# H4タンクエリアにおける汚染水の漏えいについて

平成25年 8月30日

東京電力株式会社

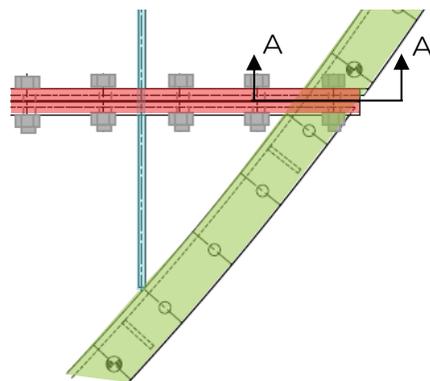
(拡大平面図)

タンク底板フランジ接合部写真

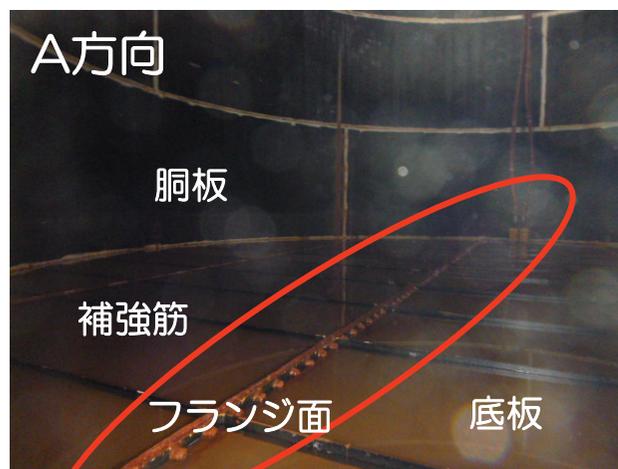
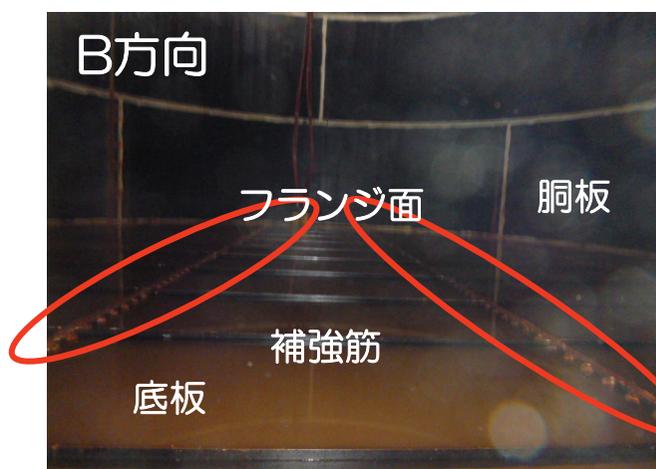
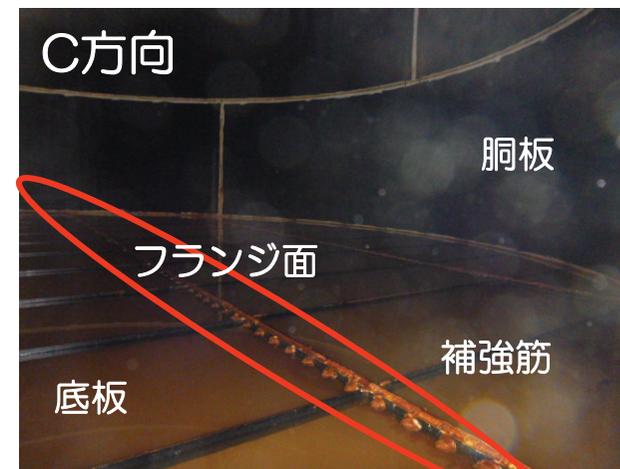
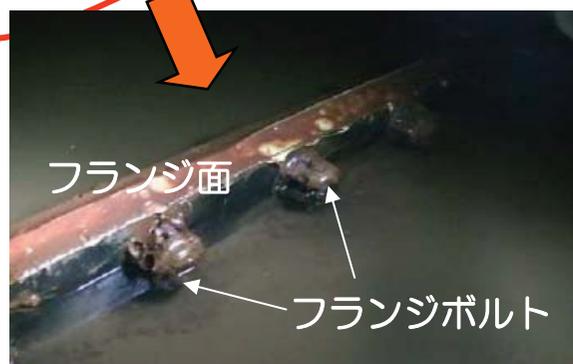
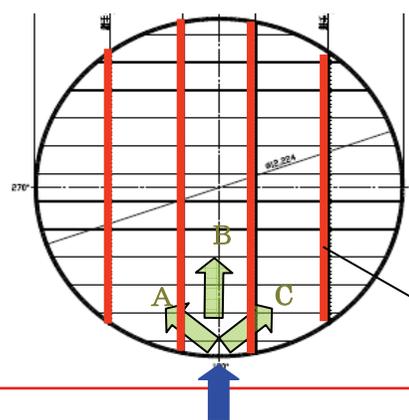
- ・胴板一般部について、外見上異常なし。接合部にはシーリング材が残存している。
- ・底板については、残水のため一般部の観察ができていない。フランジ部については、クラッドが若干堆積しているものの、接合部のシーリングが残存している。ボルト締結部は、シーリングとクラッドにより形状がやや明確でないが、顕著な腐食はいまのところ見られていない。

フランジ面（直角に交差しているのは補強筋）

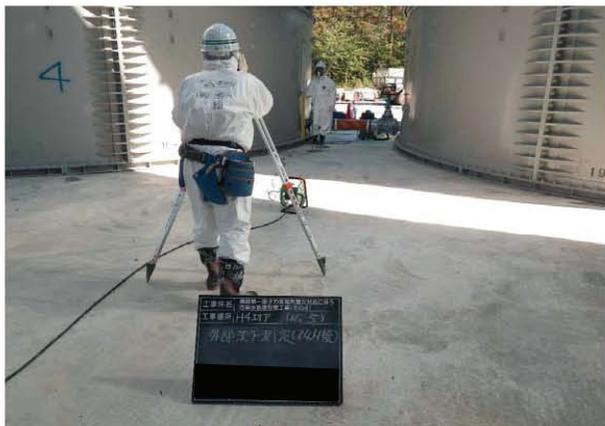
計測箇所: H4エリア NO.5  
計測時期: 24h後  
計測値: ④1155mm

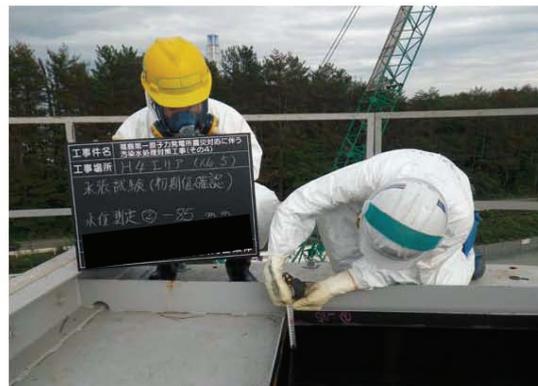
計測箇所: H4エリア NO.5  
計測時期: 初期値②  
計測値: 85mm

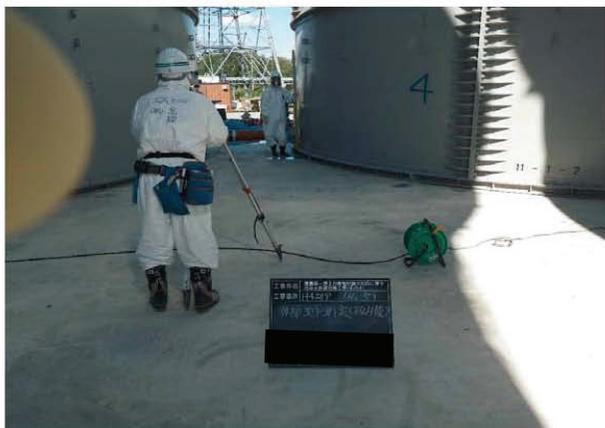
計測箇所: H4エリア NO.5  
計測時期: 24h後  
計測値: ③1147mm

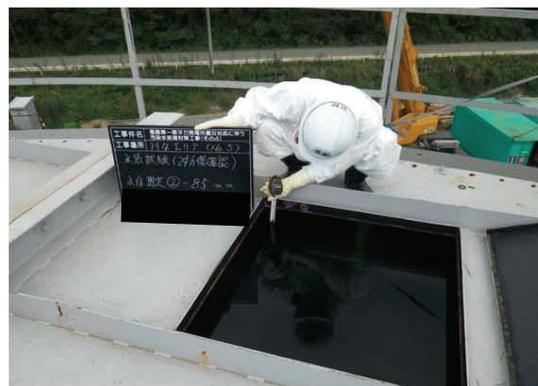
計測箇所: H4エリア NO.5  
計測時期: 24h後 ②  
計測値: 85mm

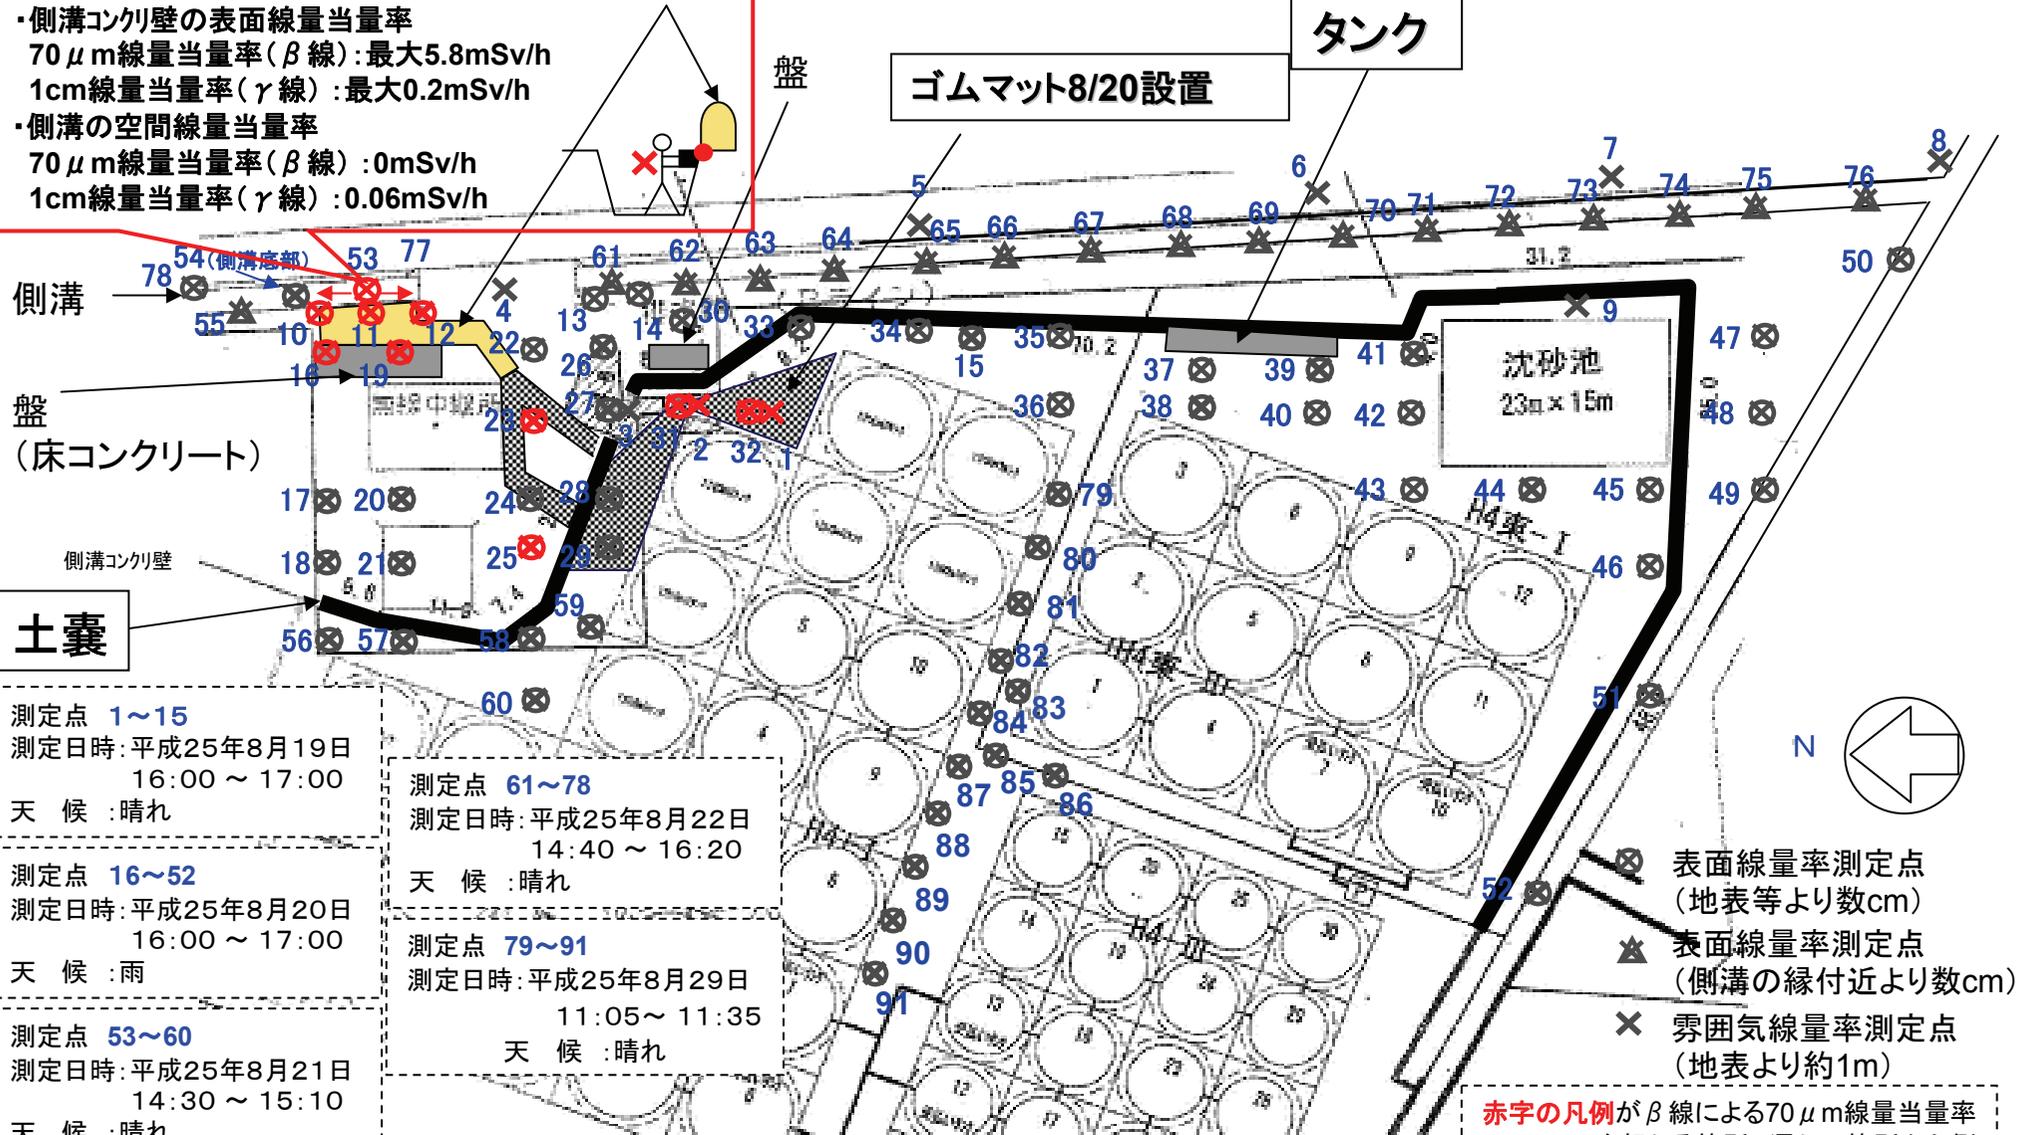
- ・側溝コンクリ壁の表面線量当量率  
70 $\mu$ m線量当量率( $\beta$ 線):最大5.8mSv/h  
1cm線量当量率( $\gamma$ 線):最大0.2mSv/h
- ・側溝の空間線量当量率  
70 $\mu$ m線量当量率( $\beta$ 線):0mSv/h  
1cm線量当量率( $\gamma$ 線):0.06mSv/h

ブルーシート(8/20設置)で覆われたもの

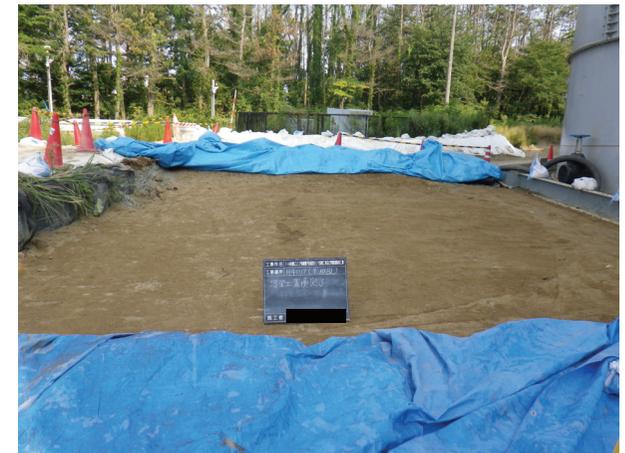
【埋戻(3～5層目)完了状況】

- 土のう式堰内の汚染土壌の除去を8月23日から開始
- 除去完了箇所については、深さ約40～150cmにて汚染が明瞭にみられないことを確認

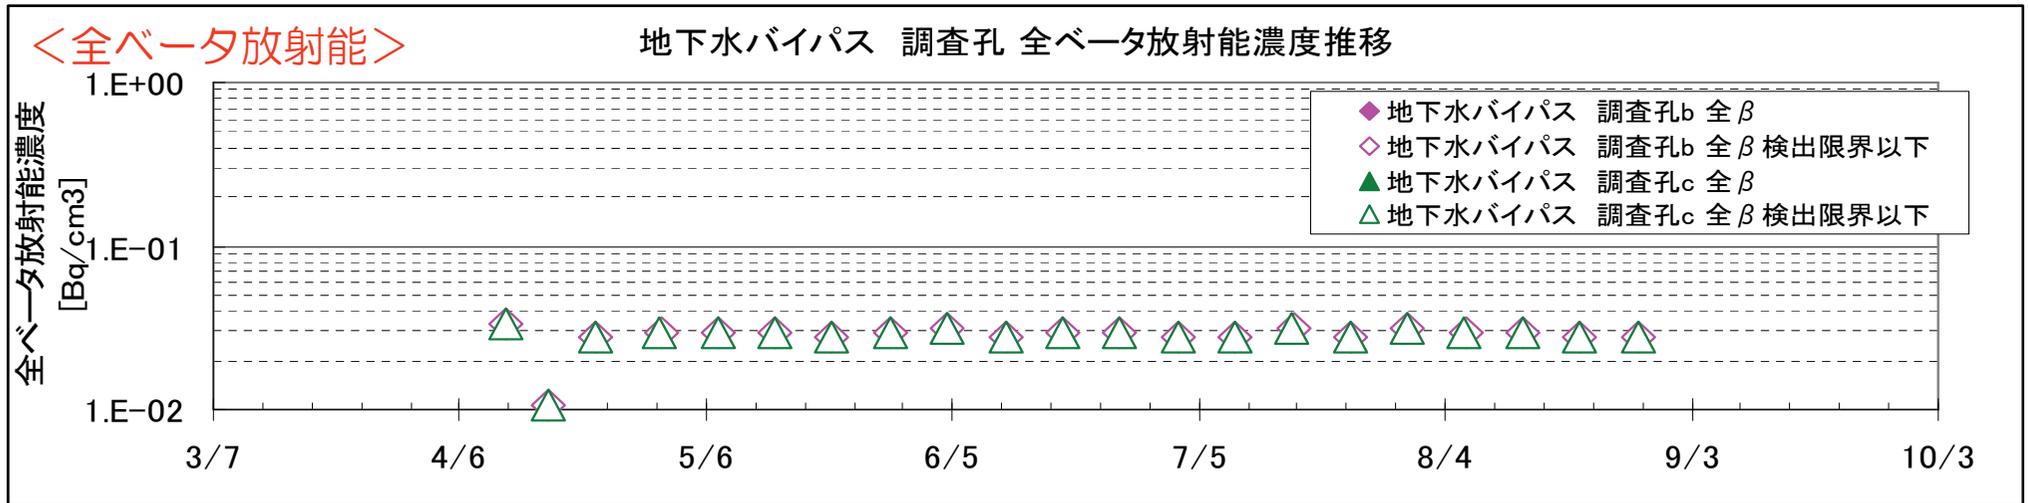
■ 継続監視開始（平成25年4月）以降，全ベータ放射能は検出せず（検出限界値：約0.02Bq/cm<sup>3</sup>）

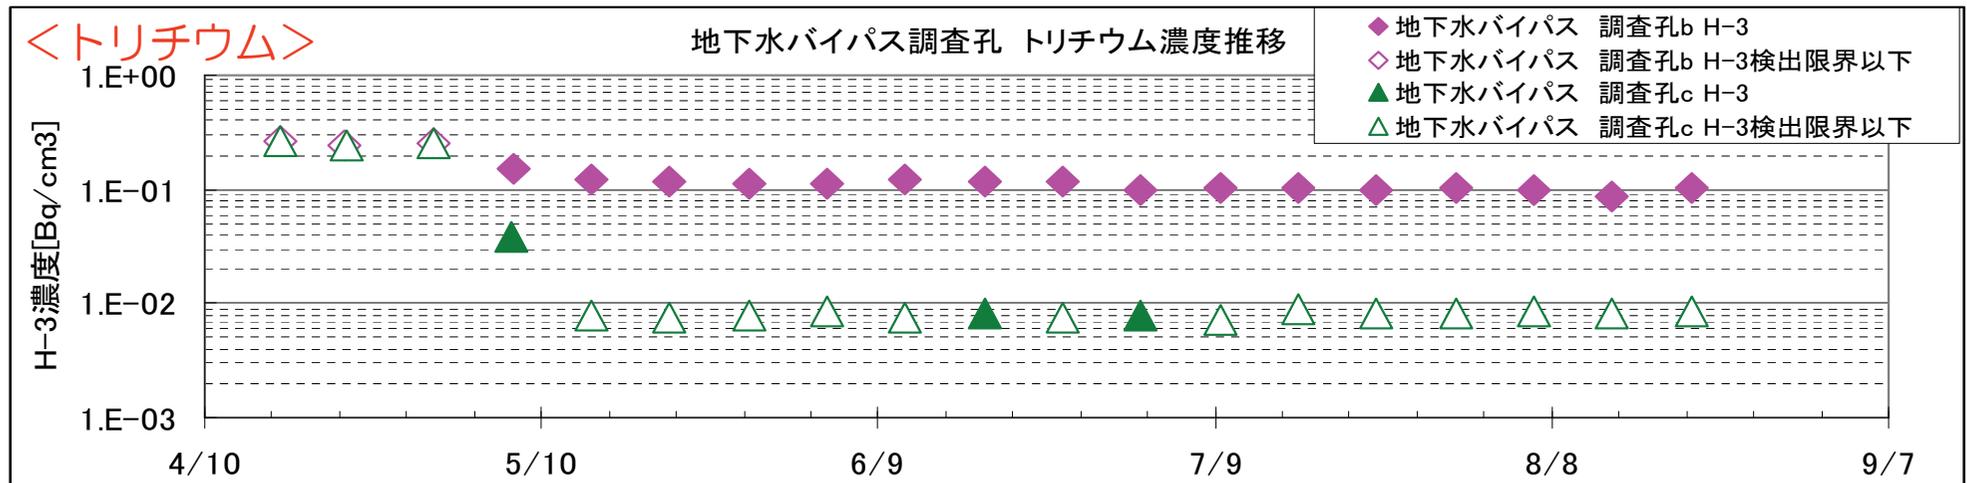
■ 継続監視開始（平成25年4月）以降，トリチウム濃度に有意な上昇は確認できず
