燃料デブリ取り出し準備 スケジュール

原子炉内燃料デブリ検知技術の開発 1号機測定結果速報

2015年3月26日
東京電力株式会社

「原子炉格納容器内部調査技術の開発」

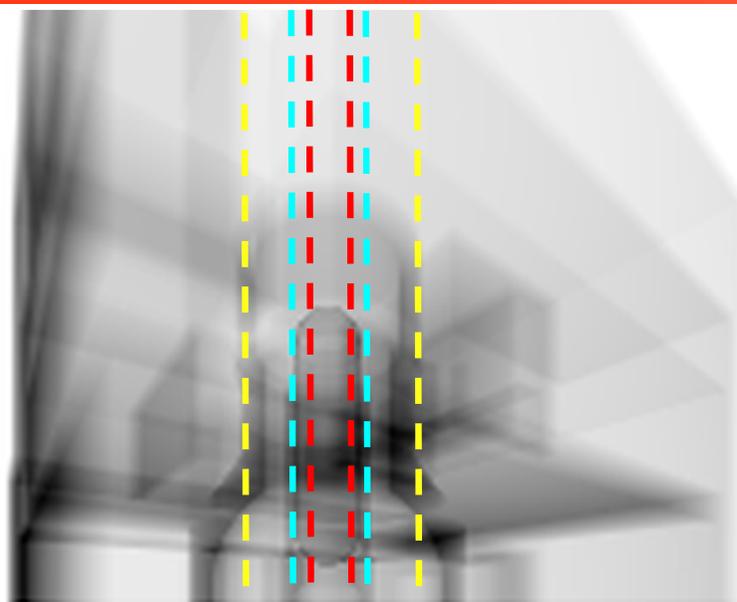
格納容器の境界

原子炉の境界

炉心の境界

- 鮮明ではないが、測定データでは、図面から予想される、見えるべき位置に機器等が確認できている
- また、格納容器・原子炉の境界も一致
- しかしながら、もともとの炉心位置には高密度物質（燃料）を確認することができない

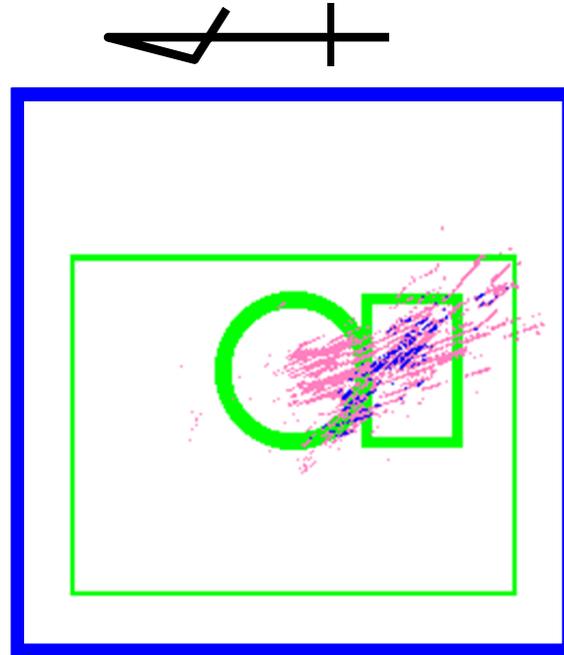
図3 SFP高さ断面
高吸収体の交点あり
(建屋の南側位置、
SFP内に相当)

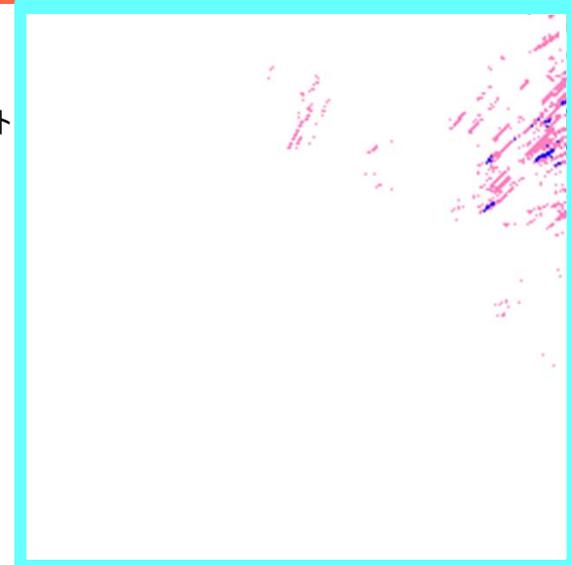
図4 オペフロ断面
高吸収体の交点なし
(一部にノイズ有り)

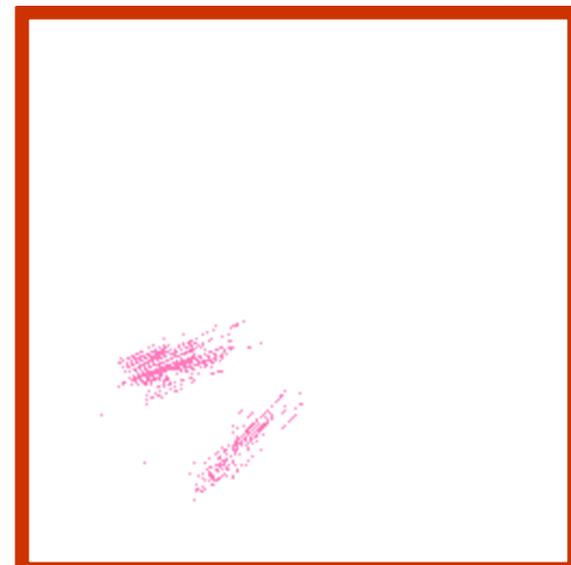
図2 炉心高さ断面
高吸収体の交点無し

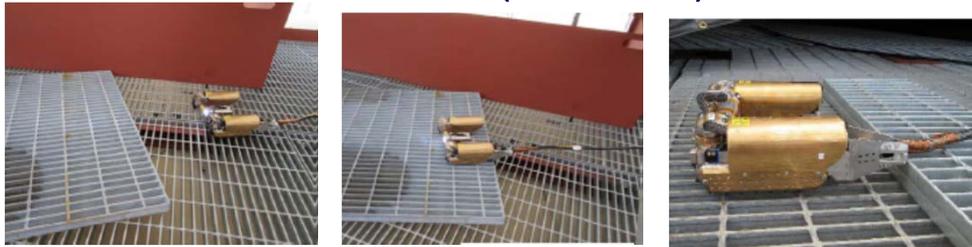
踏破試験例：グレーチング段差(高さ40mm)の場合

実力として40mm程度の踏破性能があることを確認した。

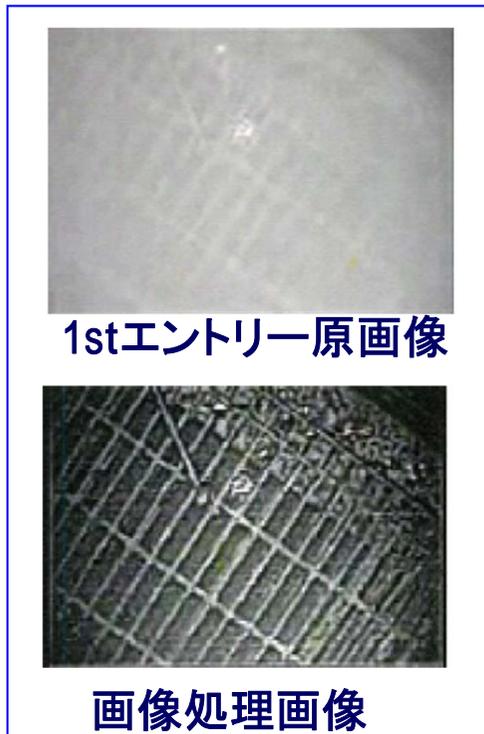
1stエントリー時(H24.10.11)での画像例
カメラとグレーチングの推定距離: 約1m

- カメラの視認性については、1stエントリー時の調査結果を踏まえ、ソフトウェア(画像処理:画像ノイズの除去)およびハードウェア(照明の照射角の狭隘化)の改善を実施。
- 本調査用装置搭載のLEDユニットを用い、画像処理を適用することで、実機相当の蒸気環境下(1stエントリー調査時と同程度)において、1~5mの距離にある白黒コントラストのターゲットや、グレーチングを視認できることを確認した。
