# 2号機滞留水移送設備からの 建屋堰内への漏えいについて (原因と対策)

2015年12月4日  
東京電力株式会社

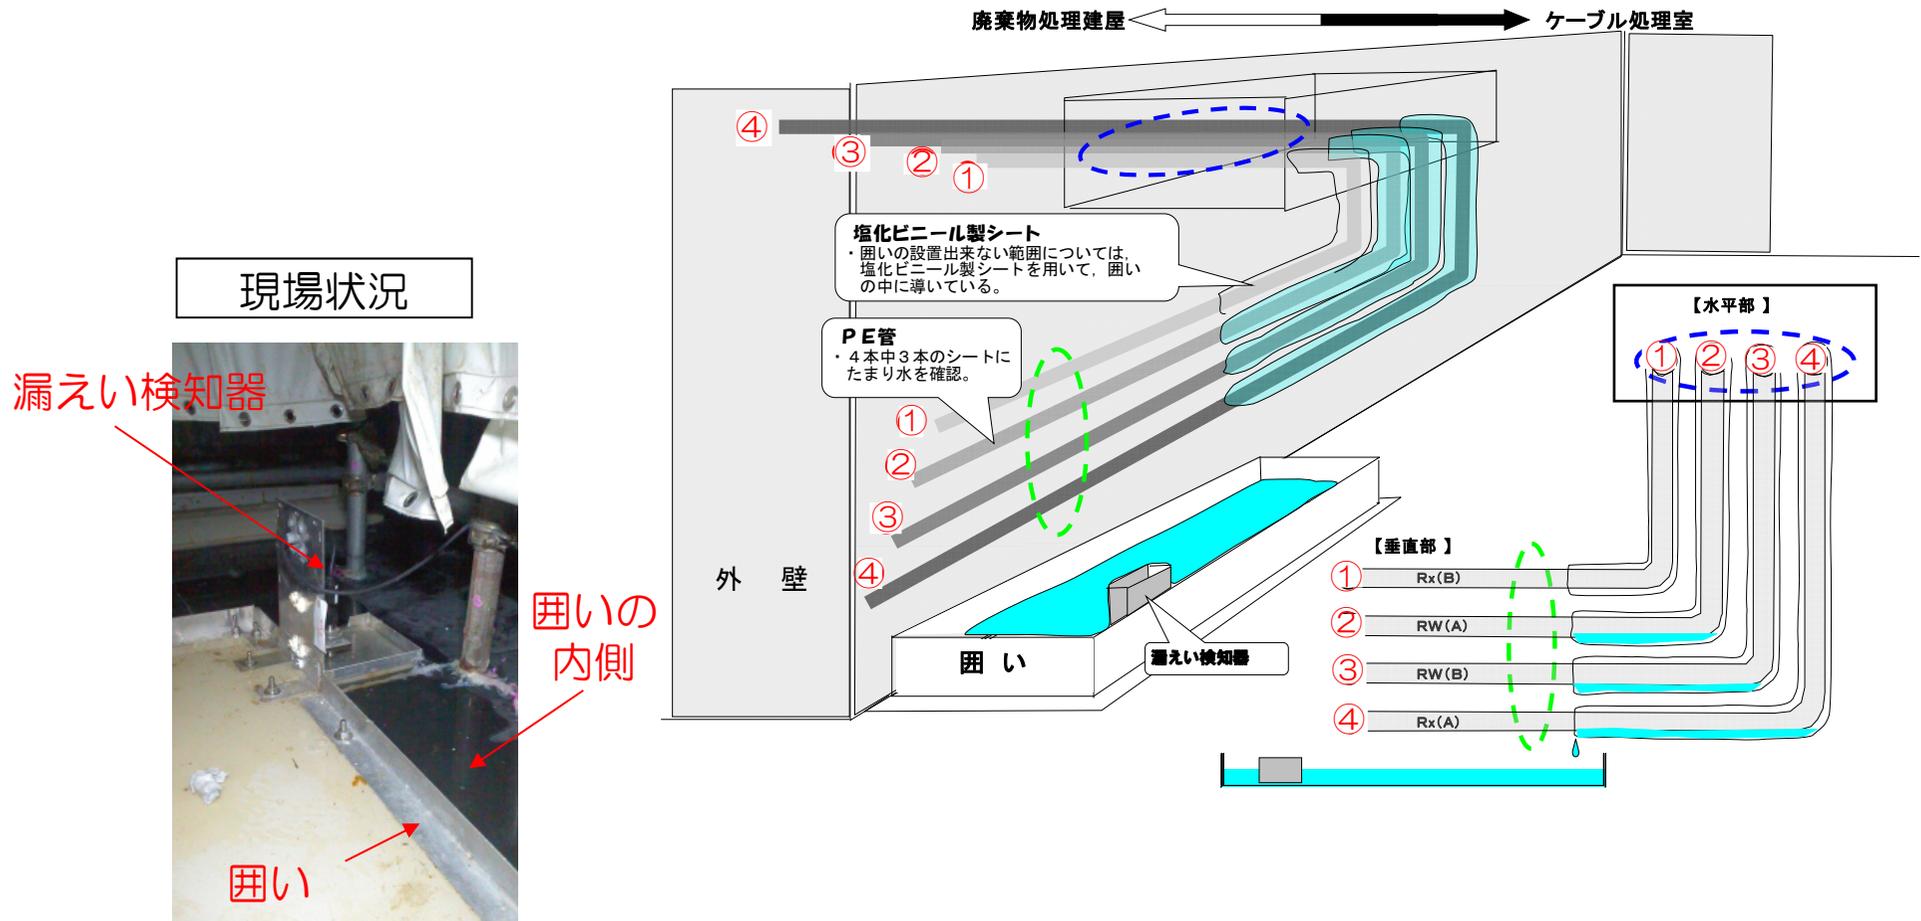
漏えい検知器区画(高さ5cm)内 2m×5mの範囲に、深さ2cm  
ケーブル処理室堰(高さ15cm)内 5m×5mの範囲に、深さ1mm

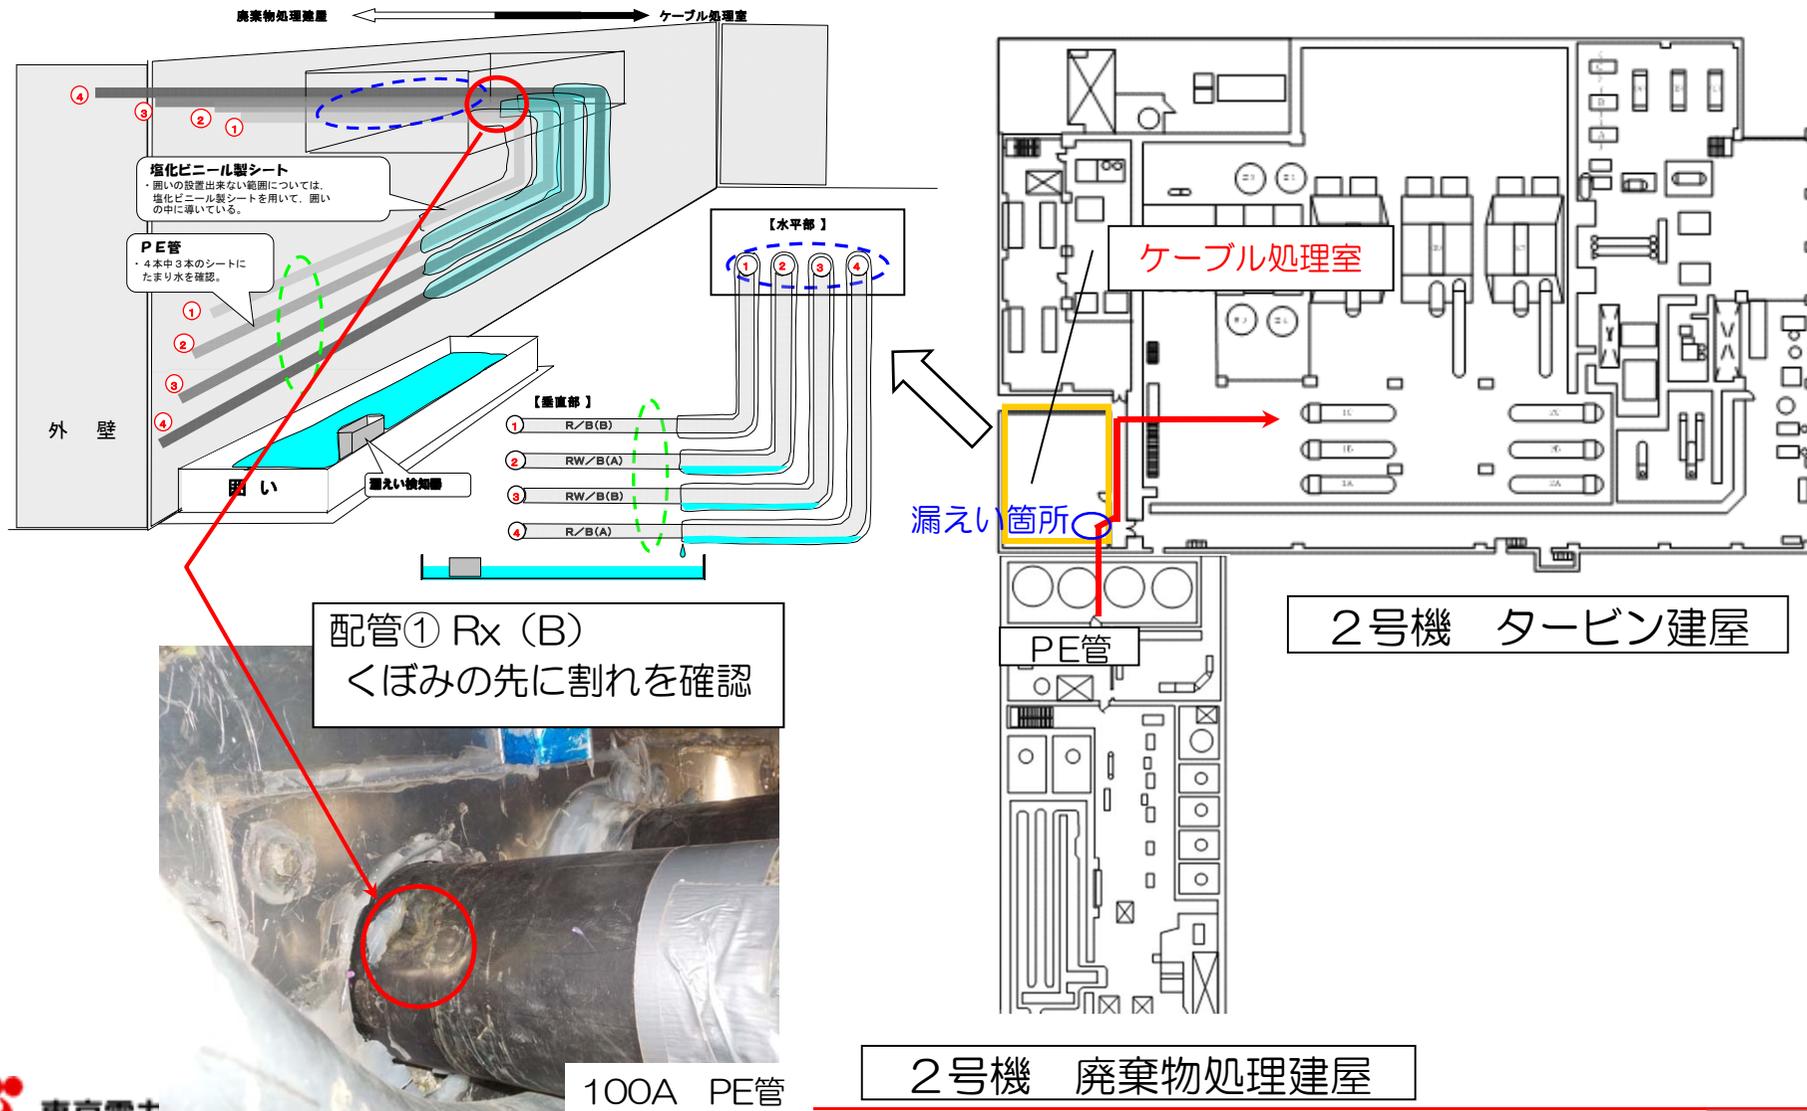
# 4. 漏えい箇所調査結果 (1 / 2)

○ 漏えい箇所の調査において、配管① (Rx(B)) 1本の表面に割れを確認。

- 漏えい箇所近傍の配管4本について、漏えい箇所調査を実施した結果、配管1本(配管①)の表面に損傷(くぼみの先に割れ)を確認した。  
また、残りの配管3本については、漏えいがないことを確認した。

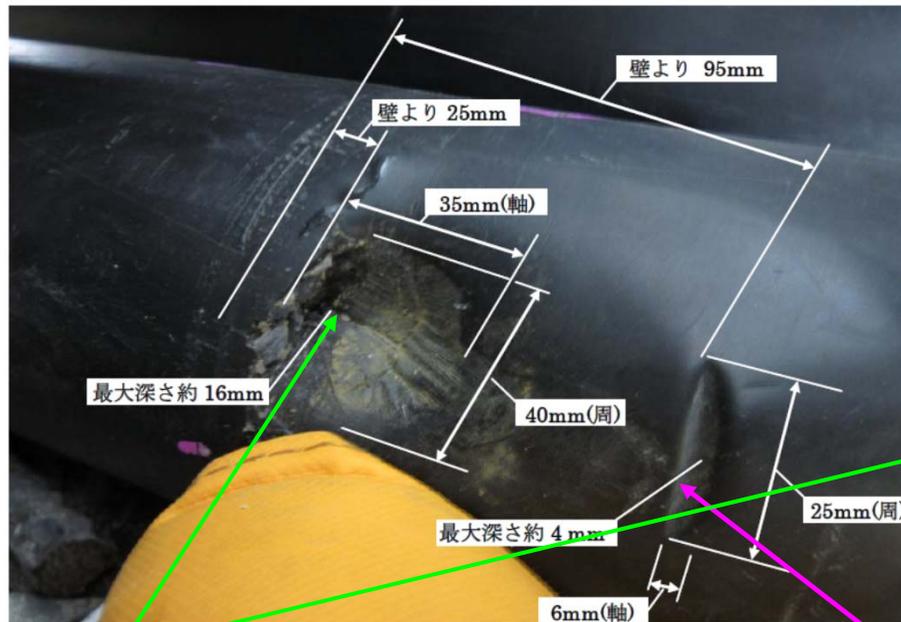
損傷の状況

- 損傷箇所の切り出し部を調査し、貫通箇所を耐圧にて11月13日に確認した(7. 切り出し部の調査結果参照)。
- 損傷箇所は、外力による変形ではなく、熱(投光器)によりPE管が溶けて、くぼみが発生し、割れに至ったと想定。白熱型投光器を用いた再現試験を実施した結果、同様の損傷が確認された(8. 再現試験参照)。

左側くぼみと投光器の照射の中心が一致

対策① PE管敷設エリアでの白熱型投光器の使用は原則禁止

やむを得ず使用する場合は、PE管・コルゲート管・ケーブル類等の熱影響を受けるものから1m以上離して使用する。また、固縛（落下防止対策）を行うこと。

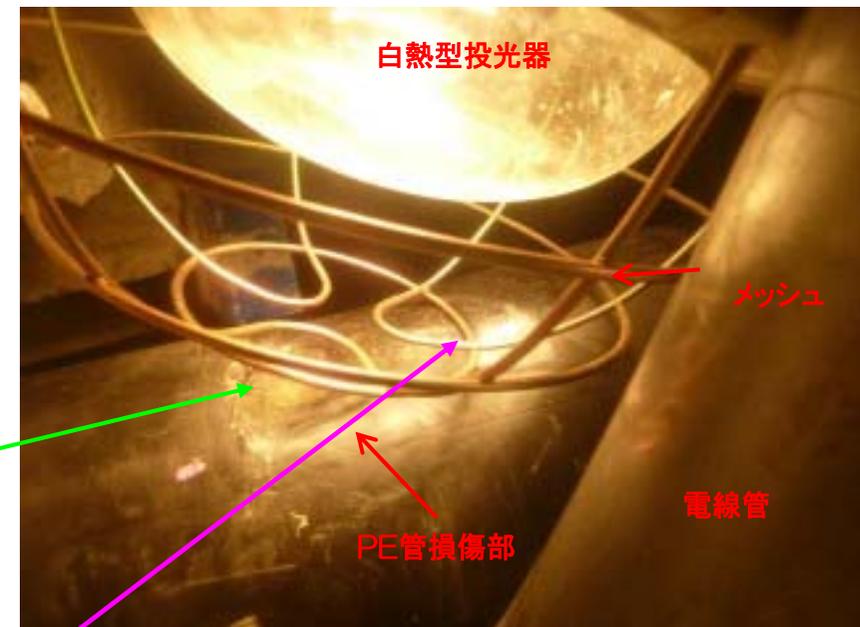
白熱型投光器の状況

右側のくぼみと投光器のメッシュ形状が一致

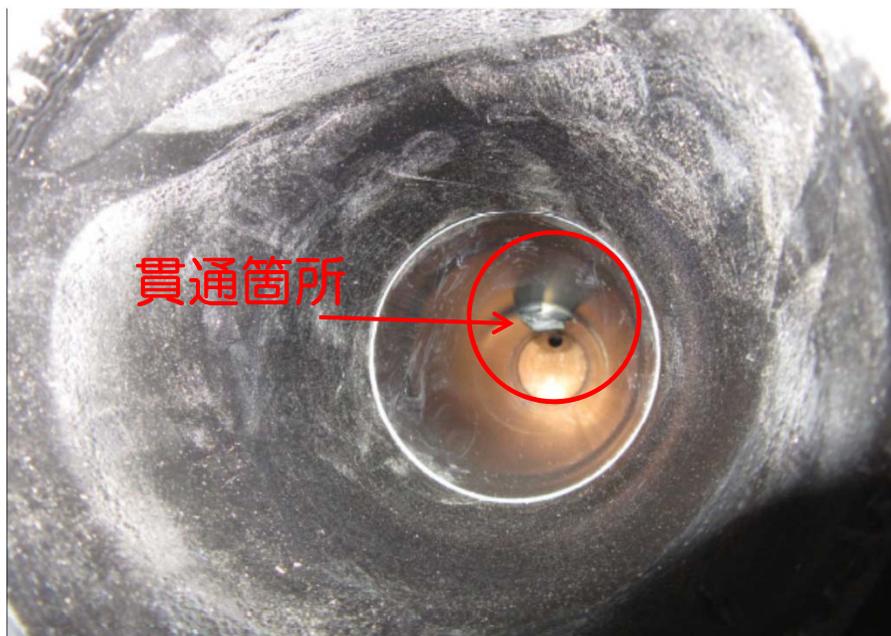
内部状況

- 切り出し部の内部状況確認し、内部に溶融部垂れが発生していることを確認した。

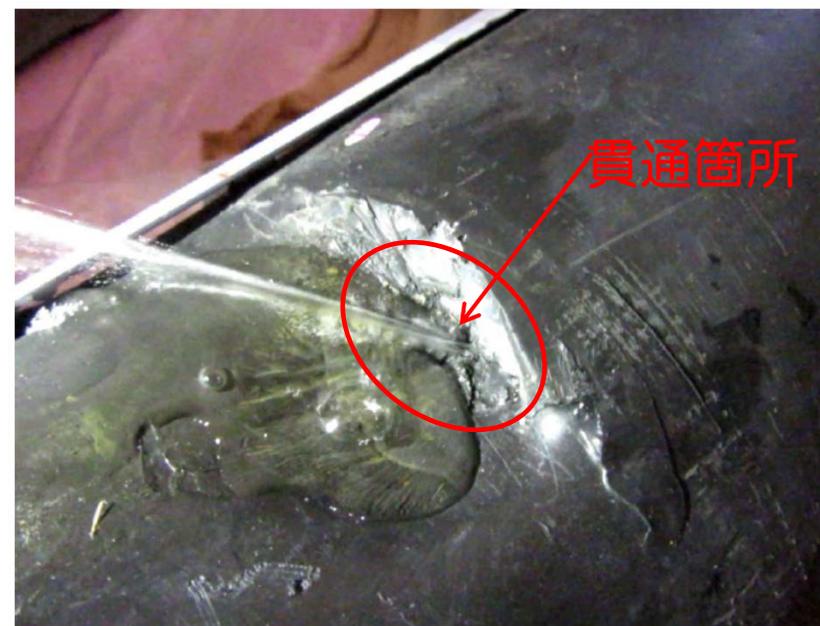
貫通箇所の確認の状況

- ろ過水にて耐圧試験を行い、貫通箇所の確認を実施した。

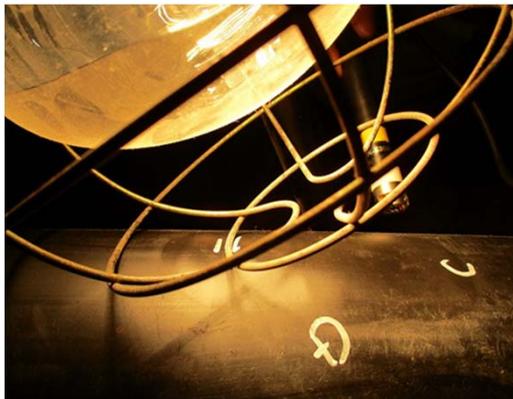
発煙が発生（13分後）

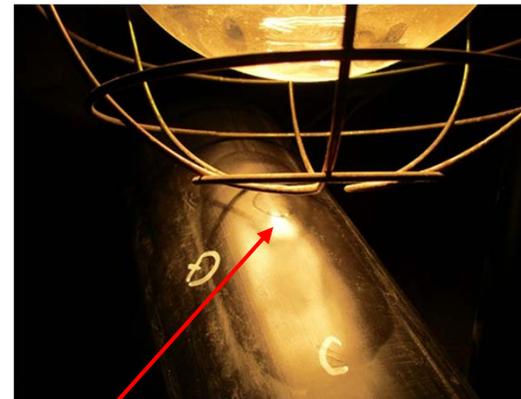
溶融が発生（35分後）

表面温度約170℃

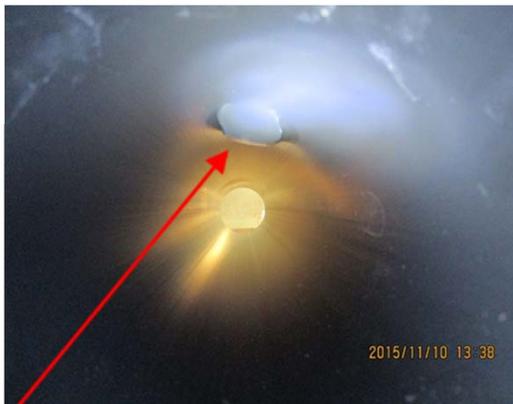
管内部溶融部垂れ発生（55分後）

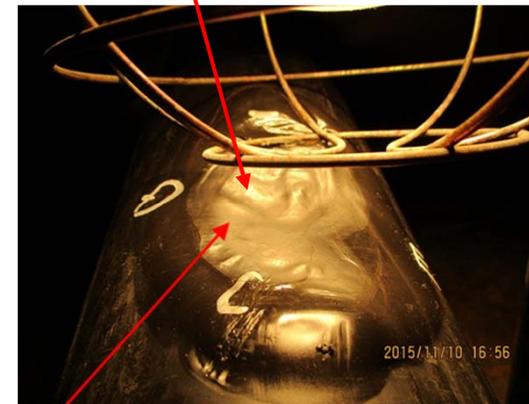
表面の溶融状況（321分後）

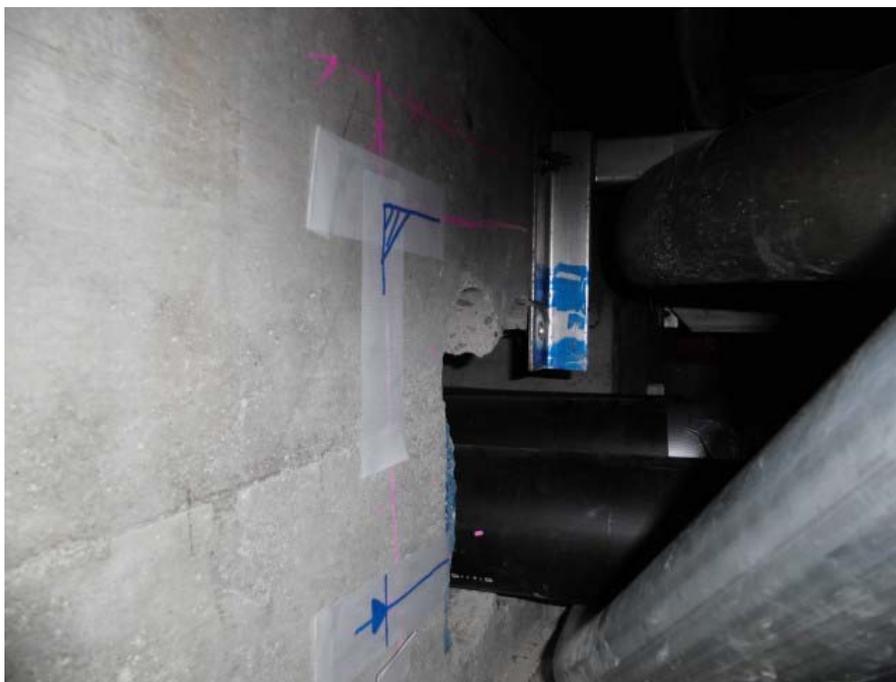
コーキング実施前の写真  
（5 / 23撮影）

- コーキング前には損傷箇所は確認されていない。
- コーキングを剥がして確認したところ、損傷部が確認された。
- 以上の状況から、PE管の損傷はコーキング実施の際に起きていたと想定した。

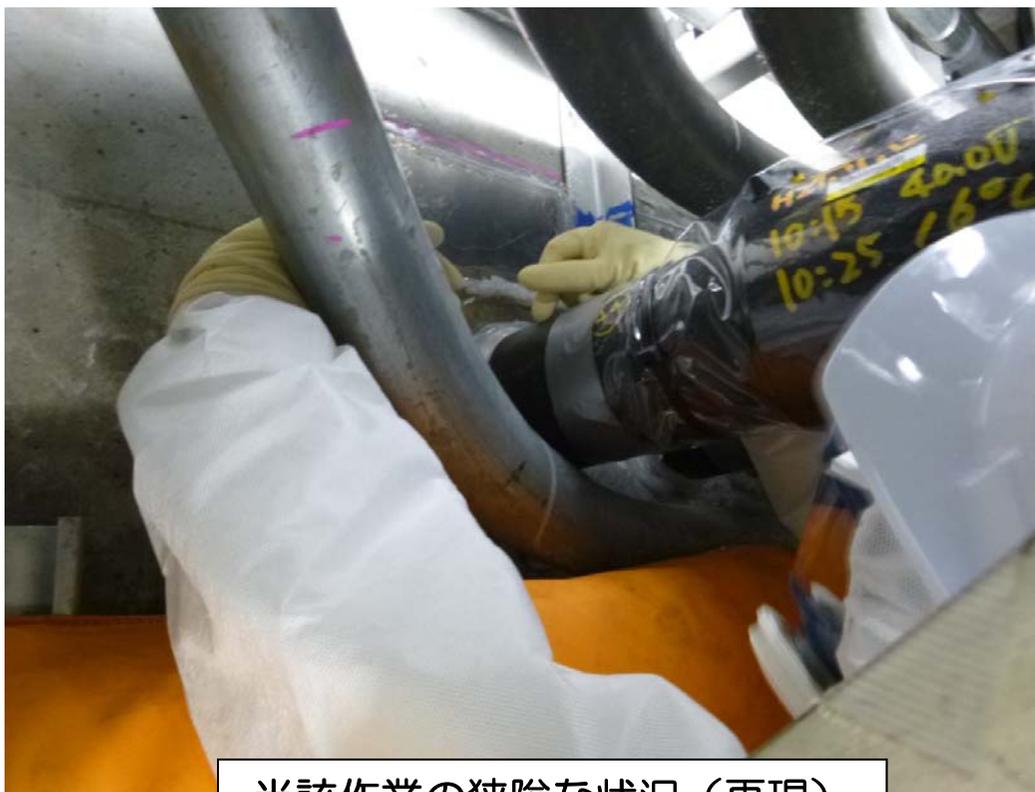
当該作業の狭隘な状況（再現）

- ① ガラステープ作業の際、損傷部は11時の位置で、下からは損傷部が見えない状況で作業を実施した。
- ② コーキング処理の際は、ガラステープに隠れて損傷部が見えなかった。

対策③ 狭隘部における作業において、直接目視ができない場合は、手鏡等を用いて施工前の状態確認を行う。
