福島第一原子力発電所 3号機原子炉格納容器
(PCV) 内部調査の実施結果について
(速報：10月20日実施分)

2015年10月20日
東京電力株式会社

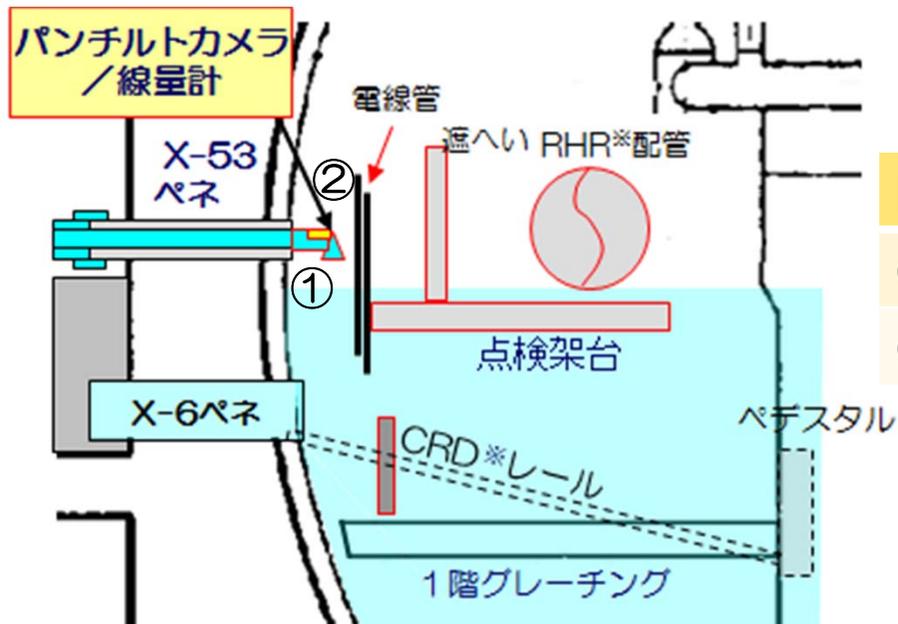
- PCV内の構造物（RHR配管、D/Wスプレイスパージャ、PCV内照明、電線管など）・PCV壁面に、確認した範囲では損傷は確認されなかった。
- PCV内気相部の線量は、最大で約1Sv/hであることを確認した。

No.	測定場所	線量測定値
①	PCV壁面近傍	約1 Sv/h
②	ペネ出口から550mm	約0.75 Sv/h

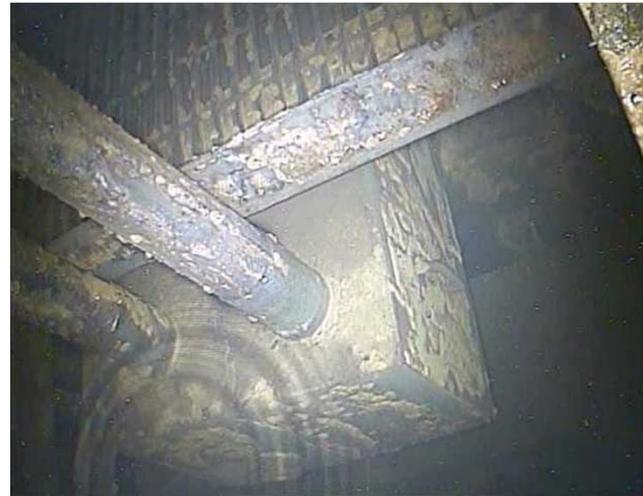
点検架台下部
(水面あり)

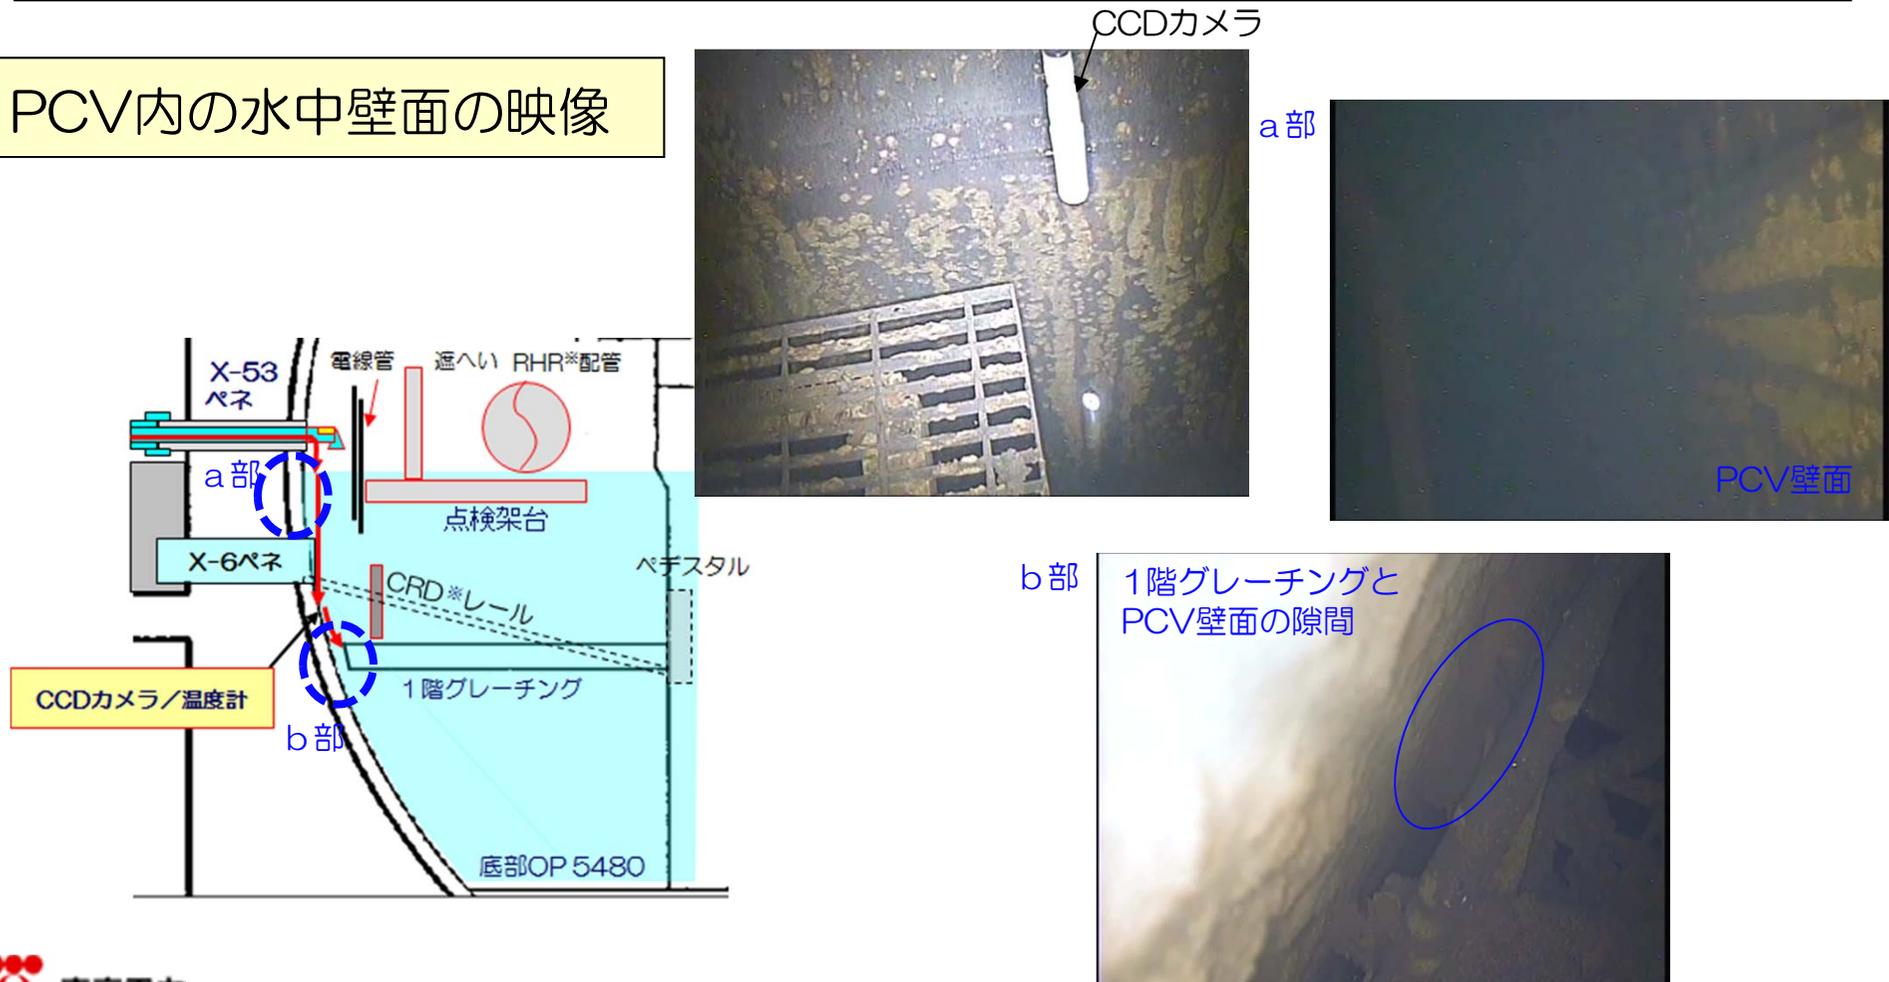
PCV内の水中壁面の映像

- 1階グレーチングとPCV壁面の間が狭く堆積物があり、X-53ペネから1階グレーチングまでの調査を実施。
- PCV壁面に、確認した範囲では損傷は確認されなかった。

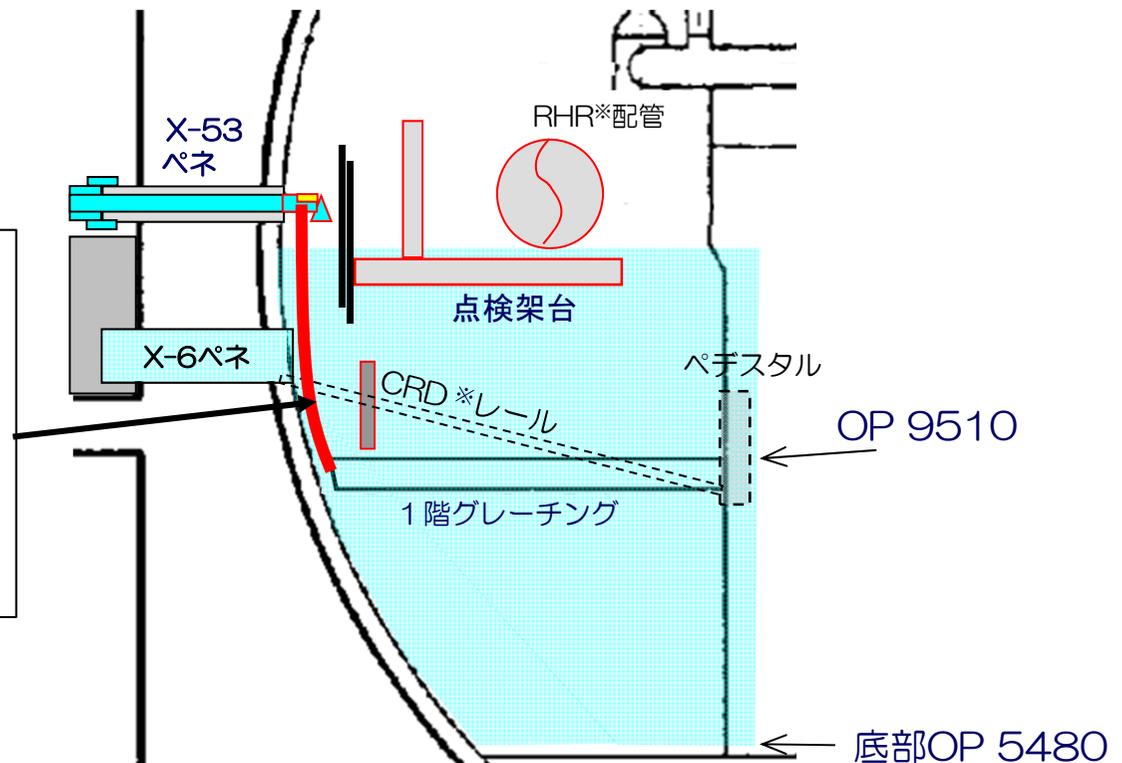
- PCV内の水位は、点検架台上面付近にPCV内の水面を確認（評価中）できており、推定値※と概ね一致していた。（※OP：約12000）
- PCV内部の温度は、気相部で約26～27℃、水中で約33～35℃であった。

温度測定箇所
ペネ出口～1階グレーチング※まで
約500mm間隔で7箇所測定

※PCV底部にカメラを投入できなかったことから、可能な範囲で測定
