廃炉・汚染水対策現地調整会議 至近課題の進捗管理表

資料2A  
2015年12月17日

# 福島第一原子力発電所 PCV調査進捗状況

2015年12月17日

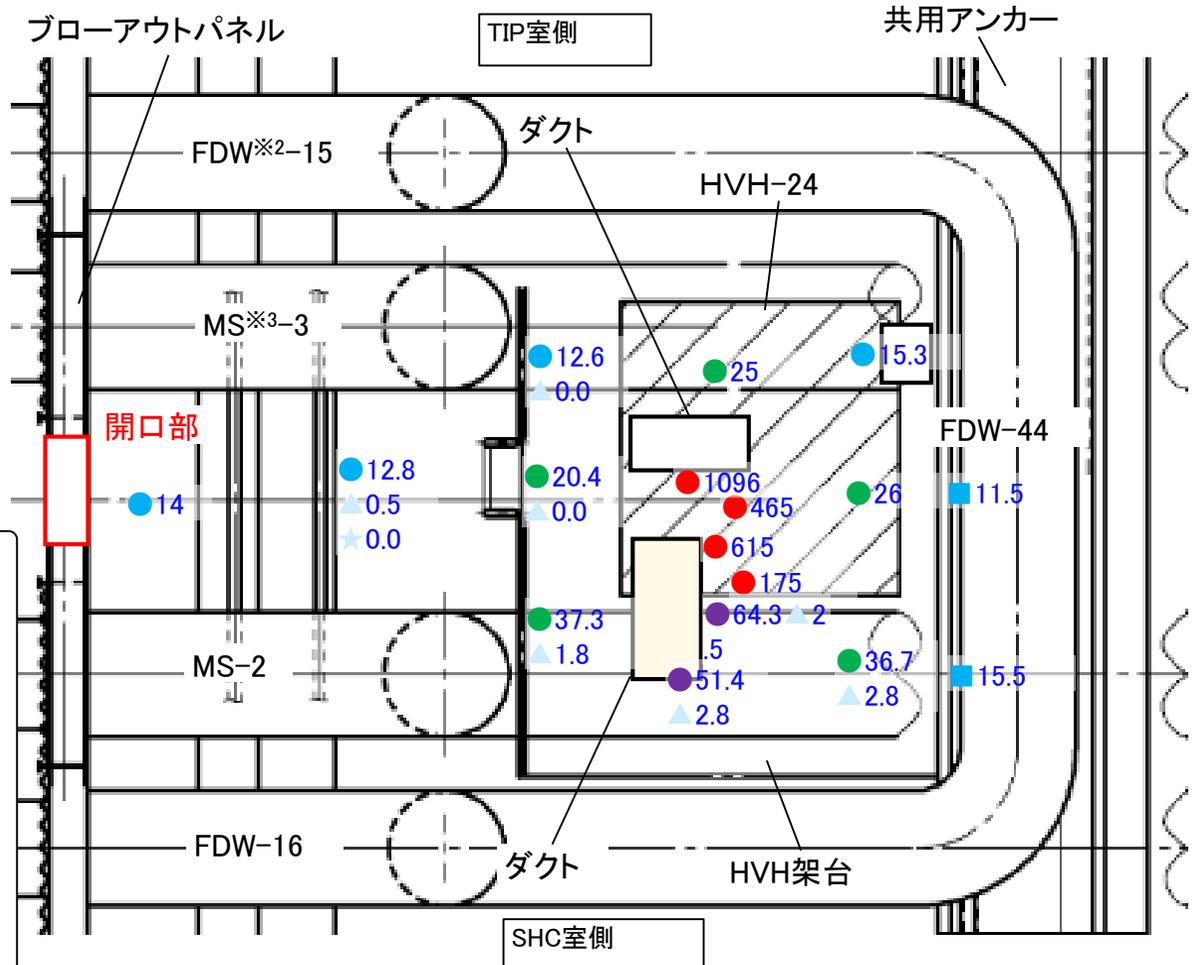
■HVH※<sup>1</sup>天板およびダクト付近の線量が高く、HVH架台上および床面付近は線量が低い

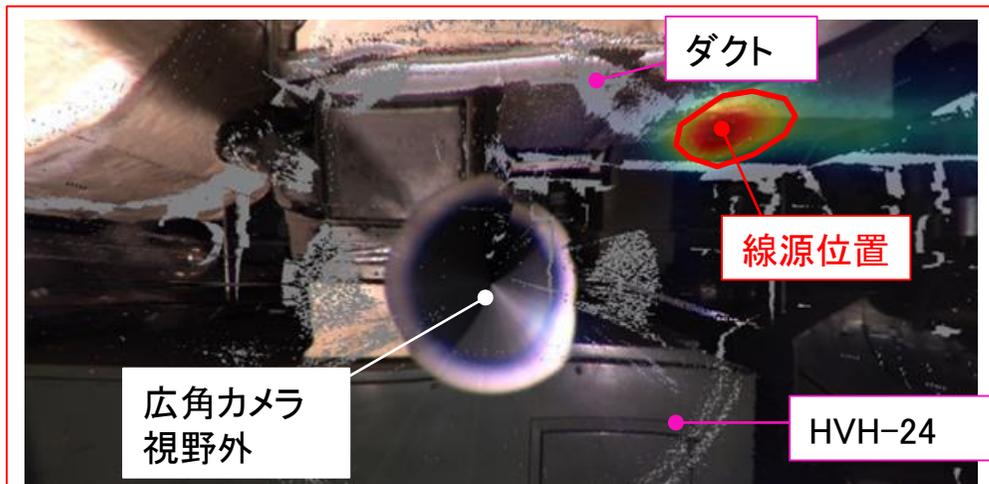
- ・γカメラ設定位置の雰囲気線量率: 約20.8mSv/h
- ・線源位置からの寄与: 約1.4mSv/h

- γカメラデータからHVH上部ダクトが線源の可能性を確認
- 線量率測定結果より、HVH天板に高線量率部位があることを確認

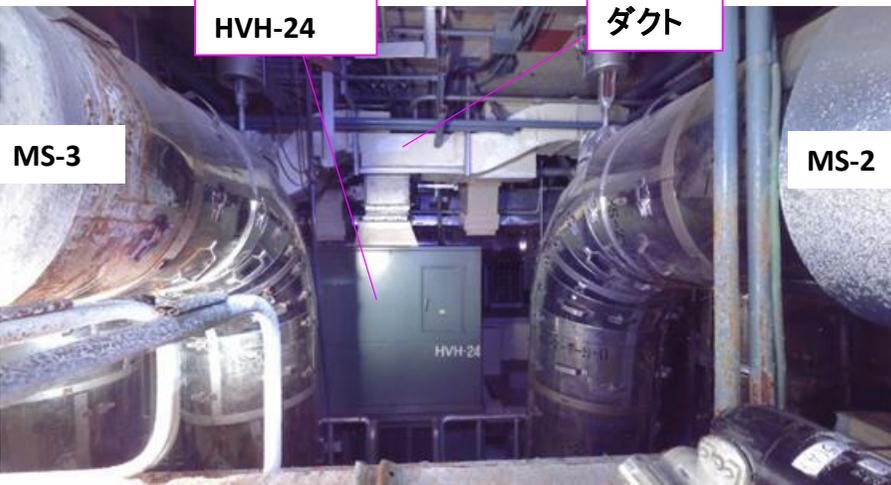
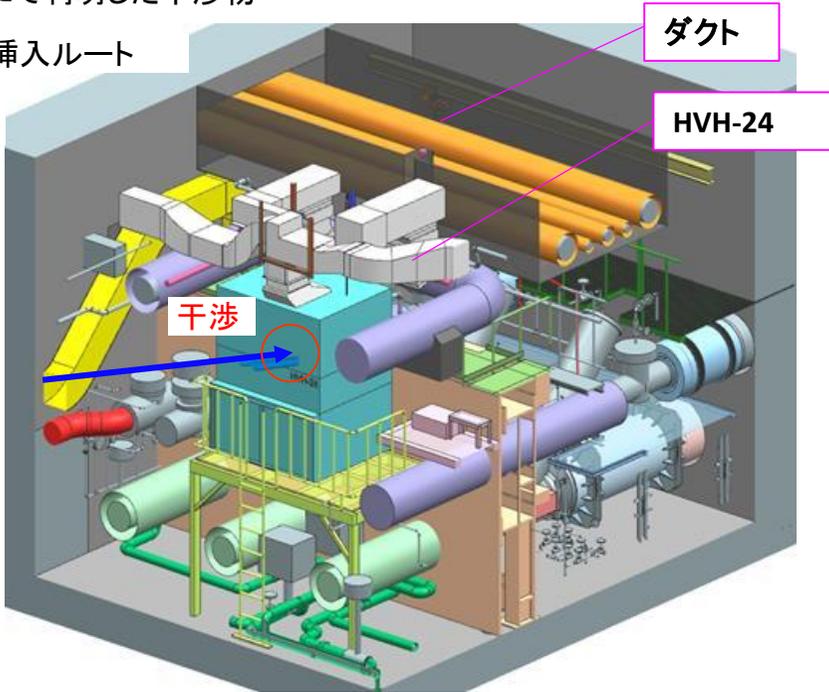
写真①: HVH、ダクト  
(ブローアウトパネル開口からPCV側を見る)

- ブローアウトパネル開口部の正面に、空調機HVHが設置されていることが判明(写真①)。
- 主蒸気弁室のペネ調査では、長尺ポールを挿入して実施する計画であったが、HVHと干渉するため、別方式による調査計画を再検討中(図1)。

- 今回の調査結果から、ベローズ付貫通部は高線量で汚染されていると考え、補修工法検討に反映するとともに、主蒸気弁室のベローズ付貫通部の調査方法も合わせて検討していく。
- エアロック室内の貫通部周辺は高線量雰囲気であり、人がアクセスするのは困難な状況である。今後、この状況を踏まえた小部屋や高所部の環境改善について検討していく。
- エアロック室の床ドレンファンネル浮き上がりの原因については、今後、推定していく。

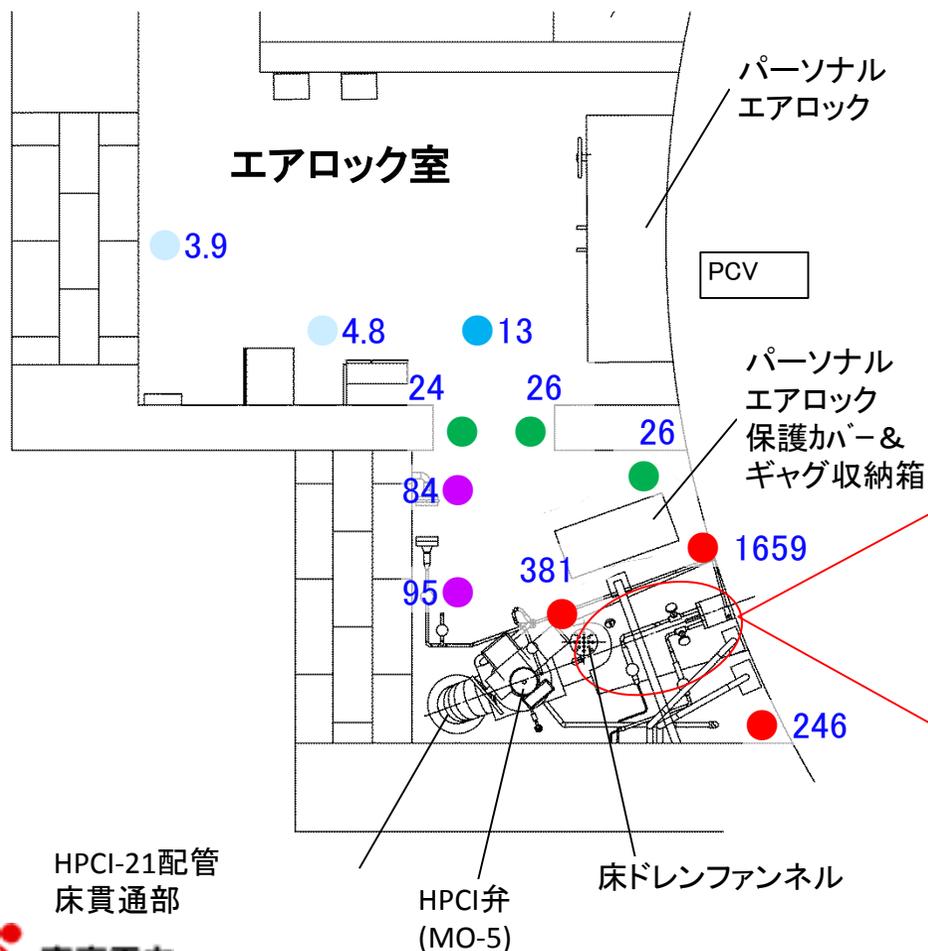
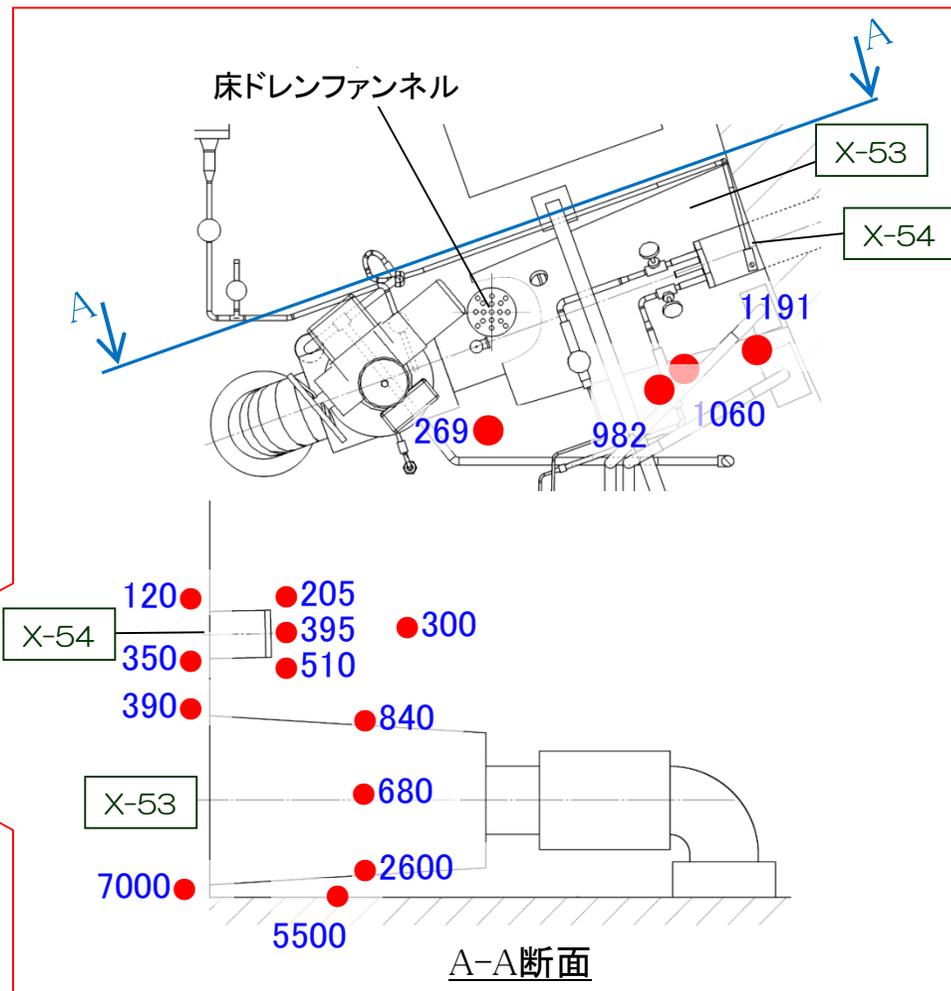
■ X-53付け根床面に近づくると7000mSv/hと非常に高い。

- X-53ペネの下部が特に高線量であり、当該ペネに設置されているベローズカバー内が汚染源と推定。

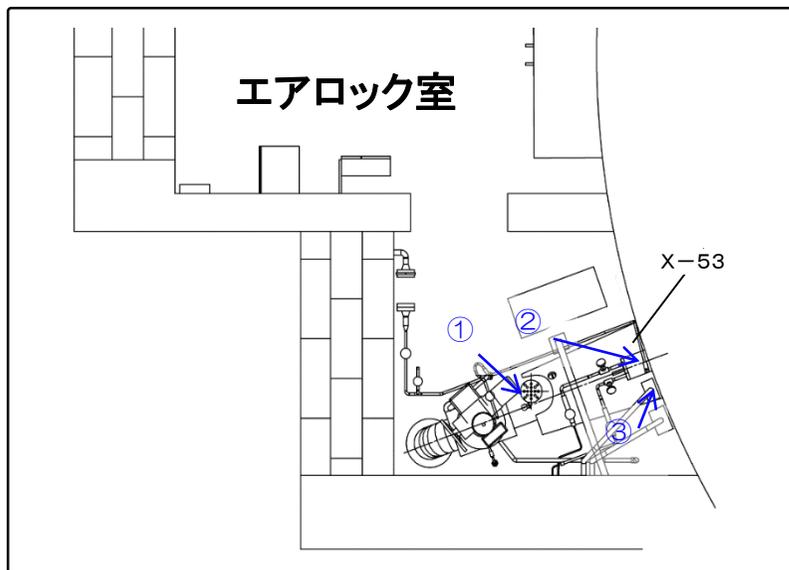
- HPCI配管とベローズカバーの隙間に漏洩痕がある(2013年調査結果と同じ)。(写真①)
- ベローズカバーと生体遮へい壁の付け根部分に漏洩痕あり(写真②)。なお当該付け根部周辺がもっとも雰囲気線量が高い。
- X-53ペネ周り(ベローズカバー、床、壁面)に白い粉上の堆積物あり(サンプル採取済)。

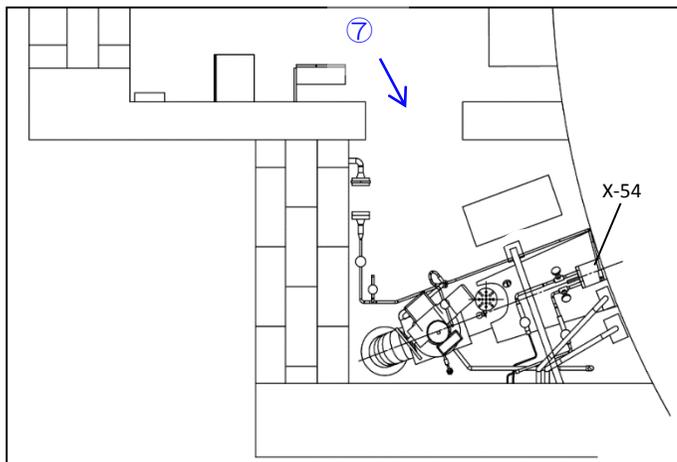
写真⑦: X-54全体写真

- X-54ペネが生体遮へい壁を貫通している隙間より漏洩痕あり(写真⑦)。
- 当該部近傍の雰囲気線量率は、X-53ペネの付け根部分の線量率に比べると低い。

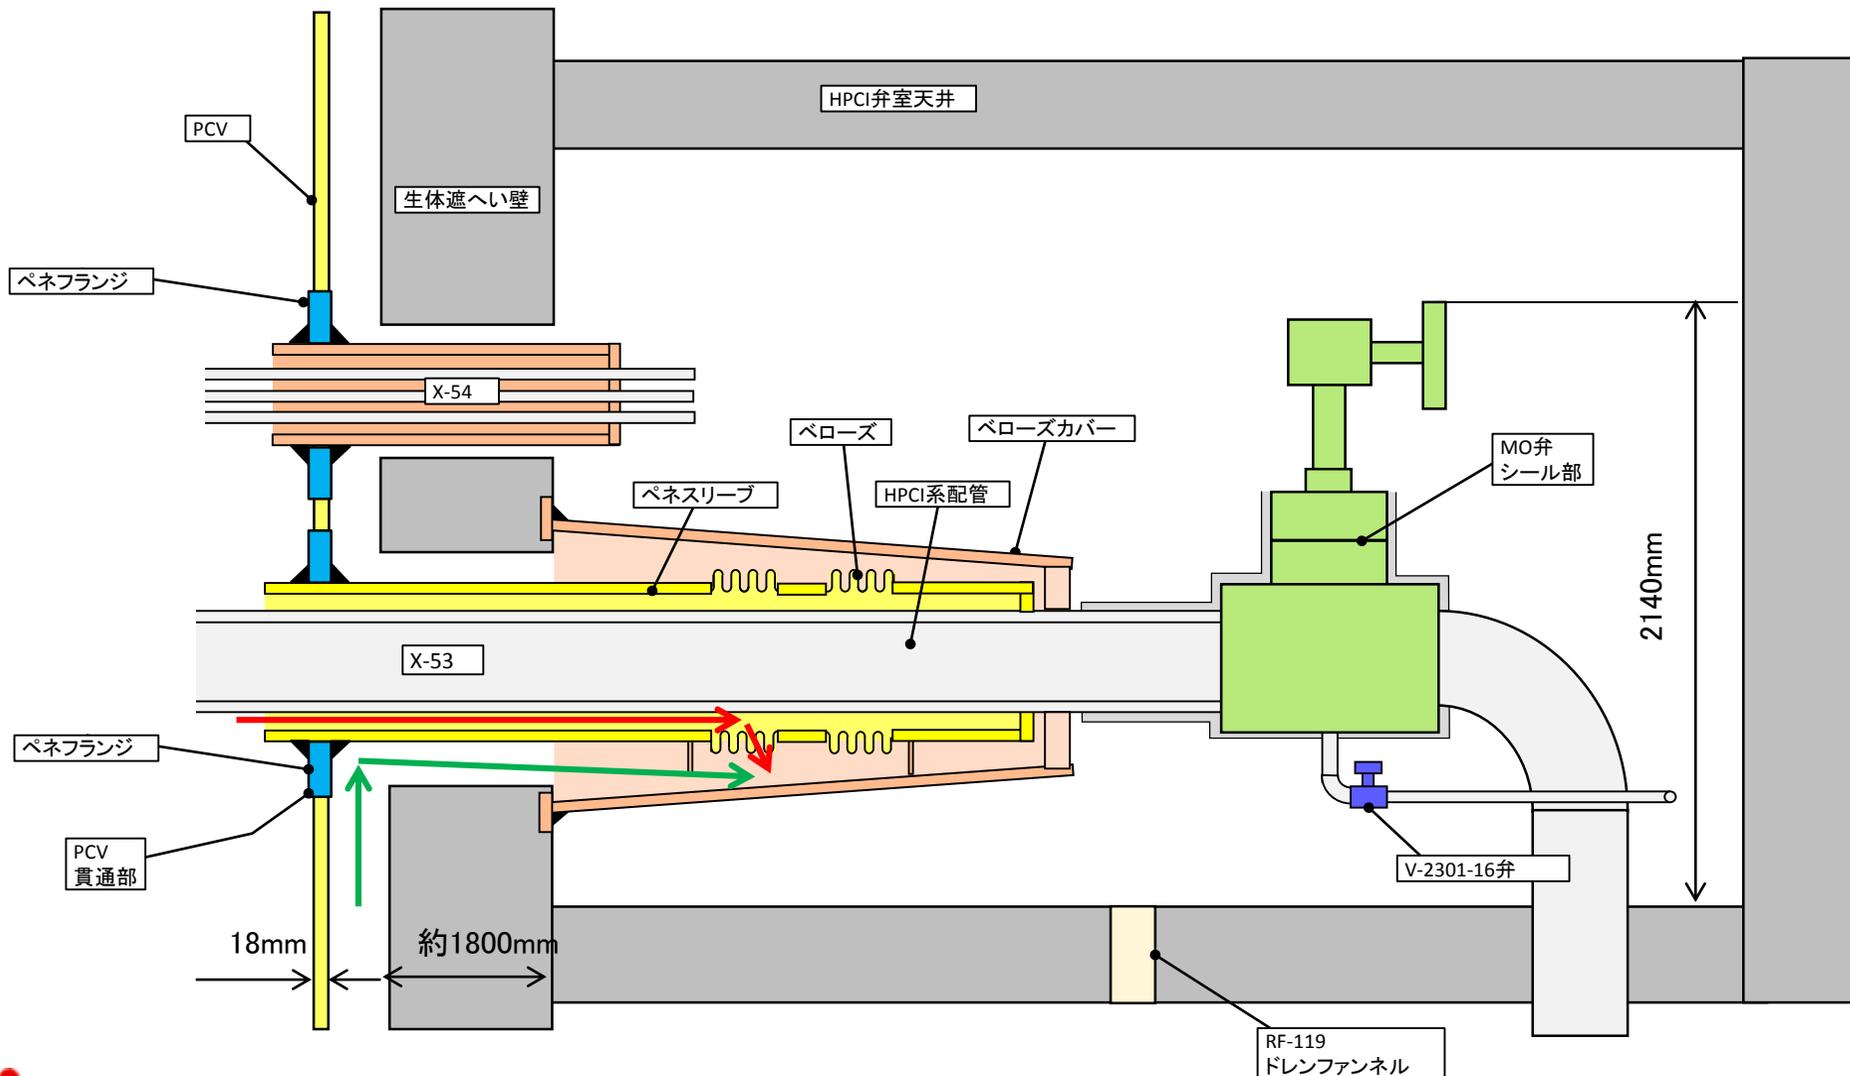
- 想定経路A: ベローズ破損により、PCV内蒸気が、ベローズカバー内に充満した。
- 想定経路B: PCVシェルと生体遮へいの隙間経由でベローズカバー内に蒸気が充満。

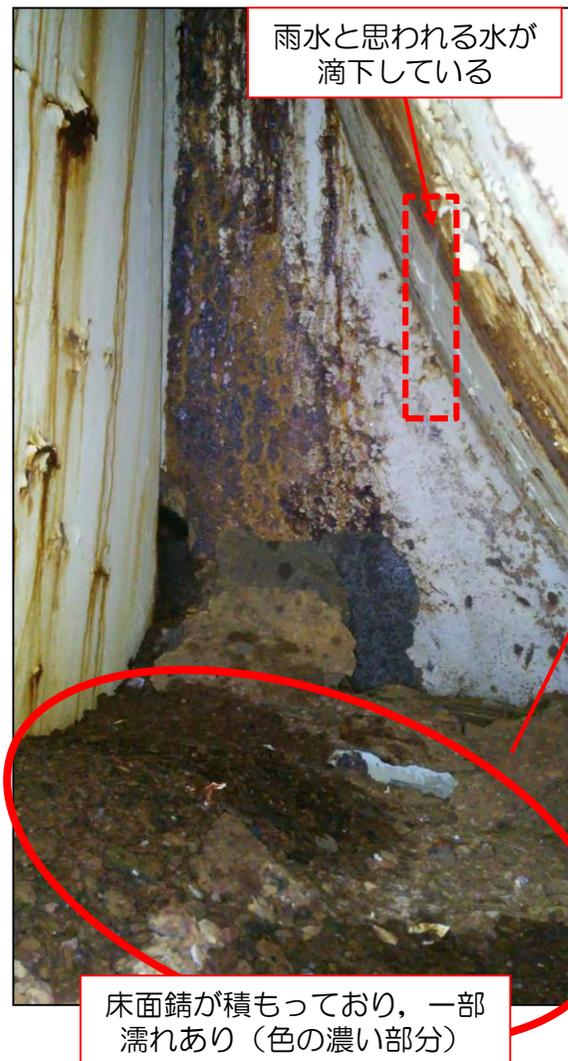
- ◆ 雨水と思われる水の滴下を確認した。(撮影時降雨あり)
- ◆ 9月9日(天候:雨)の調査にて確認されたシールドプラグ移動用レール溝の水溜りはなく、乾燥していた。

- ◆シールドプラグ内床面に一部濡れた箇所があり時間経過に伴い広がりがあった。また、**雨水と思われる水が滴下しているのを確認した(撮影時降雨あり)。**

**今後、雨水の進入経路についての確認方法を検討していく。**

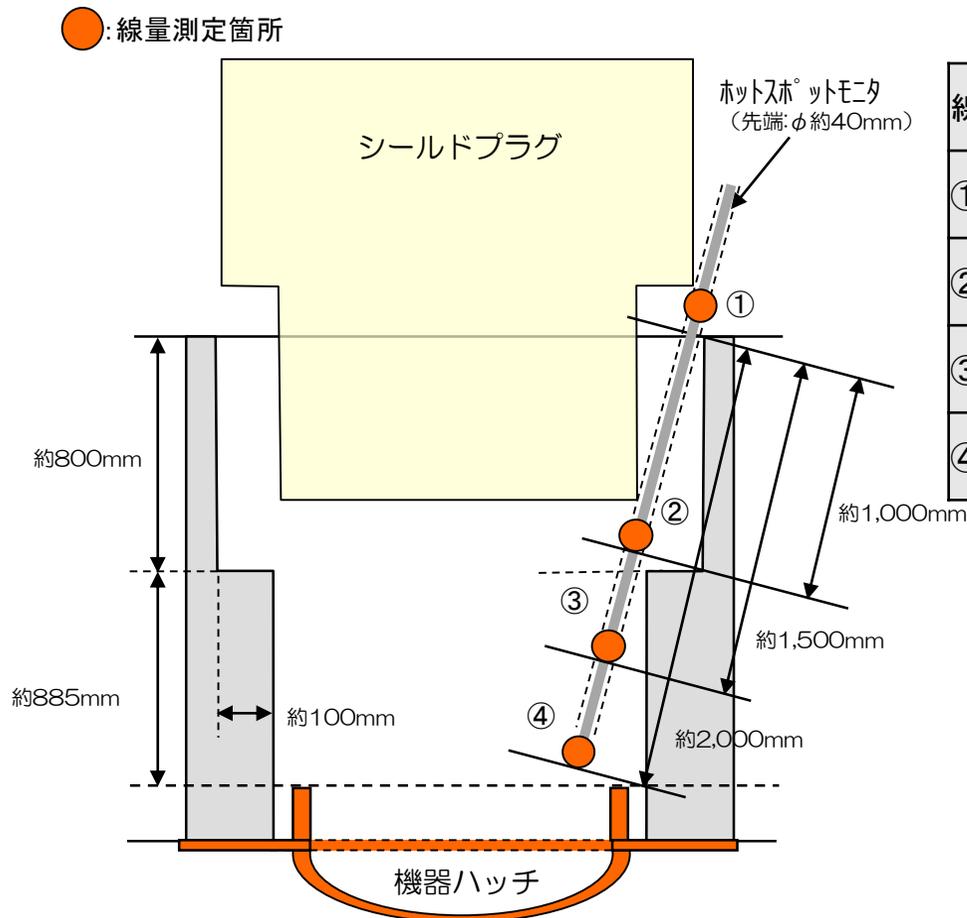
◆ シールドプラグの隙間からホットスポット線量計を挿入し、数箇所について床面近傍の線量測定を実施した。最大約1,220mSv/hであった。(④床面)

線量測定ポイント	床上1m	床面
①隙間入口部	12	24
②隙間入口部より1,000mm奥	160	260
③隙間入口部より1,500mm奥	200	500
④隙間入口部より2,000mm奥	270	1,220

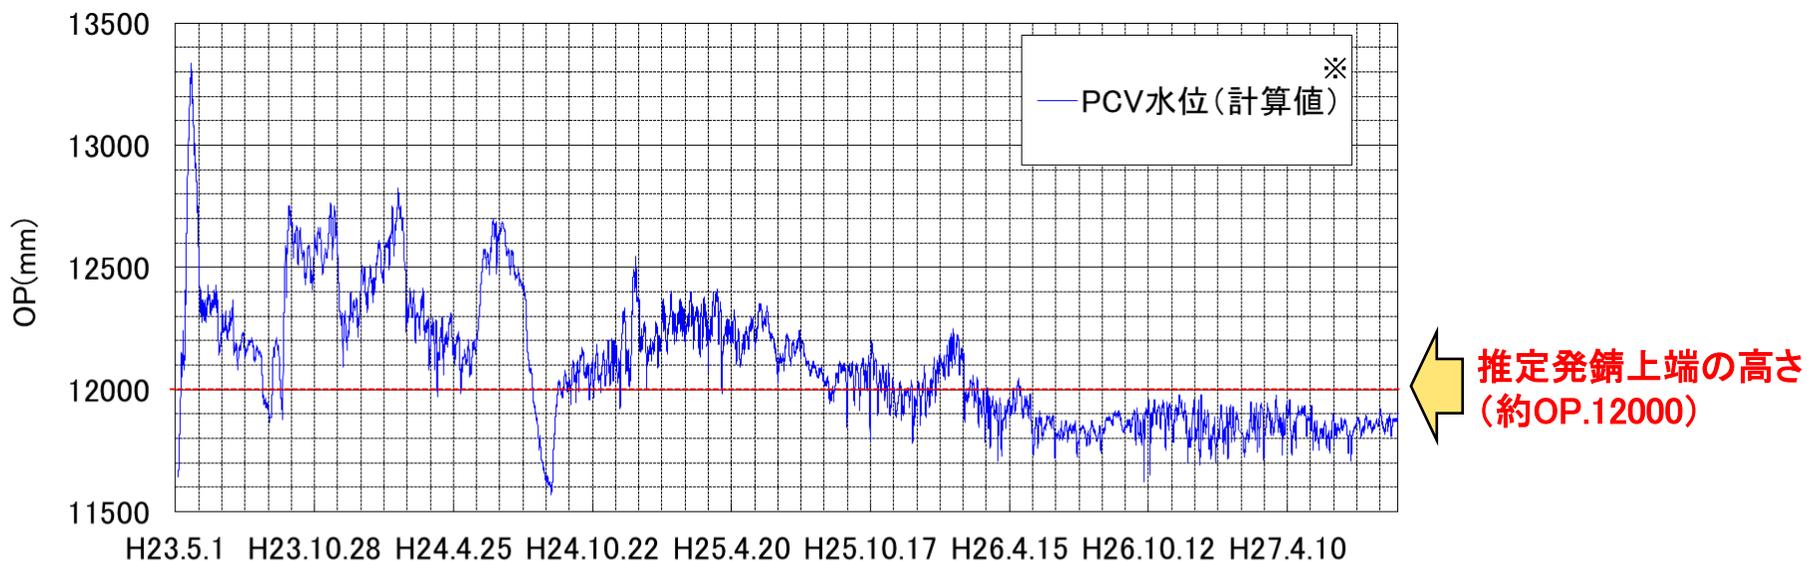
今回の調査では明確な漏えいは確認していないが、D/W内滞留水水位は、概ねOP.12000前後で推移しており、**推定発錆上端高さ**とほぼ一致することから、機器ハッチはにじみ程度の漏えいの可能性が考えられる。

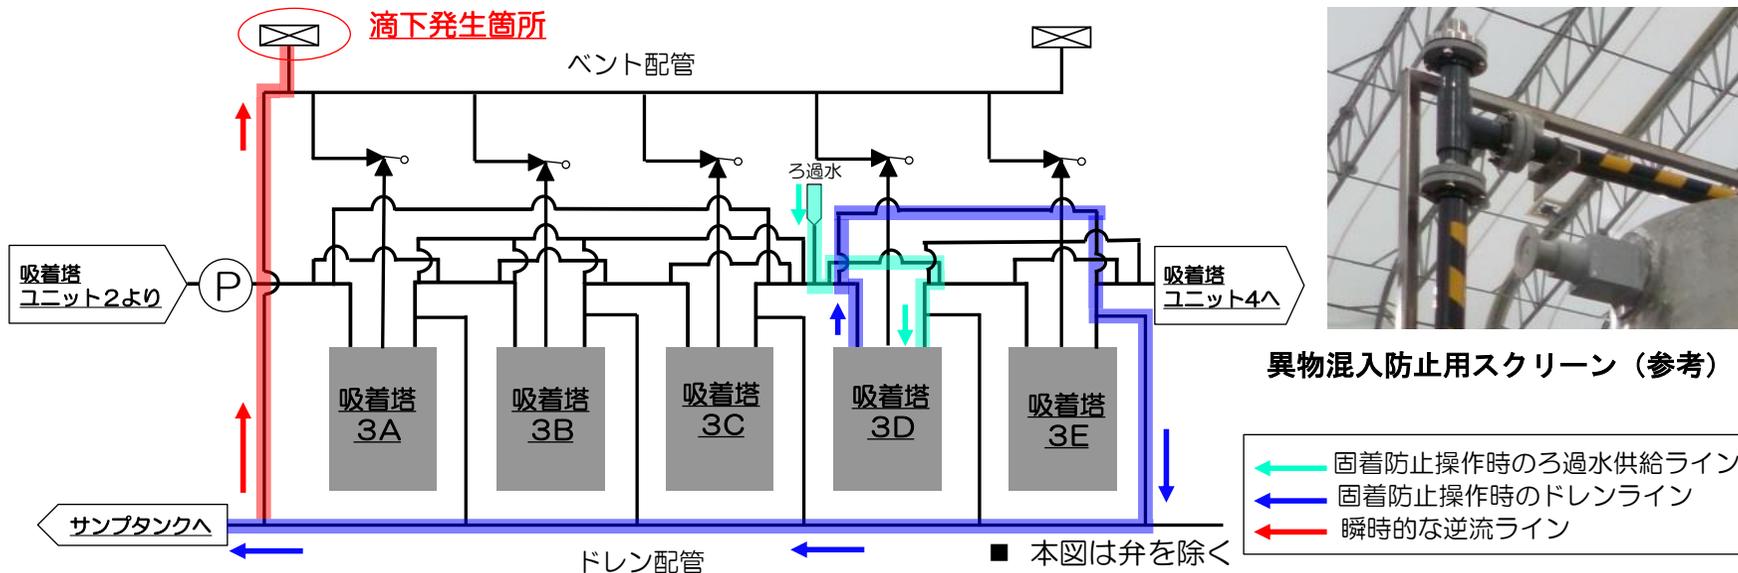
【推定原因】 ろ過水を用いて吸着塔3Dの吸着材の固着防止操作を実施中、系統内に空気が滞留していたため、吸着材の固着防止操作のドレン水の流れが不安定となりベント配管に瞬時的に逆流したことにより、滴下が発生したものと推定。

【対策】 以前にも前処理フィルタベント部からドレン配管を通じて建屋内の堰内への漏えいが発生しており、この恒久対策としてオリフィスを設置することとした。本滴下の対策についてもオリフィス設置が有効であることから、同様の対策を検討していく予定。さらに、系統内の空気による不安定な流れ防止のため、弁の急激な操作に関する注意喚起を現場に表示するとともに、手順書に反映し、運用開始済み。これまで複数回の同操作において滴下事象の発生は無し。
