# 福島第一原子力発電所の敷地境界外に影響を 与えるリスク総点検に関わる対応状況

2016年1月25日

東京電力株式会社

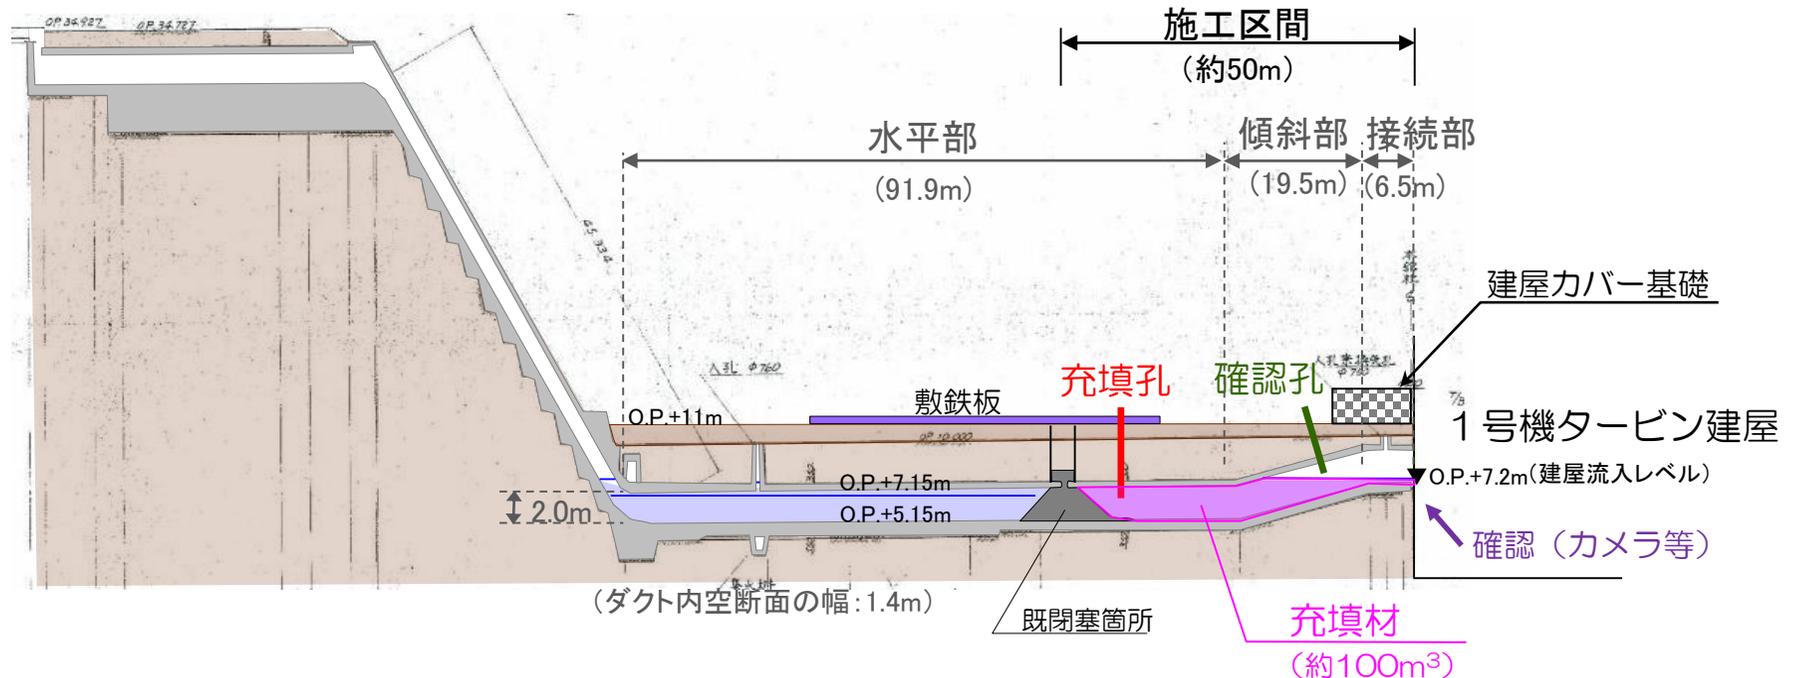
1号機コントロールケーブルダクト縦断概要図

- 当該ダクトからは、建屋への流入が継続していたが、2015年11月12日の調査で流入が停止していることを確認。(流入の停止は、サブドレン稼働に伴う地下水位低下によるものと推定。)
- 今後は、大雨による再流入が懸念されることから、既閉塞箇所～1号機タービン建屋間を充填する工事を行い、梅雨時期(2016年5月頃)までの充填完了を目指す。
- 2016年1月12日から工事に着手し、削孔箇所の埋設物調査などを実施中。

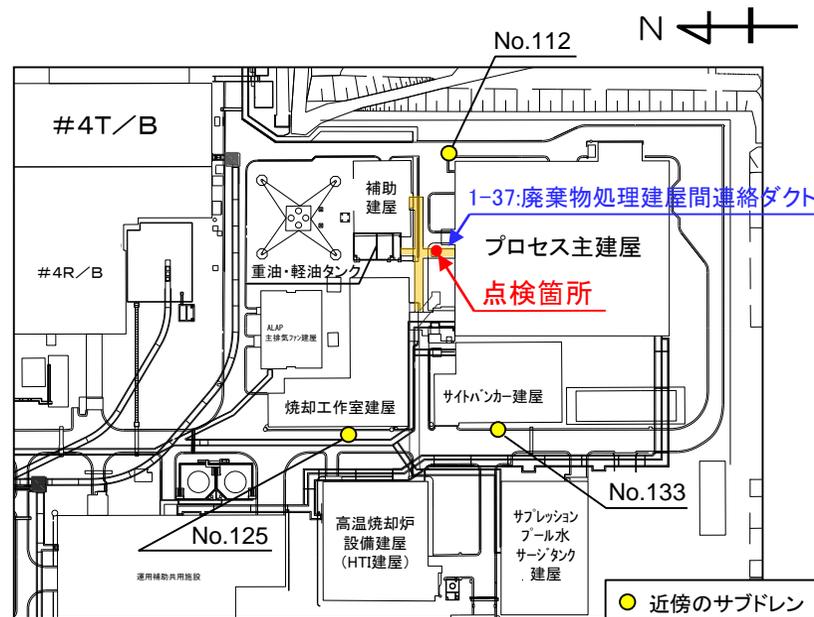
廃棄物処理建屋間連絡ダクト点検箇所位置図

高レベル汚染水が滞留している建屋に接続しているトレンチ等を対象に、年1回点検を実施。点検実施済みの設備のうち、廃棄物処理建屋間連絡ダクトについては、滞留水に含まれる放射性物質濃度(12月3日採水)が2014年度より上昇した。なお、ダクト内の水位は、ダクト周辺のサブドレン水位より低いため、ダクト内の滞留水が外部に流出することはないものと推定している。

(結果)・地上の汚染水移送配管(PE管)は、異常なし。また、配管周辺及び補助建屋内のサーベイを実施し、異常なし。

・当該ダクトの西側で接続する集合ダクトについては、2014.12の閉塞時、集合ダクトに滞留水が無いことを確認。

(実施中)・当該ダクトへの流入状況について調査するため、2016.1.19から1.21までダクト内の滞留水移送を実施し、水位・水質の監視を継続。

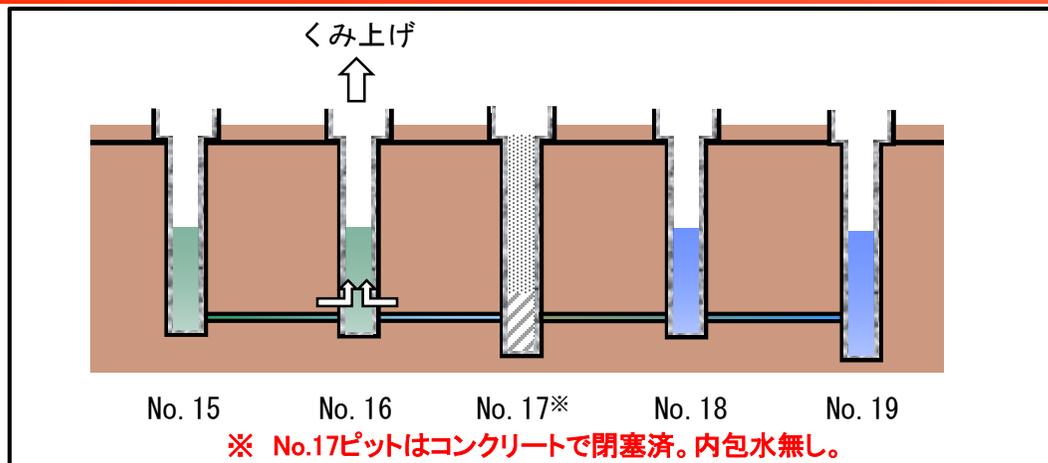
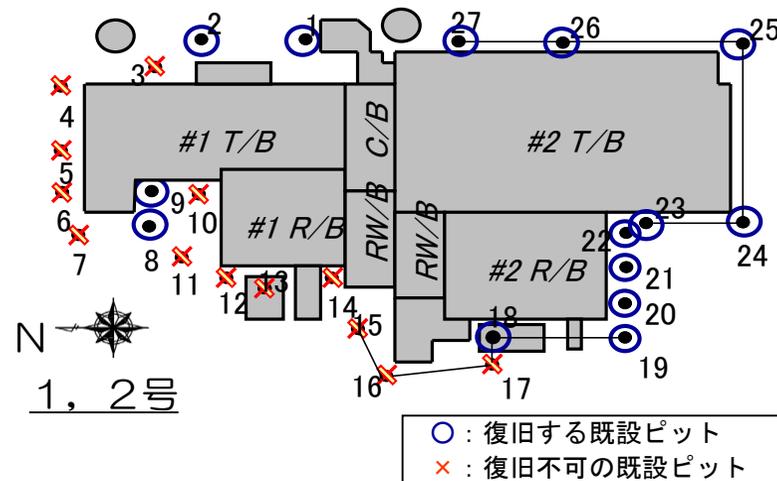
- 月1回程度溜まり水の汲み上げを行うこととし、第8回目として12/15~12/16に約21m<sup>3</sup>の汲み上げを実施。
- 周辺状況の調査結果により、対策を検討
