連続ダストモニタの警報発生について

2016年1月25日
東京電力株式会社

1. 連続ダストモニタの警報発生状況

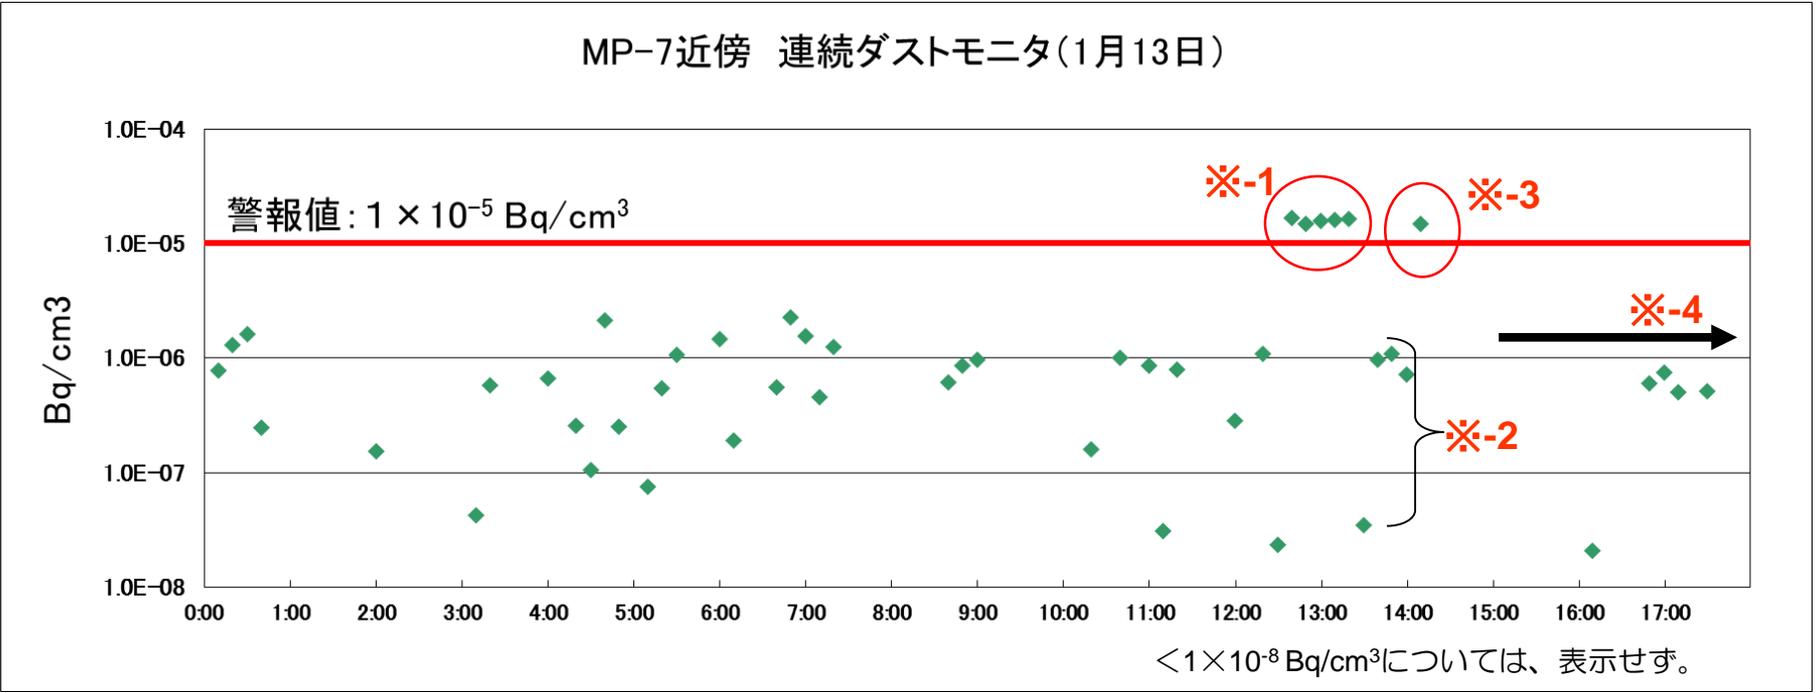
3. 敷地境界付近MP7近傍連続ダストモニタ濃度推移

- ※-1 Cs核種捕集による警報発生
- ※-2 モニタの計算プログラムより、1時間前の値をBGとして差し引く為、指示値が低下
- ※-3 現場モニタの警報をリセット。このリセット操作により、計算プログラムもリセットされる為、測定開始1時間まではBGが差し引かれない濃度が表示される。今回の場合、まだ濾紙は切り取っていない為、濃度上昇時と同等の値が表示されており、事象の継続は無いと判断できる。
- ※-4 濾紙切り取り後の、新濾紙での測定指示値

上記の調査結果から、当該ダストモニタ「高警報」が発生した原因は、発電所構内の作業に伴うものではなく、発電所構外(南側)道路をダンプが通過した際に砂塵が舞い上がり、MP7近傍のダストモニタが検知したものと推定。

なお、当該道路の砂塵(土埃)の除去等について、今後検討し対策を実施する。

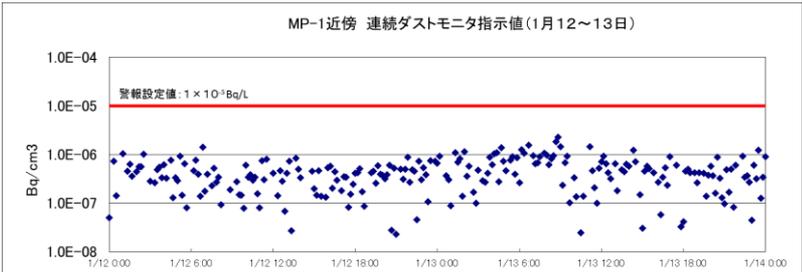
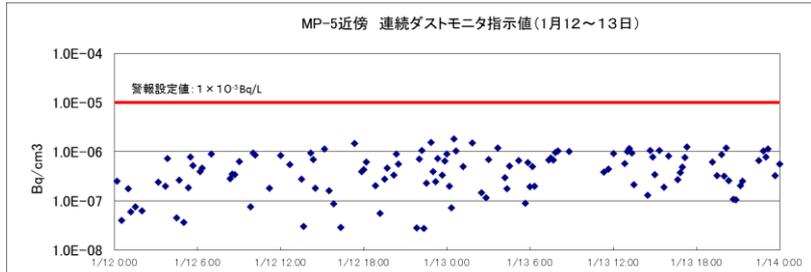
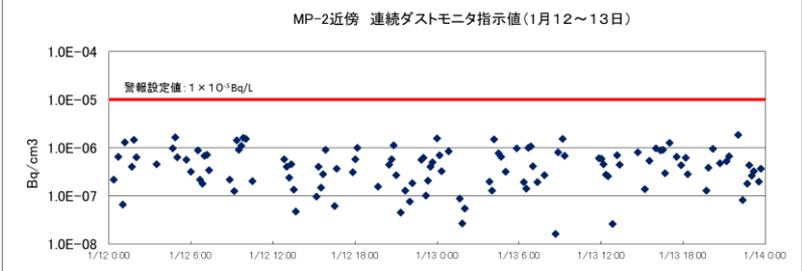
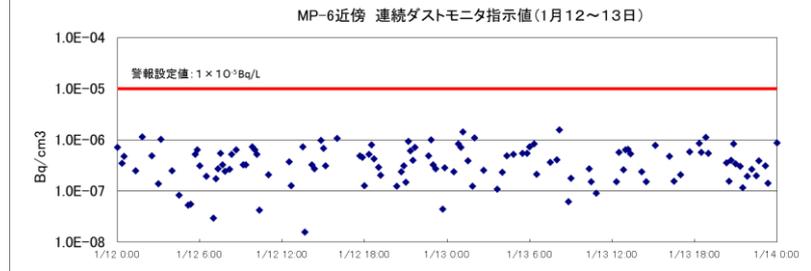
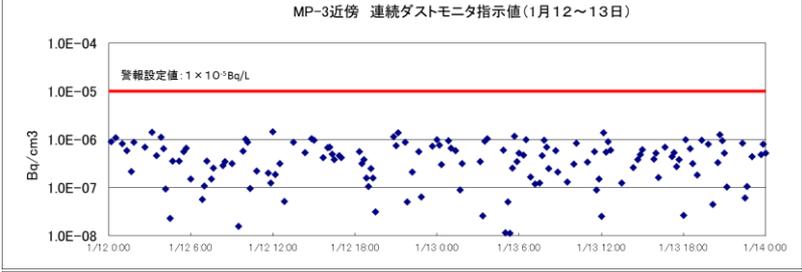
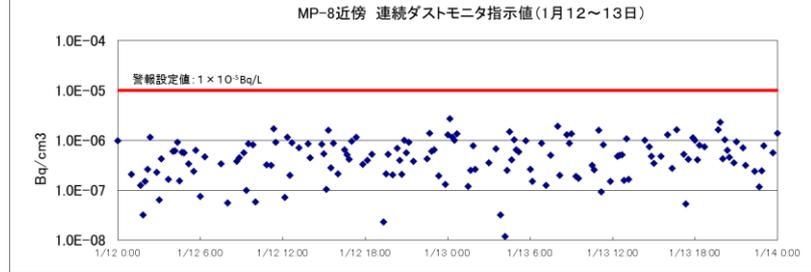
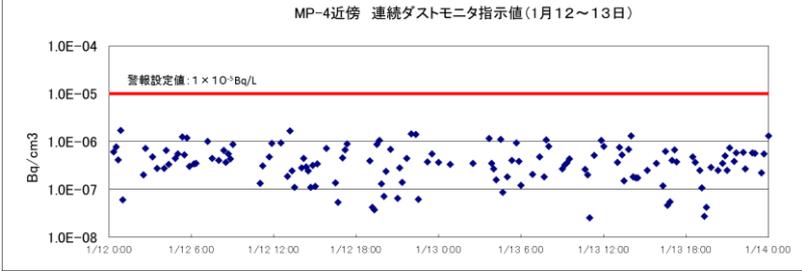
参考:MP近傍連続ダストモニタ推移グラフ

※警報設定値 (1.0E-05 Bq/cm³)
