# 水位監視装置の設置について

# コンクリート堰並びに外周堰の整備について

# タンク漏えい箇所の原因調査結果について

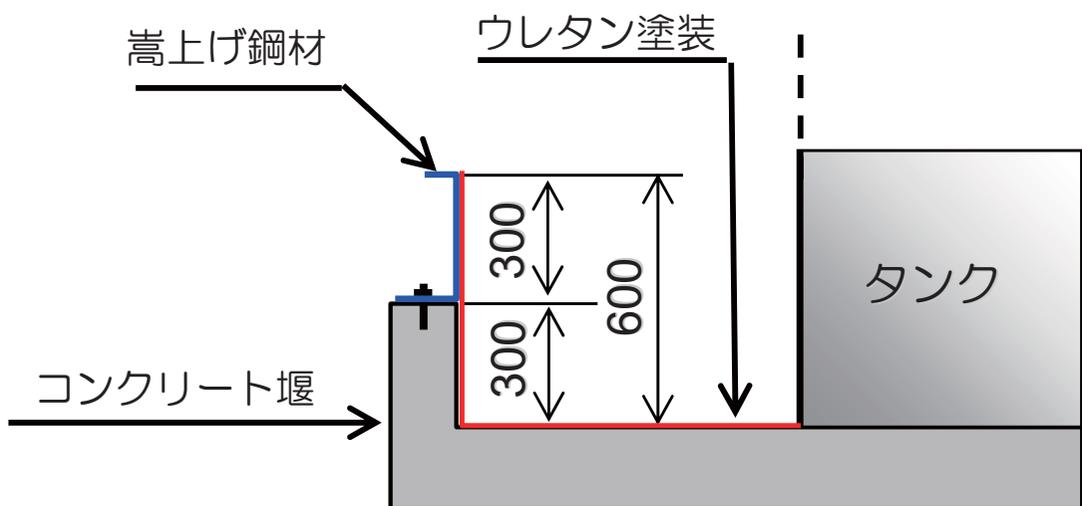
鋼材による嵩上げ状況図

- 嵩上げによる既設部材との接続部はシリコン等によりシーリングを行うと共に、ウレタン系の防水塗装を実施し水密性を確保。
- 30cmの嵩上げにより堰内の貯水量はコンクリート堰内の必要貯水量の46～100%、平均68%程度を確保。

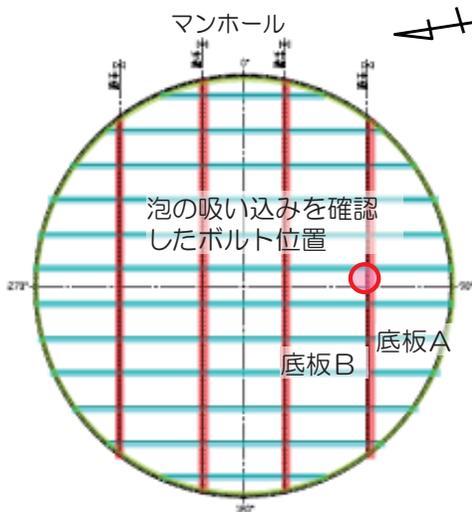
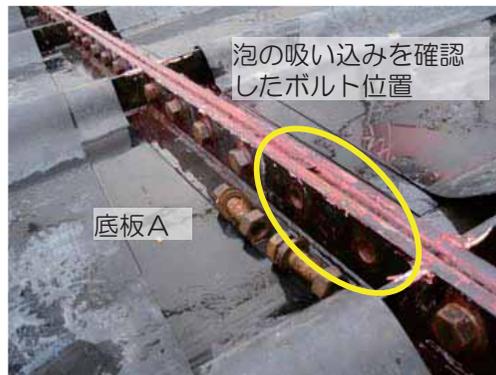
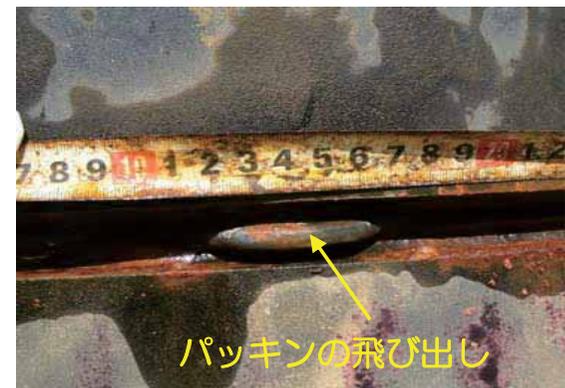
底板内面フランジ部PT剤塗布状況

- 底板の解体作業に伴い、フランジ部にPT剤（赤色の浸透液）を塗布して漏えいパスの可能性有無を確認した。
- 解体時の目視確認の結果、既に確認されている漏えいパス部以外に漏えいパスとなるような部位は確認されなかった。
- 漏えいパス部は、パッキンの飛び出し及びフランジ面の発錆が確認された。

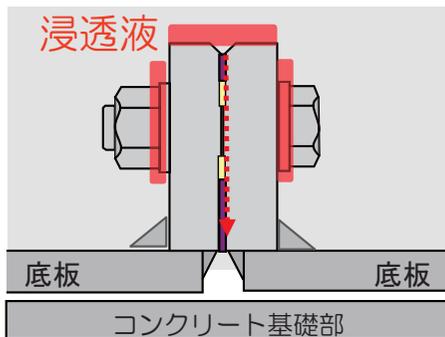
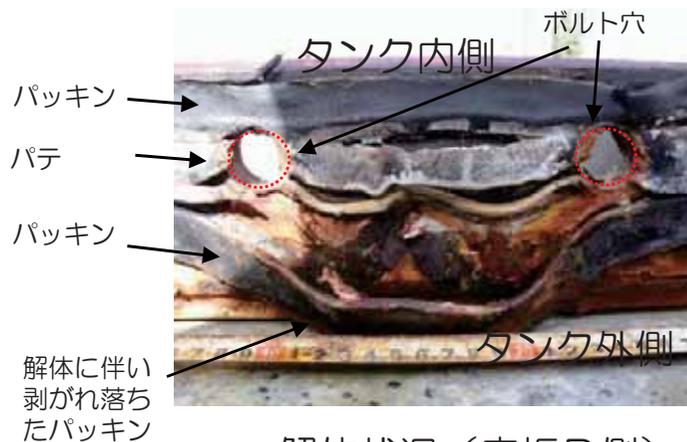
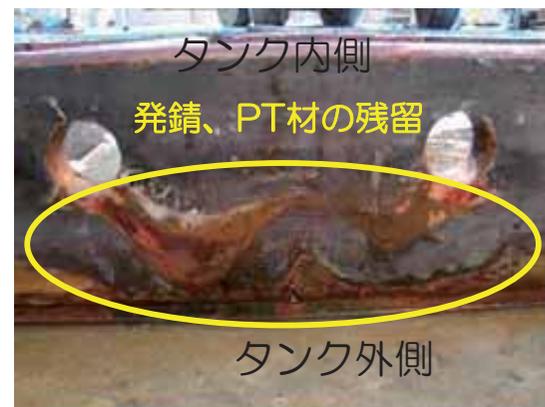
解体状況（底板B側）

解体前の漏えいパス部底板裏面  
(底板A・Bを垂直に吊上・確認)

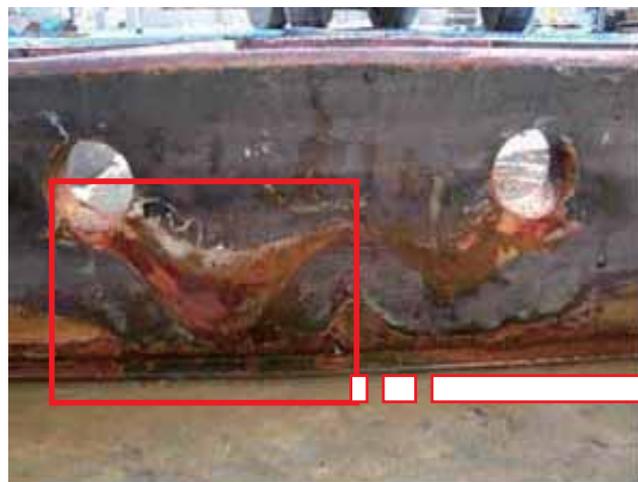
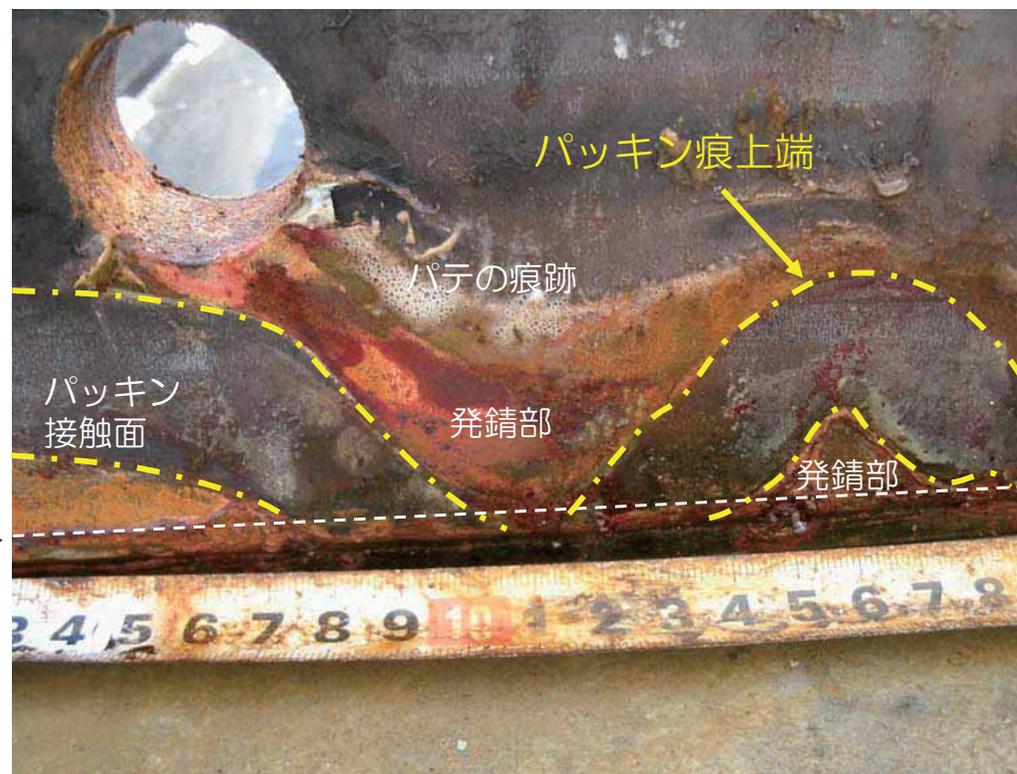
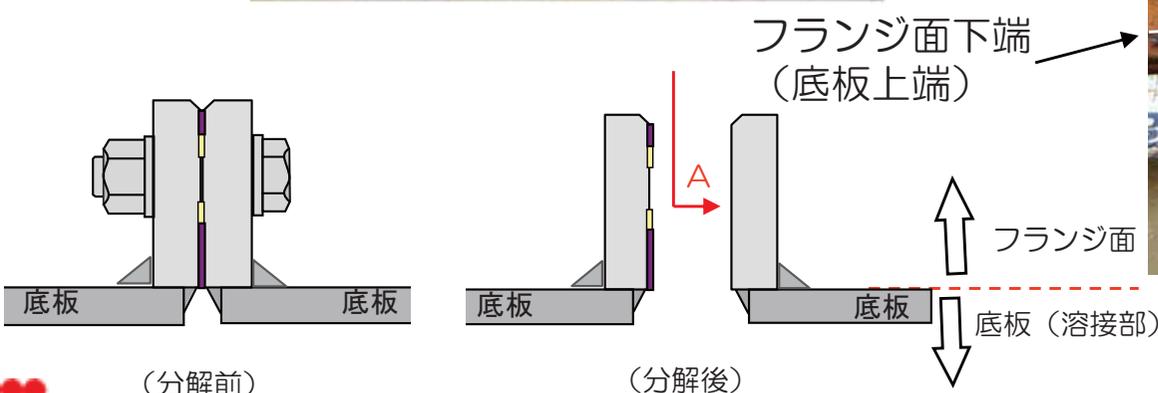
底板A側

- フランジ面を確認した結果、漏えいパス部のパッキン接触面は大きく蛇行し、パッキン痕上端がフランジ面下端を突き抜けていることを確認。
- フランジ面のパテとパッキン痕上端間及びタンク底板外面側に発錆を確認。
- フランジ面及び底板外面の発錆は、パテとパッキン上端に発生した隙間に水が入り込み、底部に抜けたことで腐食が発生したものとする。

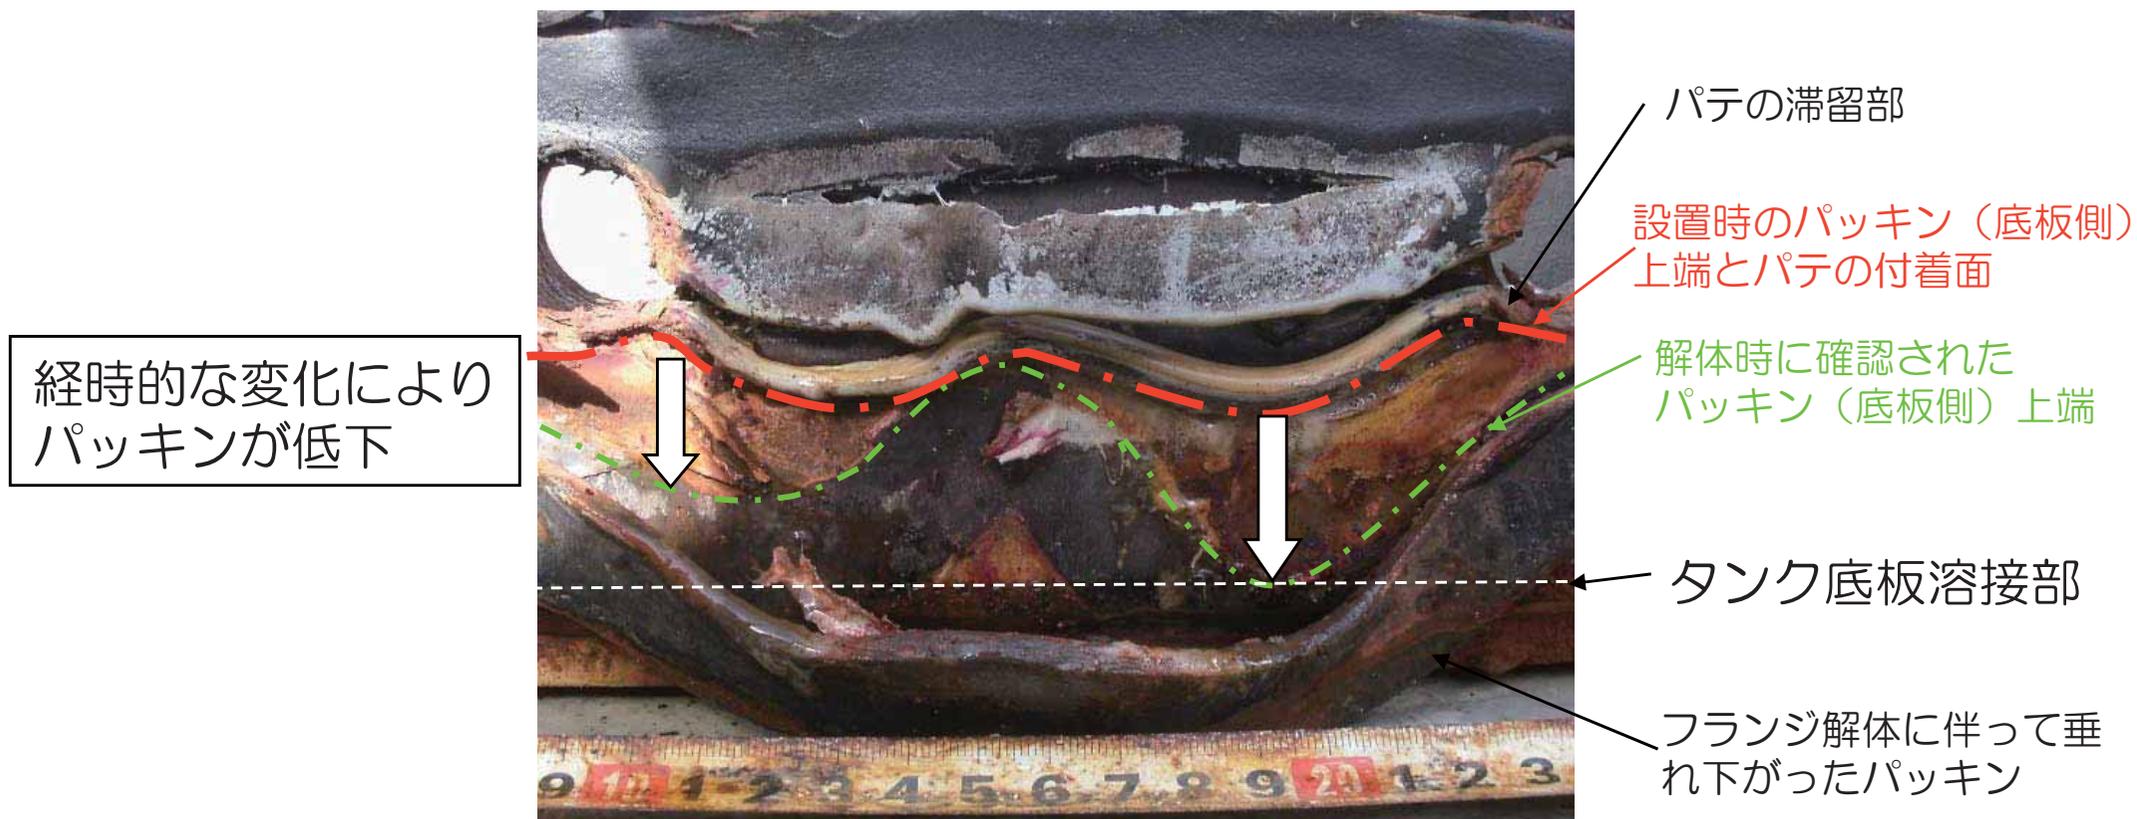
- 漏えい部のフランジ接合面におけるパテの残存状況から、ボルト締め付け時にパッキン（底板側）に若干うねりが生じた可能性はあるが、概ね水平に設置されていたと推定。
- なお、タンク設置時の水張試験において、水位に変化がないこと（漏えいがないこと）を確認。
- 最終的なパッキン（底板側）上端の痕から、ボルト締め付け時以降、気温変化等によるフランジの熱膨張、収縮とタンク水圧等により徐々に落下し、最終的に底部に抜けて開口に至ったものと推定。

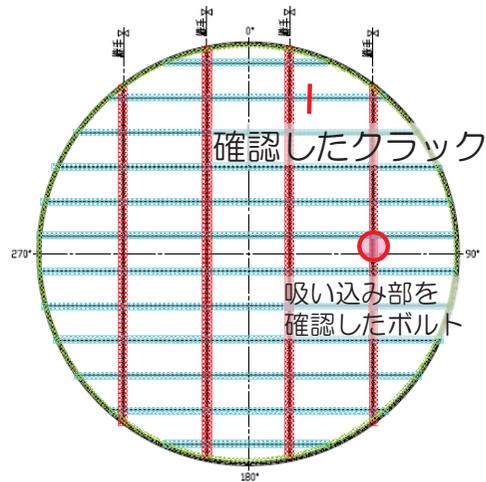
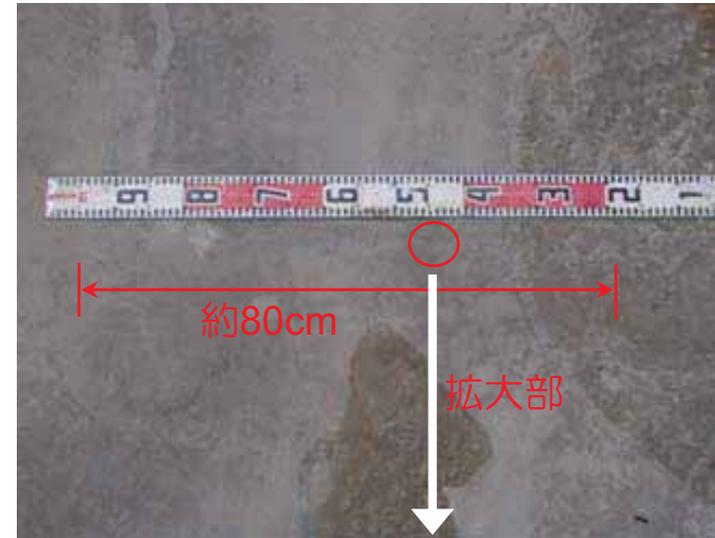
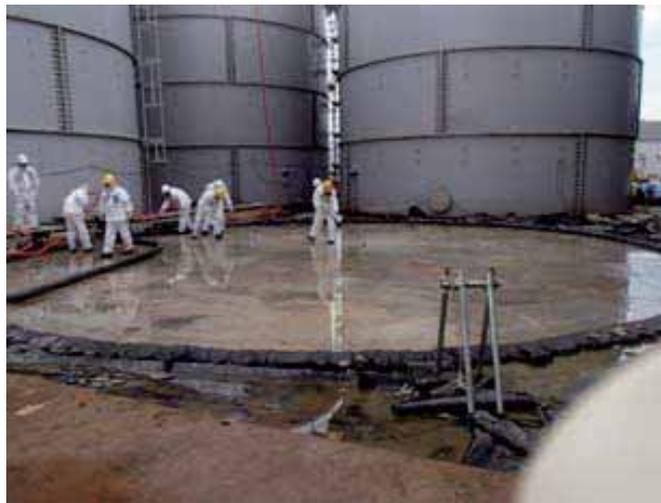
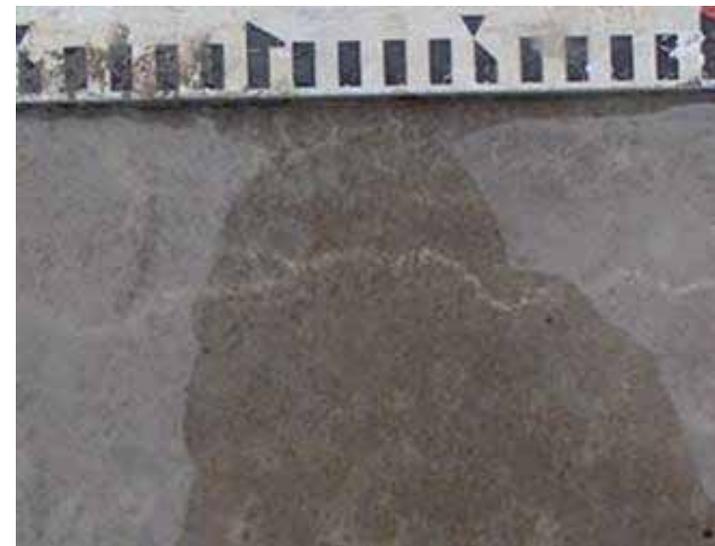
タンク基礎（残水のある中で調査を実施）

- タンク底部解体後に若干の残水（水深数mm）がある状況の中、コンクリート基礎の調査を実施した結果、非常に微細で、かつ密着したクラック（幅0.03mm以下、長さ約80cm）を1箇所確認
- なお、当該タンク付近の溜まった雨水の水位が低下する傾向はみられていない

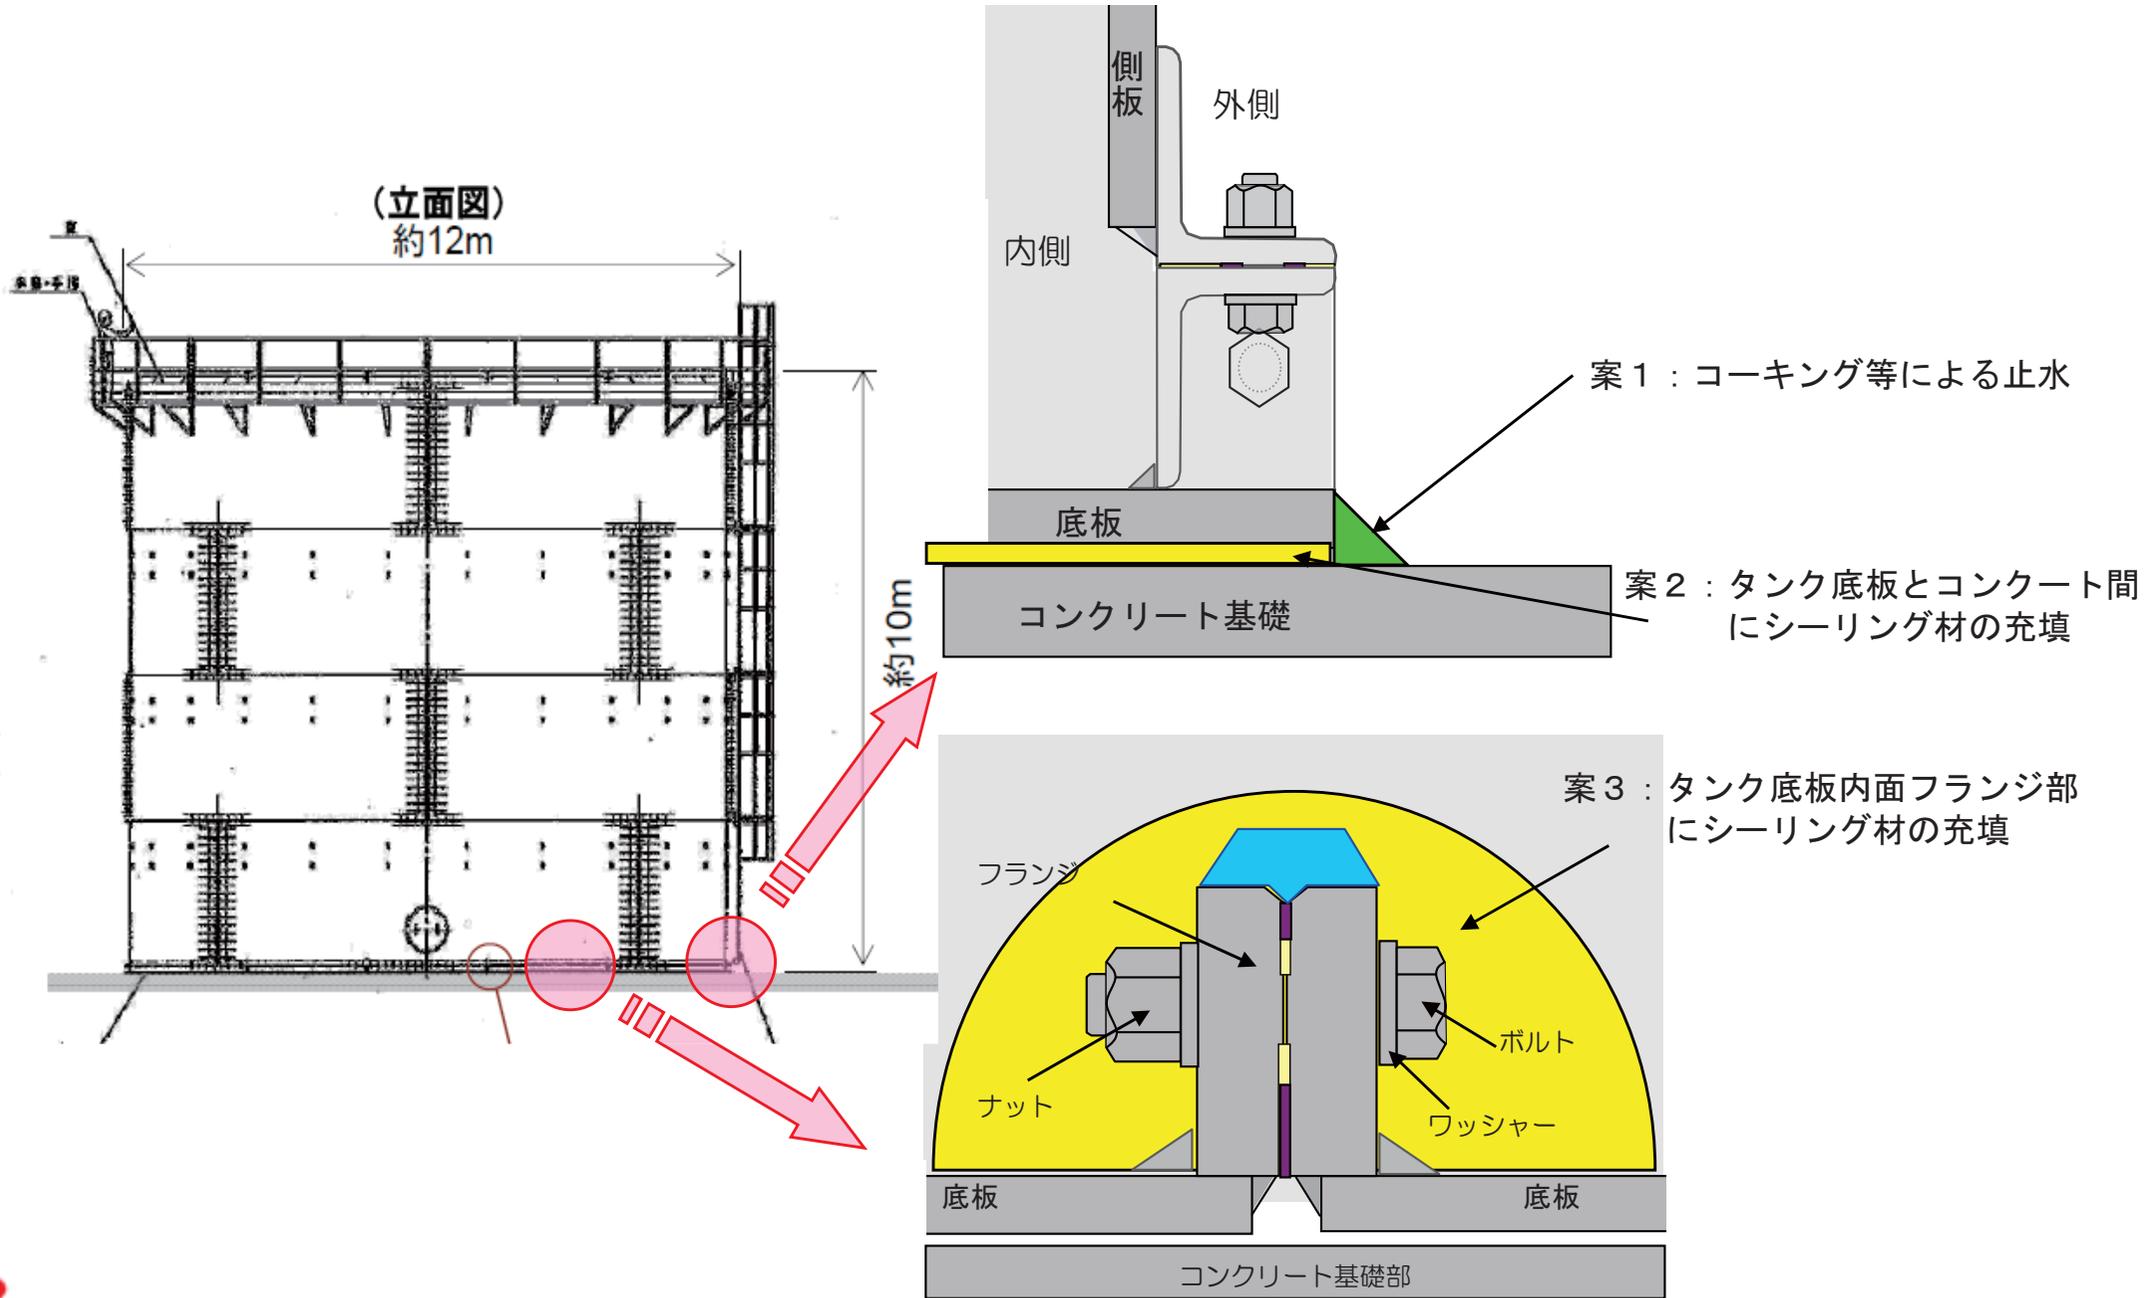
# 暫定対策イメージ

- 漏えいの主要因は、気温変化等によるフランジの熱膨張・収縮、タンク水圧によるパッキンの落下であり、ボルト等の間隙から当該隙間を通じて漏えいが発生したものと推定した。
- 強化パトロール（線量測定）の結果から、現時点では漏えいは確認されていないが、本事象は、すべてのフランジで発生する可能性が否定できない。（TYPE-2～5は、底板を締結するボルト外側にコーティング等を実施。また、TYPE-3～5は、パッキンを切欠に設置。）側板は、タンク組み立て時の目視確認による取り付け不良の有無を確認しており、ボルトの増し締め等も行っていることから問題ないものとする。底板は、組み立て後に直接確認ができておらず、同様の事象が発生する可能性を否定できないことから、以下の調査・検討を行う。
  - 底板フランジの止水構造（TYPE-2～5）ごとに代表1機の状況を確認する（タンク底部フランジ面の外観目視など）。
  - 底板フランジの止水状況確認結果を踏まえ、今後の対応の優先順位付け（同様な事象が発生した場合、漏えいするリスクが高いTYPE-1は最優先）を検討する。
- 今後の対応としては、強化パトロールの継続実施に加え、溶接タンクへのリプレースまでの間、以下の暫定対策を検討・実施していく。なお、優先順位の高いものからALPSによる濃縮水処理を行う等も考慮する。
  - タンク底部のコーキング等による止水
  - 底板下部にシーリング材の充填
  - 底板部（内部）にシーリング材の充填

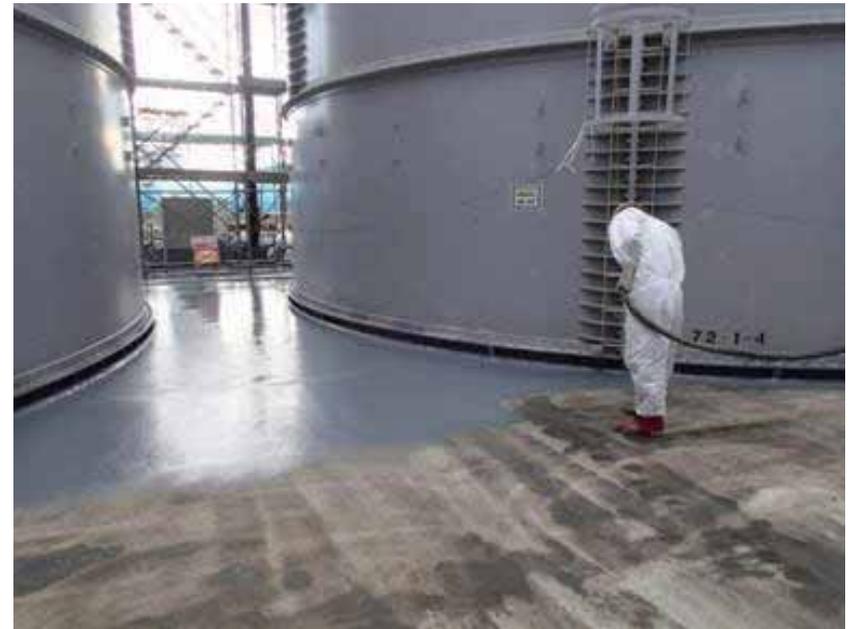
実施状況写真

9月25日からコンクリート堰内の水抜き、清掃を実施してきたが、10月は2度の台風を含み降雨日が15日あったことから、降雨のつど水抜きが必要となり被覆が実施できていない。

11月2日からH3エリアの被覆を開始しており、今後水抜き、清掃を増員し工程短縮を図るが、1ヶ月程度工程が遅延する見込み。

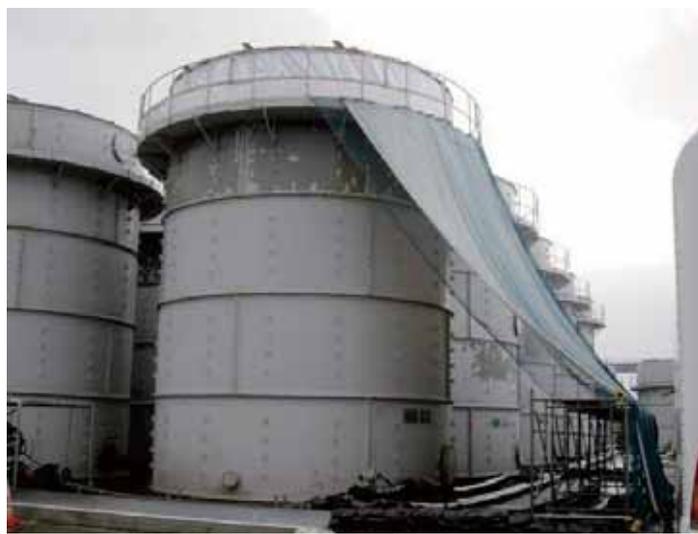
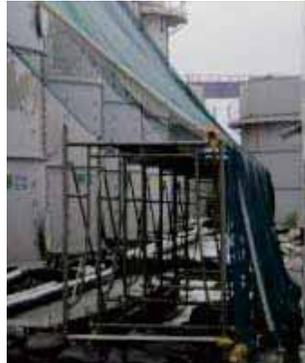
10月25日設置状態

台風26号対策として、シートによるタンクBエリアの雨水抑制対策を実施した。台風対策としては、短期的には有効であったが、現状では風などの影響によりシートが破れてしまい雨水流入抑制の目的を果たせていない。

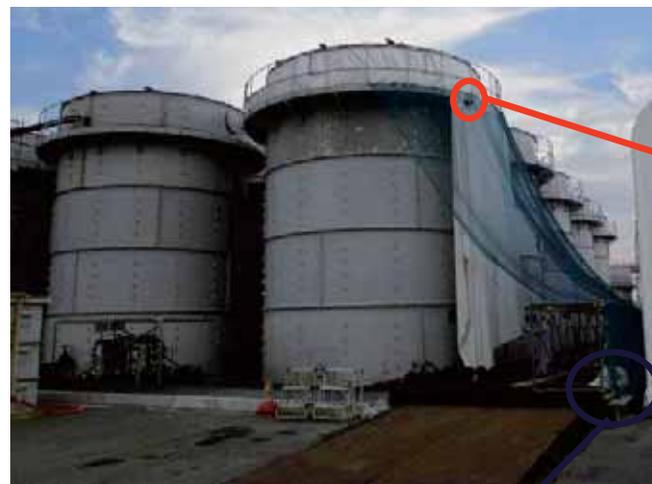
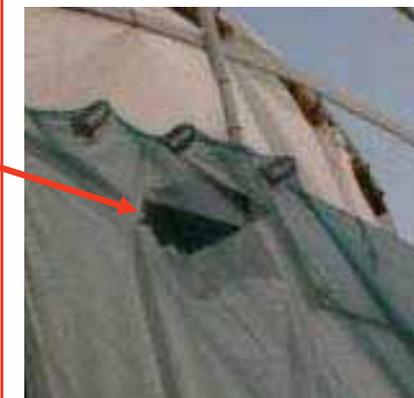
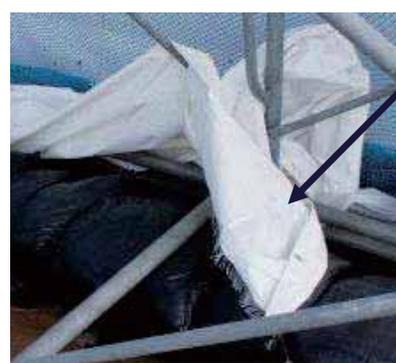
11月6日現在の状態

シートの破断の原因は、シート強度と推定しているがその他の要因も含め分析中。今後、実現性を含めて、検討を実施致します。

シート上部貼付部に穴が開いている

風などの繰り返し荷重により、シートが繊維ごと切断されている（強度不足）
