2号機TIP案内管健全性確認の結果 及び今後の対応について

2013年7月25日

東京電力株式会社

多核種除去設備
バッチ処理タンクからの漏えいを踏まえた
今後の対応について

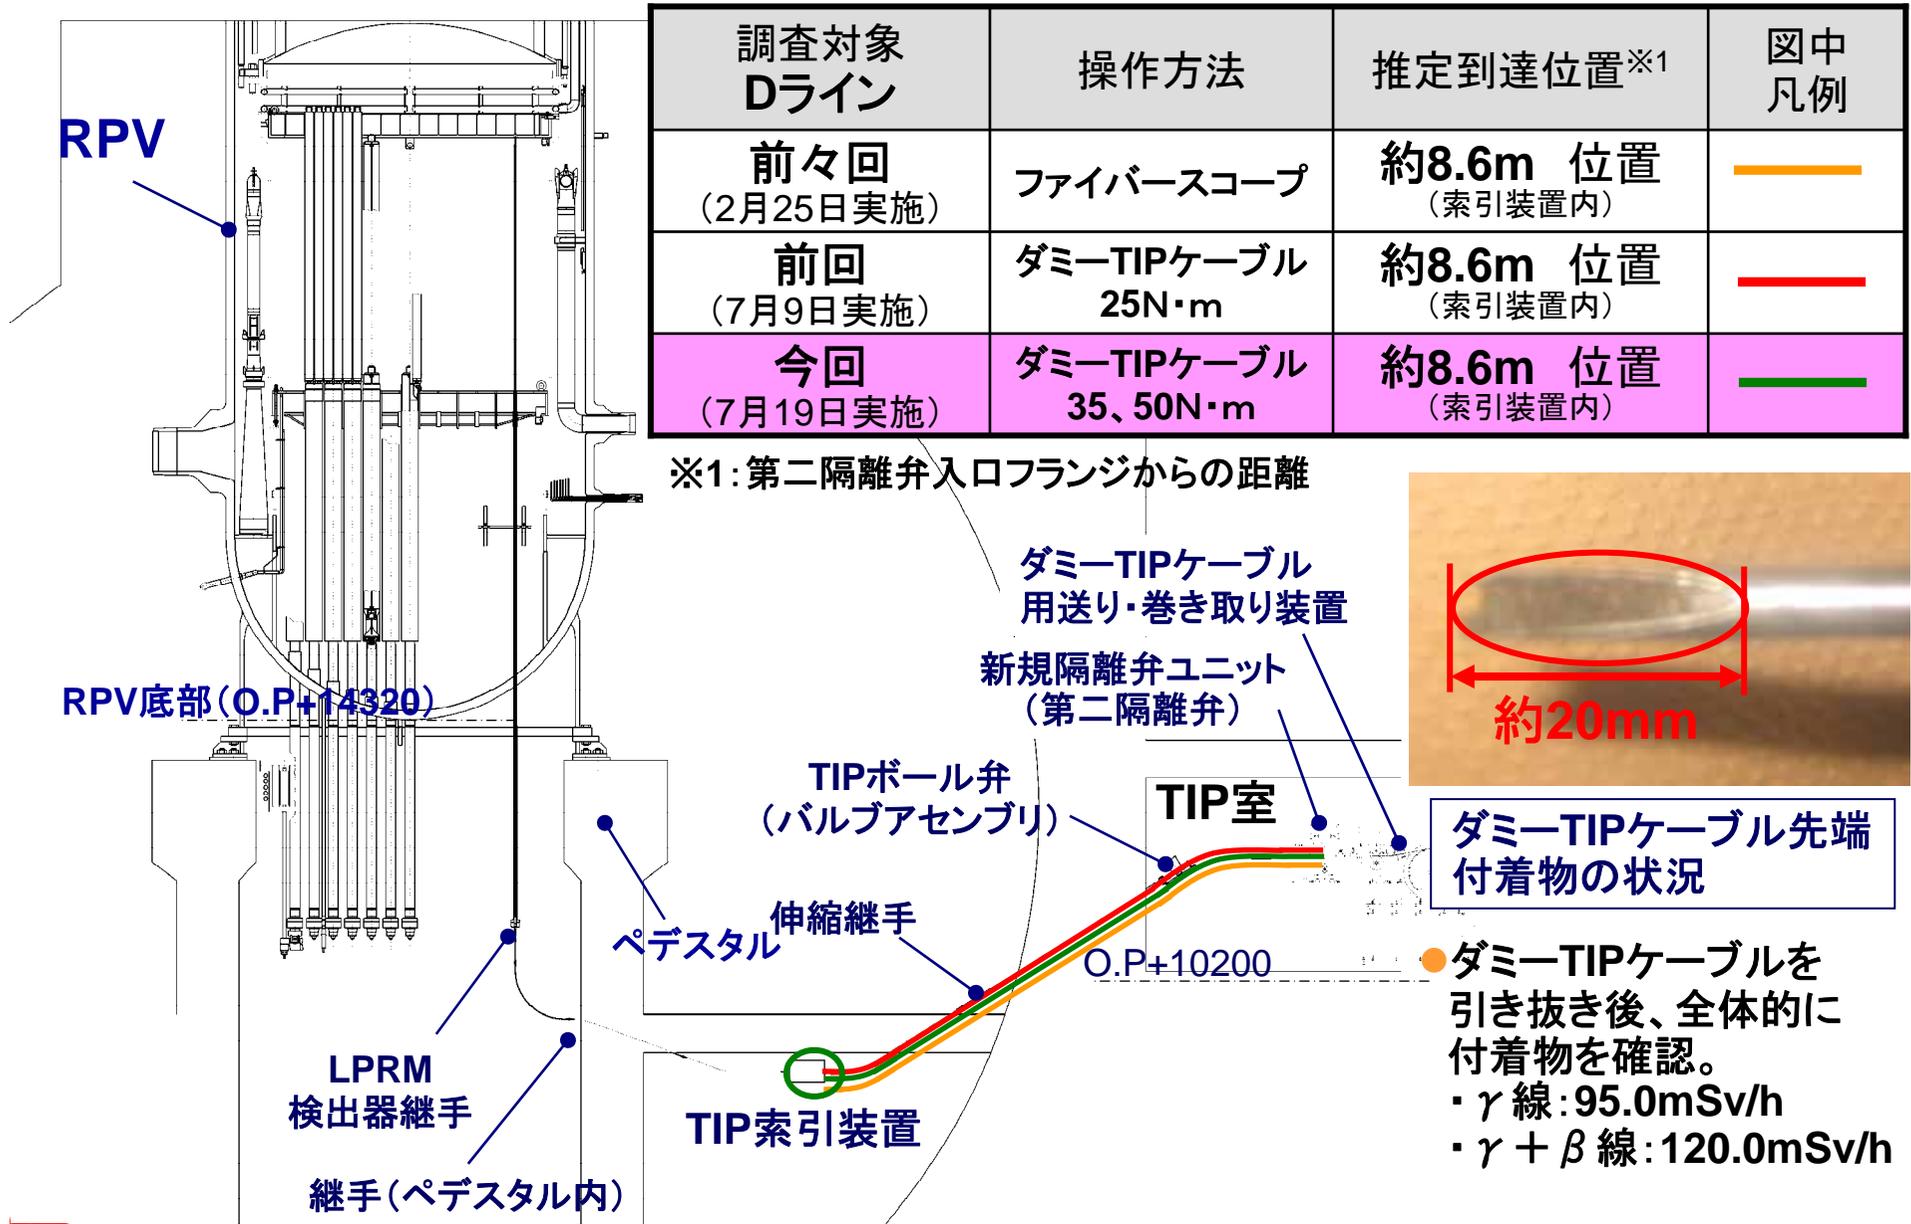
5-1.追加作業の結果(到達位置及び付着物の状況)

- Dライン第二隔離弁入口フランジよりダミーTIPケーブルを35、50N・mで挿入。**前回と同様の約8.6m位置で挿入不可。**
- ダミーTIPケーブル先端に、全体的に付着物を確認されたことから、**リミットスイッチの奥側に付着物があることが判明した。**

➡付着物の固着力は手動の力では解消できない程の強力なものであることを確認。

- 最大トルクをかけても障害物を突破できなかったことから、今後予定していた炉内調査・温度計設置については中断。
- 閉塞物の種類、混入ルートを特定することを目的として、ダミーTIPケーブル先端の付着物の成分分析を試みる。

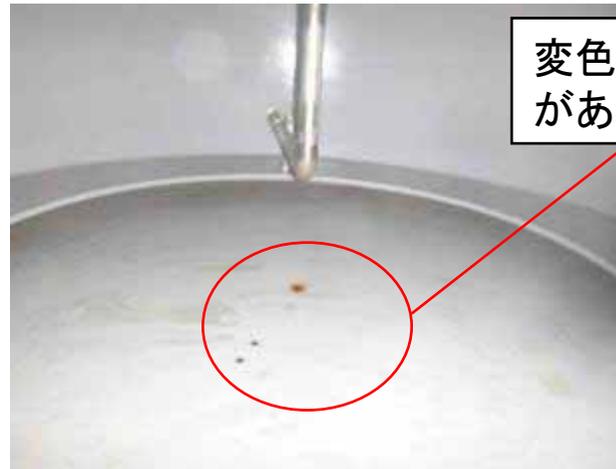
②漏えい水受けパン状況

大漏えいには至らず、タンク下部の受けパン床上に僅かな漏えい(数滴の滴下跡)をパトロールで発見

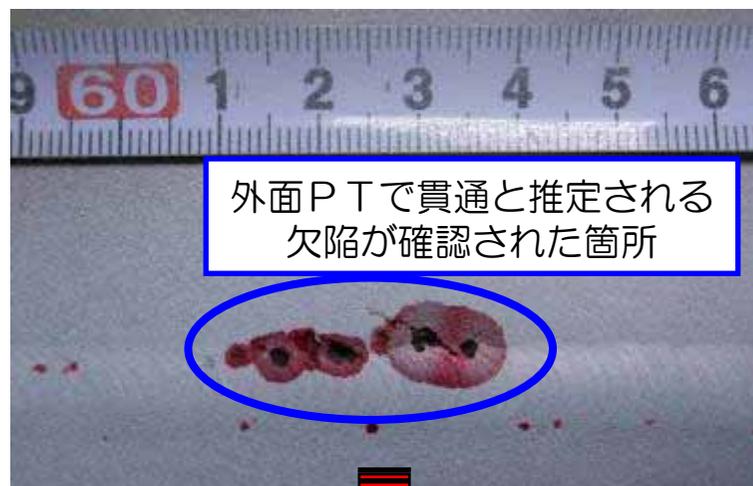
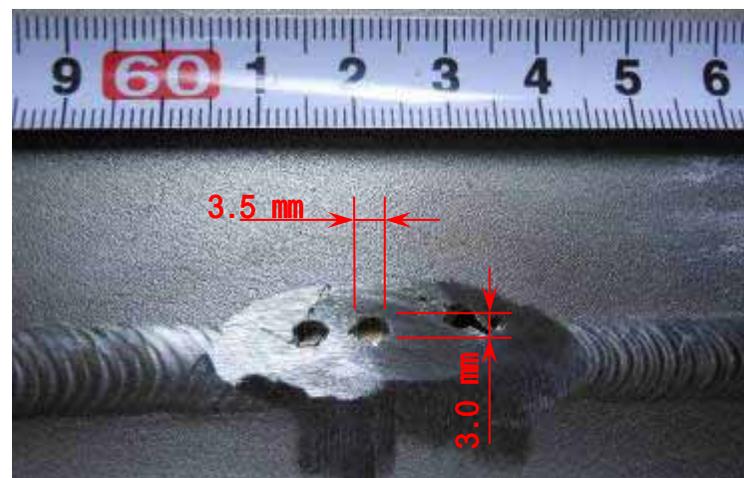
バッチ処理タンク2A 点検結果(内面欠陥箇所切削・確認)

- バッチ処理タンク2Aの外面PTで貫通と推定される欠陥が確認された箇所について、内面から切削・確認を実施（円錐部縦溶接線①-2 下端から約70cm）

↑ 切削追い込み寸法：2.60mm時

↑ 切削追い込み寸法：2.40mm時

- バッチ処理タンク内は、処理対象水が海水由来の塩化物イオンを含有していることに加え、前処理に必要な次亜塩素酸や塩化第二鉄の注入により、腐食の加速環境にある。
- バッチ処理タンク内面VT確認時、表面にスケールの付着が確認されたことから、すき間環境が形成されていたと推定。
- 内面PTで確認された欠陥に対して、切削、確認することによって、内面に大きく開口された袋状の欠陥を確認。すき間環境等に起因する典型的なステンレス鋼の局部腐食による欠陥*1と判断。

すき間腐食が進行した結果、貫通に至ったと評価。また、貫通部以外にも貫通に至らないすき間腐食が発生していることを確認。

欠陥が確認された箇所の補修溶接を実施。

タンク内部が腐食環境にさらされないよう内面をゴムライニング（クロロプレンゴム）施工し，母材及び溶接部を直接接液させない。

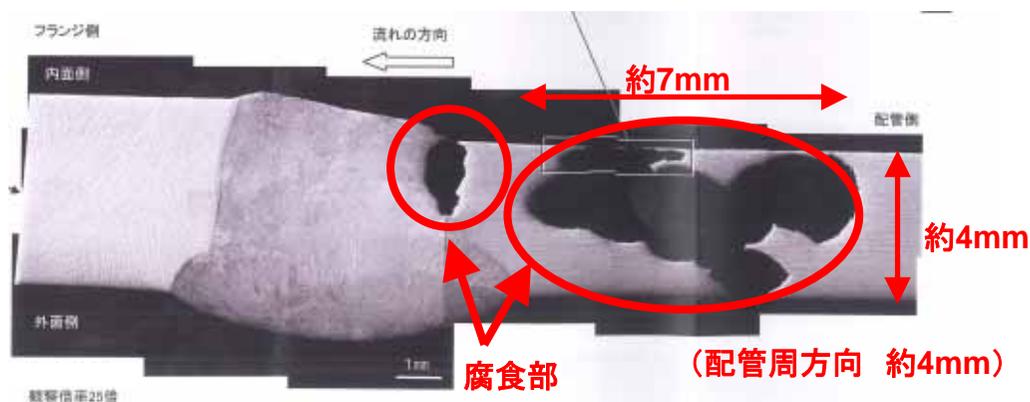
*1 H24.2サリー「コースフィルタ(1B)配管」で発生した隙間腐食の断面観察例

欠陥の一部は、すき間環境によりSUS316L表面の腐食に強い不動態層が孔食し、内部に腐食が広がったものと判断

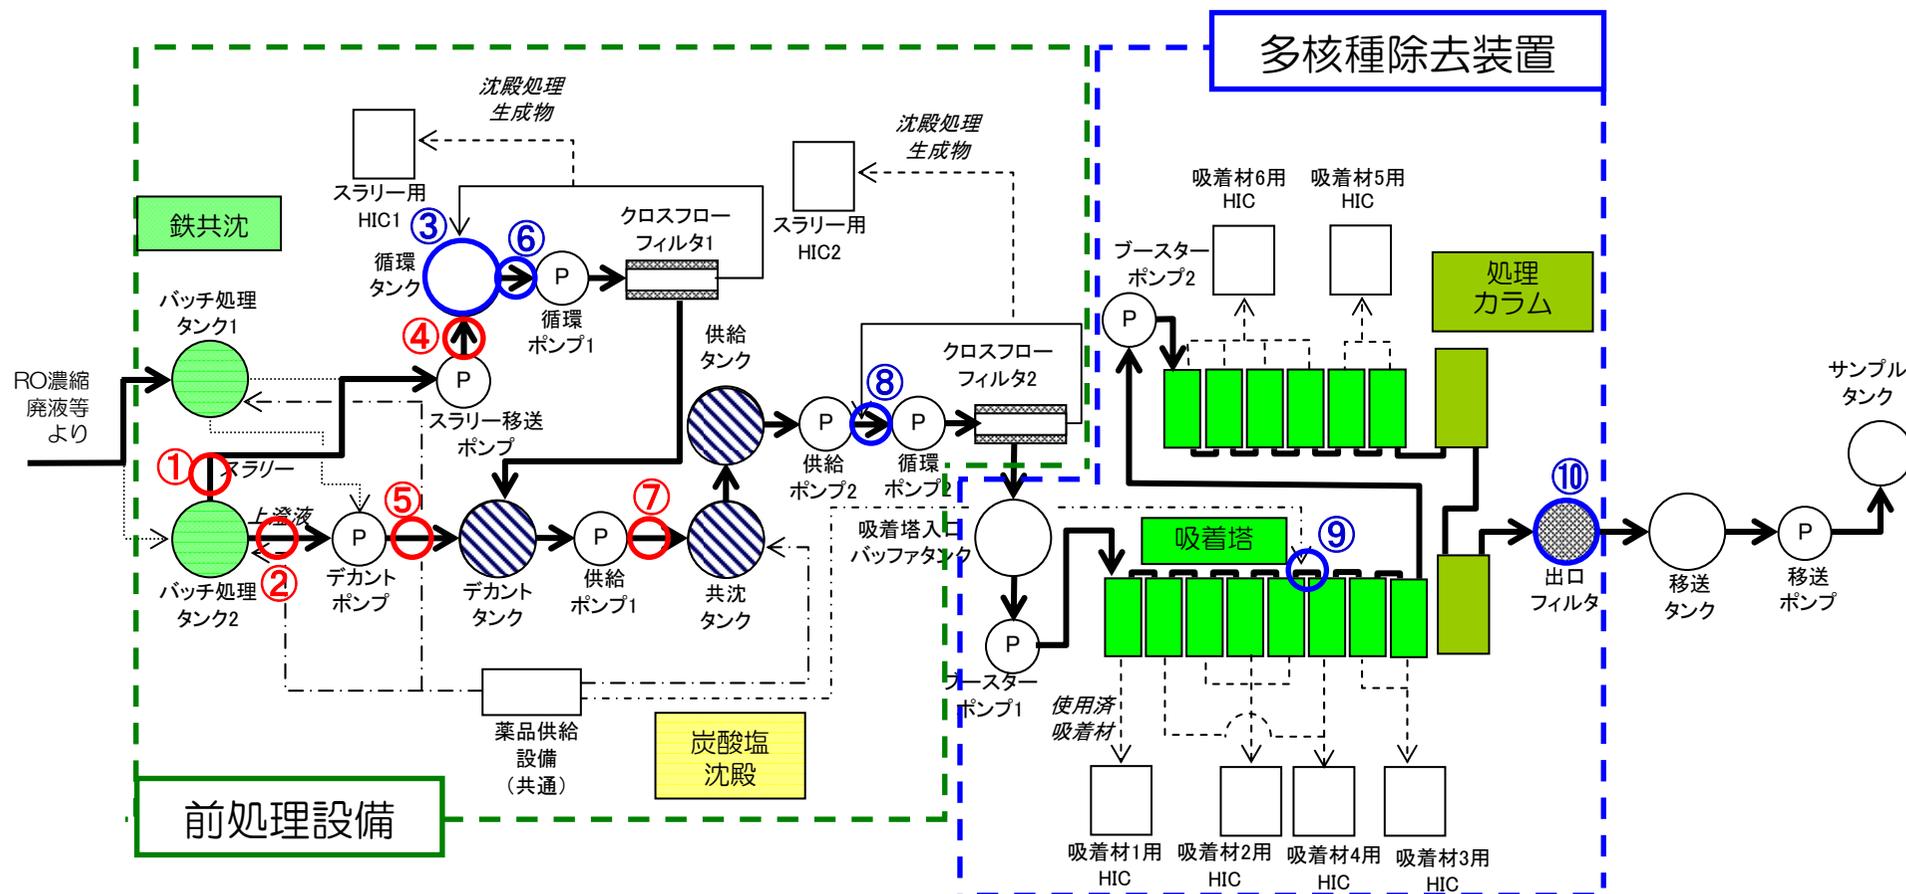
- A系統のその他機器について腐食状況を調査(外観目視:VT)した結果, 下図 ○ 箇所のフランジシート面に腐食を確認(下図 ⊙ 箇所に腐食は確認されず)

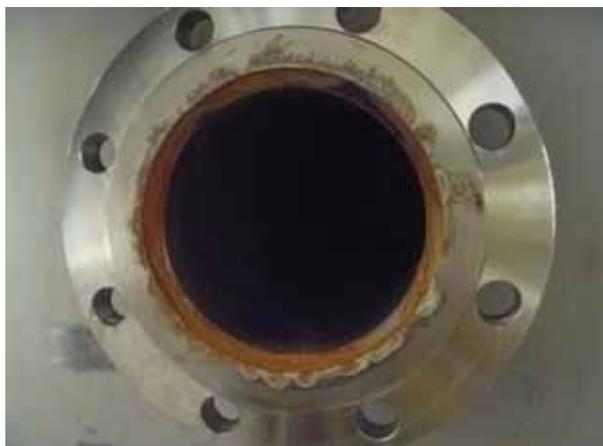
『バッチ処理タンク2Aデカントノズル【前頁②箇所】』

- SO型フランジは内部にすみ肉溶接箇所があり，配管形状が不連続。流れが滞留し，シート面にすき間腐食を発生しやすい環境であったと推定。

SO型フランジシール面のすき間腐食の様子

- 犠牲電極によるフランジ面の腐食防止
 - ✓ 短期的な再発防止対策として、フランジとガスケットの間にガスケット型Zn板（犠牲陽極）を挟む

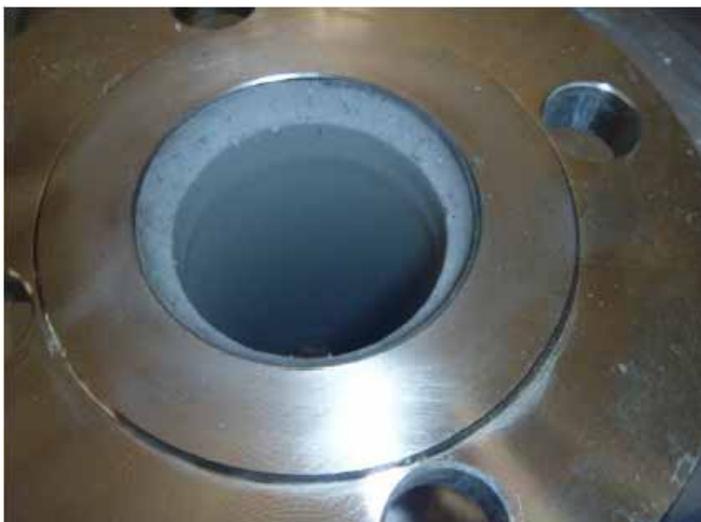
『供給ポンプ2A出口配管【前頁⑧箇所】』

供給タンク下流のSO型フランジでは、シール面のすき間腐食痕は確認されなかった。

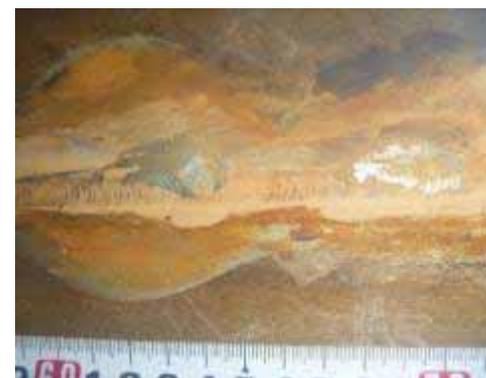
バッチ処理タンク内部で確認されたスケールの付着によりすきま環境になっていると推定。

タンク内面調査にてスケールの付着を確認
