使用済燃料プール対策 スケジュール

**福島第一原子力発電所 4号機における
原子炉ウェルおよび圧力容器、使用済燃料プール
内のガレキ撤去および炉内機器の移動作業終了について**

**東京電力株式会社
平成26年3月27日**

福島第一原子力発電所1号機の原子炉建屋内部における建屋躯体の損傷状況把握を目的とし、原子炉建屋3階および4階について、シェル壁・使用済燃料プール壁を中心に躯体状況を調査した。

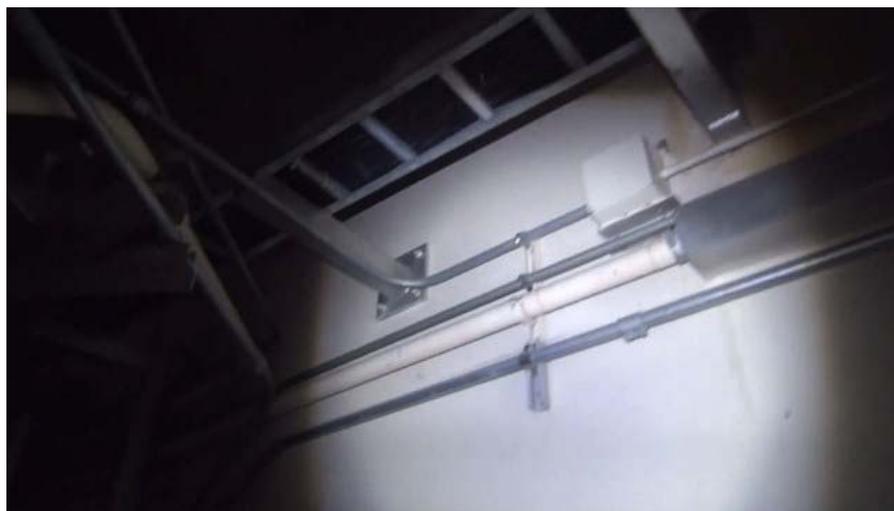
写真 : 4階 シェル壁 (3)

4階シェル壁に、一部塗装の剥がれが見られる（写真）が、コンクリートに損傷は確認されなかった。

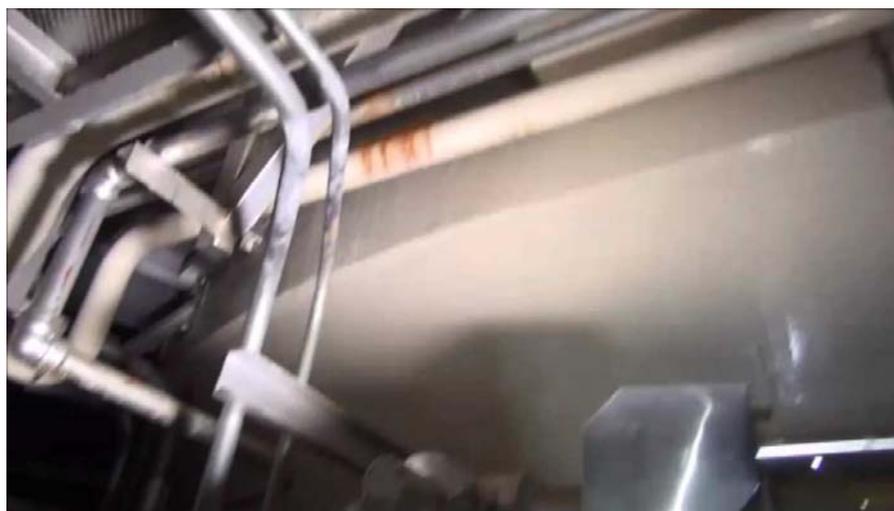
写真 : 3階 シェル壁上部

3階シェル壁に、
コンクリートの
損傷は確認されな
かった。

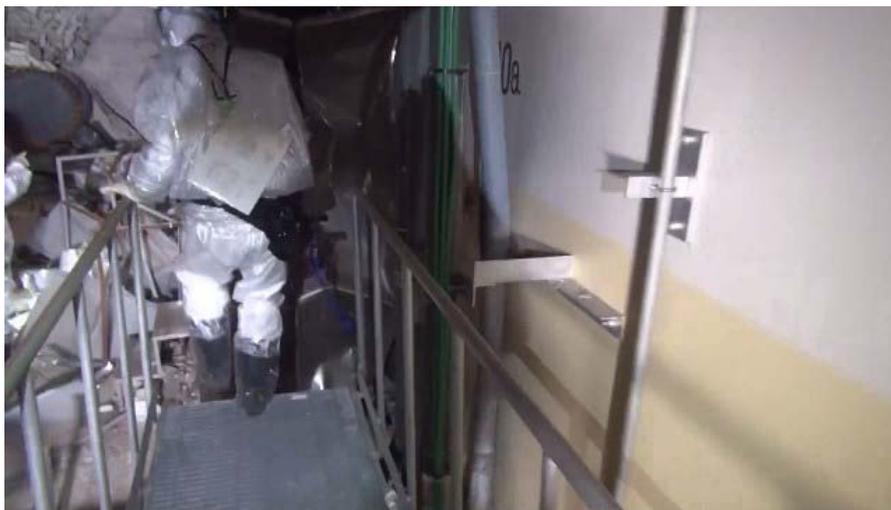
写真：4階 使用済燃料プール壁

4階使用済燃料
プール壁に、コン
クリートの損傷は
確認されなかった。

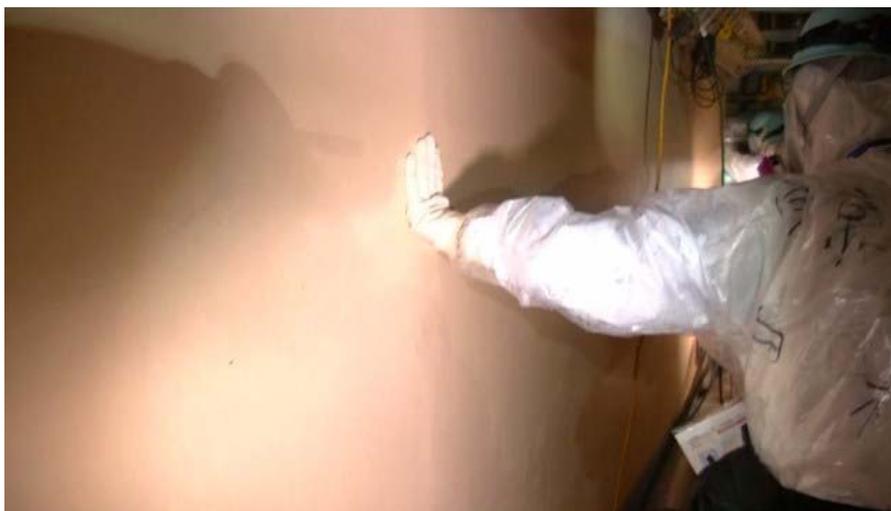
写真：3階 使用済燃料プール壁

3階使用済燃料
プール壁に、コン
クリートの損傷は
確認されなかった。

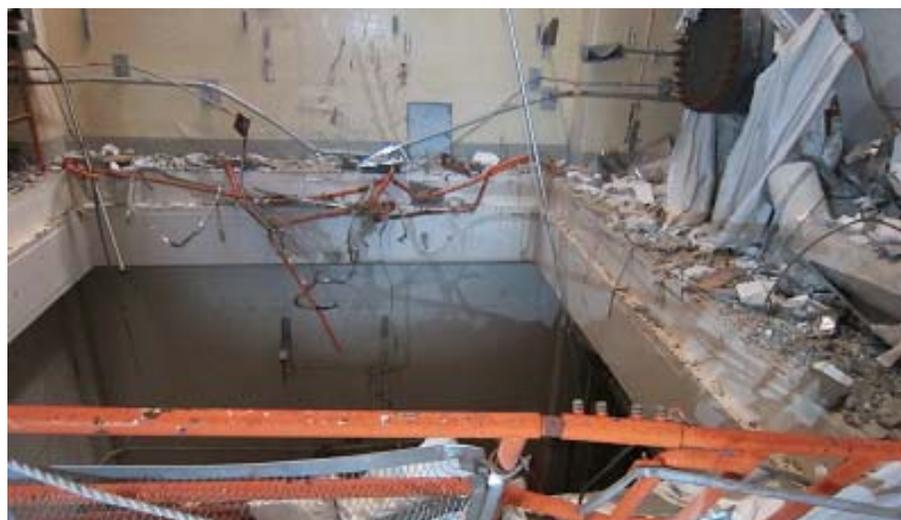
写真：4階 西側外壁

4階北西部のエレベーターシャフトの壁や独立柱に損傷を確認した。

西側や北側の外壁に損傷は確認されなかった。

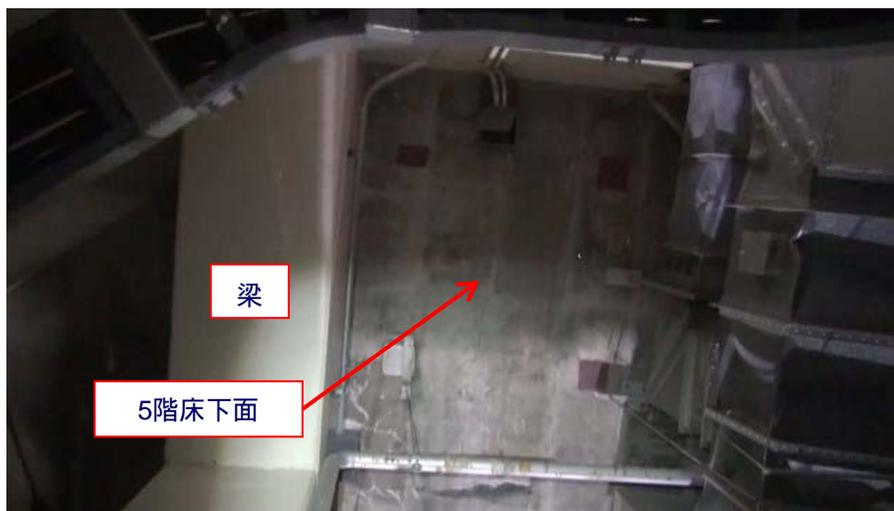
写真 : 4階 天井(3)

4階天井面（5階床面）の一部に損傷が確認された。

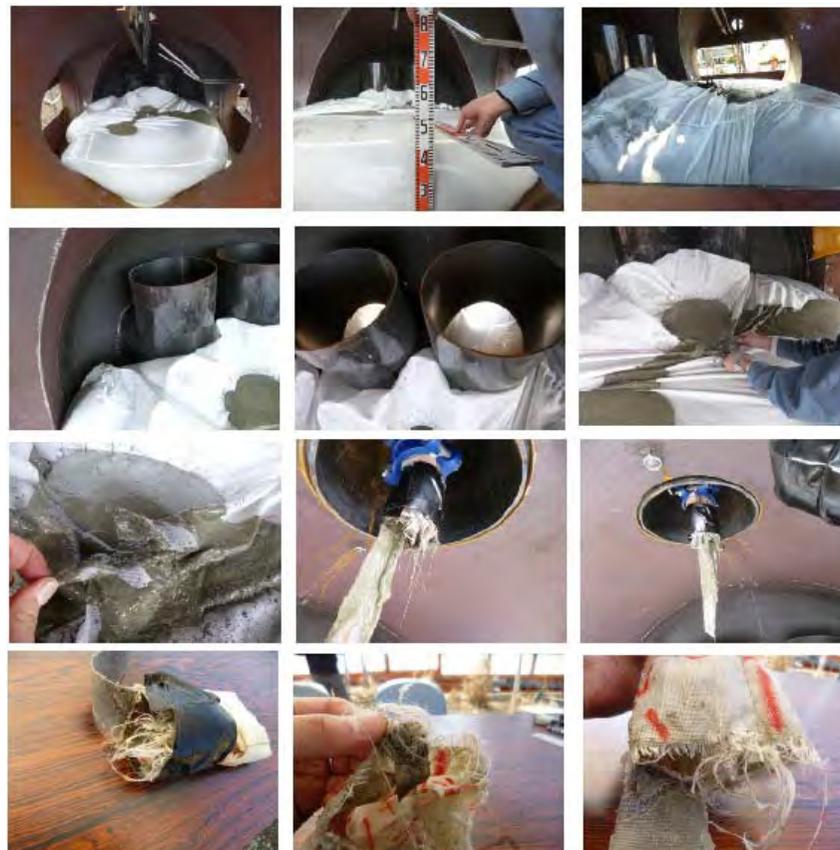
図5-2 試験結果(閉止補助材の破損状態)

モルタル充填途中(充填開始から約25分後)に打設口近傍でインフレイタブルシールが裂けて破れ落ちたため、打設を中断した。

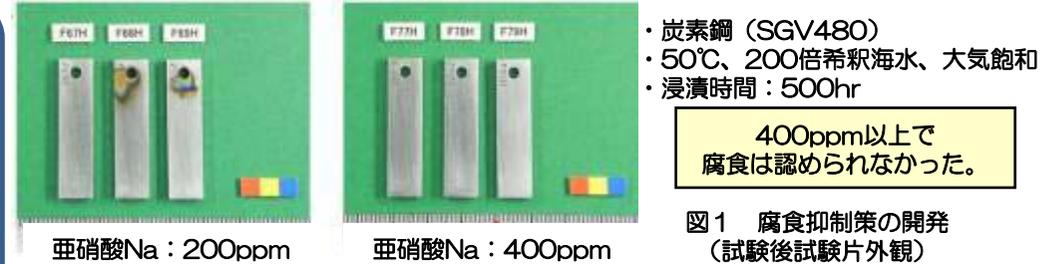
図1 腐食抑制策の開発
(試験後試験片外観)

- ・炭素鋼（SGV480）
- ・50℃、200倍希釈海水、大気飽和
- ・浸漬時間：500hr

400ppm以上で腐食は認められなかった。
