炉心・格納容器内の状態推定に関連する調査状況

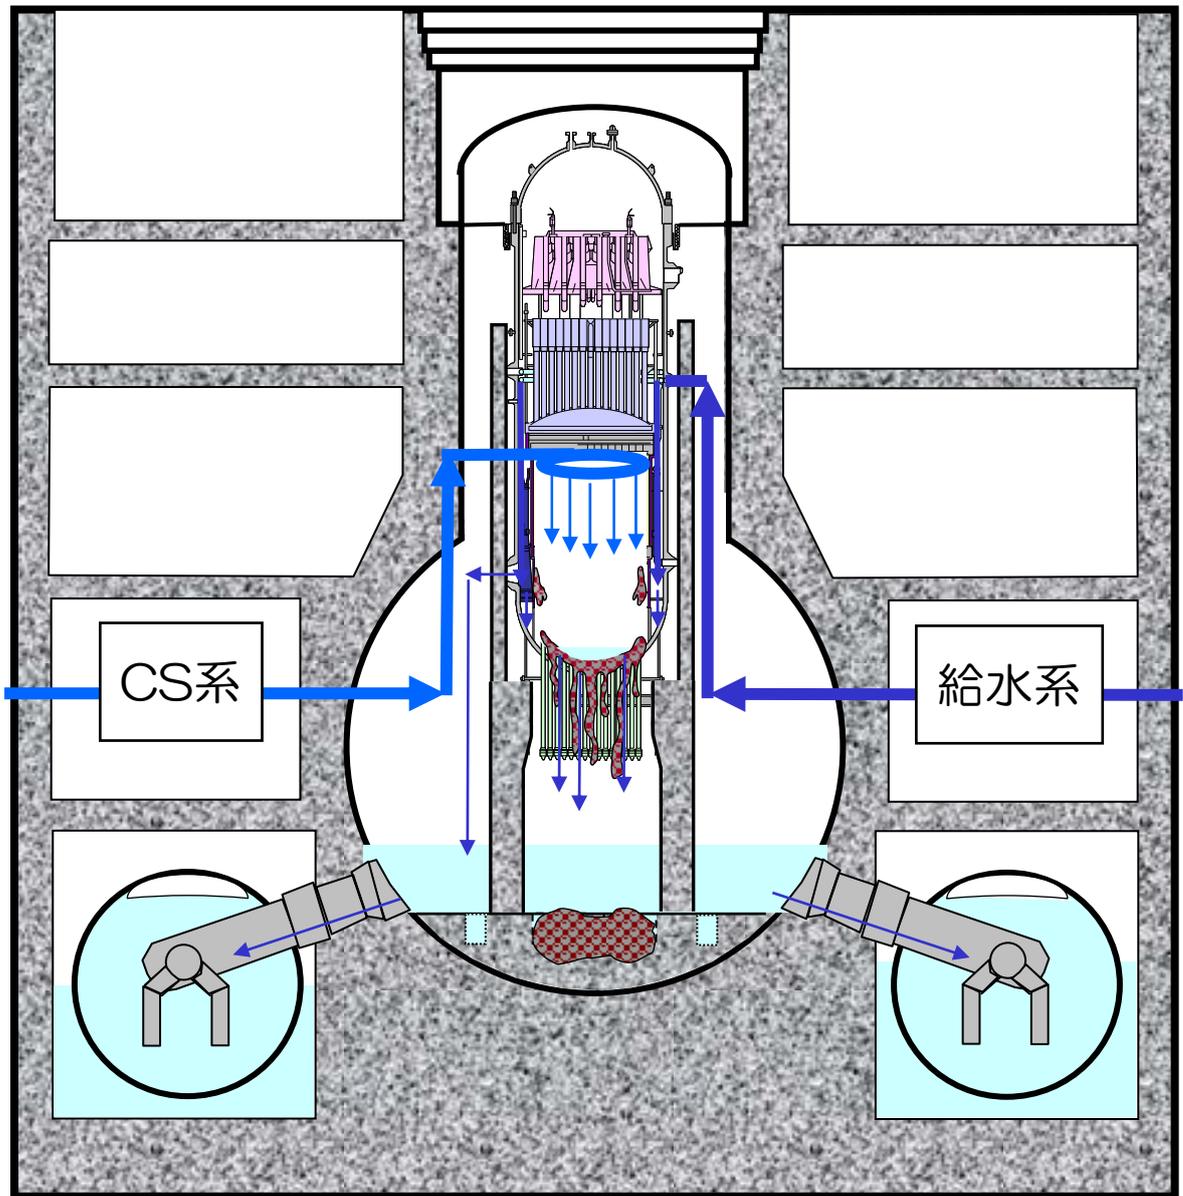
図 1-1 1号機の炉心・格納容器の状況推定図

(注) 燃料の状況推定は第1回進捗報告から変更なし。なお、ここで示した図はイメージであり、燃料デブリの大きさ等について定量的な実態を表すものではない。

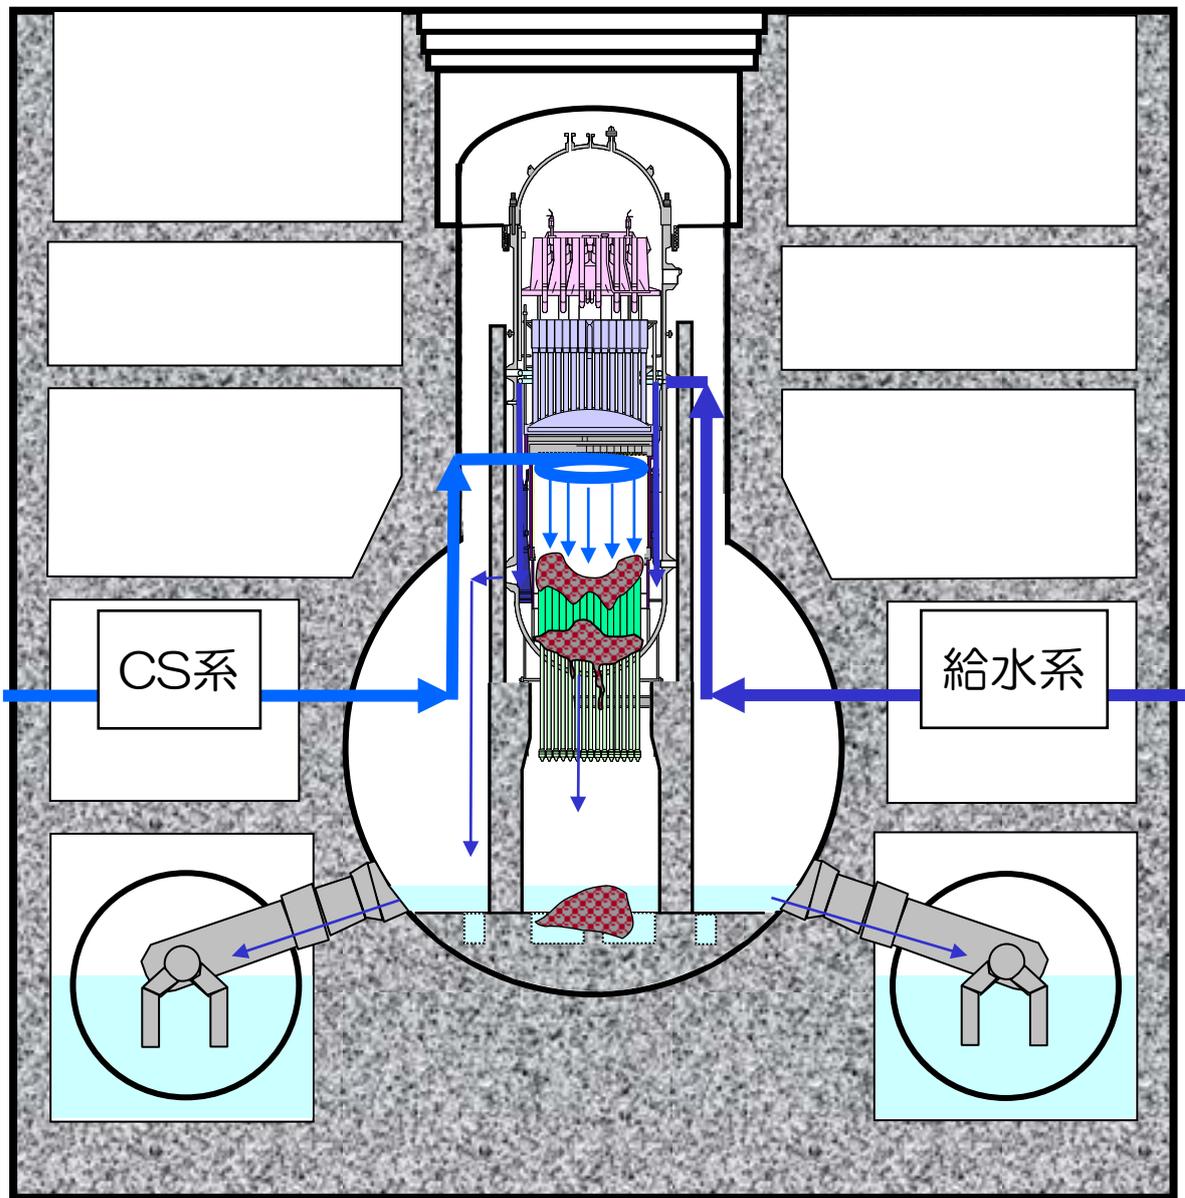
図 1-2 2号機の炉心・格納容器の状況推定図

(注) 燃料の状況推定は第1回進捗報告から変更なし。なお、ここで示した図はイメージであり、燃料デブリの大きさ等について定量的な実態を表すものではない。

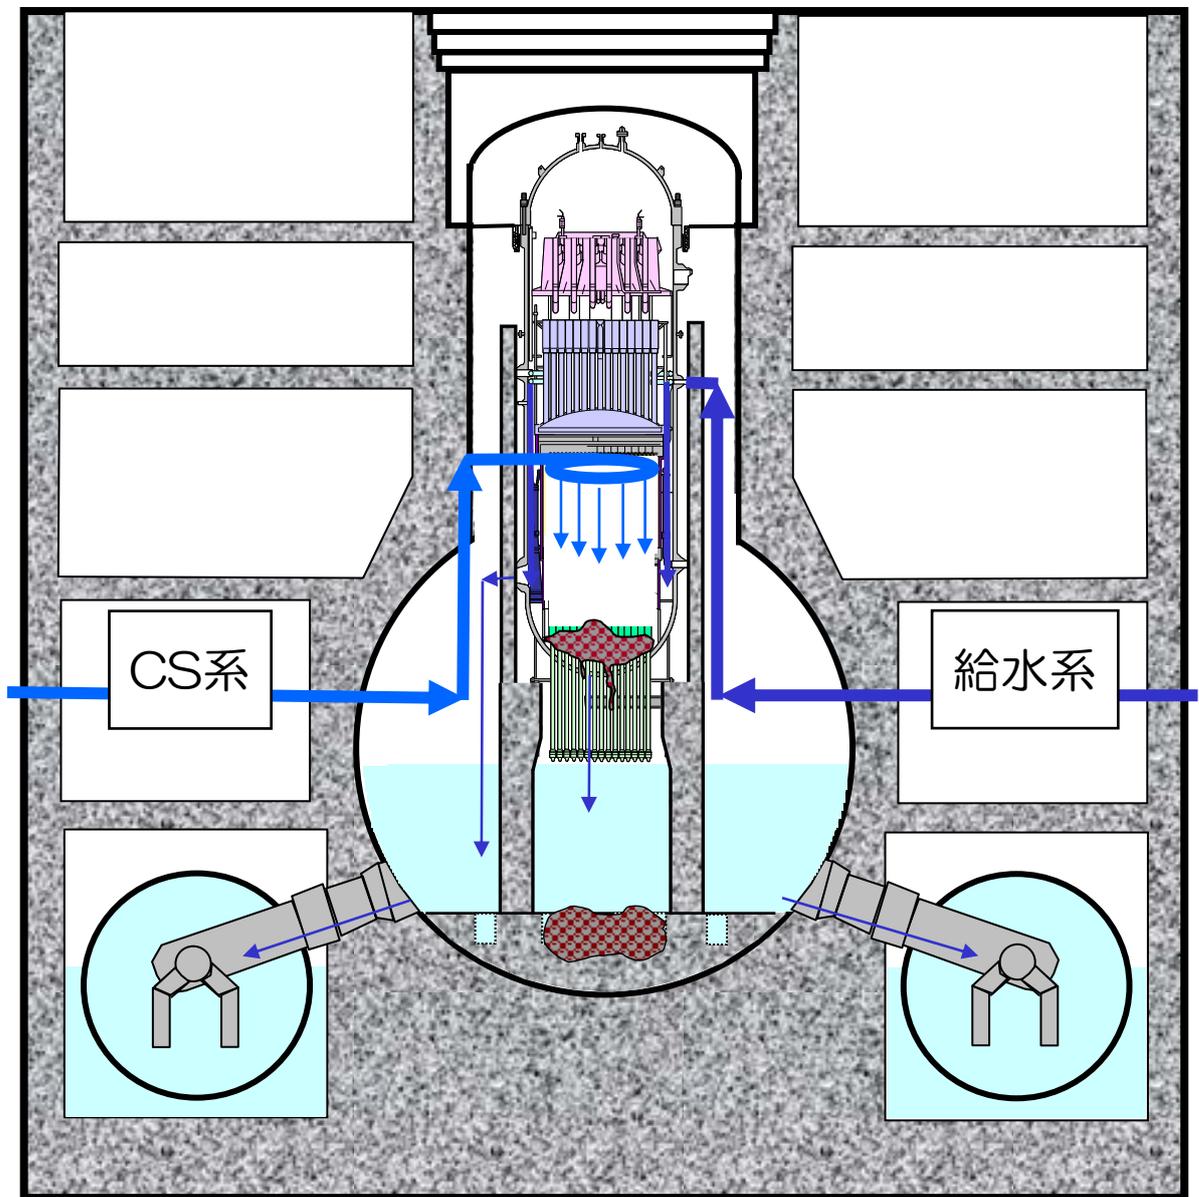
図 1-3 3号機の炉心・格納容器の状況推定図

(注) HPCI の手動停止以前に、原子炉への注水ができていなかった場合の解析結果を反映し、多くの燃料が格納容器内に落下しているとした。なお、ここで示した図はイメージであり、燃料デブリの大きさ等について定量的な実態を表すものではない。

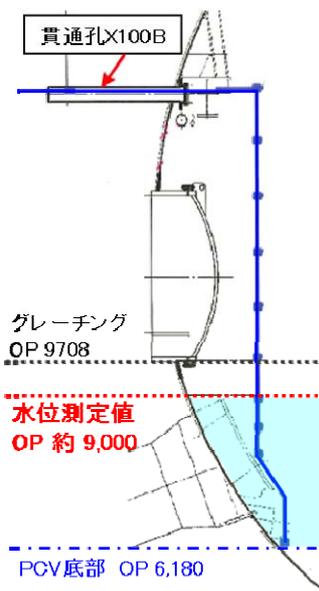
図2-1 1号機格納容器内滞留水水位測定結果

ここで、格納容器内の滞留水水位は、CCDカメラがグレーチング上部から滞留水水面に接触するまでのケーブル送り長さにより測定し、ドライウェル(D/W)床上約2.8m(平成24年10月10日時点)であることが確認された(図2-1)。

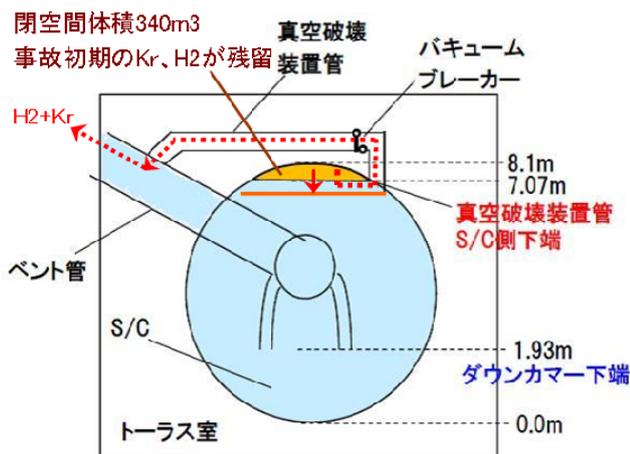
図2-2 1号機S/C内気相部閉空間の状況

平成24年9月に実施した圧力抑制室(S/C)への窒素封入試験により、S/C内の上部に事故初期のKr85と水素が残留し、S/C内水位を押し下げると真空破壊装置管を経由してD/Wに放出されたとした推定メカニズムを実証した。これにより、現状のS/C内の水位はほぼ満水(真空破壊装置管下端部付近)であることが確認された。^[2](図2-2)

上部のガスが排出されると、再び S/C 内水位が上昇し、再度閉空間となって流出が止まることで発生しているものと推定した。ここで、Kr85 は長半減期の核分裂性生成物であり、自発核分裂等で新たに生成される量としては説明がつかない量であることから、事故初期の残留物由来であると考えられた。

メカニズム検証のため実施した試験では、S/C への窒素封入開始後、S/C 圧力（既設計器の測定値）が上昇したのち、時間遅れを伴って格納容器ガス管理設備で測定する水素濃度及び Kr85 放射能濃度が上昇を開始し、窒素封入を停止すると各濃度は低下を始めた。これは、S/C への窒素封入により、S/C 上部の閉空間内が加圧され S/C 内水位を押し下げ、真空破壊装置管から D/W へのガスの流れが形成されると、閉空間内の残留ガスが封入された窒素により D/W へ押し出されるという挙動を反映したものと考えられる。

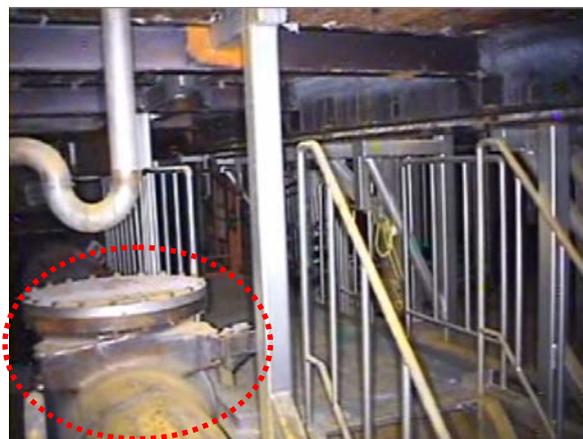
図 2-3 1 号機トールス室内 S/C 真空破壊弁のカメラ映像（抜粋）

S/C の液相漏えい箇所については特定されていないが、カメラ映像によると、S/C の真空破壊弁（8 個あるうちの 1 個）のフランジからの漏水はないことが確認された（図 2-3）。

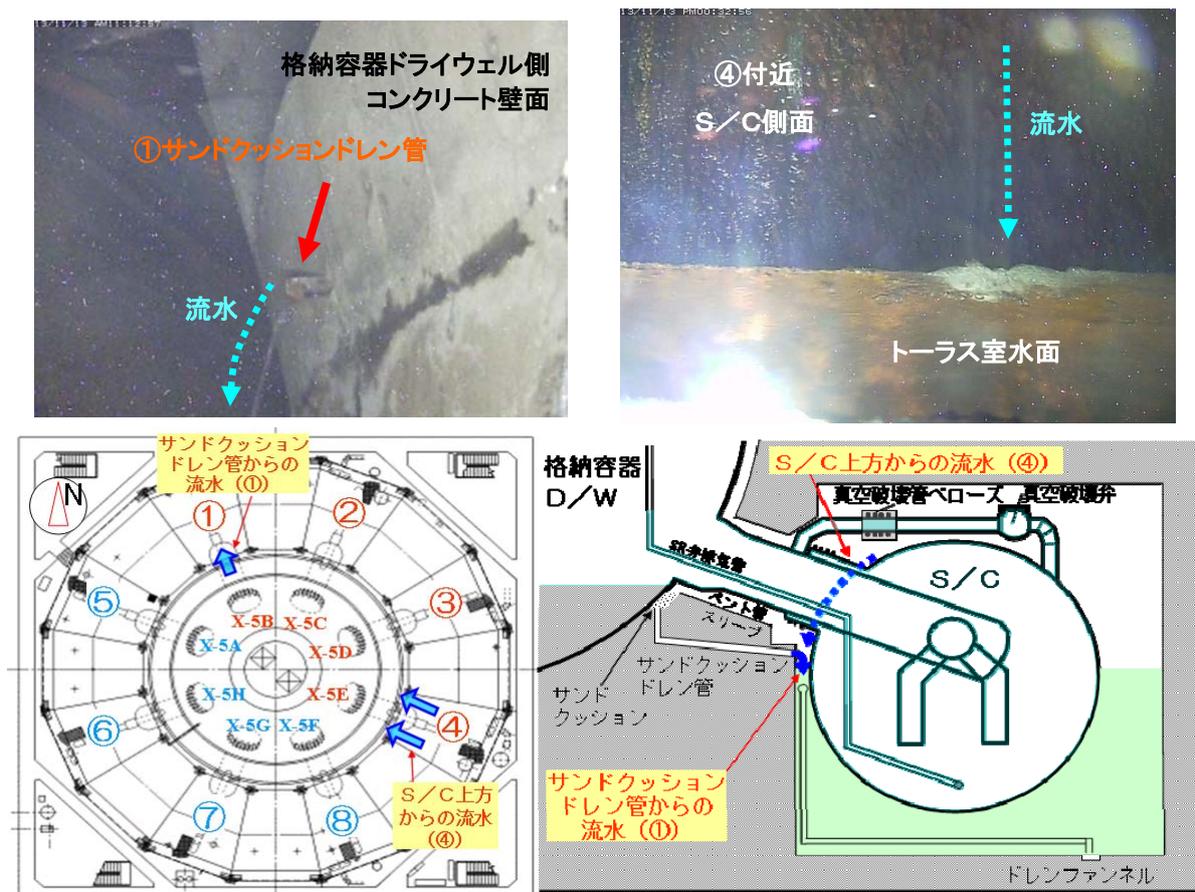
図 2-4 1 号機トーラス室ベント下部調査でのカメラ映像（抜粋）

カメラ映像による確認の結果、以下の箇所からの流水を確認した（図 2-4）。

- ・ X-5B ベント管（図中①）：外れたサンドクッションドレン管*から水が流出
 - ・ X-5E ベント管（図中④）：ベント管の両脇から S/C 表面をつたって水が流下
- ※ 図中①のサンドクッションドレン管は塩化ビニル製の配管（ドレン管とドレンファンネルをつなぐ配管で、差込構造の継手にて接続されたもの）が外れていたため流水が確認できたが、②～⑧のドレン管では外れていなかったため流水の有無は判別できなかった。また、サンドクッションドレン配管下のコンクリート継目が全周に渡り濡れている様子が確認された。

サンドクッション部へ水が浸入するのはドライウェル部から直接の漏えいがある場合であり、その漏えい箇所はドライウェルの水面以下の低い位置（例えば格納容器シェル部や配管貫通部など）にあると考えられる。ドライウェルの低い位置に漏えい箇所があるということは、格納容器に落下した燃料の影響を受けた可能性を示していると考えられることから、炉心・格納容器の状態を推定する上で非常に重要な情報である。

また、X-5E ベント管の両脇から S/C 表面をつたって流水していることから、ベント管の真上にある真空破壊管（例えば真空破壊管ベローズなど）から漏えいしていることが推測される。なお、2011年5月に原子炉への注水量を増加させ格納容器内を冠水させようとした際に、窒素封入圧力から換算した格納容器水位の上昇が止まり横ばい傾向となった高さ（OP.約7500mm）、すなわち漏えい口が存在すると考えられていた高さともほぼ一致している（図2-5）。^[5]

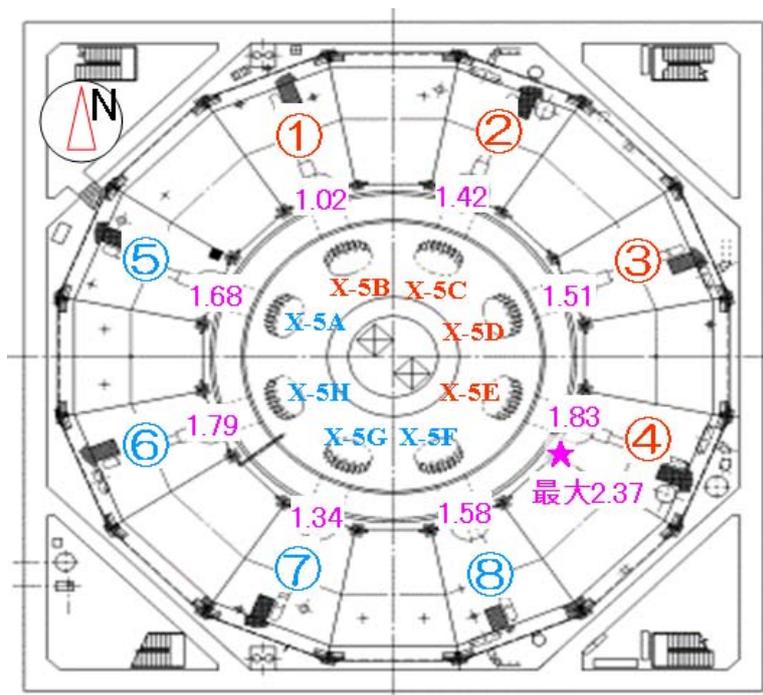
図 2-6 1号機トーラス室ベント下部調査で測定された線量分布

なお、平成 25 年 11 月の調査で、ボートを投下した際に測定した高さ方向の線量分布は、概ね平成 25 年 2 月に測定した高さ方向の分布（トラス外側位置）と同じ傾向であり、また、航行ルート上の測定線量は概ね 1~2Sv/h で、南東部が最も高い傾向であった（図 2-6）。

平成 23 年 6 月に原子炉建屋 1 階南東床の配管貫通部から蒸気の噴出を確認していることから推測されるとおり、事故後放射性物質を含む蒸気がトーラス室内に充満したことで、壁や構造物表面に放射性物質が付着していると考えられ、トーラス室内の線量はこれらの汚染線源の重ね合わせと考えられる。なお、トーラス室内滞留水（平成 25 年 2 月 22 日サンプリング測定結果：Cs134=7.3 × 10⁴Bq/cm³、Cs137=1.5 × 10⁵Bq/cm³）から推定される水面上の線量は 100mSv/h 程度であり、滞留水からの放射線は測定値 1～2Sv/h の支配因子にはなっていない。^[6]

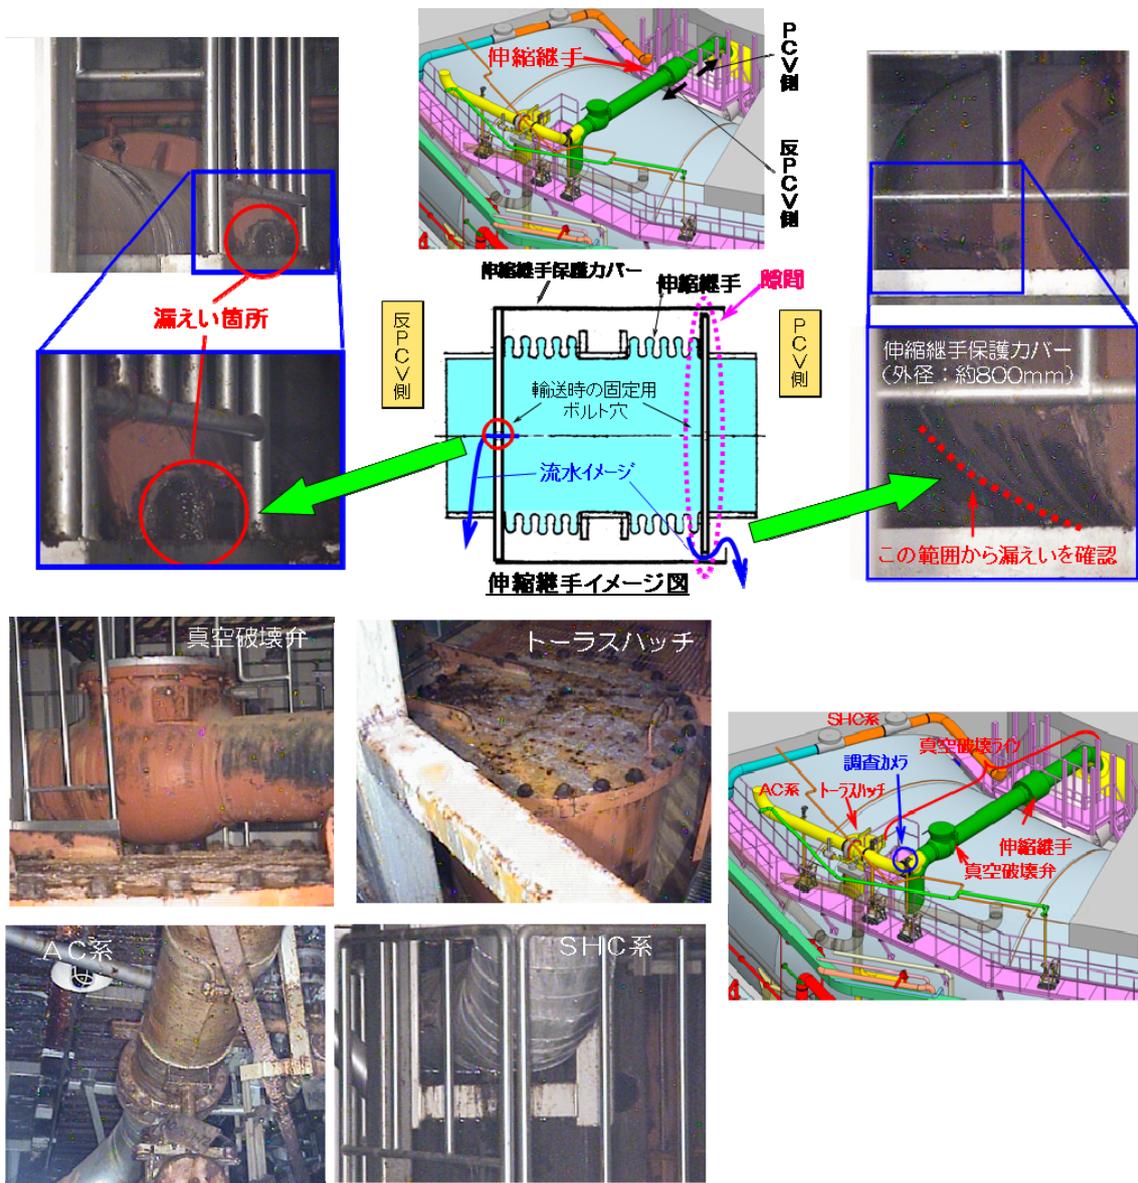
図 2-7 1号機 S/C 上部調査 (ベント管 X5E 周辺) でのカメラ映像 (抜粋)

つづいて、平成 26 年 5 月には、流水が確認されたベント管 X-5E 近傍の漏えい箇所の特定制を行うため、S/C 上部調査装置を 1 号機原子炉建屋 1 階北西床面の穿孔箇所から投入し、外側キャットウォークを走行させベント管 X-5E 近傍の映像調査を実施したところ、真空破壊ラインの伸縮継手保護カバーのからの漏えいを確認した。また、当該ライン上の真空破壊弁、トーラスハッチ、SHC 系配管、AC 系配管に漏えいは確認されなかった（図 2-7）。^[7]

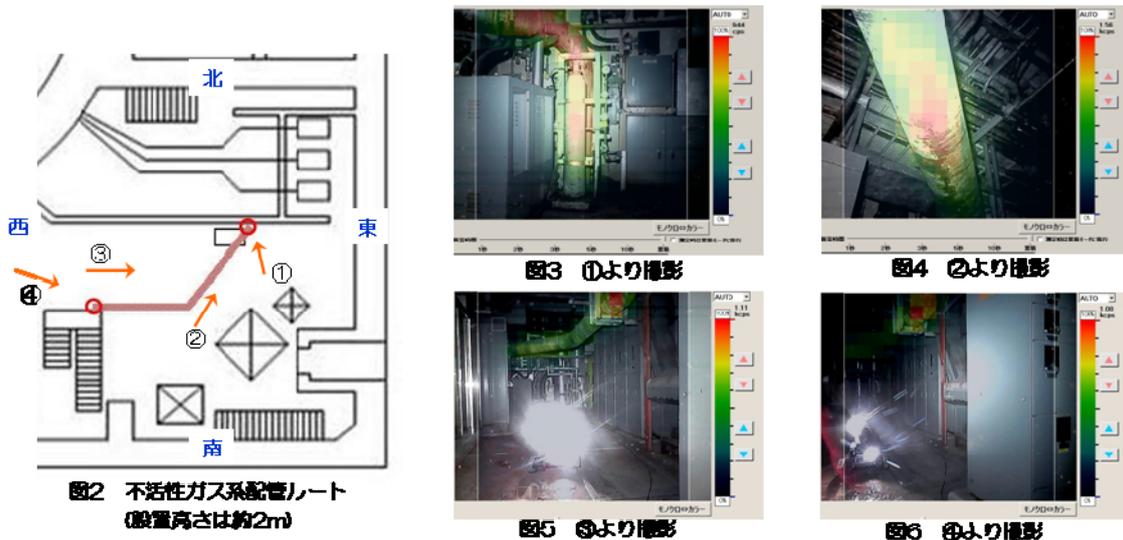
(原子炉建屋1階不活性ガス系配管のガンマカメラ測定結果)

平成25年12月に1号機原子炉建屋1階南側の汚染状況調査として、ロボットにて線量測定及びガンマカメラ撮影を実施した結果、不活性ガス系（AC）配管やドライウェル除湿系（DHC）配管の汚染レベルが比較的高いことが確認された（図2-8）。^[8]

AC 系配管は事故時のウェットウェル (W/W) ベントの実施によって蒸気が通過した配管であり、既に高線量であることが確認されている非常用ガス処理系 (SGTS) トレイン室入り口付近や、主排気筒につながる SGTS 配管近傍などと同様に、ベント流の影響による汚染と考えられる。

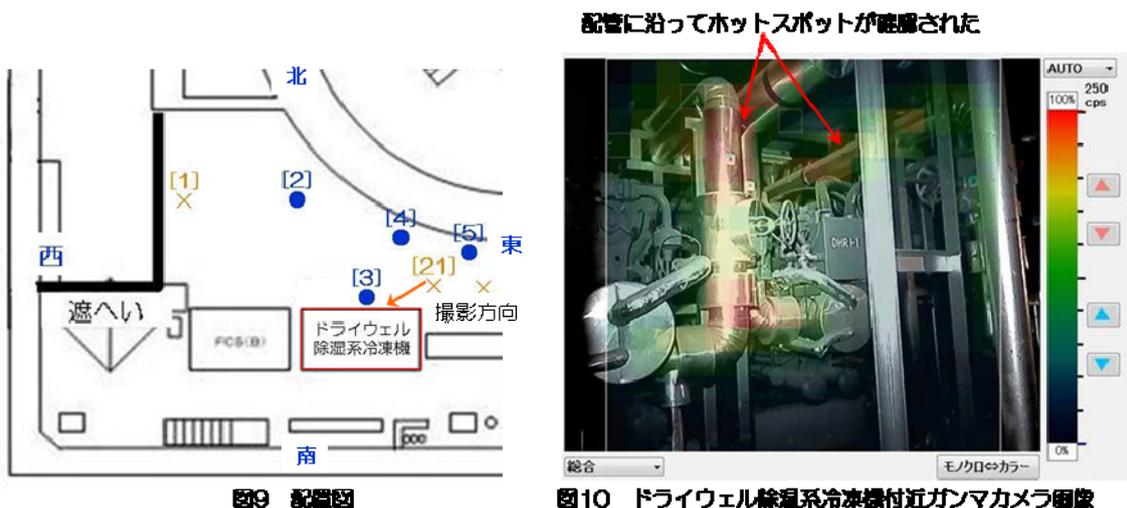
(原子炉建屋1階ドライウェル除湿系配管のガンマカメラ測定結果)

DHC 系配管は原子炉補機冷却水系 (RCW) と配管が繋がっており、既に高線量であることが確認されている RCW 系配管と同様なメカニズムにより汚染している可能性が考えられる。

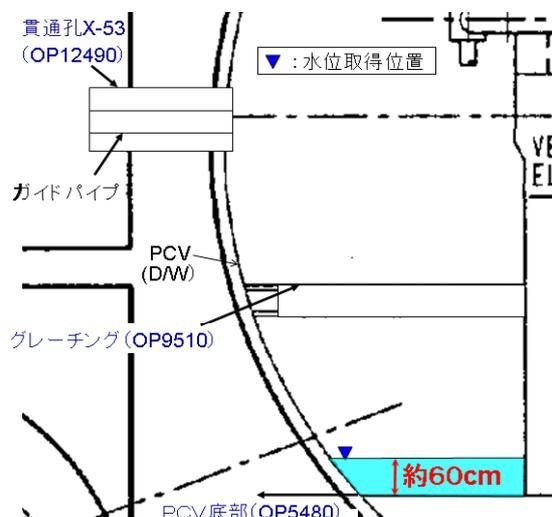
図3-1 2号機格納容器内滞留水水位測定結果

ここで、滞留水水位は、ビデオイメージスコープにより、D/W床上約60cm(平成24年3月26日時点)であることが確認された(図3-1)。

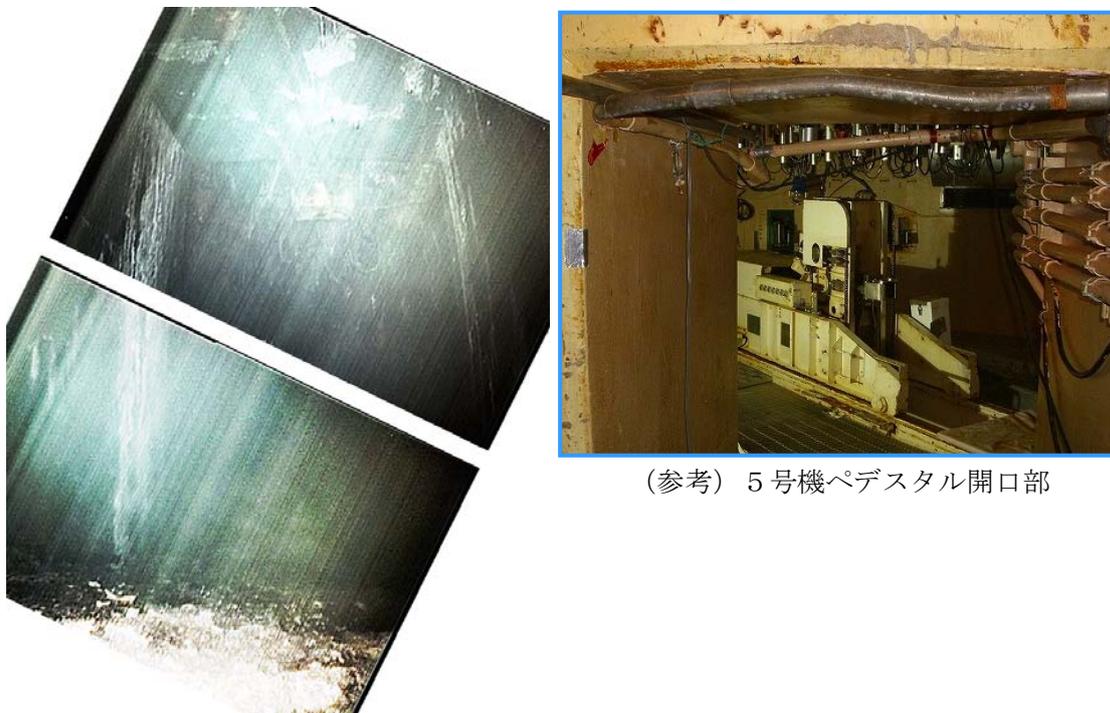
図 3-3 ペDESTAL 開口部からのペDESTAL 内部の画像 (画像処理後)

ペDESTAL開口部からペDESTAL内部を撮影した画像について、ノイズ除去ならびにコントラスト強調のための画像処理をした結果、ペDESTAL開口部から奥の上部に制御棒位置指示系(PIP)用ケーブルが確認されたが、開口部下部の状況は不鮮明であった(図3-3)。

線量推定を実施したところ、CRD 交換レール着座位置で約 30Sv/h、ペDESTAL 開口部近傍で約 36Sv/h であり、CRD 交換レール上ペDESTAL 開口部に近づいても、燃料デブリへの接近を示唆するような急激な線量上昇はみられなかった。

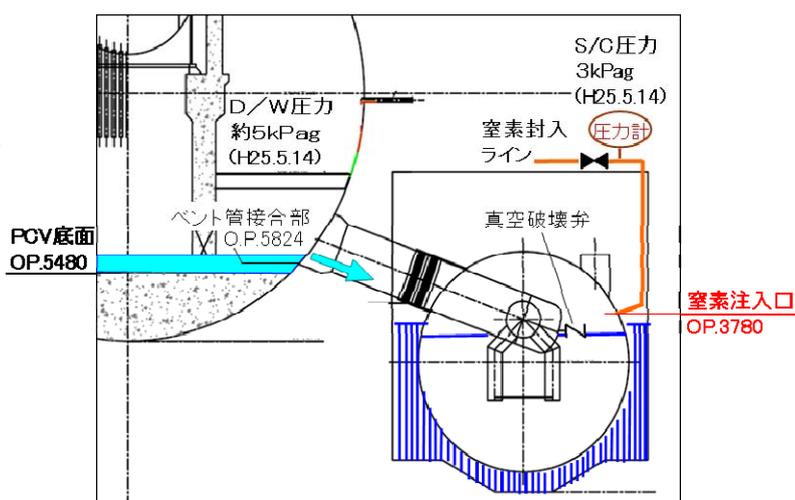
図 3-4 2号機 S/C 内気相部閉空間の推定状況

平成 25 年 5 月に実施した S/C への窒素封入試験により、S/C 圧力が 3kPag (平成 25 年 5 月 14 日時点) であることが確認された。S/C 内水位が満水に近い状況であれば相応の水頭圧がかかることから、S/C 内水位の正確な絶対値は不明であるが、窒素封入口 (OP.3780) 程度であることが示された。D/W 内水位が低いことと合わせて、原子炉への注水は D/W からベント管を経由して S/C へ流入、S/C 下部から原子炉建屋へ漏えいしていると推定され、この場合、現状の S/C 内水位はトラス室内の滞留

水水位と同程度と推定される（図 3-4）。^[11]

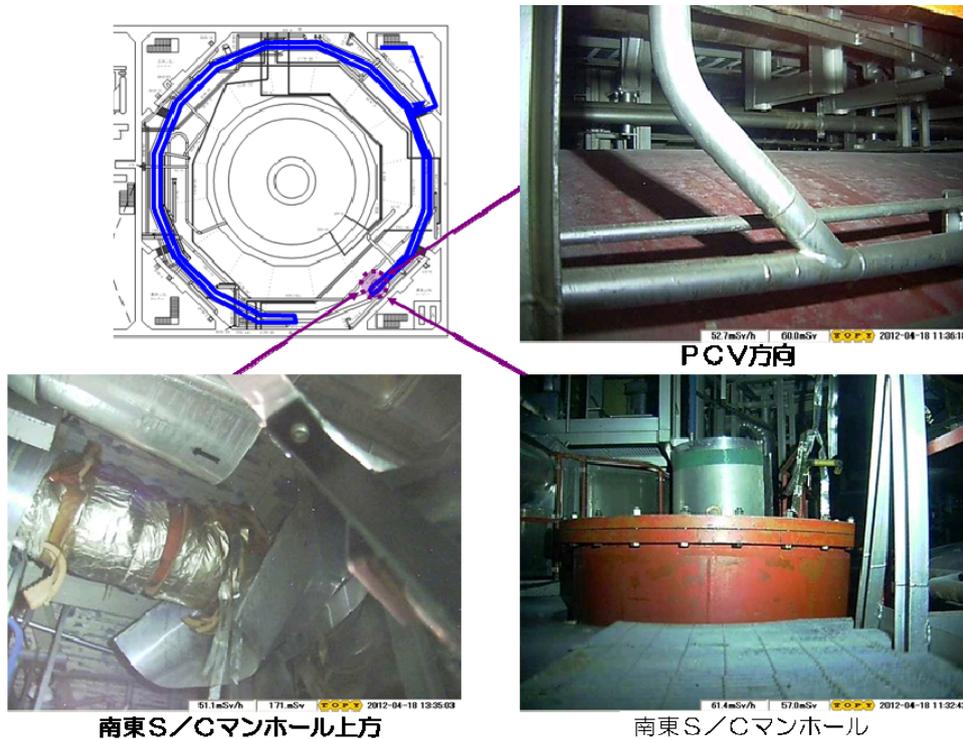
図 3-5 2号機トーラス室内カメラ映像（抜粋）

S/C の液相漏えい箇所については特定されていないが、カメラ映像によると、S/C のマンホールのフランジ等からの漏水はないことが確認された（図 3-5）。

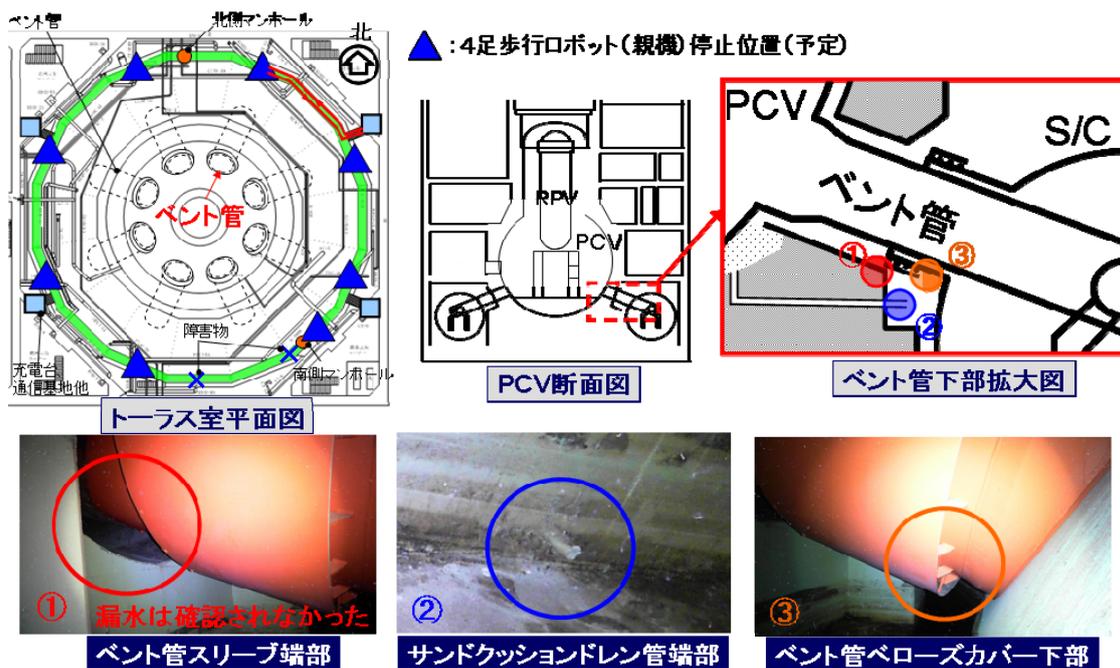
図 3-6 2号機トラス室内ベント管下部カメラ映像（抜粋）

S/C の液相漏えい箇所については特定されていないが、確認できる範囲内ではベント管下部からの漏水はないことが確認された（図 3-6）。

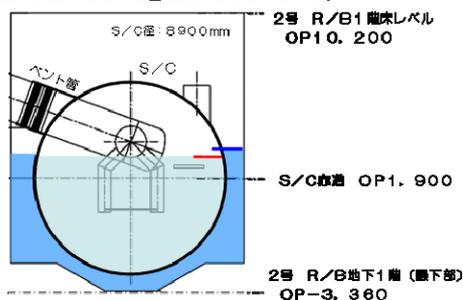
図 3-7 2号機 S/C 内水位測定結果

S/C内水位は、S/Cへの窒素封入試験により推測されたとおり、トラス室内滞留水とほぼ同レベルで連動しており、S/C内の下部（配管含む）から液相漏えいが発生していることが確認された。

測定日	1月14日	1月15日	1月16日
S/C内水位	約OP3, 210	約OP3, 160	約OP3, 150
トラス室滞留水水位（参考）	約OP3, 230	約OP3, 190	約OP3, 160
水位差	約20mm	約30mm	約10mm
測定方法	水中構造物の直接距離計測

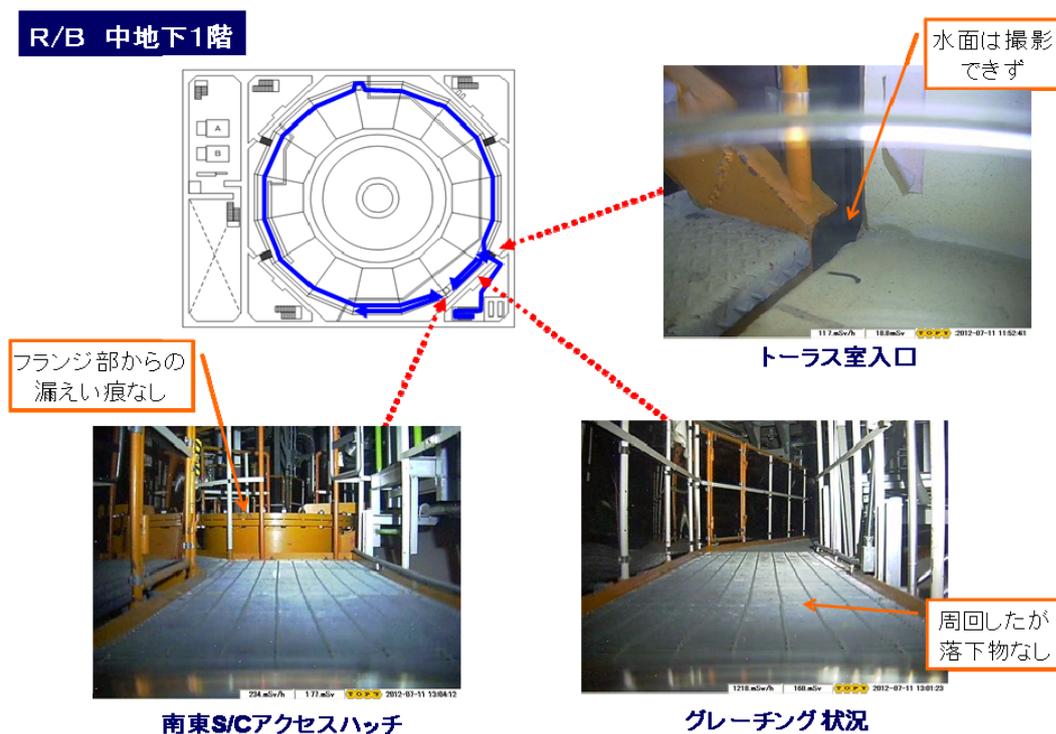
図4-1 3号機トーラス室内カメラ映像(抜粋)

S/Cの液相漏えい箇所については特定されていないが、カメラ映像によると、S/Cのマンホールのフランジ等からの漏水はないことが確認された(図4-1)。

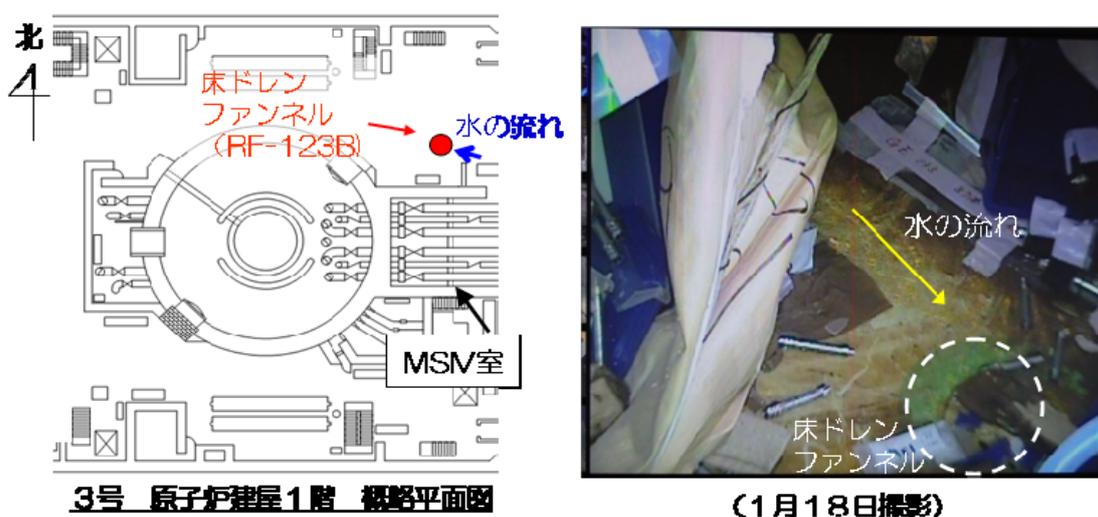
図4-2 3号機 MSIV 室扉付近からの漏水の確認

平成26年1月に、3号機原子炉建屋瓦礫撤去用ロボットのカメラ画像を確認していたところ、原子炉建屋1階北東エリアの主蒸気隔離弁（MSIV）室の扉付近から、その近傍に設置されている床ドレンファンネルに向かって水が流れていることを確認した（図4-2）。^[18]

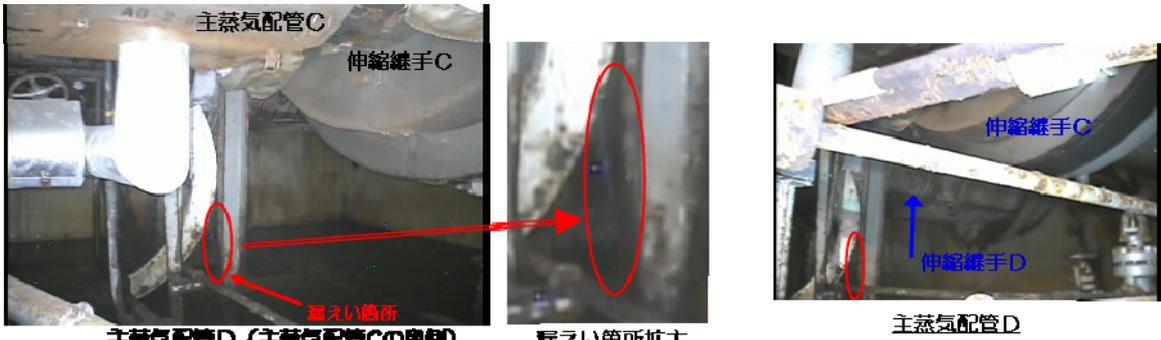
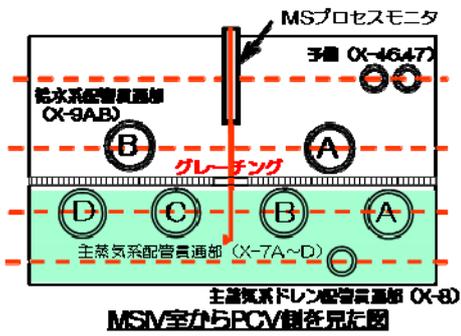
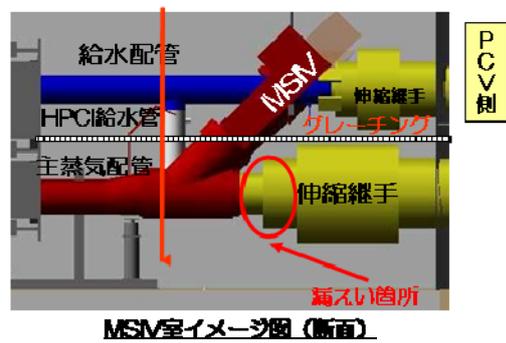
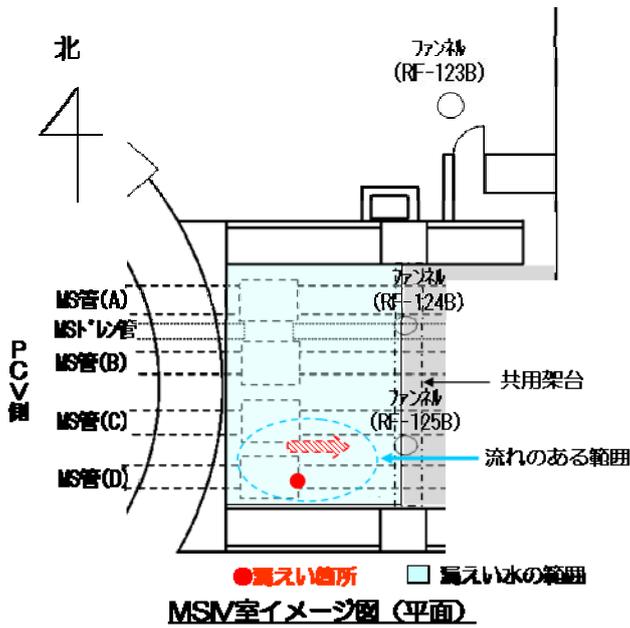
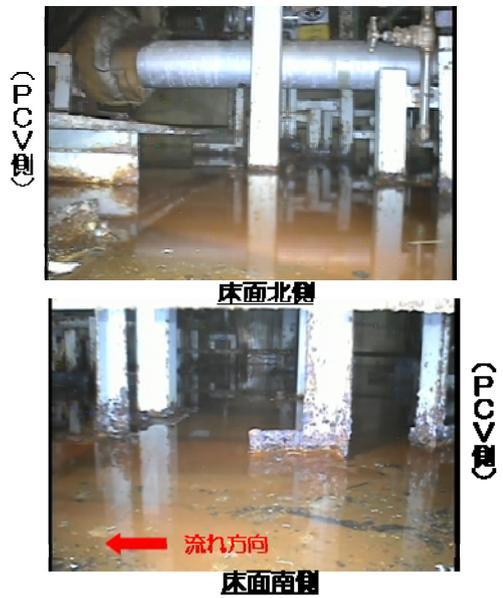
図 4-3 3号機 MSIV 室内主蒸気配管 D からの漏水の確認

既設の S/C 圧力計の測定値を水頭圧に換算することで求めた格納容器内水位はおよそ OP.12m（原子炉建屋1階から2m程度上）で、主蒸気配管の格納容器貫通部と同程度の高さであり、流水の発生源として MSIV 室内の格納容器貫通部からの液相漏えいの可能性が推定される。そこで、平成26年4、5月に、MSIV 室内の流水箇所の特定のため、上階に位置する原子炉建屋2階空調機室から装置を挿入し、室内のカメラ撮影及び線量測定を実施したところ、主蒸気配管 D の伸縮継手周辺からの漏えいを確認した。また、主蒸気配管 A、B、C、主蒸気系ドレン配管からの漏えいは確認されず、床面の水の流れの状況から判断しても、漏えい箇所は主蒸気配管 D のみと推定した（図4-3）。^[19]
