福島第一原子力発電所 1～3 号機の
炉心・格納容器の状態の推定
と未解明問題に関する検討
第 2 回進捗報告

平成 26 年 8 月 6 日

東京電力株式会社

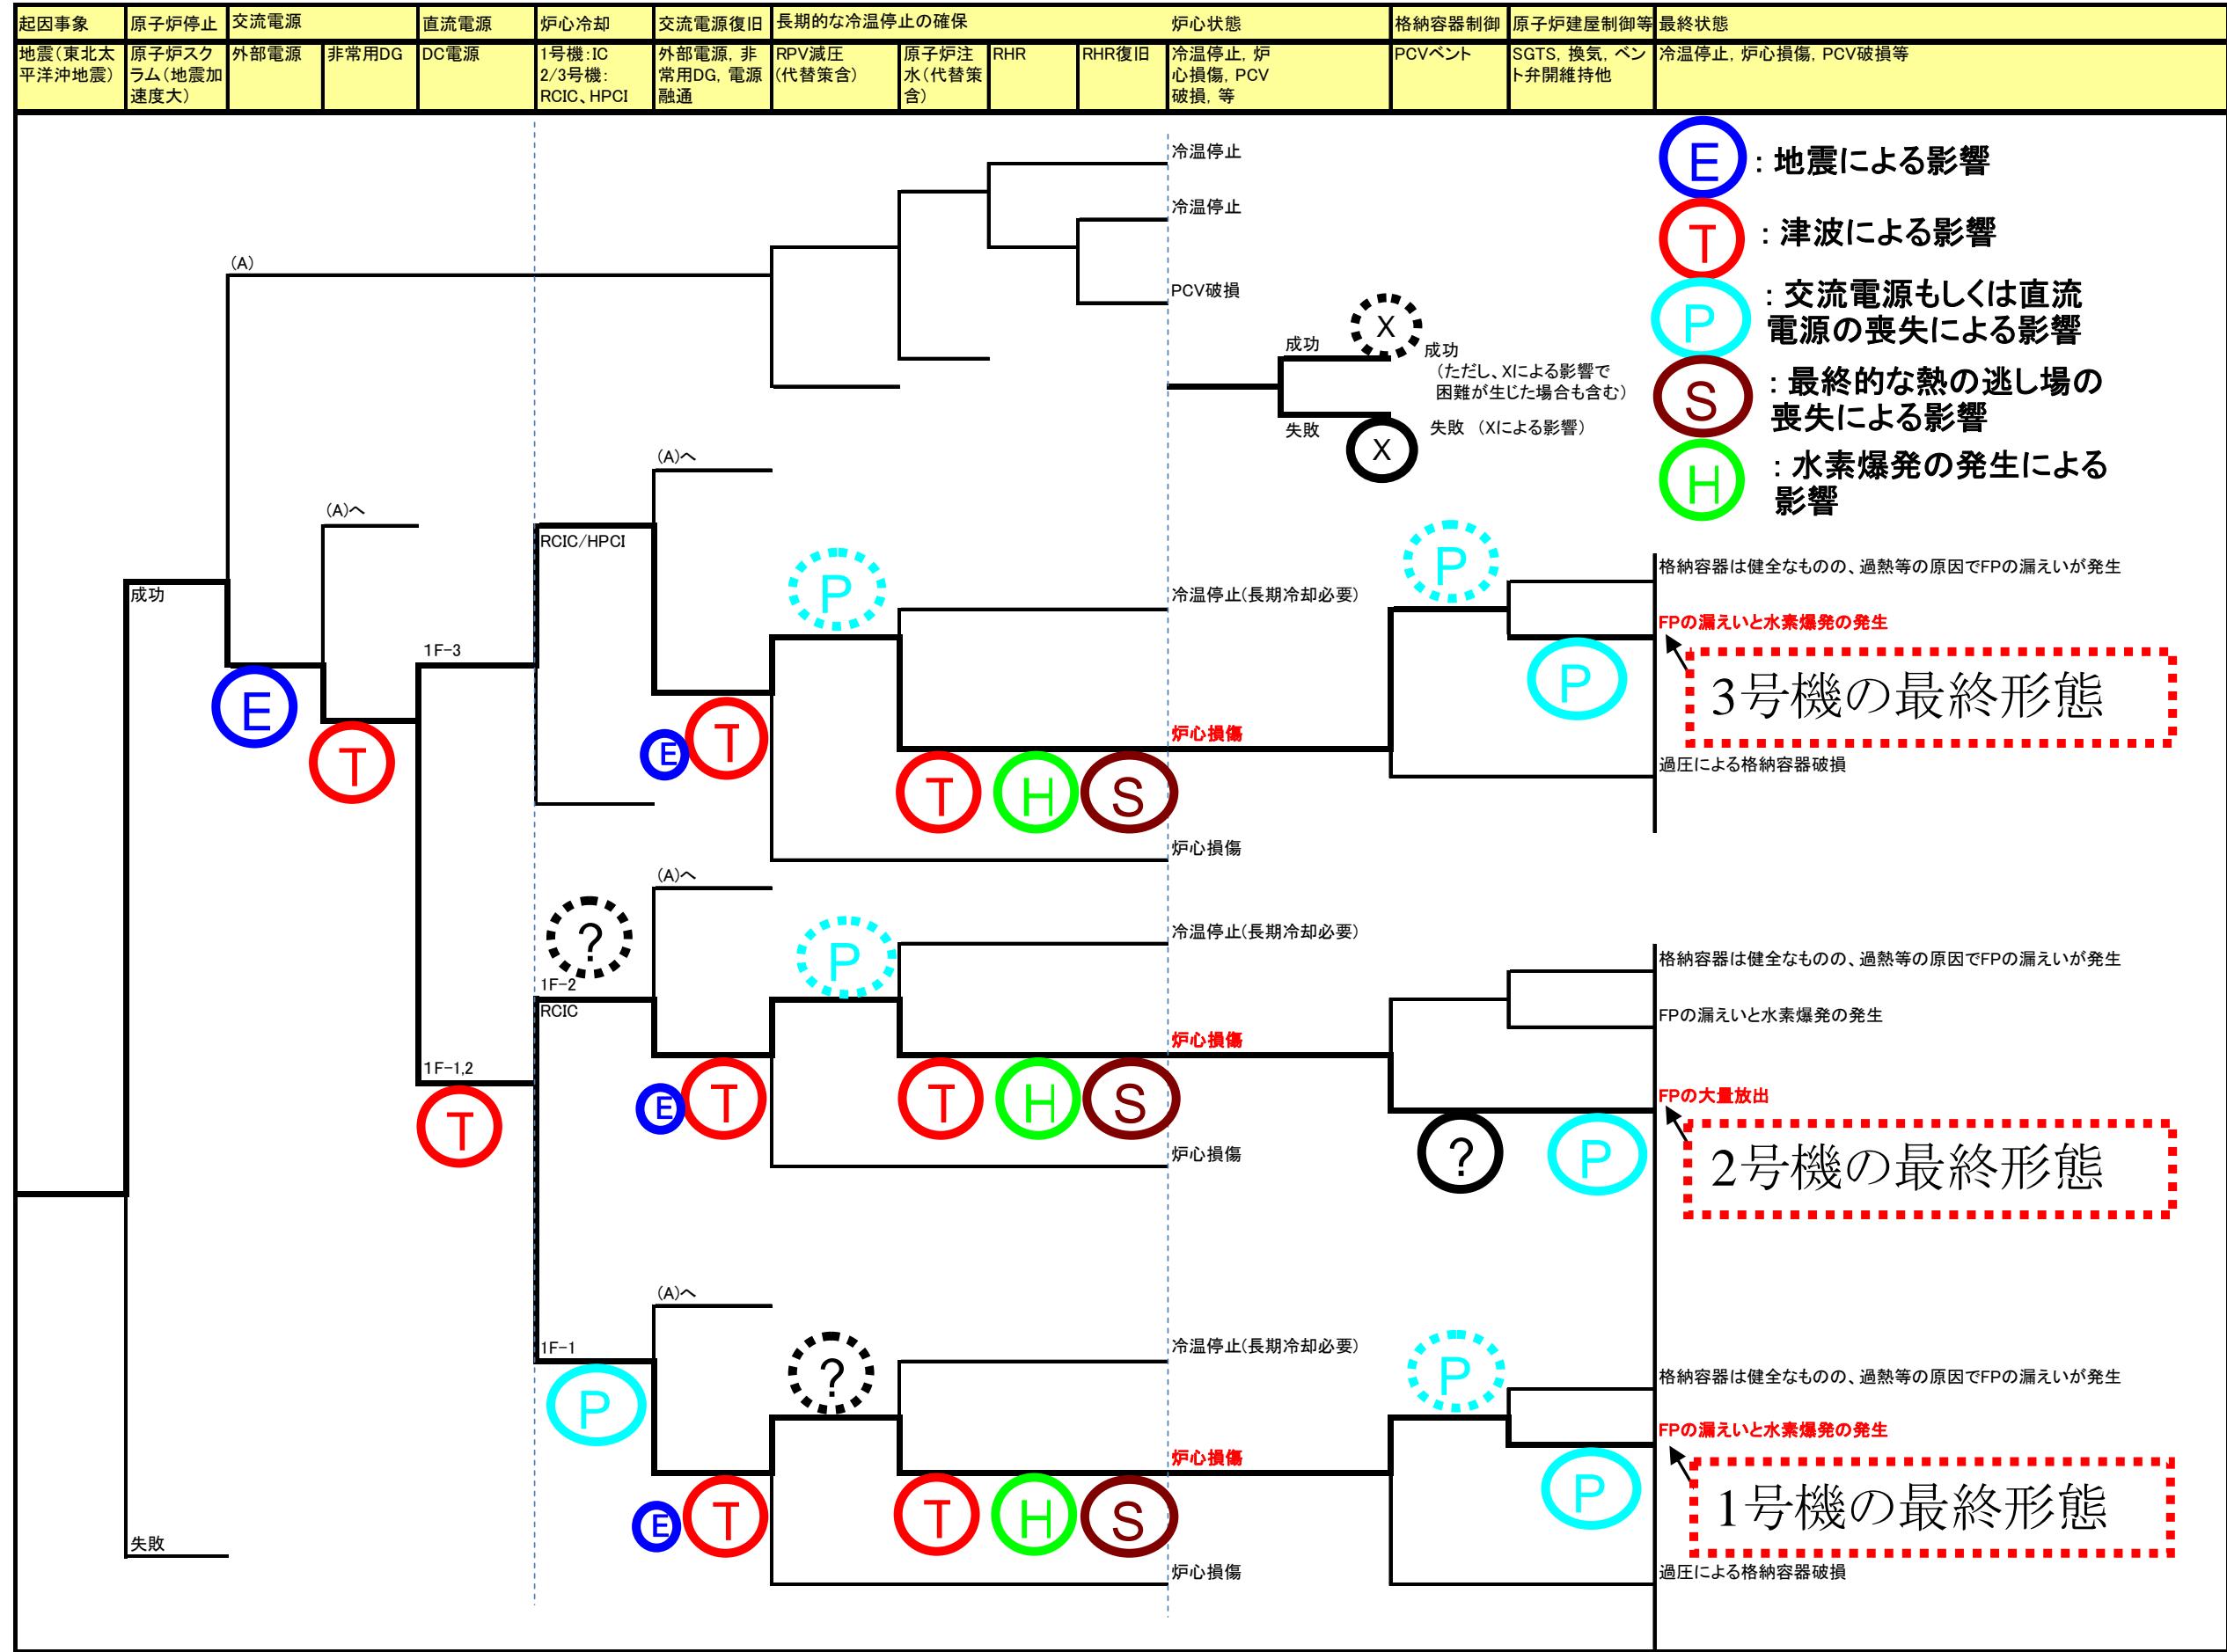
図 1 福島第一原子力発電所 1~3 号機のイベントツリー分析結果

これまで実施してきた活動^{*1)}により、シビアアクシデントに至る主な事故進展挙動を整理し、そこから得られた知見を柏崎刈羽原子力発電所の安全性向上策として反映している。(図 1 イベントツリー分析^{*2)}による 1~3 号機の事故進展の評価結果参照(詳細は 7.1))

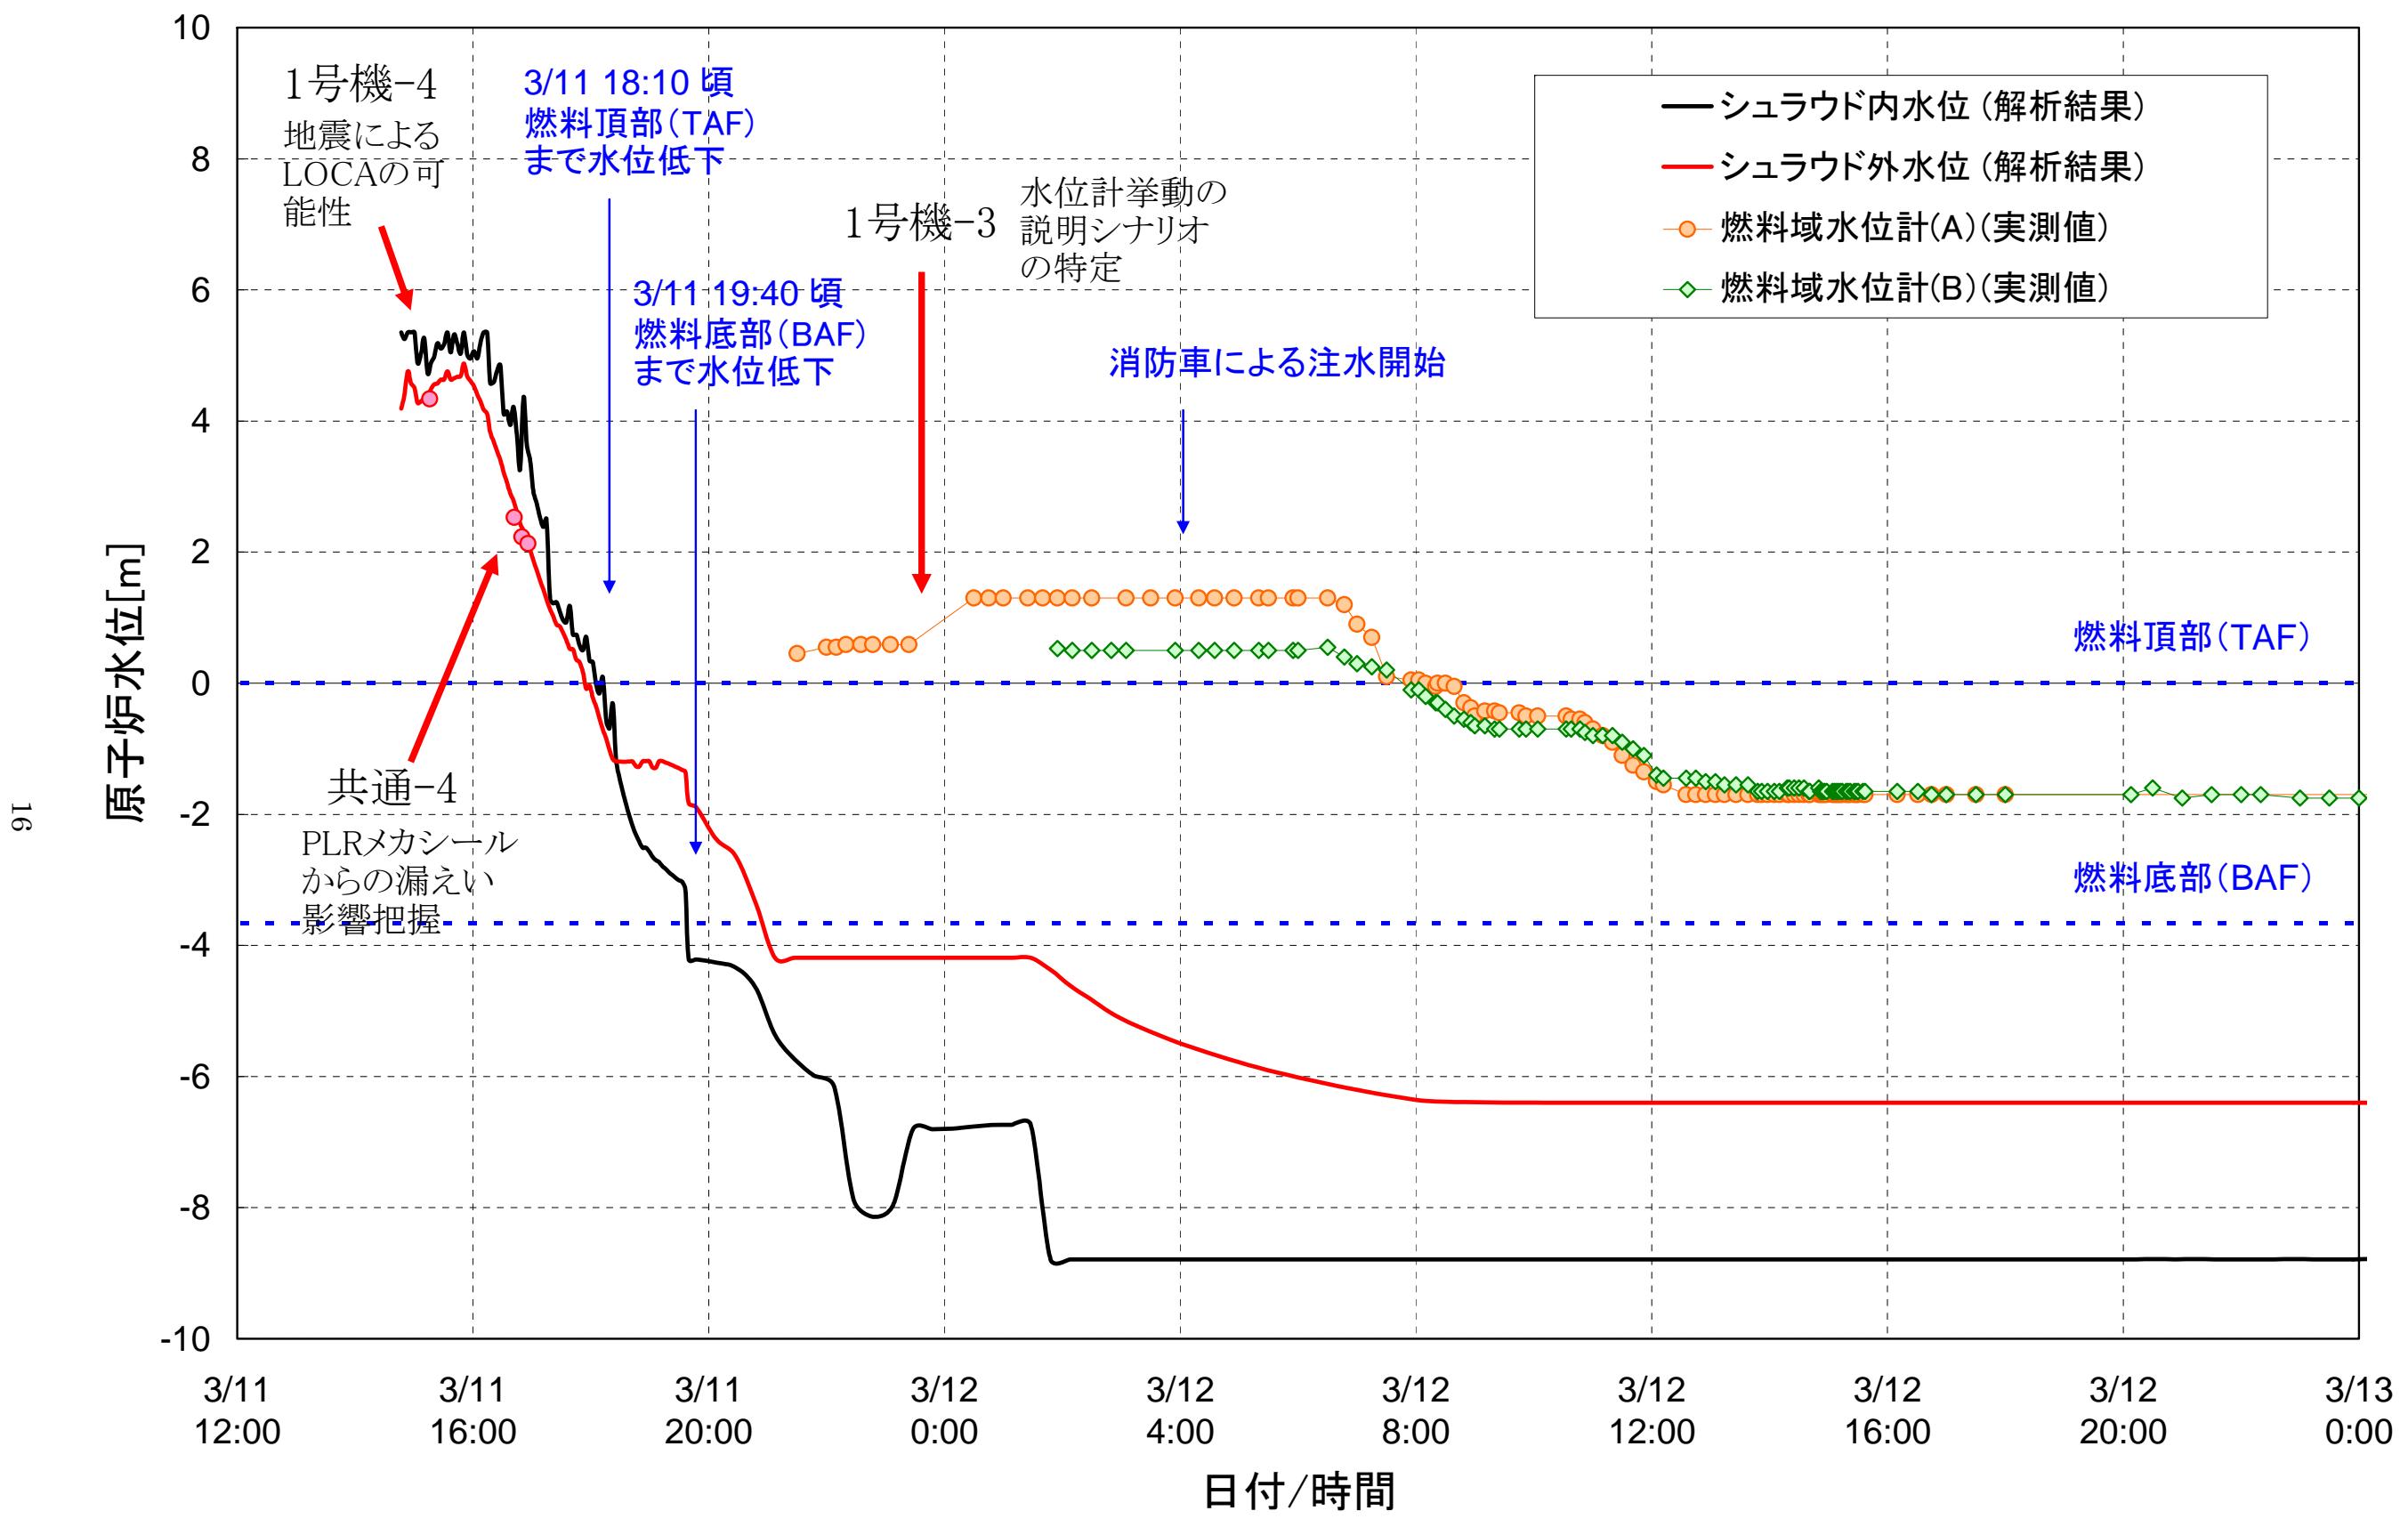
図 3.2.1 1号機の原子炉水位挙動から抽出された課題

の監視計器や各種表示ランプも消灯した。3月11日16時42分頃から17時頃に、一部の直流電源が復活し、一時的に計測された原子炉水位から、津波到達前に確認されていた水位より減少していることが確認された。ここで、11日16時56分に計測された原子炉水位（広帯域水位計）は有効燃料頂部（TAF）+2130mm相当であり、原子炉水位は低下中であるが、この時点ではまだTAFには到達していない。

解析結果では、11日18時10分頃に原子炉水位はTAFに到達し、炉心損傷（燃料被覆管温度1200°C程度への到達）は18時50分頃と評価されている。水位が減少していく状況は測定値がほとんどないものの、炉心損傷前の水位挙動については11日17時頃の水位測定値とよく一致しており、TAF到達時刻の精度は高く、炉心損傷のタイミングは概ね推定できていると考えられる。

3 月 11 日 21 時 19 分に仮設電源により燃料域水位計を復旧した時には、計測値は TAF+200mm を示していたが、原子炉水位計はこの時点ですでに指示不良を起こしていたものと考えられる。しかしながら、水位計の計測値から、基準

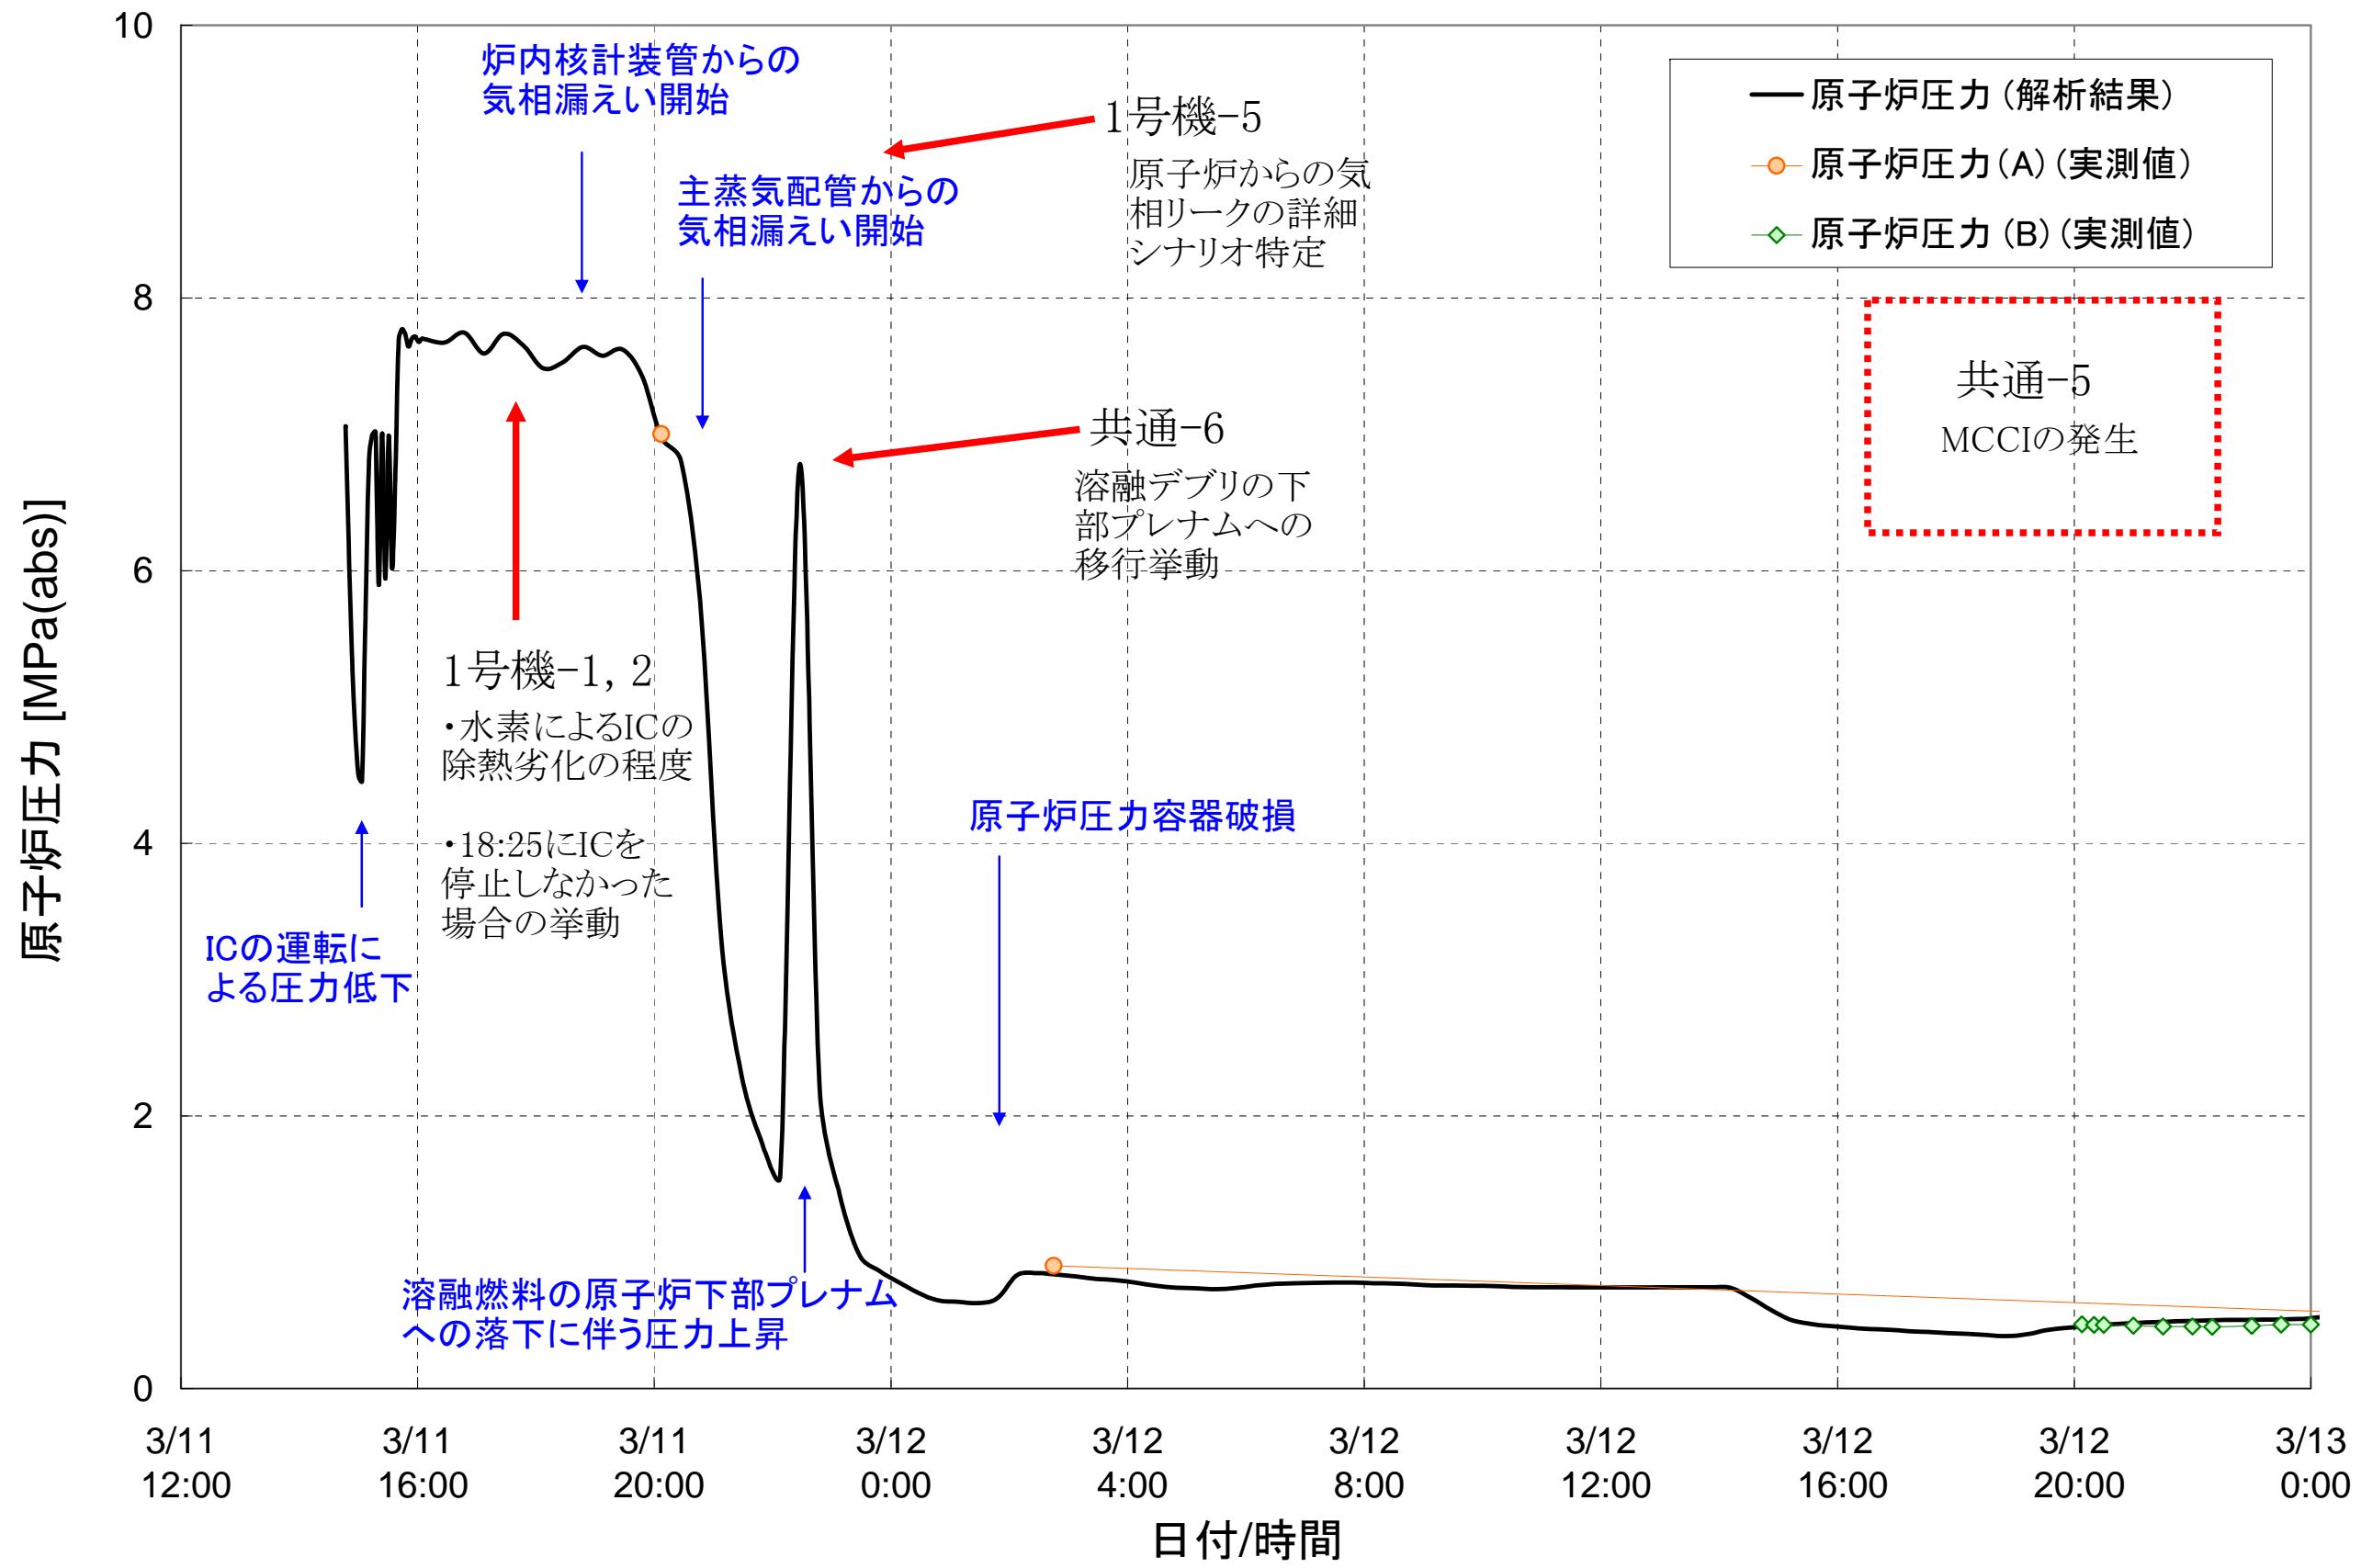
図 3.2.2 1号機の原子炉圧力挙動から抽出された課題

3 月 11 日 20 時 07 分には原子炉圧力 7.0MPa[abs]、23 時 50 分頃には D/W 圧力 0.6MPa[abs]、3 月 12 日 2 時 30 分には D/W 圧力 0.84MPa[abs]、2 時 45 分には原子炉圧力 0.9MPa[abs]が測定された。明確なタイミングは不明であるが、11 日の 20 時以降のある時点で、格納容器圧力が大きく上昇し、また、原子炉の減圧操作は行っていないものの原子炉圧力が低下したことが確認された。

この圧力挙動を再現するため、解析においては、燃料の露出に伴う過熱および溶融により炉内温度が上昇することで、炉内核計装のドライチューブや主蒸気管フランジから D/W への気相漏えいが発生したと仮定している。しかし、計測されたパラメータや観測された事実から、これらの箇所から実際に漏えいが生じたのか否かについては直接的な証拠は得られておらず、検討が必要である。

解析においては、原子炉圧力は、3月11日22時頃に急峻なピークを示している。これは、MAAP解析において、溶融した炉心が、一旦、炉心支持板にとどまり、炉心支持板の破損とともに、下部プレナムに一度に落下するというモデルが採用されていることにより、大量の蒸気が発生する評価結果となることから発生するものである。溶融燃料の下部プレナムへの移行メカニズムは、主にTMI-2の事故の知見を基に作成されており、複雑な下部構造を持つBWRでの挙動が完全に模擬できているとは言い難い状況であるため、BWRの溶融燃料の移行挙動については、さらに検討する必要がある。(共通-6)

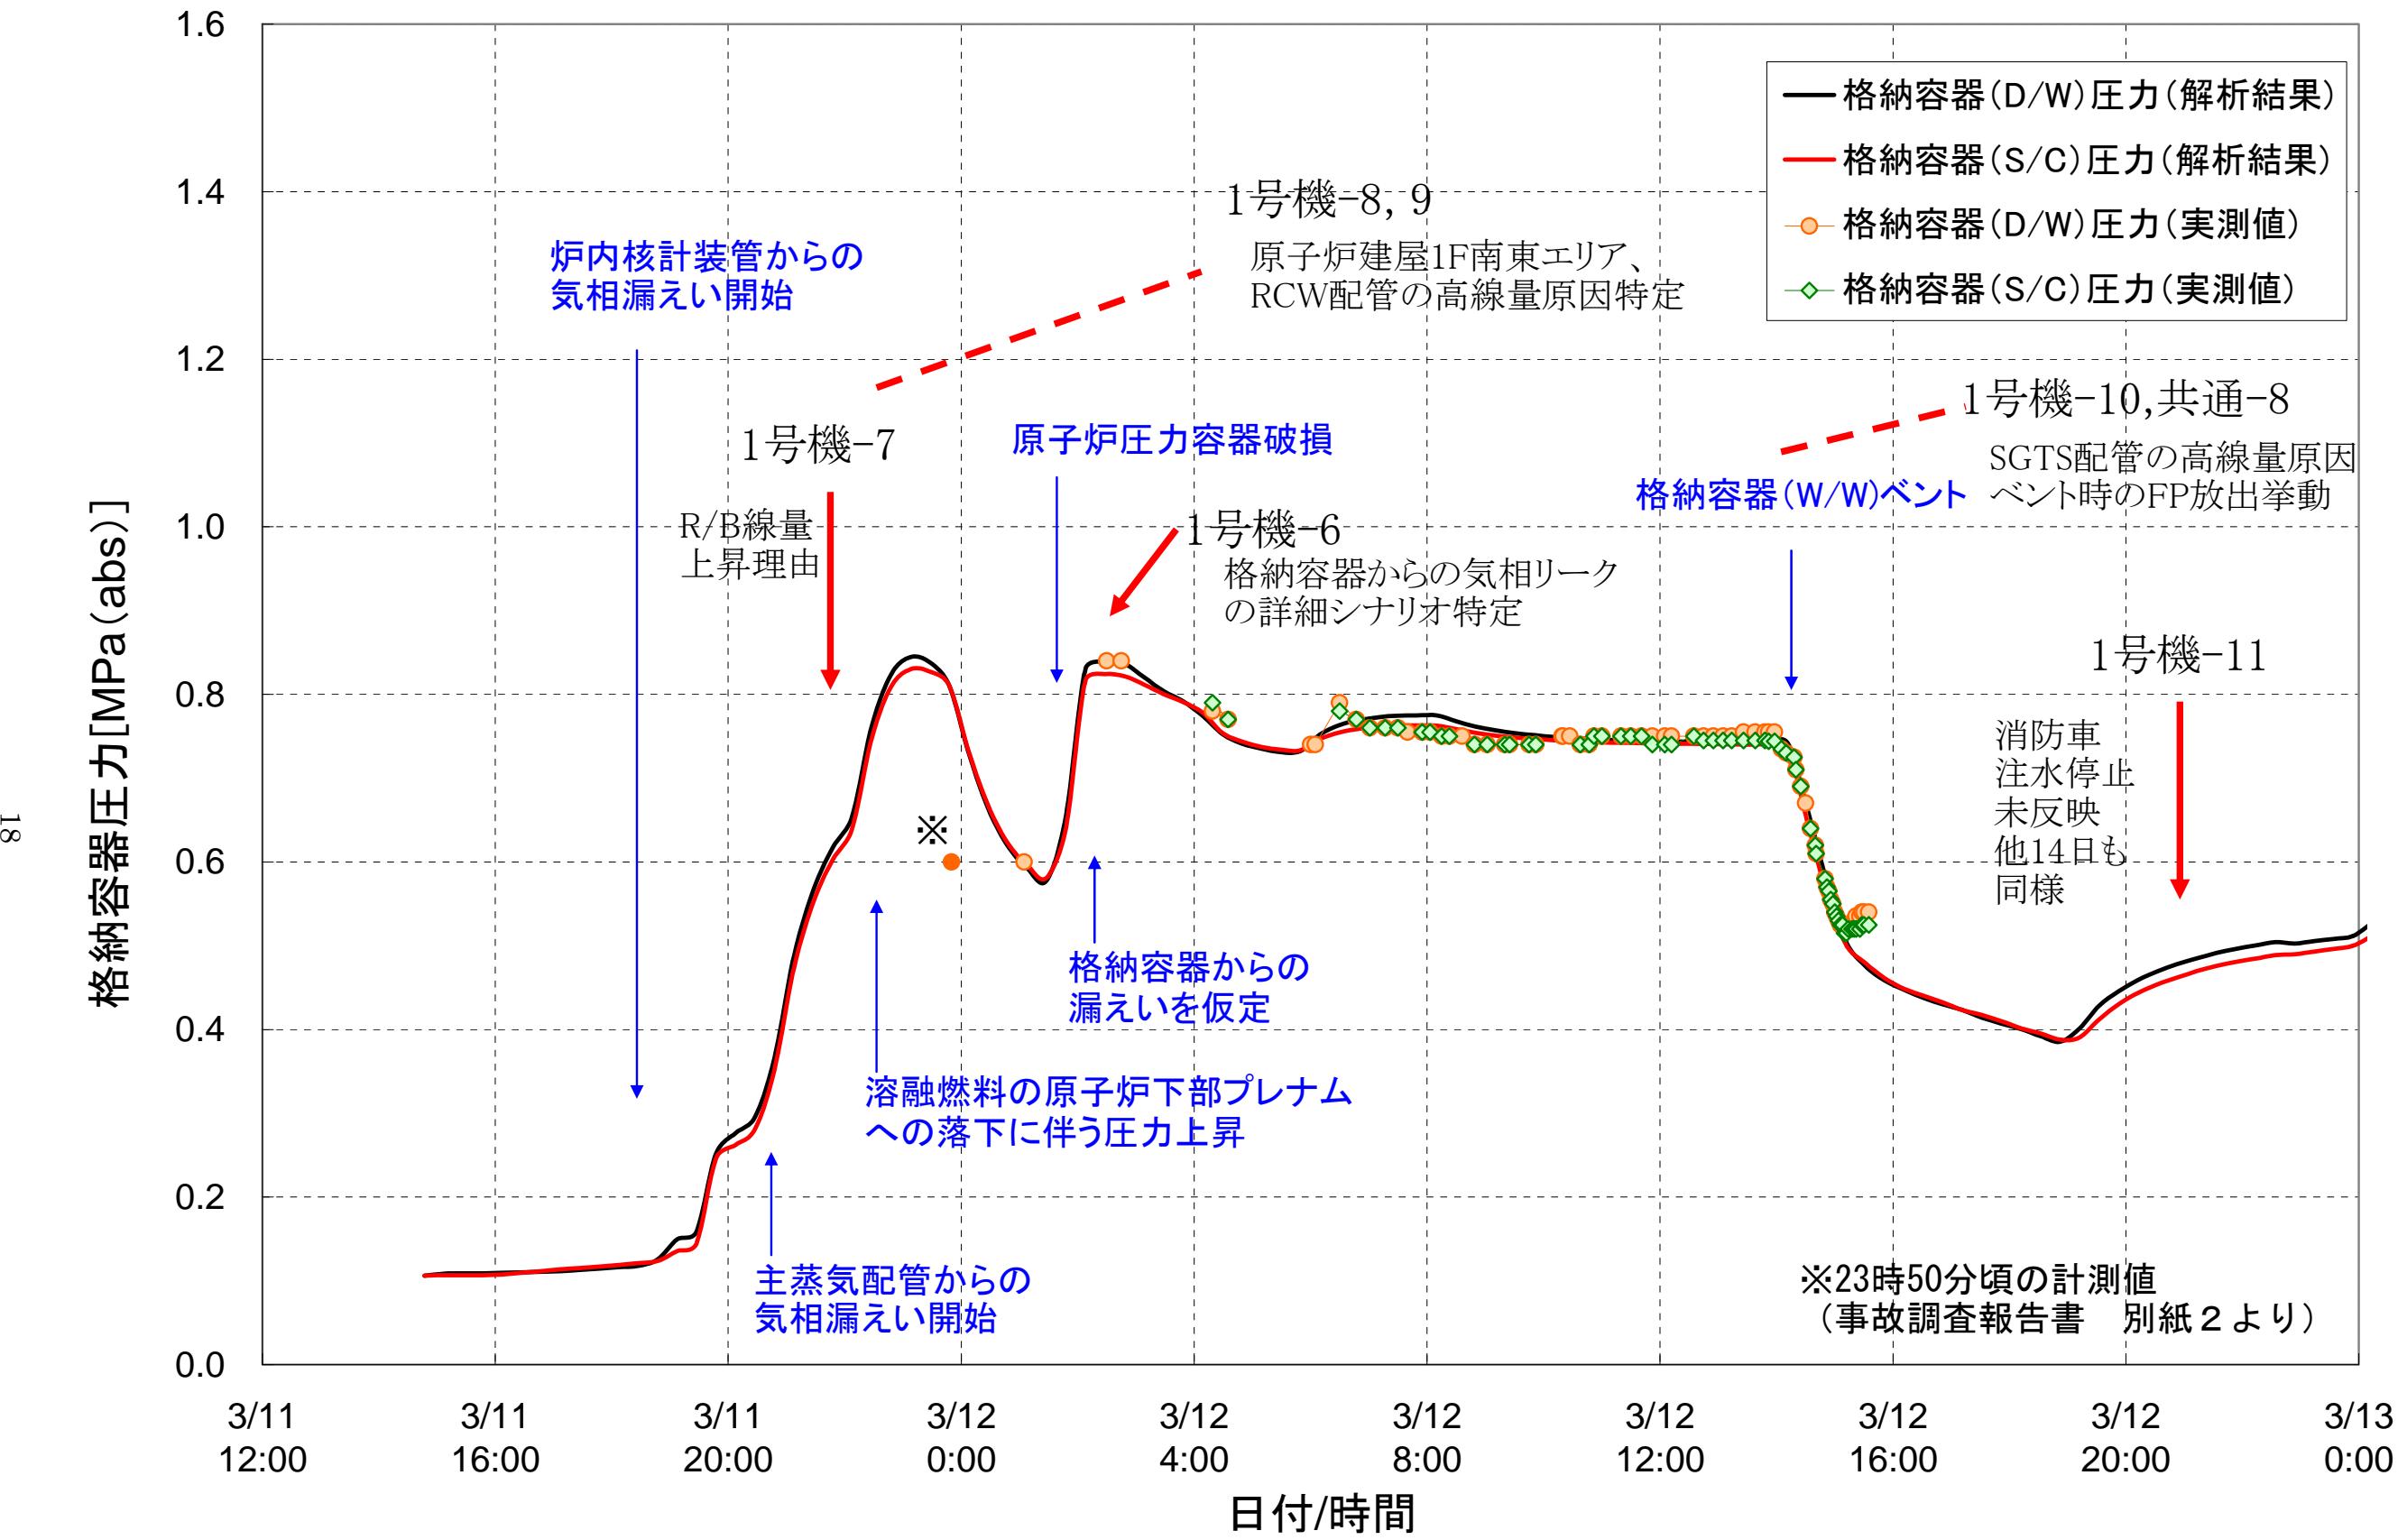
図 3.2.3 1号機の格納容器圧力挙動から抽出された課題

傾向になるはずであるため、圧力が維持されているということは、格納容器からの漏えいがあったことを強く示唆している。

解析においては、D/W 圧力の測定値にある程度あわせるため、地震発生約 12 時間後（3月 12 日 3 時 10 分頃）に格納容器の気相部からの漏えいを仮定した。しかし、計測されたパラメータや観測された事実から、どの時点でどこから実際に漏えいが生じたのか否かについては直接的な証拠は得られておらず、検討が必要である。（1号機-6）

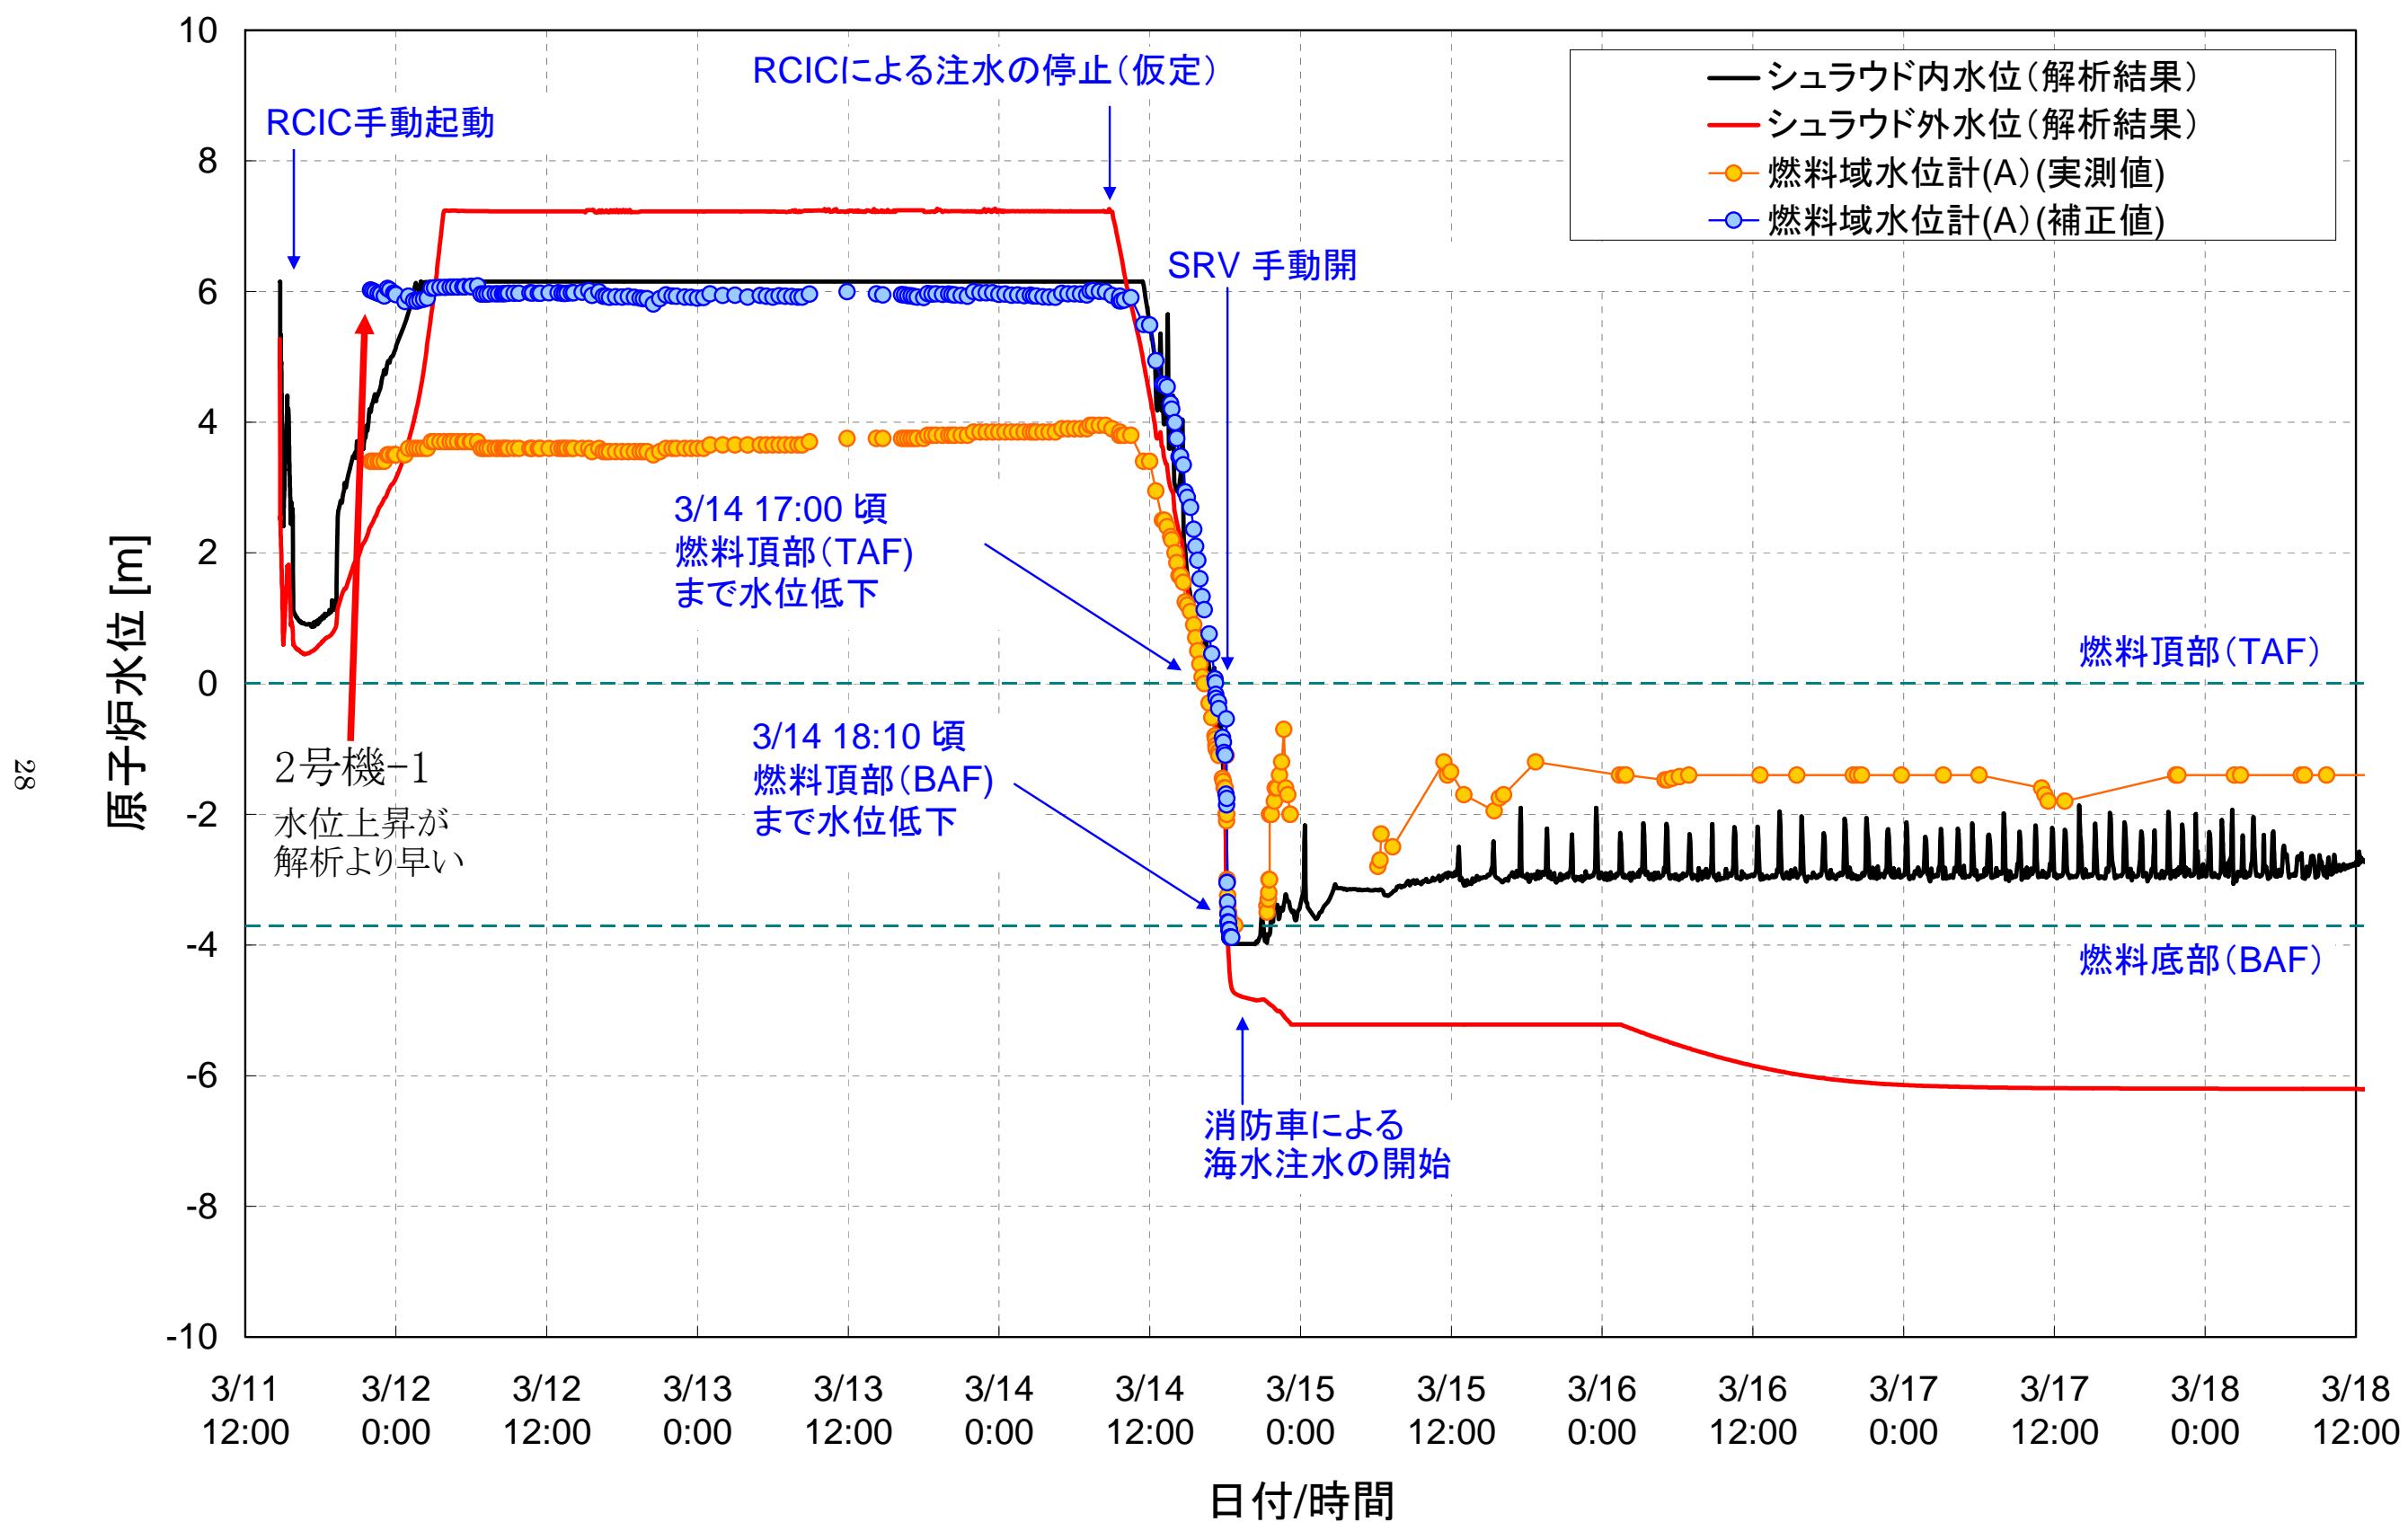
図 4.2.1 2号機の原子炉水位挙動から抽出された課題

RCIC が何時に停止したかは厳密には解明されていないものの、原子炉水位は RCIC が停止した後徐々に低下し、炉心が露出し始め、さらに SRV 開放に伴う減圧沸騰により原子炉水位は急減し、炉心は完全に露出することとなり、炉心損傷が開始する(別冊 1 図 3-1 参照)。RCIC 停止後、原子炉圧力が増加した後は、SRV の逃がし弁モードによって、7.5MPa 程度の圧力を維持する(SRV(A) は仮設バッテリに接続されていた)。その後、原子炉圧力は SRV 開放により急速に減圧し、大気圧近傍まで低下する。

SRV による強制減圧完了とほぼ同時期に、消防車による注水が開始されるものの、解析において設定した注水量は燃料を冠水させるのに十分ではなく、炉心の損傷が進展することとなる。この際の原子炉水位は必ずしも充分な測定点が得られているわけではないが、14 日 21 時以降には原子炉水位の測定値の上昇が確認できる。しかしながら、この原子炉水位の上昇は、1 号機同様事故進展に伴い水位計の計装配管内の水が蒸発することで、水位を過大評価するようになっていたことが原因と考えられ、時期は明確でないものの最終的には正しい値を指示しなくなつたと考えられる。したがつて、消防車による原子炉注水経路上の漏えいの可能性（共通-2）も含め、実際の注水量も少なかつたものと考えられる。

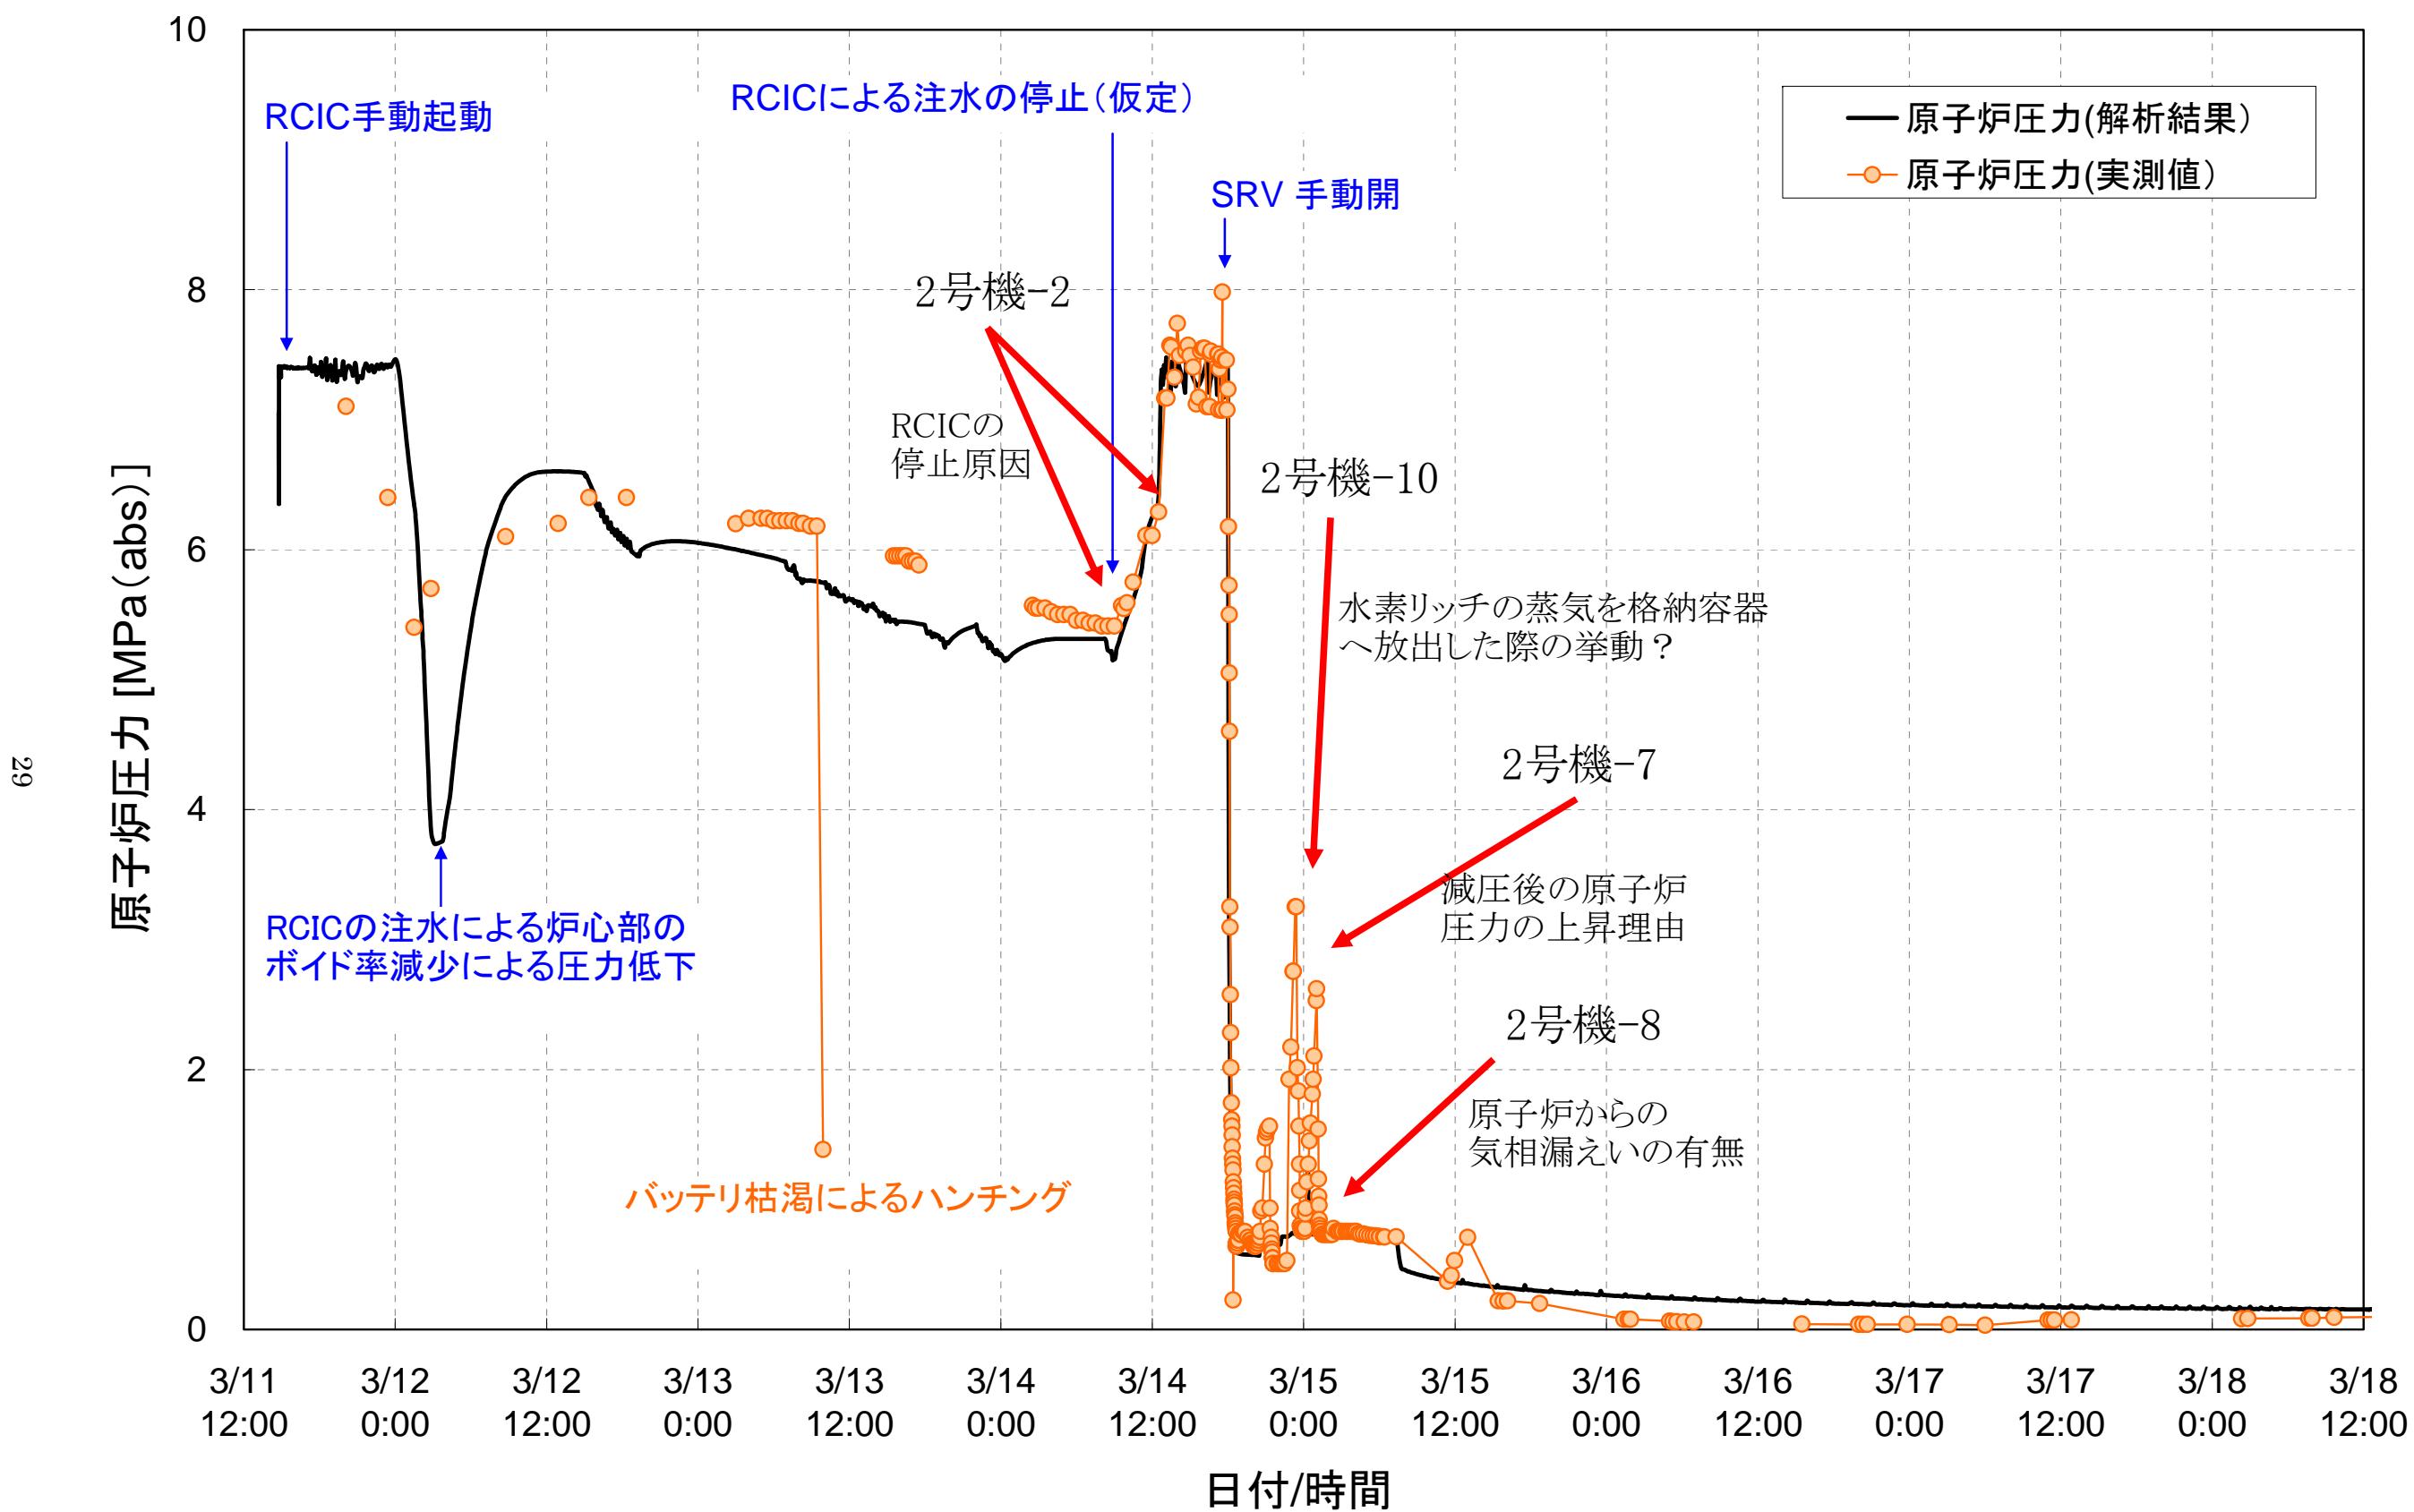
図 4.2.2 2号機の原子炉圧力挙動から抽出された課題

2号機の減圧後の原子炉圧力は、複数回上昇下降を繰り返した。これは、消防車の注水による蒸気発生が、結果として水ージルコニウム反応を促進し、大量のエネルギーを発生したことにより、原子炉圧力の上昇及び燃料の溶融を引き起こした可能性があることを示した。原子炉圧力の上昇が見られた 14 日夜から 15 日未明の間には、中性子が検出限界値程度であるものの複数回観測されている。この中性子検知は、燃料溶融によりウランやプルトニウム、自発核分裂確率の大きいキュリウム等のアクチニド元素が原子炉建屋外に漏えいし、自発核分裂により発生した中性子を捉えたものである可能性が高いことを示した。
