福島第一原子力発電所 1～3 号機の
炉心・格納容器の状態の推定
と未解明問題に関する検討
第 2 回進捗報告

平成 26 年 8 月 6 日

東京電力株式会社

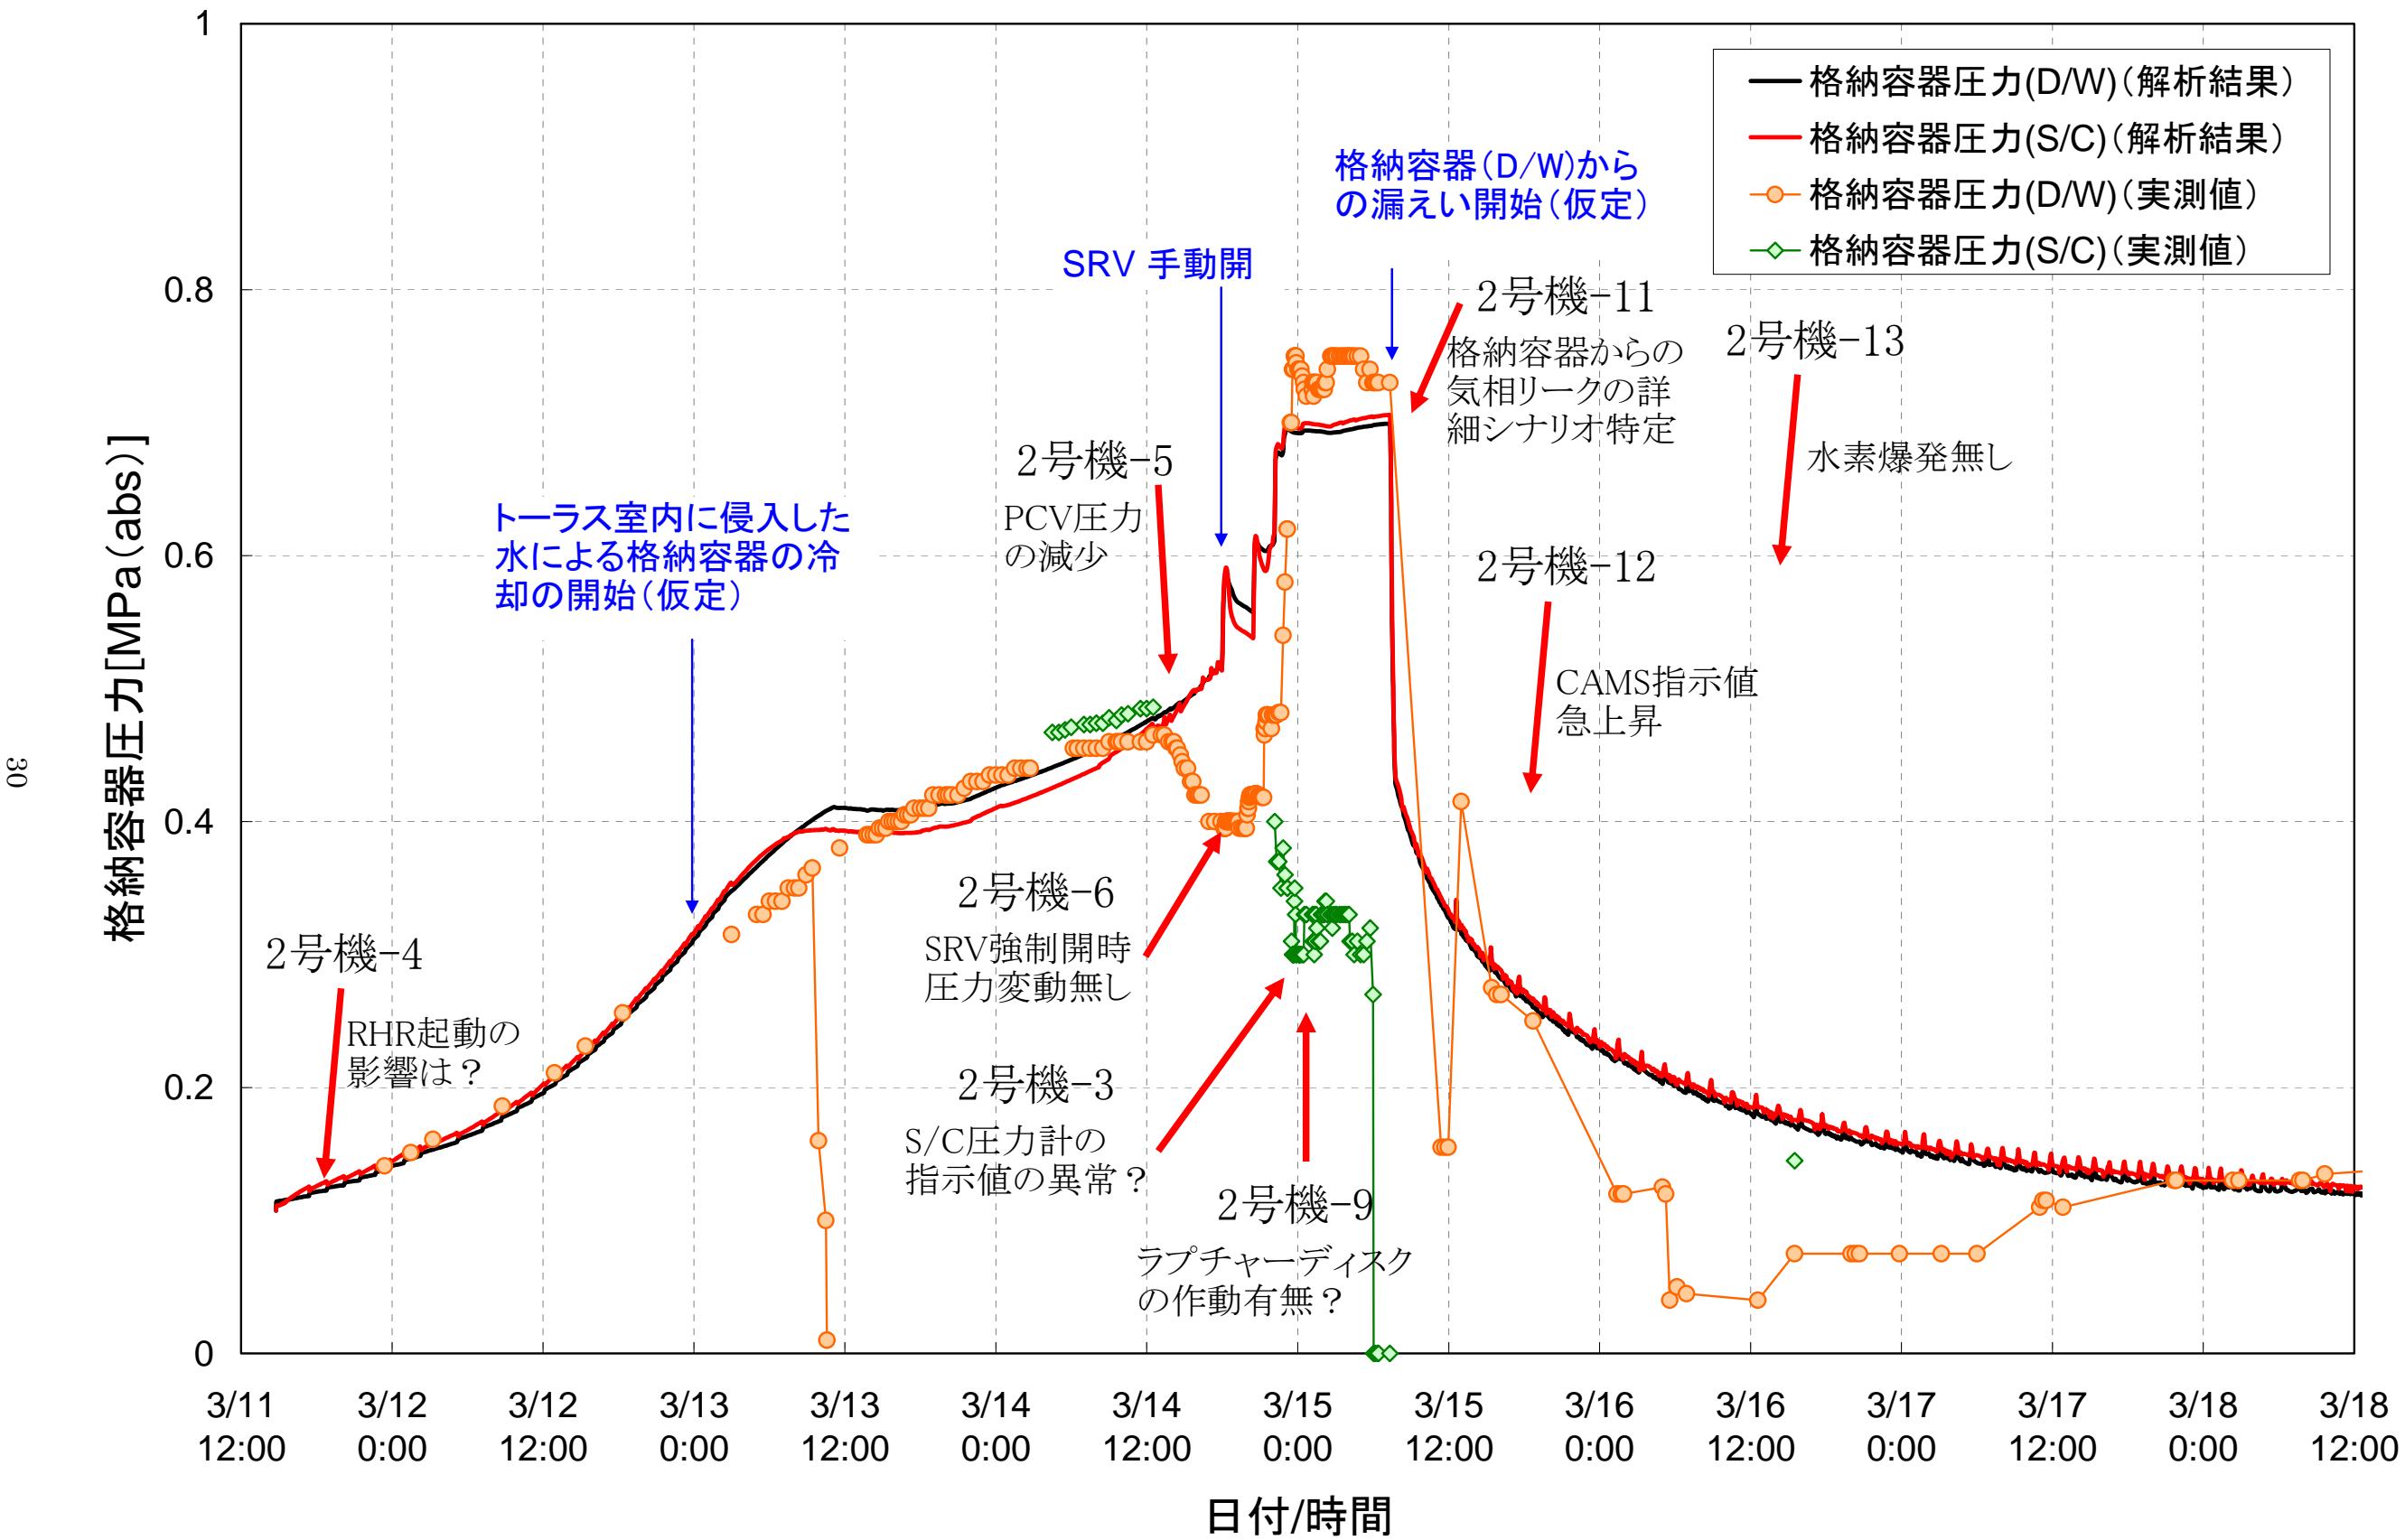
図 4.2.3 2号機の格納容器圧力挙動から抽出された課題

その後、水素発生や SRV の開放等により格納容器圧力が上昇し、0.75MPa[abs]程度にまで至る。水素発生の影響を受けていると考えられる D/W 圧力の上昇が、14 日 20 時頃、21 時頃、23 時頃に観測されている。一方、S/C 圧力は、14 日 4 時 30 分から 12 時 30 分頃まで本設の圧力計により計測が開始され、この間は D/W 圧力と同程度の値を指示している。その後指示不良により計測が中断した後、22 時 10 分にアクシデントマネジメント（AM）用の S/C 圧力計による計測が再開された。この AM 用圧力計による計測値は、計測開始当初より D/W 圧力よりも低い値を示しており、このような圧力の乖離は格納容器の構造上発生するとは考えにくいため、現実の圧力を反映していたものではない可能性が高い。最終的に S/C 圧力計は 15 日 6 時にダウンスケールを示し、計装系が故障したものと考えられるが、これらの指示値の挙動や故障のタイミ

2 号機では、S/C ベントを実施すべく準備を進めていたが、ラプチャディスク作動の有無に関する決定的な証拠は存在していない。しかしながら、S/C の圧力は正しい値を示していなかったにしても、D/W の圧力測定値でも、ラプチャディスクの設定圧(528kPa[abs]) を超えたのは、3 月 14 日 23 時頃 (22:50 の測定圧力 : 540 kPa[abs]) である。一方で、SRV の開記録のある 21 時 20 分頃に線量が急上昇したことをモニタリングカーが測定している。そのため、ラプチャディスクがどのような状態にあるかを検討し、この線量上昇の原因を検討しておく必要がある (2 号機-9)。また、この時の原子炉圧力の散発的な上昇は、1.5MPa 程度であり、この時点では炉心損傷が進んでいると考えられることから、その減圧時の蒸気放出には非凝縮性ガスである水素が大量に含まれているものと考えられる。この際に、非凝縮性ガスが凝縮しない事による圧力上昇の影響により、S/C の健全性に影響がないか検討する必要がある (2 号機-10)

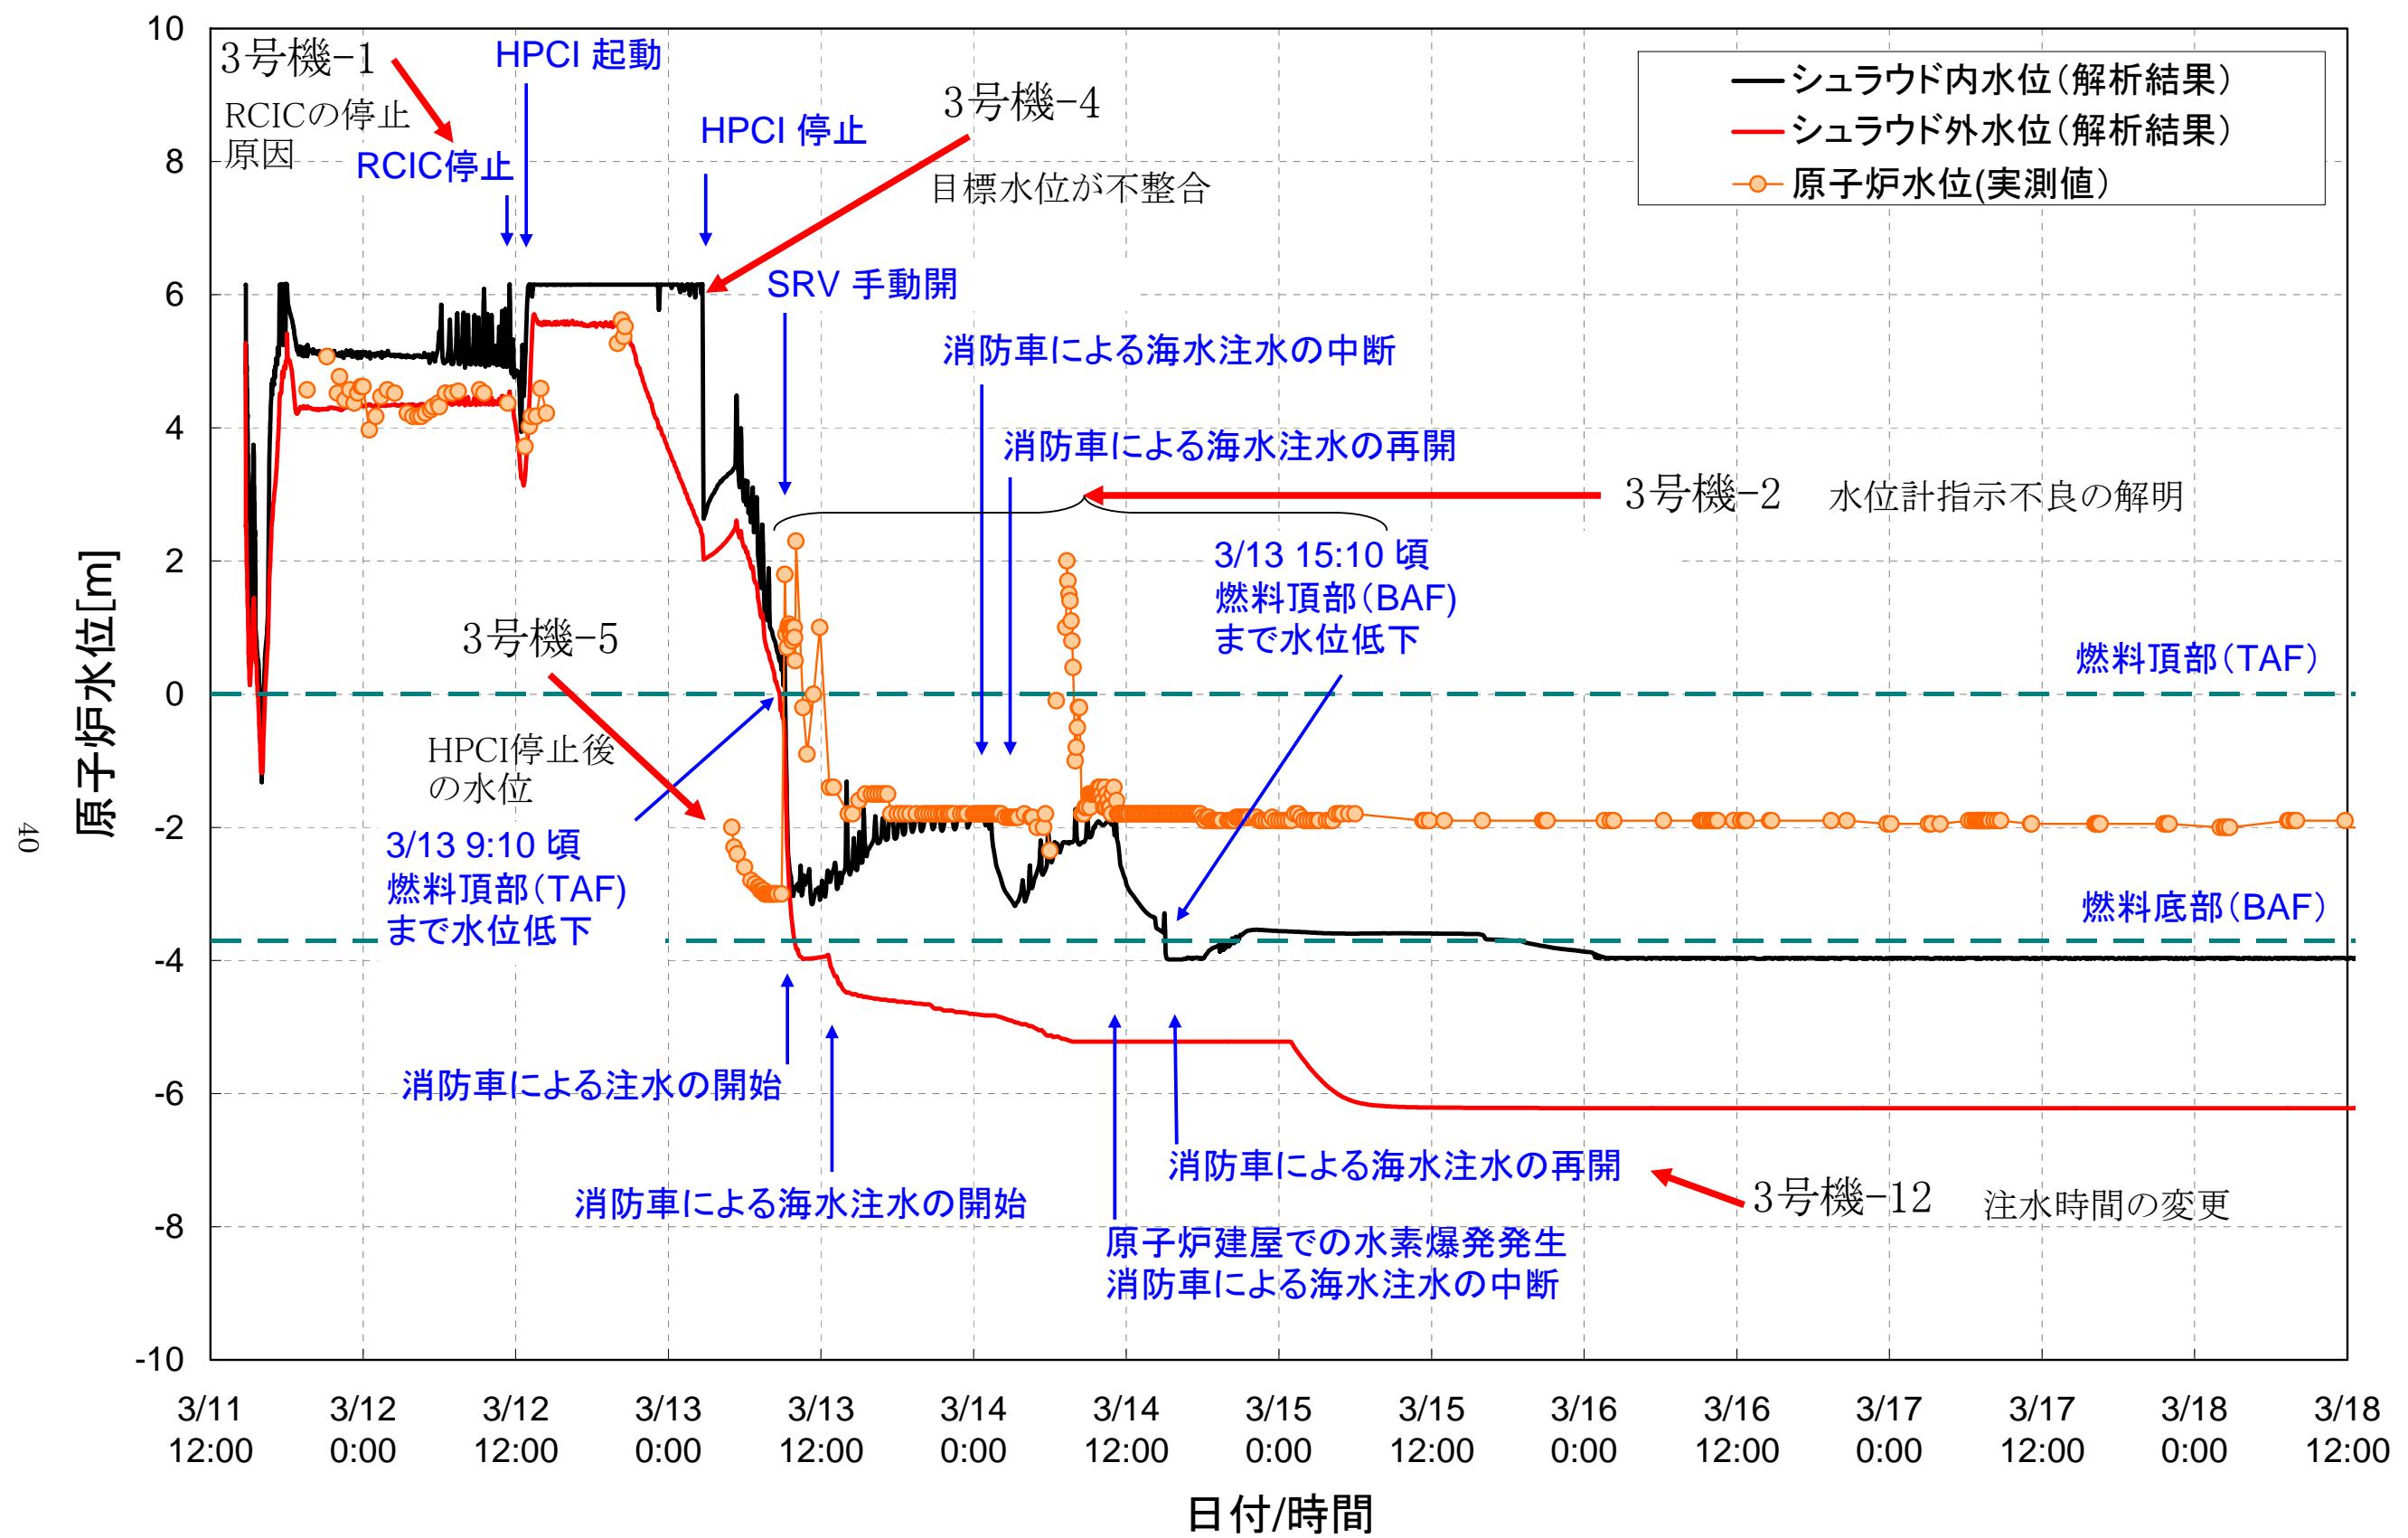
図 5.2.1 3号機の原子炉水位挙動から抽出された課題

解析においては、HPCI の停止後に原子炉水位が低下し、3月 13 日 9 時頃の急速減圧時に炉心が露出し、炉心損傷が開始することになるが、9 時頃までは水位は TAF を維持しており、測定された水位に比べて過大評価している。（3号機-5）前述の通り、設定された HPCI 運転中の注水量が過大評価されていることや、原子炉圧力が低い状態で HPCI が運転されていたことから、実際は HPCI の手動停止よりも早い段階で原子炉水位の低下が始まっていた可能性が高いこ

また、現在の解析評価では、HPCIは手動停止前まで原子炉への注水を継続していたと仮定している。しかしながら、12日夜から減圧に至る過程を検討する中で、上述の仮定では、実測されている原子炉水位と整合しないことが明らかとなっており、運転員によるHPCI手動停止以前に、充分な原子炉注水が出来ていなかつた可能性が高いことが判明した。水位の低下がこれまでの推定よりも速かつたということは、事故進展も速かつたということになるため、原子炉の損傷もより大きかつた可能性が高い。そのため、3号機については、これを反映して、炉心状態の推定を見直す必要がある。

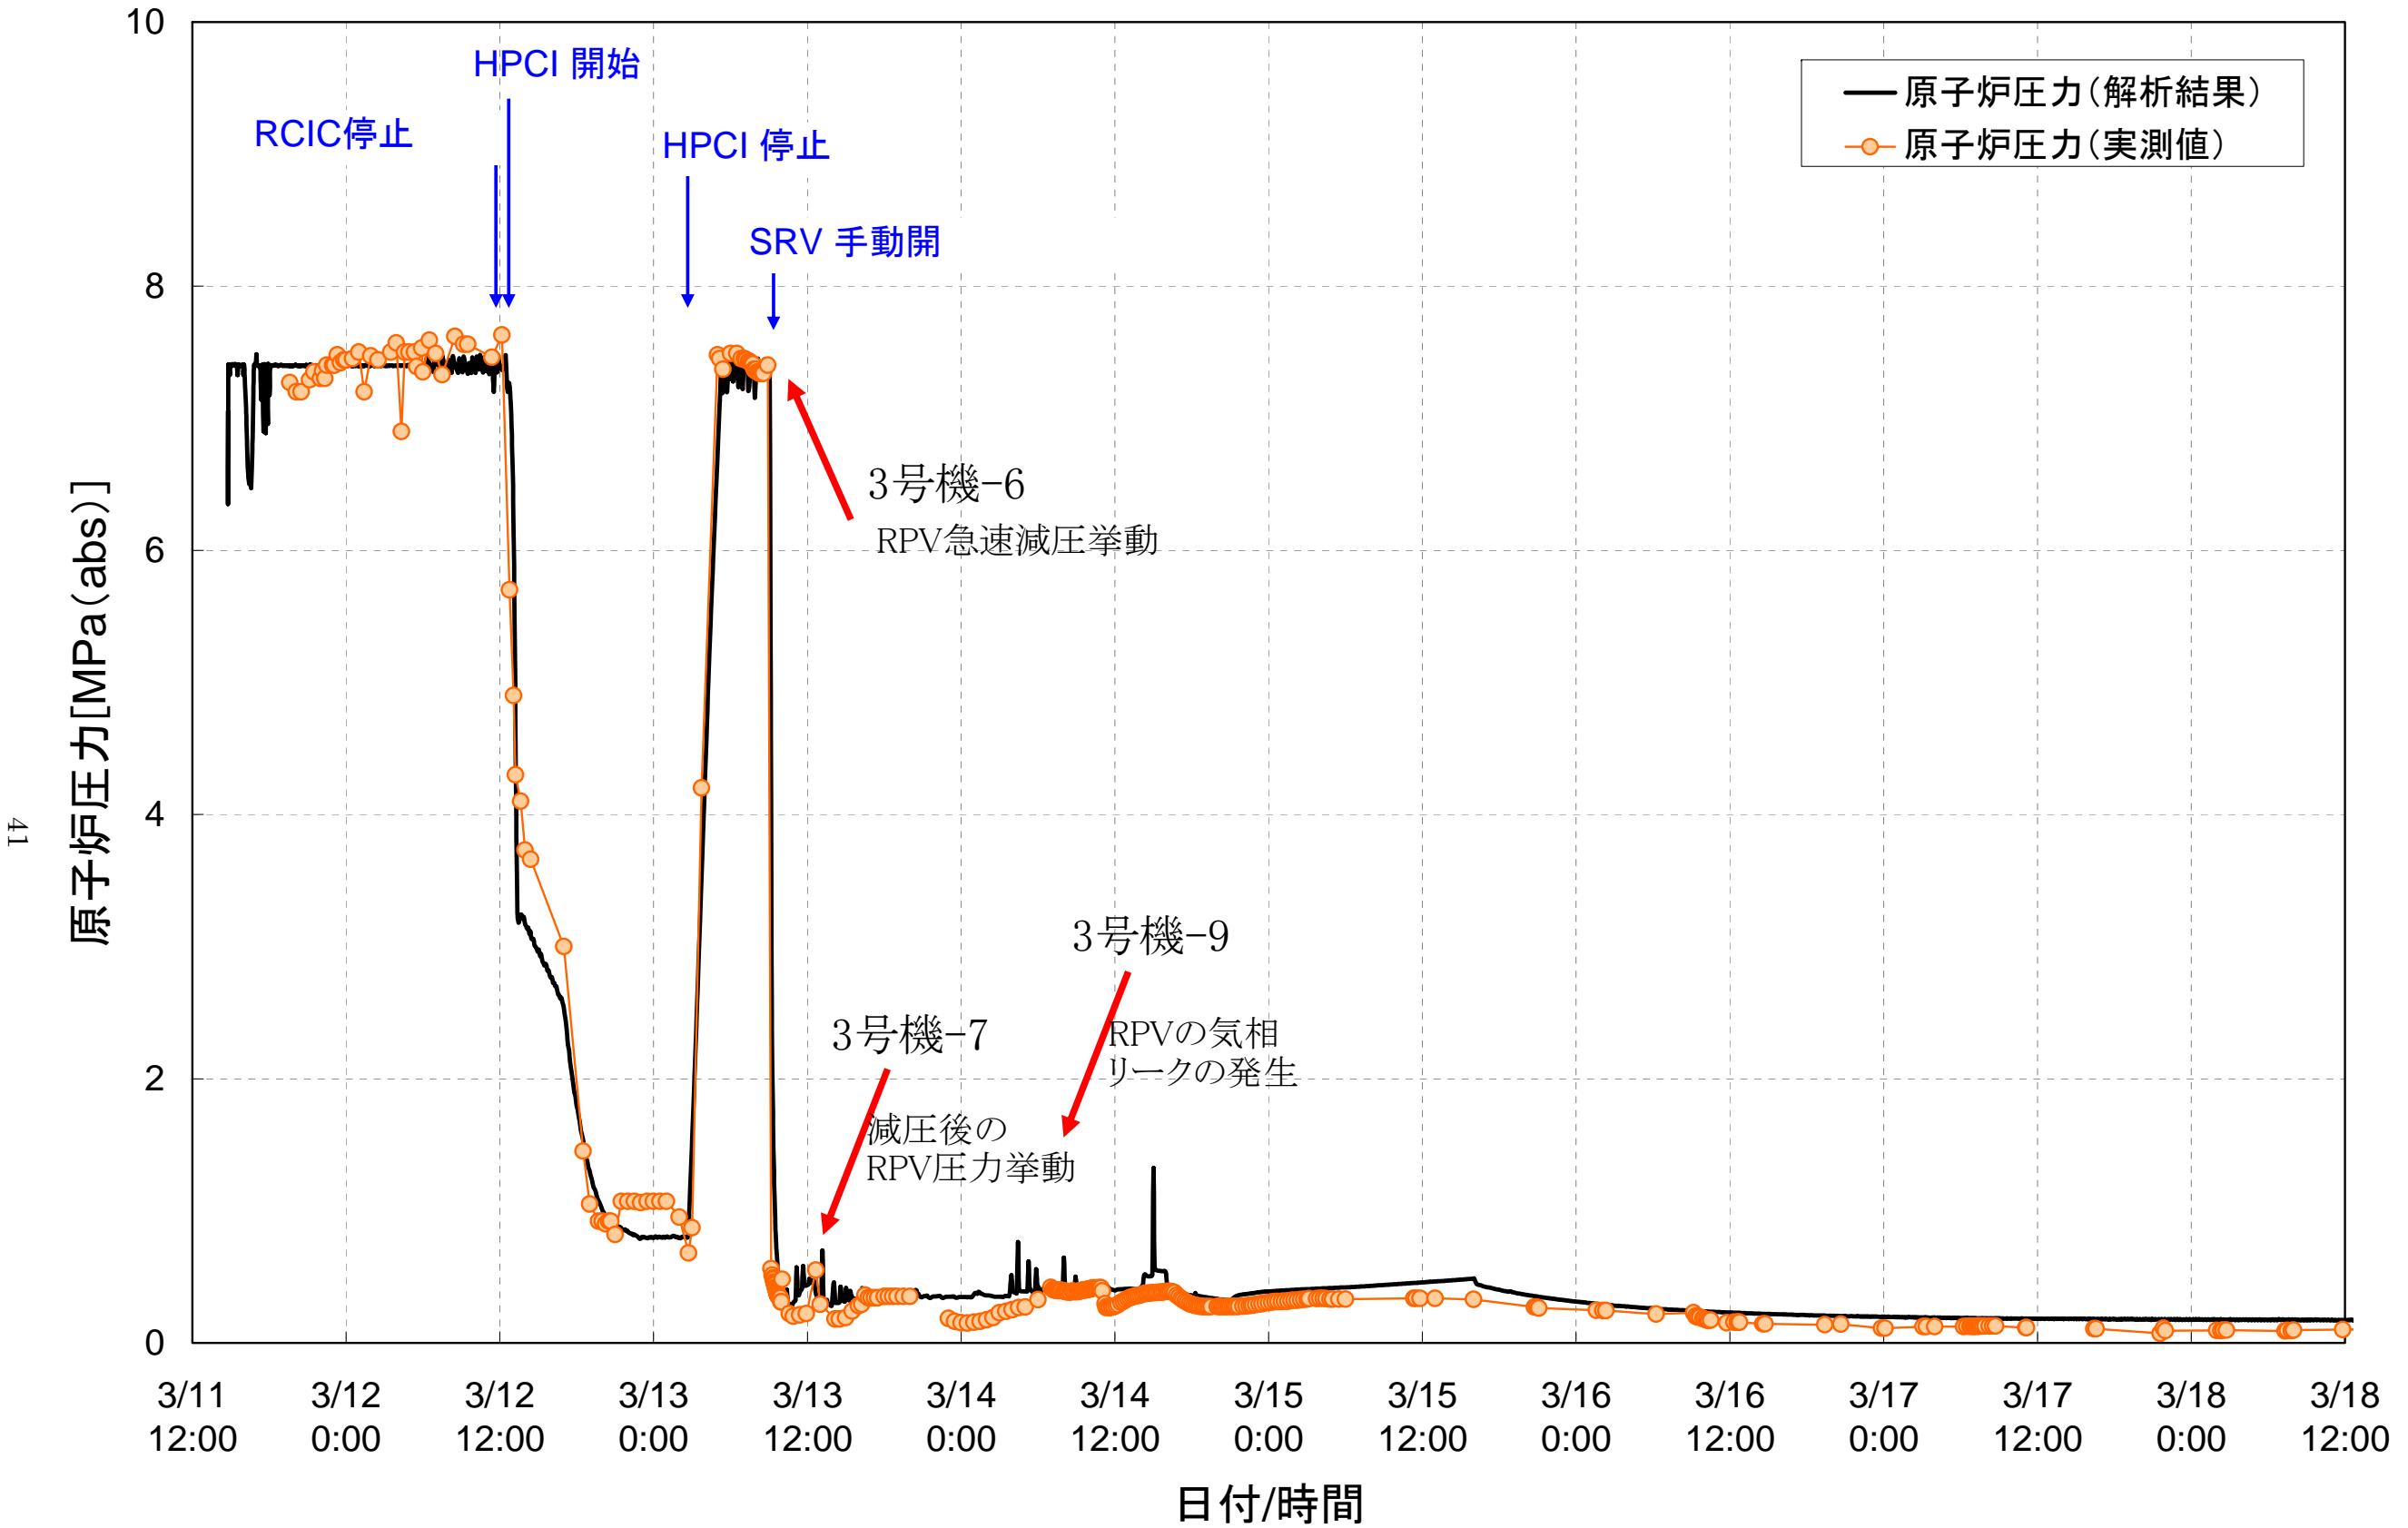
図 5.2.2 3号機の原子炉圧力挙動から抽出された課題

この減圧は、SRVの手動開操作がなされていないこと、減圧の速度が速いことから、原子炉圧力容器の破損によるものであるとの指摘もある。しかしながら、格納容器圧力の挙動や自動減圧系（ADS）の自動起動ロジックの調査の結果、この減圧は原子炉圧力容器の破損によるものではなく、ADSの作動による減圧であった可能性が高いことが示された。

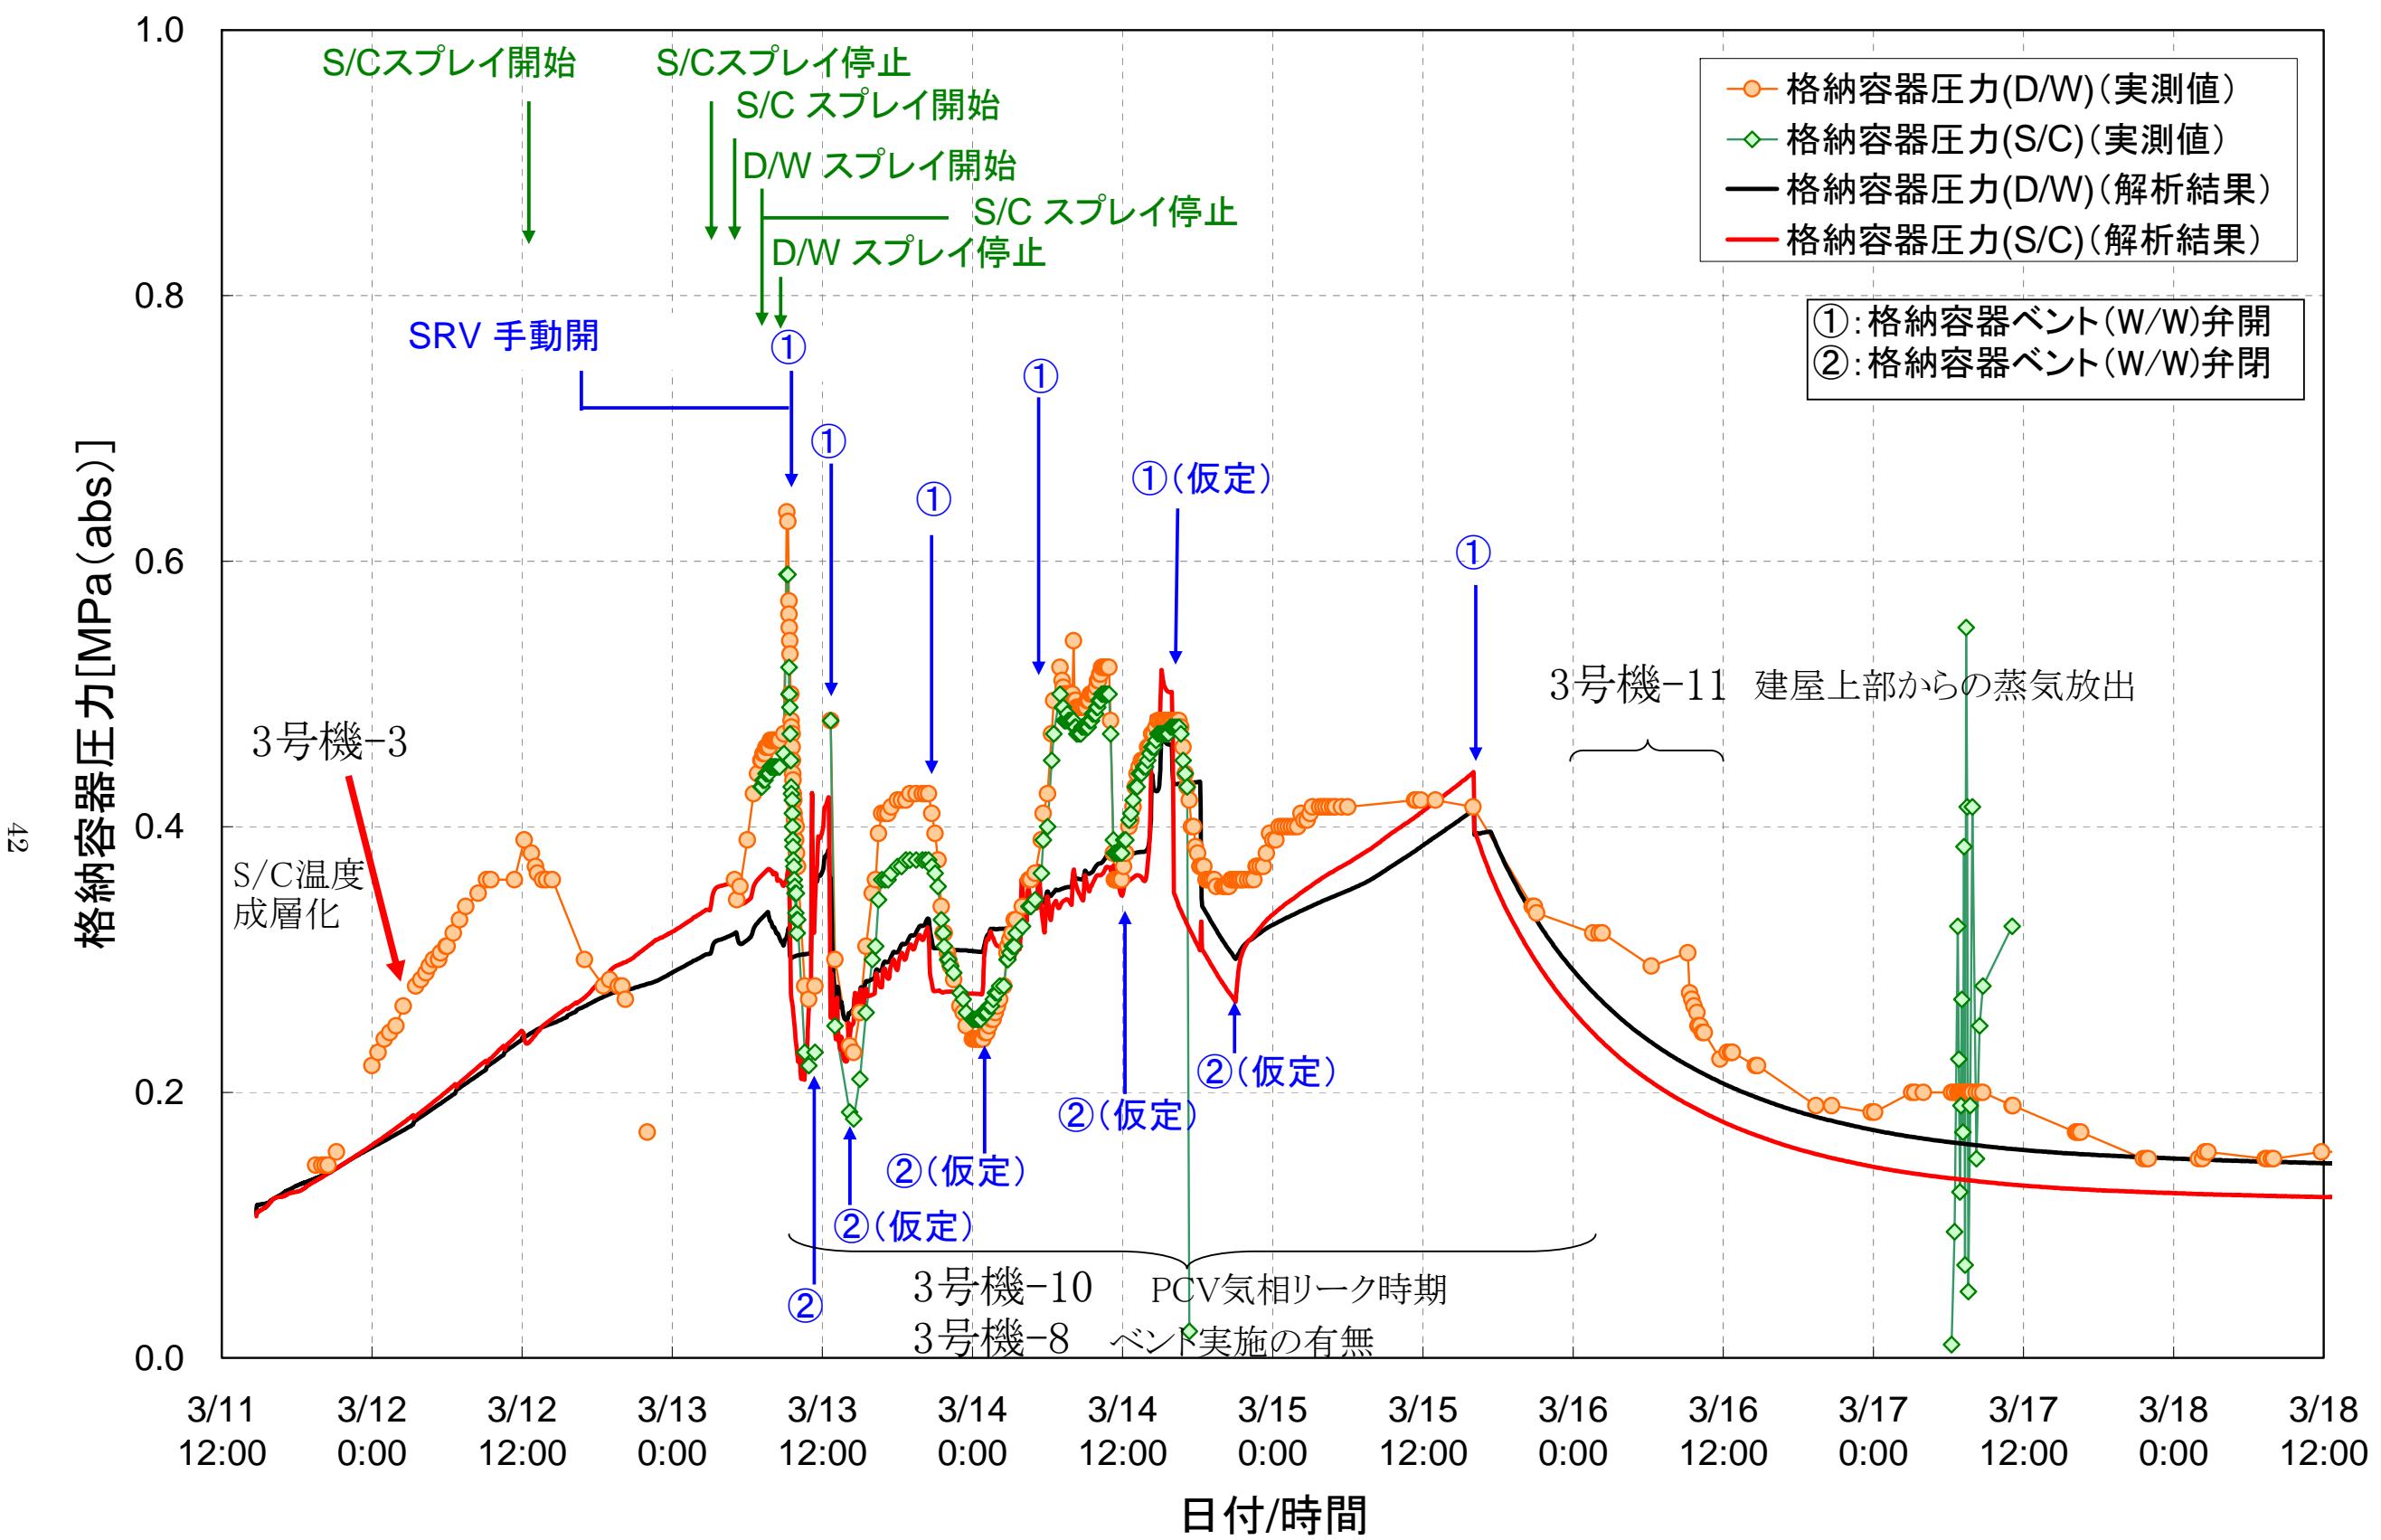
図 5.2.3 3号機の格納容器圧力挙動から抽出された課題

解析においては、原子炉格納容器からの気相漏えいは仮定していないが、3号機の建屋で水素爆発が生じたことや、使用済み燃料プールの水温が十分に低下した後も、建屋上部で継続的な蒸気放出が観察されていたこと、3月21日以降 D/W 圧力は大気圧で変動がなく、7月14日に格納容器内への窒素封入を開始した際にも応答が見られることなどから、格納容器からの気相漏えいが発生しているものと考えられる。どの時点でどこから実際に漏えいが生じたのかについて直接的な証拠は得られておらず、検討が必要である。(3号機-10)

また、3 号機は 1,2 号機と比較して、D/W 圧力が早期（3 月 21 日ごろ）に大気圧にまで低下している。また、3 号機では窒素注入開始時（7 月 14 日）にも 1,2 号機で観測されたような圧力上昇が観測されていない。このことから、3 号機の格納容器の気相漏えいの程度は 1,2 号機に比較して大きい可能性がある。（3 号機-10）

格納容器からの漏えいの発生原因として、溶融燃料が格納容器のライナーに接触して開口するシェルアタックも可能性の一つである。そのため、このシェルアタックの発生の有無についても現場での観測事実も踏まえ、検討していく必要がある。（共通-5）ただし、1,2 号機と比較して、3 号機は S/C 圧力測定値から求めた格納容器内の水位が高く、D/W 内にある程度の水位が形成されていることを示唆する観測事実があり、シェルアタックにより D/W 底部に大きな開口部が開いたとの説明と整合しない。

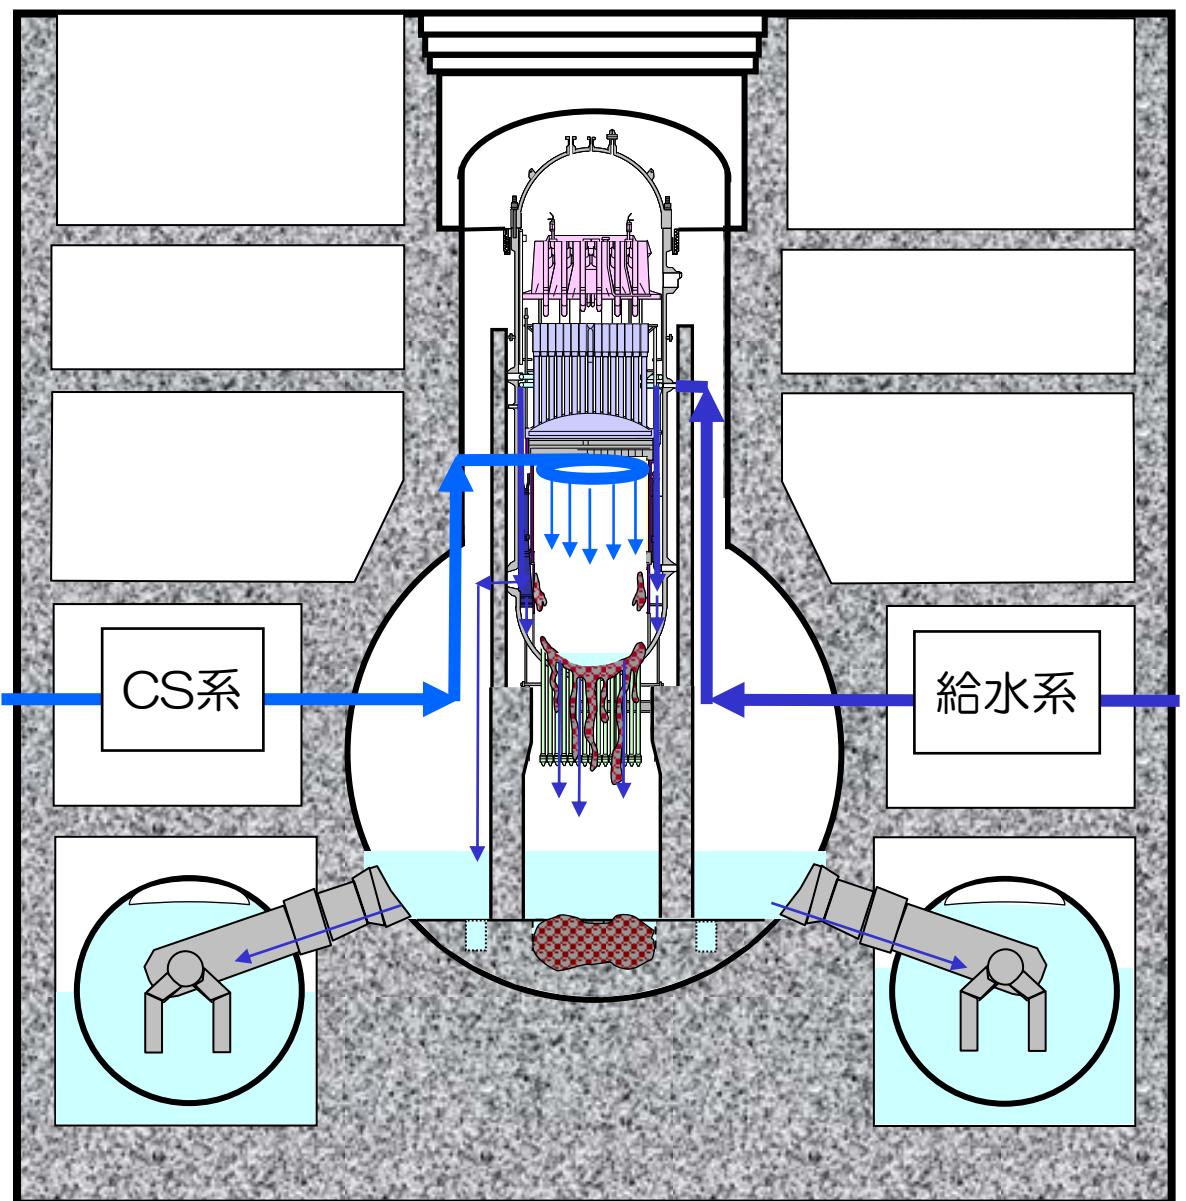
図 6.1.1 1号機の炉心・格納容器の状況推定図

また、S/Cについては、平成24年9月に実施したS/Cへの窒素封入試験により、S/C内の上部に事故初期のKr85と水素が残留し、S/C内水位を押し下げると真空破壊装置管を経由してD/Wに放出されたとした推定メカニズムを実証している。これにより、現状のS/C内の水位はほぼ満水であることが確認された。

平成25年11月、D/Wの外側に溜まった水を排水する、サンドクッシュンドレンパイプからの水の流出が観測されたこと、平成26年5月、S/CとD/Wの圧力差を解消するために設置されている真空破壊弁の配管から水の流出が確認されたことから、格納容器の液相漏えい箇所は、D/Wの下部及び真空破壊弁配管にあることが確認されている。(添付資料4)

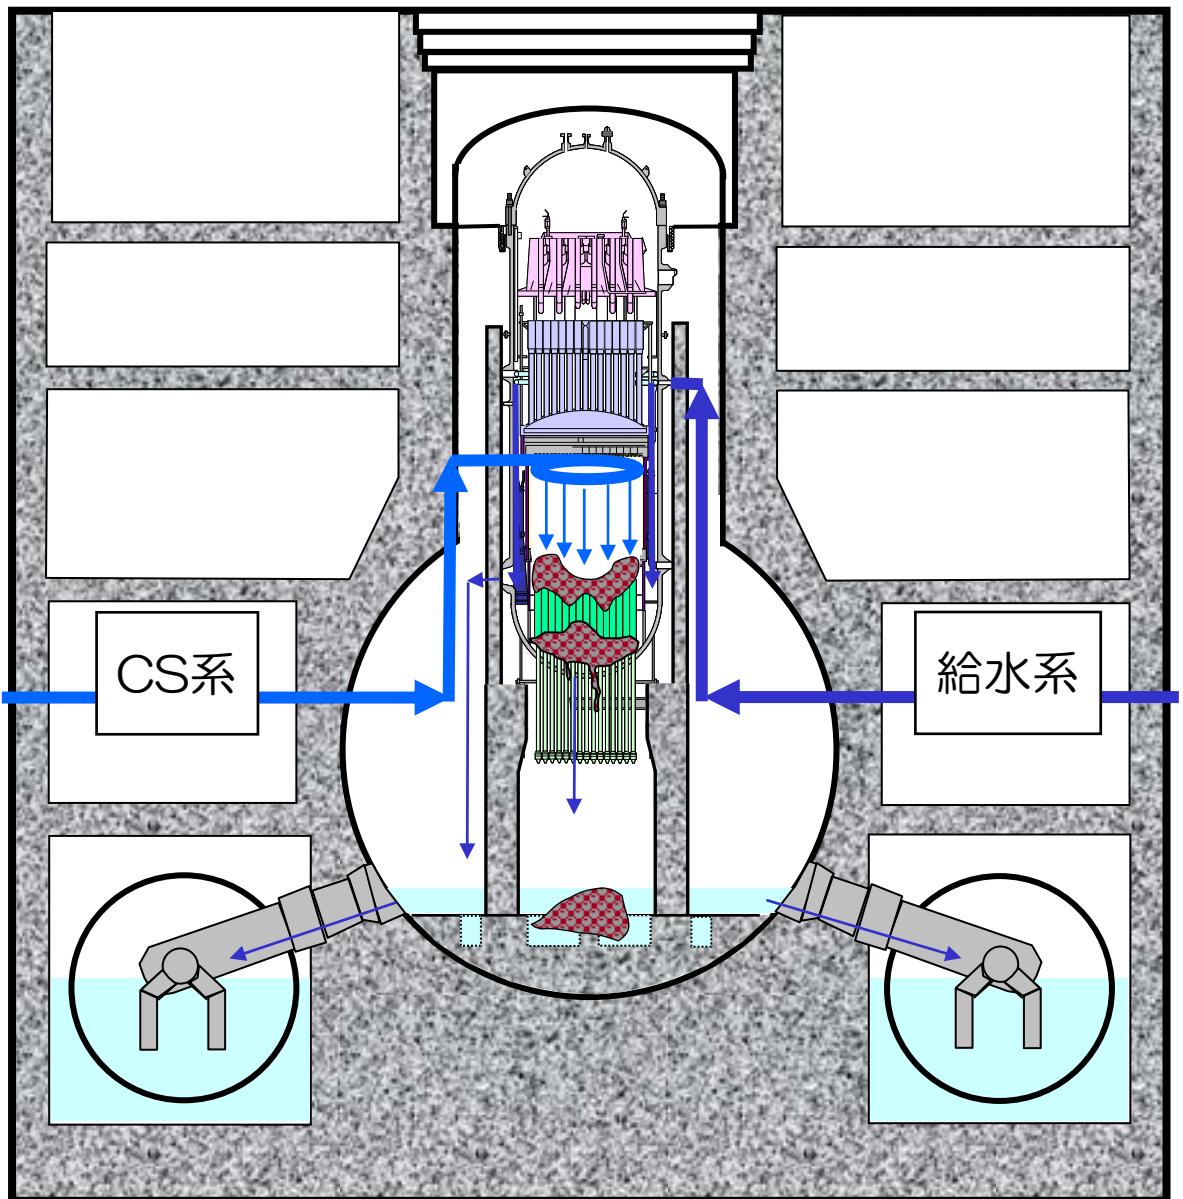
図 6.2.1 2号機の炉心・格納容器の状況推定図

2号機は、図6.2.1に示すとおり、CS系及び給水系からの注水を実施しており、原子炉圧力容器に注水された水は、CS系からは炉心部に直接、給水系からはシュラウドの外側を通り、下部プレナムへと到達する。水位計への水張り結果から、原子炉圧力容器内の水位は、TAF-5m以下であると推定しており、炉心部に水位は形成されていないと考えられる。MAAP解析では、2号機は原子炉圧力容器の破損無しとの評価となっているが、これは観測事実と反してお

また、S/C については、平成 25 年 5 月に実施した S/C への窒素封入試験により、S/C 圧力が 3kPa[gage]（平成 25 年 5 月 14 日時点）であることが確認された。S/C 内水位が満水に近い状況であれば相応の水頭圧がかかることから、S/C 内水位は窒素封入口（OP.3780mm）程度であることが示された。D/W 内水位が低いことと合わせて、原子炉への注水は D/W からベント管を経由して S/C へ流入、S/C 下部から原子炉建屋へ漏えいしていると推定され、この場合、現状、S/C 内水位はトーラス室内の滞留水水位と同程度と推定される。（添付資料 4）

S/C の液相漏えい箇所については特定されていないが、平成 24 年 4 月に実施したトーラス室内調査にて、ロボットによりトーラス室内の回廊上にアクセスし S/C のマンホール等を、平成 24 年 12 月、平成 25 年 3 月に実施したトーラス室内調査では、ベント管下部を確認した結果、少なくとも当該部からの漏水はないことが確認されている。D/W の水位が低く S/C の上部に破損がないことから、格納容器の漏えい箇所は、S/C の下部であると推測される。（添付資料 4）

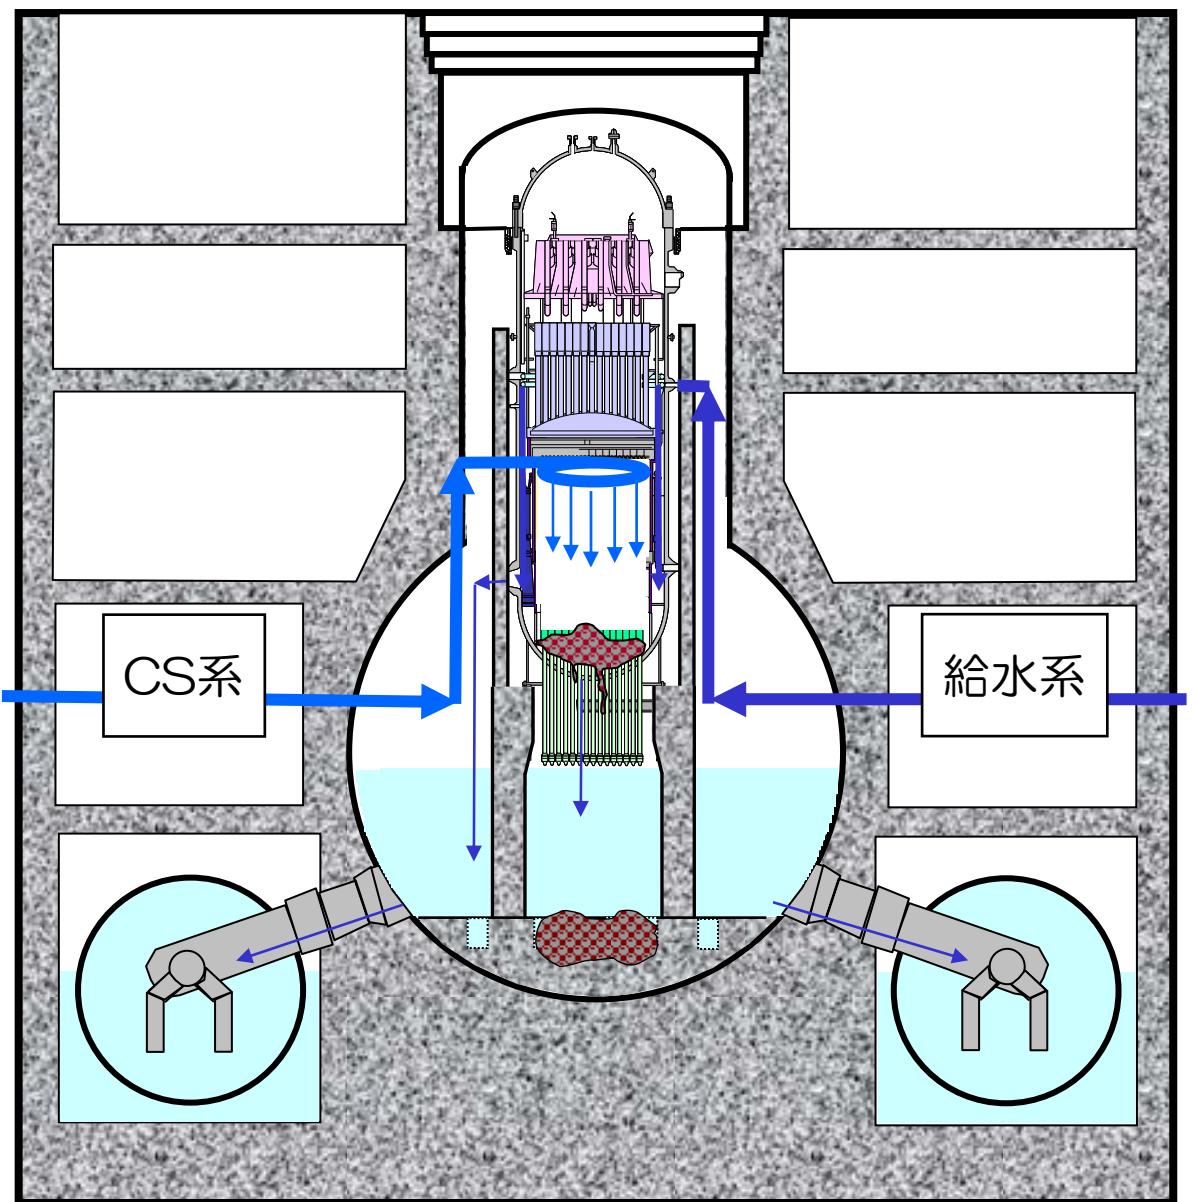
図 6.3.1 3号機の炉心・格納容器の状況推定図

3 号機は、図 6.3.1 に示すとおり、CS 系及び給水系からの注水を実施しており、原子炉圧力容器に注水された水は、CS 系からは炉心部に直接、給水系からはシュラウドの外側を通り、下部プレナムへと到達する。平成 23 年 11 月 11 日時点での原子炉圧力容器の温度は 70°C 程度まで減少しているが、これは、平成 23 年 9 月 1 日より実施した CS 系からの注水により実現されたものであり、CS 系からの注水経路、すなわち炉心部に残存していた燃料デブリを冷却できたことによると考えられる。MAAP 解析では、3 号機は原子炉圧力容器の破損無しとの評価となっているが、これは観測事実と反しており、解析の不確かさによるものと考えられる。

プレナムまたは原子炉格納容器ペデスタルへ落下している。燃料の一部は元々の炉心部に残存していると考えられる。ただし、運転員による HPCI 手動停止以前に充分な原子炉注水が出来ない状態になっていたことが判明したため、事故進展が MAAP 解析による推定よりも早まっていると推測されるため、従来の予測よりも多くの燃料が格納容器内に落下しているとした。これについては、MCCI の進展挙動も含めて、今後の詳細な評価が必要である。

一方、現状の D/W 内水位については、これまで測定実績はないが、既設の S/C 圧力計指示値から、水頭圧に換算することで D/W 内水位を求めるとき、D/W 床上 5.5m～7.5m 程度となる。なお、水位推定に使用している S/C 圧力指示値は事故後校正をしていないことから絶対値の精度は低いものの、これまで原子炉注水量の増減に追従していることから、トレンドとしてはある程度信頼のにおけるものと考えられる。また、平成 26 年 5 月、主蒸気配管 D の格納容器貫通部の伸縮継手周辺からの漏えいが確認された。この高さは、推定されている格納容器内水位と同等であり、格納容器からの漏えいはここからのものが大部分であると推定される。
