循環ループ縮小工事の開始について

平成26年5月29日

東京電力株式会社

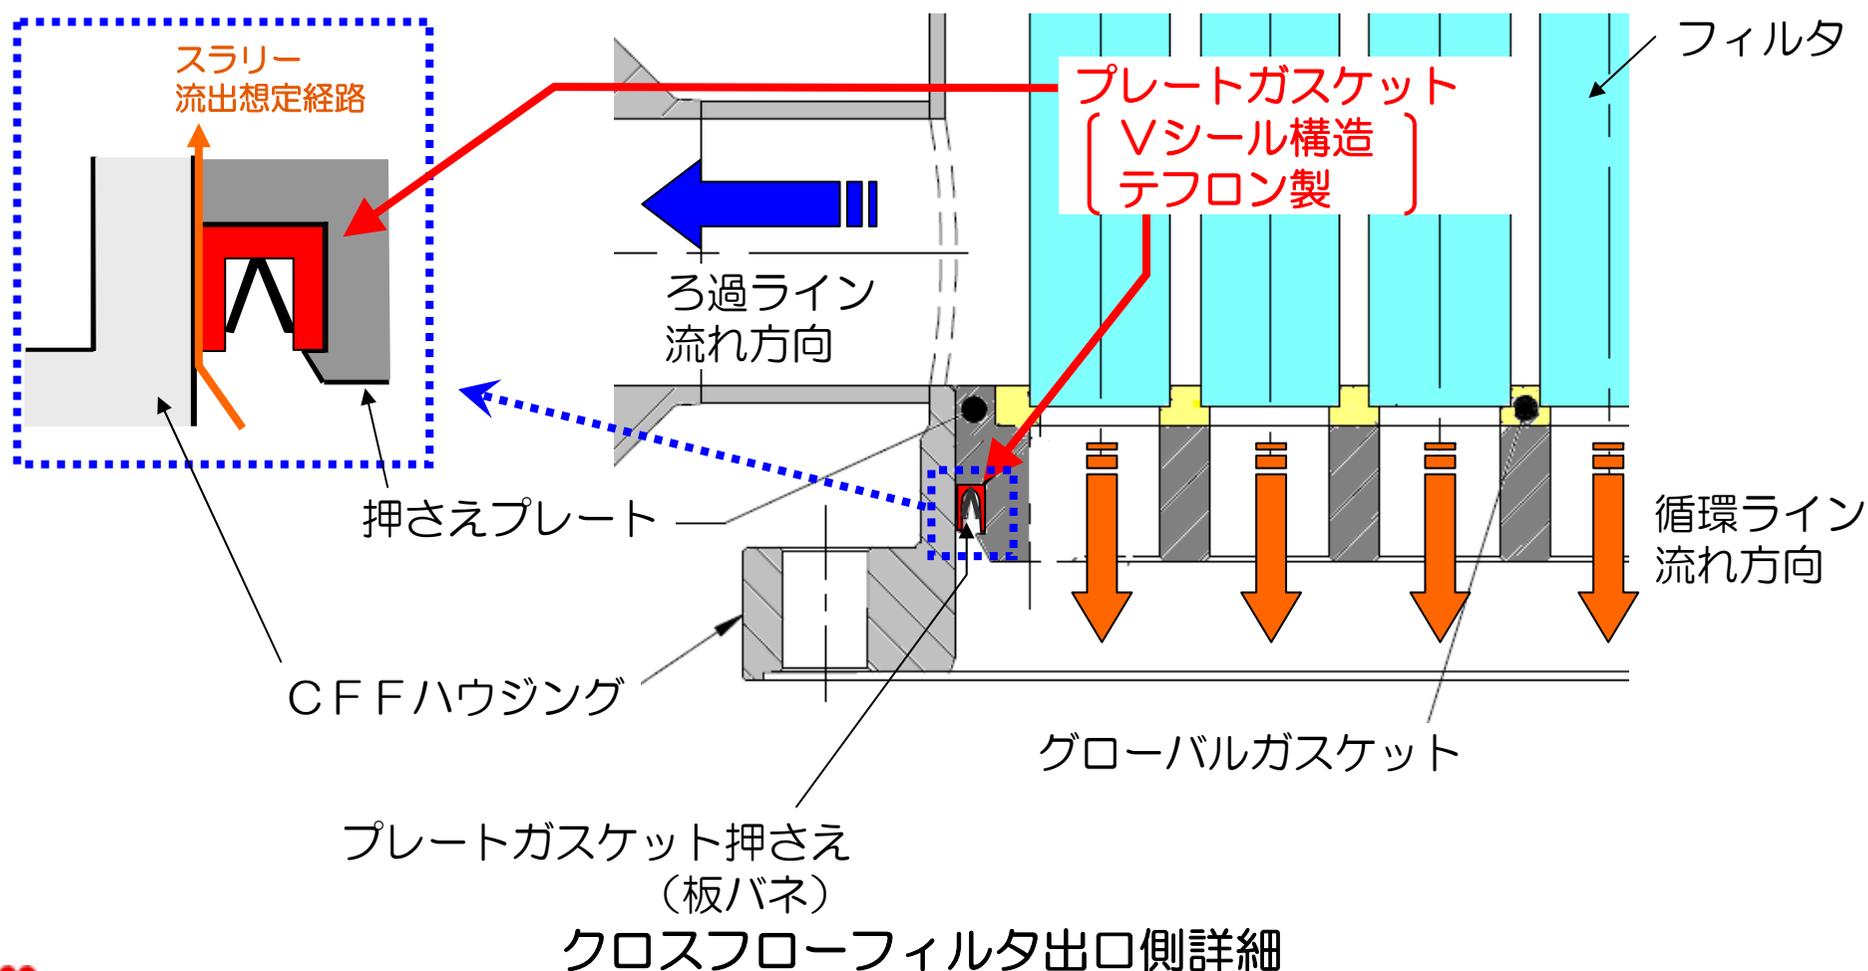
CFF分解点検結果

- CFF3B、7A、8Aについて分解調査を実施した結果、CFFハウジングと押さえプレートの間のプレートガスケット（Vシール構造・テフロン製）に欠損または微小な傷があることを確認。当該部から炭酸塩スラリーが流出したと推定。

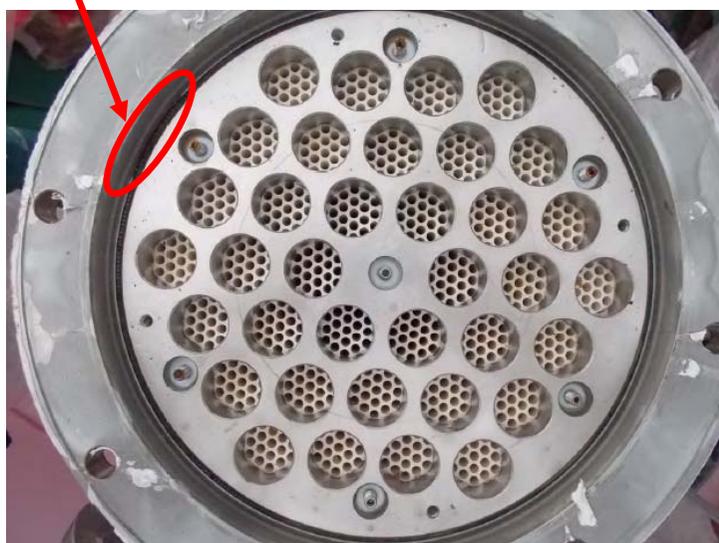
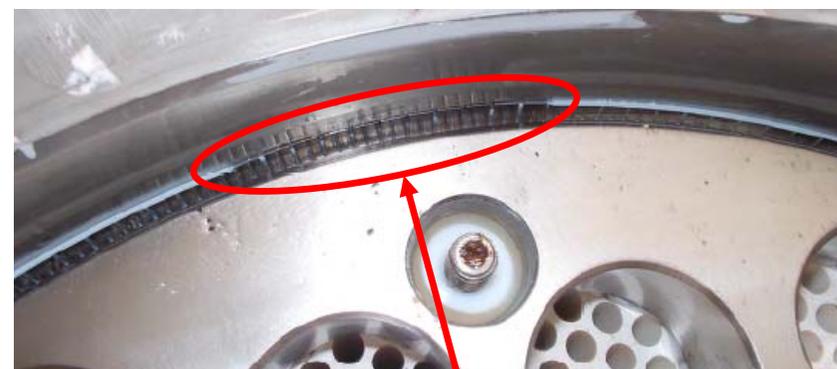
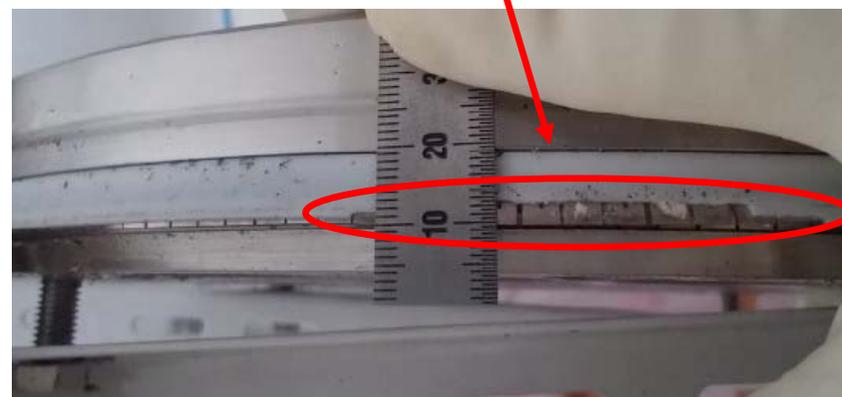
CF F 3 B分解点検結果

- CF F 3 Bについてはプレートガスケットに欠損を確認。

プレートガスケット
欠損箇所

欠損箇所：幅約6 cm、深さ約3mm

- プレートガスケットが脆化し、逆洗時の圧力脈動等で欠損や傷が発生したものと推定。脆化は放射線劣化によるものと推定。以下に要因分析を示す。

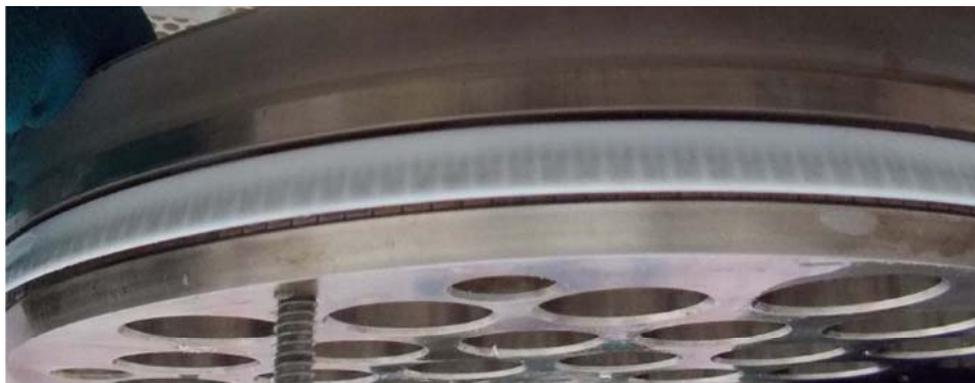
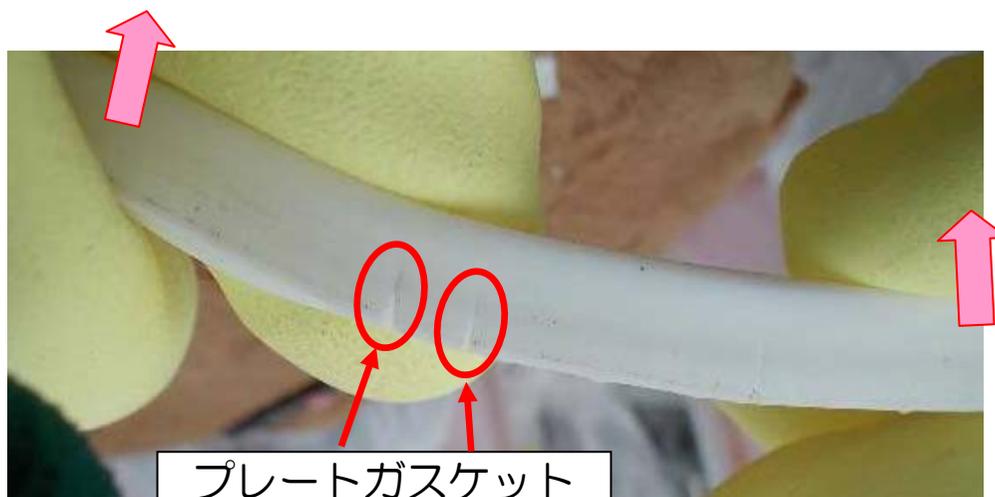
CF F 7 A、8 A分解点検結果

- C F F 7 A、8 Aについてはプレートガスケットに欠損は確認されなかったものの、微小な傷を確認。

プレートガスケットに大きな欠損は確認されず。

プレートガスケット
微小な傷

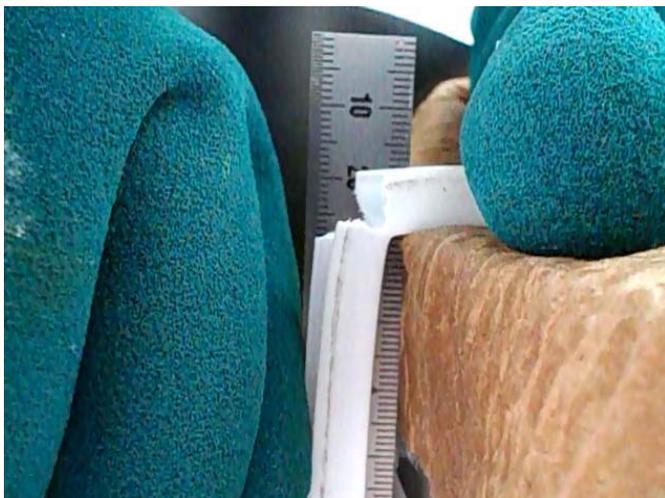
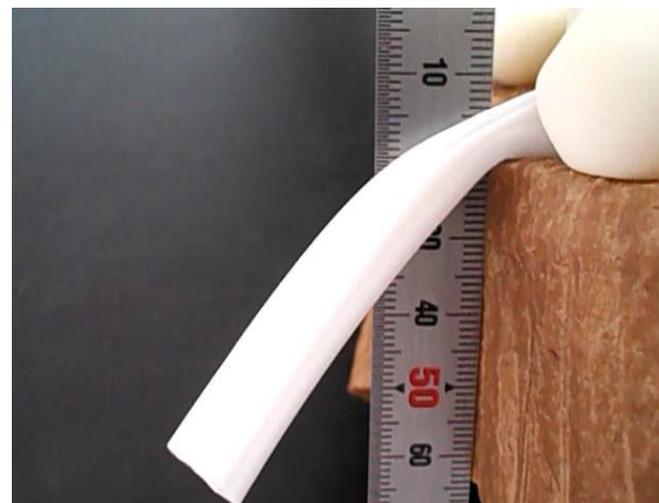
プレートガスケット詳細調査

- 炭酸塩スラリーの流出が確認されたプレートガスケットと新品のプレートガスケットの折り曲げ状況を比較したところ、使用済のプレートガスケットに破断を確認。使用済のプレートガスケットは脆化していることを確認。

使用済のプレートガスケットを折り曲げた*
ところ、破断したことを確認

新品のプレートガスケットを折り曲げた*
ところ、破断せずに折れ曲がったことを確認
