東京電力福島第一原子力発電所汚染水対策の対応  
 廃炉・汚染水対策現地調整会議 課題に対する管理表

平成26年10月27日

# 多核種除去設備の運転状況

## 2-1. B系統クロスフローフィルタ不具合事象について

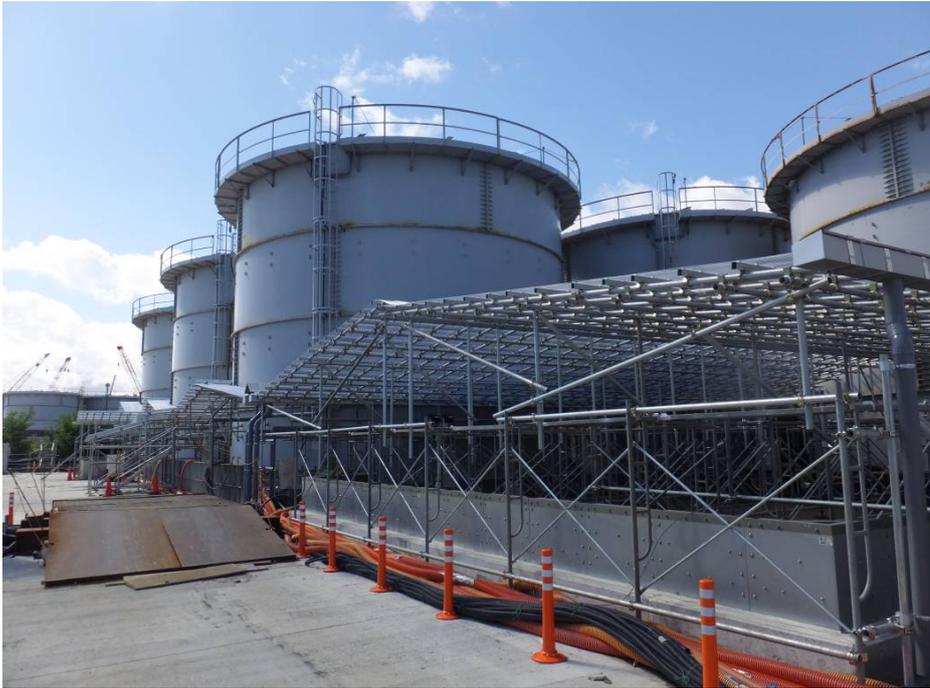
①H2南エリア 堰カバー設置完了

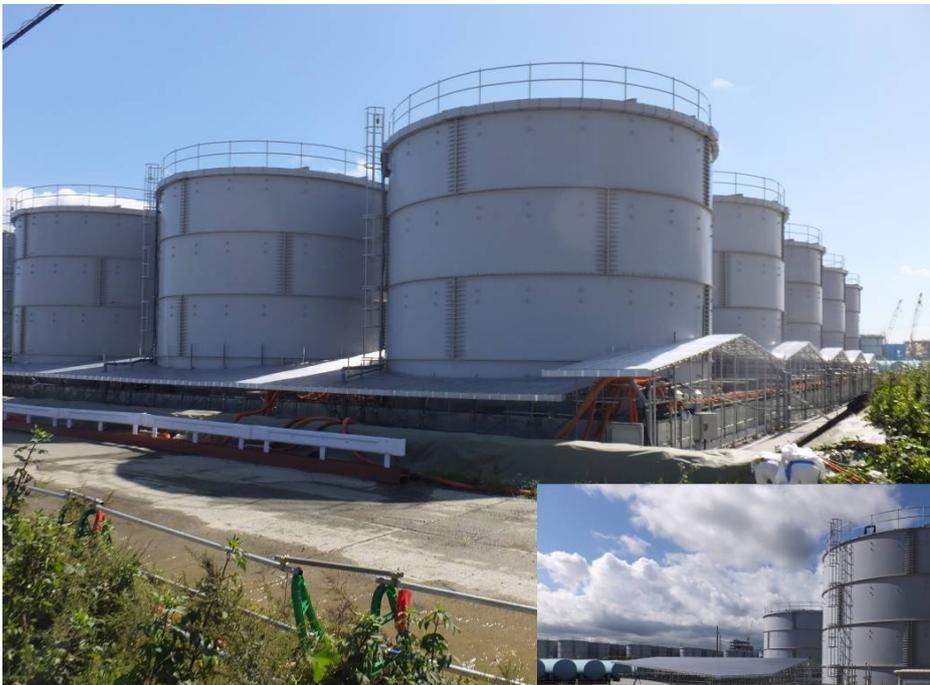
②H3エリア 堰カバー設置完了 (右下 内堰拡張部)

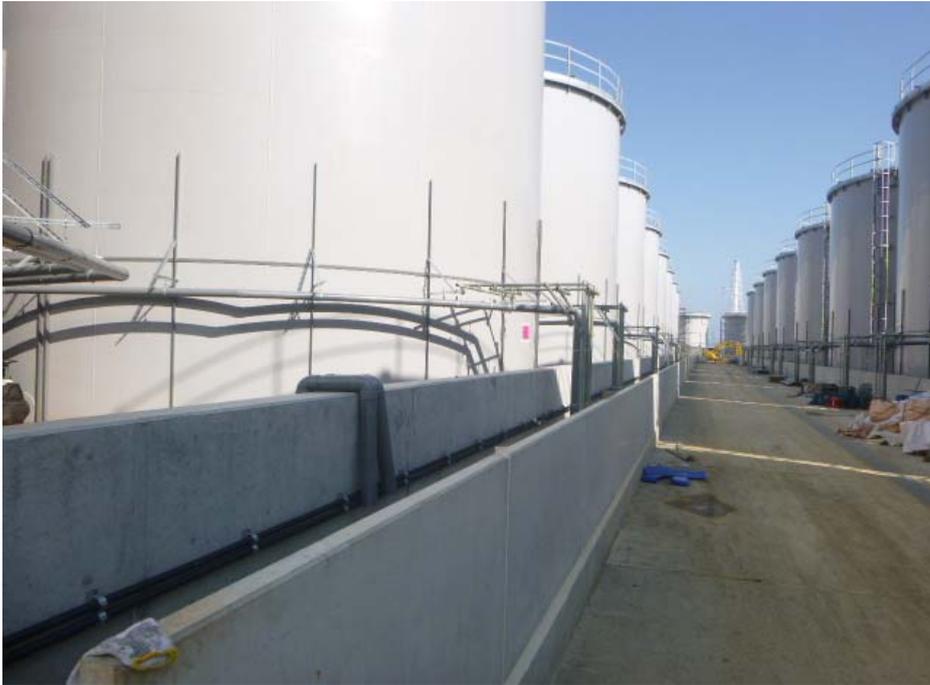
③J1(西)エリア 内堰設置完了

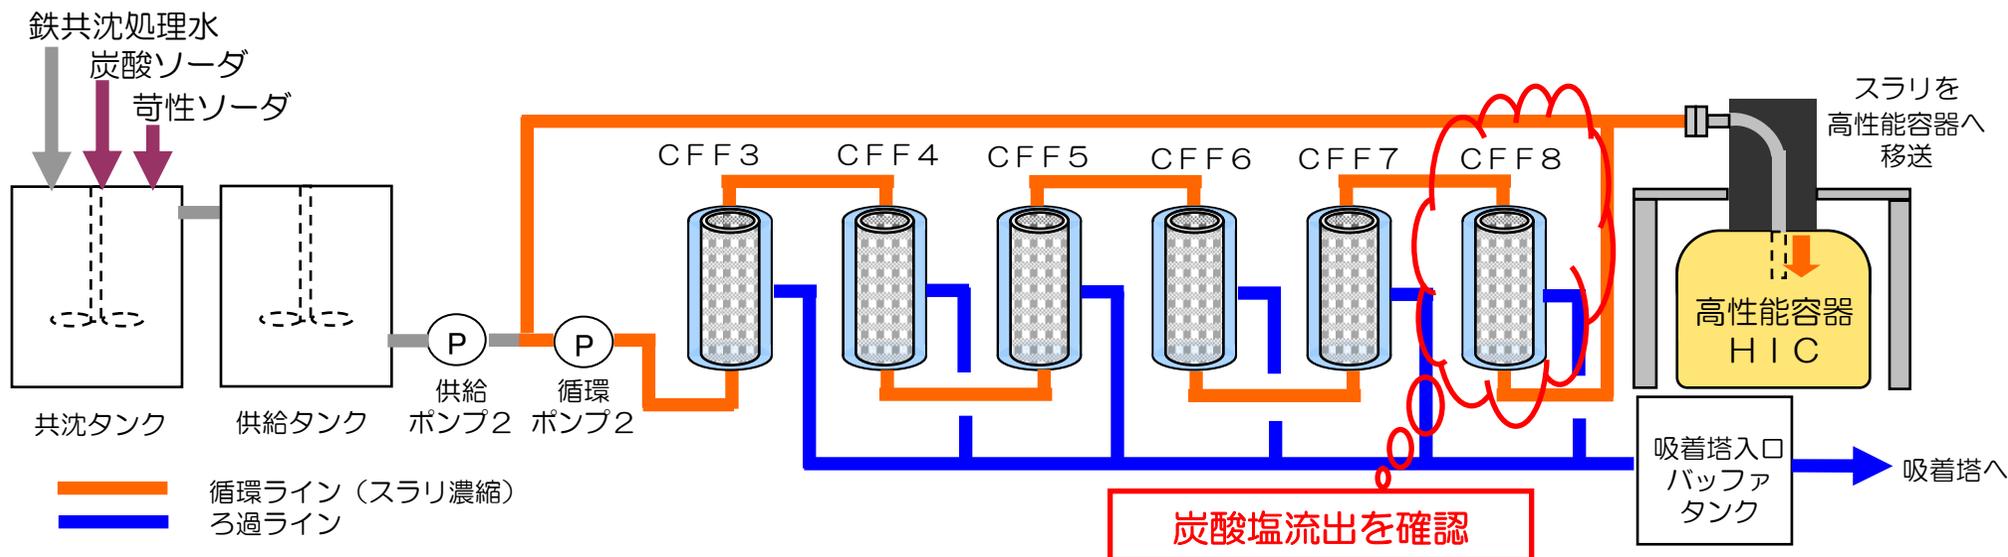
- B系統炭酸塩沈殿処理の各CFFろ過側出口水をサンプリングした結果、**CFF8Bにおいて白濁および高いCa濃度を確認、炭酸塩スラリー流出と判断し、B系統を停止**

サンプリング箇所	Ca濃度*	水の色
CFF3B	<1 ppm	透明
CFF4B	<1 ppm	透明
CFF5B	<1 ppm	透明
CFF6B	<1 ppm	透明
CFF7B	<1 ppm	透明
<b>CFF8B</b>	<b>330 ppm</b>	<b>白濁</b>

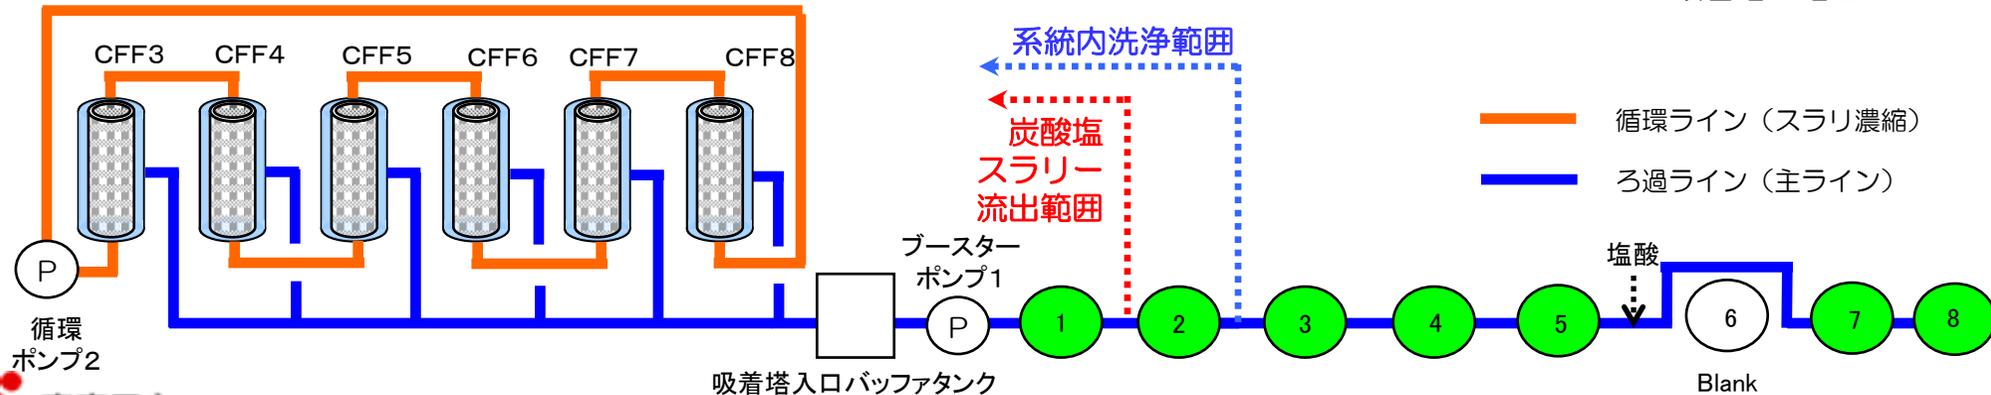
- B系統出口水の全β濃度は $2.6 \times 10^{-1}$  Bq/ccで通常の変動範囲内（マイナス1乗Bq/ccオーダー）であり、**ALPS下流設備（サンプルタンク等）への炭酸塩スラリーによる汚染拡大はない**ことを確認
- B系統内の炭酸塩スラリー流出範囲を詳細調査した結果、**流出範囲は吸着塔1塔目までと判明**。念のため、**系統内洗浄は吸着塔2まで実施予定**
  - 各吸着塔出口水のCa濃度を測定し、**吸着塔1塔目出口以降のCa濃度は1ppm以下**であることを確認
  - 各吸着塔の内部確認を実施した結果、**吸着塔1塔目上部に白い堆積物を確認**したものの、**吸着塔2塔目以降には確認されず**

吸着塔1塔目上部堆積物

吸着塔2塔目

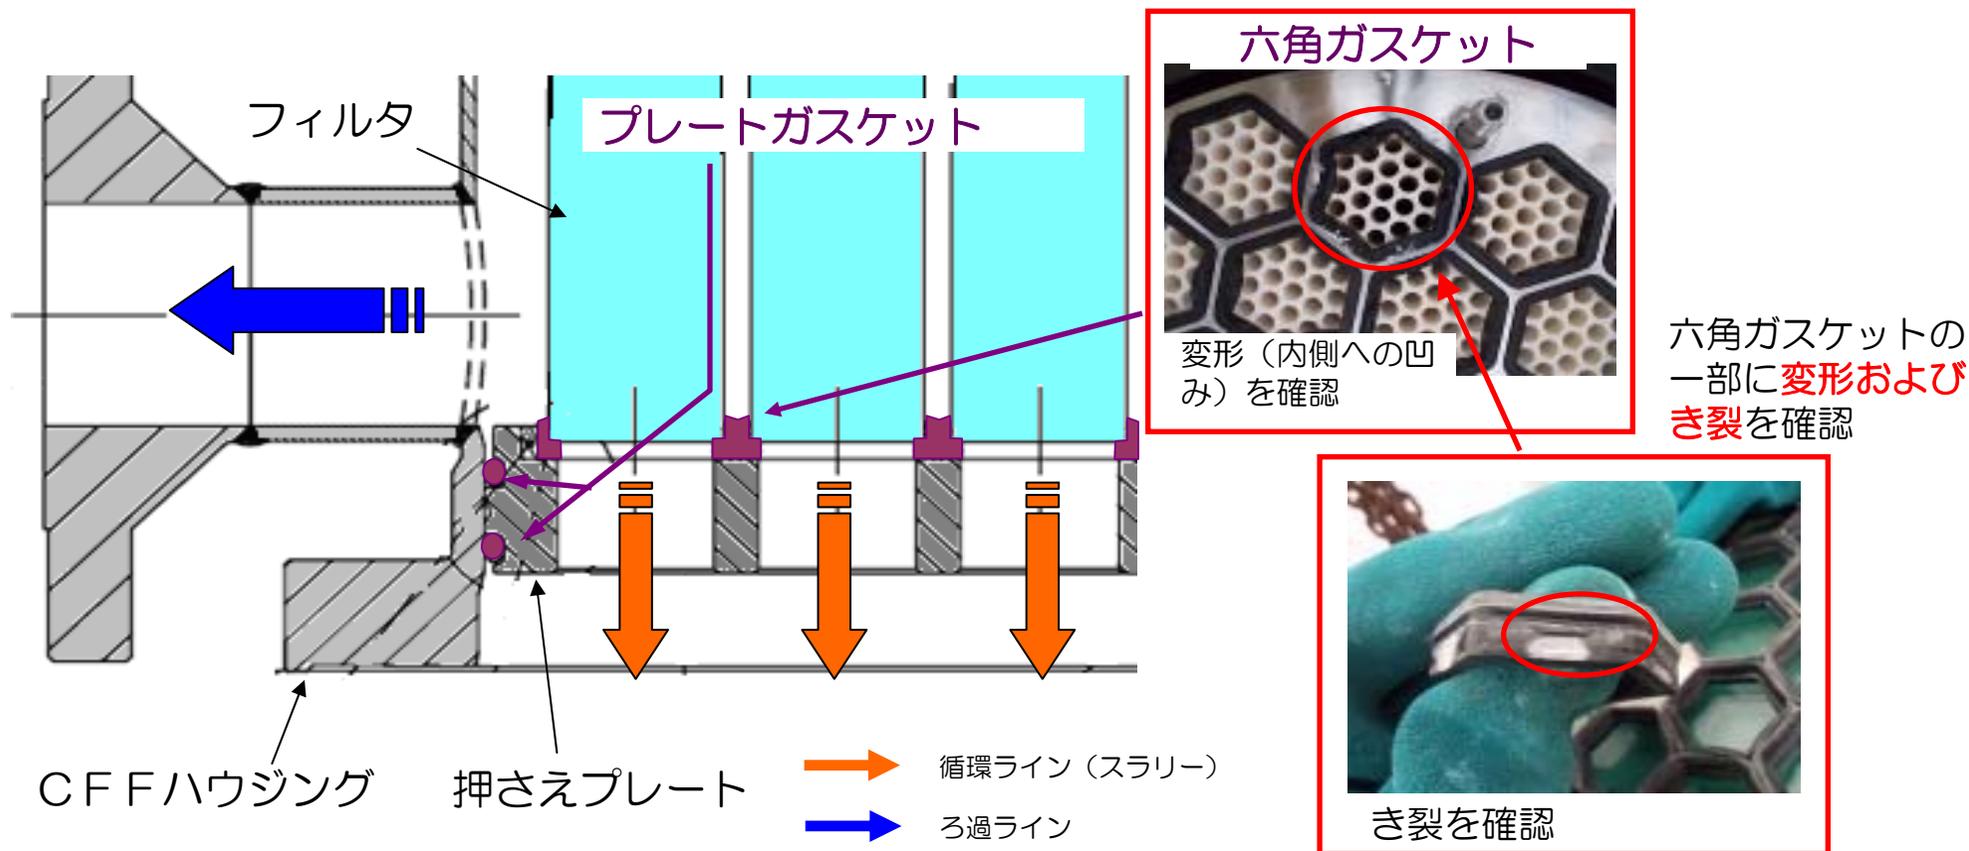
## 2-3. クロスフローフィルタ8B分解点検結果

- リークが発生したB系統のクロスフローフィルタ（CFF）の点検結果
  - ・バブリング試験を行った結果、2箇所からエアーの流出を確認
  - ・当該部を分解調査した結果、六角ガスケットの一部に変形およびき裂を確認。炭酸塩スラリー流出の原因と推定

- 六角ガスケットの一部に変形およびき裂が発生原因は、バックパルスポット作動時の圧力脈動と推定。設計上、許容される圧力の範囲内であったものの、バックパルスポット作動時に発生した微小な変位が蓄積され、炭酸塩スラリーを流出させる程の変形およびき裂に至ったと推測
- 炭酸塩スラリーの流出には至っていないものの、変形が発生している六角ガスケットが他にもあることを確認
- CFF8Bは炭酸塩処理CFFの最下流にあり、一次側圧力（スラリー側圧力）がもっとも低い。一方、バックパルスポットの作動圧力は一定であるため、バックパルスポットによる逆洗時の圧力差はCFF8Bがもっとも大きい

➡ 炭酸塩スラリー流出の発生する可能性のあるCFFが他にもあると想定されるものの、CFF8Bの使用条件が上流側のCFF3～7Bに比べ、厳しい環境にあったと推定

- 炭酸塩スラリーの流出を発生させた原因と推定されるバックパルスポットの作動圧力を運転影響がない範囲で低減。多核種除去設備の他系統および増設多核種除去設備への水平展開も順次実施
  - 作動圧力を低減
  - 作動頻度を低減
- ブースターポンプ1 出口でのCa濃度測定を日々継続実施し、監視しながら処理を継続\*。
- 炭酸塩スラリーの流出が確認された場合は速やかに予備品と交換できるよう、予備品手配を加速。

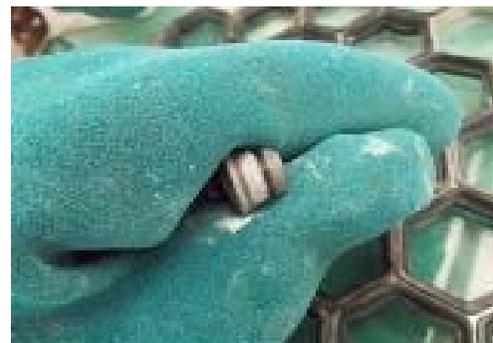
- 炭酸塩スラリーの流出が確認された六角ガスケットを調査した結果、弾性が確認されたため、放射線劣化等に起因する脆化の兆候は見られない

当該ガスケットを折り曲げてもひび割れ等は確認されない→  
(脆化なし)

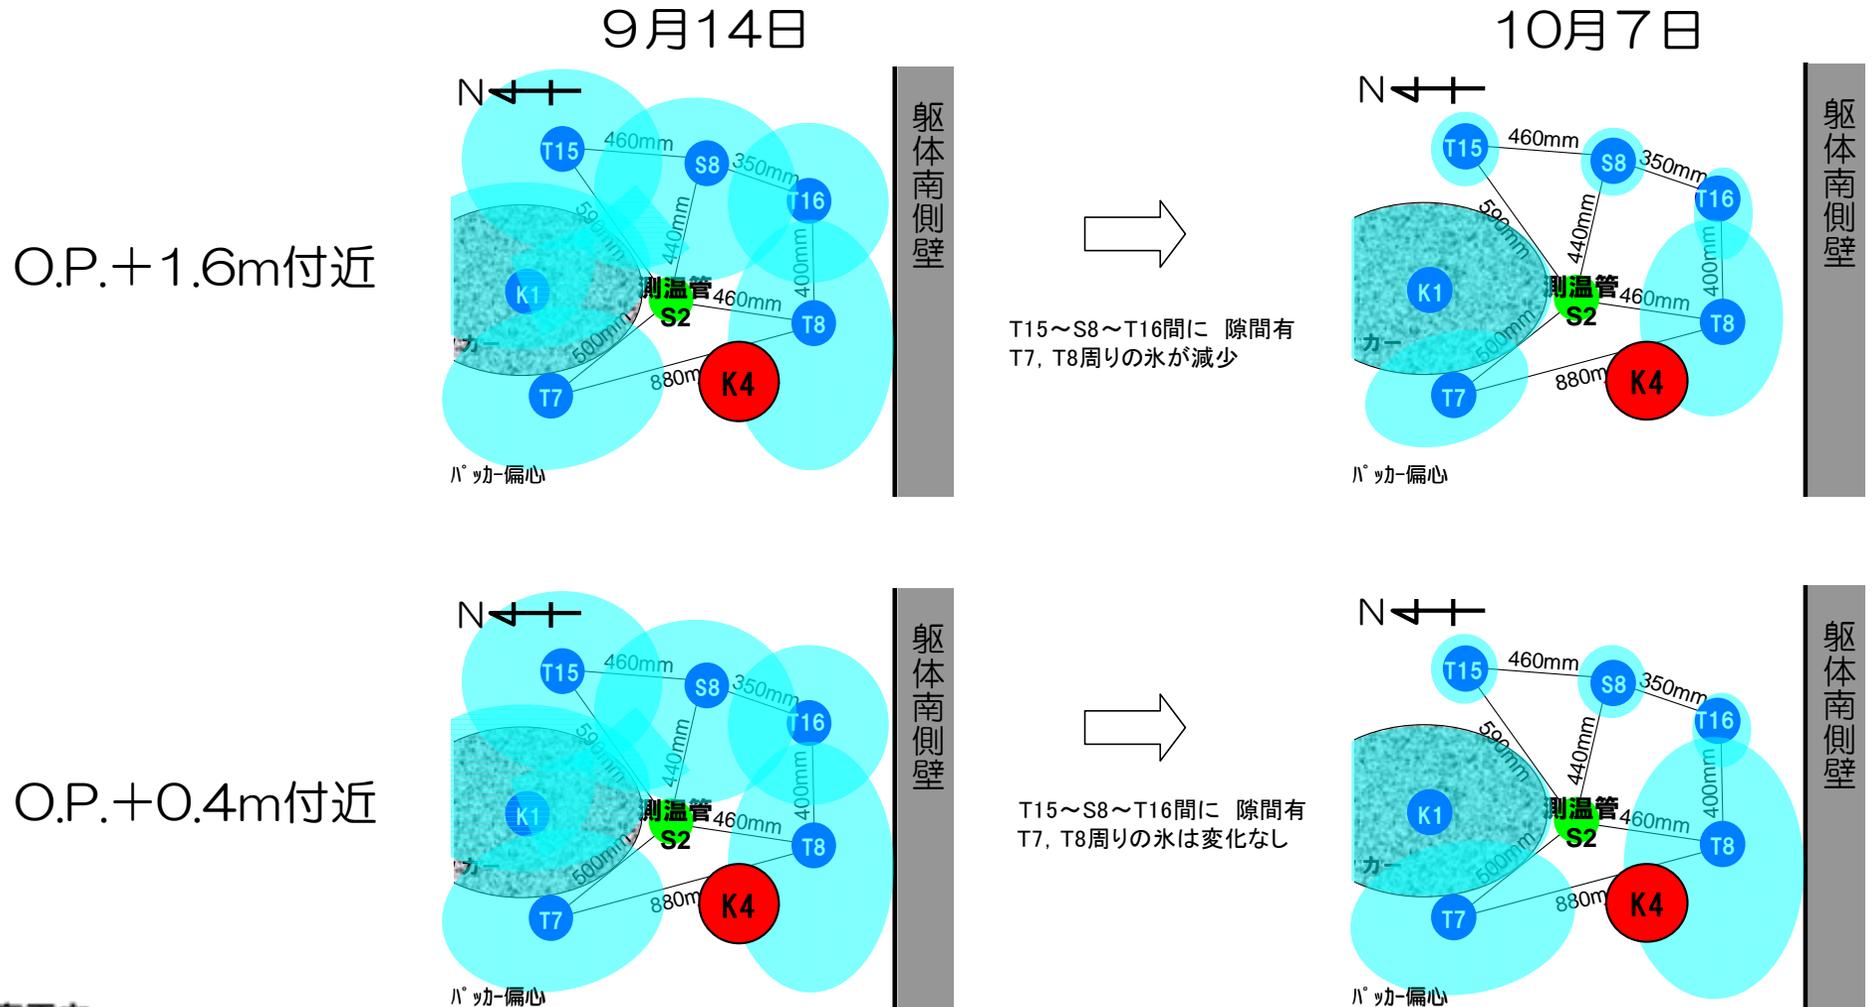
- その結果、O.P.+1.6m及び+0.4m付近の一部の氷が減少していることを確認。なお、O.P.±0mの氷の状況には変化なし。
- これを踏まえ、間詰め充填の手順について確認を実施。

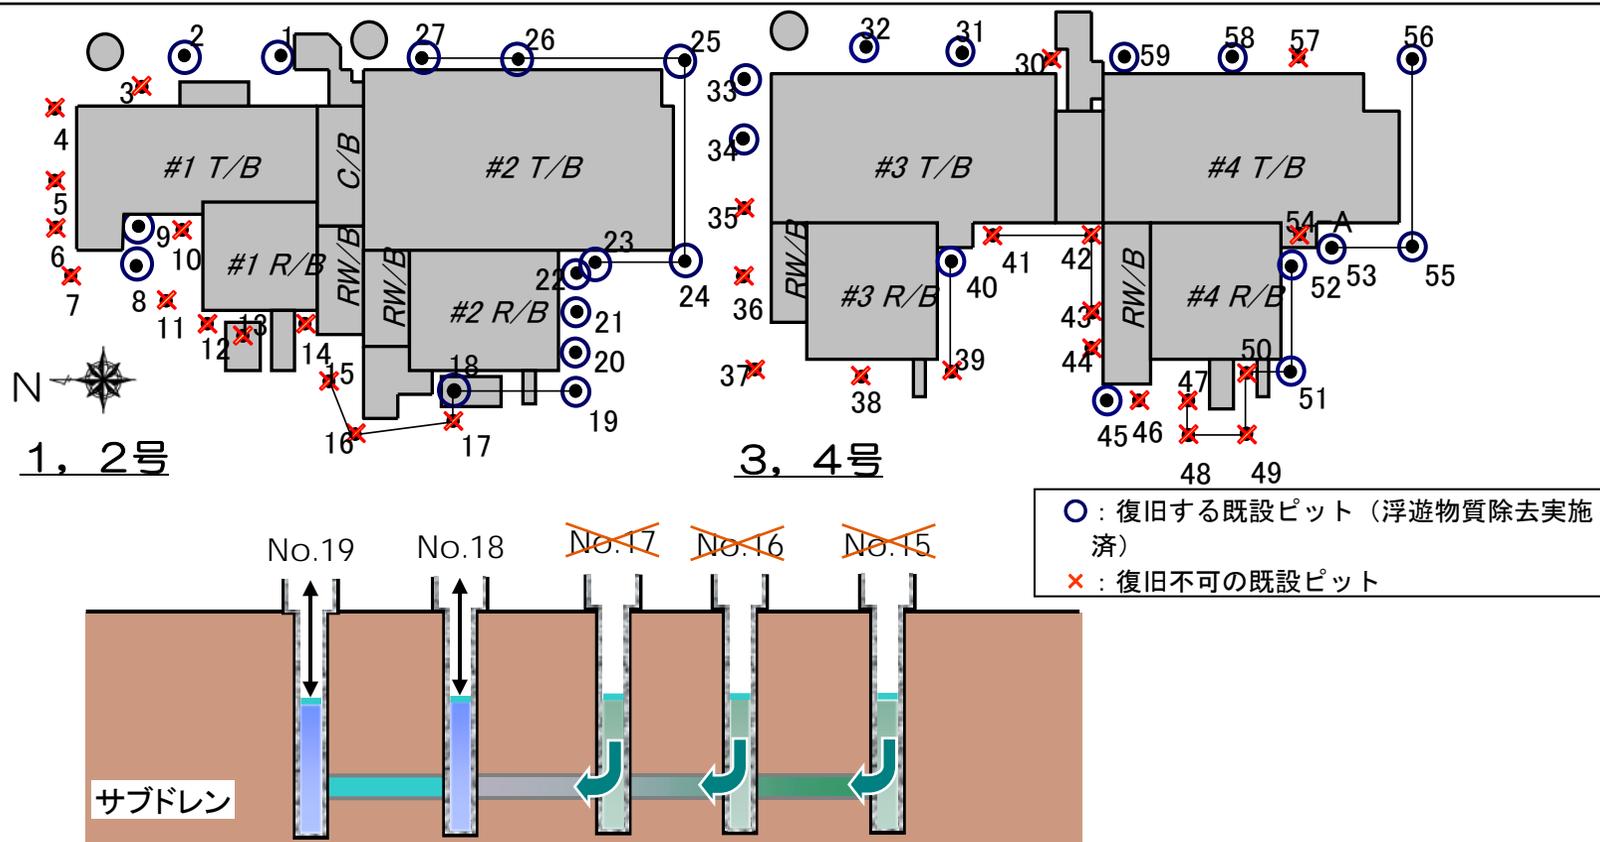
- 昨年末の水質調査結果から、Cs137の濃度が3桁上昇しているが、H3は変動が少ないことから、地下水からの移行ではなく、フォールアウトによる汚染が混入したと考えられる。
- いずれも建屋より山側に位置しているが、地下水位は建屋滞留水水位より十分に高く、建屋滞留水が山側に逆流したとは考えられない。
- 他のピットも水質調査を進めているが、同様の放射性物質濃度の上昇は確認されていない。

→ No.18とNo.19は、がれき混入等で復旧が困難であったNo.15, 16, 17とピット底部で横引き管で連結しており、ポンプ稼働により、**No.15, 16, 17からフォールアウト成分を徐々に引き込んだと考えられる。**
