東京電力福島第一原子力発電所  
廃炉・汚染水対策現地調整会議 課題に対する管理表

2015年4月10日

# 各汚染水浄化処理設備の運転状況等について

## 2、3、4号機海水配管トレンチ 止水・閉塞工事の進捗状況について

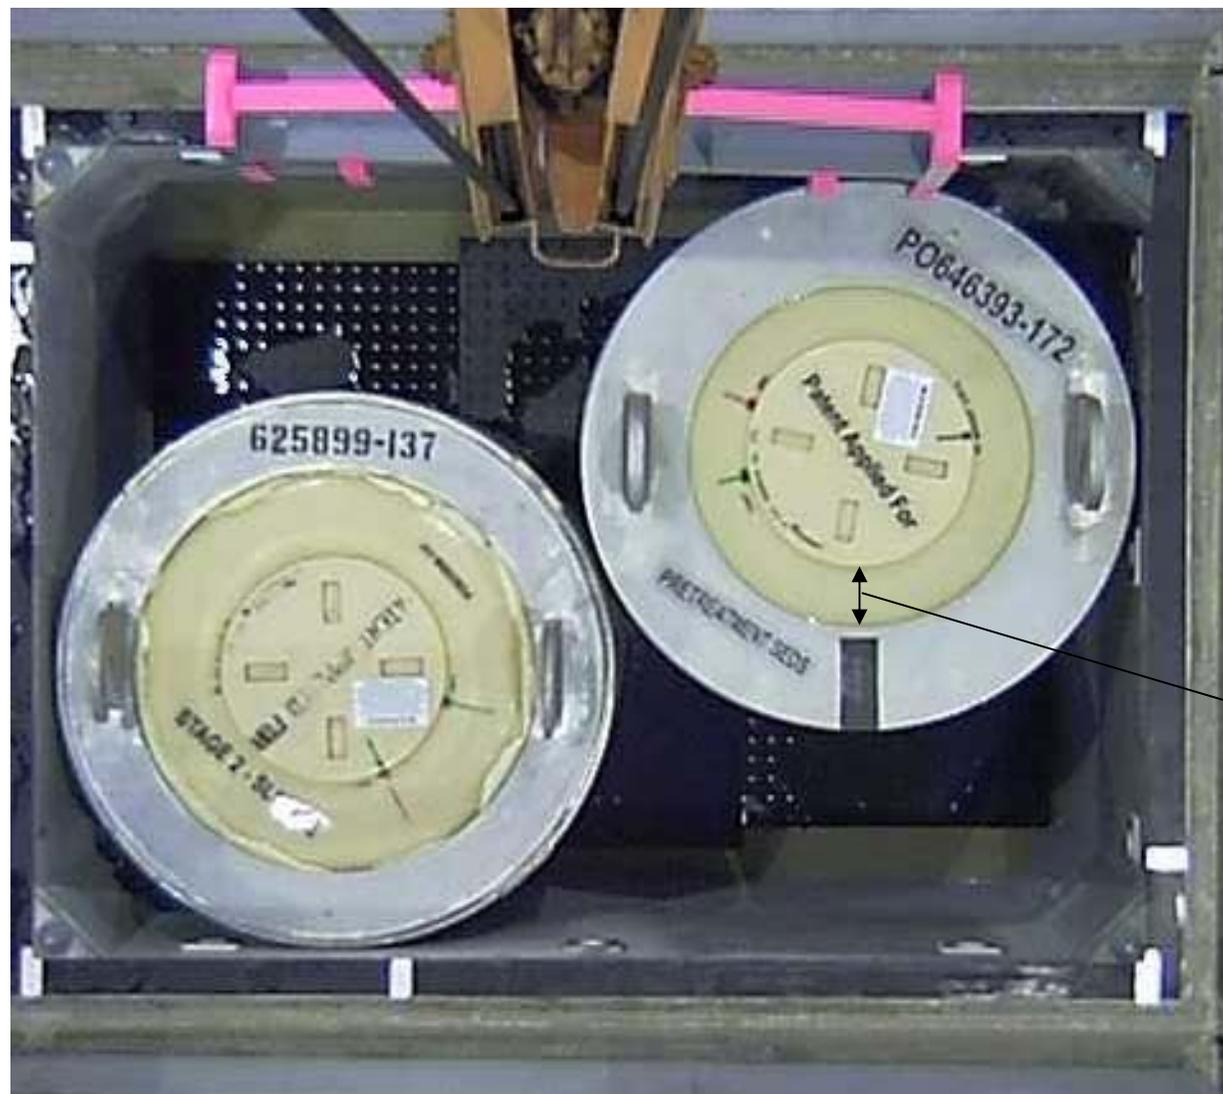
## 4-3. 水たまり(AJ5区画)の状況

- ボックスカルバート内にHICが二基ずつ格納されている。
- ボックスカルバート底部には緩衝ゴム（2cm厚）を設置している。
- 底部に溜まっている水の水面は緩衝ゴム面より低く溜まっている。（水深は2cm未満と推定）
- 蓋の外周部（ステンレス鋼製補強体の内側）にも水たまりあり。

注：ボックスカルバートAJ5の内部状況（クレーンのカメラで撮影）。右上HICの蓋外周部のたまり水はよく映っていない。

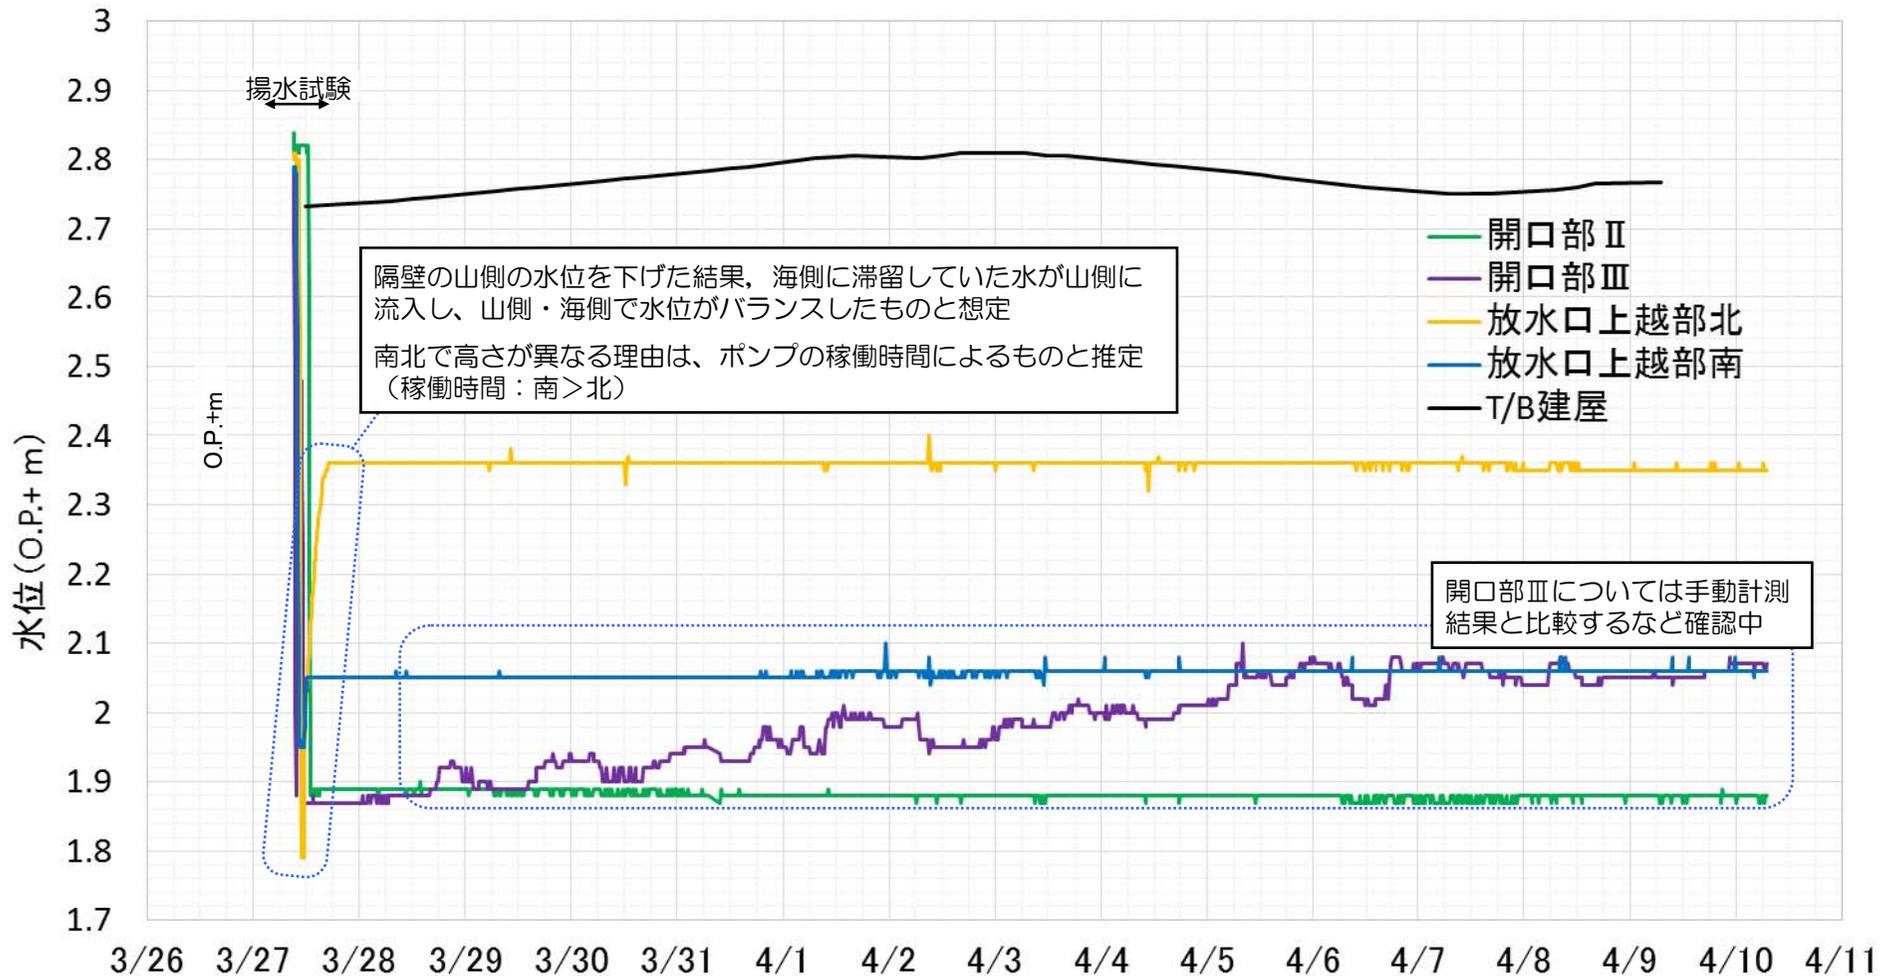
## 4. (2) 4号機海水配管トレンチ:揚水試験の結果

- 3月27日に揚水試験を実施。
- 4月10日時点で、全ての測定点でタービン建屋と水位差を維持しており、また開口部Ⅲ以外は変動が見られないことから、トンネル内は十分に充填され、タービン建屋とトレンチの連通はなくなったと考えられる。

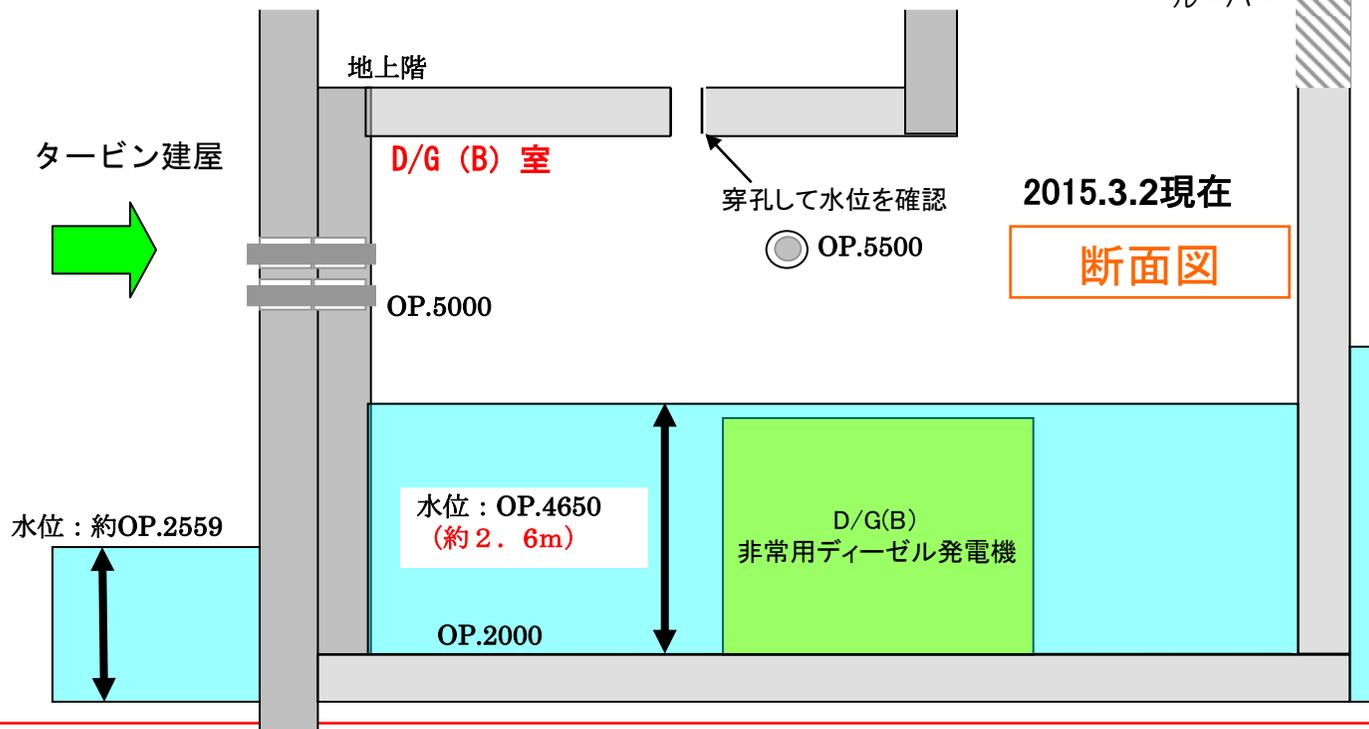
サブドレン水位の変動があっても、D/G(B)室の水位変動は見られない。

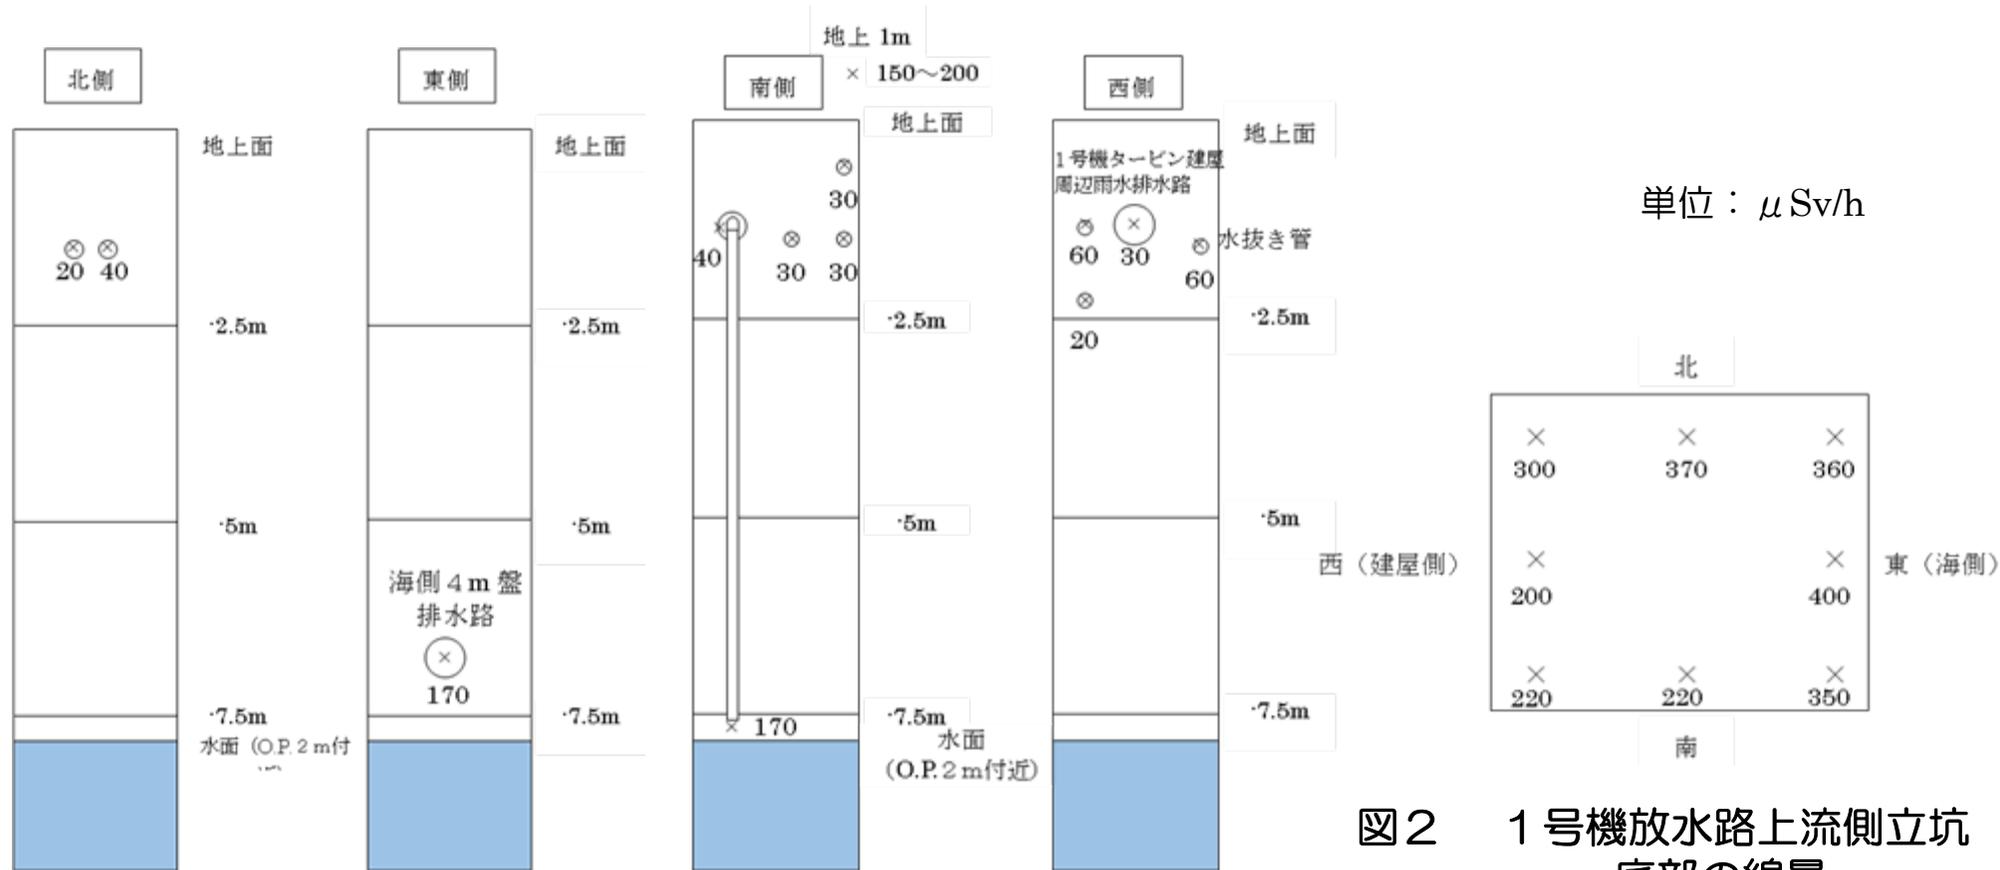
図1 1号機放水路上流側立坑に接続する配管出口の線量

- 放水路上流側立坑に接続している配管等の出口でガンマ線線量率測定を行った。
- 特別高線量な場所は無かったが、海側の4m盤の雨水を流していた排水路の前が最も高かった。
- また、放水路上流側立坑の底部の線量率測定を行ったところ、海側が若干高い線量率であった。

図2 1号機放水路上流側立坑底部の線量

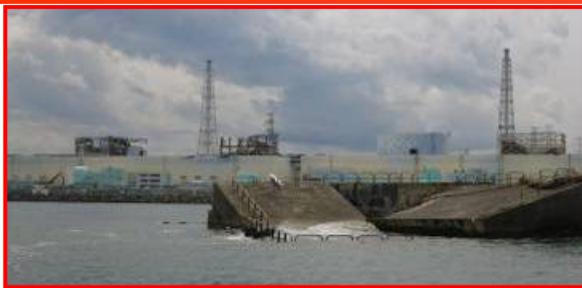
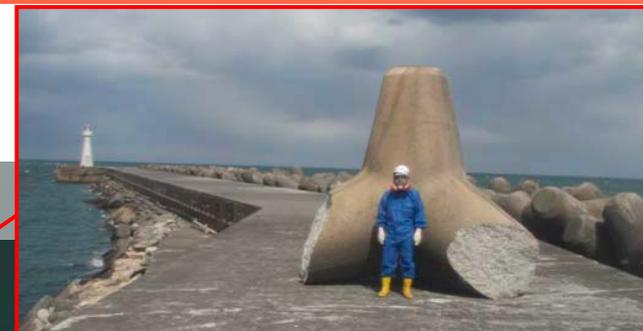
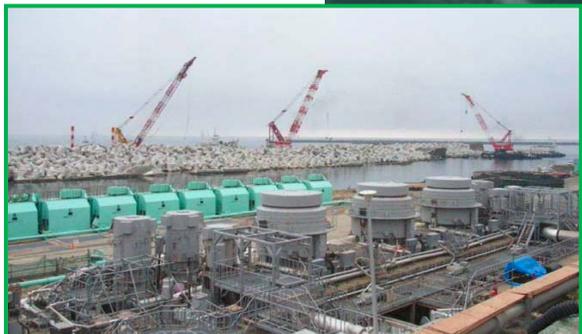
北防波堤

北防波堤上部コンクリート透過防止工損傷  
(2011応急復旧済)

堤頭ケーソン沈下・移動  
上部工損傷・消波ブロック飛散

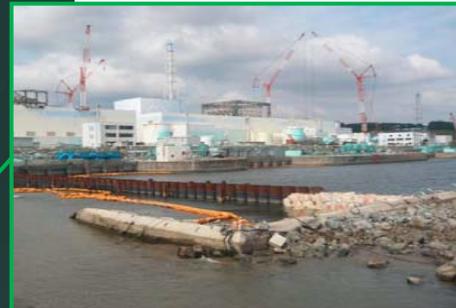
透過防止工損傷  
(2011応急復旧済)

物揚場護岸損傷 (2014恒久復旧完了)

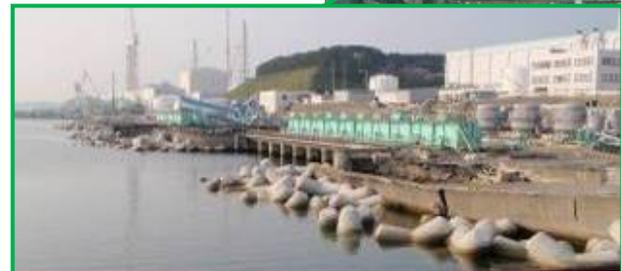
5/6号機護岸損傷  
(2011応急復旧済)

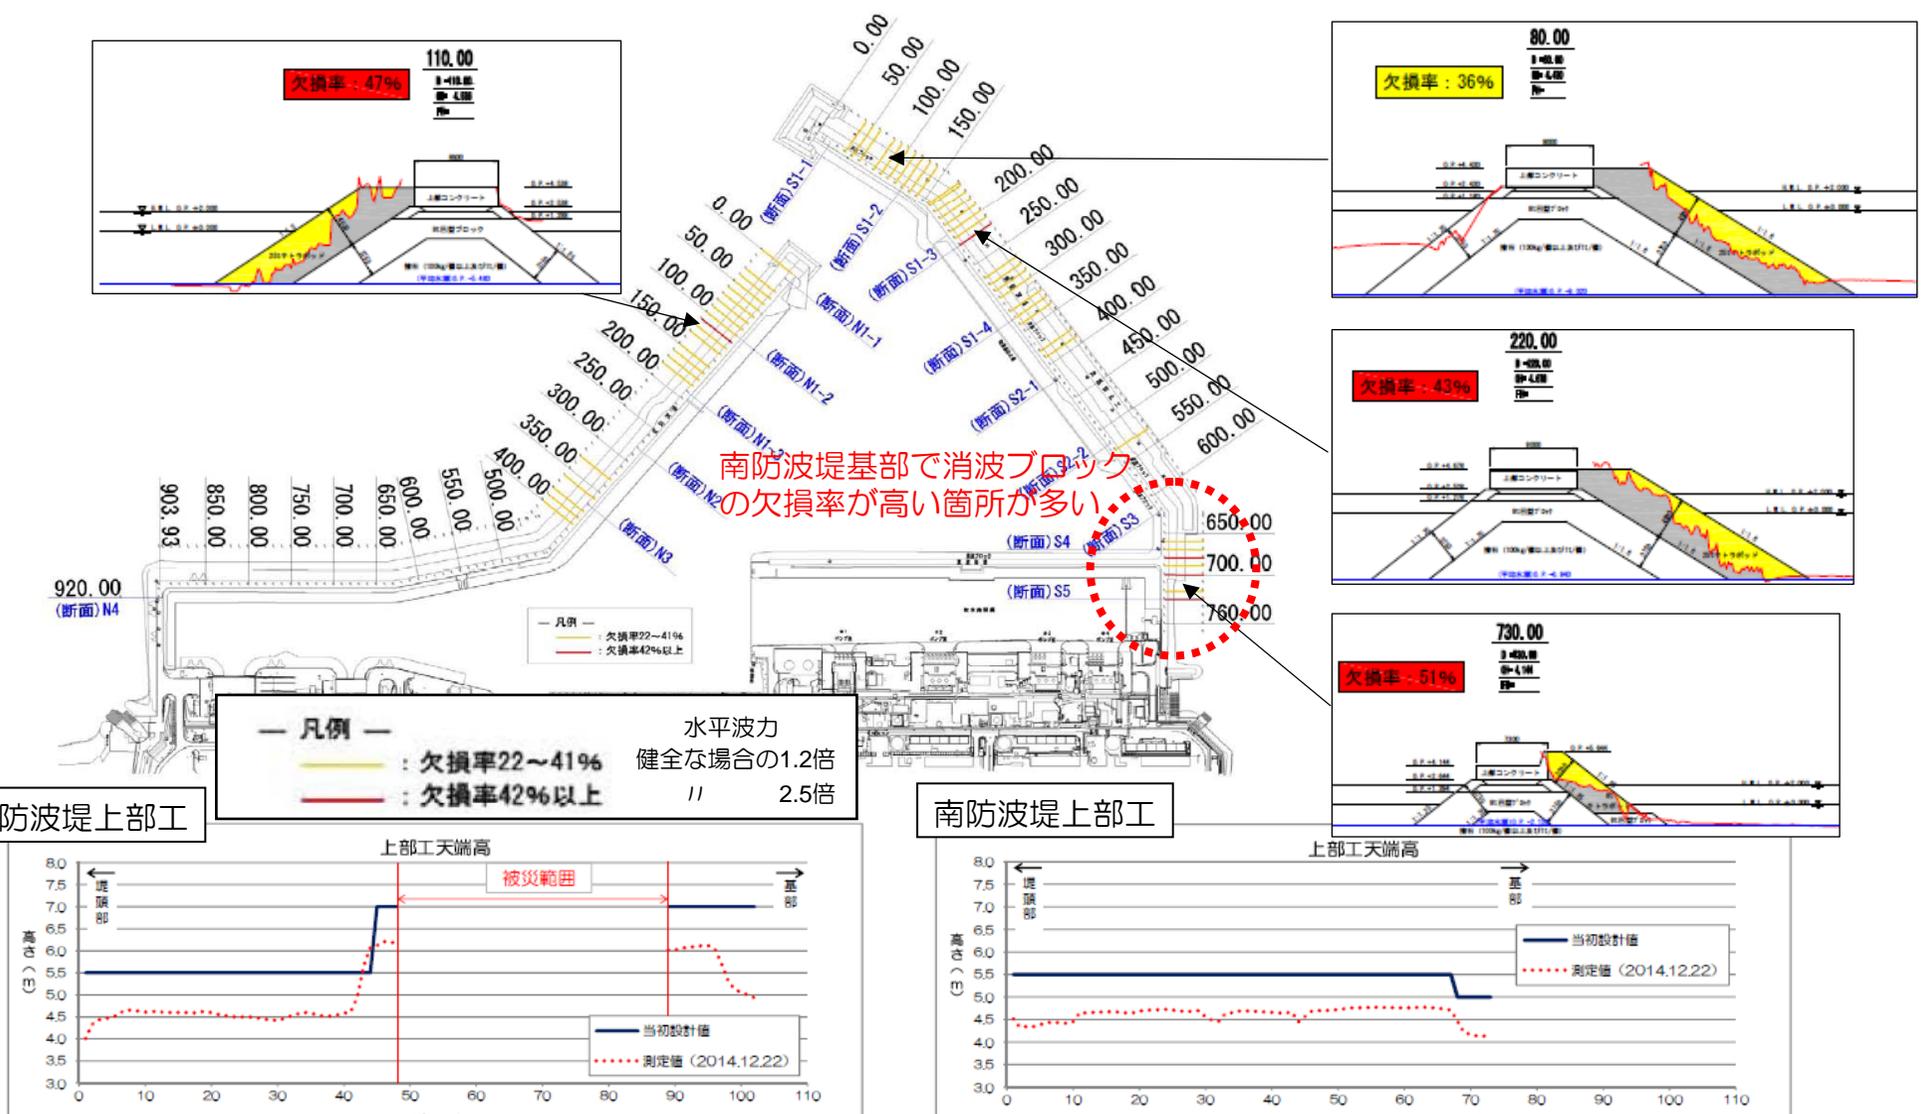
# 3-4. 傾斜堤の沈下, 消波ブロックの欠損状況

- ・ 傾斜堤上部工は設計高に対し1 m程度沈下
  - ・ 特に南防波堤基部で消波ブロックの欠損率が高い箇所が多い
- 作用波力が増大し、耐波性能が低下

- ・今後の対応としては、まずは防波堤の原形復旧を進めていくこととする。
- ・原形復旧に当たっては、当該海域の主波向きはやや南寄りであるため、主防波堤である南防波堤の損傷が進行すると他の港湾施設にも波及影響を及ぼすことから、南防波堤を優先して復旧を行う。
- ・南防波堤復旧に当たっては、基部の損傷が最も進行していること、防波堤へのアクセスの起点となることから、基部の復旧を最優先する。（2015年上期着手予定）
- ・他の港湾施設については、上記復旧工事と並行して、廃炉期間を見据えた港湾施設の保全計画（堆砂対策含む）についての検討を開始する。（2015年上期着手予定）

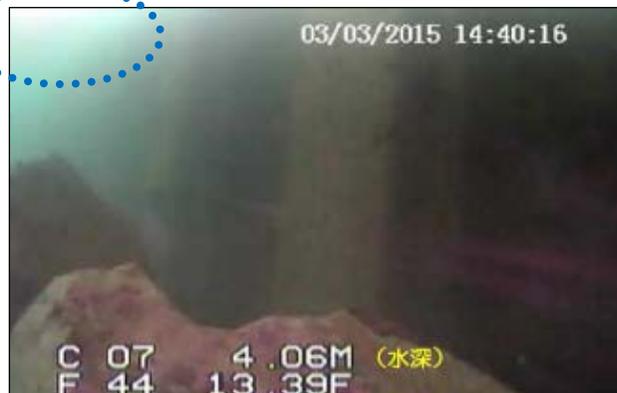
北防波堤  
海面から差し込む光  
・欠損や隙間はみられない

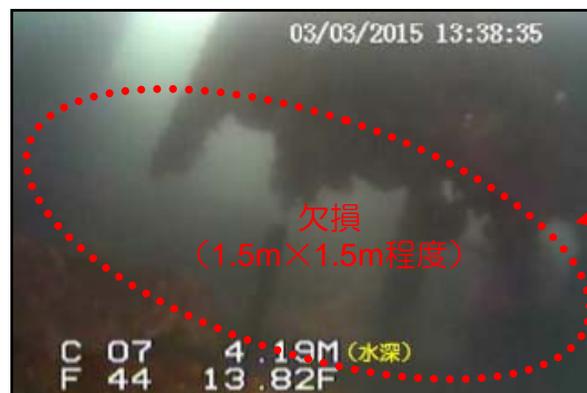
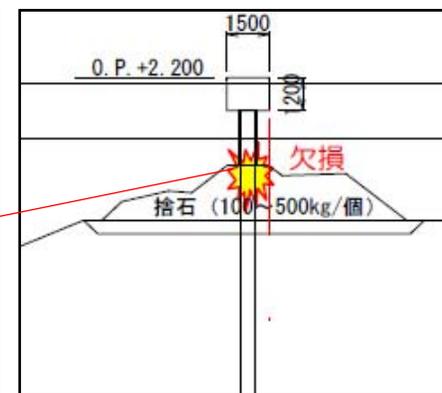
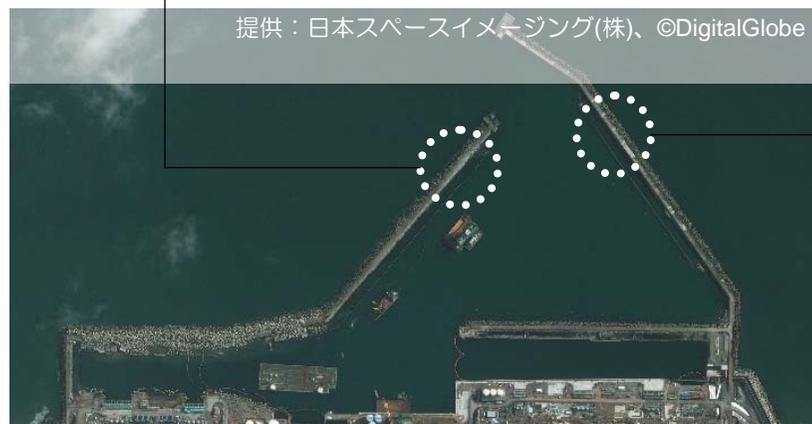
南防波堤  
・一部に欠損を確認 (写真の欠損箇所は1.5m×1.5m程度)

- ・南防波堤で透過防止工の欠損等を確認  
→欠損率は2%未満\*であるが比較的大規模(1.5m×1.5m程度)の欠損箇所が存在
- ・腐食に対する中長期的な保全については、検討が必要

※ 南透過防止工の欠損は、合計で最大50m<sup>2</sup>程度  
(南透過防止工全体(約2,700m<sup>2</sup>)の2%未満)

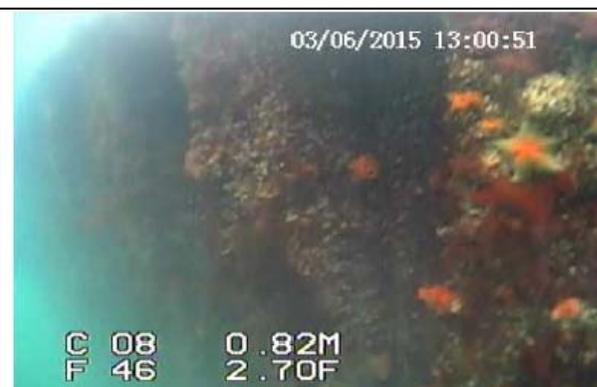
## 3-6. 透過防止工の目視確認結果(東波除堤)

- ・透過防止工の欠損はなく、南北防波堤と比較して健全度は高い
- ・腐食に対する中長期的な保全については、検討が必要
