2, 3号機海水配管トレンチ 建屋接続部止水工事の進捗状況について

平成26年7月7日

東京電力株式会社

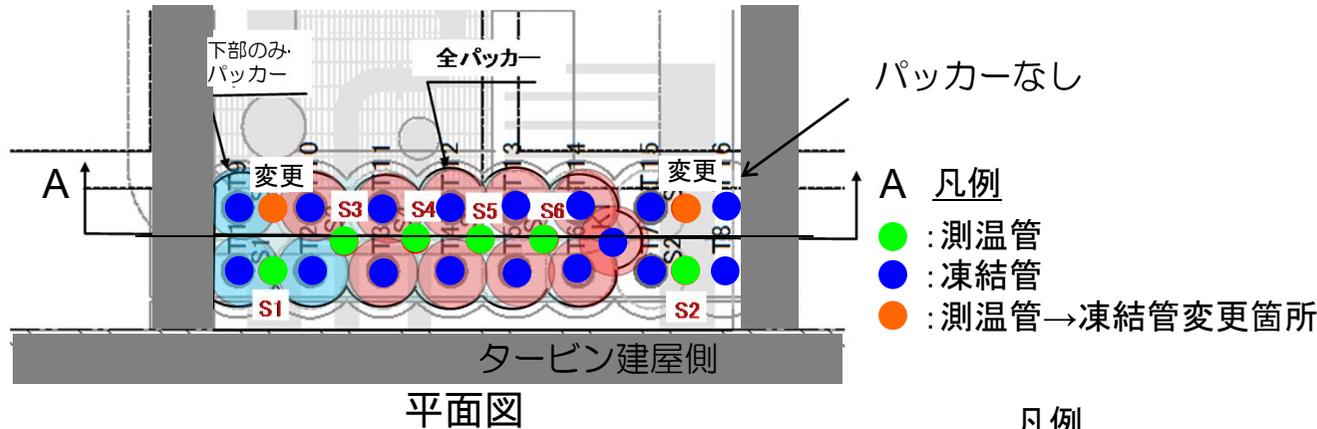
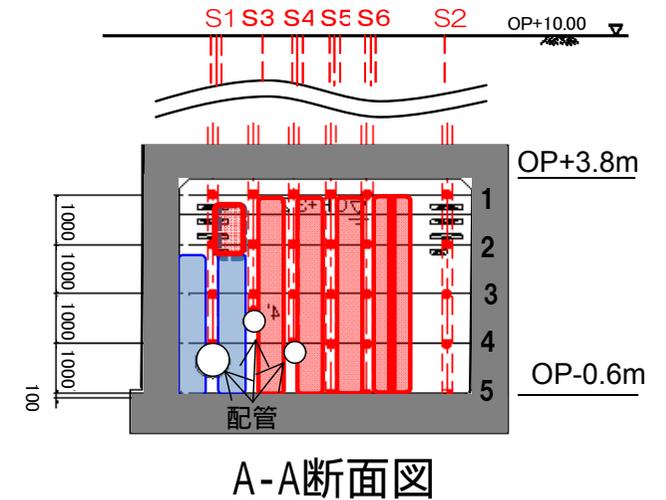
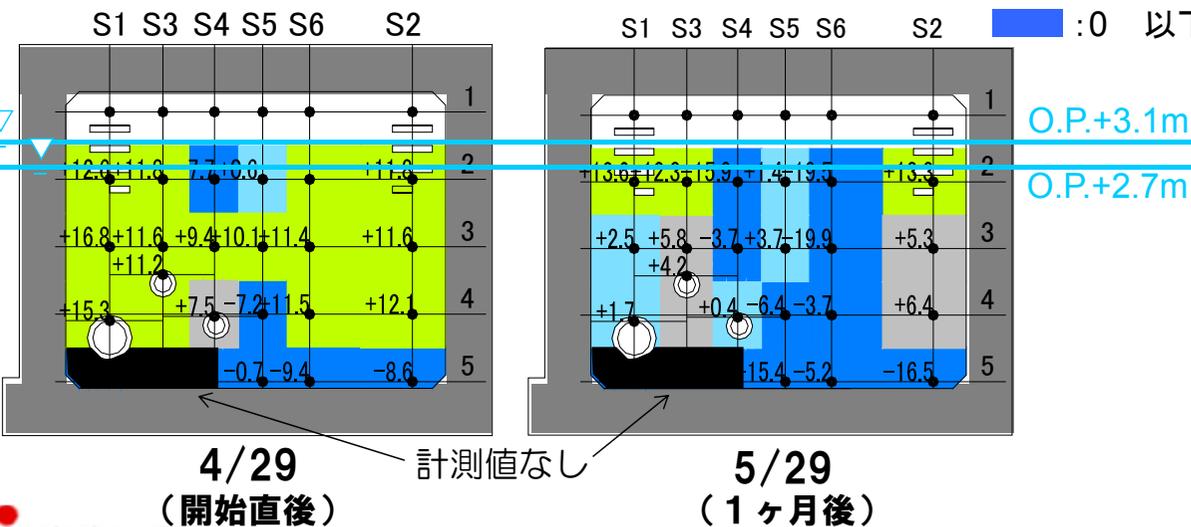
3. 凍結止水工事の進捗状況 2号機立坑A 温度測定結果①

- 運転開始直後（4/29）から1ヶ月経過後（5/29）、全体的に温度は低下し、一部は凍結。
- しかし、ケーブルトレイ付近（上部左右）、配管貫通部、パッカー未設置箇所は未凍結の状況。

- 凍結が進んでいないケーブルトレイの位置にある、測温管2本を、6/4に凍結管に変更。

（実証試験においても、ケーブル下は凍結が進まず、後から凍結管を入れて凍結した経緯をふまえ、途中で変更可能なようにあらかじめ測温管を配置。）

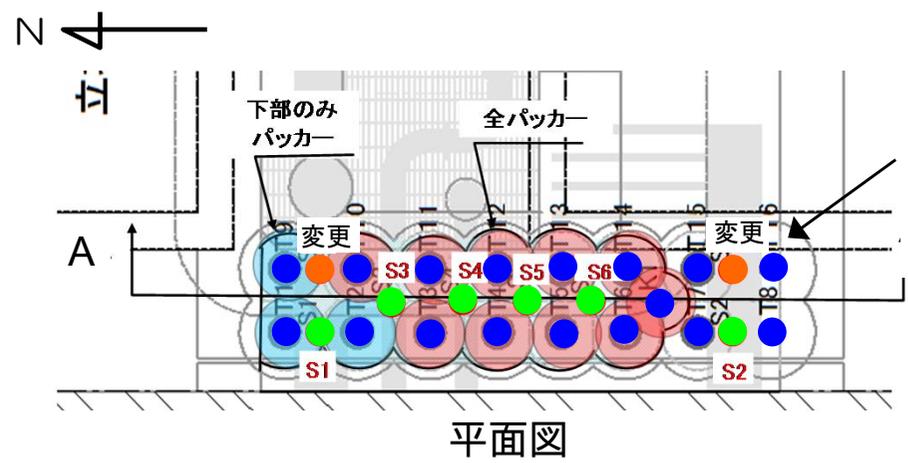
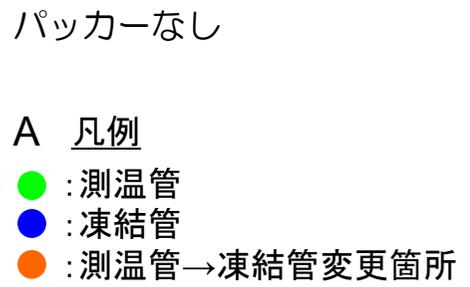
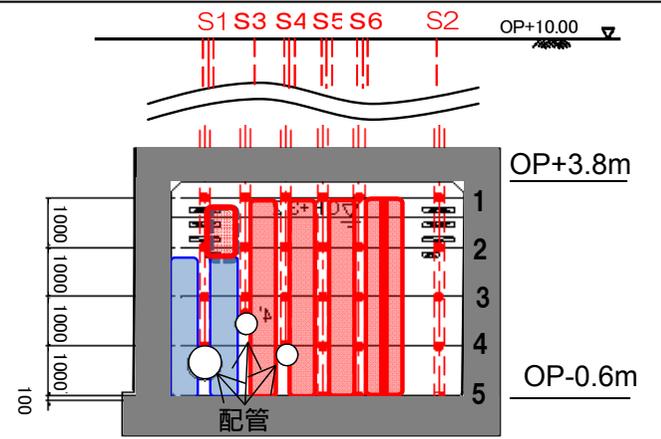
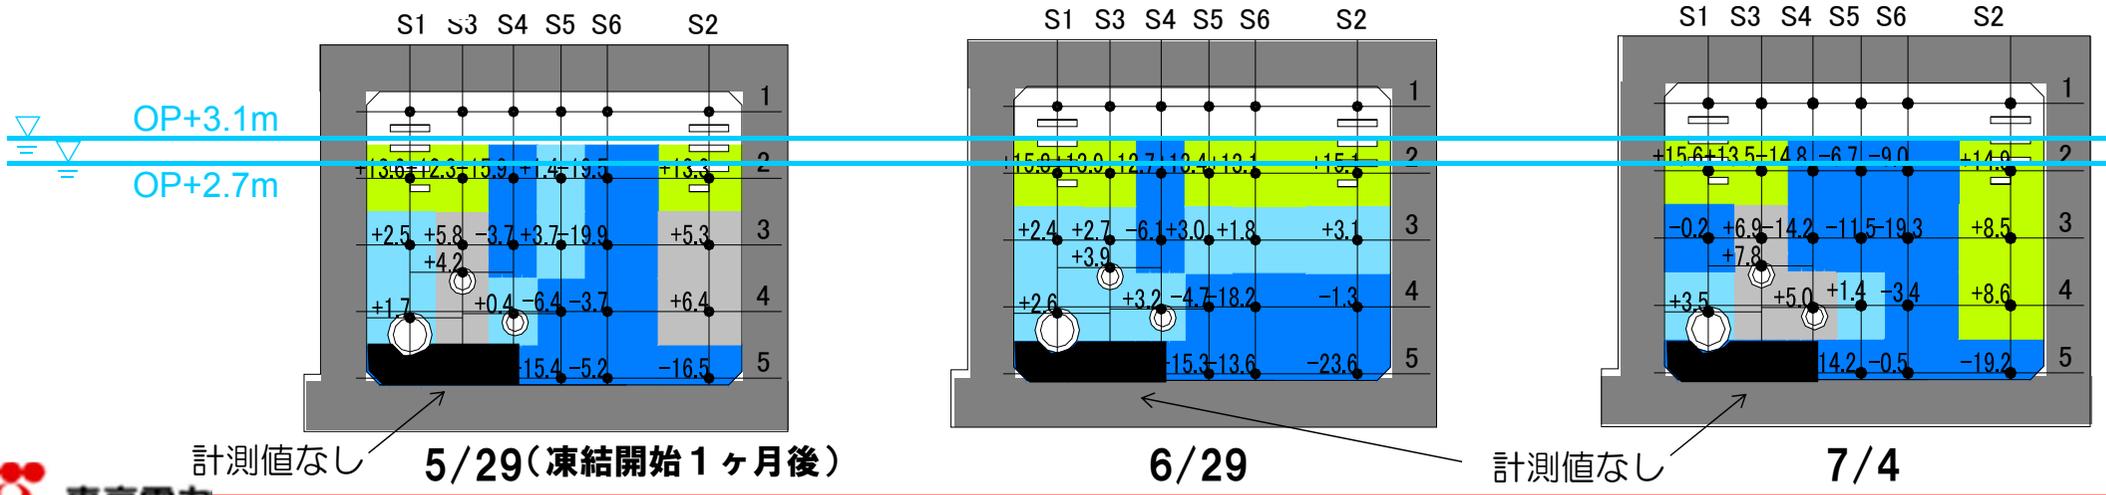
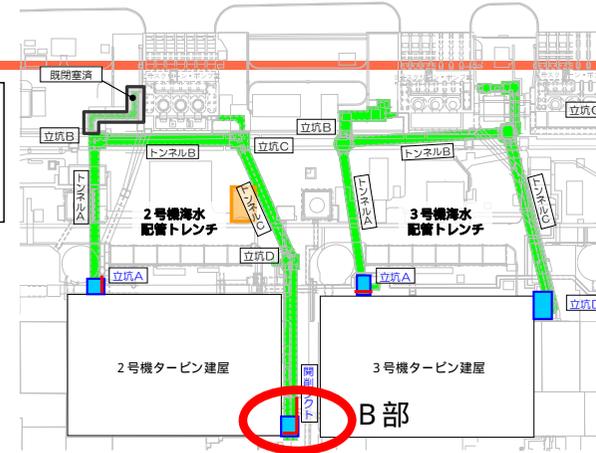
3. 凍結止水工事の進捗状況 2号機立坑A 温度測定結果②

- 測温管から凍結管に6/4に変更後、左側ケーブルトレンチ下で一部凍結した箇所も見られるが、温度は変動しており、凍結の進展はわずか。
- 実証試験と本施工を比較して、以下のような条件が異なることが要因と考えられる。
 建屋水位の変動により、トレンチ内で水位変動が生じていること
 現地施工の削孔精度により、パッカー同士の密着が十分でないこと 等

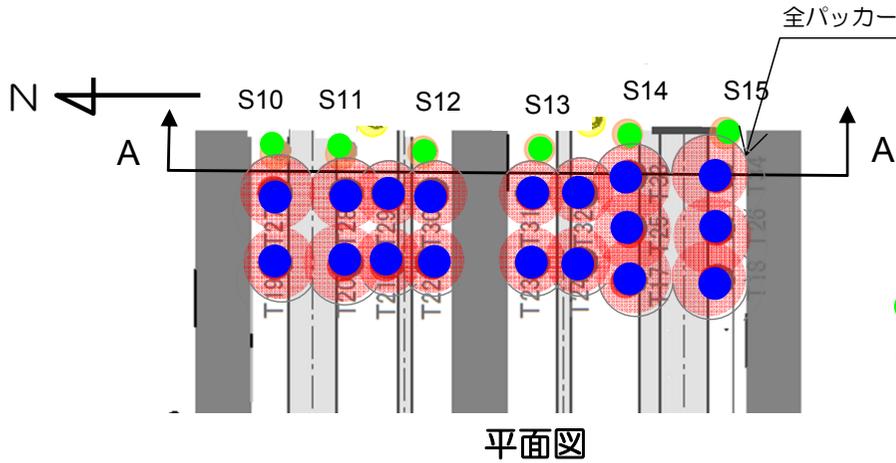
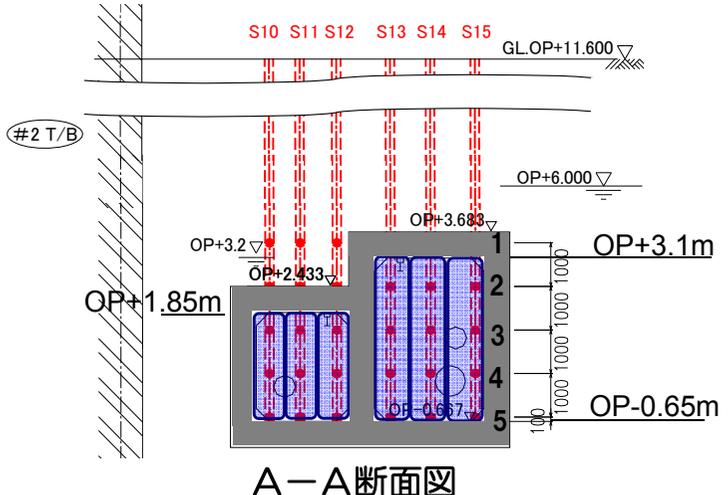
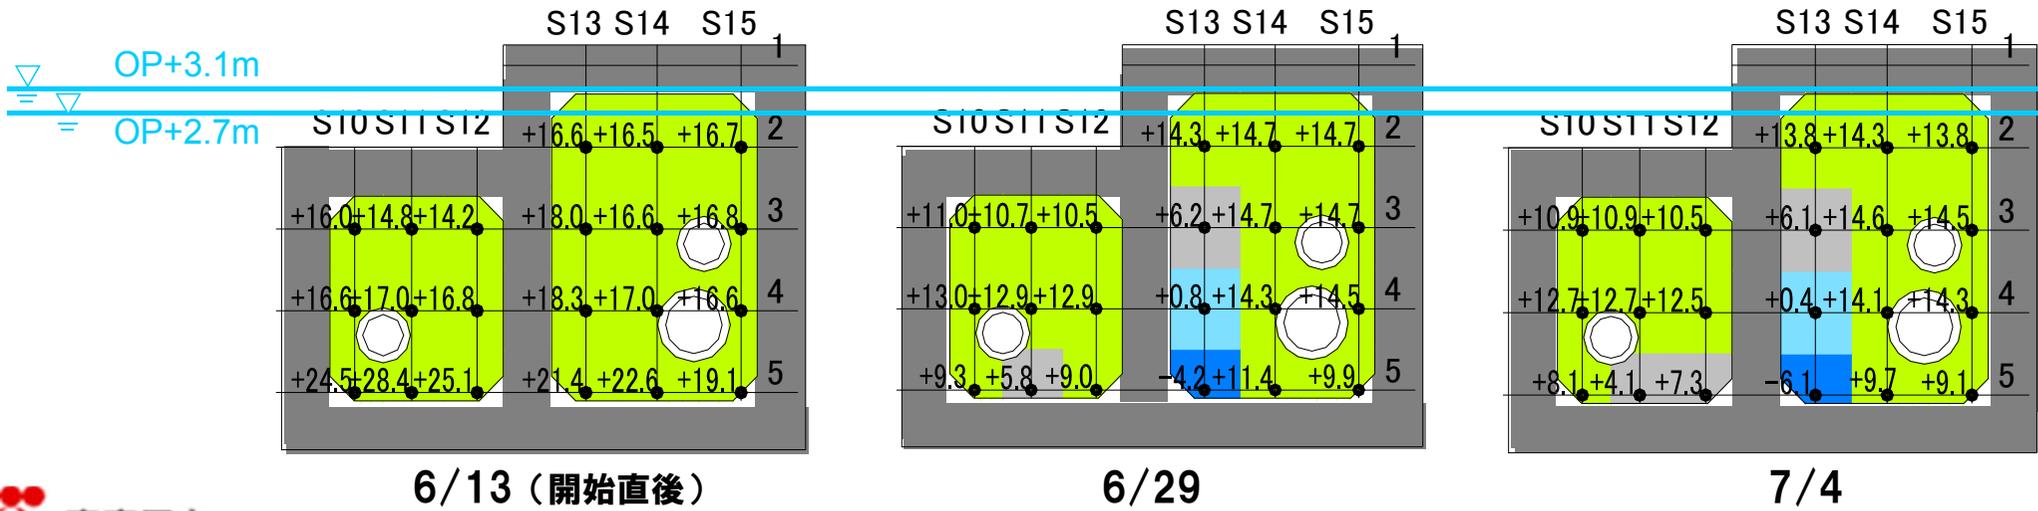
3. 凍結止水工事の進捗状況 2号機開削ダクト部温度測定結果

- 全断面においてパッカーを設置し、徐々に温度が低下している。
- 運転開始から2週間程度経過しており、一部箇所において凍結しているものと思われる。
- しかし、実証試験と比較して、一部に温度低下が遅れている箇所も見られるため、追加対策の必要性も含めて検討を行う。

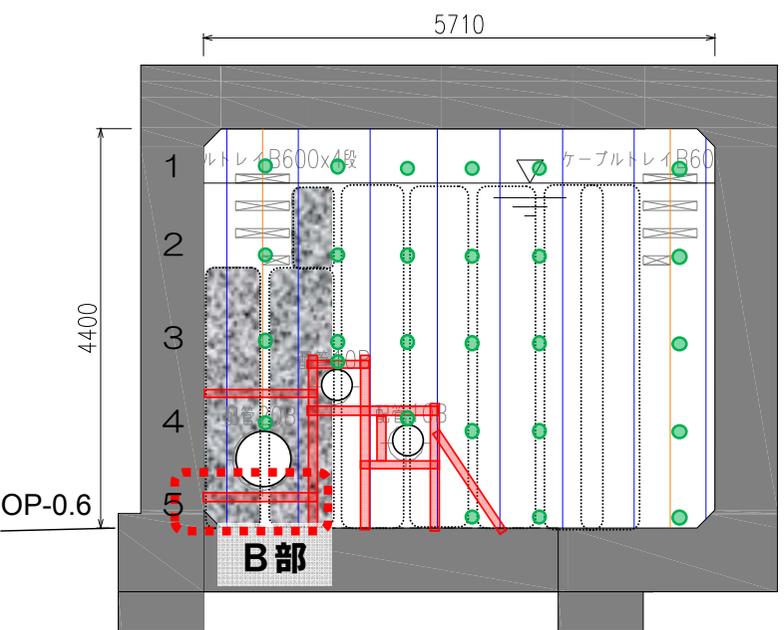
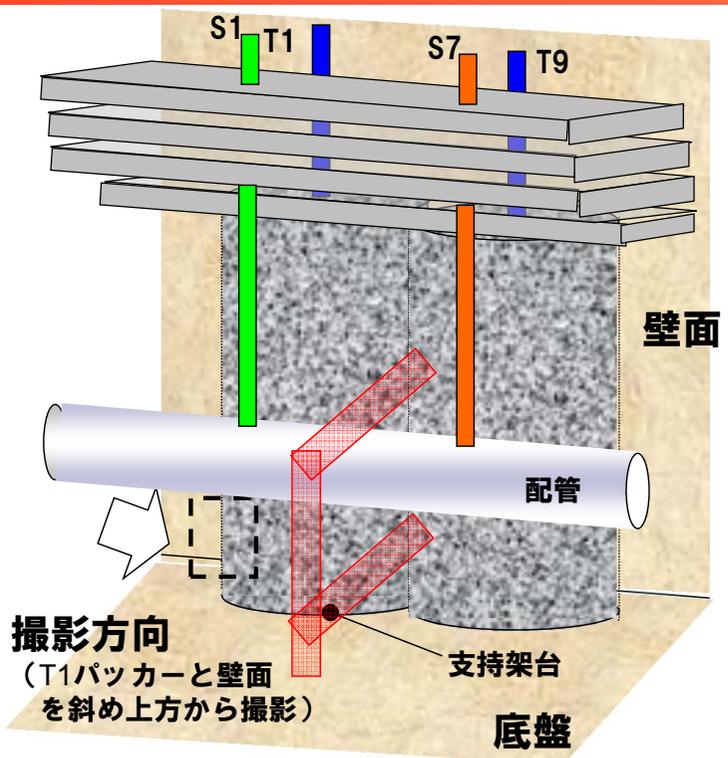
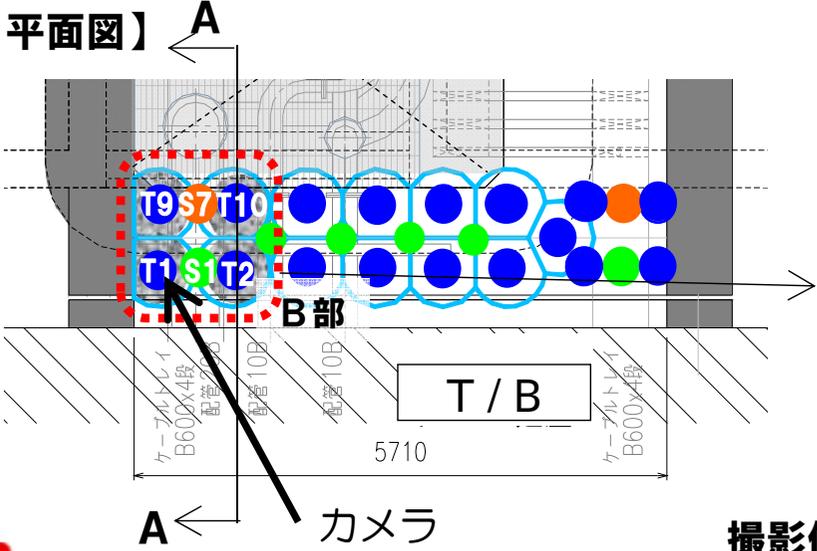
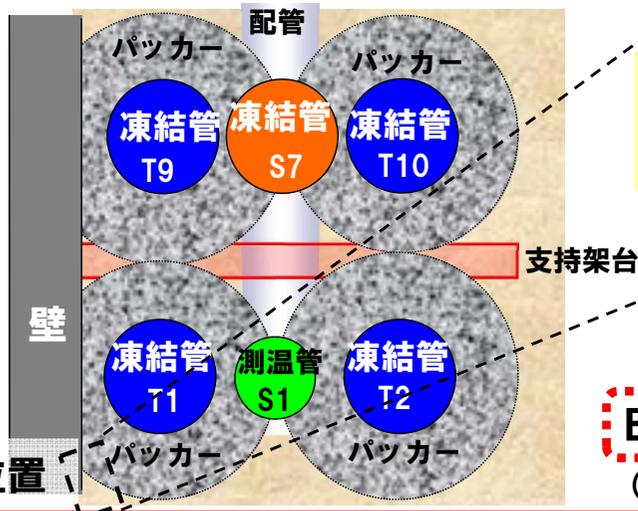
4. カメラによる状況確認 2号機立坑A (T1孔：配管貫通部) ①

撮影方向
 (T1孔からカメラを挿入し、T1パッカーと立坑北側の壁面を斜め上方から撮影)

- 温度データから、パッカー未設置箇所や配管・ケーブルトレイの周囲の温度が高い傾向
- 配管周りおよびパッカー未設置箇所等についてカメラによる確認を実施した結果、
 - ① T1パッカーが北側壁面に密着していること、および底部の水が凍っていることを確認(スライド 16)
 - ② T2およびT10パッカーがお互いに密着していることを確認(スライド 17)
 - ③ T8 (パッカー未設置箇所) 周辺については、凍結管周面の水は凍っているものの、立坑南側壁面とは接着していないことを確認(スライド 18)
 - ④ T15 (パッカー未設置箇所) については、凍結管周面の水が凍っていることを確認(スライド 19,20)
 - ⑤ 全体的に、パッカー周辺に霜状のものを確認しており、パッカー自体が凍っている状況を確認

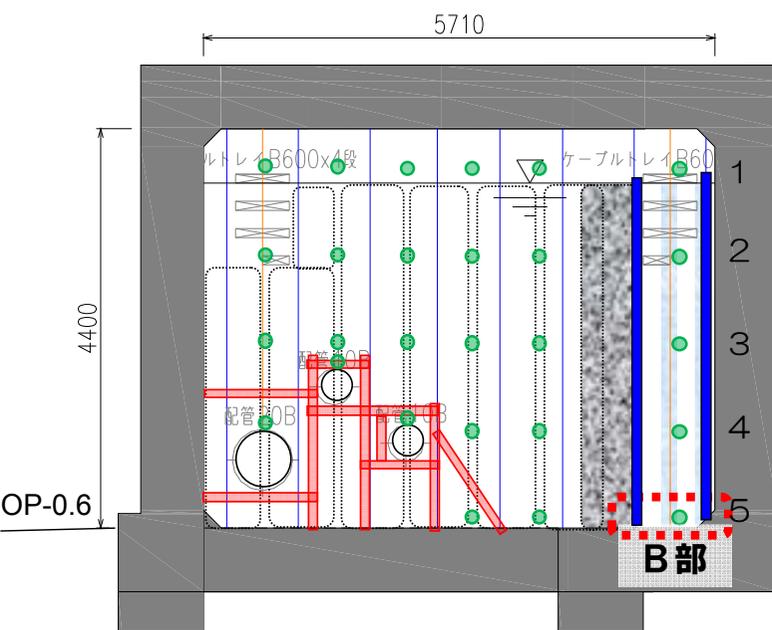
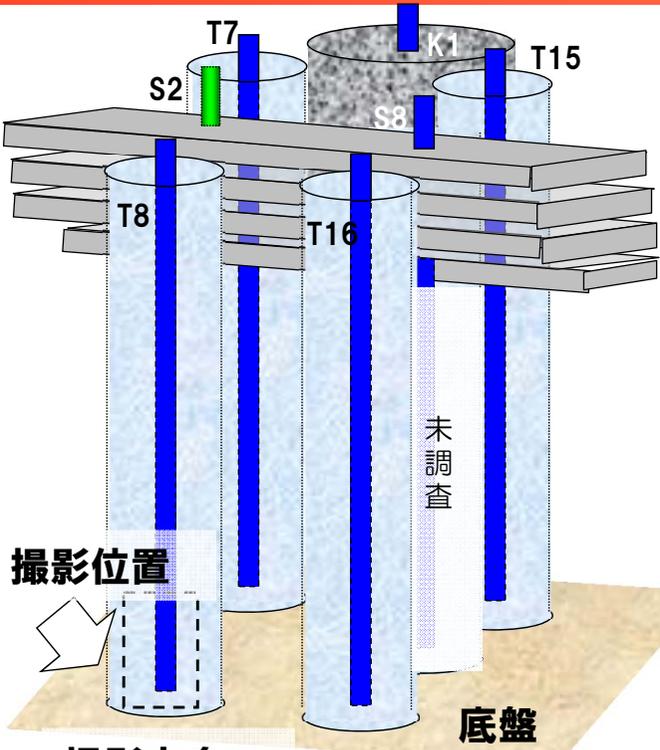
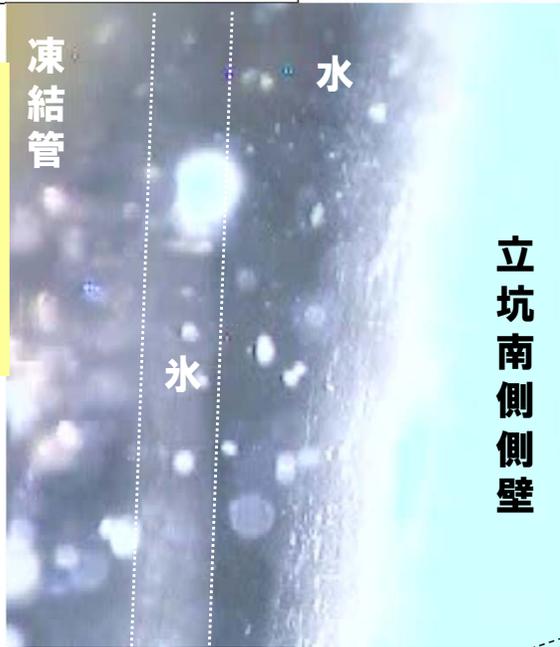
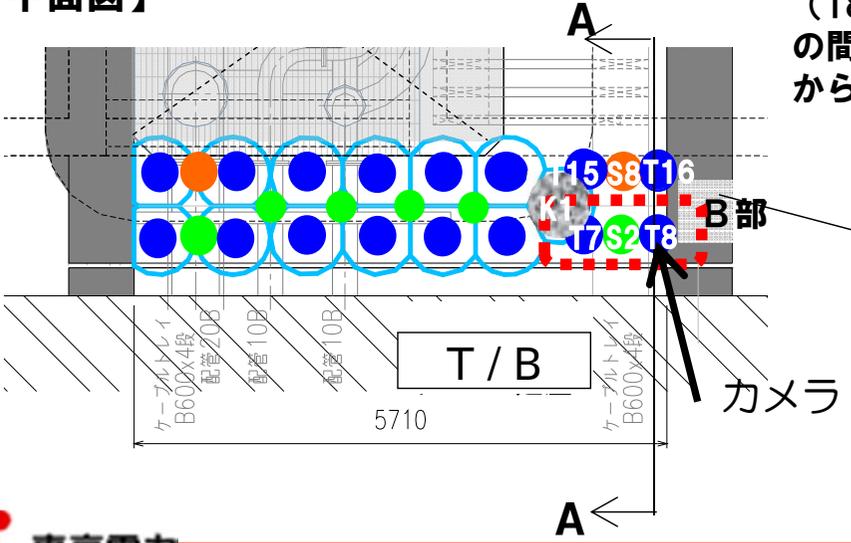
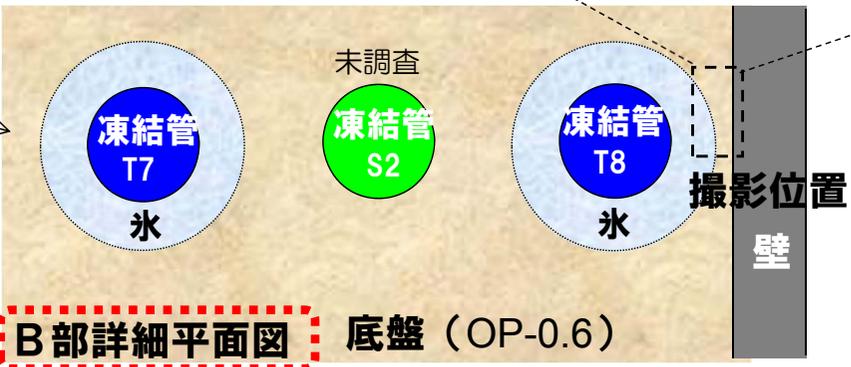
4. カメラによる状況確認 2号機立坑A (T8孔：パッカー未設置部) ③

撮影方向
 (T8孔からカメラを挿入し、T8凍結管沿いに上方から立坑南側側壁を撮影)

撮影方向
 (T8と壁面の間を斜め上から撮影)

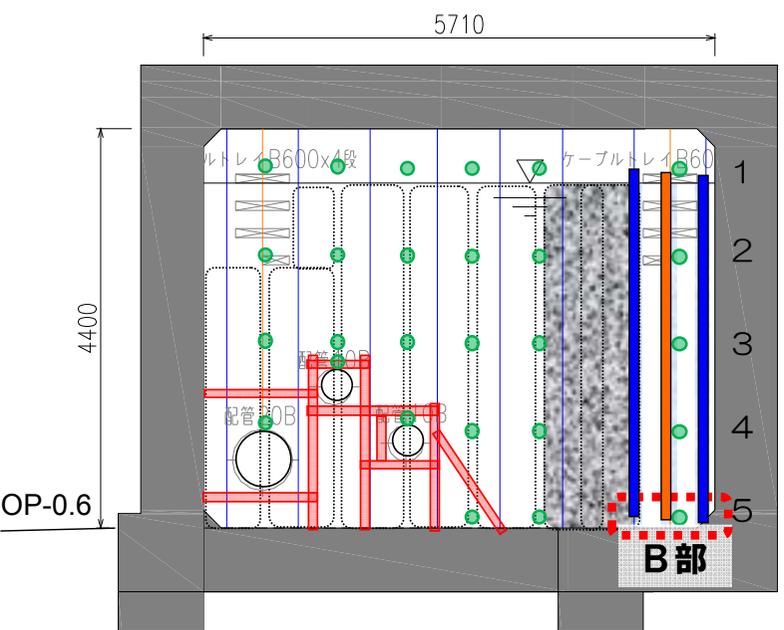
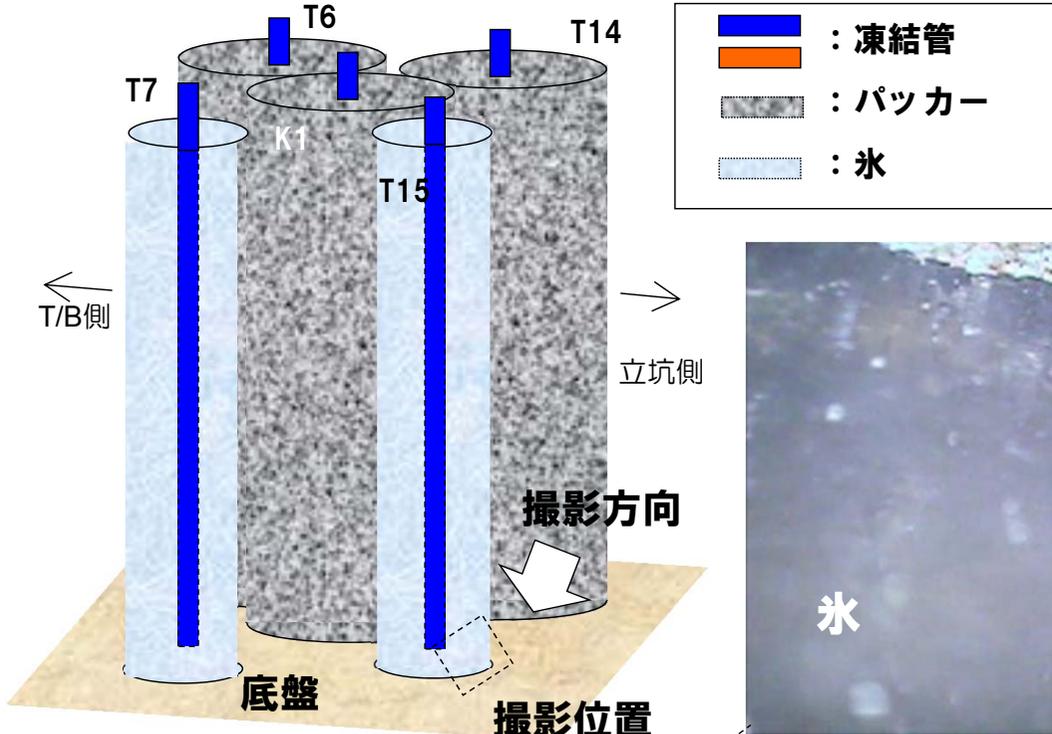
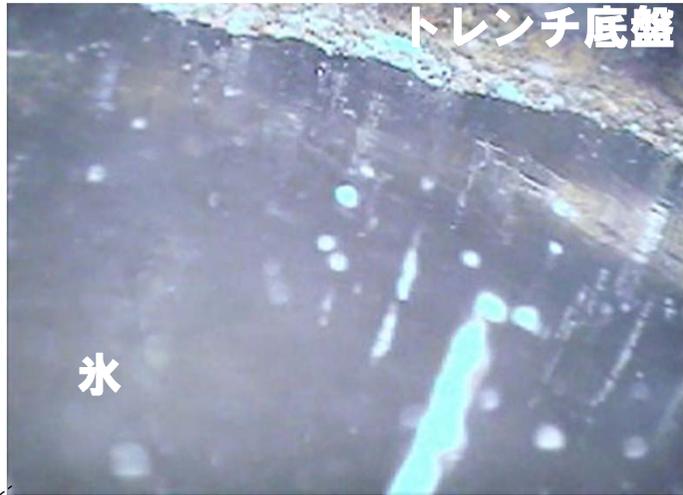
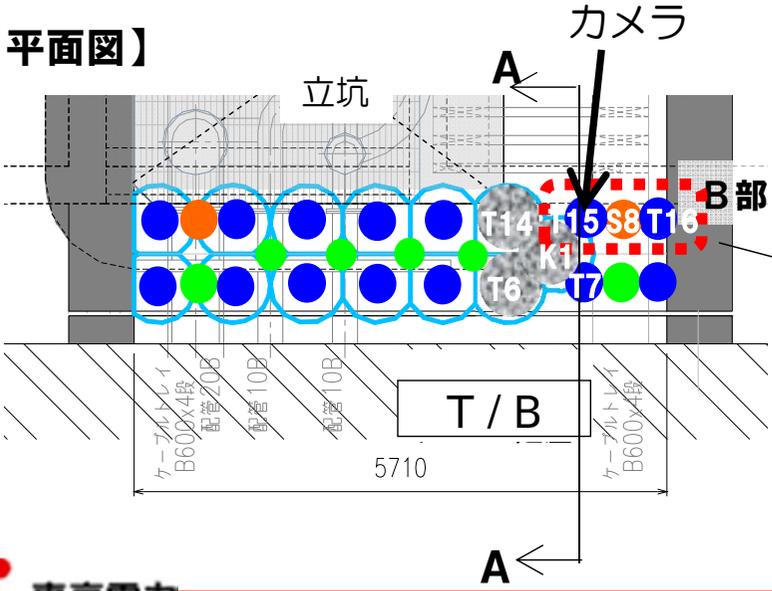
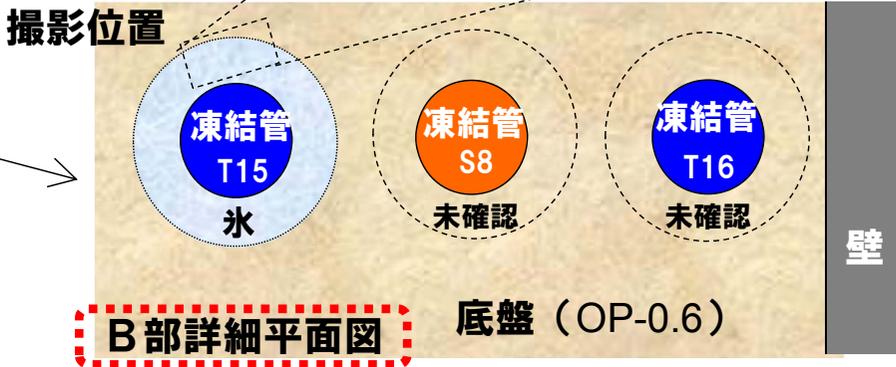
4. カメラによる状況確認 2号機立坑A (T15孔：パッカー未設置部) ④

撮影方向
 (T15孔からカメラを挿入し、T15凍結管沿いに上方からトレンチ底部を撮影)

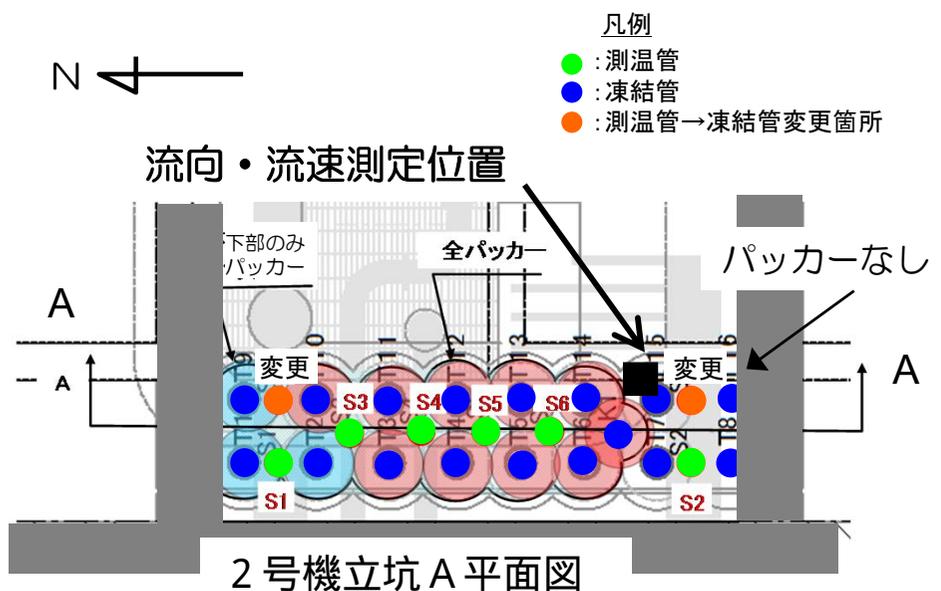
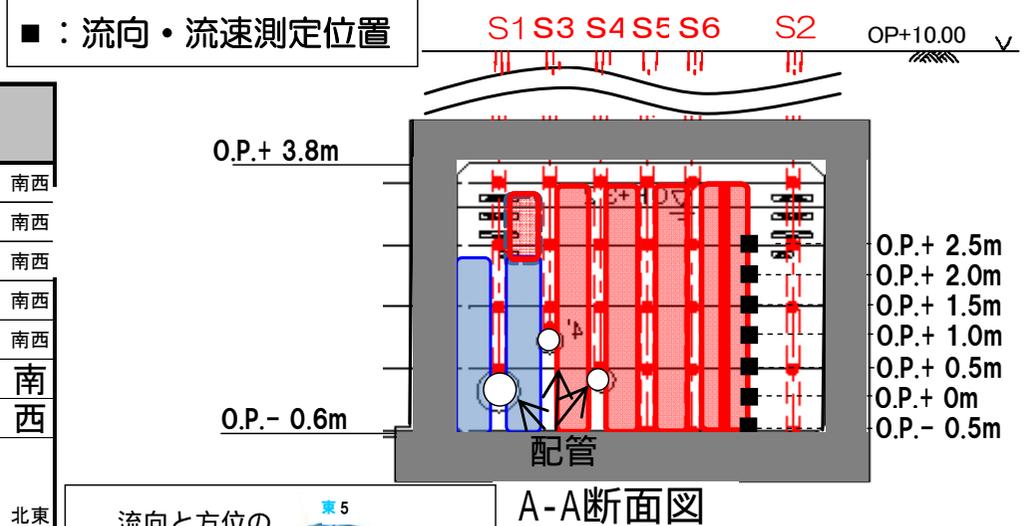
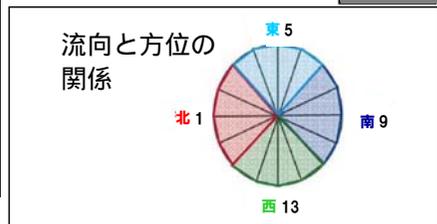
6. 2号機立坑A 流向・流速の測定結果①

平面図に示す位置において流向・流速の測定を実施。
 高さおよび時間で方向・大きさにばらつきがあるものの、流れが発生していることを確認。
 実証試験では、温度差による対流は想定していたものの、凍結の障害となるような水流が発生。

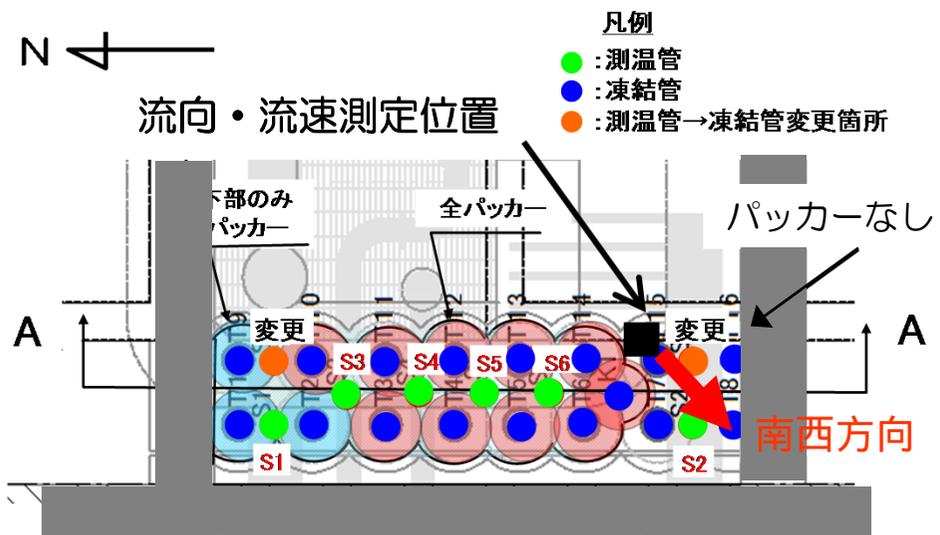
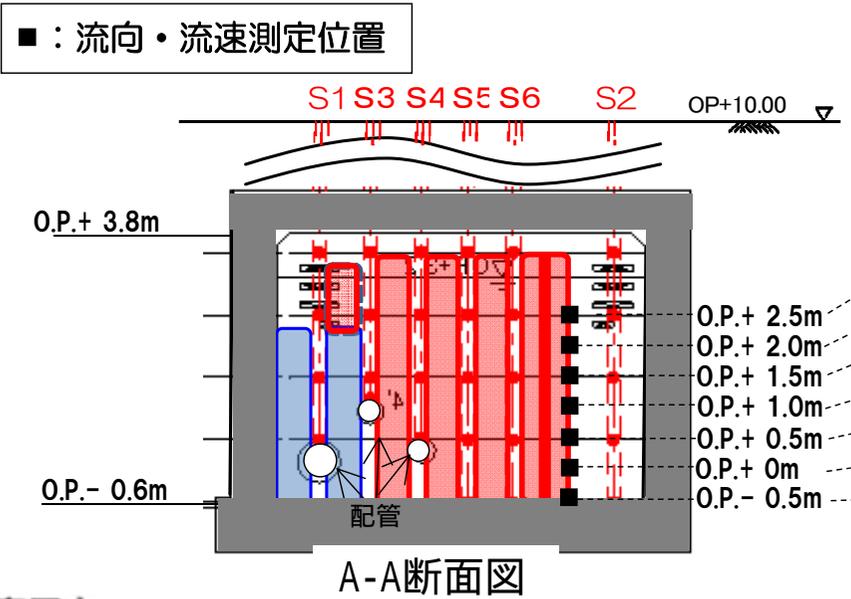
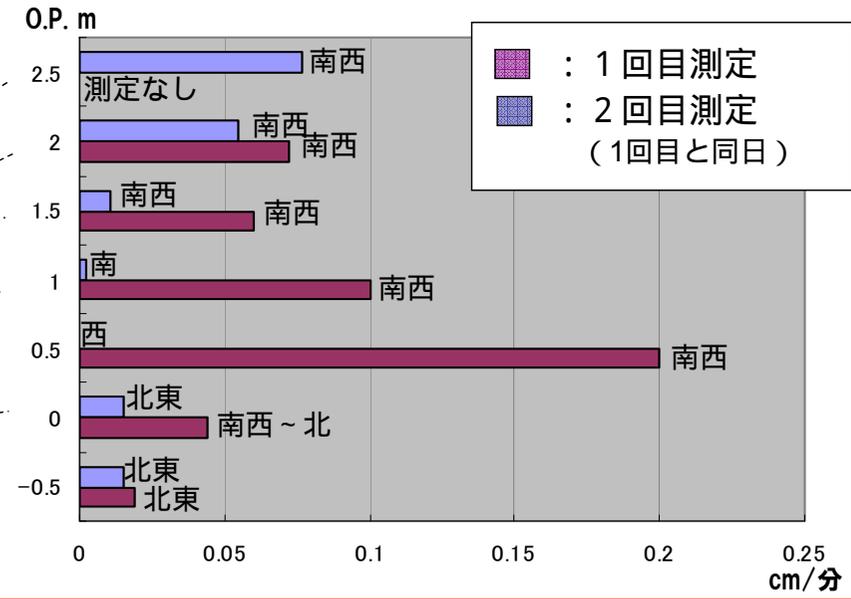
2号機立坑A平面図

計測時には建屋側の水位を低下している最中であり、**建屋側に流れが生じていると想定。**

計測結果（流向が主に南西方向）は概ね整合している。

流向・流速の測定の結果、**流れが生じていることから建屋側の水位変動に伴い、建屋とトレンチ間の貫通部を通じて滞留水が流出入し、パッカーのない箇所・配管・ケーブルトレイ周辺部に水流が発生していることが、凍結の支障となっていると考えられる。**
