福島第二原子力発電所 2号機圧力抑制室の内部側面における孔食の確認について

2016年11月21日

東京電力ホールディングス株式会社
福島第二原子力発電所

福島第二原子力発電所 2号機圧力抑制室 現場概略図

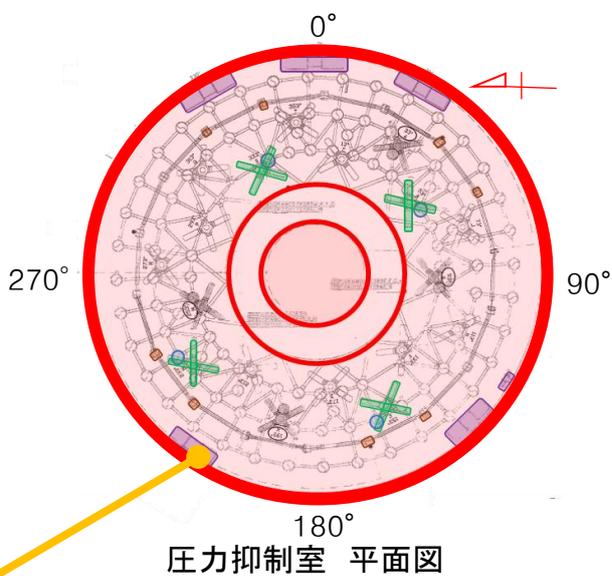
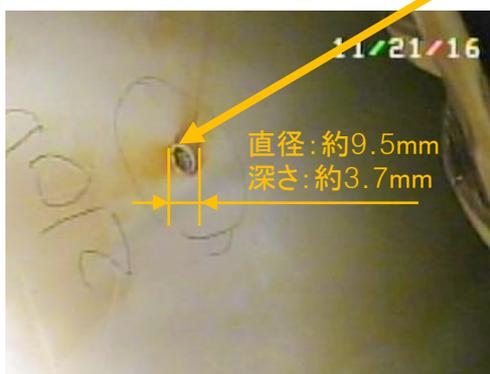
圧力抑制室

本日、2号機圧力抑制室内の点検作業を実施していた協力企業作業員が、同室の内部側面（鋼鉄製）に1か所、孔食（直径約9.5mm、深さ約3.7mm）があることを確認いたしました（添付資料参照）。

今回、確認された孔食箇所については、圧力抑制室の当該部位で必要とされる板厚（36.1mm）を満足しない可能性があることから、当社として、「安全上重要な機器等の機能*¹に支障を及ぼすおそれのある故障」と判断いたしました。

約220°付近の内部側面に孔食を確認。

今後、原因について調査するとともに、補修いたします。
