1号機PCV内部調査について

2017年3月30日

東京電力ホールディングス株式会社

2号機原子炉格納容器内部調査について ～画像解析による追加報告～

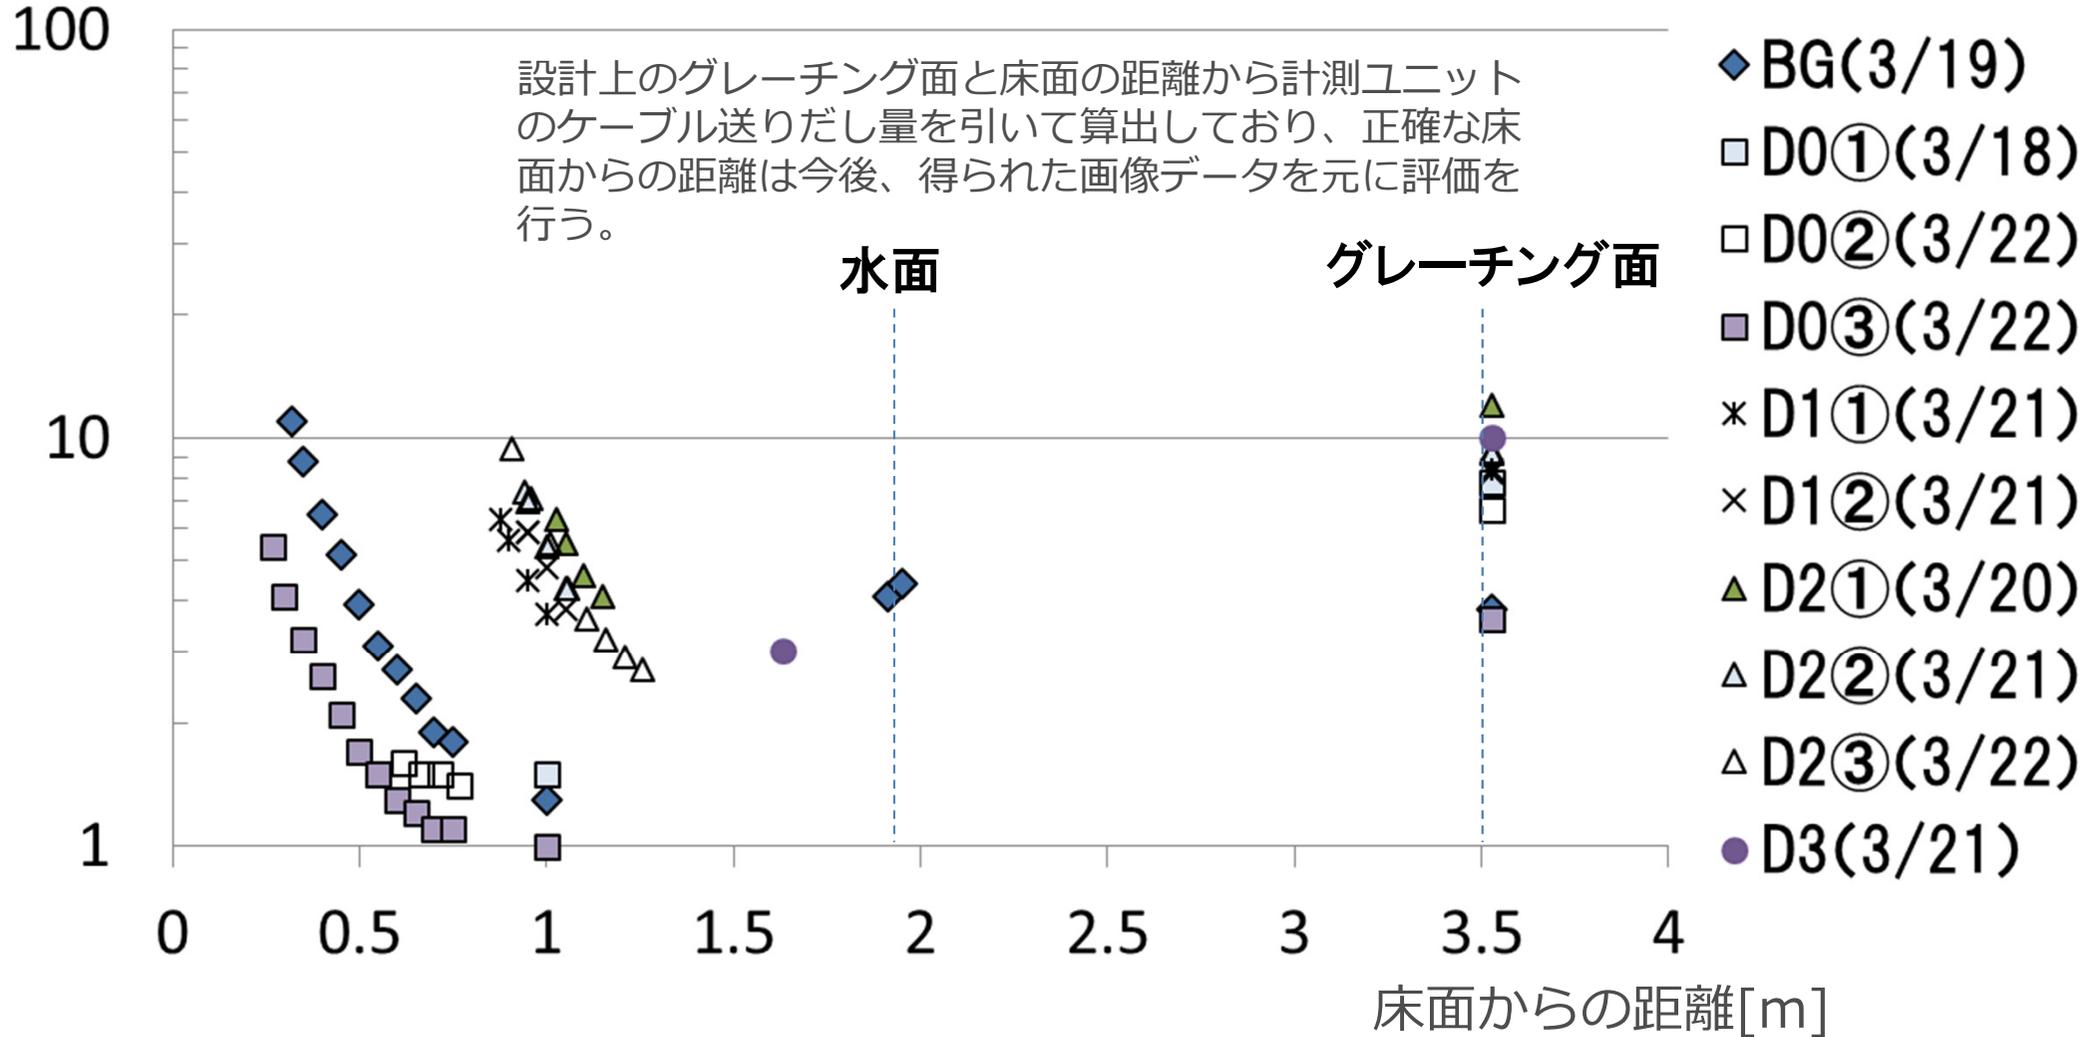
線量率[Sv/h]

今回ペDESTAL開口部近傍のPCV底部の状況を初めて撮影することができた。また、PCV底部に近づくほど線量が上昇する傾向を確認することができた。

- PCV底部、配管等に堆積物が確認された。
（今後、画像の評価や、堆積物のサンプリング採取を行い、堆積物の性状等の分析を行う）
- D2エリアの堆積物に近接して撮影を行ったが、堆積物の舞い上がりが確認されなかったことから、堆積物はある程度の重さを持ったものと推定
- 水中に入ると線量は低くなるが、PCV底部に近づくとも線量が上昇
- 線量の上昇が始まるPCV底部からの高さは測定ポイントにより異なる。
（堆積物が線源になっている可能性や、堆積物下の構造物に付着した線源の影響を受けている可能性、PCV底部近傍に熔融燃料がある可能性など、様々な可能性がある。）
- なお、グレーチング上の線量は前回調査時（2015年4月）と大きく変わらず、既設構造物についても大きな損傷は確認されなかった。

得られた画像データと線量データを元に、PCV底部の状況を継続検討する。

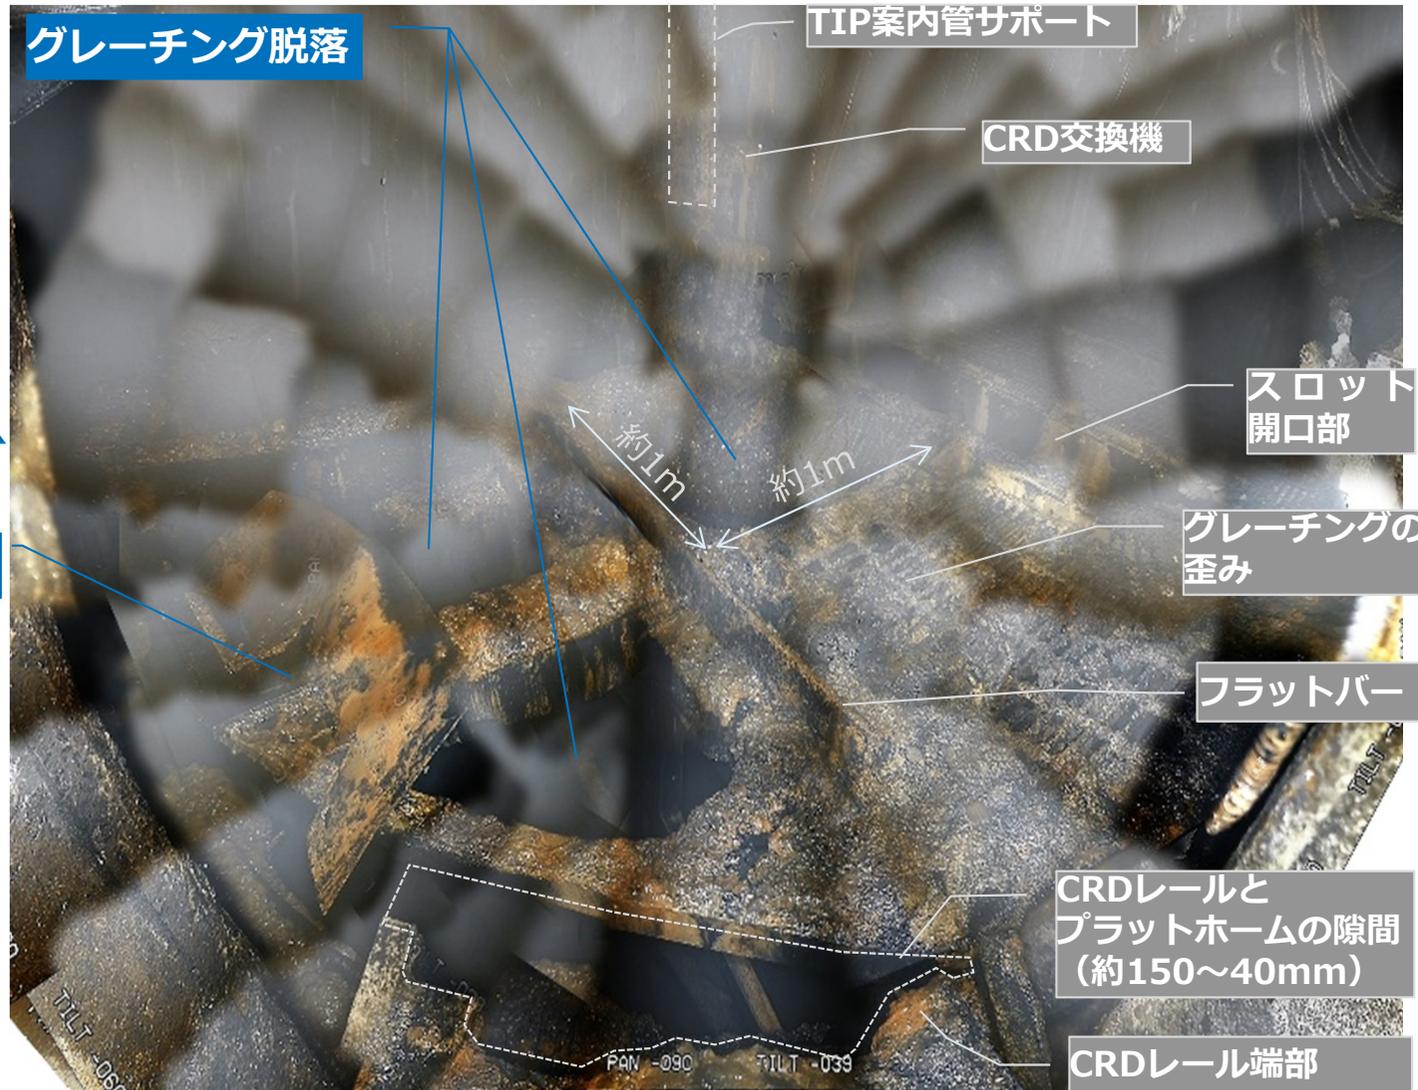
CRDレールからベDESTAL内全体を見渡した画像
鮮明化処理により、カメラから離れた位置まで視認可能

- ・スロット開口部より左側にてグレーチングが脱落
- ・グレーチング下部から湯気が上がっている
- ・脱落していないグレーチングには、堆積物の付着及びグレーチングの歪みを確認

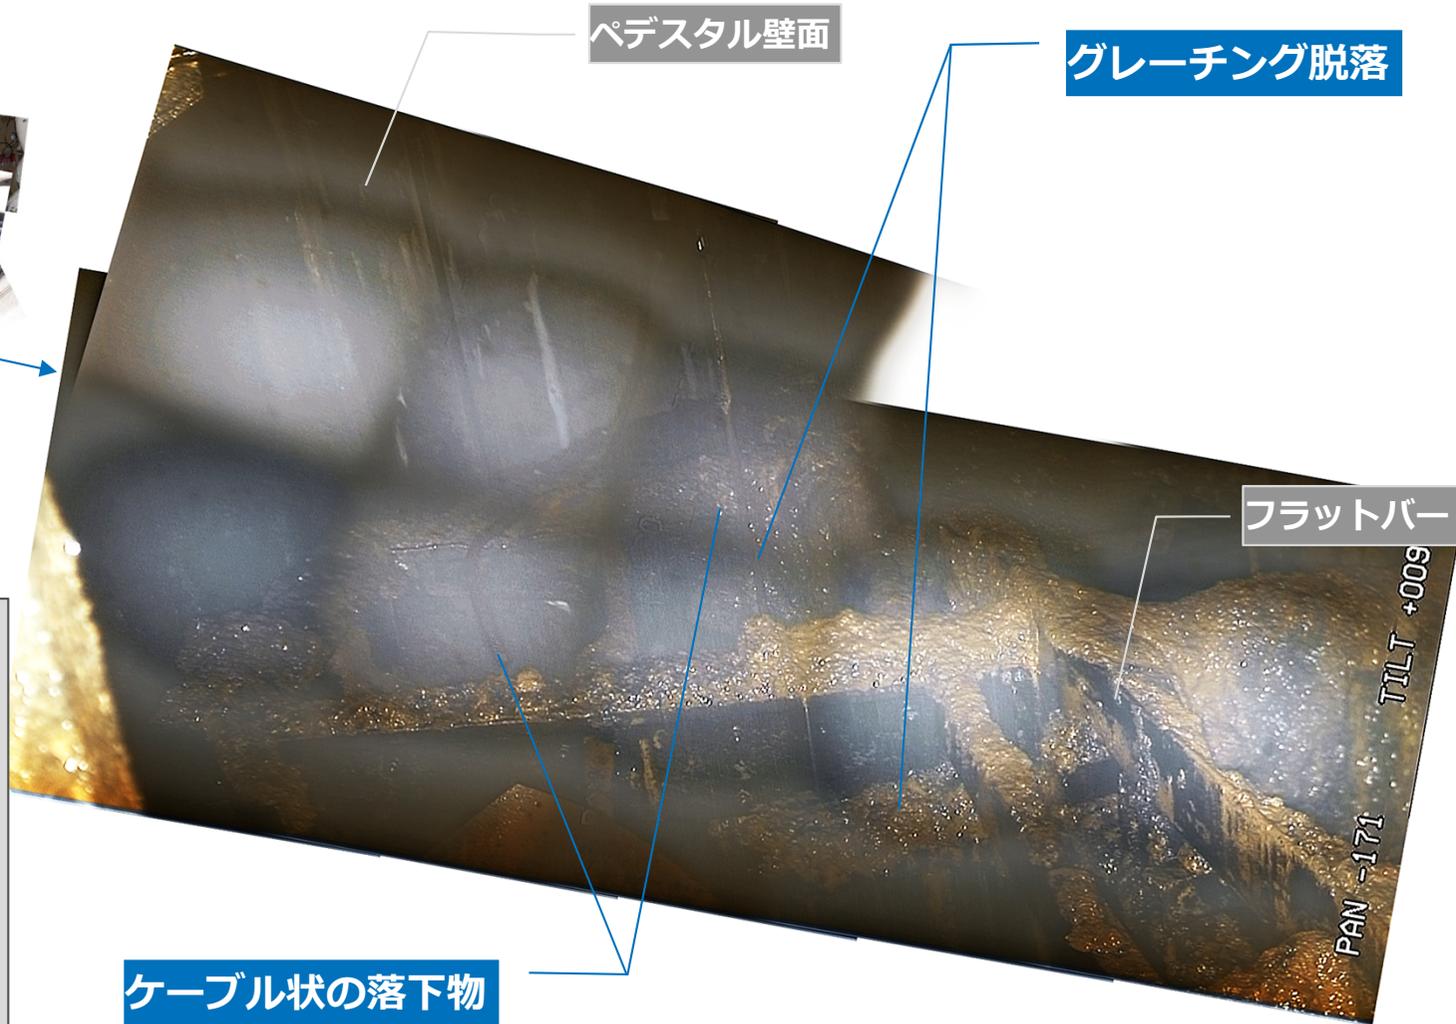
ケーブル状の落下物

ベDESTAL内左奥のプラットフォーム上を鮮明化したことにより、左奥のベDESTAL内壁まで視認可能

- ・スロット開口部より左側のグレーチングについて、従来確認されていた範囲より1つ奥側のグレーチングも脱落していることを確認
- ・新たに確認されたグレーチング脱落の範囲には、ケーブル状の落下物があることを確認

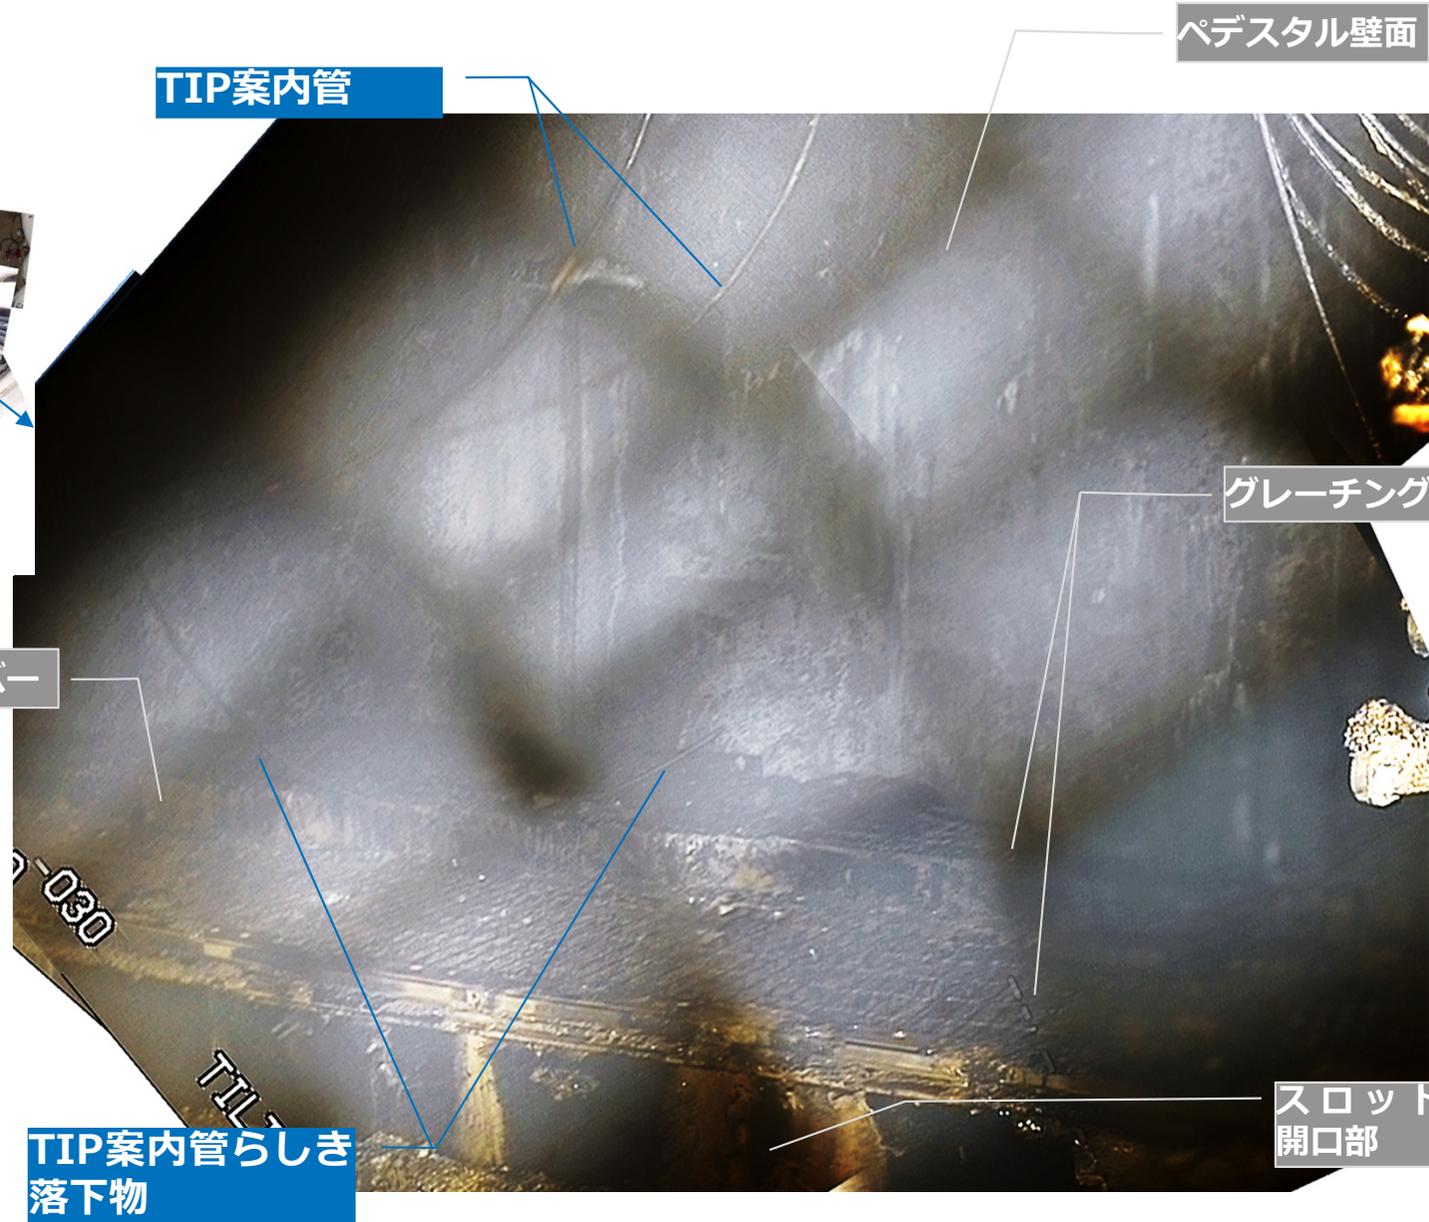
ベDESTAL内右奥のプラットフォーム上を鮮明化したことにより、右奥のベDESTAL内壁面まで視認可能。

- ・スロット開口部より右側のグレーチングは脱落していないことを確認
- ・グレーチング上にはTIP案内管らしき落下物を確認

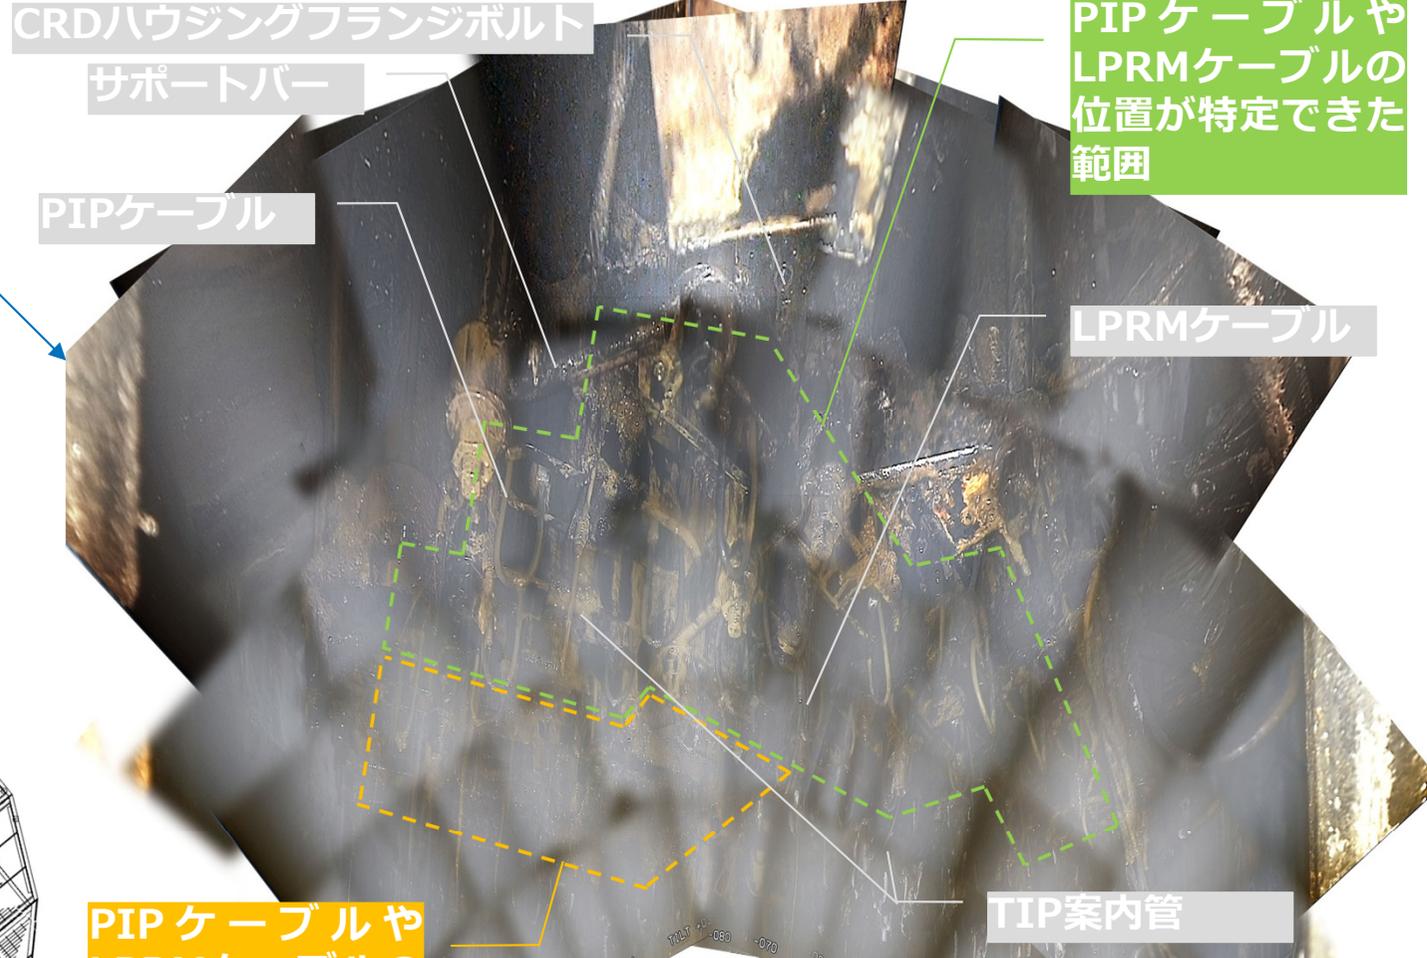
PIPケーブルやLPRMケーブルの位置が特定できない範囲

- ・ CRDレール近傍からベDESTAL内上部を確認すると、PIPケーブル、LPRMケーブル、サポートバー等の既設構造物を確認
- ・ CRDレール近傍の上部 (緑色破線部内) は、既設構造物がほぼ想定的位置にあり、大きな損傷がないことを確認
- ・ ベDESTAL中央部の左側 (黄色破線部内) は、PIPケーブルやLPRMケーブルの位置が特定できなかった

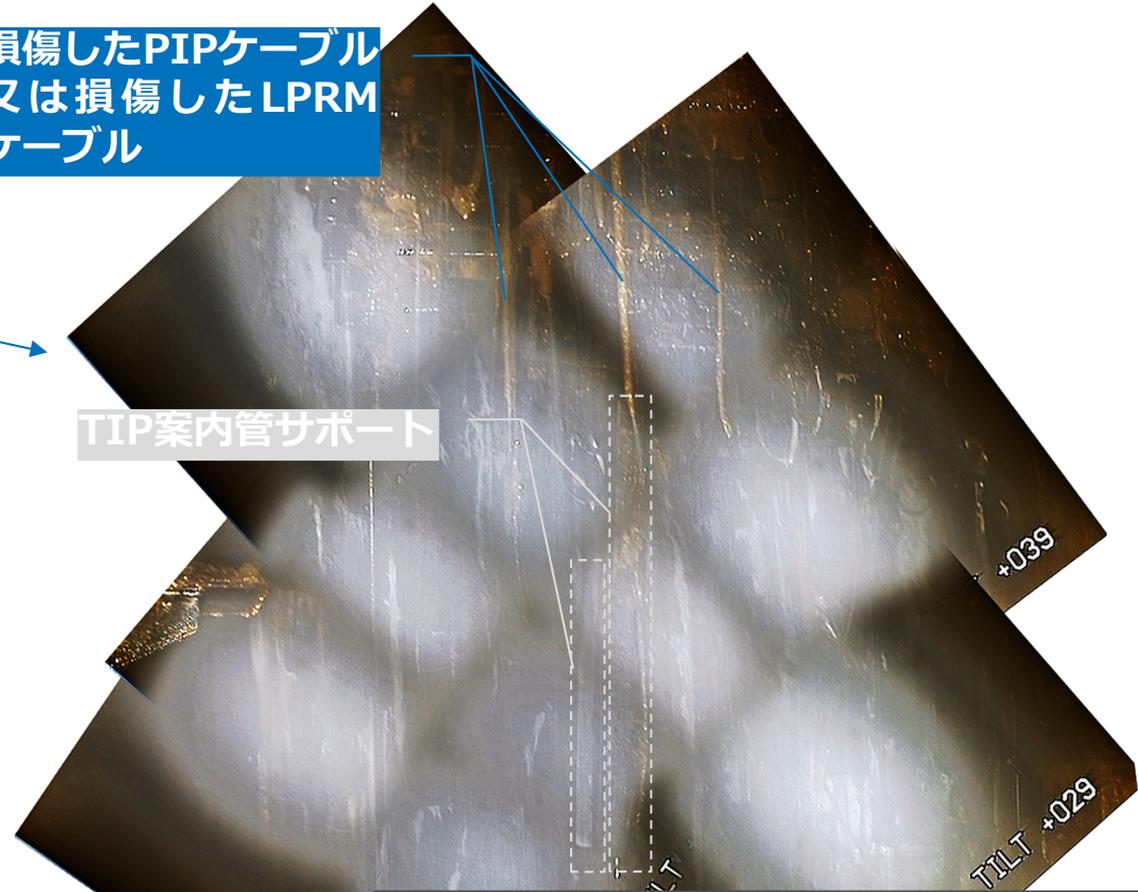
損傷したPIPケーブル
又は損傷したLPRM
ケーブル

ベDESTAL内左上部を鮮明化処理したことにより、CRDレールから離れた位置のTIP案内管サポートを確認

- ・画像処理によって、ベDESTAL内左側のTIP案内管サポートを確認
- ・確認できたサポートの上部付近については、PIPケーブルやLPRMケーブルの損傷を確認

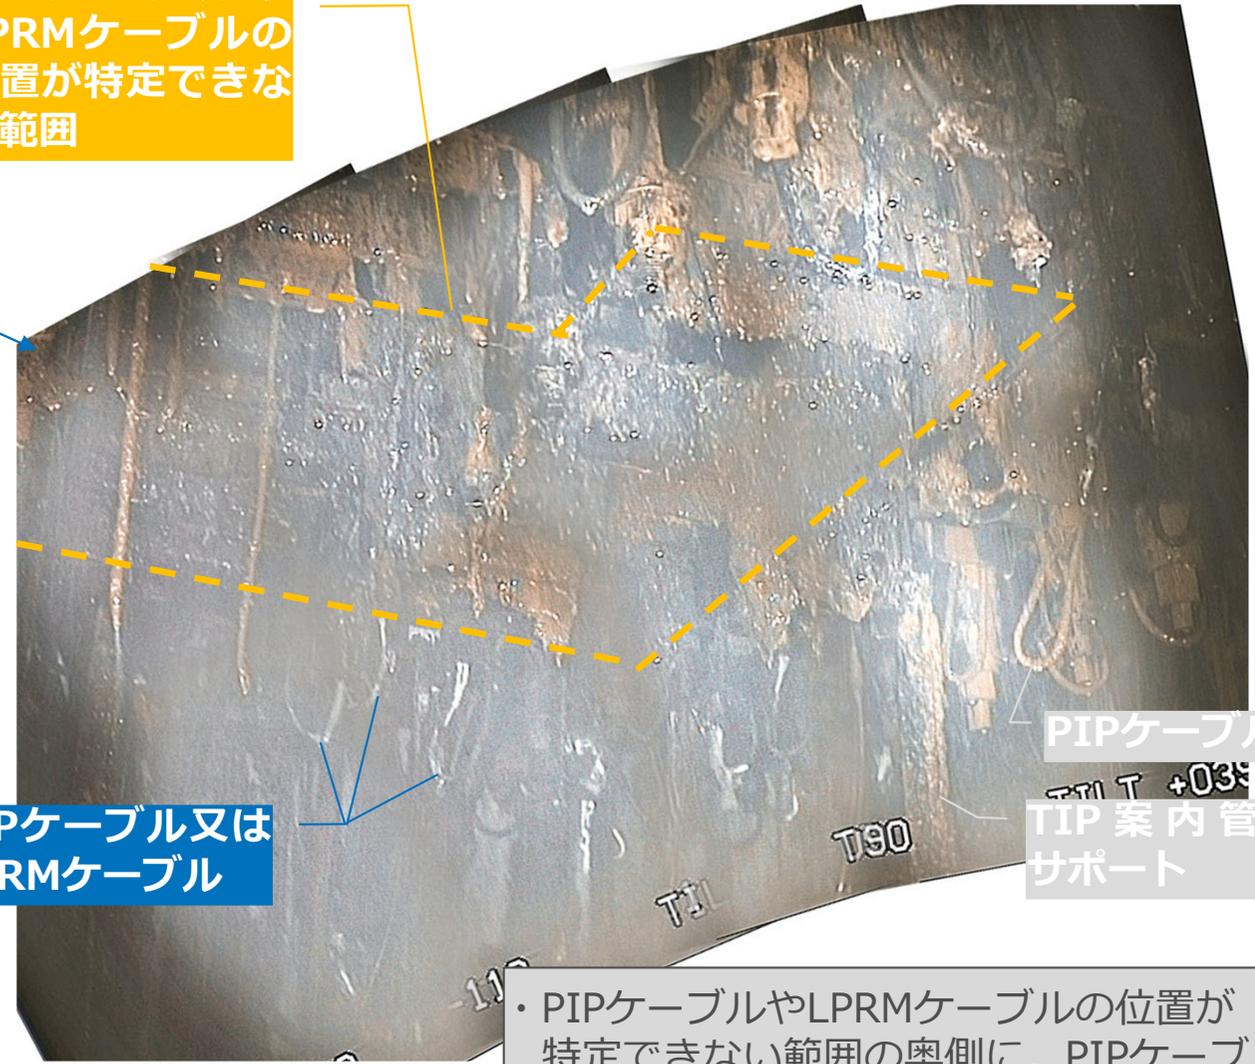
PIPケーブル又はLPRMケーブル

PIPケーブルやLPRMケーブルの位置が特定できない範囲の奥側に、PIPケーブル又はLPRMケーブルを確認

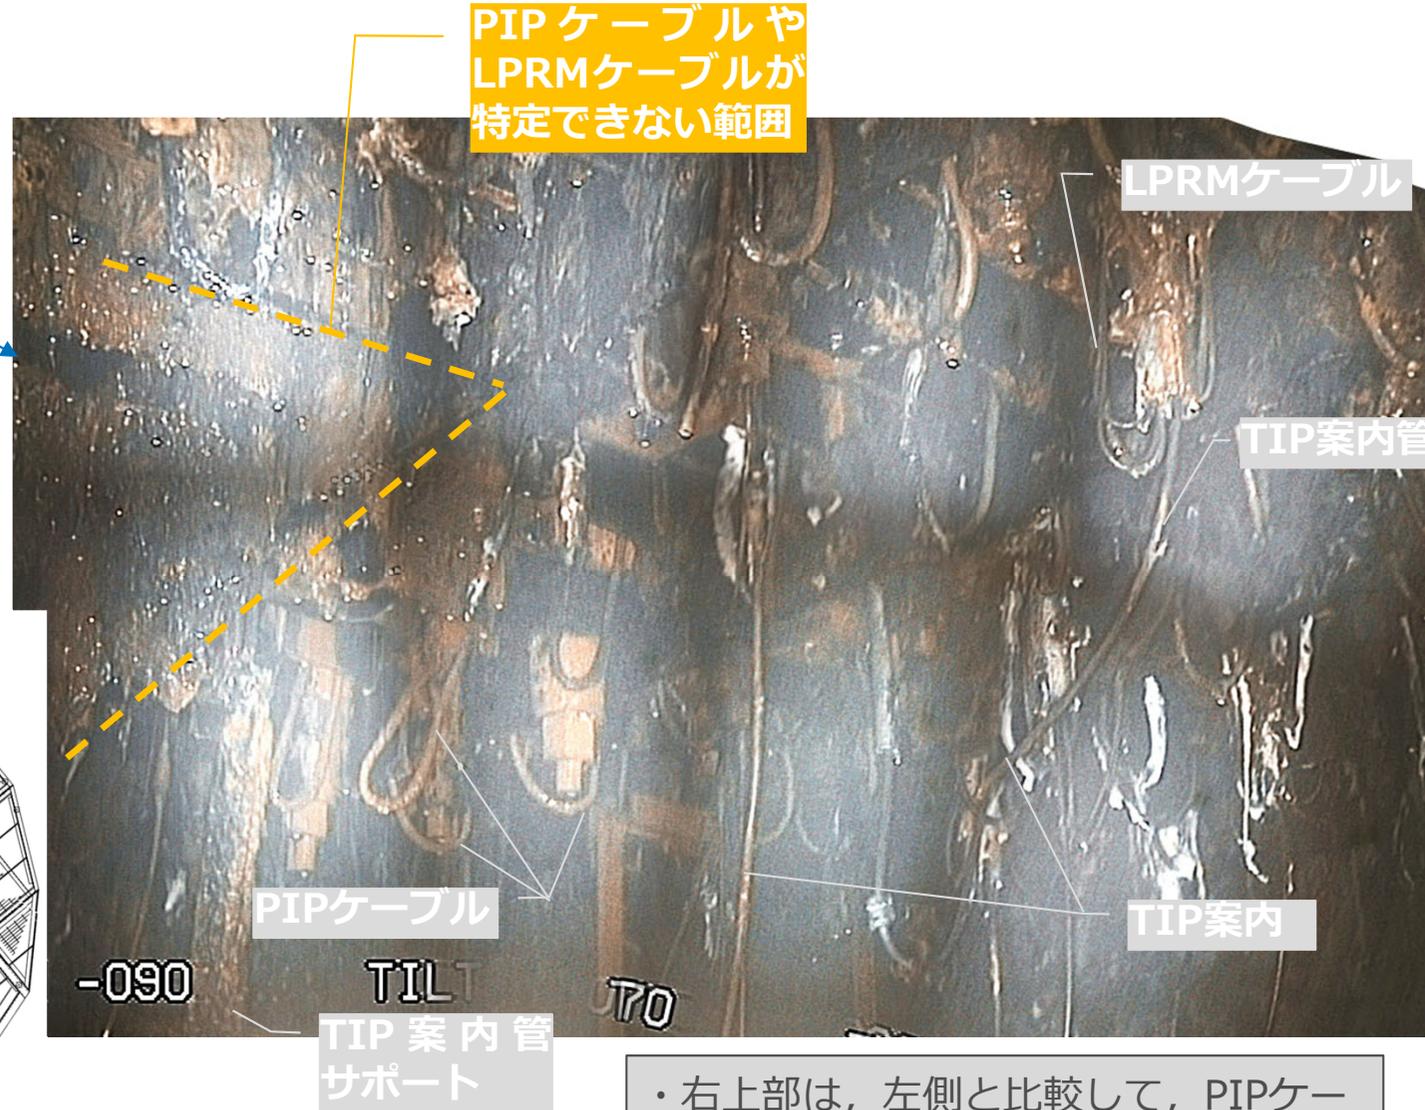
・右上部は、左側と比較して、PIPケーブル及びLPRMケーブルを多数確認

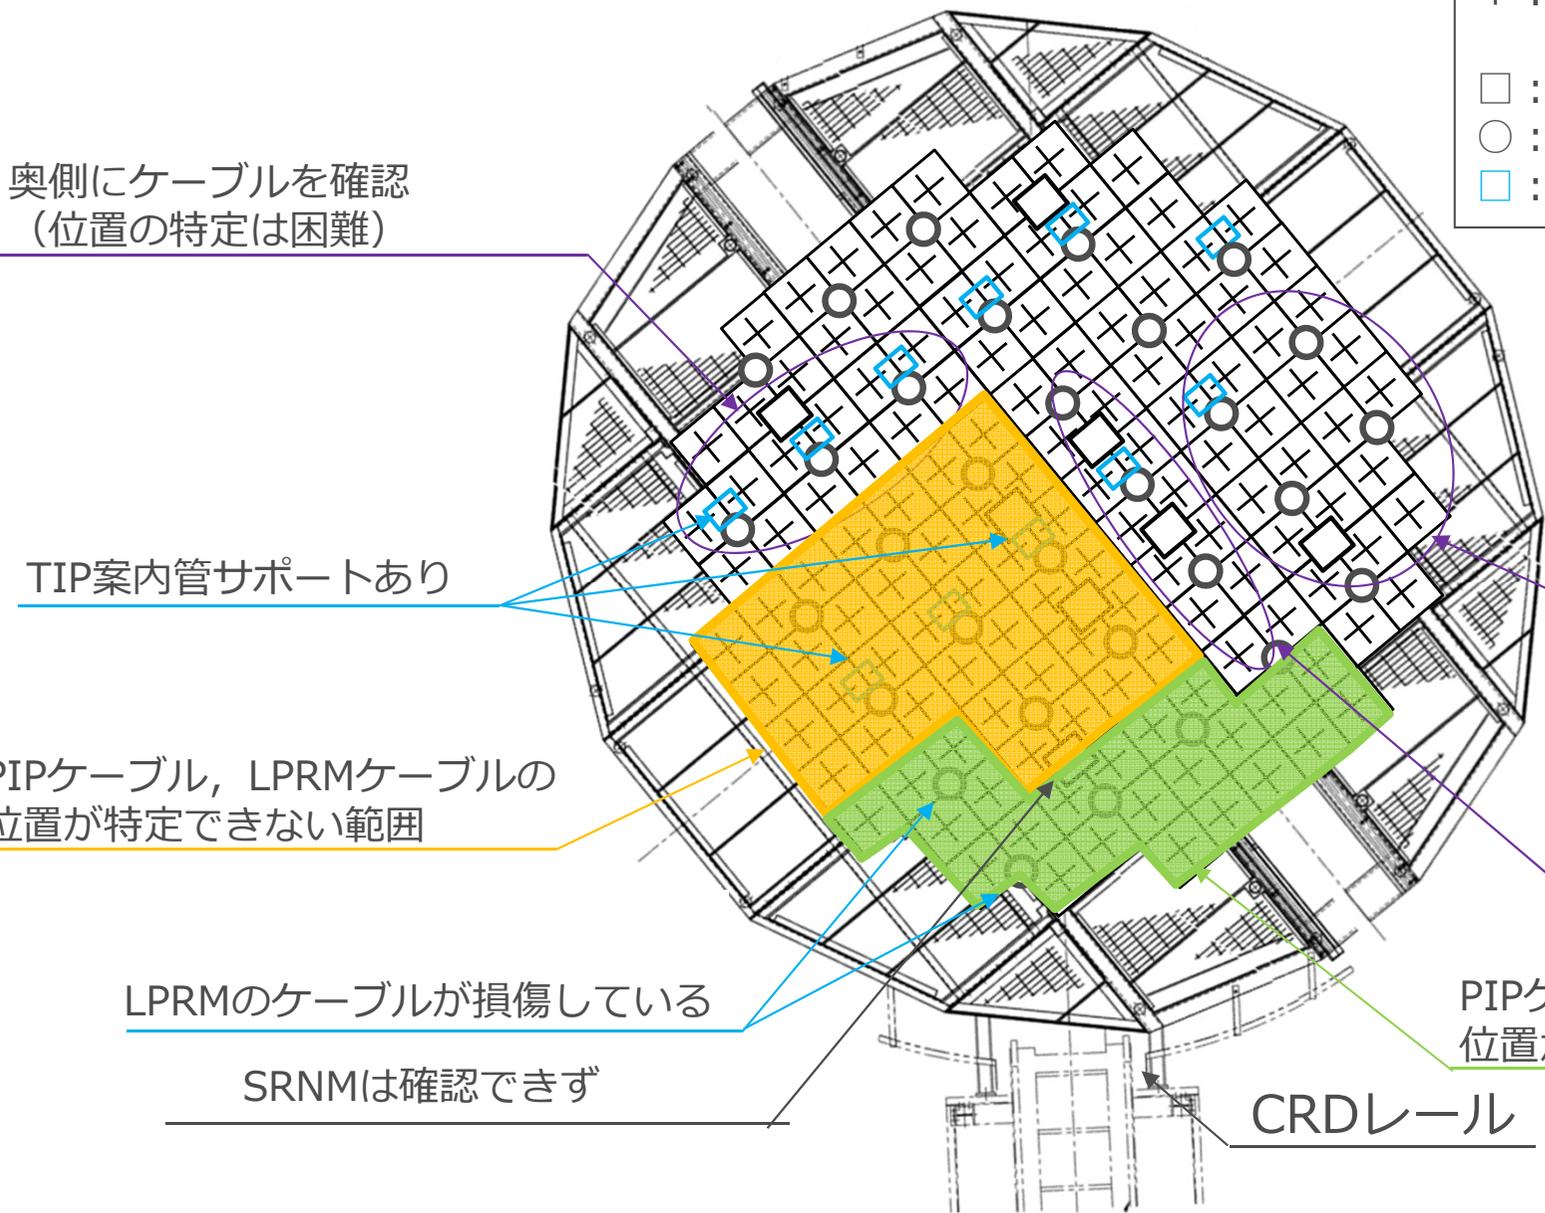
奥側にケーブルを確認
(位置の特定は困難)

LPRMのケーブルが損傷している

SRNMは確認できず

光が届かずPIPケーブルは
よく見えないが, TIP案内
管は確認できる範囲
(位置の特定は困難)
