東京電力（株）福島第一原子力発電所 4号機原子炉建屋の健全性について

平成24年5月

政府・東京電力中長期対策会議
運営会議

東京電力（株）福島第一原子力発電所4号機原子炉建屋の状況

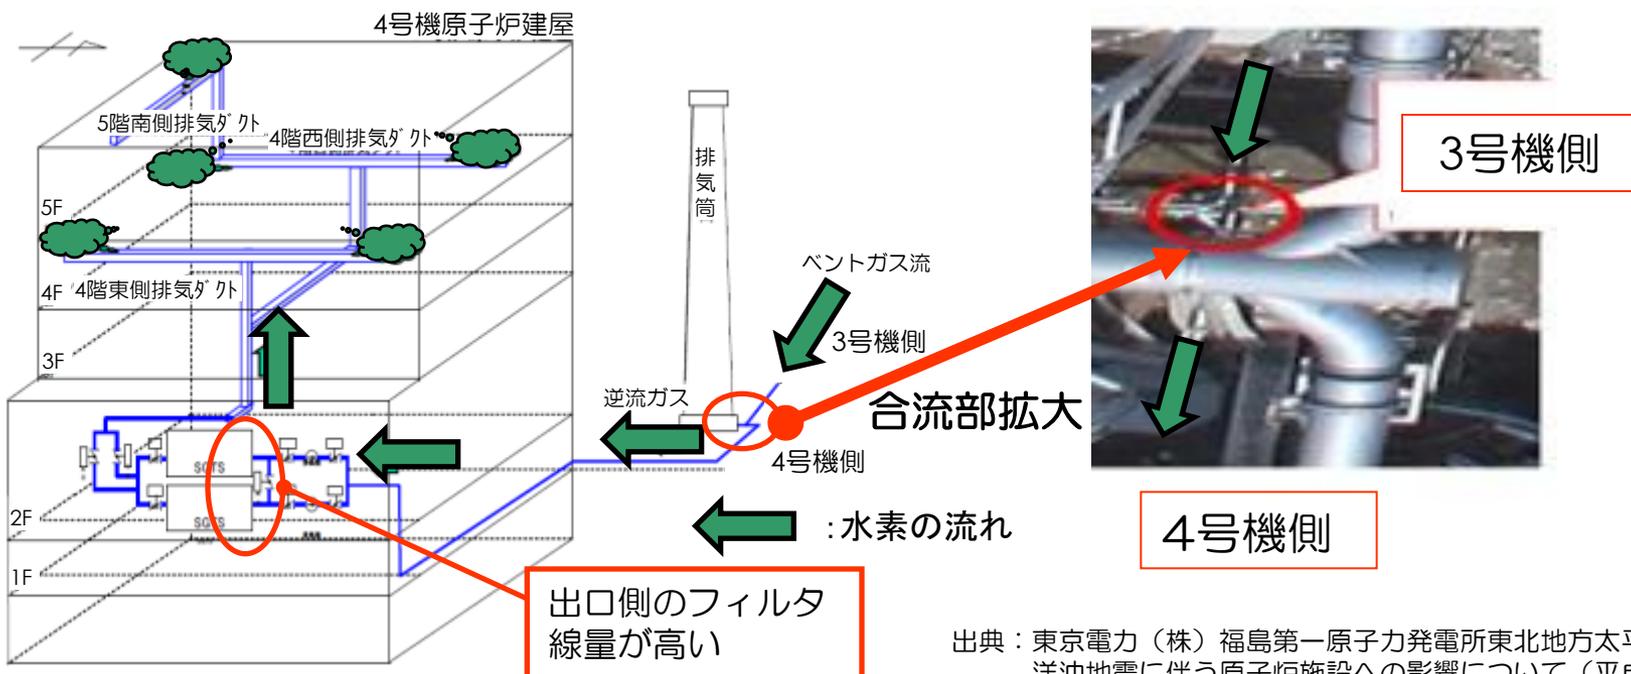
3号機から4号機への格納容器ベント流の流入経路

- 4号機では、3号機で発生した水素が、ベントした際に4号機の非常用換気空調系・建屋換気系に流入し、水素爆発を起こしたと考えられます。
- これは、3号機と4号機が排気筒を共用しているにも関わらず、3号機のベント操作時に4号機側の非常用換気空調系の出口弁が開状態であったことなどによると考えられます。

※これまでの東京電力による線量測定結果では、非常用ガス処理系フィルタトレイン出口側（下流側）の線量率が数mSv/hと高く、建屋内は数十 μ Sv/h～数百 μ Sv/hと数桁低くなっていることから、4号機起因による水素爆発ではないと推定。

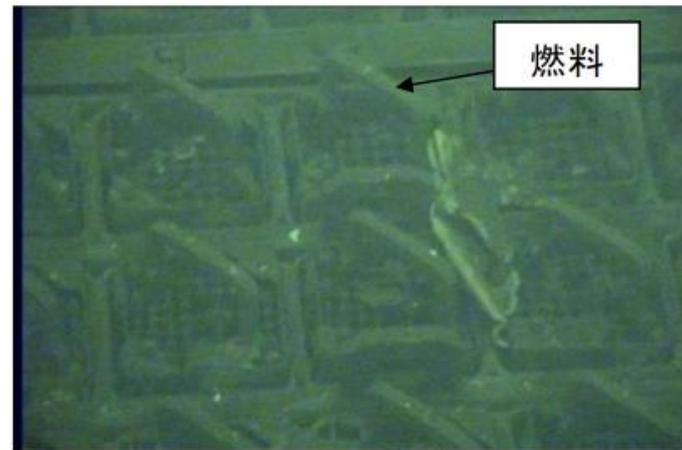
■使用済燃料プール内の撮影結果

- ✓これまでに東京電力によって複数回に亘り使用済燃料プール内を撮影しました。
(平成23年4月29日、5月7日、平成24年2月9日)
- ✓また、平成24年3月15日～21日にかけて使用済燃料プール内のがれき分布状況調査を実施しました。
- ✓その結果、これまでのところ燃料ラックの異常は確認されていません。

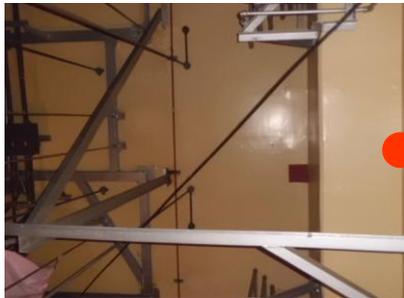
コンクリートポンプ車の先端に取り付けられたカメラにより撮影された写真から、使用済燃料プールには一定の水量が注水されていることを確認しました。また、使用済燃料プール下部にあたる2階で漏水等が発生していないことが確認されています。

写真① 使用済燃料プール下部（床）の状況（下階から天井を見上げた写真）

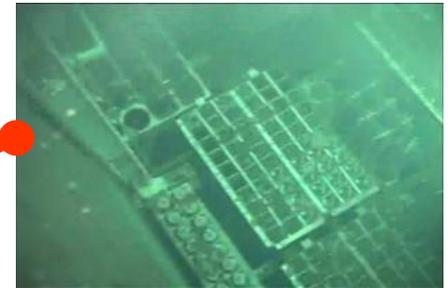
写真② 使用済燃料プール内の状況

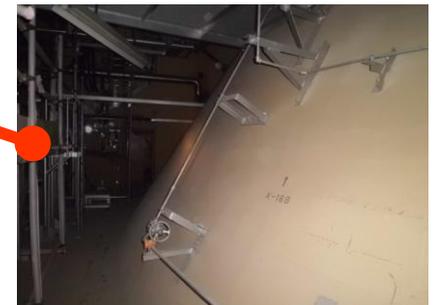
1階、2階のシェル壁については、建屋内の調査により損傷が無いことが確認できています。3階のシェル壁は、厚さが1850mmであることから損傷が無いものと評価しています。

写真③ 2階シェル壁の状況

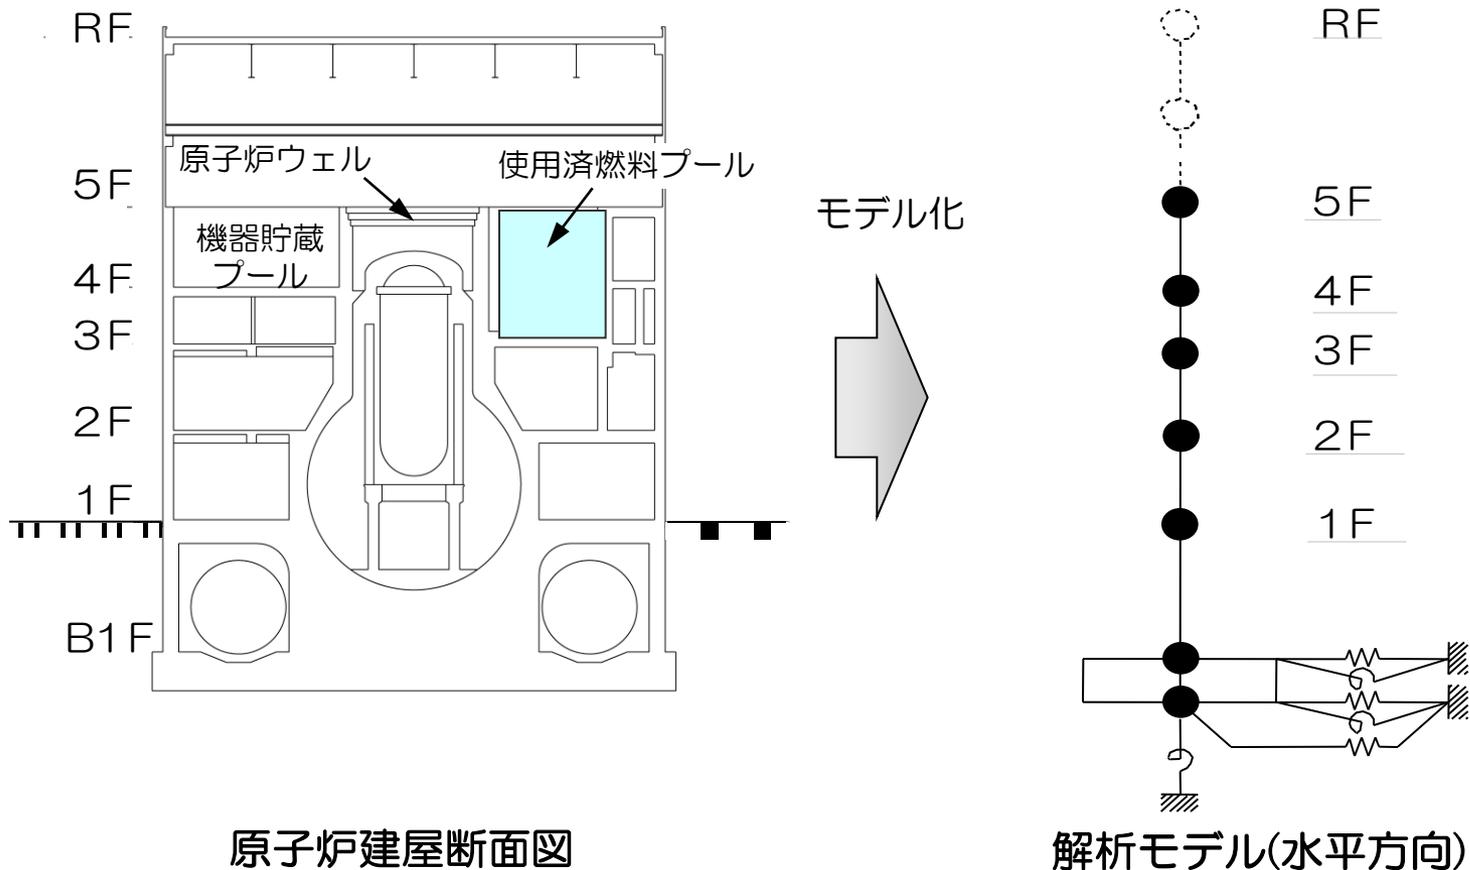
- 水素爆発による損傷を考慮した解析モデルを用いて解析評価を行い、再び東北地方太平洋沖地震と同程度の地震（震度6強）が発生しても、原子炉建屋全体が十分な耐震安全性を有していることを確認しました。（※1）

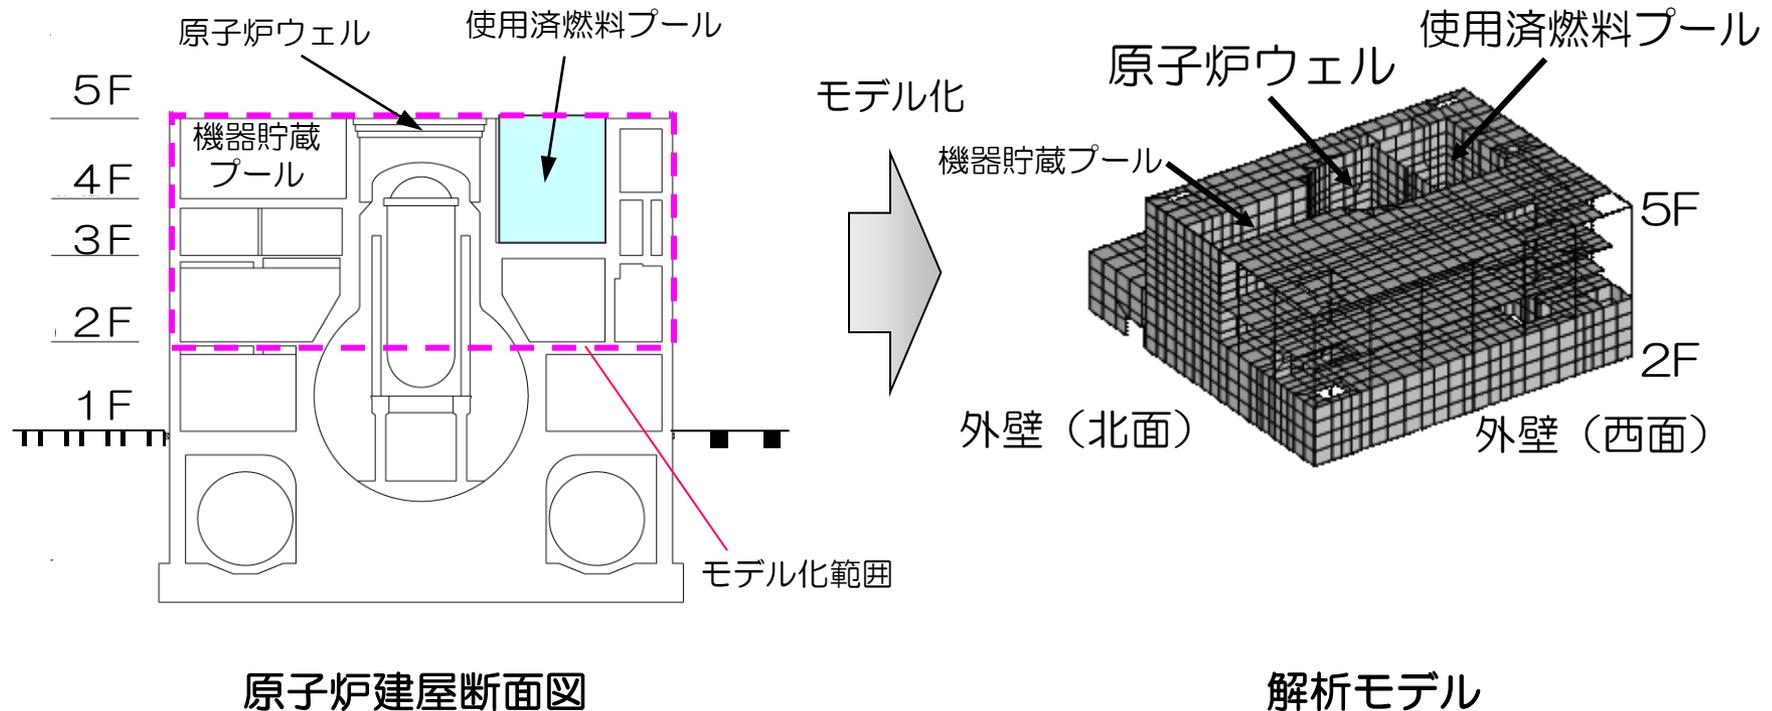
- さらに、建屋の損傷やプール水が高温になった影響を考慮した高度な解析モデルにより、使用済燃料プールの壁や床の部材の強度が十分であることを確認しました。（※1）

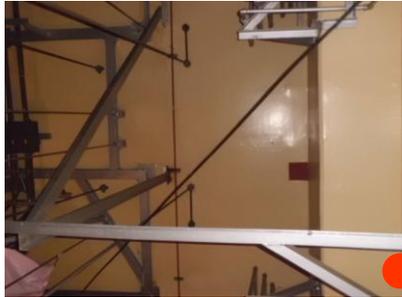
写真① プール下階からの見上げ
(コンクリート壁構築前)

- 使用済燃料プール底部を補強して、耐震余裕度を20%以上向上させました。

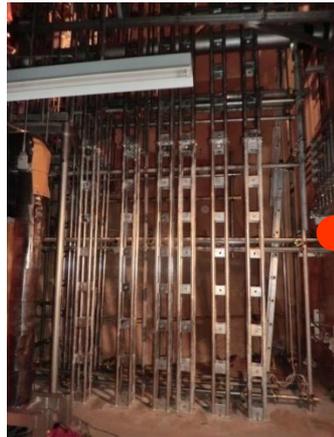
写真② 鋼製支柱
(コンクリート壁構築前)

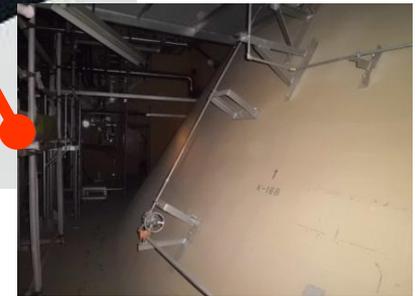
写真③ 2階シェル壁の表面
(コンクリート壁構築前)

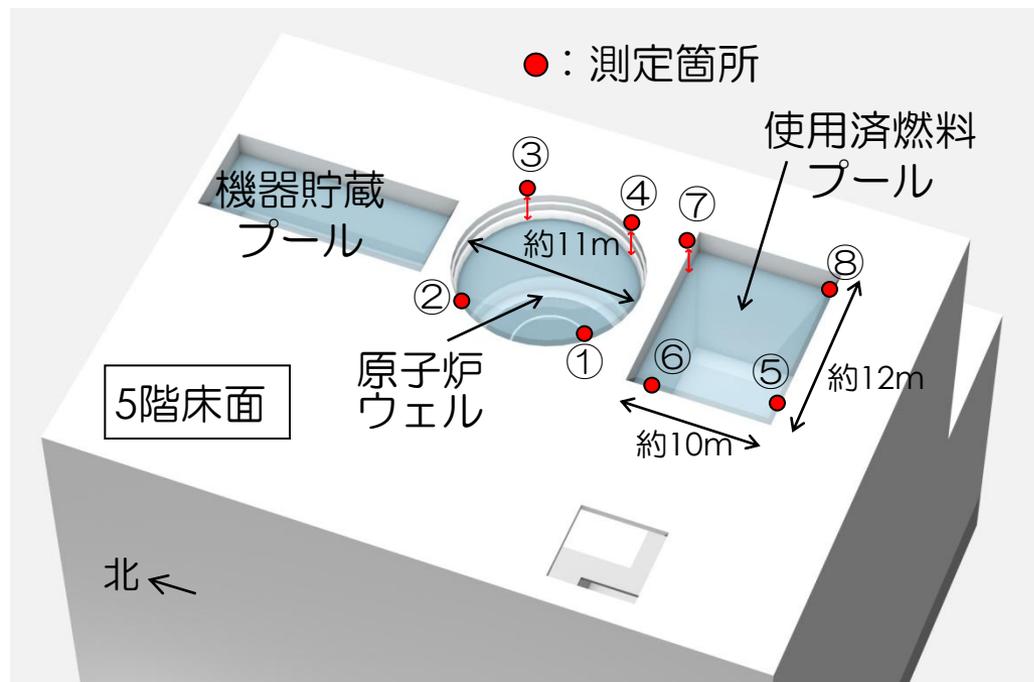
測定箇所（5階床面）

- 水面は常に水平であることを利用して、5階床面と原子炉ウェルおよび使用済燃料プールの水面の距離を計測し、建屋が傾いていないことを確認しました。

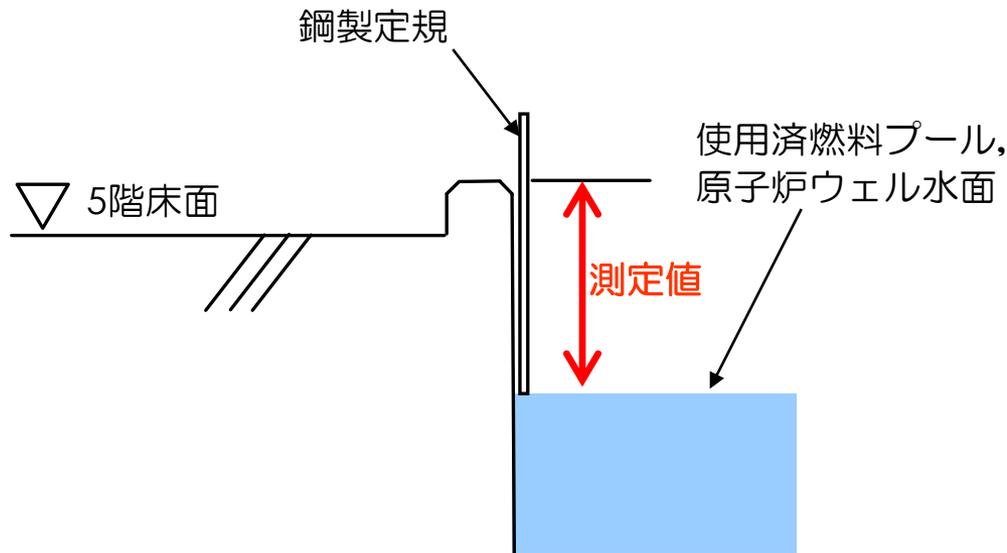
測定方法

- 測定は、平成24年2月7日および平成24年4月12日に実施し、2回とも四隅の測定値がほぼ同じであることから、5階床面と使用済燃料プール および原子炉ウエルの水面が平行であることを確認しました。

※測定は、目視により行っているため、若干の誤差が考えられます。

原子炉ウエル	測定日	
	H24.2.7	H24.4.12
①	462	476
②	463	475
③	462	475
④	464	475

使用済燃料プール	測定日
	H24.4.12
⑤	468
⑥	468
⑦	468
⑧	468

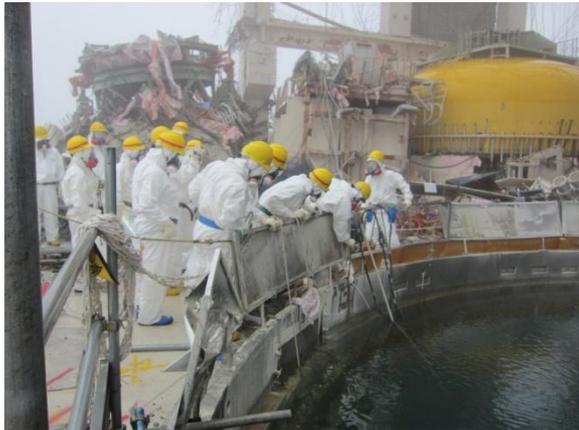
①5階において原子炉ウェル水面と床面の水平度を測定する方法を確認しました

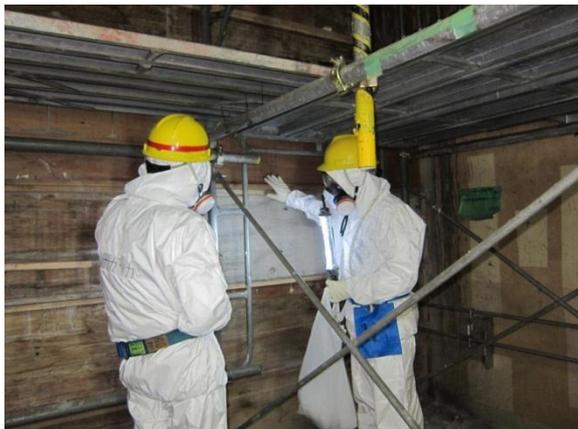
②2階における使用済燃料プール底部に設置した支持構造物による補強の状況を確認しました

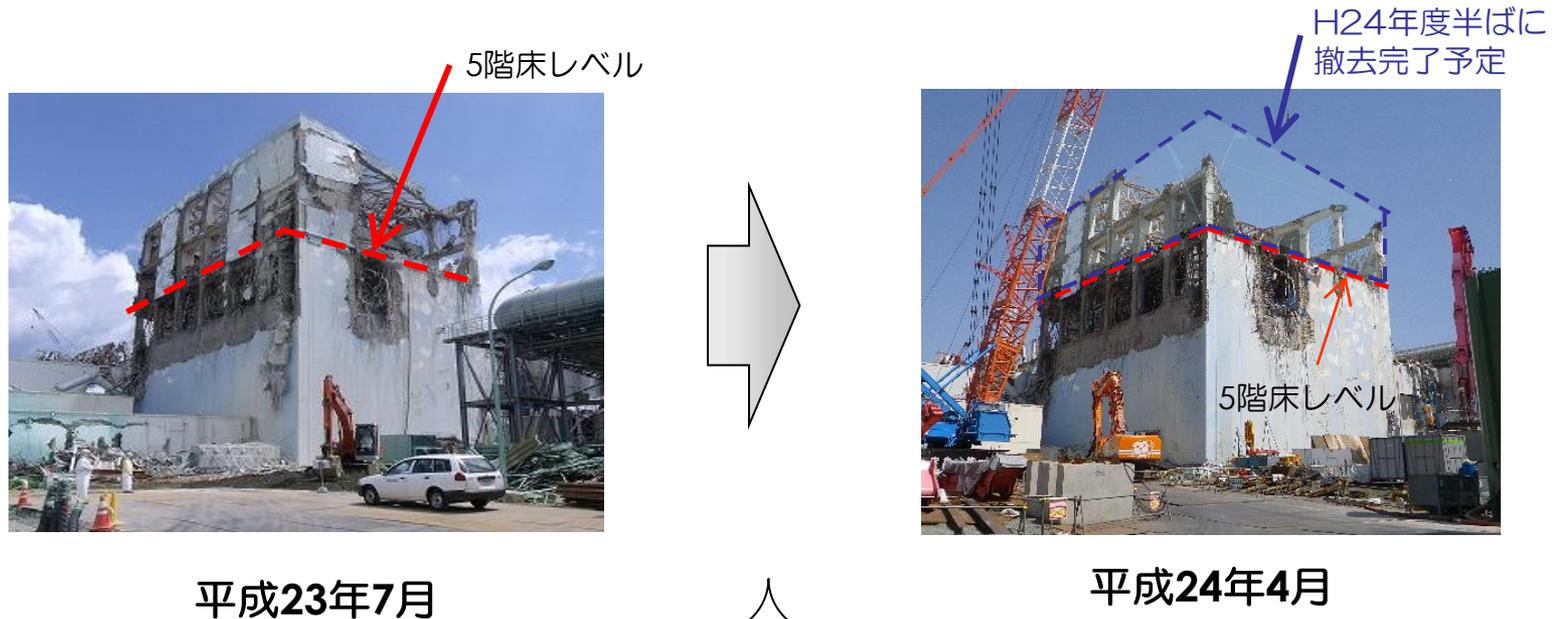
全景（南側）

- 使用済燃料プール内の燃料の取り出しに先立ち、原子炉建屋上部の瓦礫撤去を平成23年9月21日より開始しました。
- 瓦礫の撤去は、平成24年度半ばに完了予定です。
