福島原子力事故調査報告書
< 概要版 >

平成 24 年 6 月 20 日
東京電力株式会社

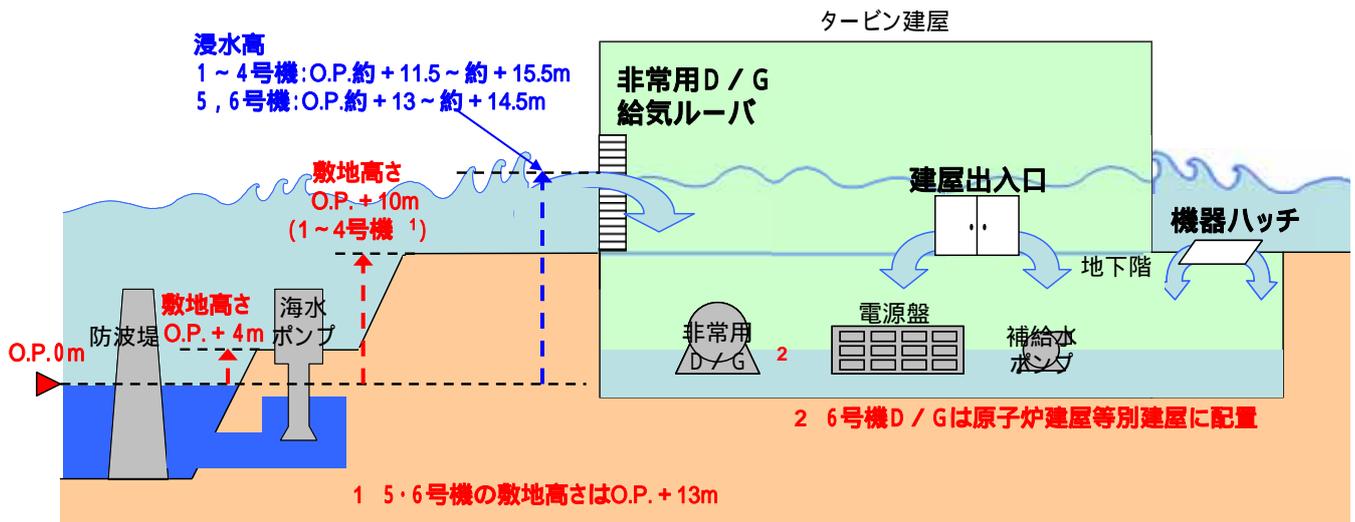
図4 主要建屋への浸水経路

- ・ 福島第一の主要建屋の周囲は全域が津波の遡上により冠水した。冠水は1～4号機側のエリアで厳しく、建屋周囲の浸水深は5.5mにも及んだ。
- ・ 建屋内部への津波の浸水経路は、建屋出入口、非常用D/G給気ルーバ、地上機器ハッチや、建屋の地下でトレンチやダクトに通じるケーブル・配管貫通部と想定。

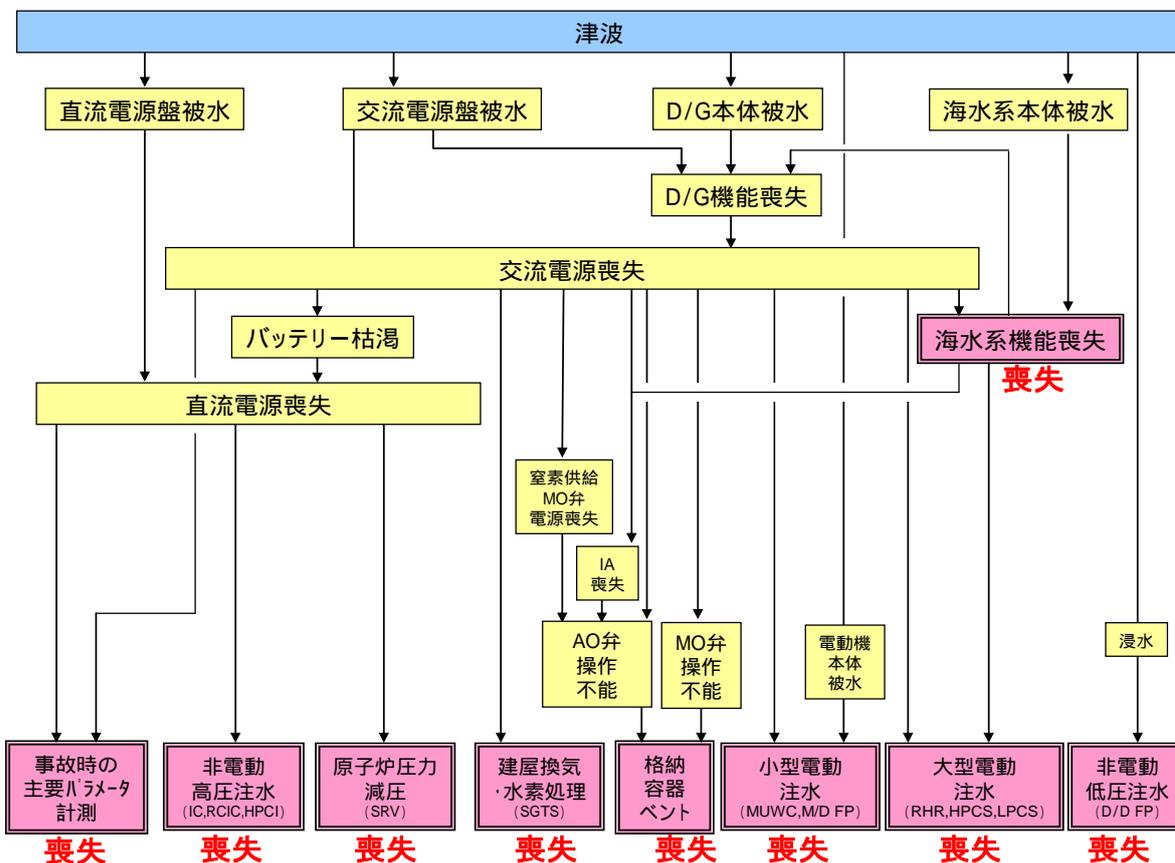
図5 炉心の損傷防止・影響緩和に重要な機能の喪失に至った要因

今回の事故は津波による浸水を起因として、多重の安全機能を同時に喪失したことで発生しており、「長時間におよぶ全交流電源と直流電源の同時喪失」と「長時間におよぶ非常用海水系の除熱機能の喪失」が事象面から見た要因である。

今般の事故進展をふまえた重要な機能の喪失に至る事象の相関を以下に示す。

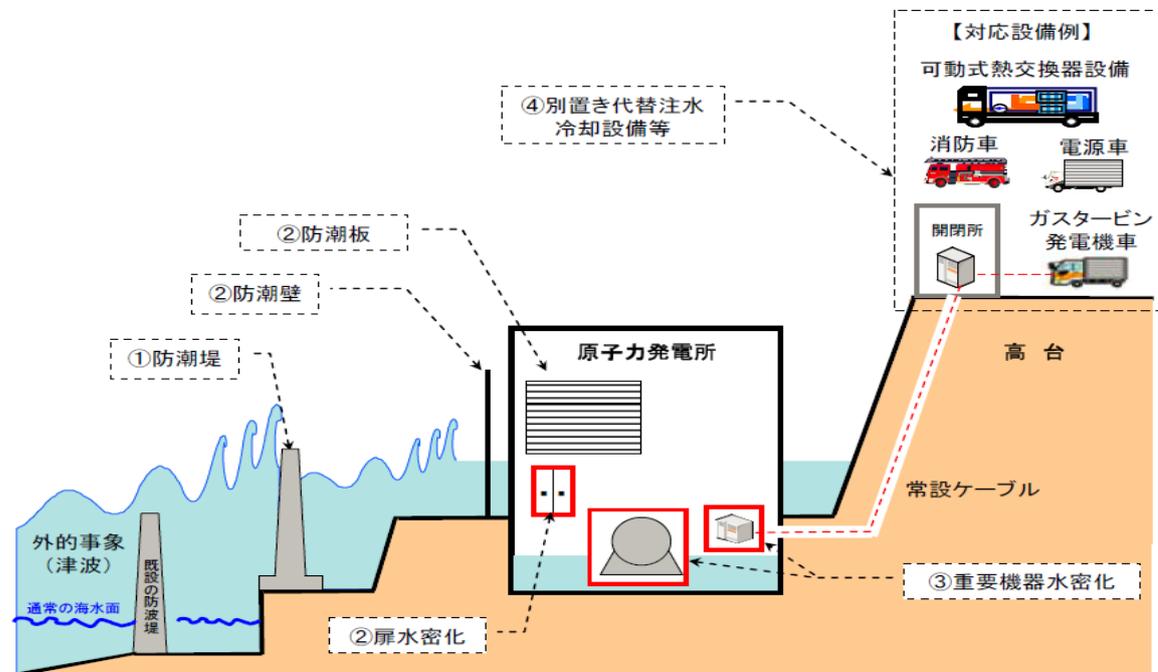
図6 津波の事例における対抗策のイメージ

津波の事例における対抗策のイメージ図を上記丸数字別に次図に示す。

- ① 津波に対して遡上を未然に防止する対策を講じる。
- ② さらに、津波の遡上があったとしても、建屋内に侵入することを防止する。
- ③ 万一、建屋内に津波が侵入したとしても、機器の故障と違って、津波の影響範囲は甚大で多くの機器に影響を与える可能性があることから、その影響範囲を限定するために、建屋内の水密化や機器の設置位置の見直し等を実施する。
- ④ 上記①～③の徹底した対策の実施により津波によるプラントへの影響は、最小限にとどめることが出来ると考えられるが、それさえも期待せず、津波により発電所のほとんど全ての設備機能を失った場合を前提としても、原子炉への注水や冷却のための備えを発電所の本設設備とは別置きで配備することで事故の収束を図る。

すなわち、『今回の事故原因となった津波事象を含む外的事象に対して、事象の規模を想定し、徹底した対応をすることで事故の発生を未然に防止することを基本とするが、さらに発電所の設備がほぼ全て機能を喪失するという事態までを前提とした事故収束の対応力を検討すること』が安全思想面からの対策として必要不可欠と考える。
