## 福島第一原子力発電所3号機原子炉建屋 使用済燃料プール内への鉄骨滑落事象

### ■事象内容

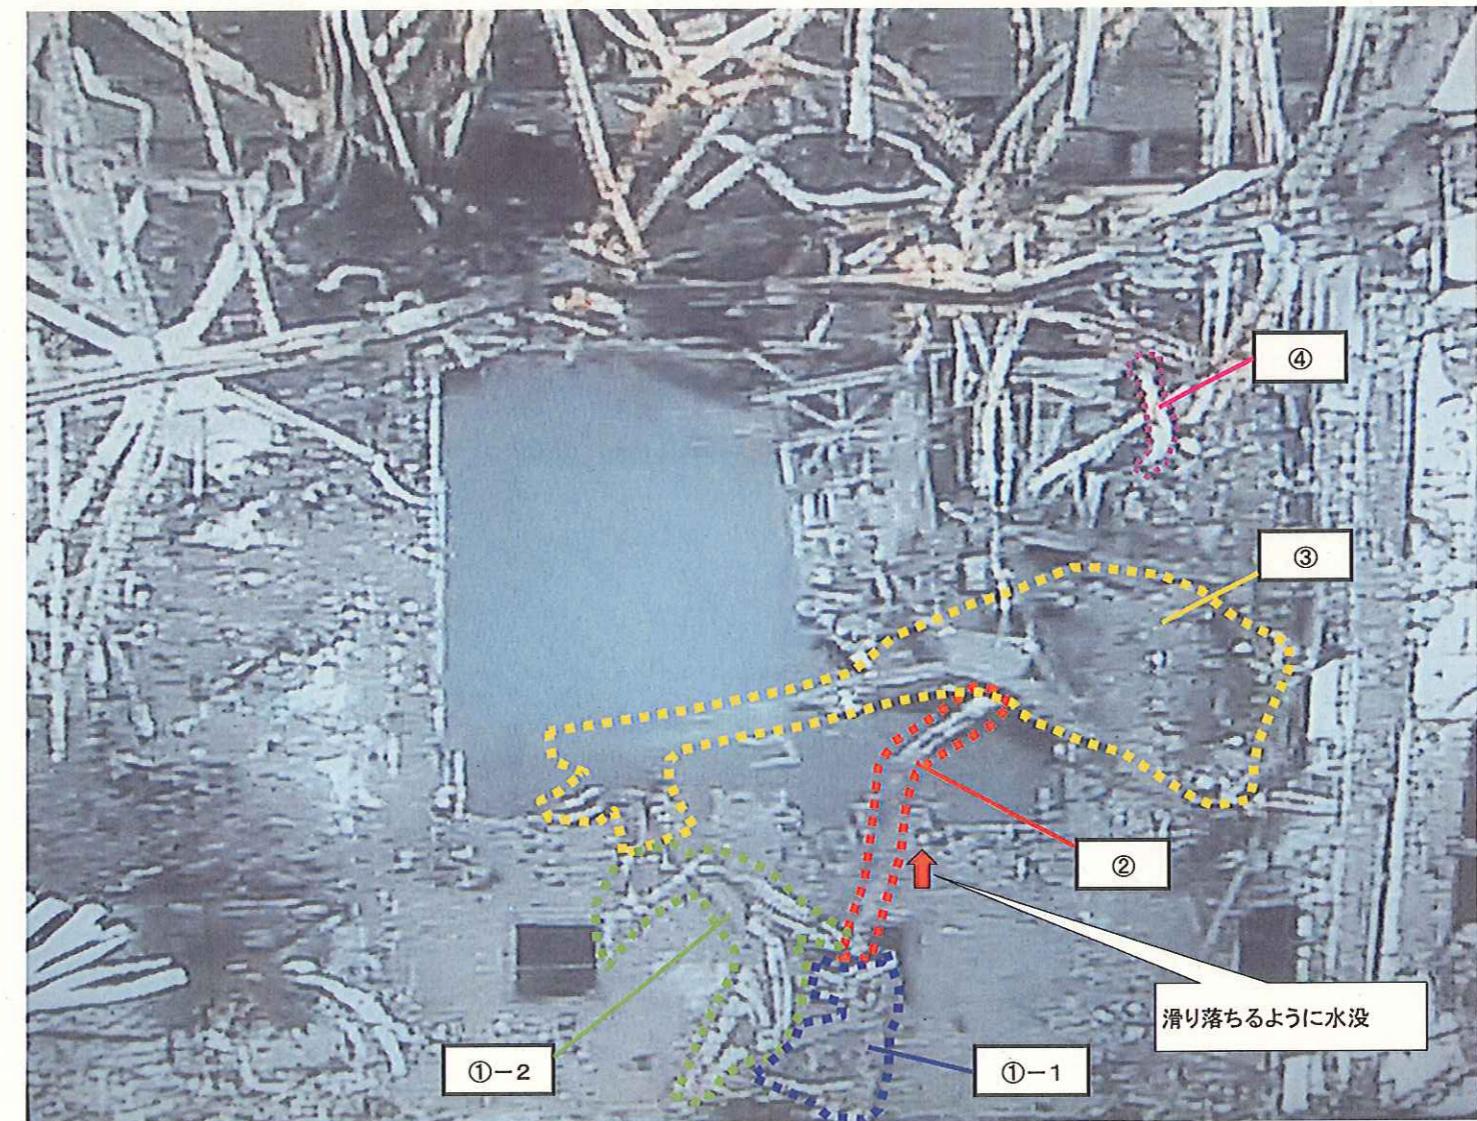
### ■状況図

9月22日に予定していた③瓦礫の撤去準備作業として、連続している鉄骨トラスの切断作業を実施していた。(鉄骨トラス①-2と鉄骨トラス③の間の切断作業)その際、使用済燃料プール脇にある別の鉄骨トラス②(梁材と推定:約300mm×約200mm 長さ約7m 重量約470kg)が不安定な状態となっていることを確認した。作業を一旦中断し、東京電力と工事請負者の協議の上、瓦礫鉄骨は不安定な状態にあるため速やかに油圧フォークで掴み取ろうとした時、鉄骨トラス②が使用済燃料プール内に滑り落ちた。

9月22日(土)	
8:30	工事請負者(以下、JV)が作業前朝礼およびTBM-KYにて、当日の作業内容を確認
8:40	東京電力およびJVが、当日の作業内容を確認
9:38	遠隔操作重機による瓦礫撤去作業開始
10:00	撤去場所(鉄骨①)付近の霧囲気線量をリモート線量計にて測定
10:01	鉄骨トラス①-1の撤去開始。
10:36	鉄骨トラス①-1の撤去完了
10:36	鉄骨トラス①-2撤去作業開始
11:05	鉄骨トラス③との取合い部を吊下げカッターで切断を試みたが、切断できず鉄骨トラス①-2の撤去作業を中断
11:05	鉄骨トラス②が作業開始時点の位置に対して動いている(不安定な状態で半水没している)ことに気づき、東京電力とJVで協議し、油圧フォークで撤去作業を行うことを決定
11:07	鉄骨トラス②を油圧フォークで掴みに行ったところ、油圧フォークの先端が鉄骨トラス②に触れた時に鉄骨トラス②が使用済燃料プール水中へ滑落
