福島第一原子力発電所第3号機
使用済燃料プールへの鉄骨落下事象に係る報告

平成24年10月

東京電力株式会社

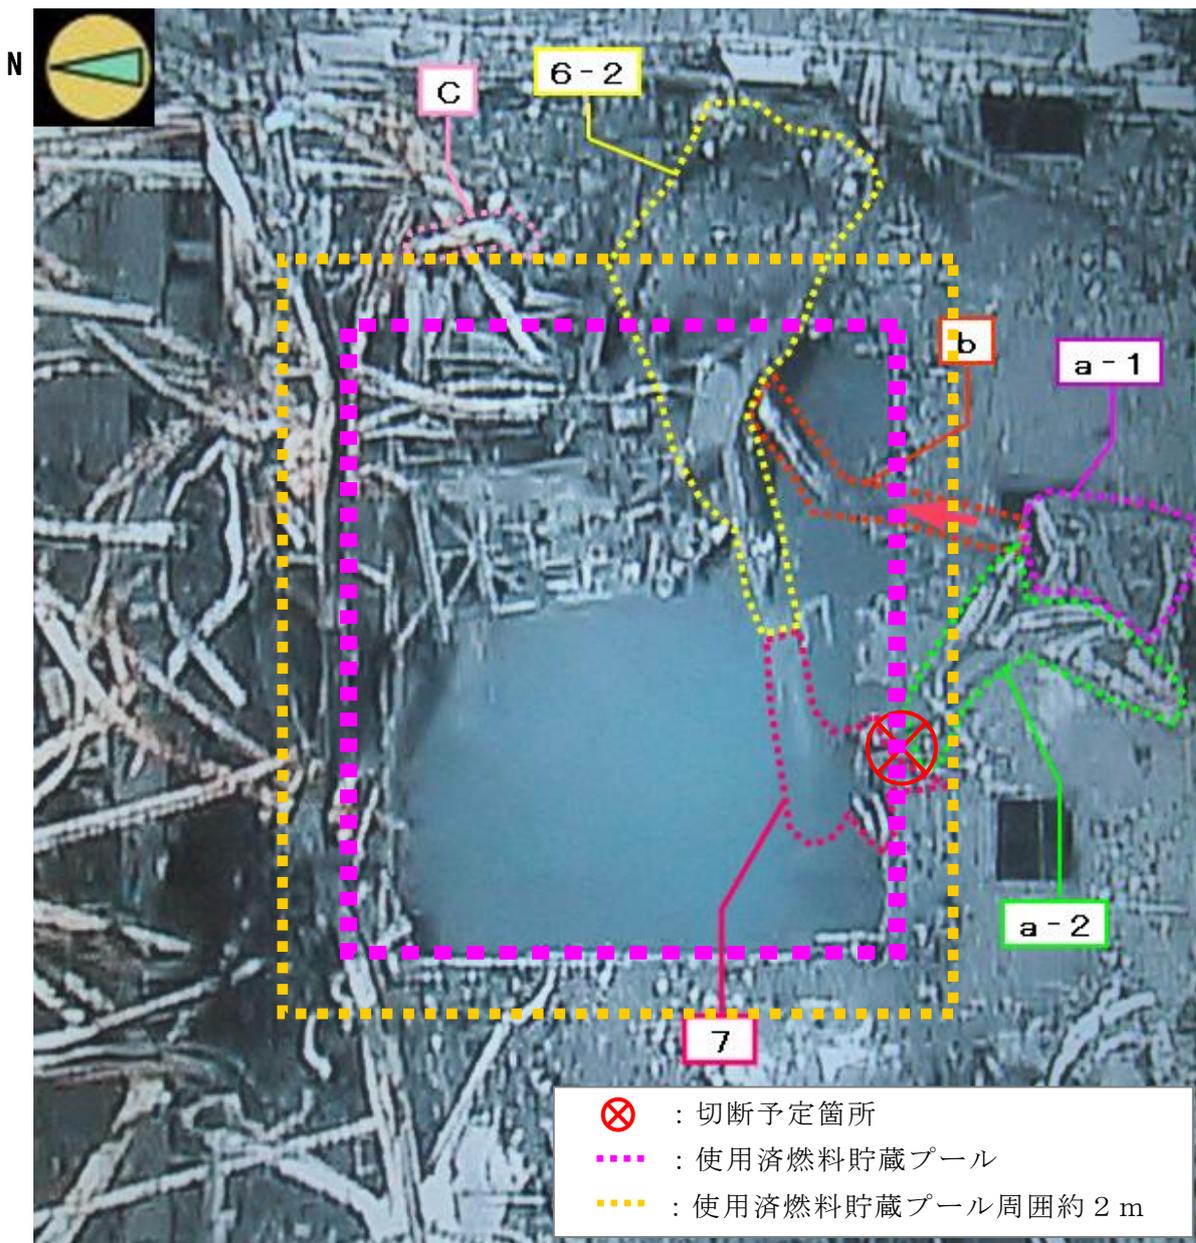
図-2 使用済燃料貯蔵プール状況（平成24年9月22日）

その際、使用済燃料貯蔵プール脇床上にある別の鉄骨がれきが作業開始時点の位置に対して使用済燃料貯蔵プール寄りに動いている（不安定な状態で半水没している）ことを確認した。

作業を一旦中断し、当社工事所管グループと協力会社の協議の上、鉄骨がれきが不安定な状態にあるため速やかに油圧フォークで掴み取ろうとした時、午前11時7分頃、鉄骨がれきが使用済燃料貯蔵プール内に滑り落ちて水没した。

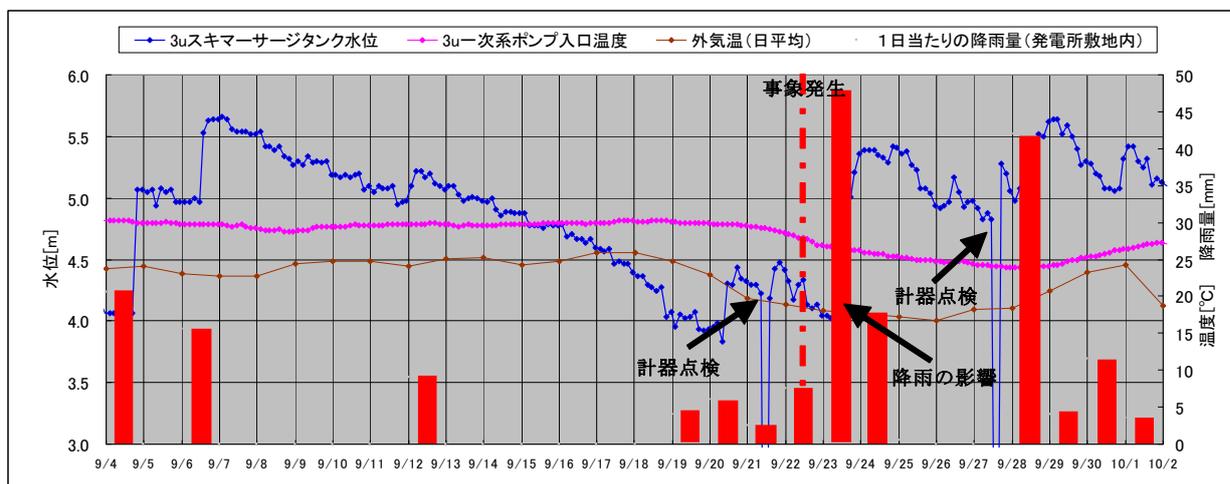
スキマーサージタンクの水位を確認したところ、事象発生前後で鉄骨がれきの滑落が原因と思われる有意な変化は確認されなかった。

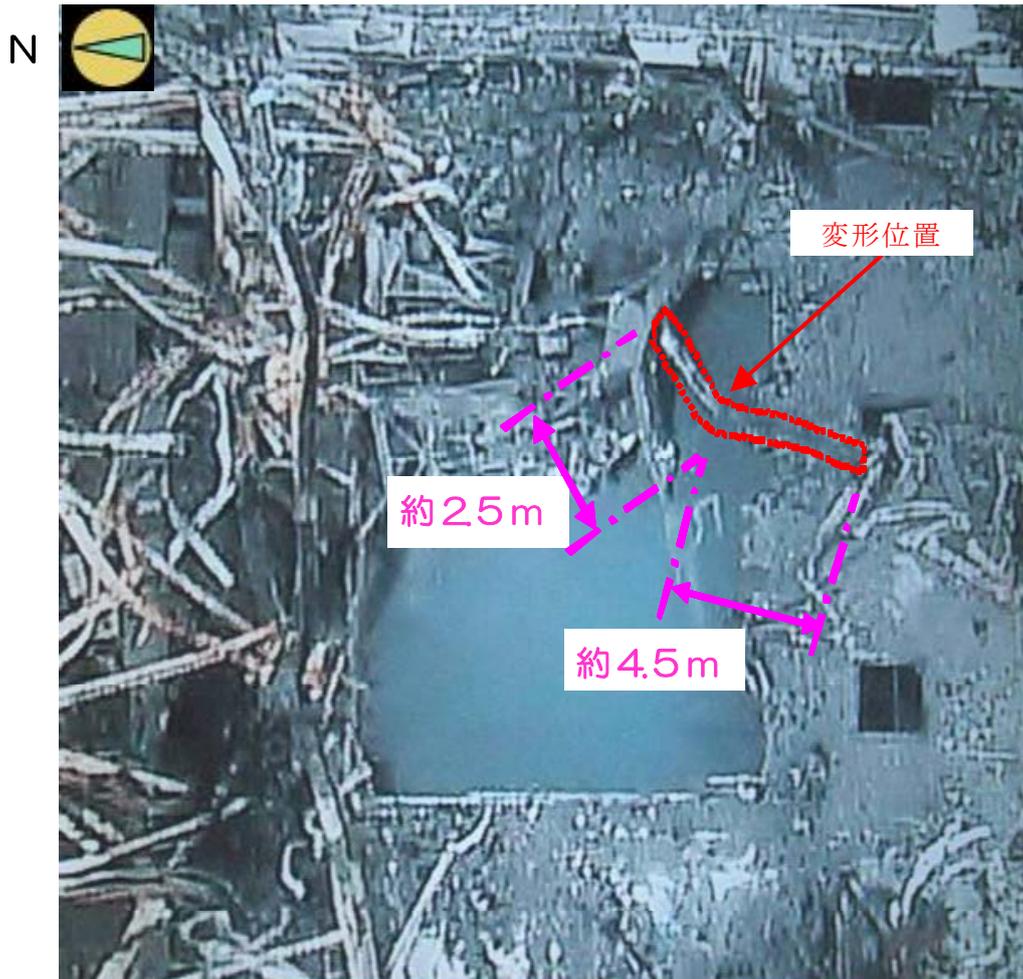
図－ 1 当該鉄骨がれきの状況
【滑り落ちて水没した鉄骨がれき（水没前）】

当該鉄骨がれきは、図－ 1 に示す水没前の画像より、変形位置から鉄骨両端まで距離は約 2.5m、約 4.5m であり、全体の長さは約 7m と推定した。

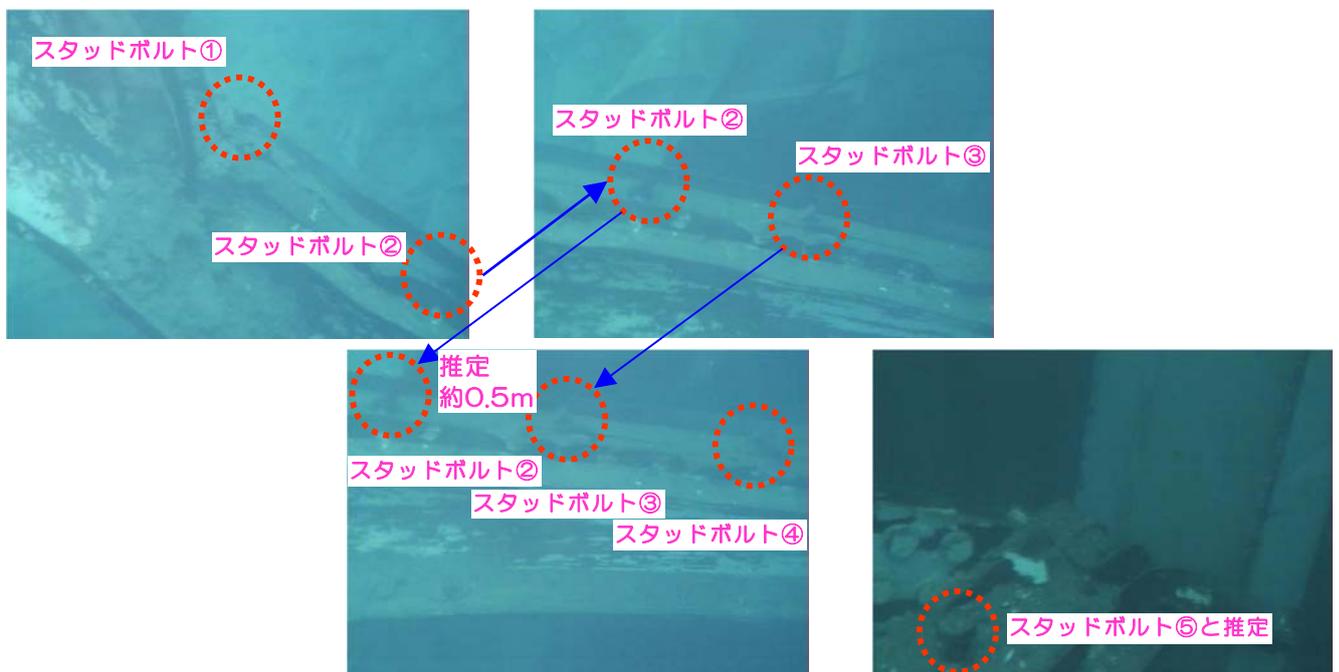
図－3 水中カメラによる画像（平成24年9月27日撮影）

水中カメラの調査により確認した鉄骨がれきは、以下の理由から、当該鉄骨がれきと推定した。

- ・鉄骨がれきと同じ種類のH形鋼材であること
- ・発見場所は水没した位置付近であること
- ・当該鉄骨がれきの変形位置とほぼ同じであること
- ・当該鉄骨がれきの長さとはほぼ同じであること

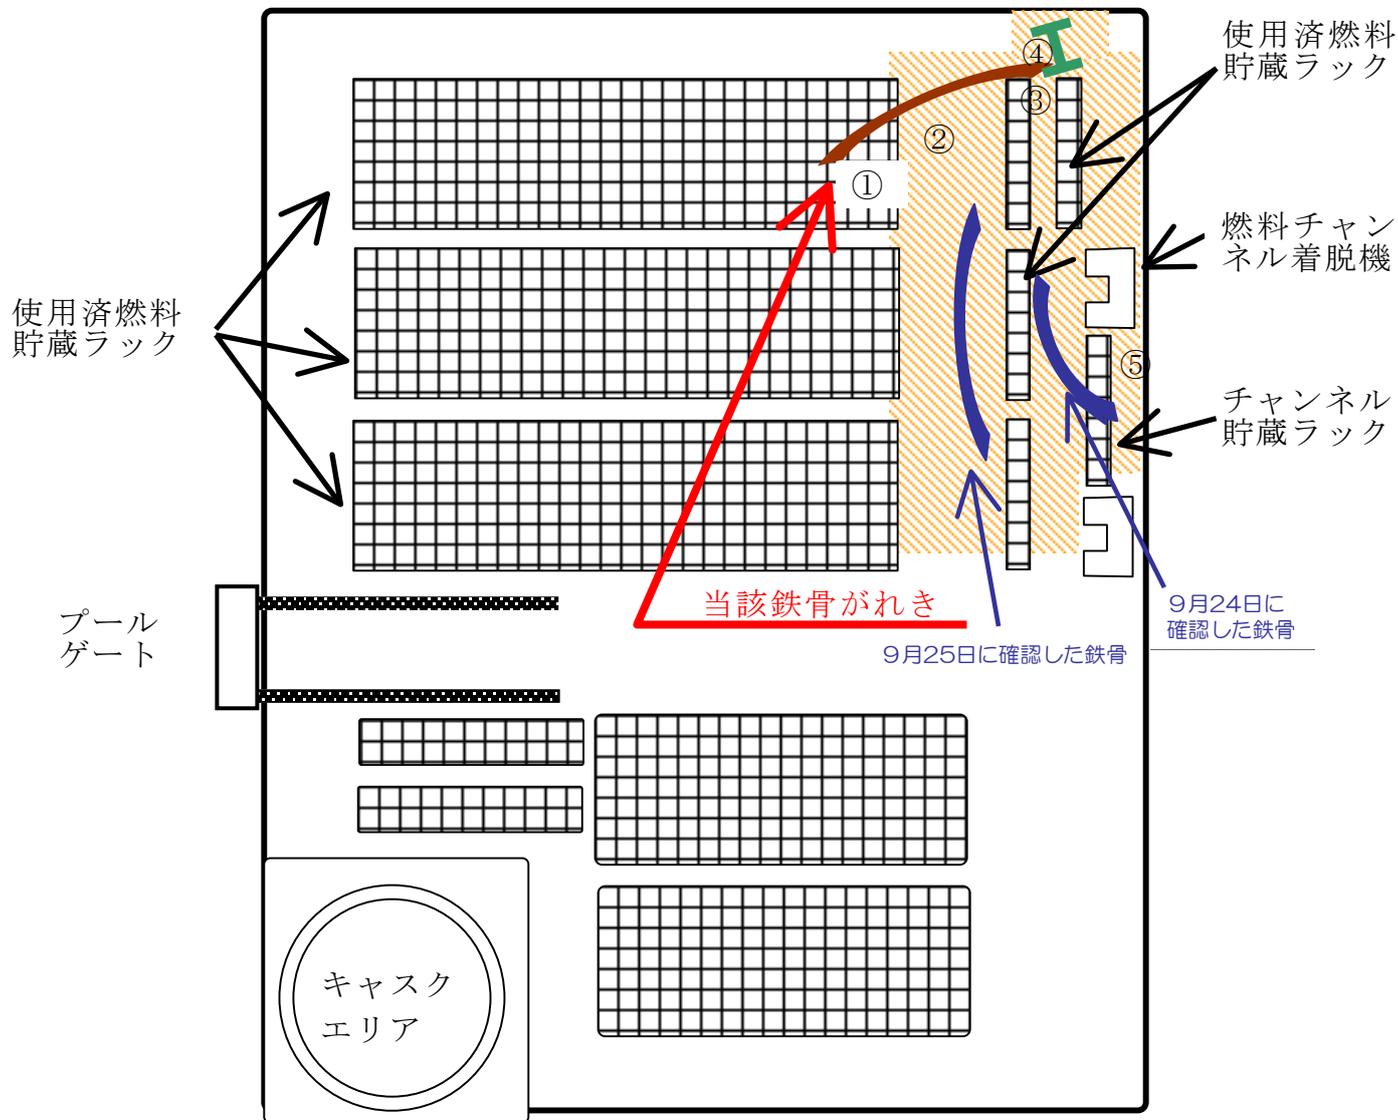
図-1 水中カメラによる調査範囲と当該鉄骨がれき位置

当該鉄骨がれきは使用済燃料貯蔵プールの南東付近の使用済燃料貯蔵ラックより高いところにある鉄骨がれきに乗っていることを確認した。当該鉄骨がれきの下端は使用済燃料貯蔵ラック上面付近のがれきに当たっており（水深7m程度、鉄骨下端の下に燃料は収納されていない）、鉄骨上端は水面から1m下の鉄骨がれきに乗っていた。使用済燃料、使用済燃料貯蔵ラック、使用済燃料貯蔵プールライナには接触していなかった。

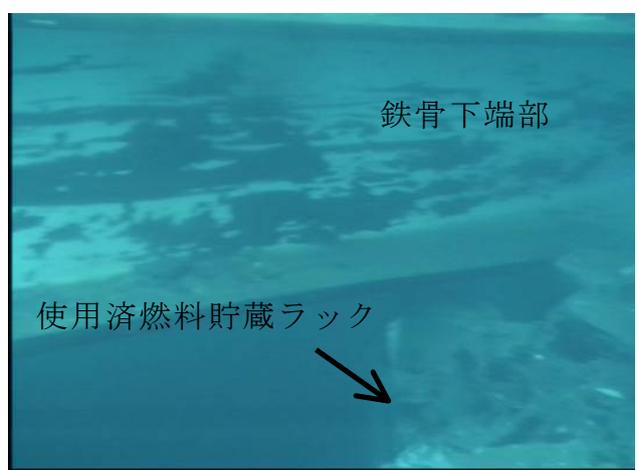
④滑落した鉄骨の下
鉄骨は使用済燃料貯蔵ラックに接触していない

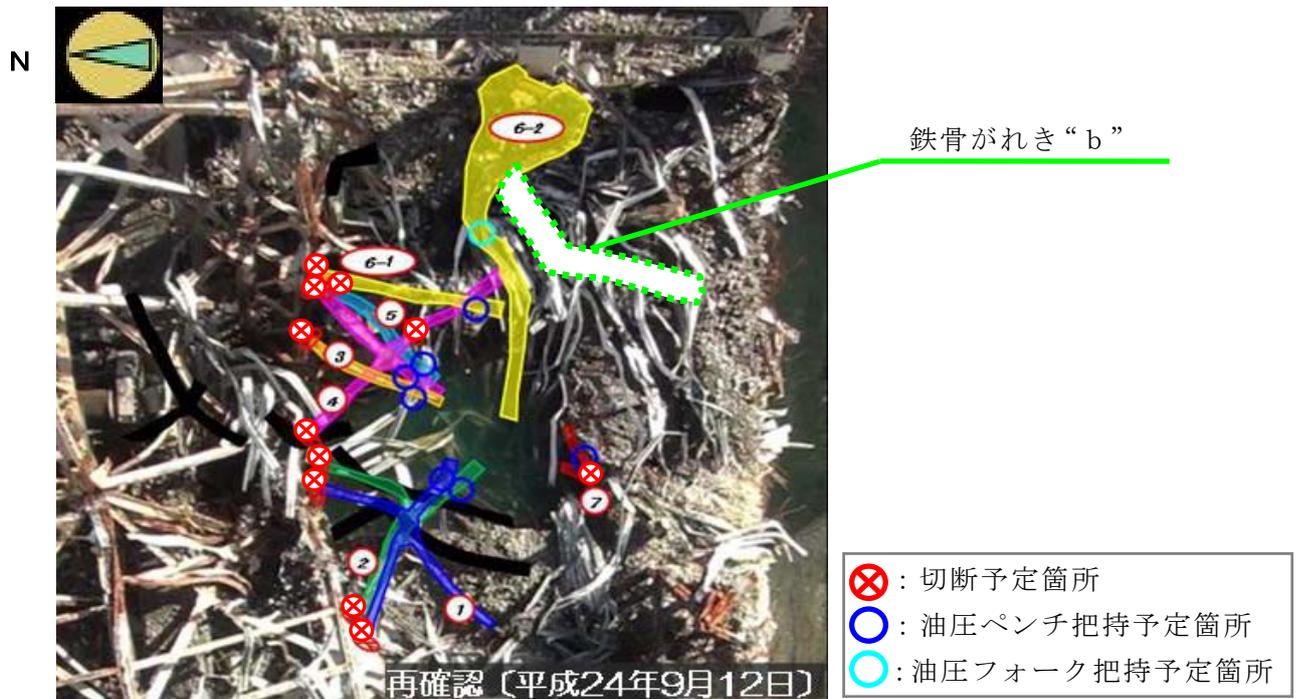
図-3 平成24年9月14日 鉄骨がれき“b”の状況確認

協力会社工事担当者は、平成24年9月14日の作業終了後、当日のがれき撤去の結果も含めた翌日以降のがれき撤去作業計画の検討を実施した。検討の結果、鉄骨がれき“b”が、今後撤去を予定している鉄骨がれき“6-2”に接続されていると、写真と図面から判断した。

協力会社工事担当者は、協力会社内でこの情報を共有はしなかった。

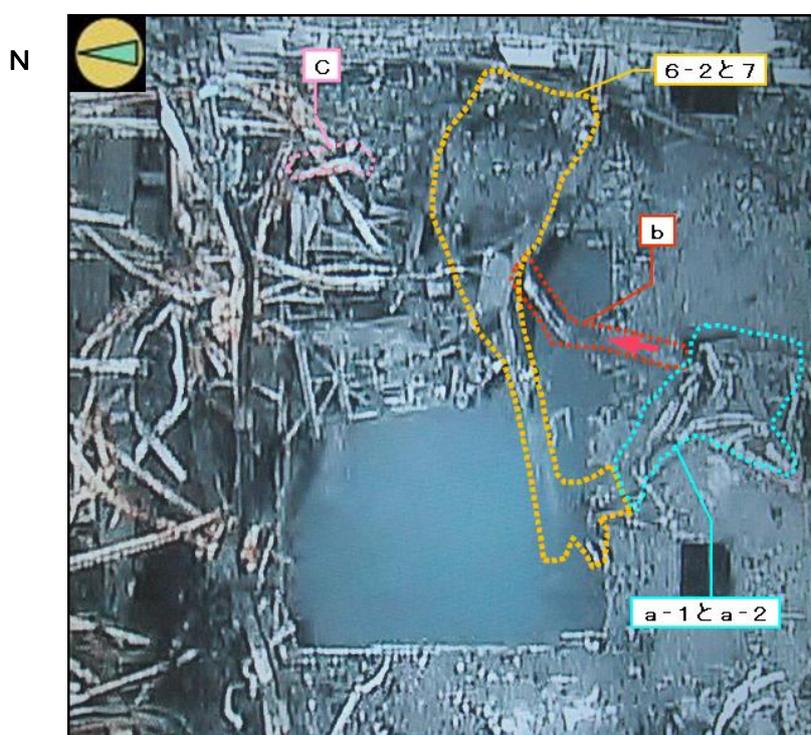
図-5 平成24年9月22日

当社工事所管グループ監理員は、平成24年9月22日の作業開始前に当日の作業計画を確認しところ、協力会社から鉄骨がれき“a-1とa-2”、鉄骨がれき“b”、鉄骨がれき“6-2と7”の撤去の順番の他、予め事前に当社と協力会社で確認していた「鉄骨がれき撤去変更手順②」から計画を変更したこと、および鉄骨がれき“a-1とa-2”と鉄骨がれき“6-2と7”、鉄骨がれき“6-2と7”と鉄骨がれき“b”を切断するとの説明を受けた。

ただし、この時点で当社と協力会社は「鉄骨がれき撤去変更手順」について撤去に関するリスク評価を確認しないまま作業を開始し、本事象に至った。
