場所	5号機	
件名	燃料集合体ウォータ・ロッドの曲がり等について	
不適合の概要	<p>定期検査中の5号機原子炉建屋4階の使用済燃料プールにおいて、平成24年9月25日より燃料集合体チャンネルボックス上部（クリップ部）の点検作業<sup>*1</sup>を実施しておりますが、10月16日午後5時40分頃、点検中の使用済燃料集合体2体でウォータ・ロッド<sup>*2</sup>の一部に曲がりがあることを確認しました。現在、詳細調査を実施しております。ウォータ・ロッドの変形は燃料集合体の構造強度に影響を及ぼすものではなく、当該燃料集合体2体は平成7年から平成12年まで問題なく使用した後、現在は使用済燃料として保管しており、安全上の影響はありません。</p> <p>また、同日午後0時10分頃、別の使用済燃料集合体1体において、線状の異物らしきもの1本（確認できる範囲では、長さ：約3～4mm 直径：1mm 未満）が、スパーサ<sup>*3</sup>に引っかかり付着していることを確認しました。</p> <p>当該燃料集合体は平成6年から平成11年まで問題なく使用した後、現在は使用済燃料として保管しており、安全上の影響はありません。</p> <p>当所においては、近年、管理区域内におけるワイヤブラシ等の全面使用禁止等の厳格な異物混入防止対策に取り組んでいるところであり、新たな異物等の混入の可能性は低いものと考えております。</p> <p>また、当該燃料集合体を使用していた期間においても、漏えい燃料等の異常は発生しておりません。</p> <p>当社は、今後もチャンネルボックス上部（クリップ部）の点検を継続してまいります。今後の調査で同様の事象が確認された場合は取りまとめて公表いたします。</p> <p><b>* 1 燃料集合体チャンネルボックス上部の点検作業</b> 当社と他電力会社において、燃料集合体のチャンネルボックス上部（クリップ部）の一部に欠損が確認されたことから、旧経済産業省原子力安全・保安院の指示に基づき、炉内および使用済燃料プールにある燃料集合体について点検を実施しているもの。</p> <p><b>* 2 ウォータ・ロッド</b> 燃料集合体の中央部に燃料棒と並行して設けられている中空の管で、内部に水を通すことにより燃料集合体内部の出力の最適化を図るもの。</p> <p><b>* 3 スパーサ</b> 燃料棒と燃料棒の間を一定の間隔に保つためのもの。</p>

柏崎刈羽原子力発電所5号機 燃料集合体ウォーター・ロッドの曲がり 概略図

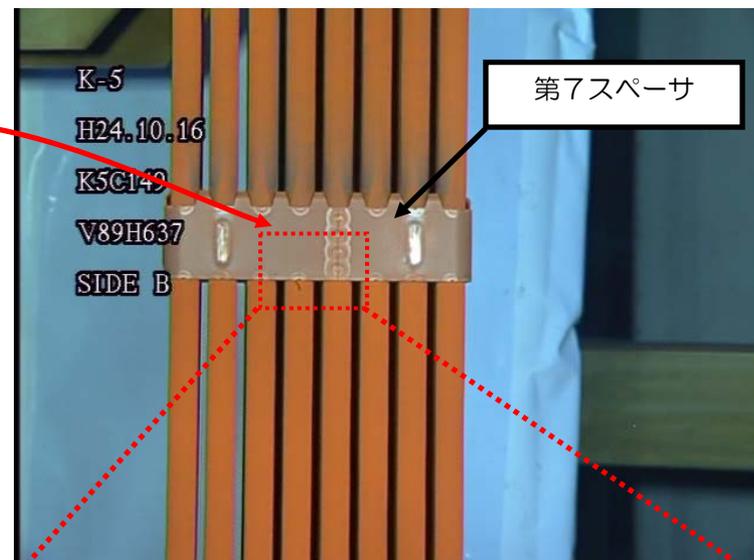
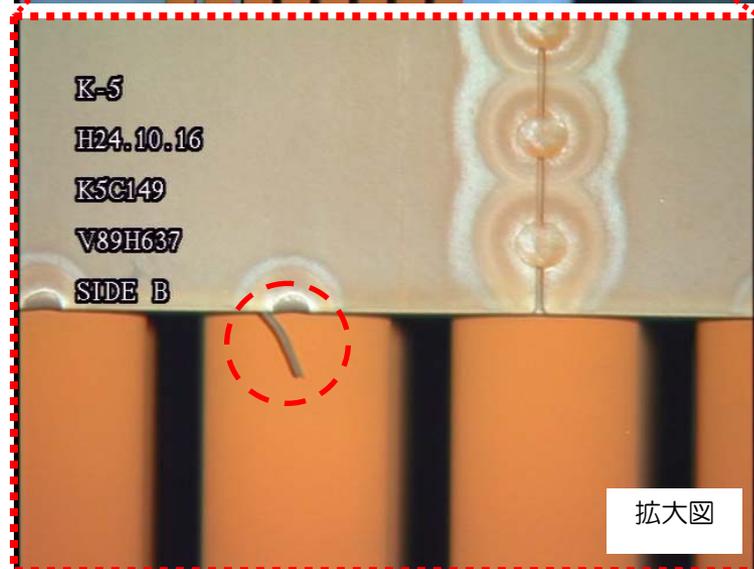
確認した異物らしきもの  
(長さ約3~4mm、太さ1mm未満)
