使用済燃料プール対策 スケジュール

3号機使用済燃料プール内瓦礫撤去作業中の 燃料交換機操作卓他の落下事象について

平成26年9月25日
東京電力

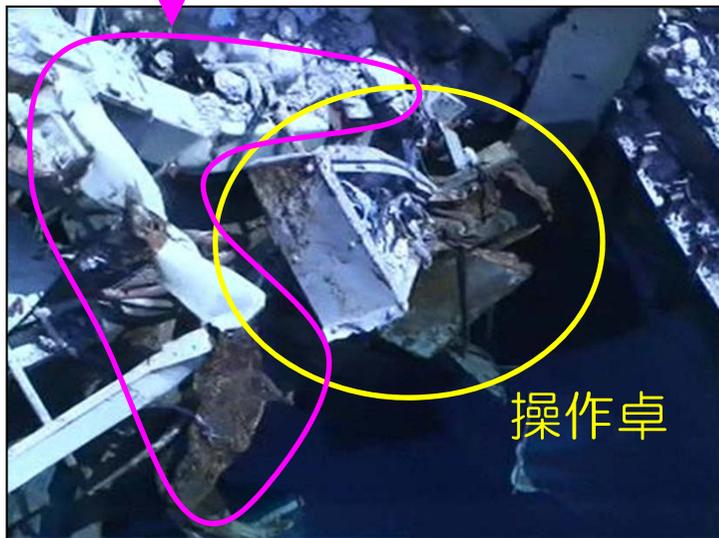
写真① 撤去前の操作卓の状況
（南側 上方より撮影）

- 10：13 現状のフォーク向きではFHMと干渉（写真①）し対象物を掴めないため、
フォーク向きを180°回転させ、再度対象物に対しフォークの閉操作開始

フォークと干渉したトロリー部

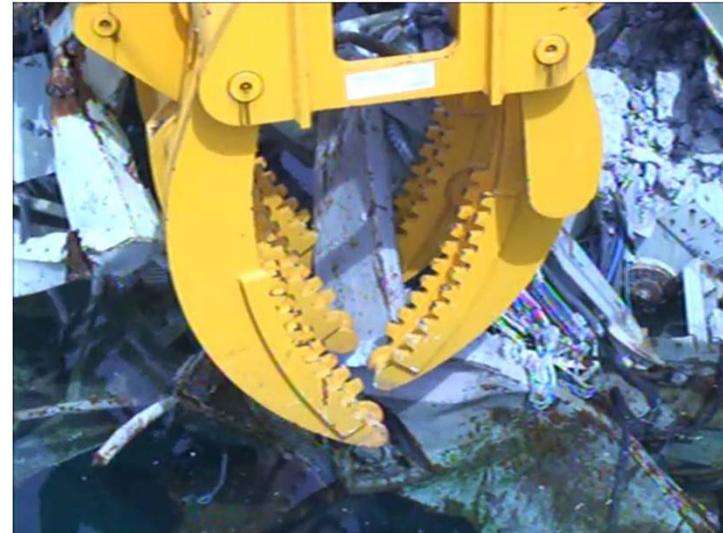
写真② 爪2本での把持状況（南側より撮影）

- 10:16 FHM操作卓吊り上げ開始
～ 左右5本あるフォークの爪の中で2本でしか把持することができなかった
11:10（写真②）が、関係者と協議し吊り上げ荷重が1.3t※まで吊り上げ可能と判断し対象物を吊り上げていった。
この際、吊り上げ開始後、約0.4～0.6t程度で対象物が吊り上がり始め、その後吊り上げと共に荷重が徐々に上昇していき、1m程度吊り上がった段階で荷重が制限荷重の1.3tに達したため、それ以上の吊り上げを中止し、元の位置に吊り下ろした。
この時、吊り上げ荷重が0kgになったことを確認した。
（上記より、操作卓がケーブル等に引っ掛かり荷重が増加したと推定する。）
- 〔 ※「吊り上げ荷重1.3t」とは、爪2本により把持能力低下を考慮した荷重制限である（計算方法：把持力37kN × 摩擦係数0.35 = 1.3t） 〕
- 11:10 FHM操作卓吊り上げ中断
- 12:00 FHM操作卓をより確実に把持するために、フォークの爪5本で掴み直しをするため、フォーク開操作を開始

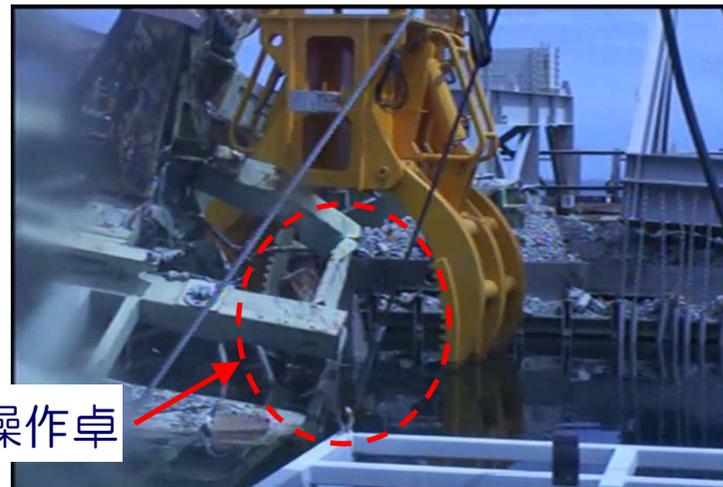
写真③ 爪5本で撤去しようとした状況（西側 側方より撮影）

12：45頃 フォークの向きを再度変更（90°）し、再度フォークにて対象物を掴むための閉操作を実施中（写真③）にフォークの爪が操作卓に接触したことで、操作卓及び張出架台がラック養生材上に落下

- 原因・対策検討について
ハード（必要に応じた専用把持具と養生材）を含め検討中

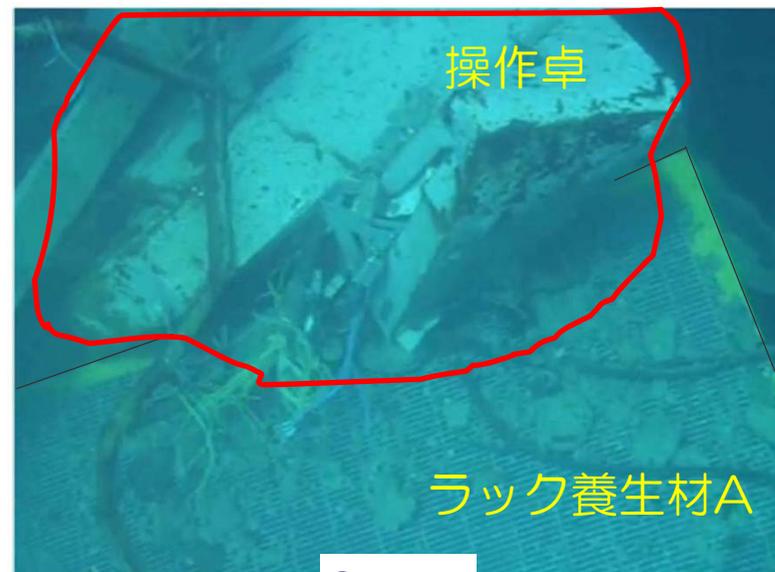
①の状況

落下した操作卓・張出架台の一部は養生材の上に乗っているが、殆どが燃料ラックの上部に乗っている状態を確認。

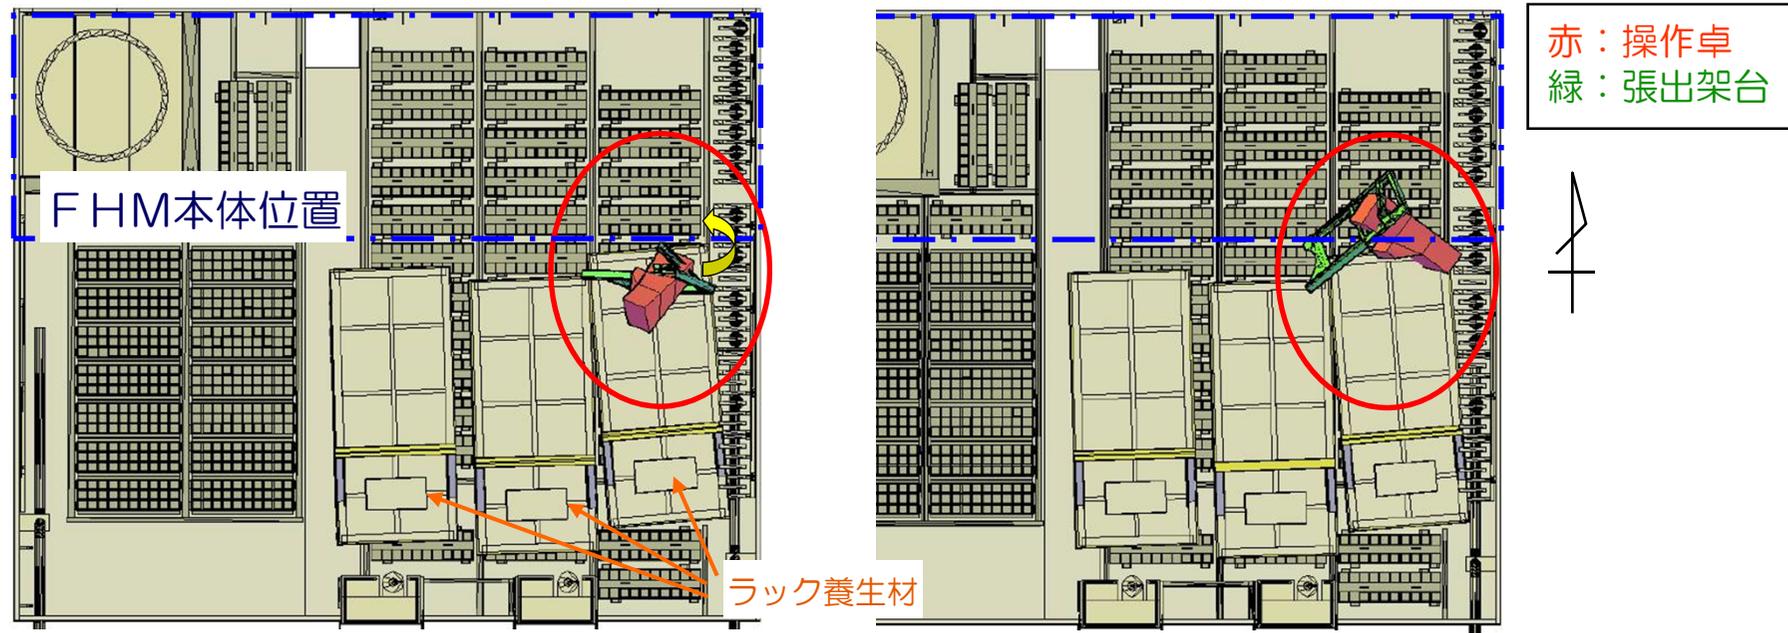
- ◆操作卓はFHM本体南東側に残存しており、フォークにて掴みに行く際、真下方向へ落下した。
- ◆操作卓は、プール内に落下後一旦ラック養生材の上に落下し、その後、ラック養生材外の燃料ラック上へ転倒したと推測される。
- ◆上記プール配置をSFP上方から見た場合、FHM本体とラック養生材の間隙は殆どない。

図① 落下前の操作卓・張出架台の位置をSFP上に投影した図

図② 落下後の位置を示した図

図①・②は、燃料貯蔵配置図、及び各映像から3Dで確認し、落下位置を想定

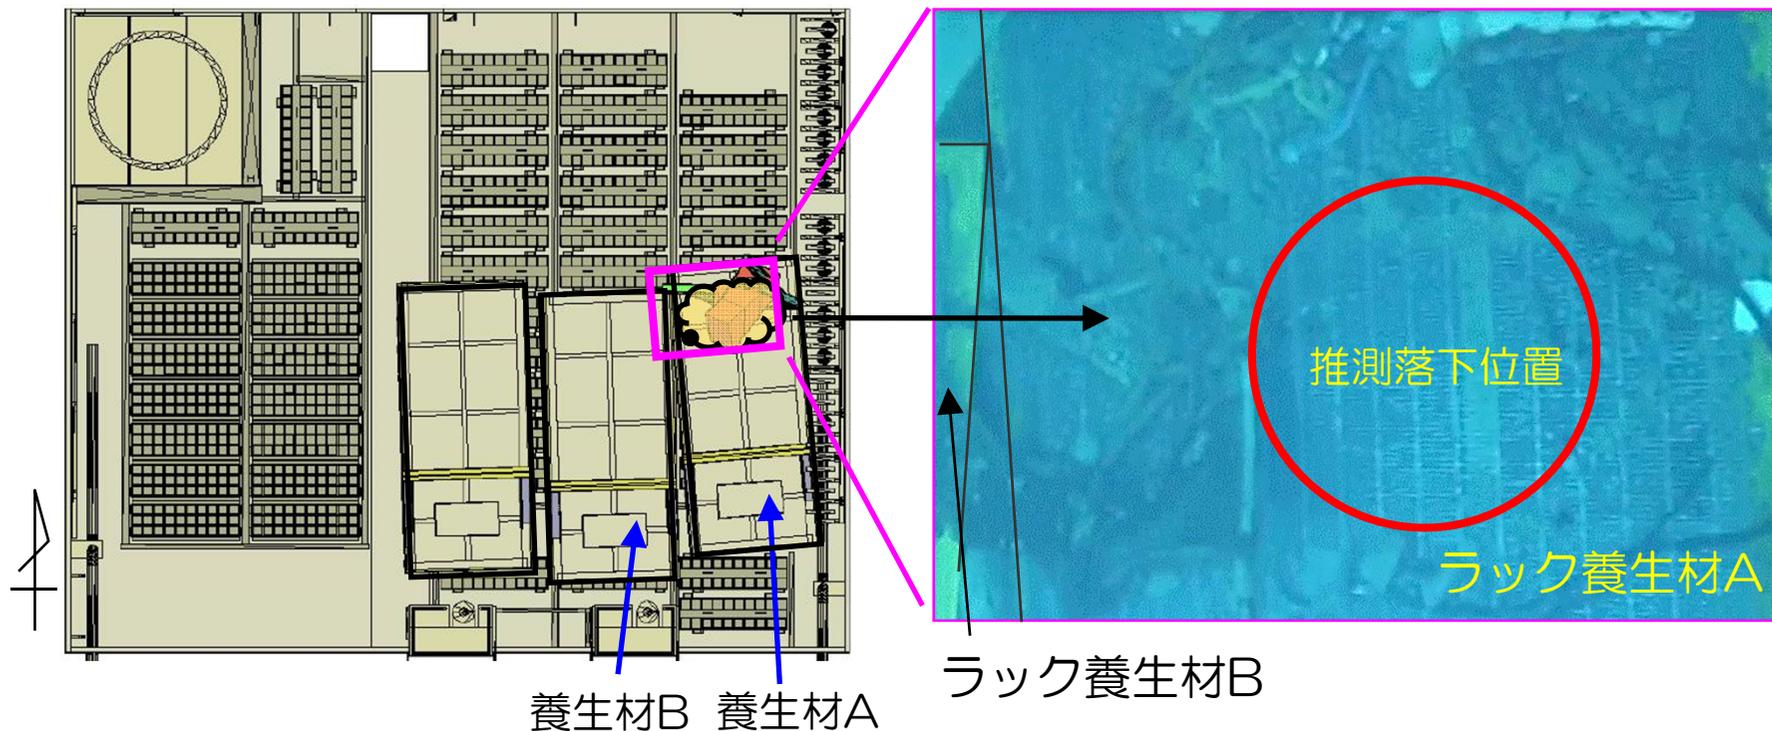
- ◆操作卓及び張出架台が落下した際、ラック養生材上に堆積していたガレキが落下した周囲に飛び散った状況が確認できる。
- ◆○で囲った位置には、ガレキの堆積が少なく、ラック養生材が見えている。
- ◆養生材は、ほぼ衝突前の原形を維持していることを確認している。

以上より、操作卓は、プール内に落下後一旦ラック養生材の上に落下し、その後、ラック養生材外の燃料ラック上へ転倒したと推測される。

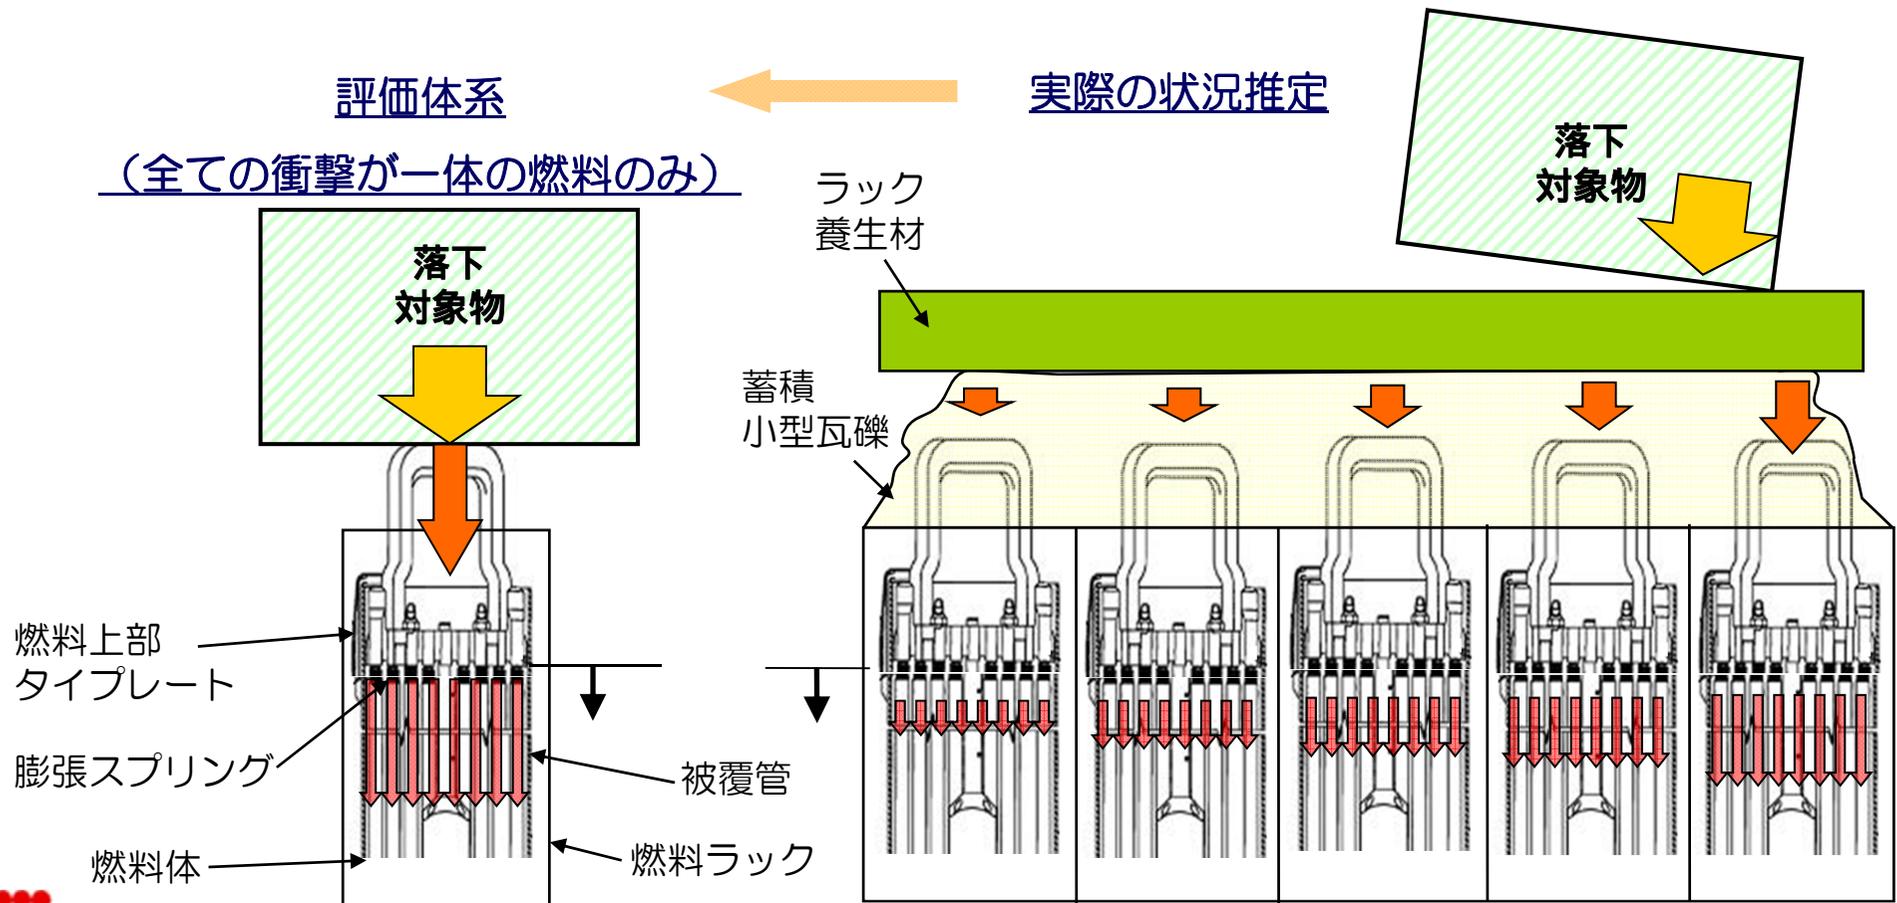
- 燃料1体にのみ荷重がかかると仮定して複数の燃料体での不均一さを排除。
- ラック養生材、蓄積小型瓦礫、燃料の構造体によるエネルギー吸収は保守的に無視
- 落下前後の水中映像により瓦礫は、一様に堆積し、養生材上落下であることから、落下物の荷重により上部タイプレートが下がり膨張スプリングが圧縮され被覆管全数に荷重が伝達されるため、圧縮応力（鉛直方向）のみ考慮し、曲げ応力（横方向）は考慮していない。

$$\text{操作卓及び張出架台の運動エネルギー} : \frac{1}{2} \times \frac{(570 - 72.9)}{\text{浮力(kg)}} \times \frac{4.04^2}{\text{水の抵抗を考慮した衝突直前の速度(m/s)} \times \text{操作卓および張出し架台の重量(kg)} \times \text{※2} = 4057 \text{ J}$$

$$\text{燃料棒1本が受ける運動エネルギー} : \frac{4057}{\text{燃料1体あたりの燃料棒本数(本)}} = 68 \text{ J}$$

以上より、68J < 427Jであることから、燃料棒破損はないと考えられる。
