循環注水冷却スケジュール

CST原子炉注水系の運用開始について

1・3号機RPV代替温度計挿入先 候補系統の絞り込み結果について

2号機 S / Cへの窒素封入試験の 結果について

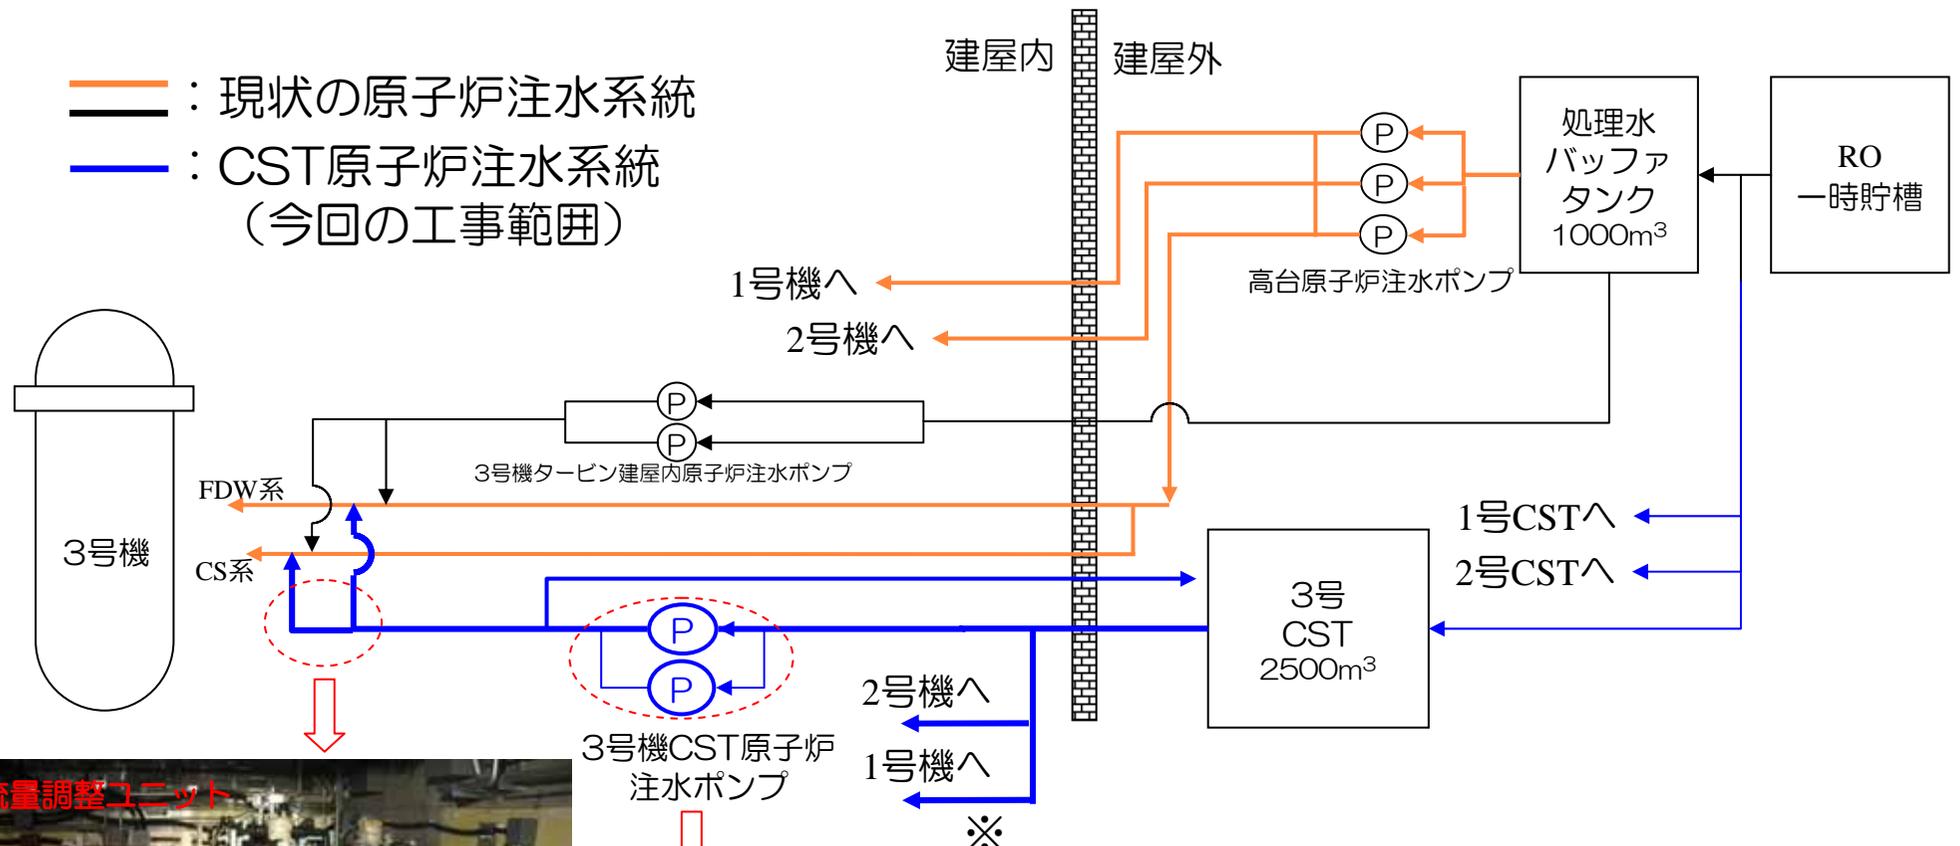
2. CST原子炉注水設備系統概要（3号機の例）

— : 現状の原子炉注水系統
 — : CST原子炉注水系統
 (今回の工事範囲)

※水源の冗長性を確保する観点から各号機CSTからの注水ラインにタイラインを設置

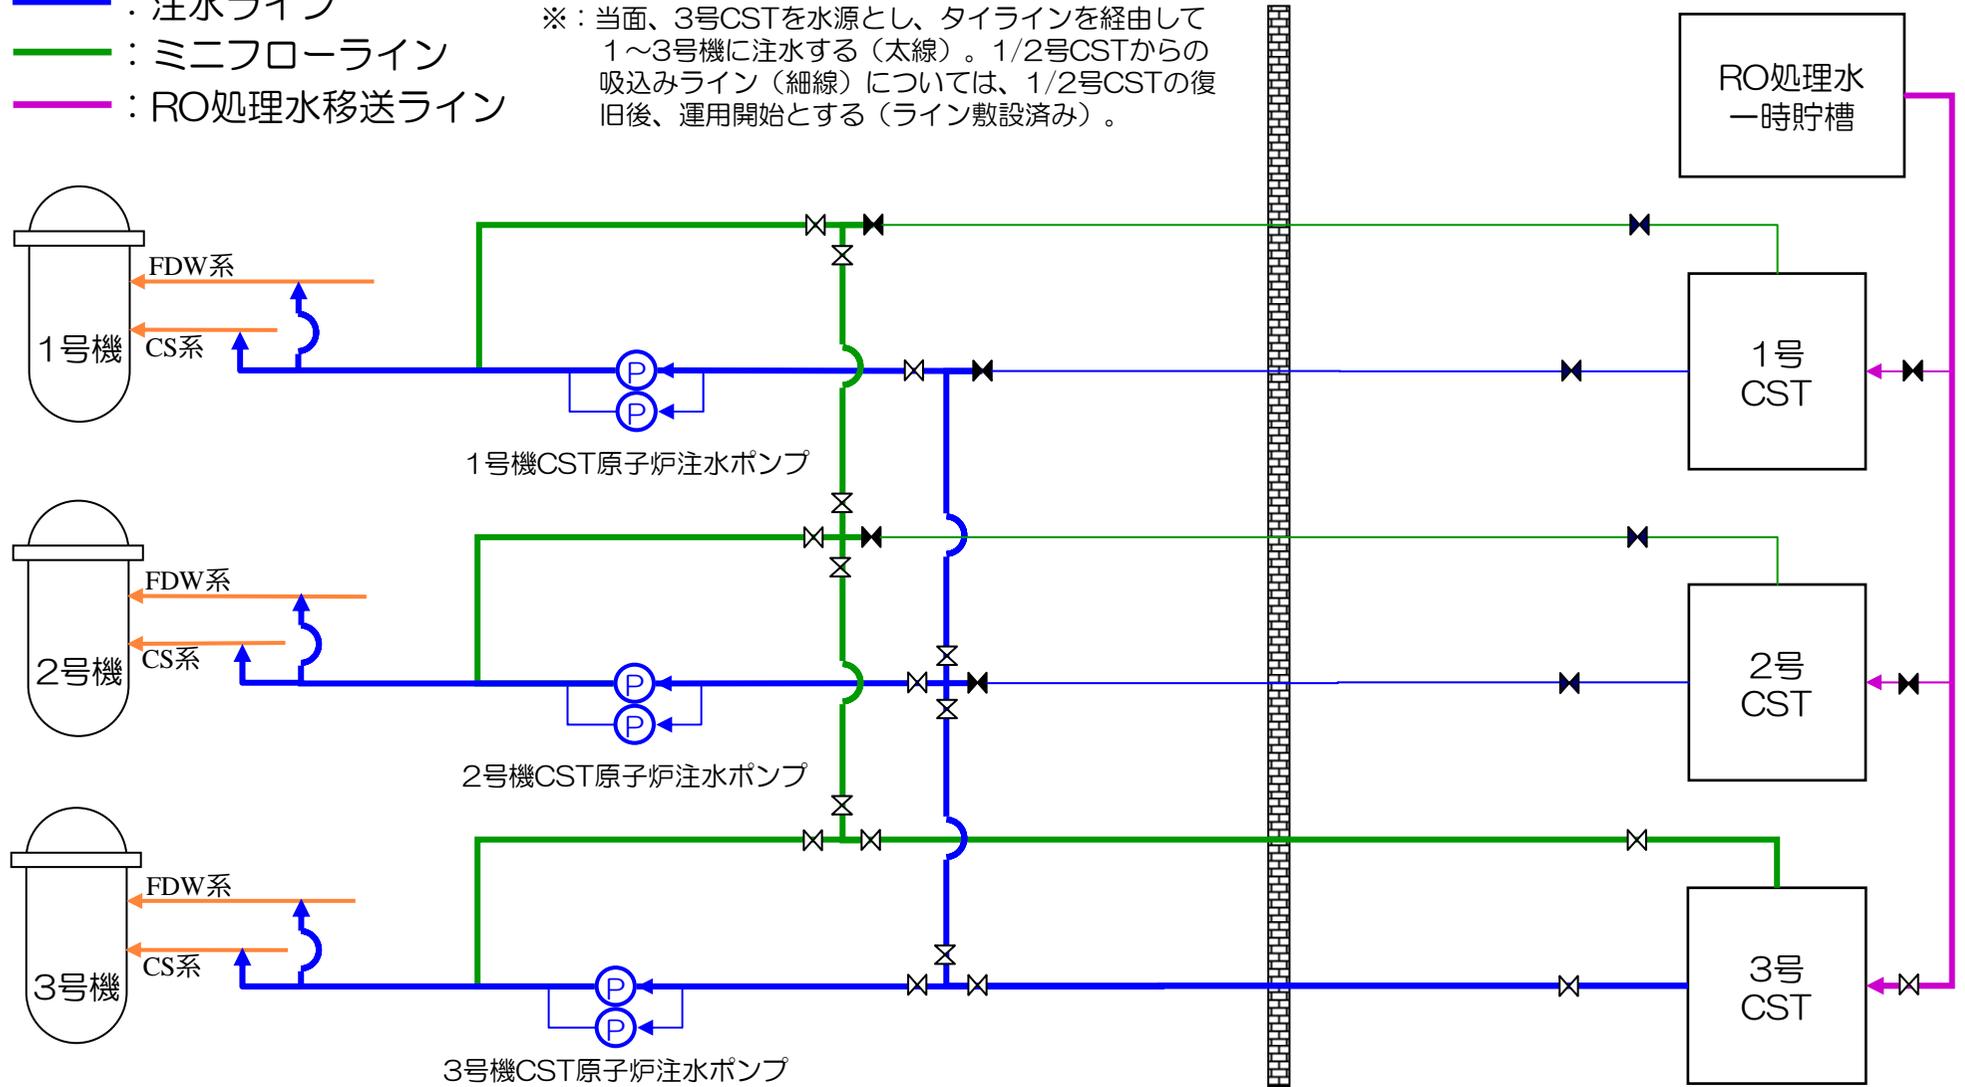
5. CST原子炉注水ライン概要

- : 注水ライン
- : ミニフローライン
- : RO処理水移送ライン

※：当面、3号CSTを水源とし、タイラインを経由して1～3号機に注水する（太線）。1/2号CSTからの吸込みライン（細線）については、1/2号CSTの復旧後、運用開始とする（ライン敷設済み）。

- 系統試験において、ミニフロー運転によるポンプ性能試験等を行い、実注入による確認運転を号機毎に実施後、順次運用開始予定。
- 水源は、先般の地下貯水槽からの漏えいを鑑みた滞留水処理・保管計画の変更により、1/2号CSTの水抜き、残水移送や内部点検実施が困難であるため、当面3号CSTを使用。

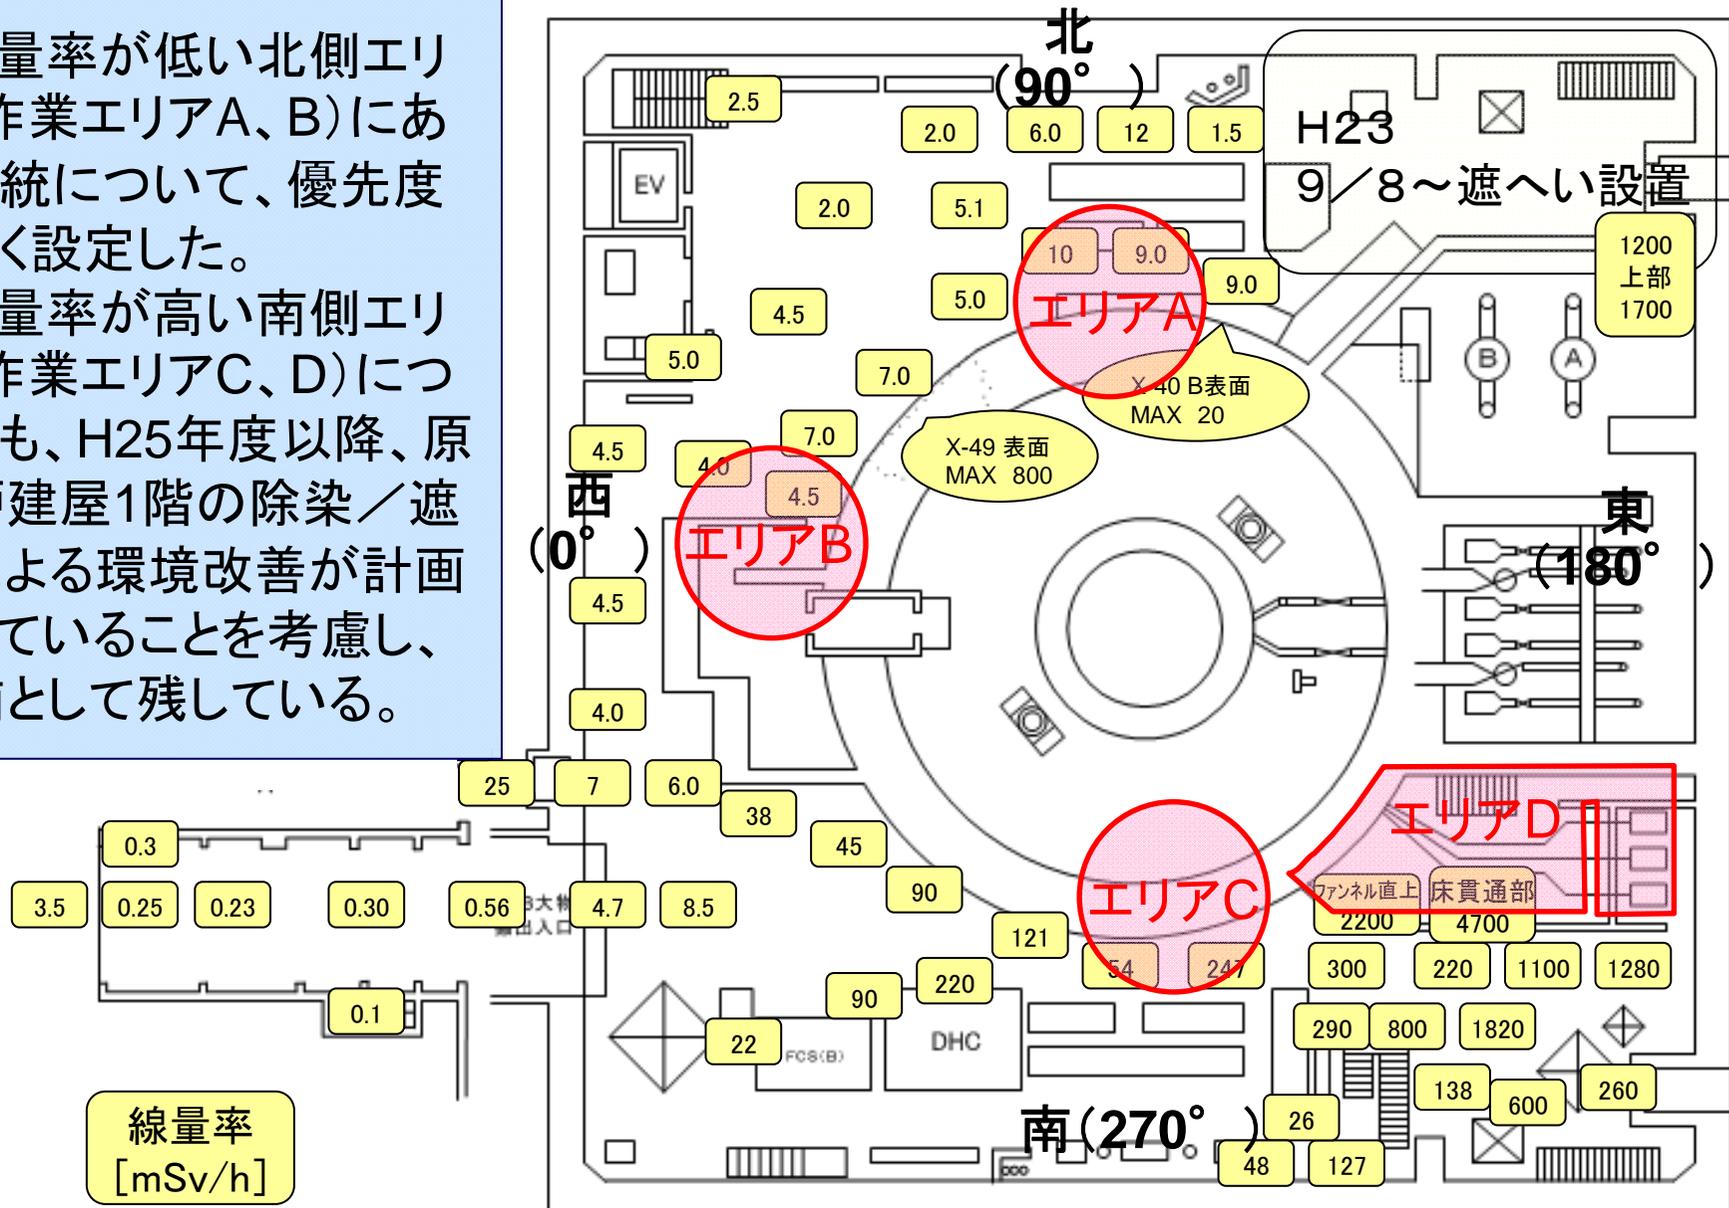
4-2. RPV代替温度計設置先候補の検討(作業エリア)

- 線量率が低い北側エリア(作業エリアA、B)にある系統について、優先度を高く設定した。
- 線量率が高い南側エリア(作業エリアC、D)についても、H25年度以降、原子炉建屋1階の除染/遮蔽による環境改善が計画されていることを考慮し、候補として残している。

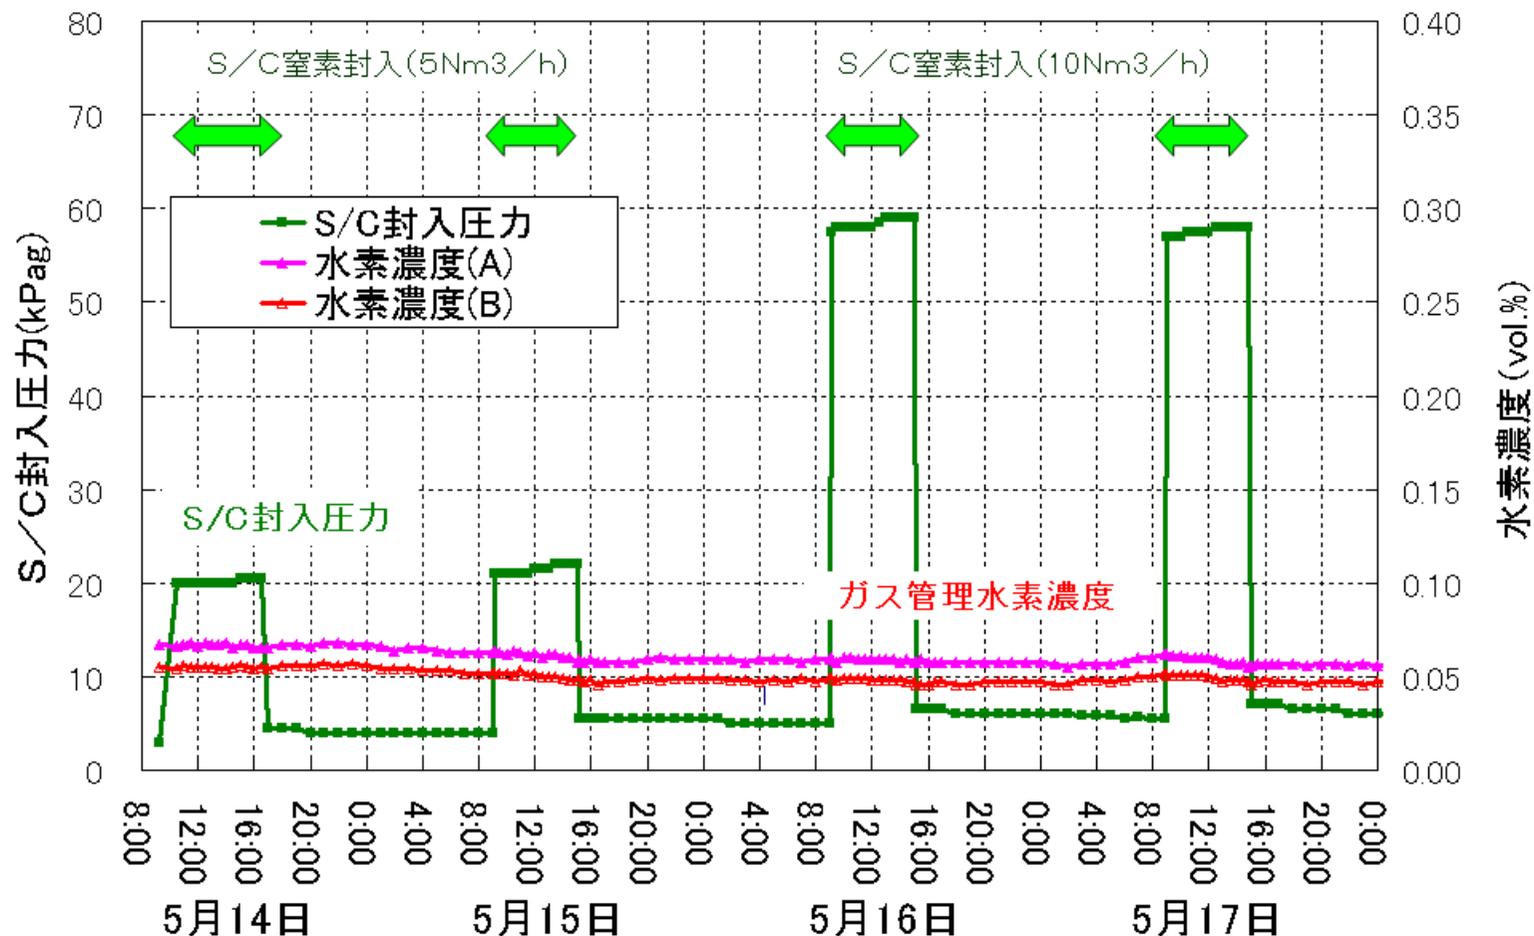
3. PCVガス管理設備水素濃度・関連圧力の推移

・D/W側水素濃度に反応は見られない
 (Kr85放射能濃度も検出限界未満の状態の上昇傾向なし)

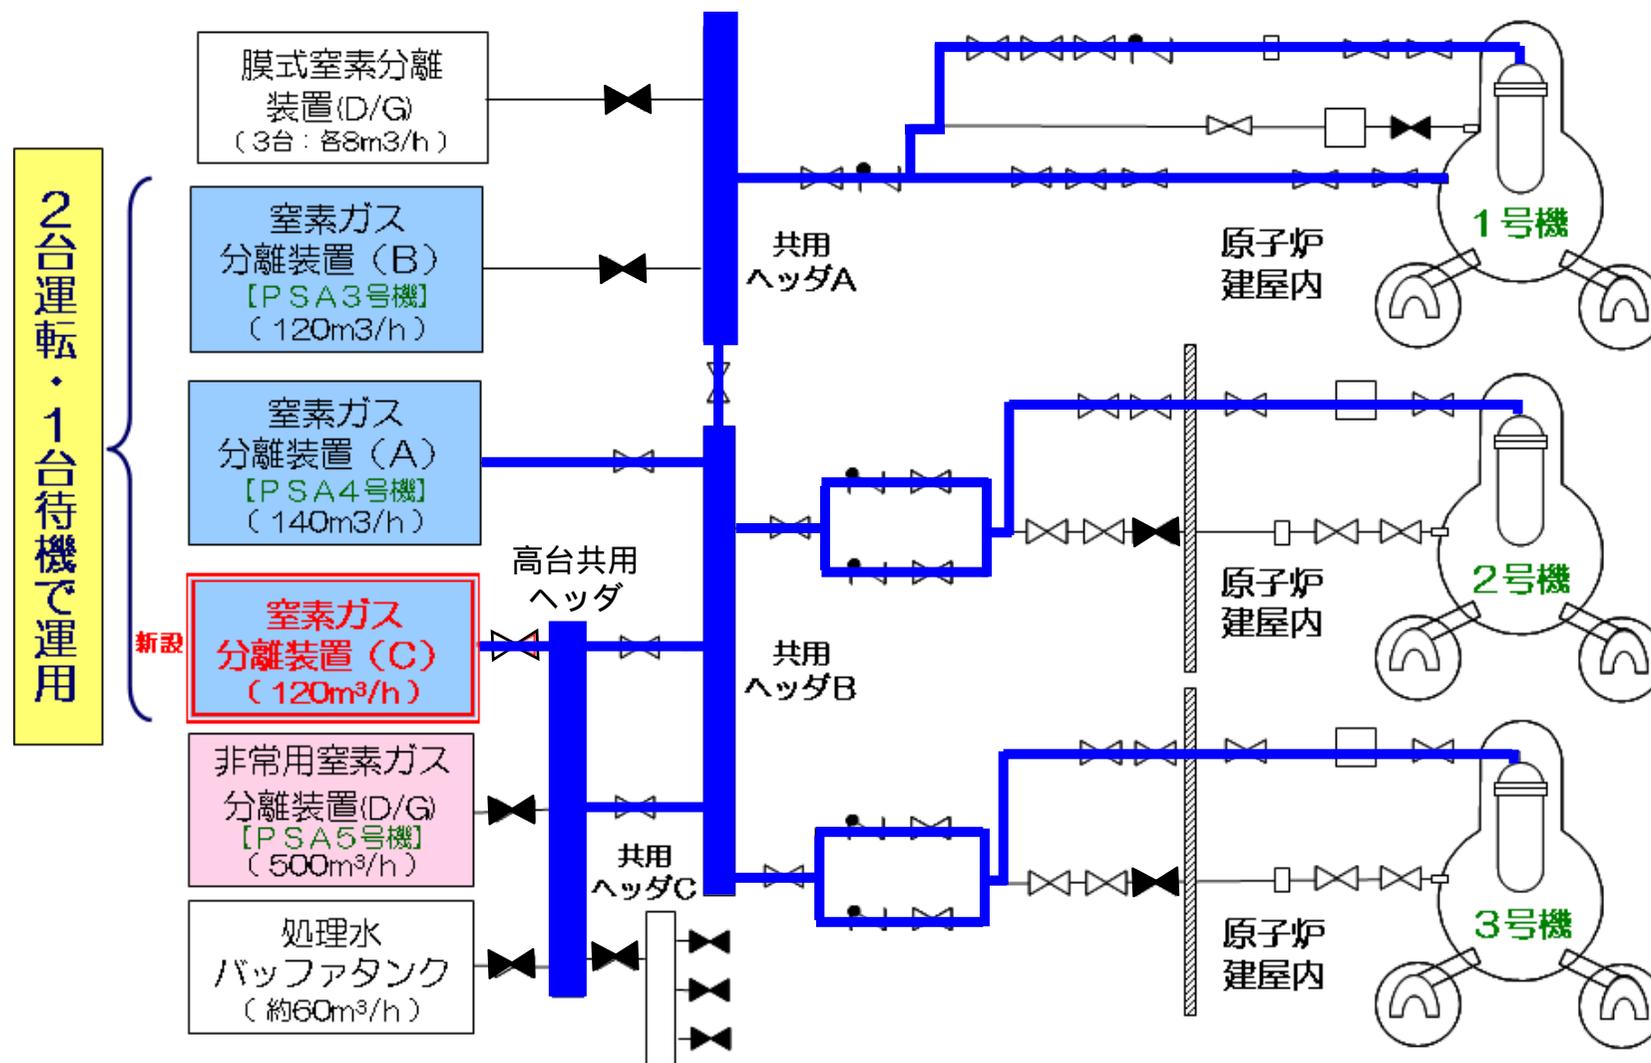
2. 系統概略図

窒素ガス分離装置（A）、（B）、（C）の3台のうち、
2台運転（1台待機）
約1ヶ月毎に運転号機を切替

5/21に窒素ガス分離装置の切替 (A) (B) 運転 (A) (C) 運転
切替前後で主要パラメータに異常な変化はなく、現在窒素を安定的に供給中

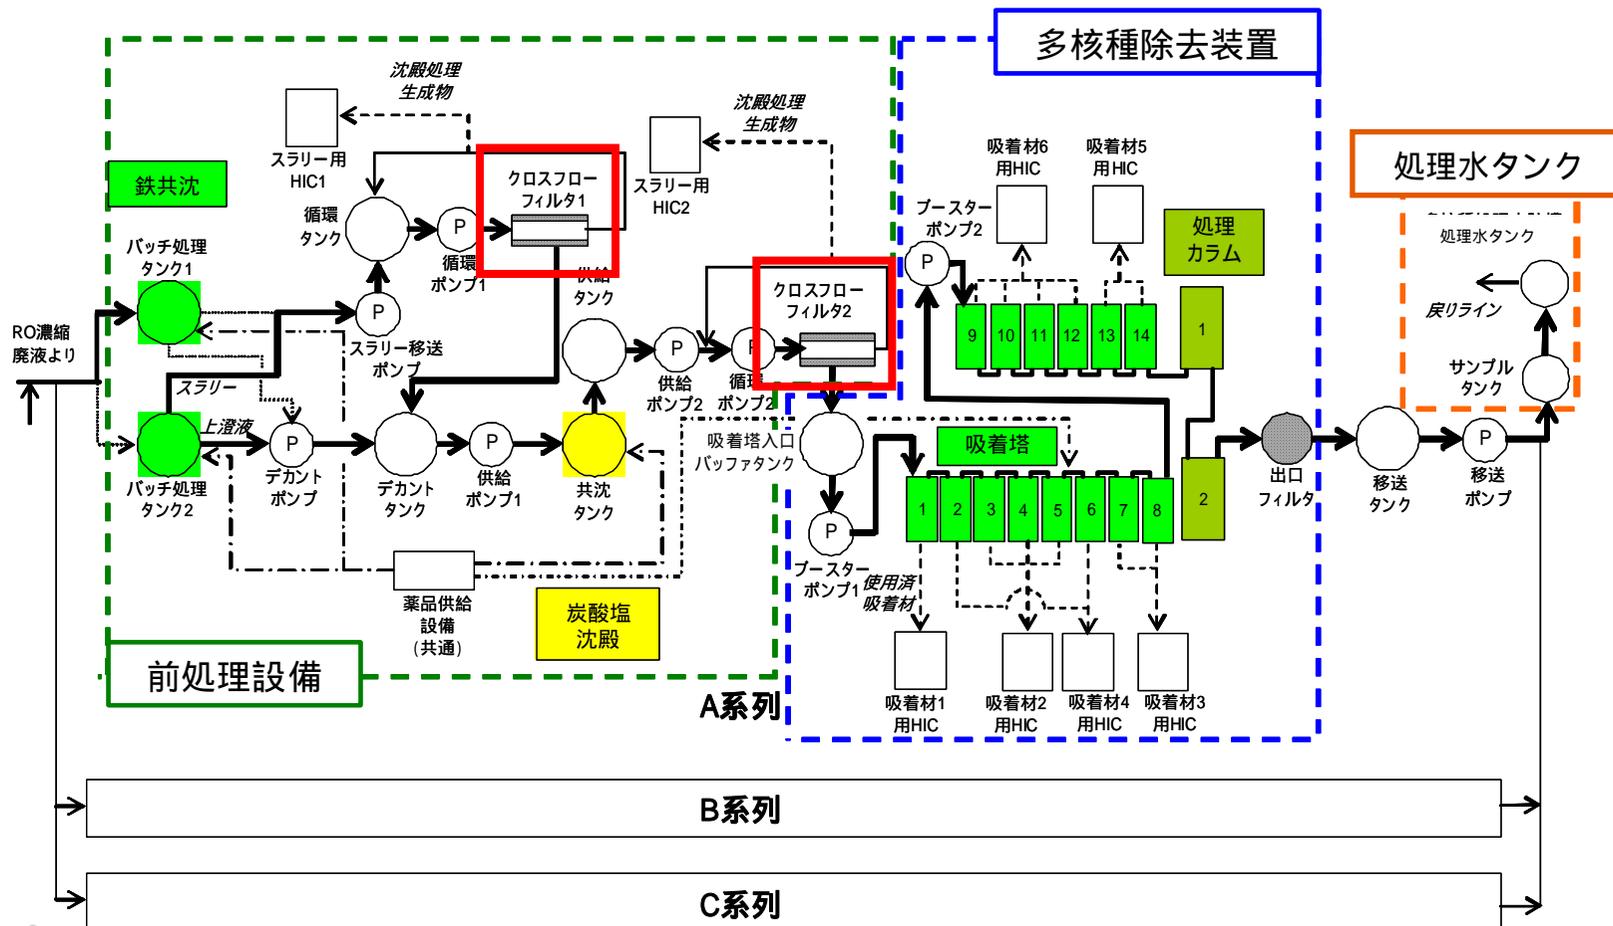
クロスフローフィルタのつまりを防止するため、フィルタのろ過水を用いてフィルタに瞬間的に逆圧をかけることで、逆洗する装置。

バックパルスポットは、クロスフローフィルタ 1 に 1 台、クロスフローフィルタ 2 に 6 台ある。今回不具合が確認された 3 台は全てクロスフローフィルタ 2 のバックパルスポットである。

バックパルスポットとクロスフローフィルタの取合箇所にあるシリンダーシール部で発生した微少なじみ音がアクチュエータ（圧縮空気による作動機構部）内を伝わって、サイレンサまで達し、圧縮空気が排出される際に漏えいしたものと推定される。

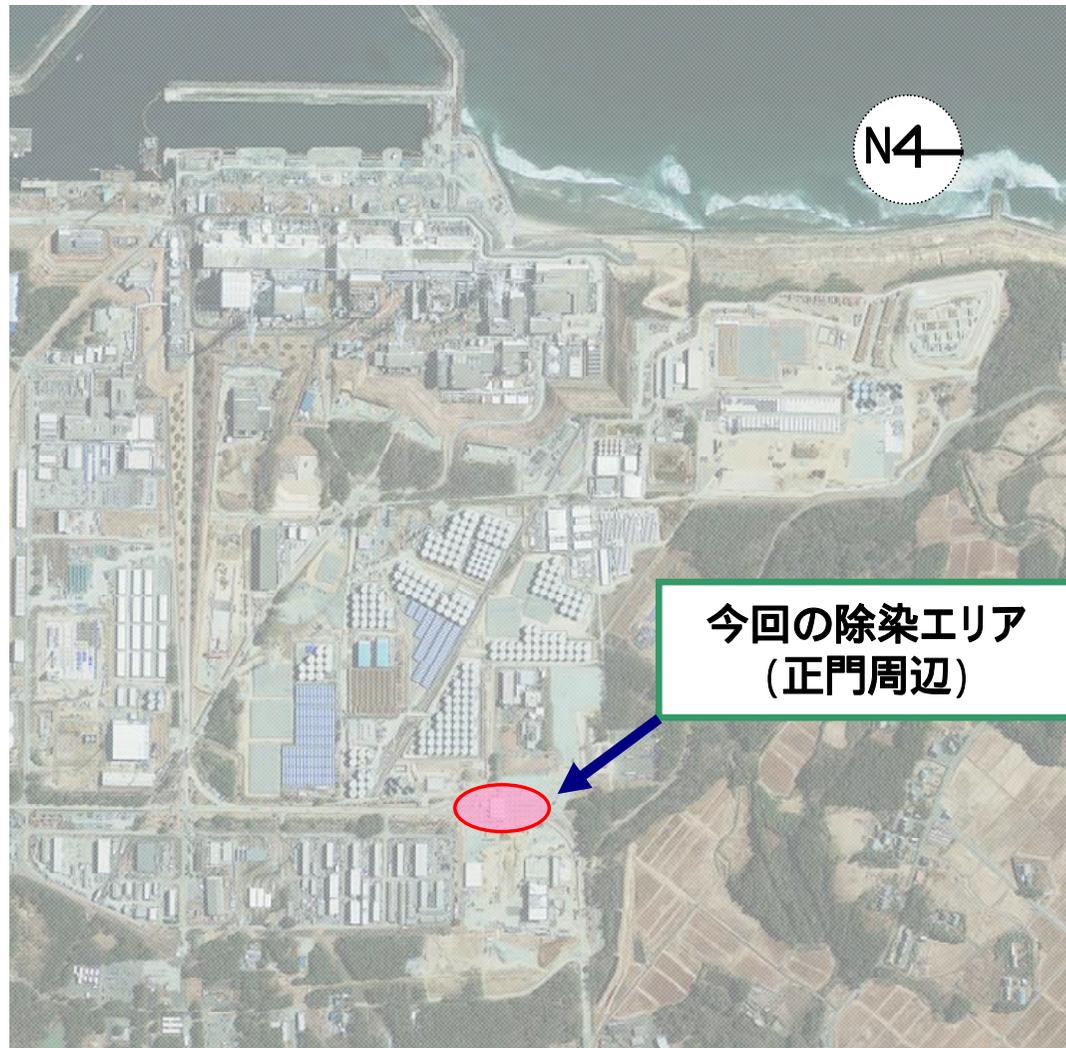
超高压水切削の装置

正門警備員の作業エリア及びその周辺のエリアについて、舗装部は超高压水切削、緑地(土壌)部は天地返し、アスファルト舗装等により除染を実施。

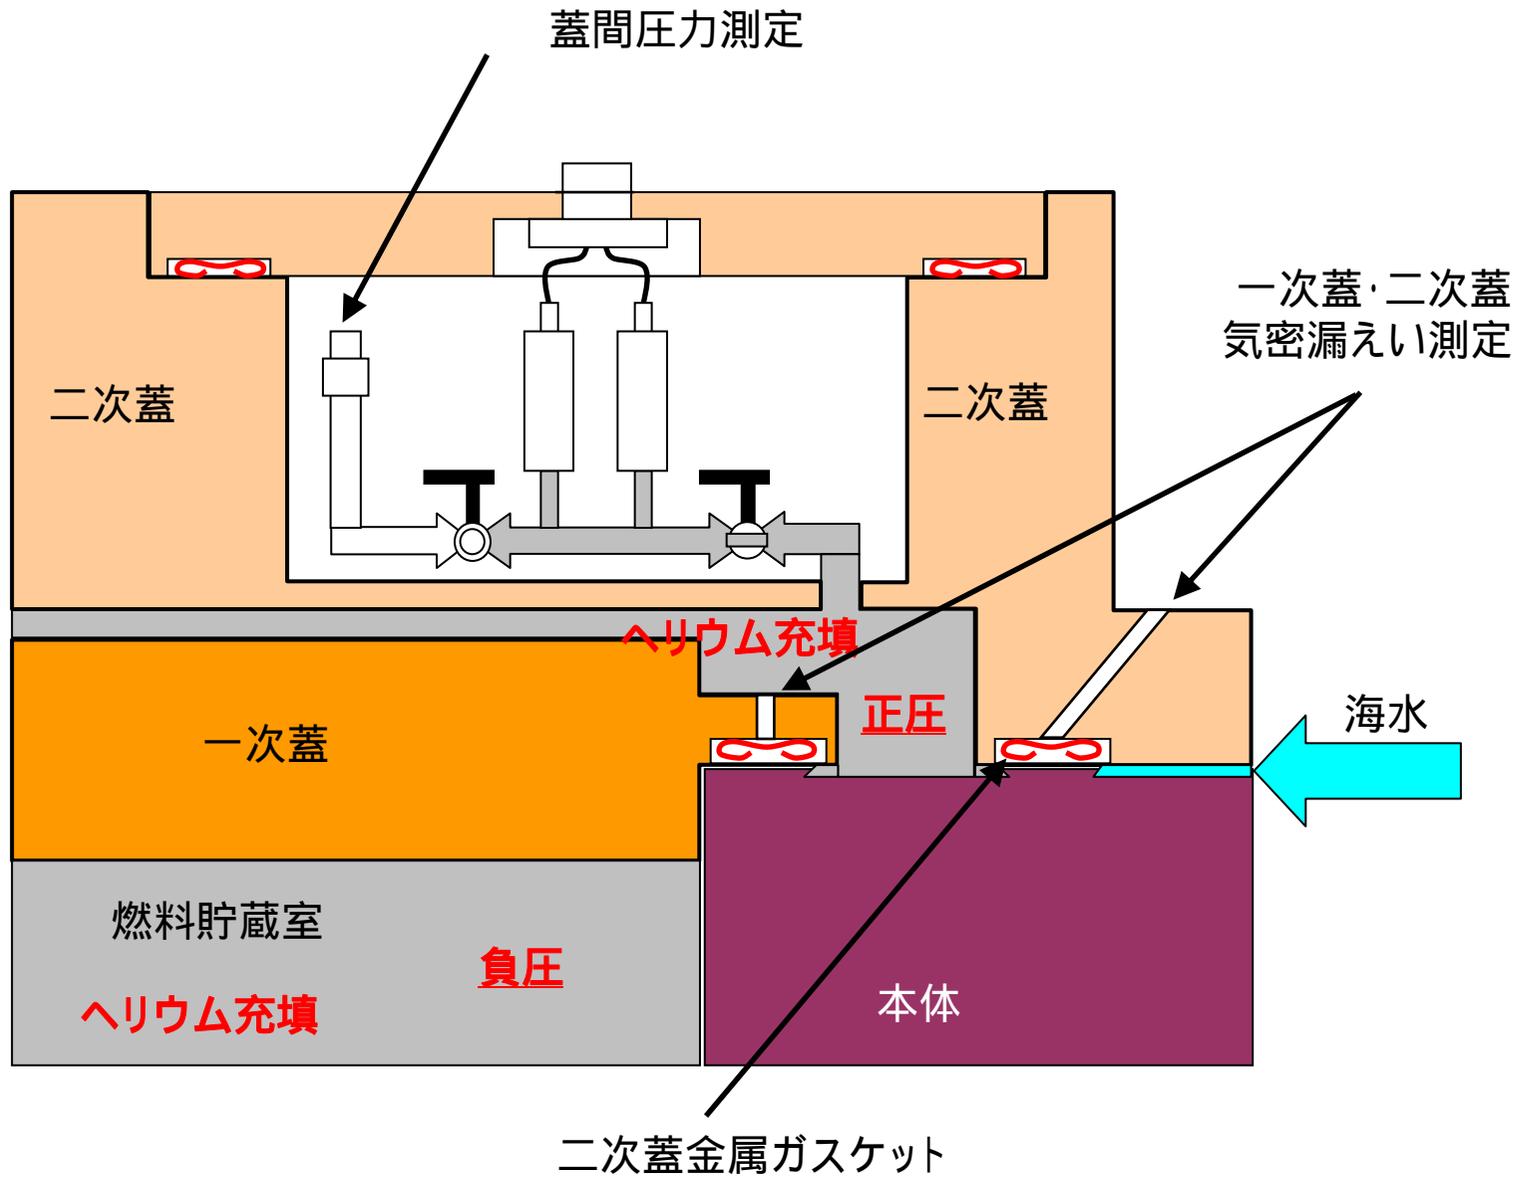
乾式貯蔵キャスク蓋部の断面図

- 1 . 一次蓋及び二次蓋の気密漏えい確認結果
 - ・ 判定基準である $1 \times 10^{-6} \text{ Pa} \cdot \text{m}^3/\text{s}$ 以下であることを確認しました。
- 2 . 蓋間の圧力確認結果
 - ・ 判定基準である $0.29 \text{ MPa} \cdot \text{abs}$ 以上であることを確認しました。
- 3 . 二次蓋金属ガスケットの外観確認結果
 - ・ 二次蓋金属ガスケットは海水の浸入により外周部に腐食が見られましたが、貫通はなく、乾式貯蔵キャスク内部と外部環境は隔てられていたことを確認しました。(二次蓋金属ガスケットは全基で交換)

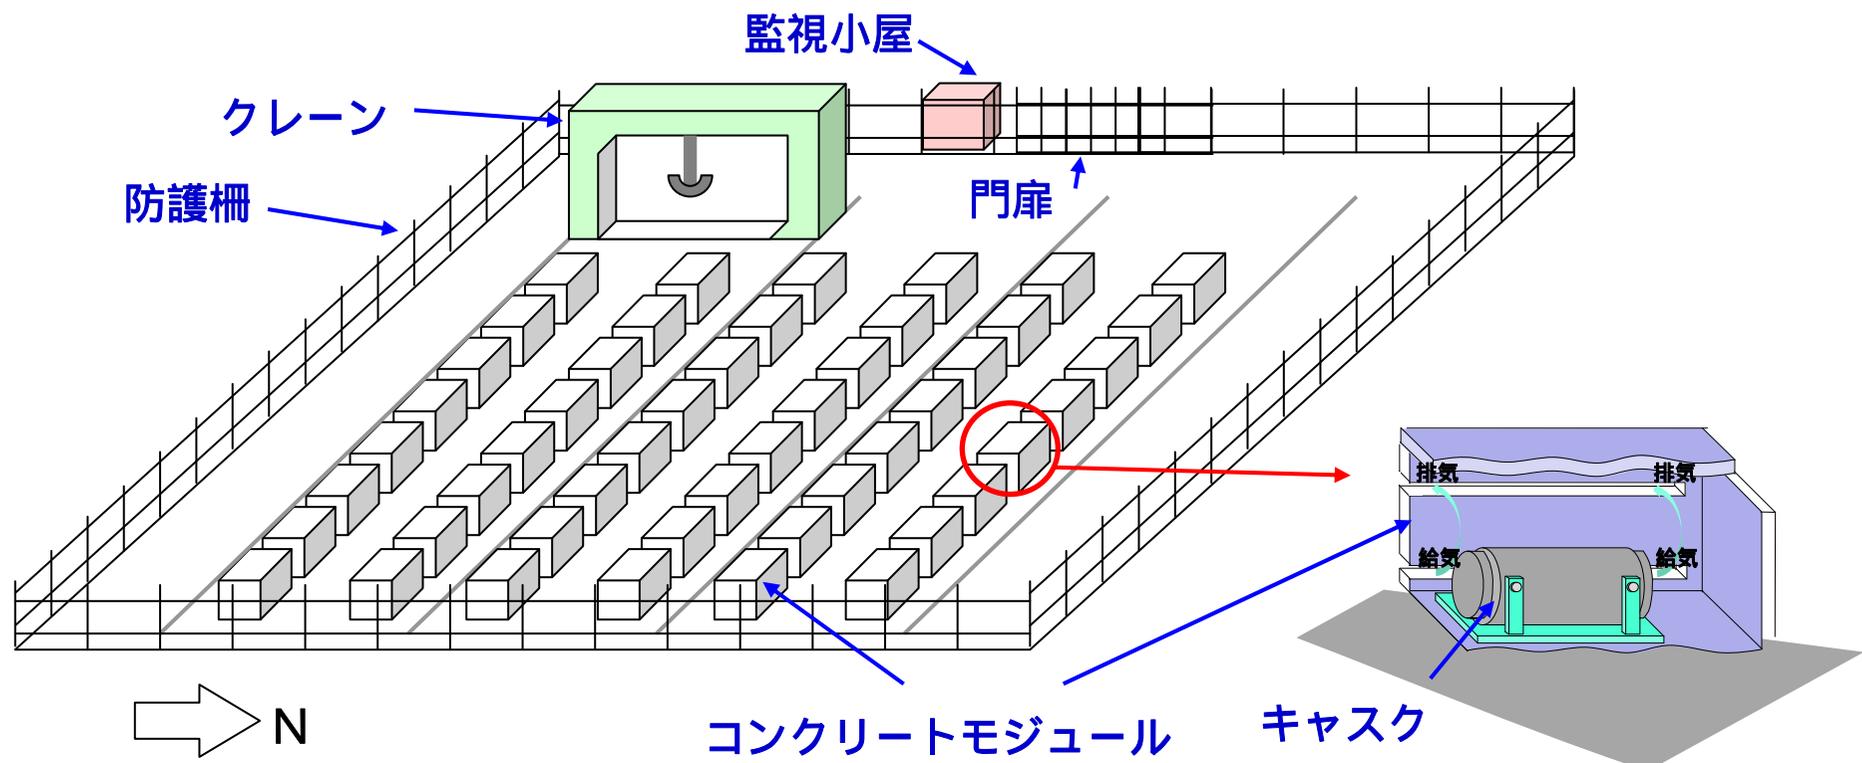
(参考) キャスク仮保管設備の概要

- 保管基数：50基（将来増設15基分のスペース確保）
- 保管カバーはキャスク1基毎をコンクリートモジュールで覆う方式
- 基礎構造：地盤改良を行いその上に基礎盤を敷設
- 既存キャスク保管庫と同様支持架台を設け，固定ボルトにより固定支持する
- キャスク等を取り扱える門型クレーンを設置

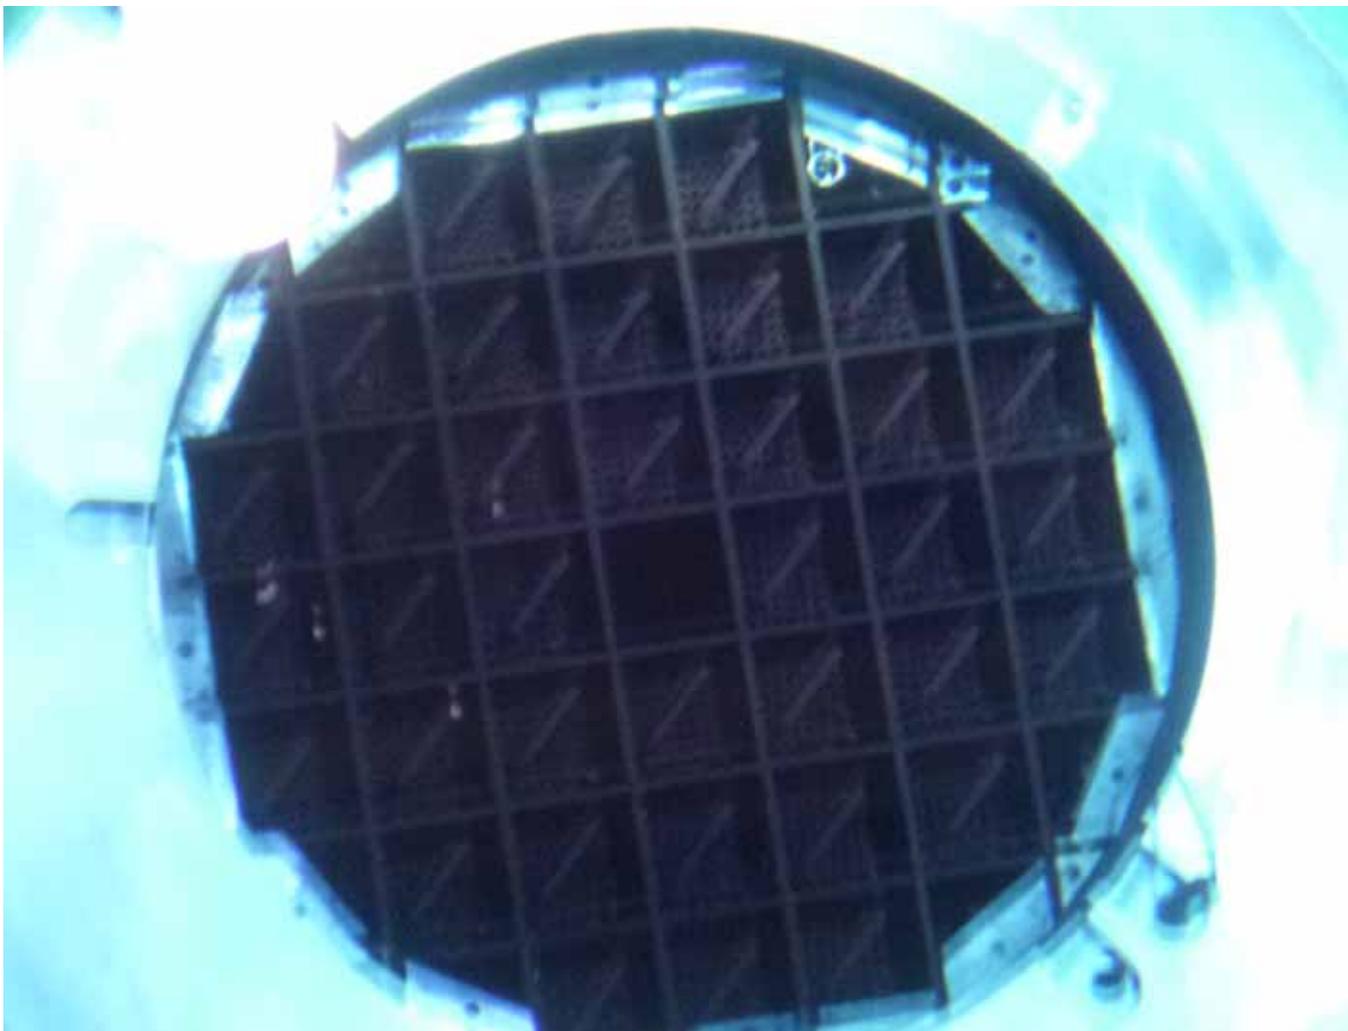
(参考) バスケット (1基目) の外観確認結果

変形、損傷等
異常のないことを確認

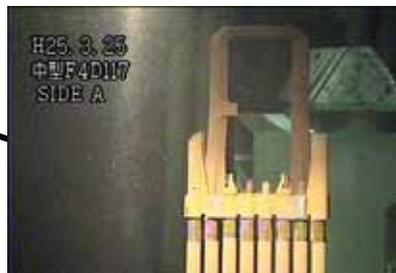
上部タイプレート、被覆管
変形・損傷無し

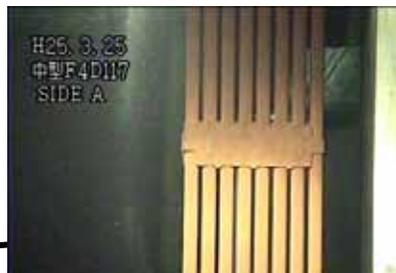
スペーサ、被覆管
変形・損傷無し

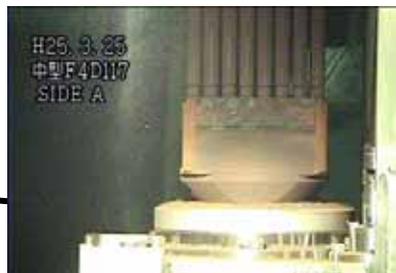
下部タイプレート、被覆管
変形・損傷無し

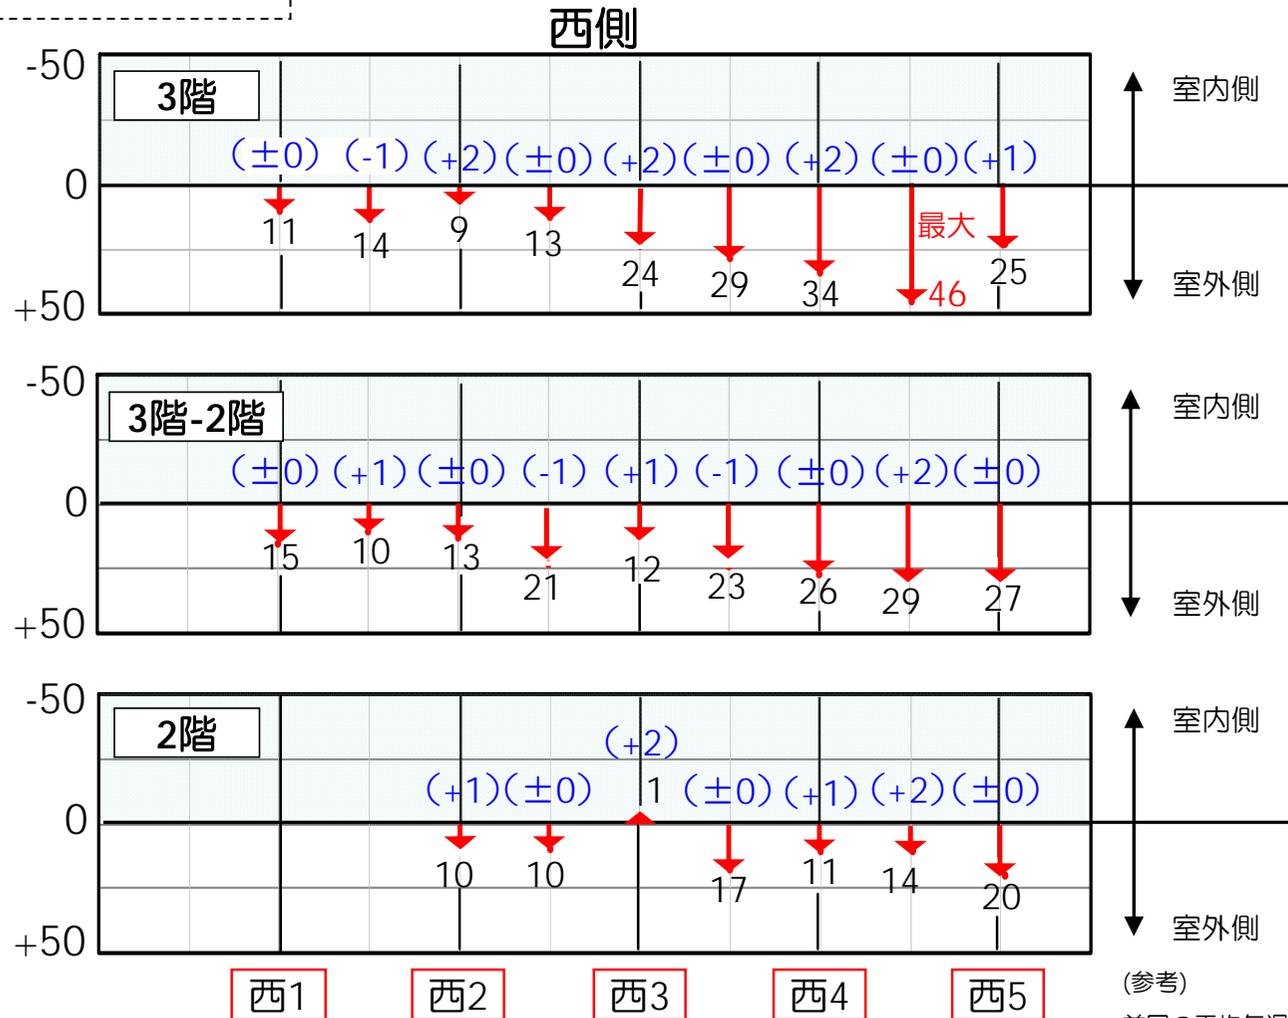
水平差※の算出結果（単位：mm）

【凡例】() : 前回点検結果との差
(前回水平差－今回水平差)

- ▶水平差は、第1～4回目とほぼ同様の値となり、各点の変形は同じような傾向を示した。
- ▶前回計測結果と若干の差が生じているのは、光学機器の計測誤差が±2mm程度であり、水平差で最大約4mmの誤差が生じる可能性があることや、コンクリートの熱膨張（熱膨張係数約 $7\sim 13 \times 10^{-6}/^{\circ}\text{C}$ ）により、2月と5月の月平均気温差で約3～6mmの差が生じる可能性があることが考えられる。
- ▶今回から南面の測定は、建設中の燃料取り出し用カバーと干渉するため測定対象から除外した。ただし、西面の測定結果および他の3項目の点検結果に有意な変化がないことから、南面の外壁についても有意な変化はないと類推している。

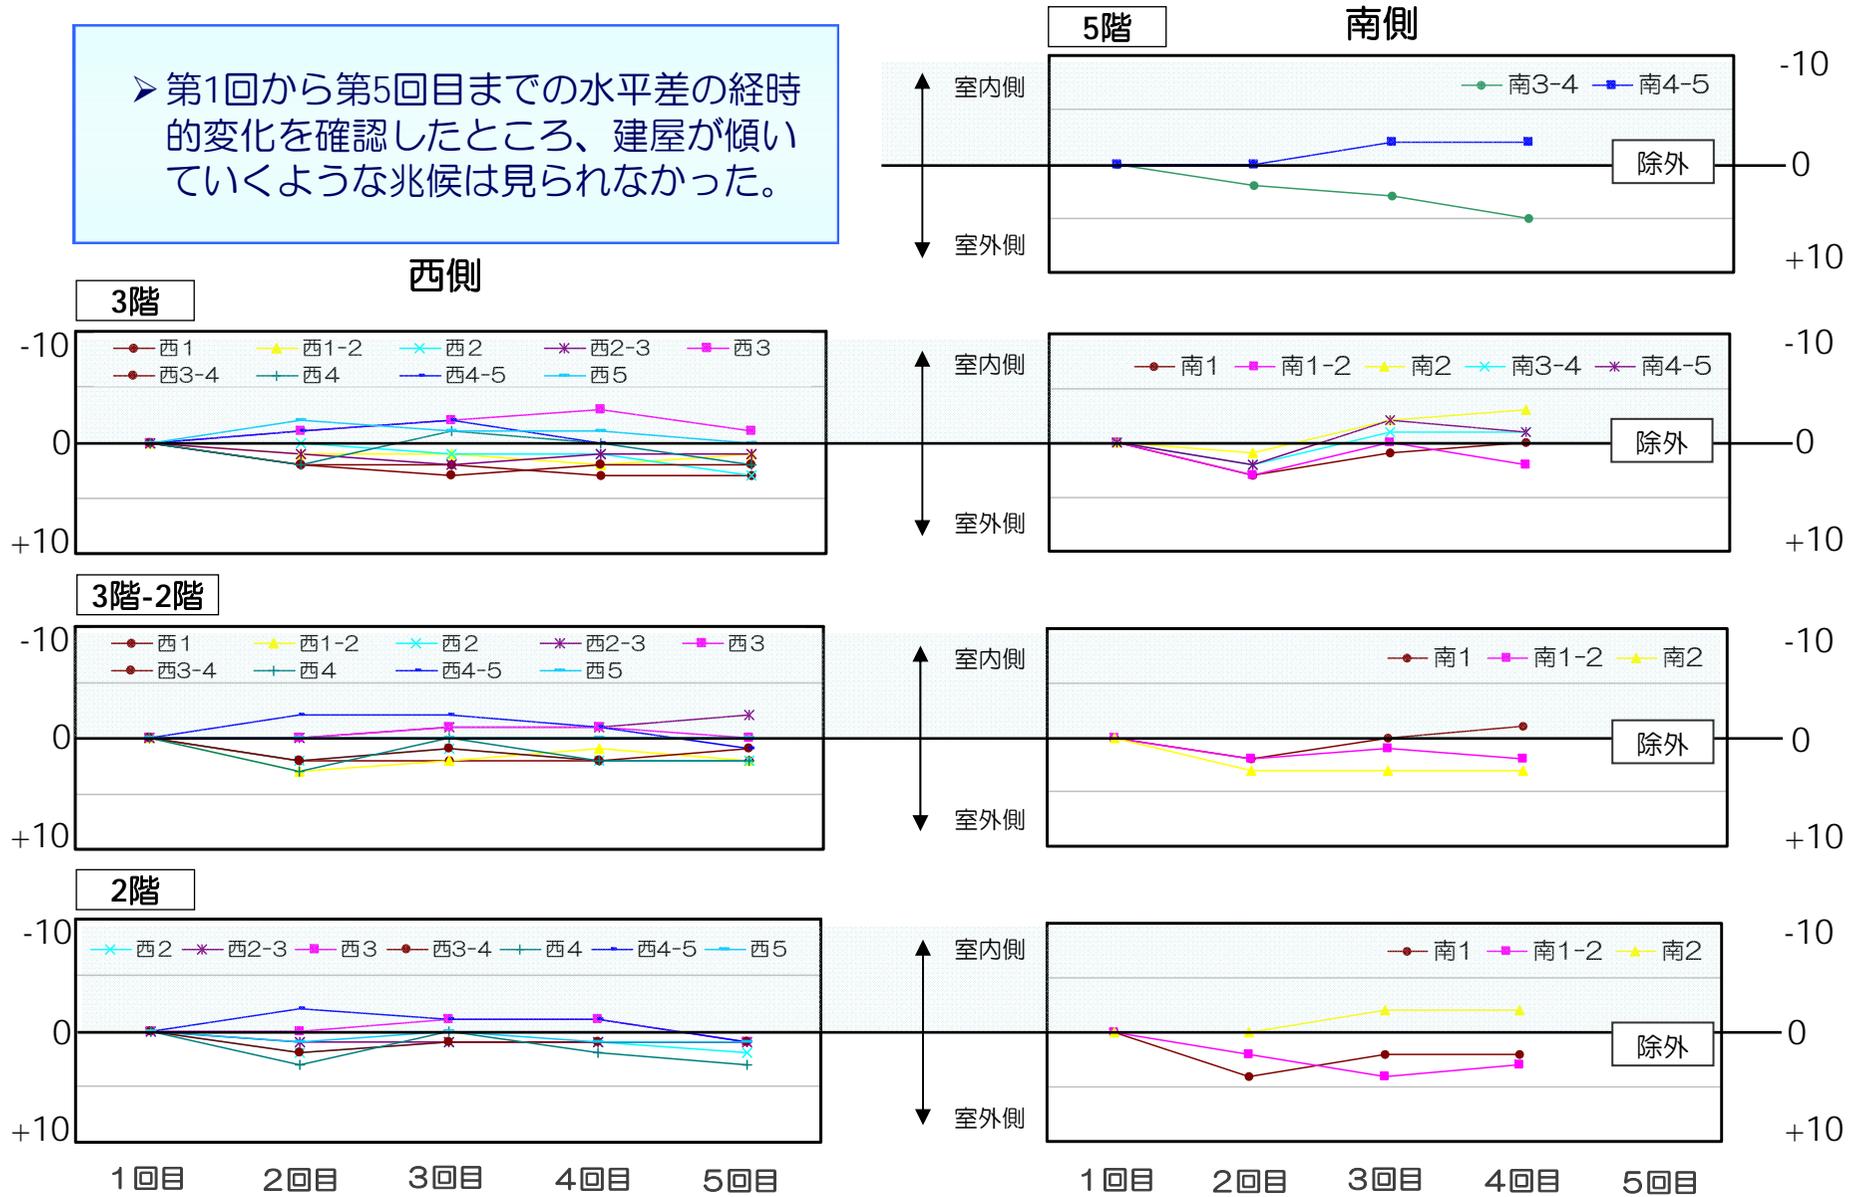
水平差の経時変化（単位：mm）

➤ 第1回から第5回目までの水平差の経時
的变化を確認したところ、建屋が傾い
ていくような兆候は見られなかった。

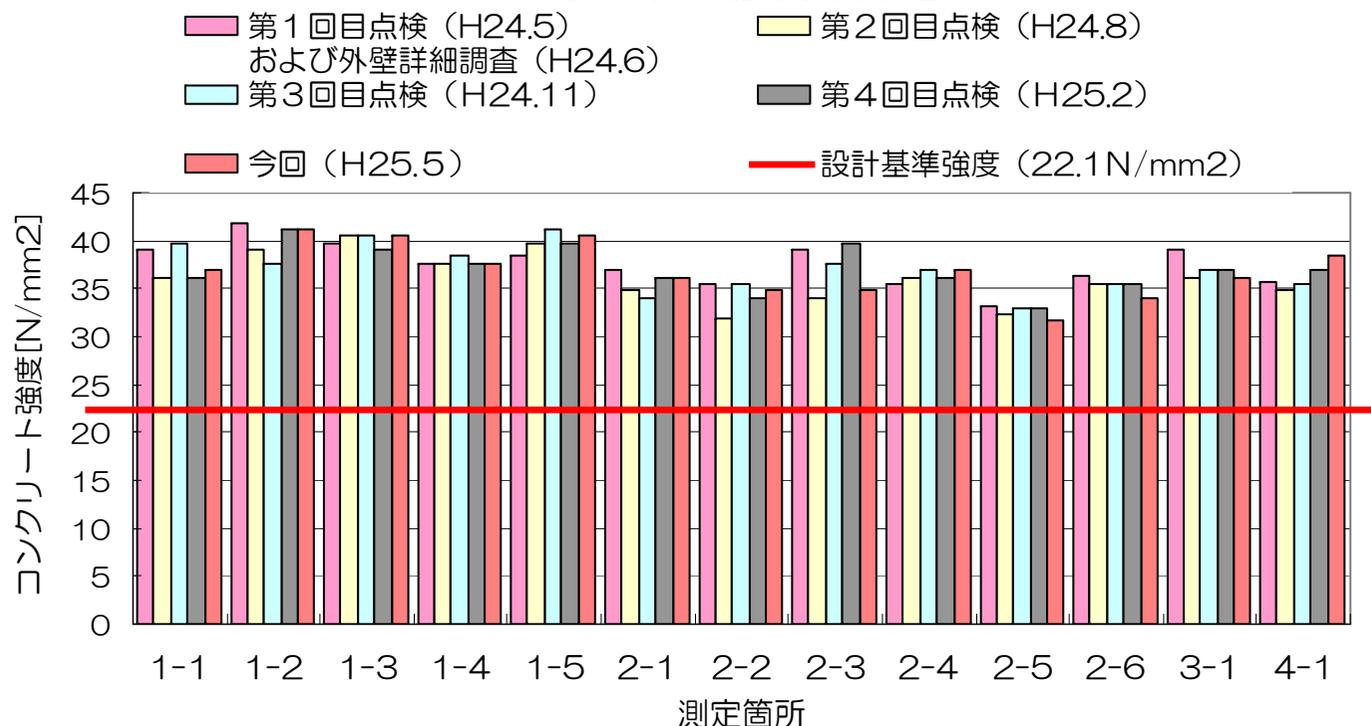
コンクリートの強度確認結果

*「シュミットハンマーによる実施コンクリートの圧縮強度判定方法指針(案)」（昭和33年8月、社団法人日本材料試験協会）によると、実験値と強度判定式には約 3N/mm^2 程度のばらつきがみられる。

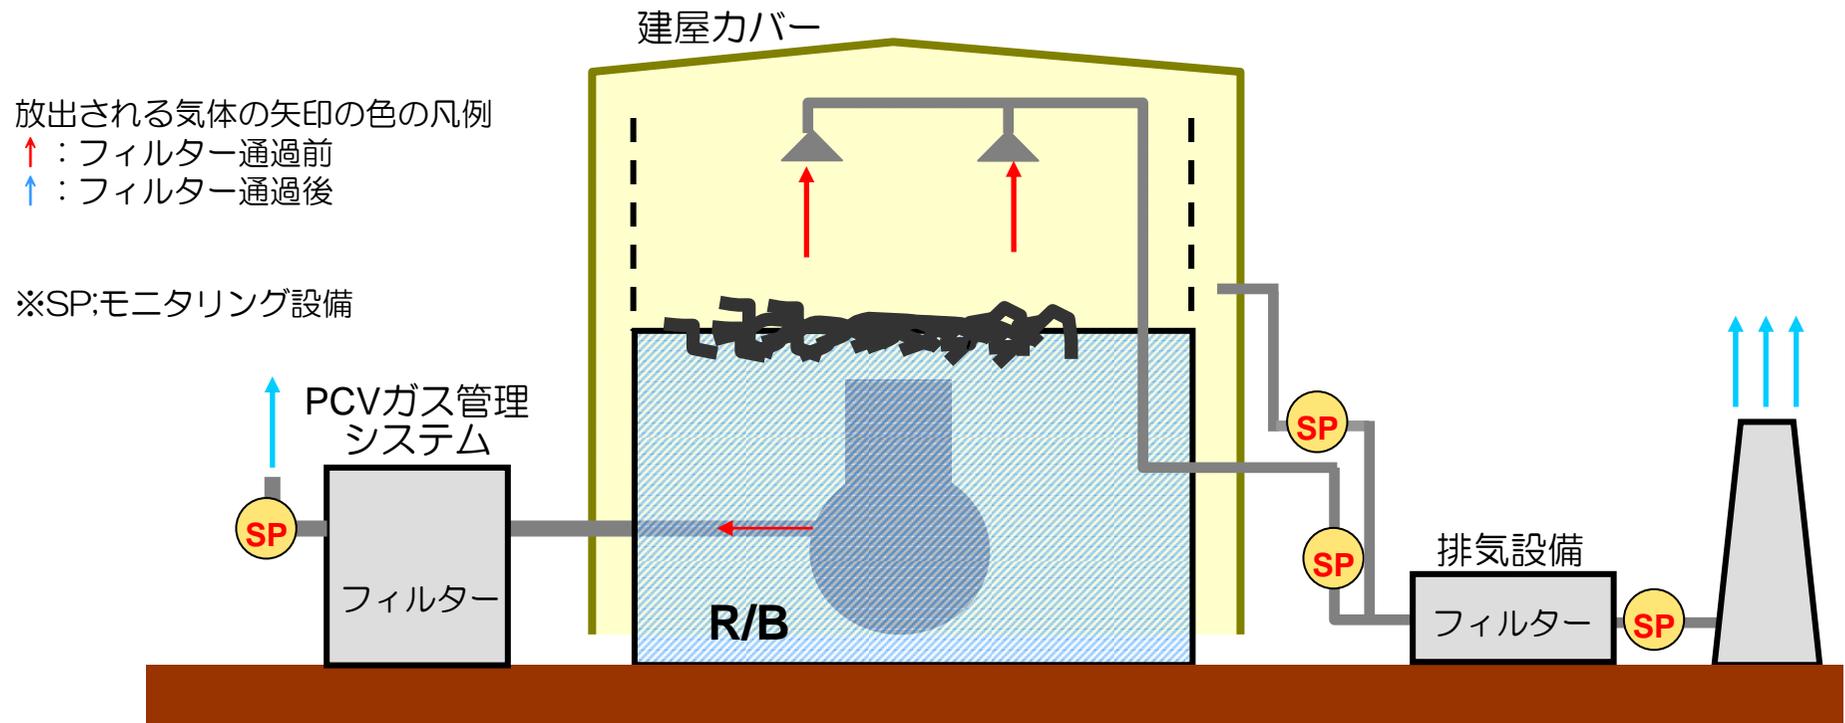
概略構成図

- 放射性物質の飛散抑制を目的に原子炉建屋カバー(以下 建屋カバー)を2011年10月に設置。
- 建屋カバーには、排気設備が設置されており、建屋カバー天井部から吸引し、建屋カバーの外部に設置したフィルターで放射性物質を捕集した後、大気に放出。
- 建屋カバー内の放射性物質濃度を監視するため、モニタリング設備を設置。
- 建屋カバーの設置後に格納容器からの放射性物質の放出抑制を目的に格納容器(PCV)ガス管理システムを2011年12月に設置。
