循環注水冷却スケジュール

CST原子炉注水系の運用開始について

1・3号機RPV代替温度計挿入先 候補系統の絞り込み結果について

2号機 S / Cへの窒素封入試験の 結果について

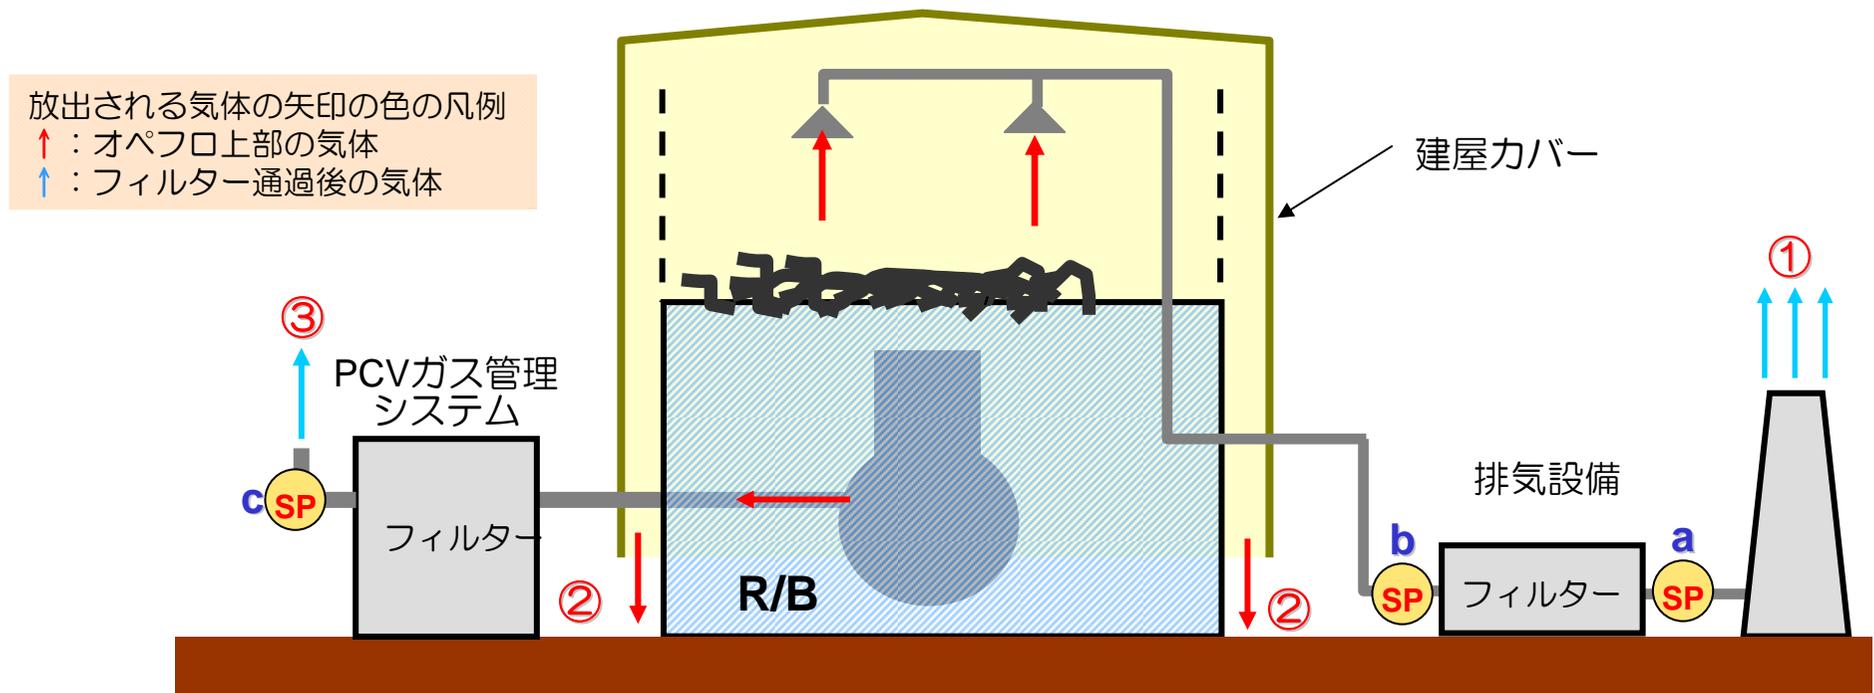
概略構成図

- 放出箇所 (①~③) 毎に放出量を評価し合算
- 各サンプリングポイント (SP) の濃度 (a~c) を使用
- 評価箇所と使用する濃度等は以下の通り
 - ① カバーシステムのフィルター出口からの排気；出口濃度[a] × 流量 (40000m³/h程度)
 - ② カバーの隙間からの漏洩；カバー内濃度[b] × 漏洩量
 - ③ 格納容器(PCV)ガス管理システム出口からの排気；出口濃度[c] × 流量 (28m³/h程度)

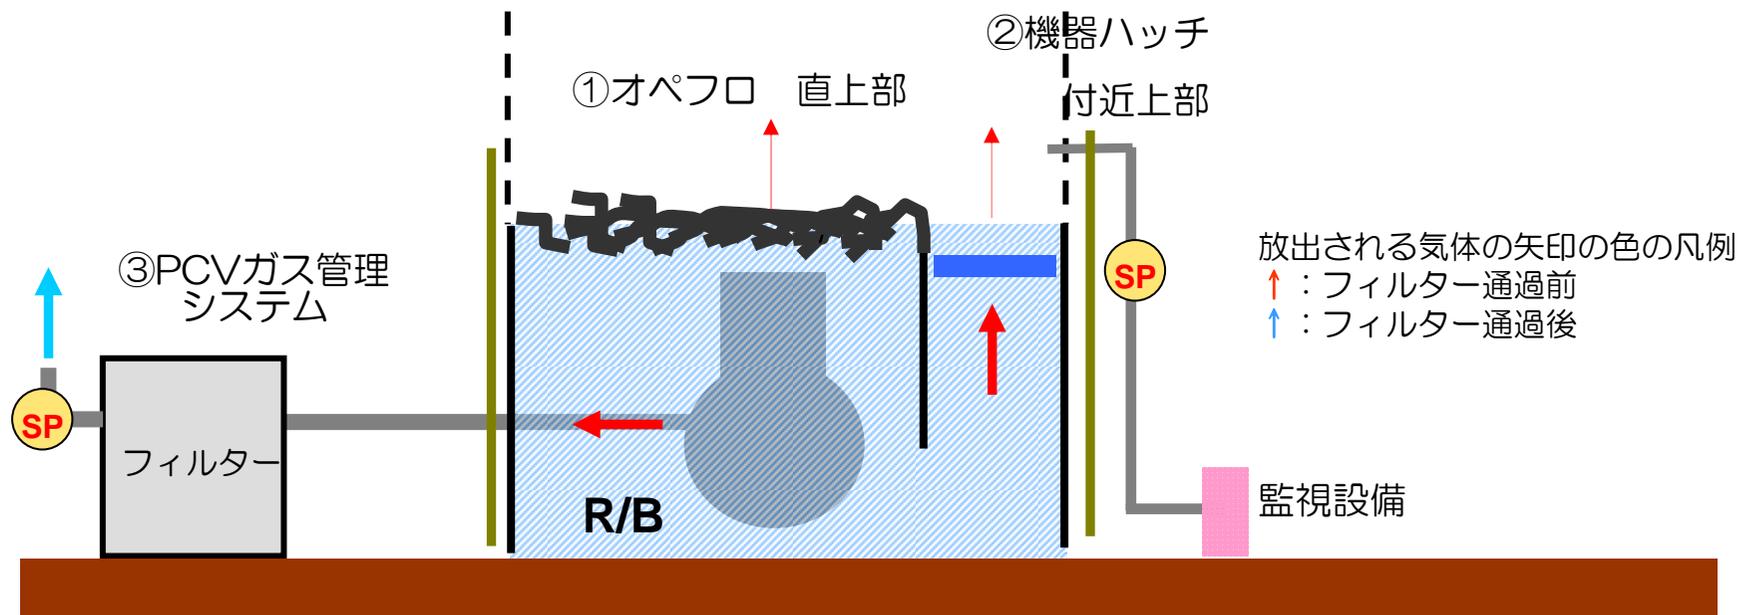
概略構成図

② 機器ハッチ付近上部；機器ハッチ上部のダスト濃度×機器ハッチ風量

③ 格納容器(PCV)ガス管理システム；出口濃度×流量
→ 建屋カバー解体前と変更なし

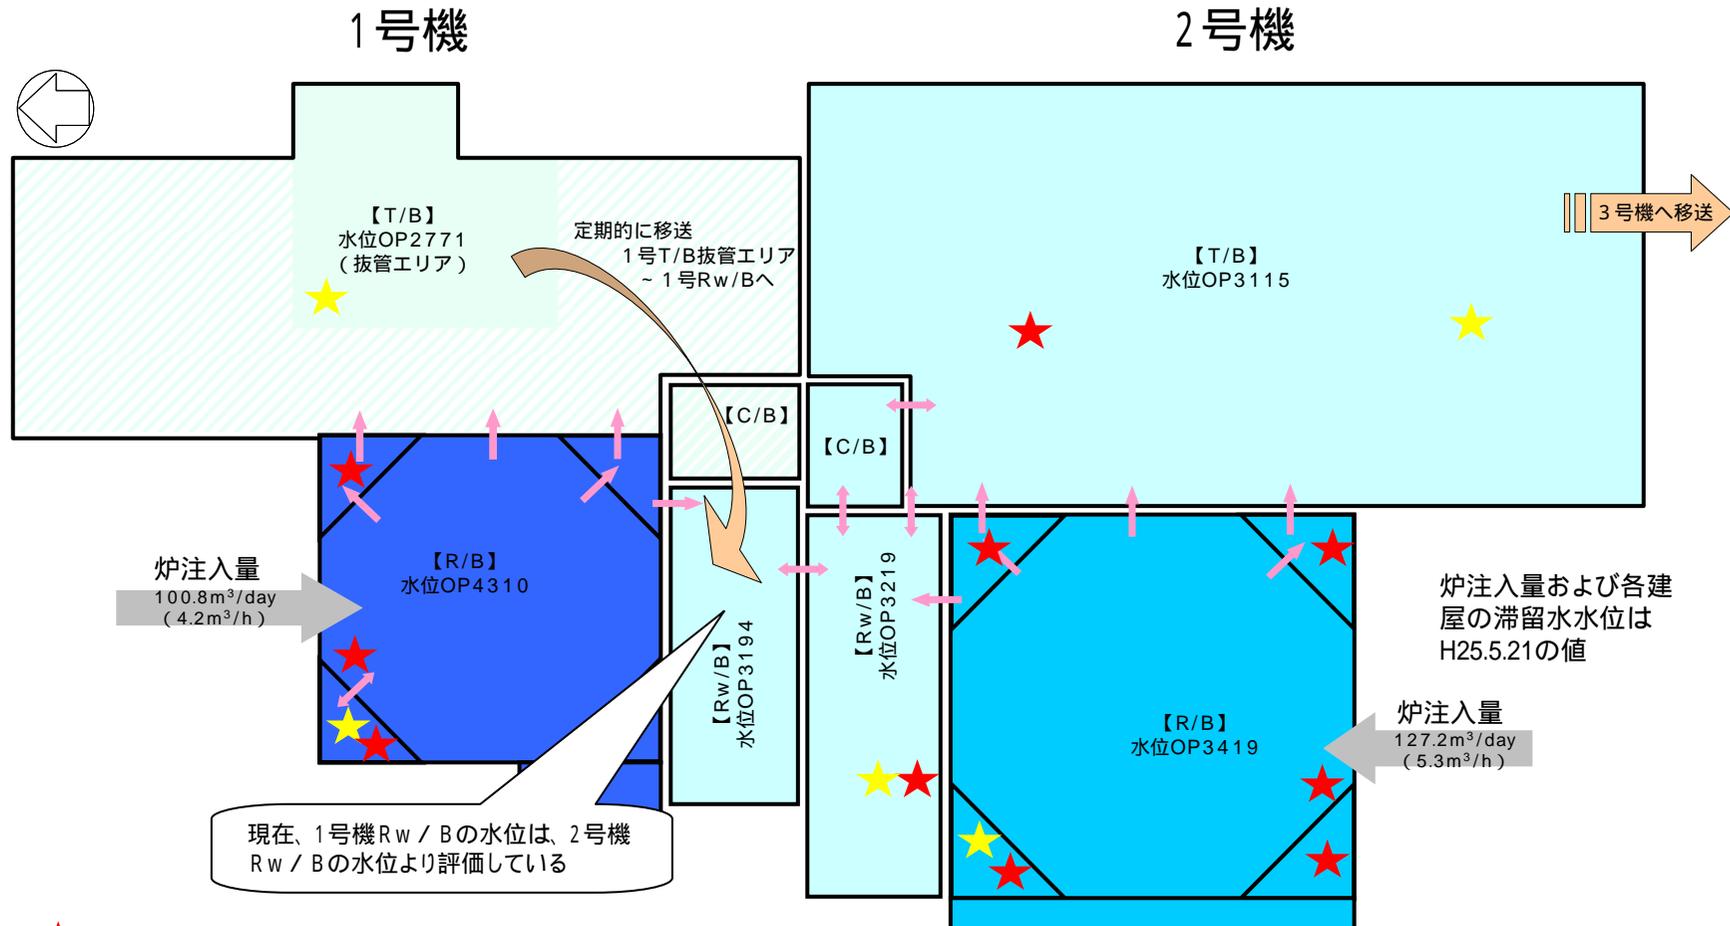
< 1, 2号機 設置予定箇所 >

- ★ 設置予定箇所 (新設)
- ★ 設置済み箇所 (既設)
- 滞留水の移動 (想定)

設置作業における被ばく線量を抑制するため、設置作業性に優れた投げ込み式の水位計の内、1, 2号機での環境において耐放射線性に問題のない水位計を選定し設置

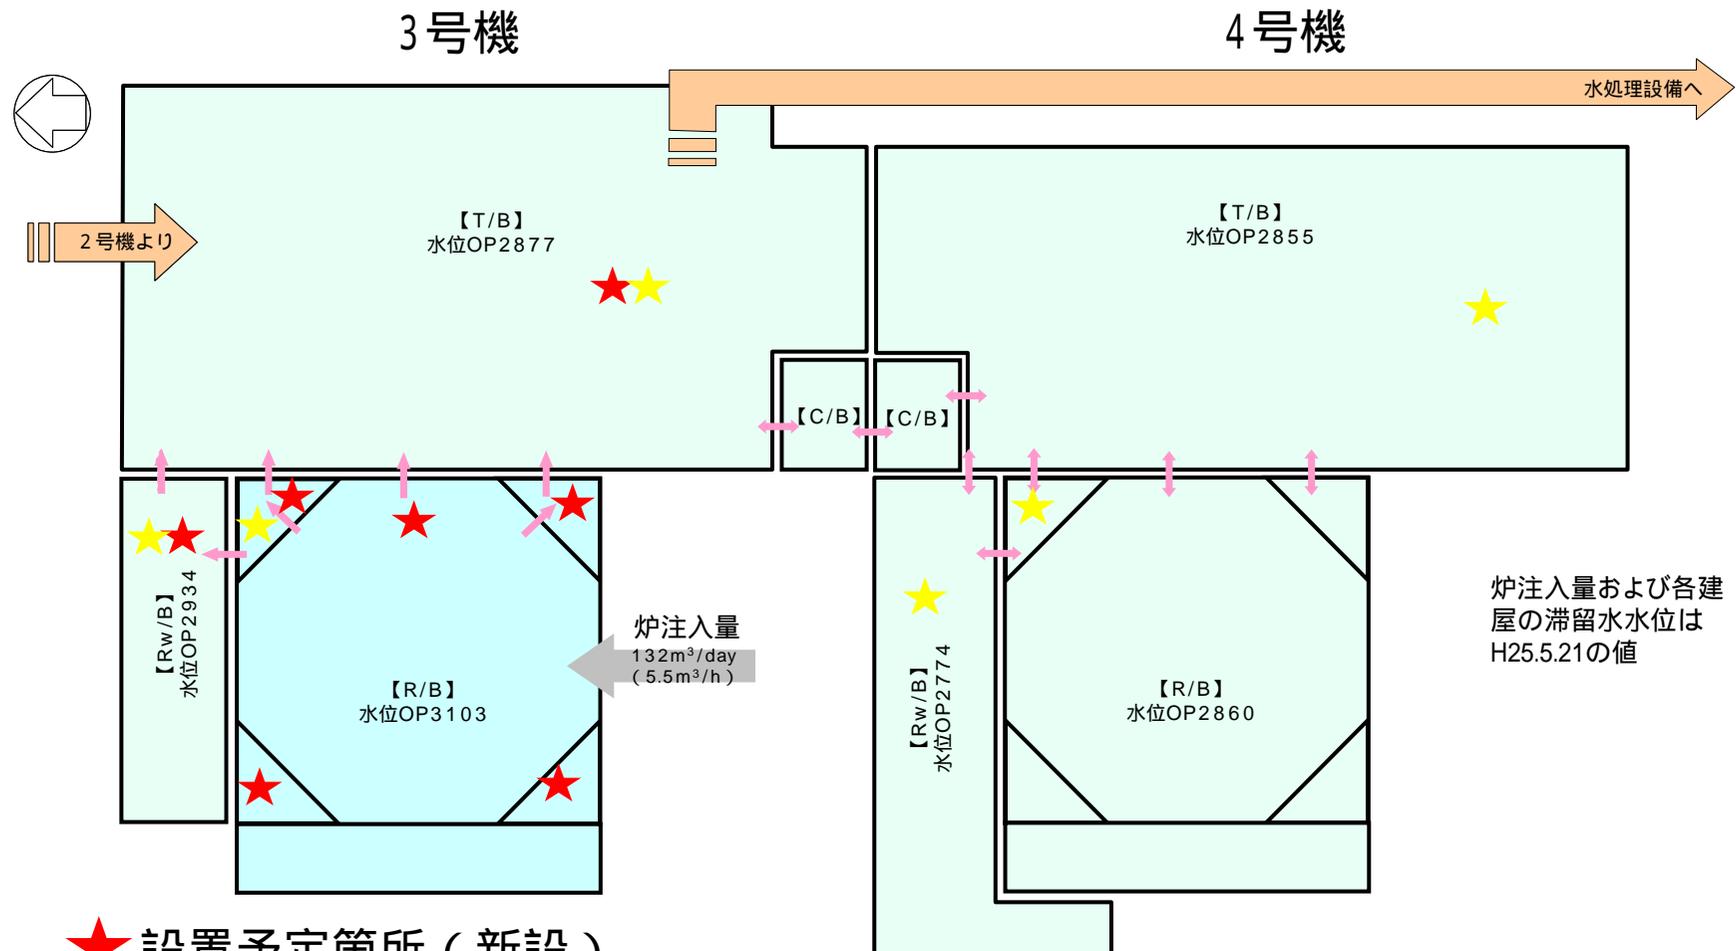
< 3号機 設置予定箇所 >

- ★ 設置予定箇所（新設）
- ★ 設置済み箇所（既設）
- 滞留水の移動（想定）

3号機については高線量であることから、「1, 2号機の水位計設置作業の実績」および「今後の3号機の線量低減対策」を踏まえ、設置に伴う被ばく線量を評価したうえで、設置について判断する

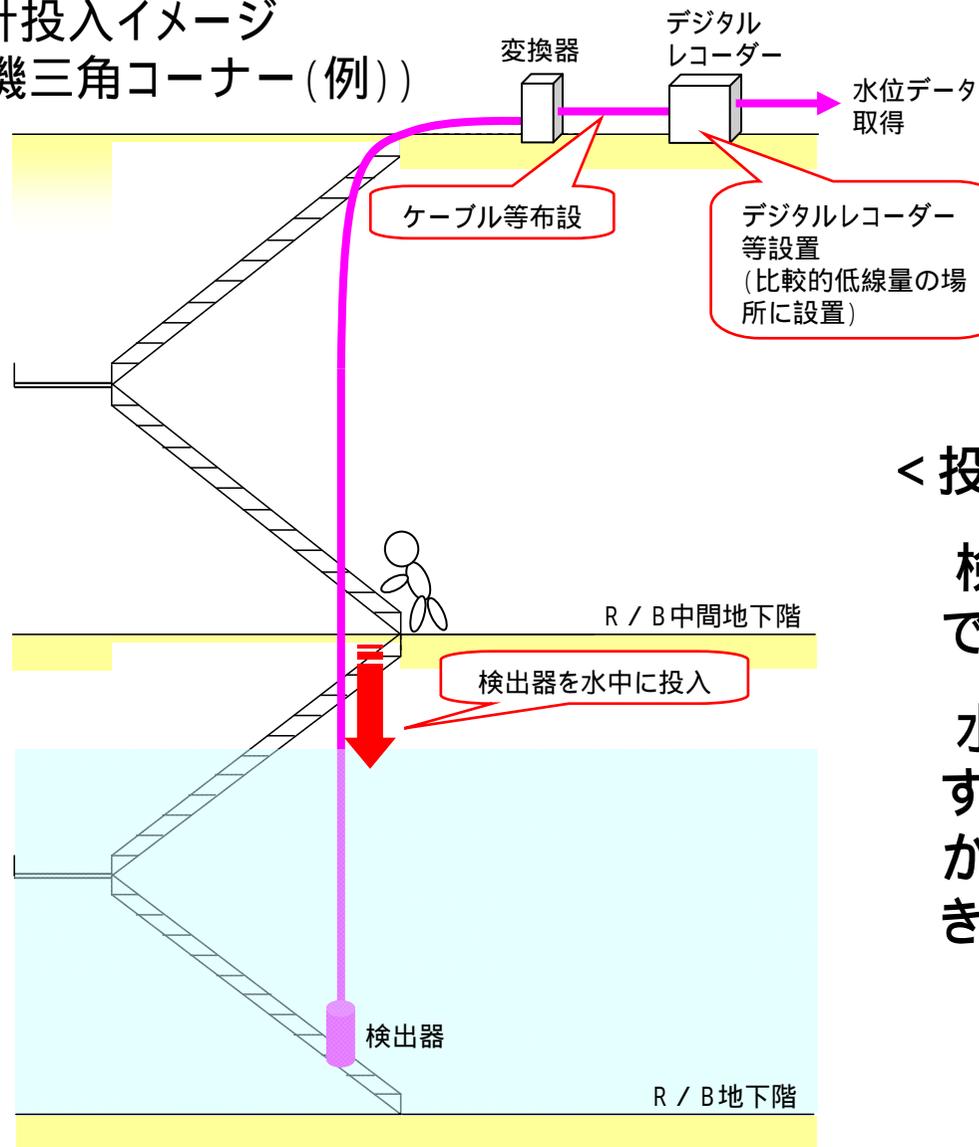
水位計投入イメージ

(2号機三角コーナー(例))

検出器部分を水中に投入することで設置が可能
