東京電力福島第一原子力発電所
廃炉・汚染水対策現地調整会議 課題に対する管理表

平成27年3月16日

各汚染水浄化処理設備の運転状況等について

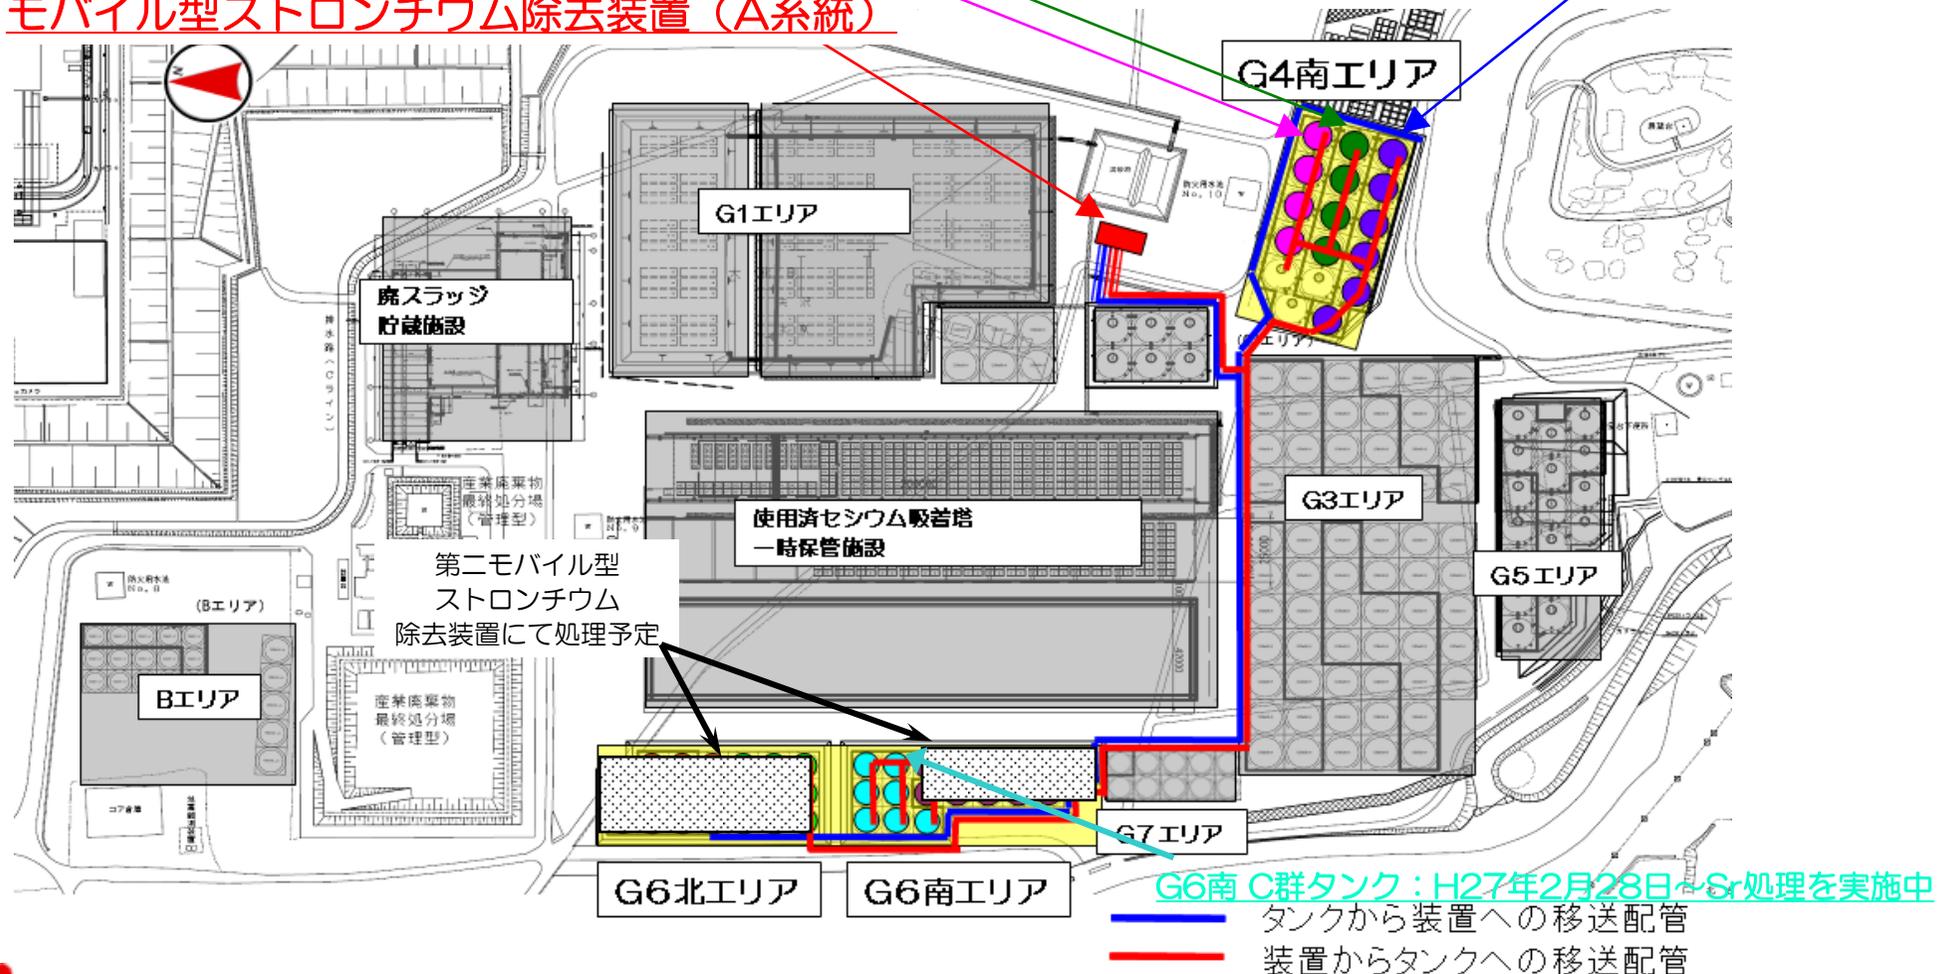
モバイル型ストロンチウム除去装置（A系統）

- 汚染水処理設備の処理済水を貯留する設備（タンク）のうち、逆浸透膜装置の廃液を貯留するRO濃縮水貯槽は、高濃度の放射性ストロンチウムを含むため、モバイル型ストロンチウム除去装置により放射性ストロンチウム濃度を低減する。
- G4南タンク，G6南タンクのRO濃縮水を処理する計画。
- 処理能力：300m³/日
- 除去能力：Srを10～1,000分の1へ低減（目標）

- 処理運転：H26年10月2日～
- G6南エリア処理運転実施中
- 処理実績（H27年3月16日現在）：
 - 浄化処理量 処理済み 約14,000m³（G4南 A群，B群及びC群タンク）
 - 処理中 約3,500m³（G6南 C群タンク）
- 除去実績：100分の1程度以上

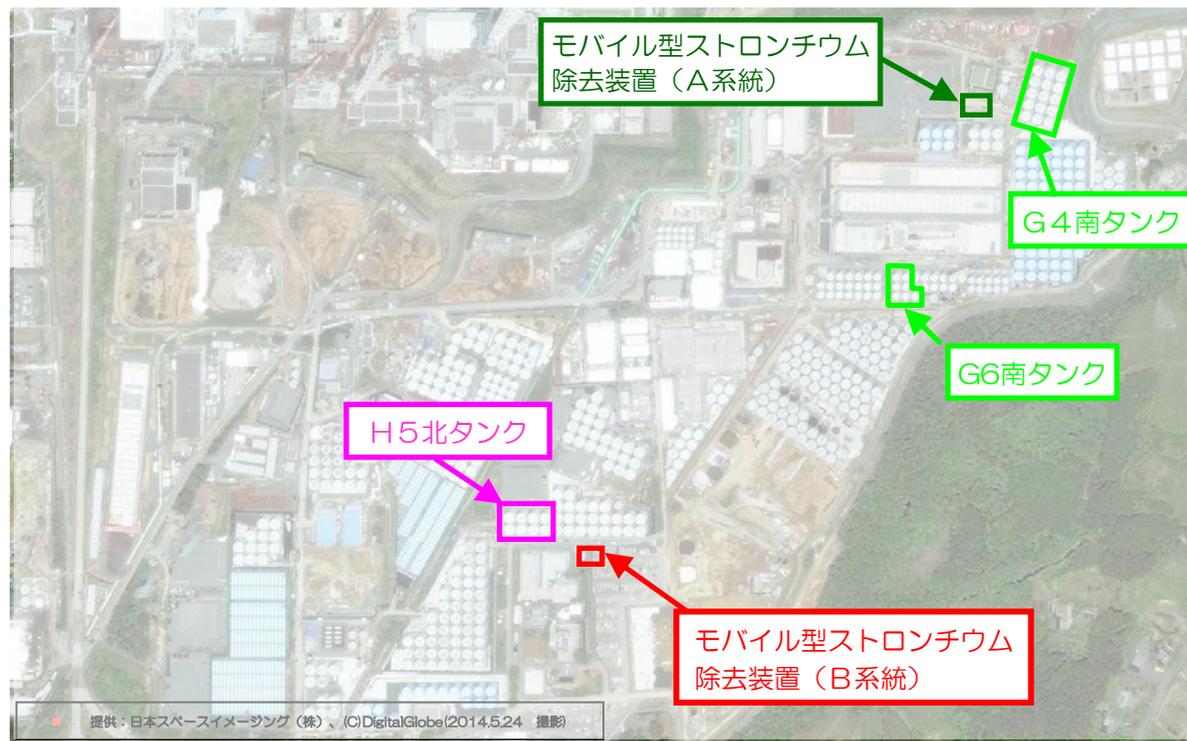
装置設置エリア及び対象処理タンク

- A系統と同様の装置構成により、RO濃縮水貯槽の放射性ストロンチウム濃度を低減する。
- H5北タンクのRO濃縮水进行处理する計画。
- 処理能力：300m³/日
- 除去能力：Srを10～1,000分の1へ低減（目標）

- 処理運転：
H27年2月10日～
- H5北エリア処理運転実施中
- 処理実績（H27年3月16日現在）：
処理済み：約2,000m³
処理中：約6,000m³
（H5北タンク合計 約8,000m³）
- 除去実績：100分の1程度以上

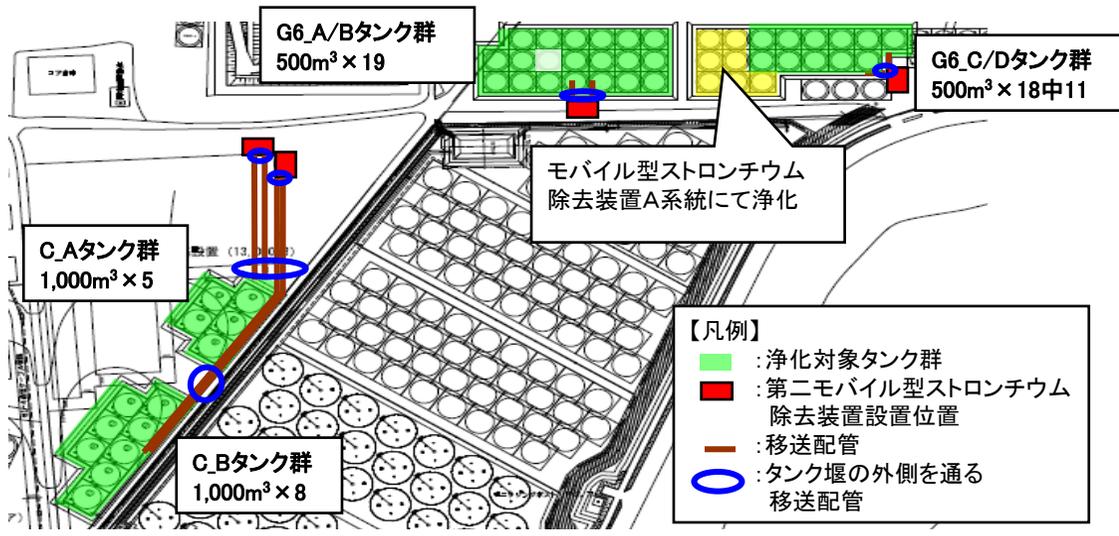
装置設置エリア及び対象処理タンク

- モバイル型ストロンチウム除去装置A, B系統と同様, RO濃縮水貯槽の放射性ストロンチウム濃度を低減する。
- C_A, C_B, G6_A/B, G6_C/DタンクのRO濃縮水进行处理する計画。
- 処理能力: 480m³/日/ユニット (4ユニット設置)
- 除去能力: Srを10~1,000分の1へ低減 (目標)

- 処理運転:
 - C_B (約8,000m³) 及び G6_C/Dタンク群 (約5,500m³) H27年2月20日~
 - G6_A/Bタンク群 (約9,500m³) H27年2月27日~
 - C_Aタンク群 (約5,000m³) H27年3月2日~
- 処理実績 (H27年3月16日現在):
処理中 : 約28,000m³
(対象処理タンク合計 約28,000m³)
- 除去実績: 10分の1程度以上

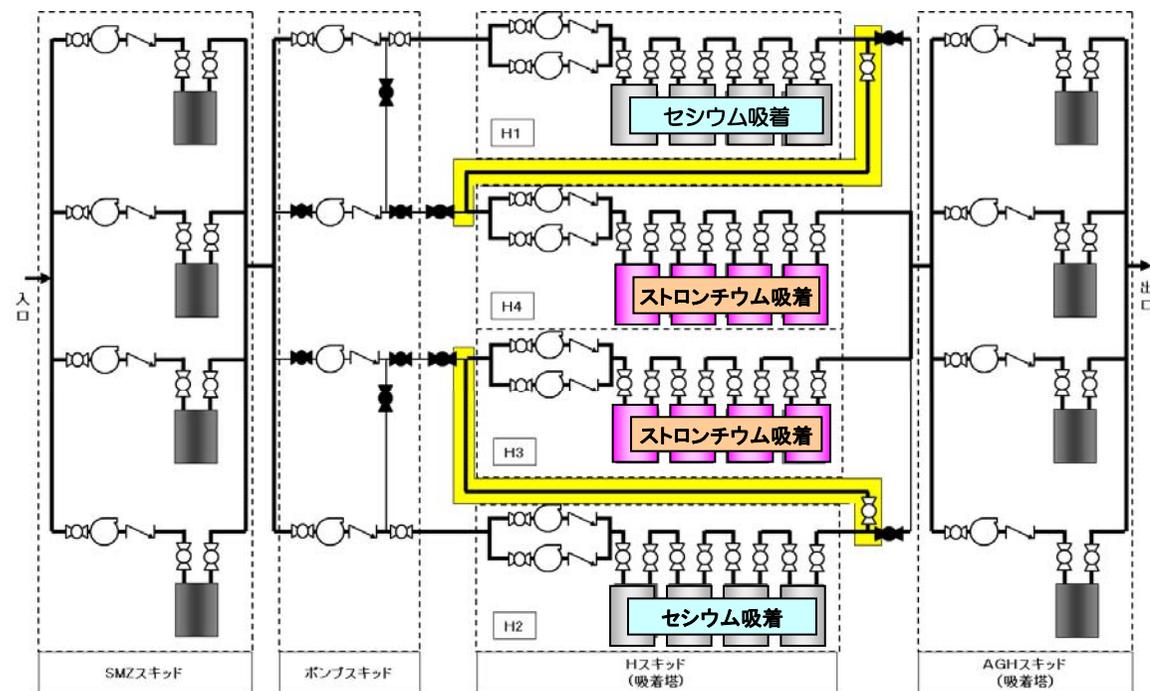
装置概要図

- セシウム吸着装置において、新たにSr吸着塔を装荷し、CsとともにSrを除去する。
- Cs吸着塔とSr吸着塔の2段階で処理するため、Cs/Sr同時吸着用配管（連絡配管）を設置する。
- 処理能力：600m³/日
- 除去能力：Srを100～1,000分の1へ低減（目標）

- 処理運転：H27年1月6日～
- 除去実績：100分の1程度

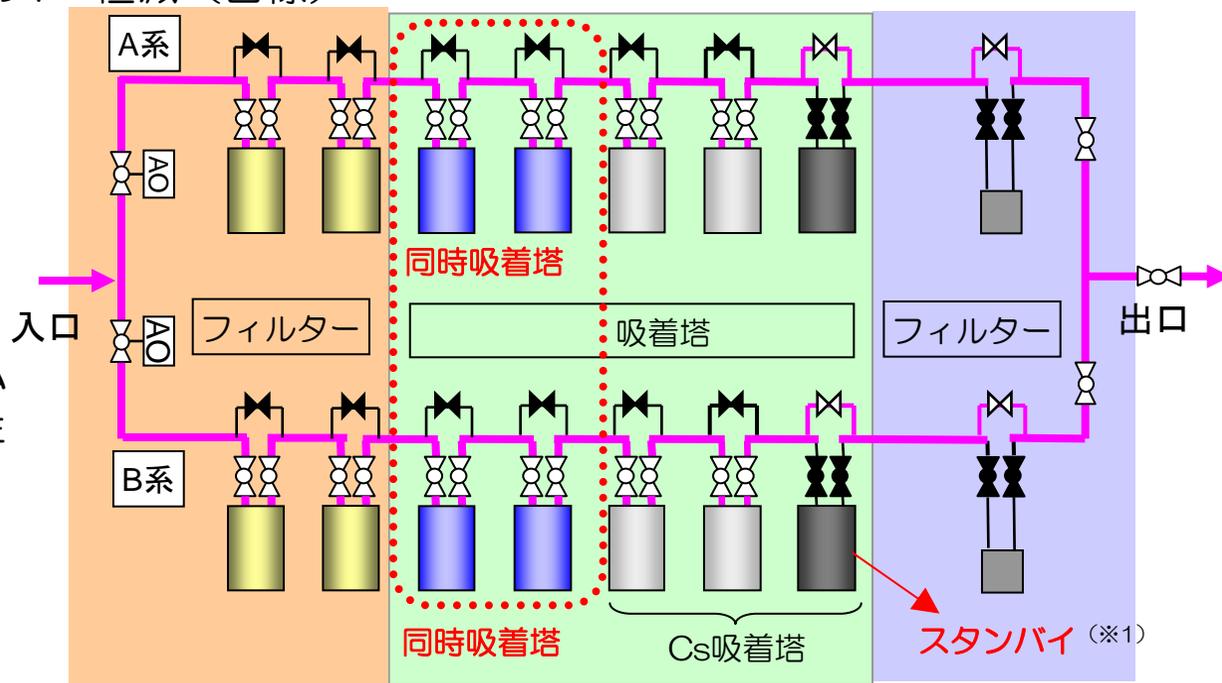
吸着塔配列（初期運用時）

- 第二セシウム吸着装置のCs吸着塔に変えてCs/Sr同時吸着塔を装荷し、Csとともに Srを除去する。
- 初期運用時は、2種類の同時吸着塔をそれぞれA系・B系に2塔ずつ装荷するとともに同時吸着塔の後段にはCs吸着塔2塔を装荷して、Cs濃度を確実に低減する。
- なお、本格運用時は、A系・B系に同時吸着塔を3塔ずつ装荷する計画。
- 処理能力：1,200m³/日
- 除去能力：Srを100～1,000分の1へ低減（目標）

（※1）水質の変動に備えてCs吸着塔1塔をスタンバイとする。

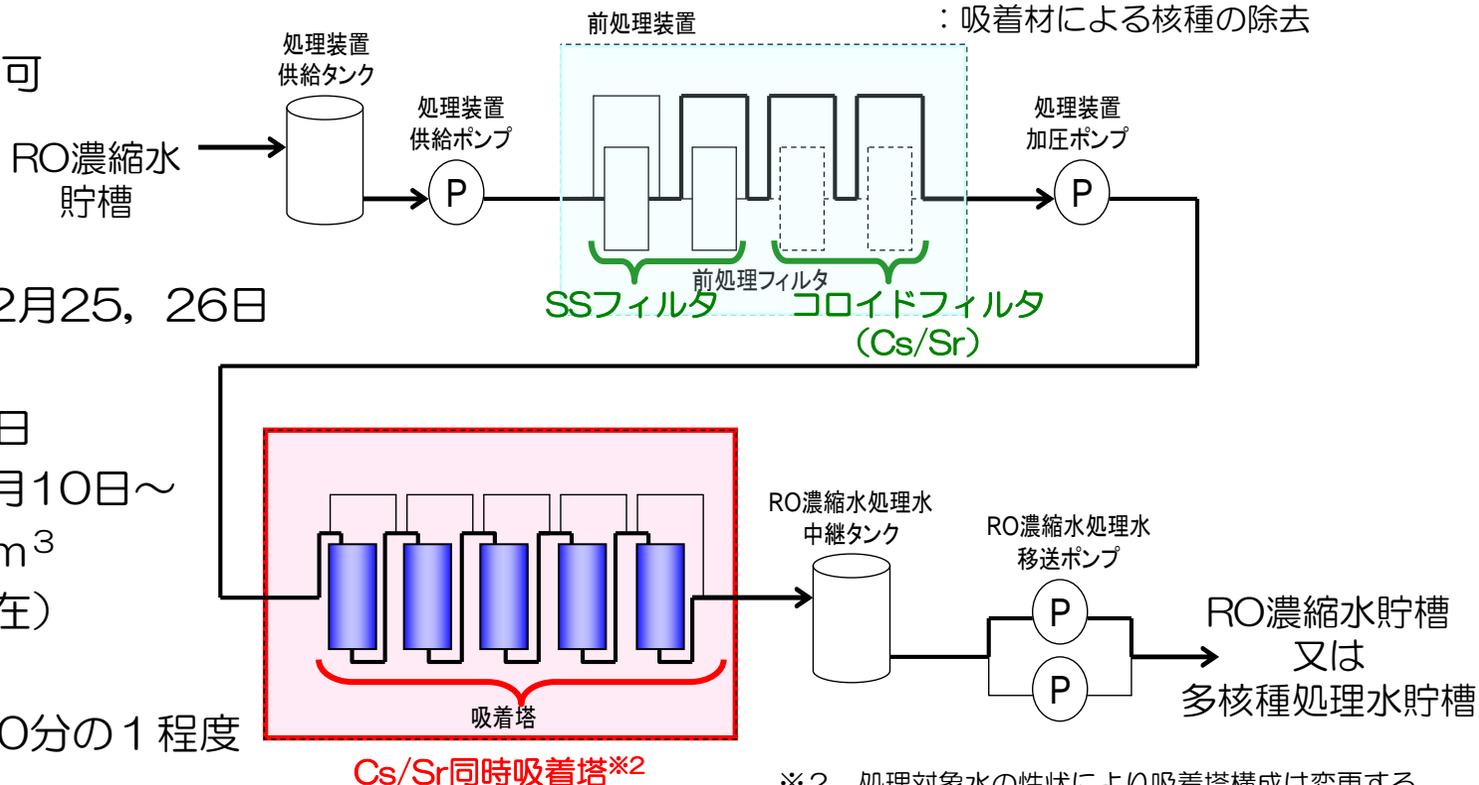
- RO濃縮塩水を前処理装置と核種除去装置にて処理後、再びタンクへと貯留する。
- 本設備で処理した水については、最終的に多核種除去設備等にて処理を行う。
- 処理能力：500～900m³/日
- 除去能力：Srを100～1,000分1へ低減（目標）

- ①前処理装置
：フィルタ処理による浮遊物質の除去
- ②核種除去装置
：吸着材による核種の除去

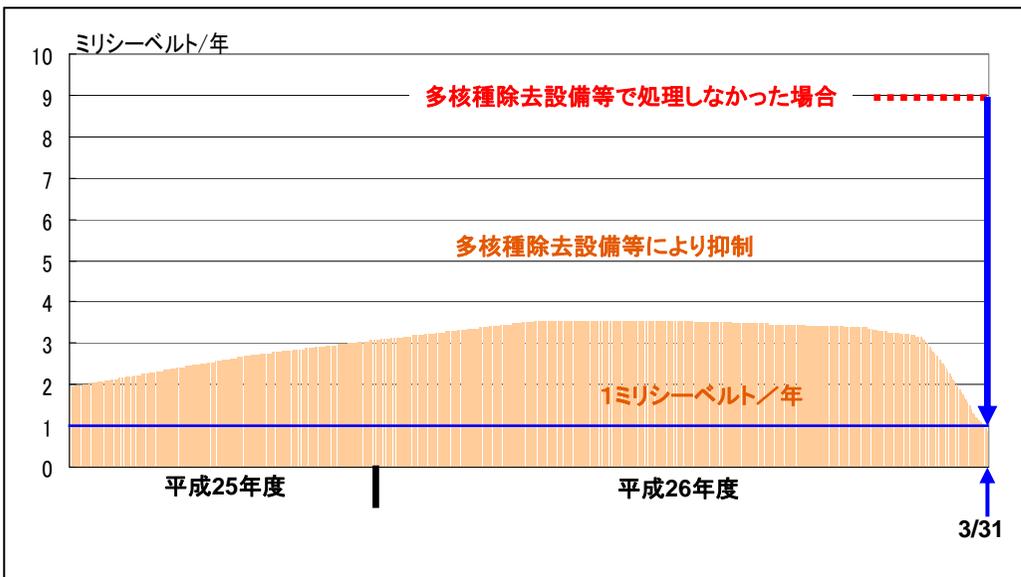
タンクに起因する敷地境界実効線量の推移

○タンクに起因する敷地境界実効線量（評価値）は、今年度末に「1mSv/年未滿」を達成の見通し（RO濃縮塩水の処理は3月末時点で約8割）。

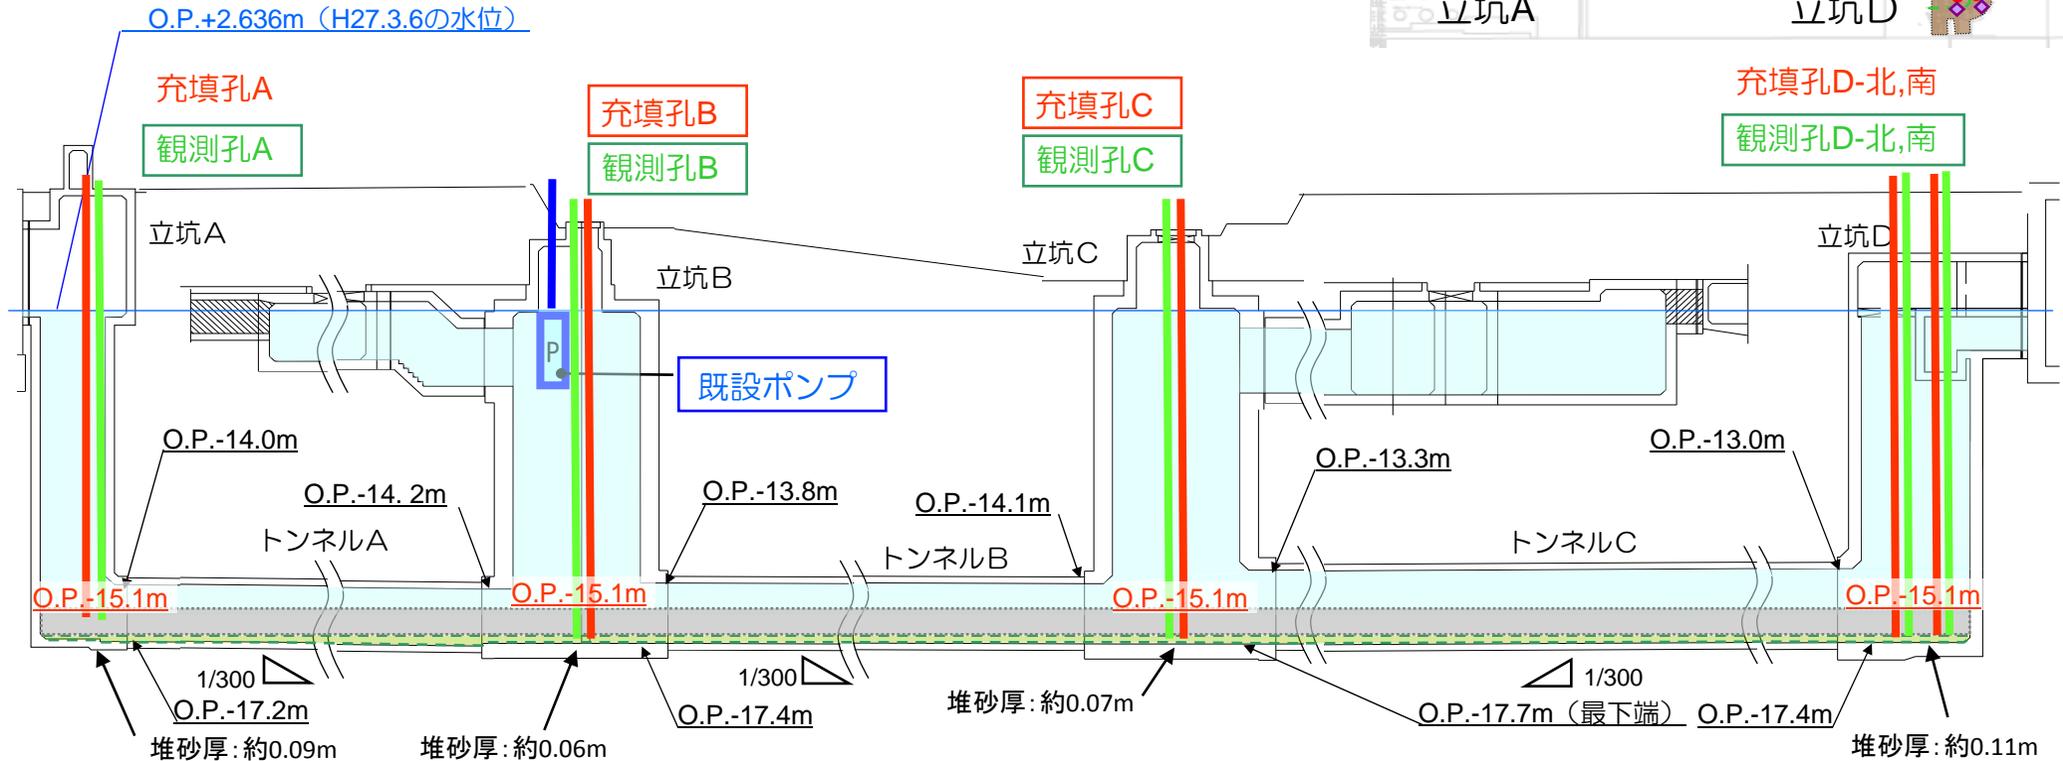
【3号機海水配管トレンチ概略断面展開図】

- 3号機海水配管トレンチのトンネル部充填を2月5日より開始。
- 3月11日現在、約1,900m³打設完了しており、同量の滞留水を除去。
- 水位については管理水位 (O.P.+3.25m) 以下で推移。

※ 図中の各充填孔・観測孔・ポンプにおいて枠で囲まれているものは、現状使用中のもの。

※ 赤字は打設高さ (3月12日計測)

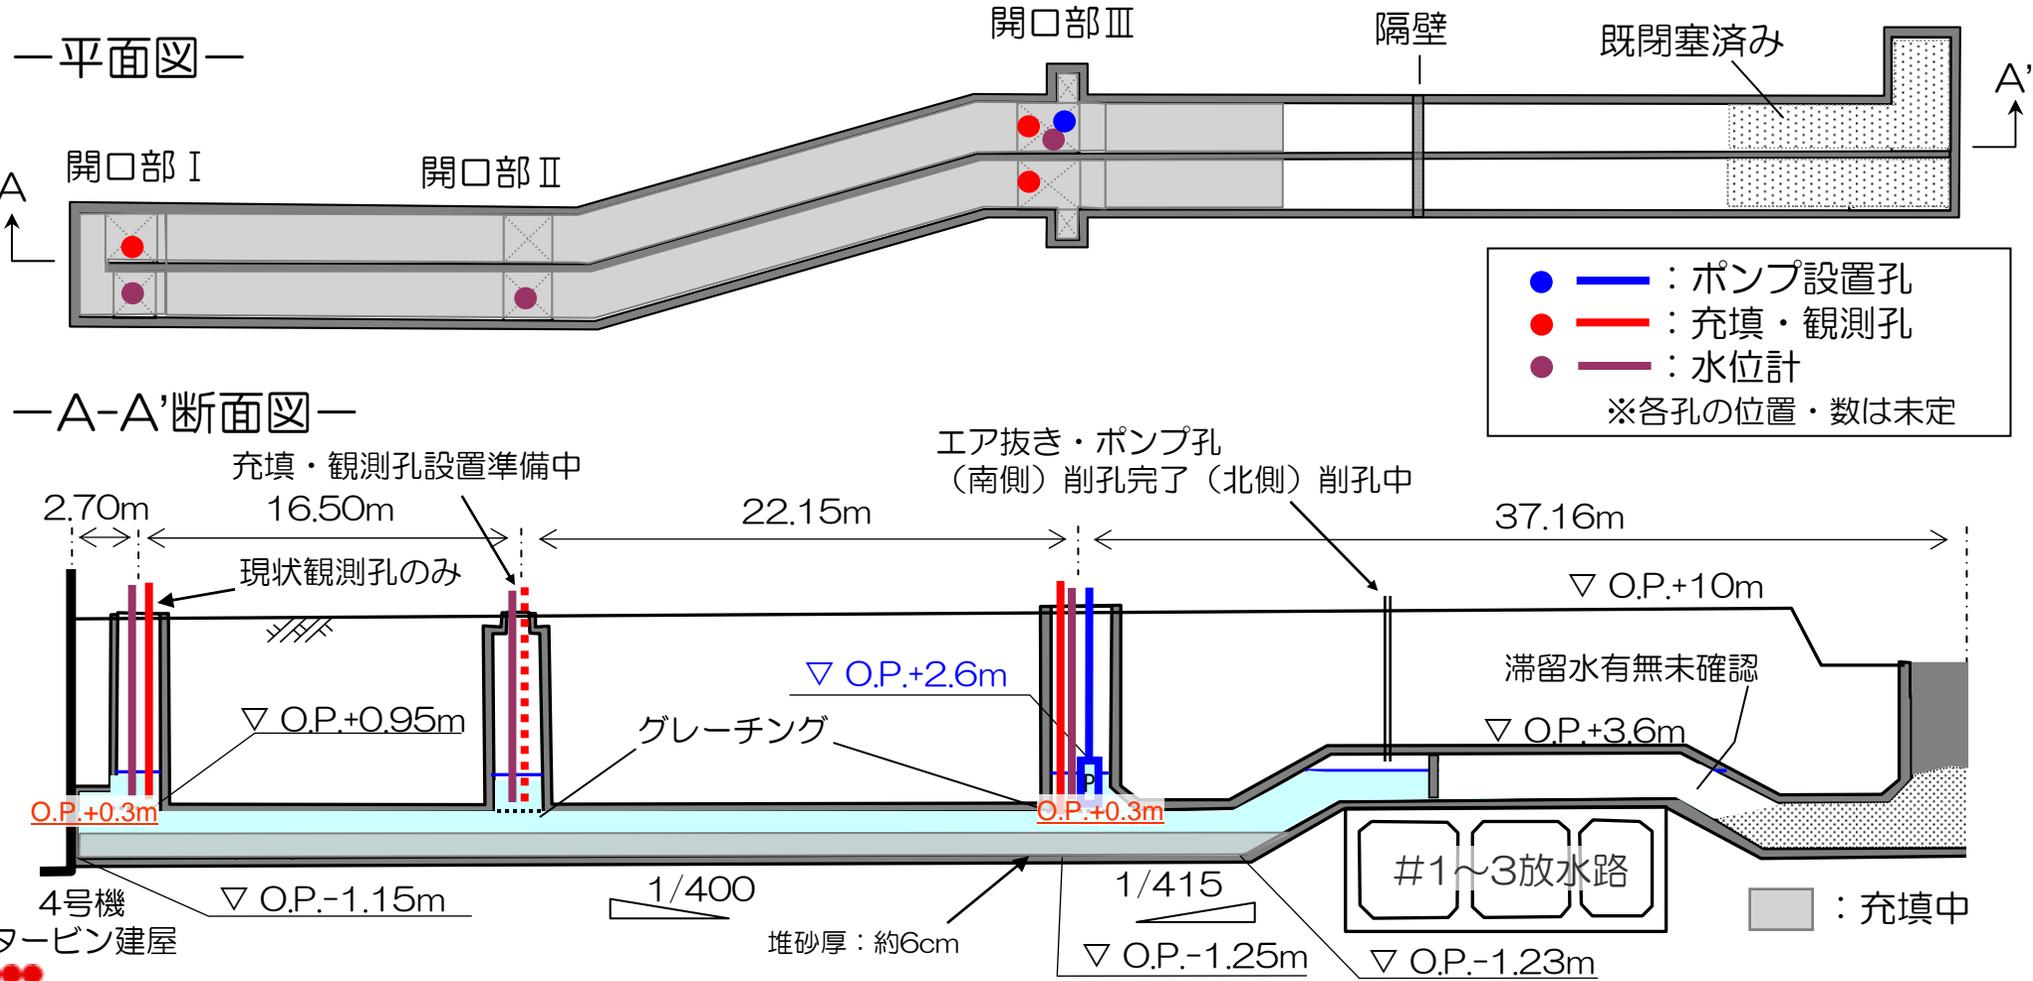
- 2月14日より充填を開始し、2月14日及び28日で計290m³を打設し、同量の汚染水を除去。
- 充填高さについては、開口部ⅠおよびⅢの観測孔を用いて管理。3月2日に計測を行い、O.P.+0.3mの打設高さを確認。
- 3月下旬にトンネル・天井部を充填後、揚水試験を実施予定。

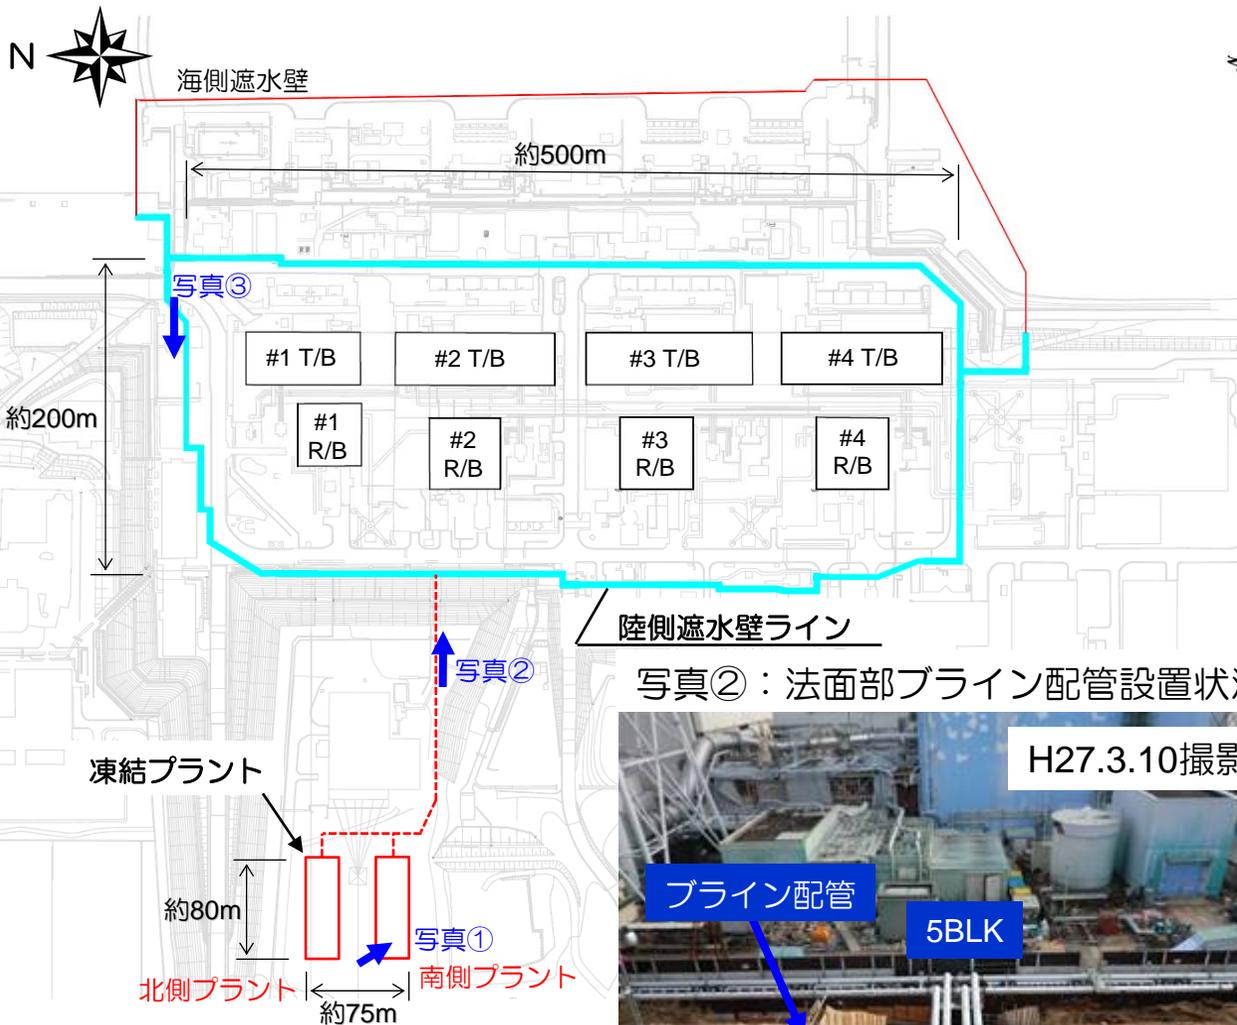
写真①：冷凍機 試運転完了(H27.3.7)

写真②：法面部ブライン配管設置状況

写真③：3BLKブライン配管設置状況

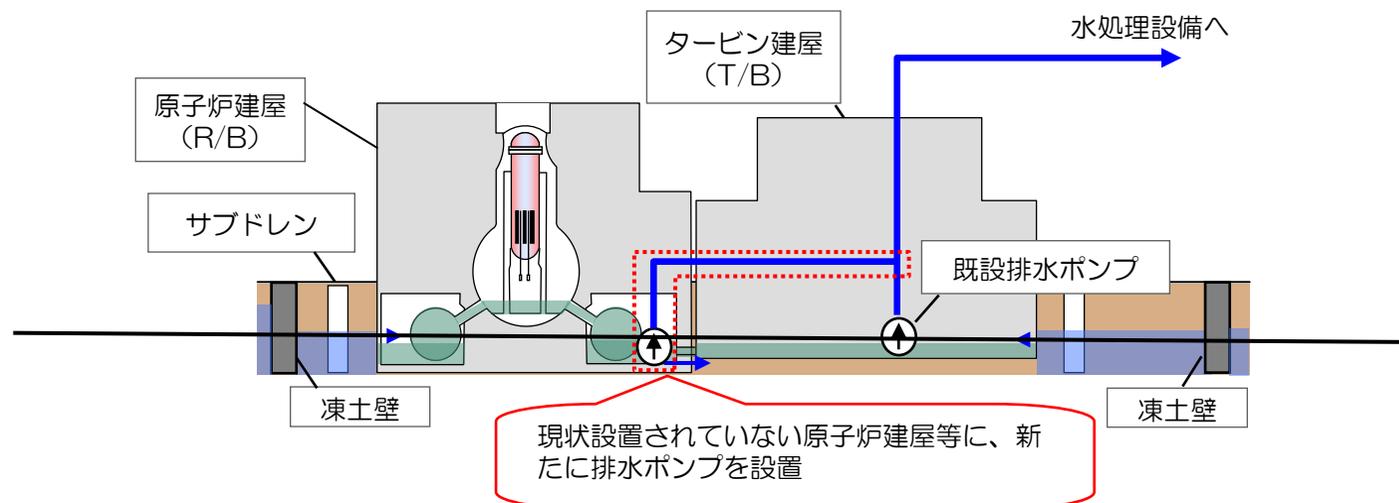
- 地下水位低下に伴う建屋内滞留水の水位制御のため、原子炉建屋等に滞留水移送装置を新規設置

- 移送ポンプを従来設置されていない建屋にも配置することで、建屋毎の水位制御の応答性を向上させる。
- 監視用の滞留水水位計を従来設置箇所から範囲を広げて設置することで、建屋内水位の監視機能向上を図る。
- 従来、現場の手動操作で管理していた水位制御を自動化し、制御性を向上させると共に、被ばく低減を図る。

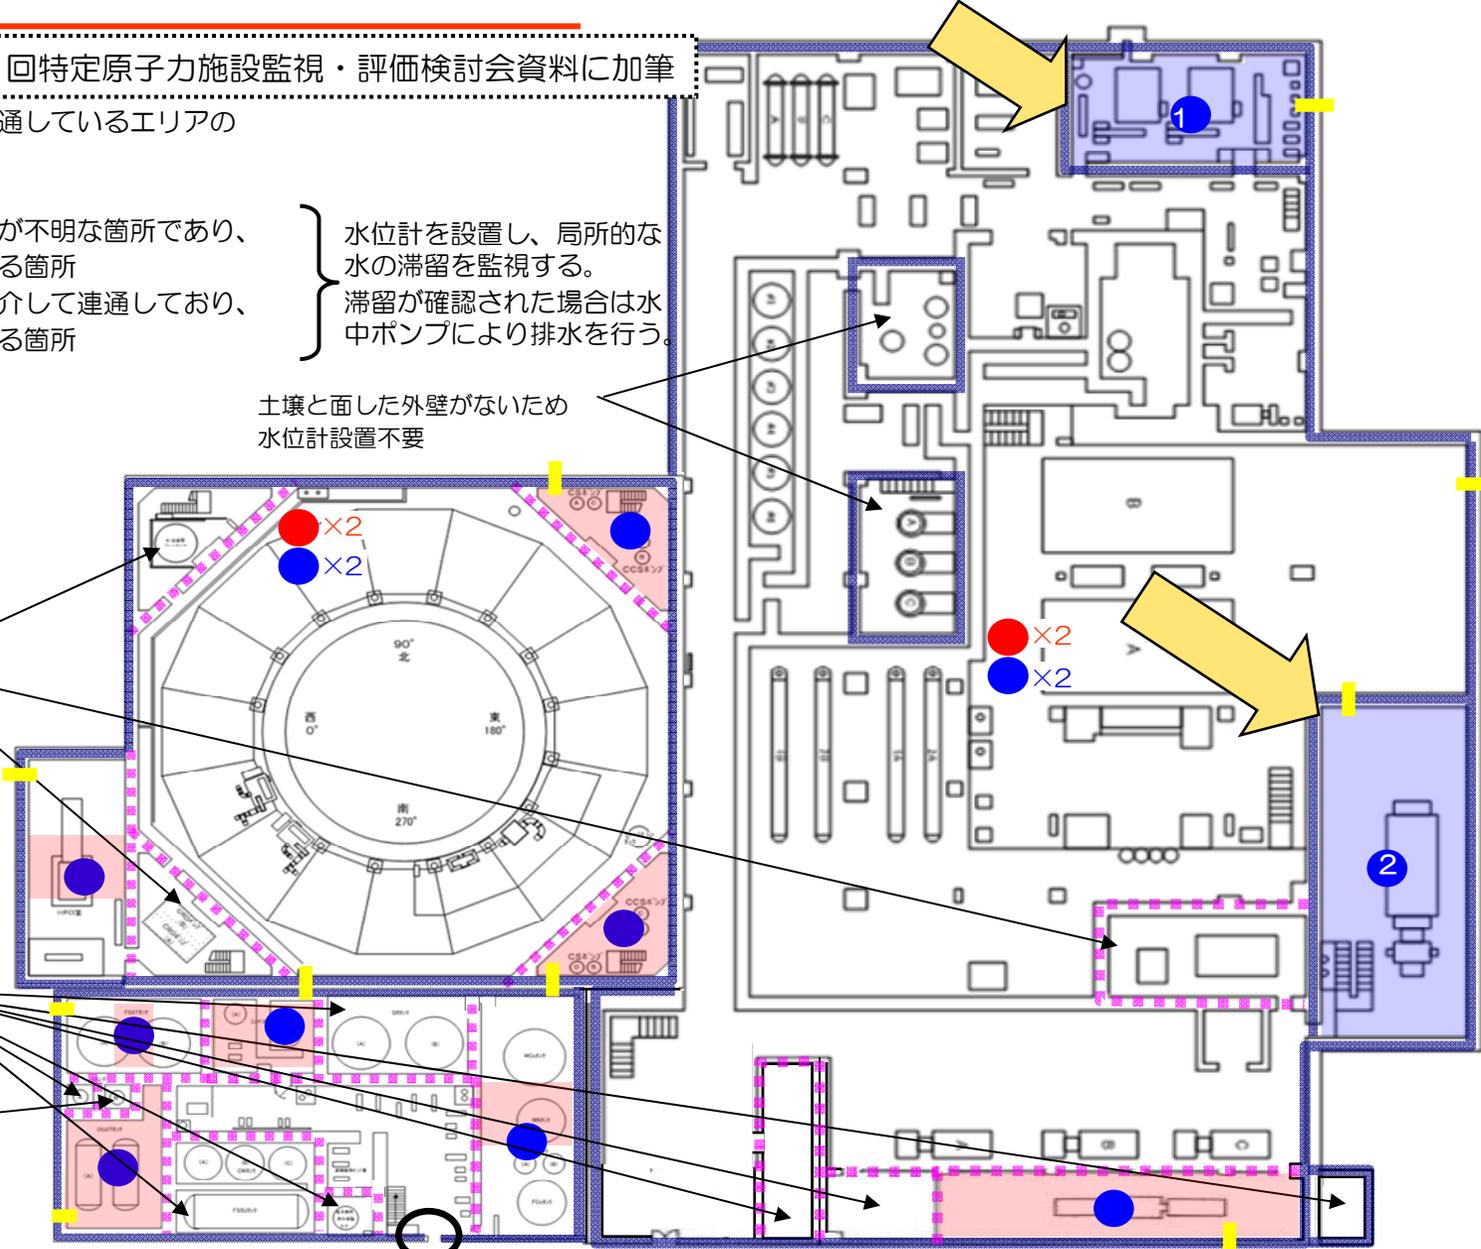
建屋の区画とポンプ・水位計設置箇所(1号機)

水位計を設置し、局所的な水の滞留を監視する。
滞留が確認された場合は水中ポンプにより排水を行う。

土壌と面した外壁がないため水位計設置不要

土壌と面した外壁に貫通部が存在しないため、水位計設置不要

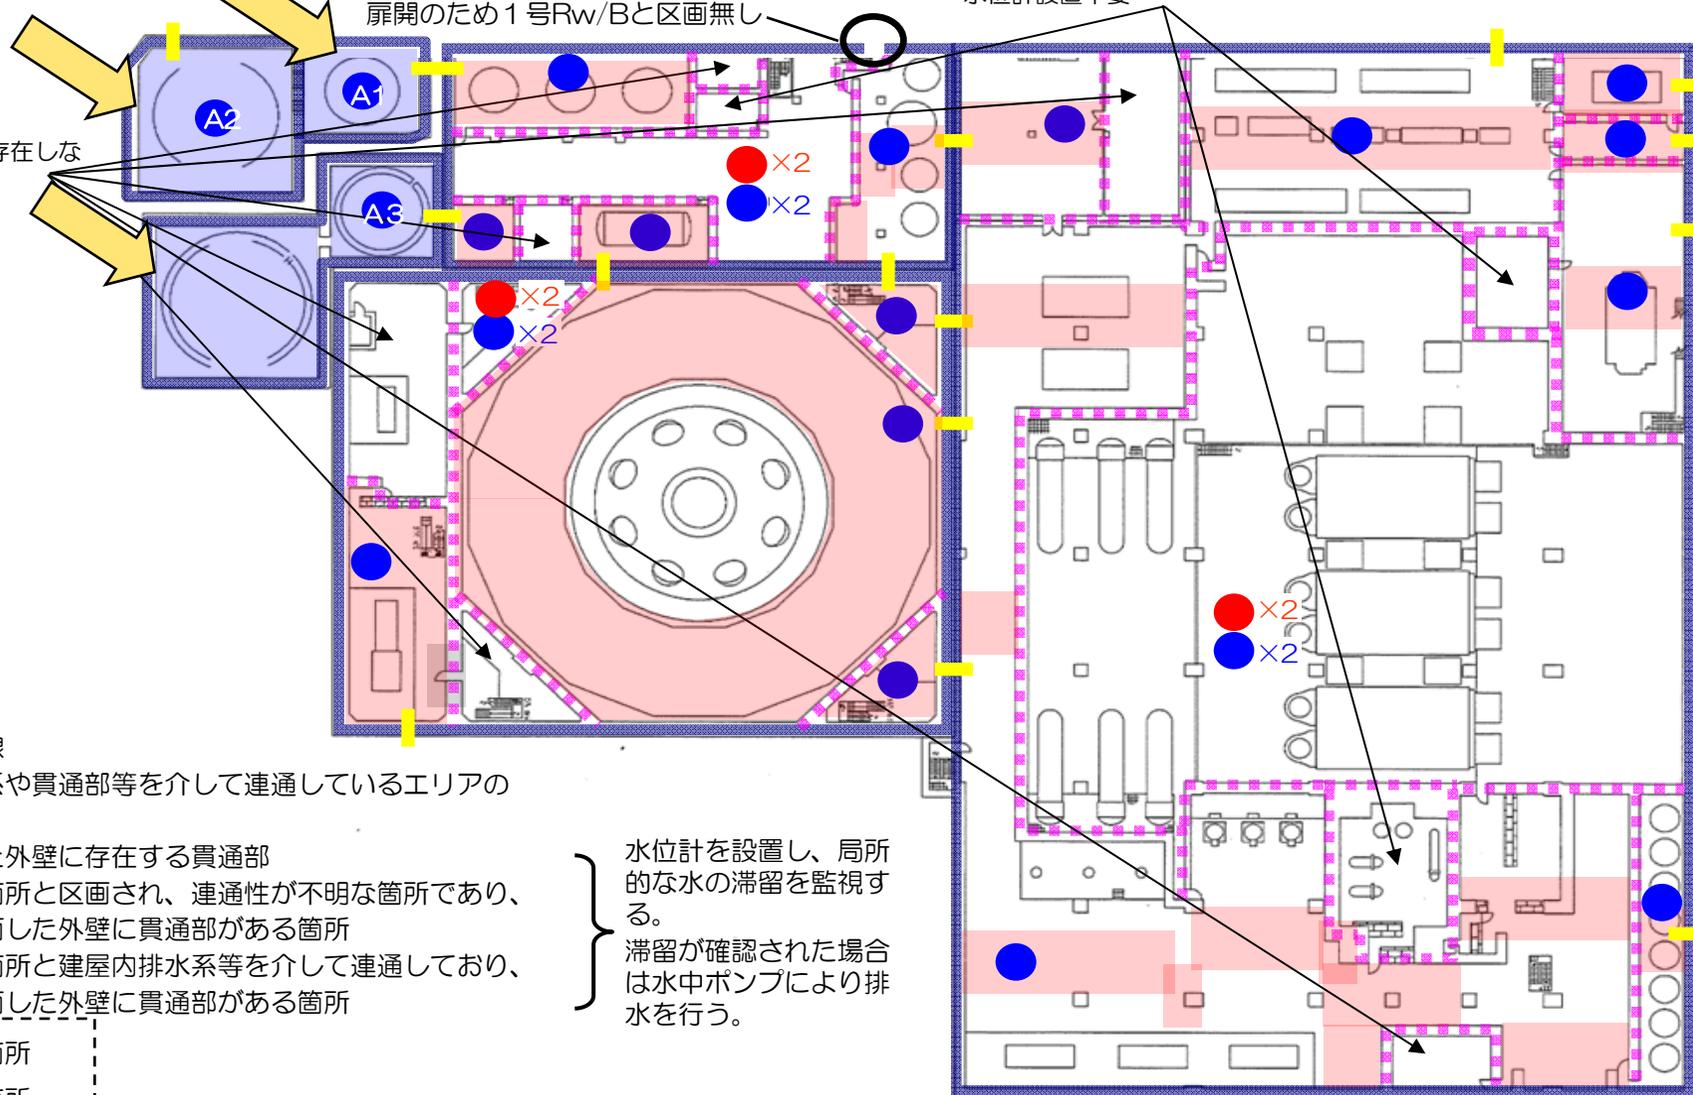
建屋の区画とポンプ・水位計設置箇所(2号機)

扉開のため1号Rw/Bと区画無し

土壌と面していないため、
水位計設置不要

土壌と面した外壁に貫通部が存在しないため、水位計設置不要

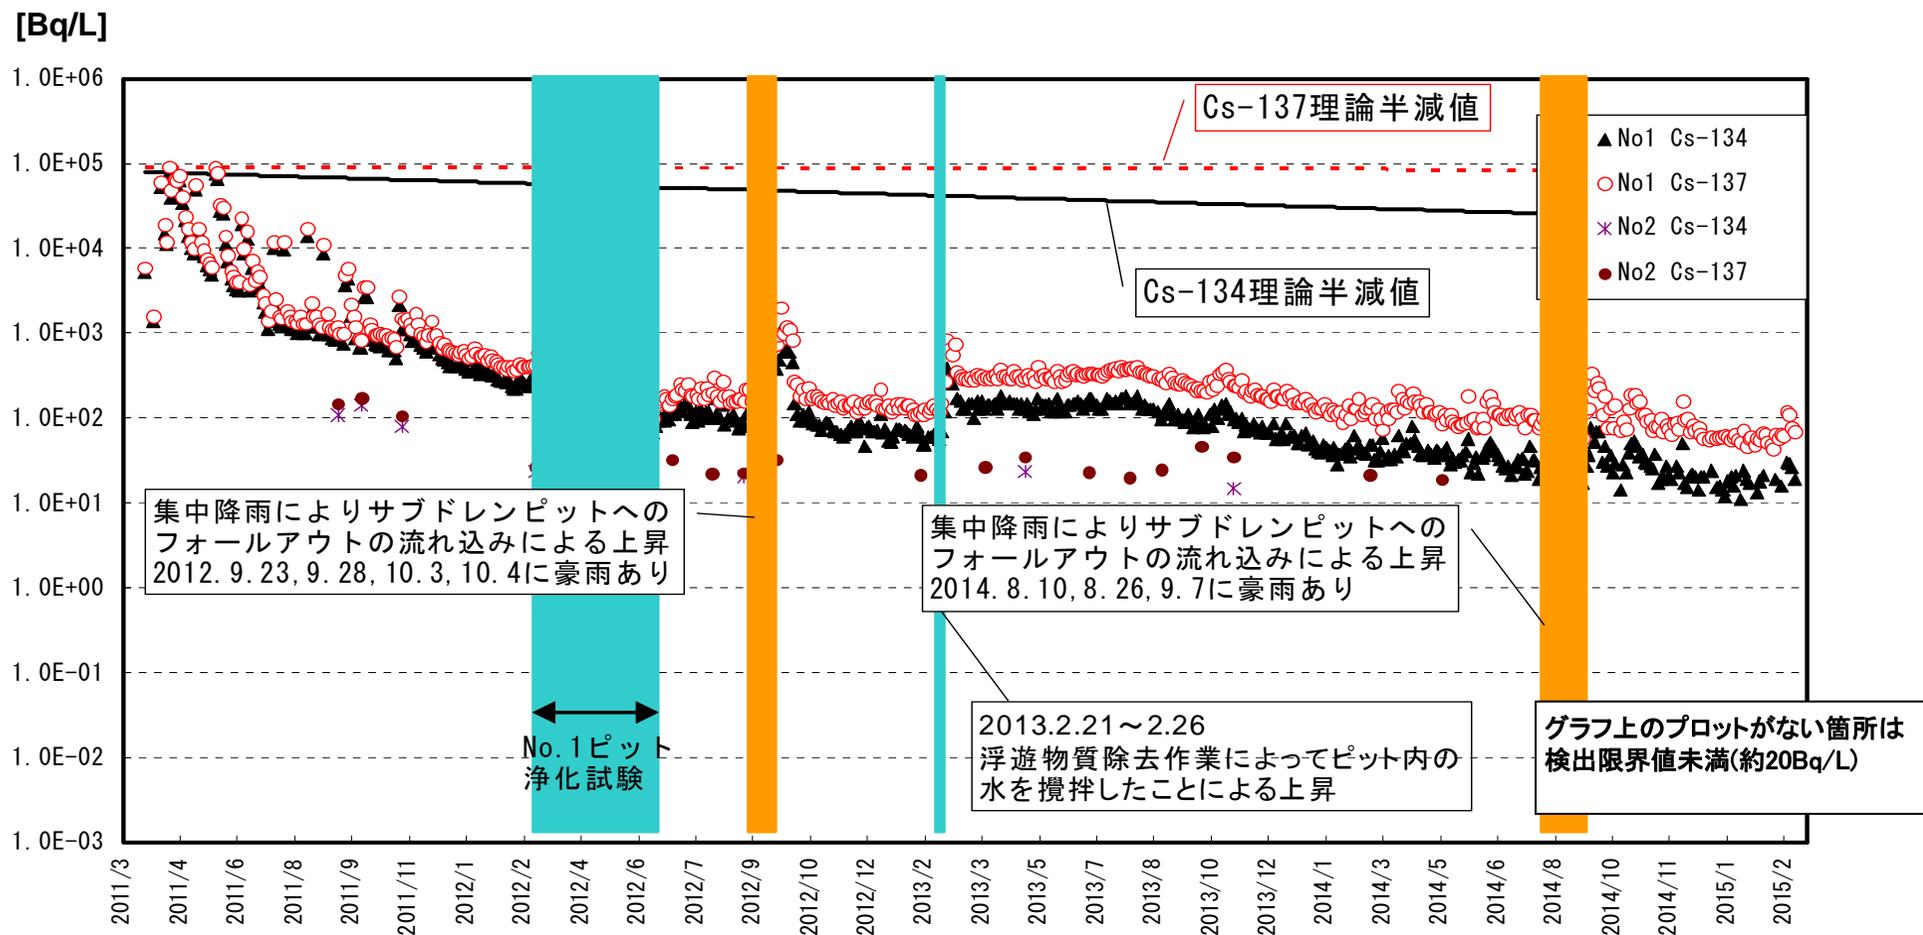
【参考】No.1,2サブドレンピットの放射能濃度(Cs-134,137)分析結果

- ・初期濃度の低下傾向は、ピット周辺土壌への吸着による濃度低下によるものと推察
- ・ピット内作業，集中降雨による水質変化が確認されるのみ

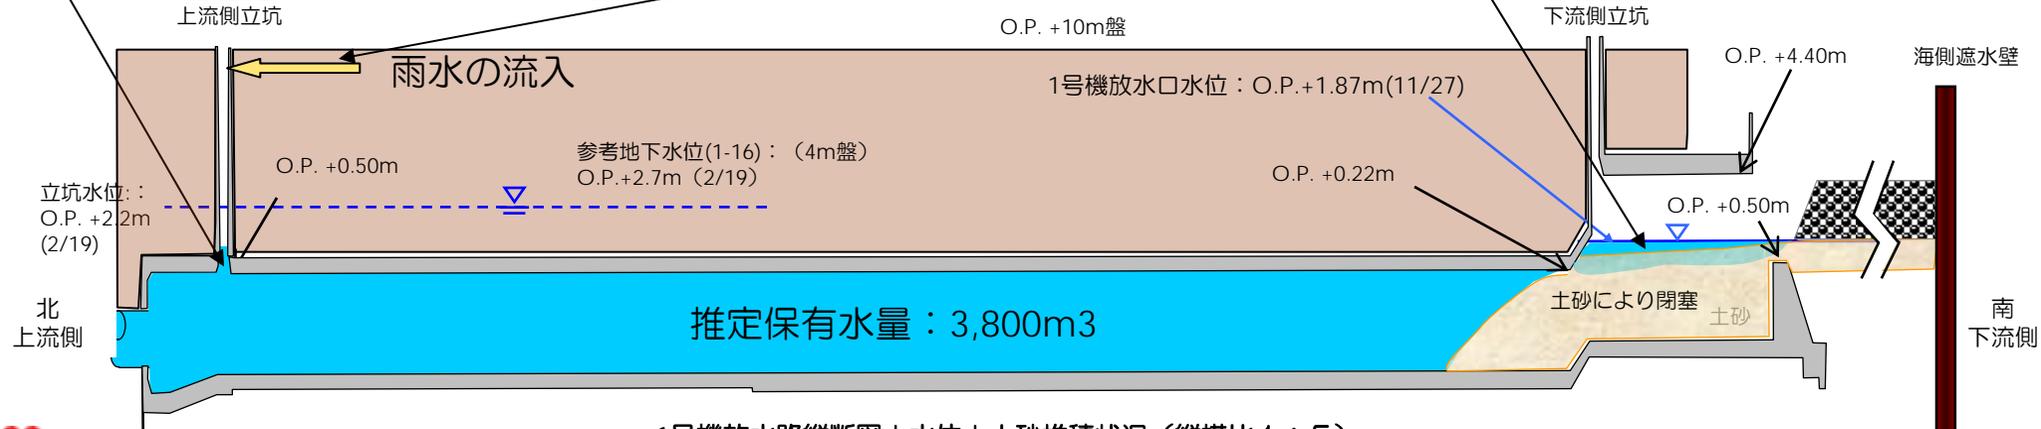
1号機放水路縦断面図+水位+土砂堆積状況(縦横比1:5)

- 昨年10月の台風後に最高12万Bq/Lまで上昇した1号機放水路上流側立坑溜まり水のセシウム137濃度は、12月以降は1万Bq/L程度で横ばいであったが、2月末より再度上昇。3月12日には、下流側立坑溜まり水の濃度も上昇。
- 2月下旬より降雨が多くなっており、台風時と同様、降雨により放水路に何らかの流れ込みがあったものと思われるが、原因の調査を実施中。
- 放水路出口（放水口）へのゼオライトの設置は、3月11日に完了。
- 5月からの放水路溜まり水の本格浄化に向け、3月より工事を開始する予定。

1号機上流側立坑流入水
(1号T/B/L-7ドレ・T/B東側地表)
調査日: 14/10/6
Cs134: 420
Cs137: 1500
全β: 1400
H3: 9.9
(単位: Bq/L)

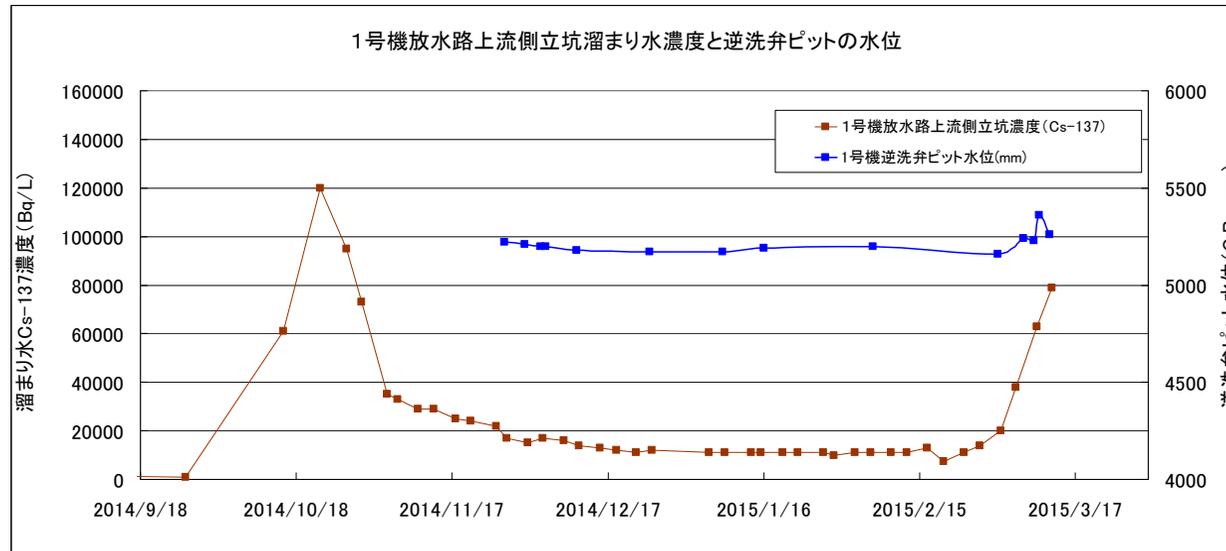
- 放水路の濃度上昇を受けて逆洗弁ピットの水位を測定したところ、わずかに上昇が見られた。また、3月9日～10日にかけての約80mmの降雨により、逆洗弁ピットの水位が約10cm上昇したが、2日後の3月12日には、概ね元にもどっていた。

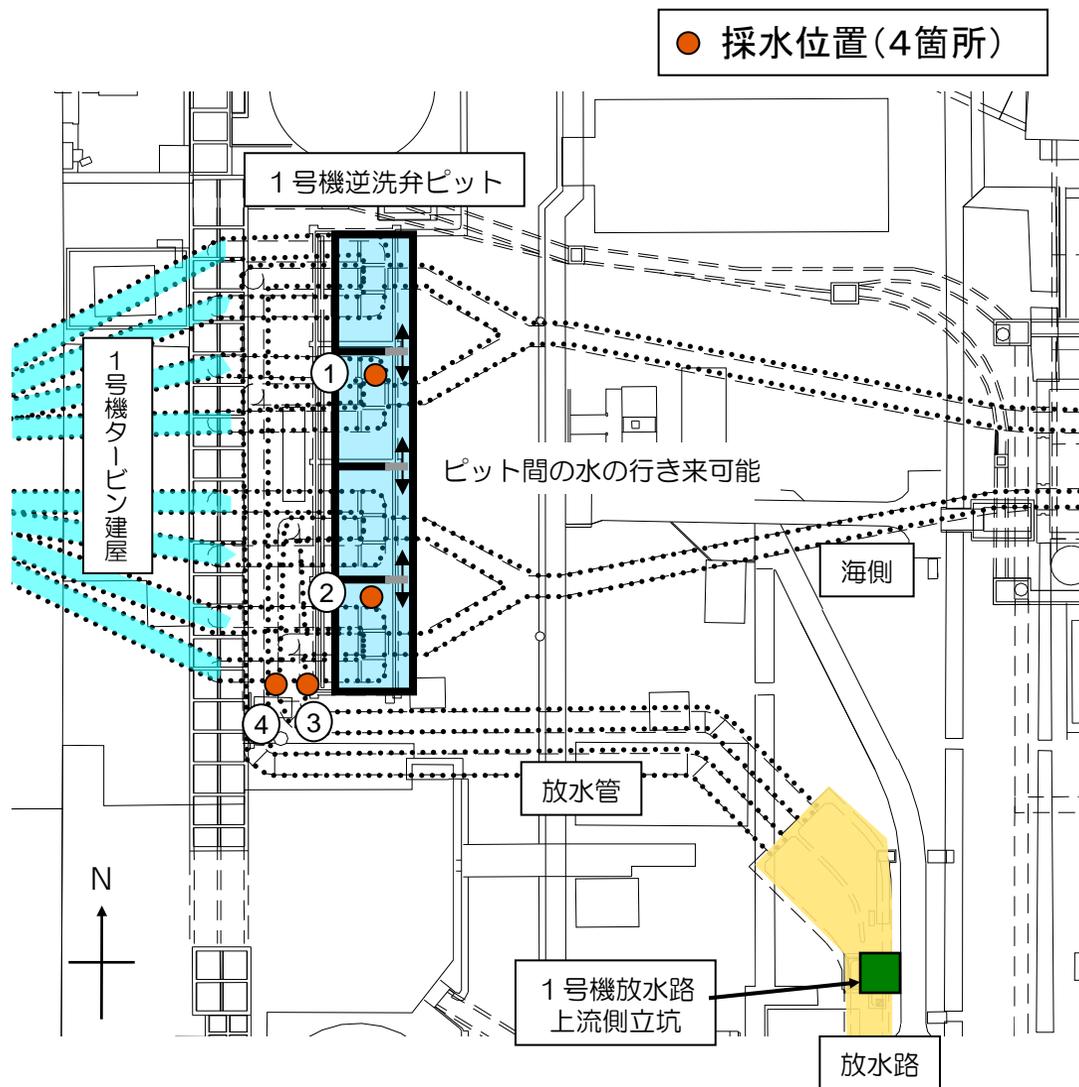
これまでの調査の結果、逆洗弁ピットからの流入の可能性が高いと考え、以下の調査を実施した。

- 逆洗弁ピット溜まり水のサンプリング (①、②)
- 放水管内の水のサンプリング (③、④)

- 逆洗弁ピット溜まり水の採水結果は、以下の通り、1号機放水路上流側立坑の濃度に比べて低かった。
- さらに、逆洗弁ピットから放水路までの経路である放水管に溜まっていた水の濃度は、逆洗弁ピット及び1号機放水路立坑溜まり水に比べて低濃度であり、逆洗弁ピットから放水路に汚染水が流れ込んだとは考えにくい結果であった。
- なお、放水路への流入箇所として有力と考えていたボール回収装置の軸封部を、配管内側から目視で確認したが、流れ込みは明確には確認できなかった。
- 今後、改めて放水路の濃度上昇の原因調査を実施していく。

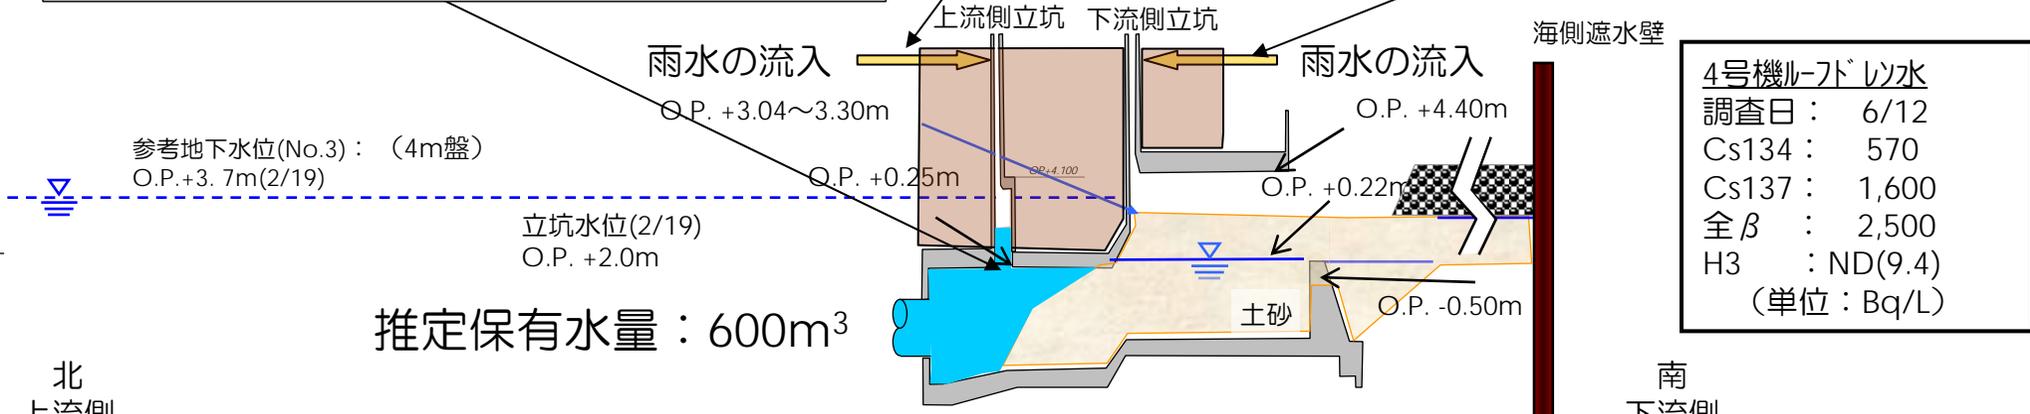
3号機放水路縦断面図+水位+土砂堆積状況 (縦横比 1 : 5)

- 3号機放水路上流側立坑溜まり水のセシウム濃度は、1,000~2,000Bq/L程度で推移。
- 2号機同様、降雨時の流入により一時的にセシウム濃度が上昇するものの、拡散や希釈、沈降等により濃度が低下しているものと考えられる。
- 12月、1月と2ヶ月続けてセシウム濃度が上昇したものの、2月、3月と低下。引き続きモニタリングを継続する。

調査日	14/6/12
Cs134	1,400
Cs137	4,100
全β	4,800
H3	ND(9.4)
(単位)	Bq/L

調査日	14/6/12
Cs134	1,000
Cs137	2,800
全β	3,900
H3	13
(単位)	Bq/L

調査日	6/12
Cs134	570
Cs137	1,600
全β	2,500
H3	ND(9.4)
(単位)	Bq/L

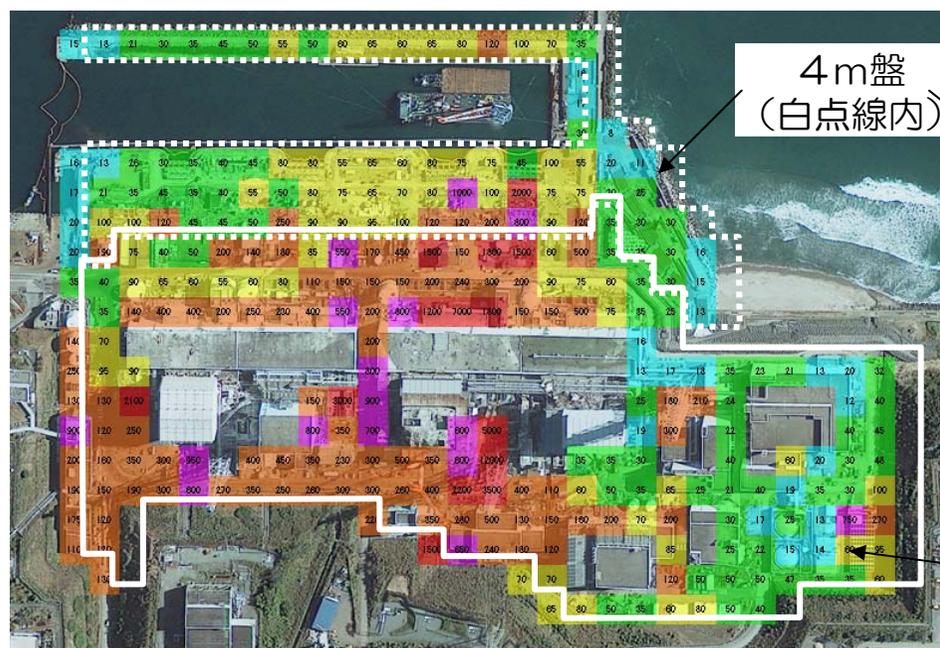
■ 胸元高さの線量分布

- 1～4号機周辺の地表面の線量調査を実施した結果は下図の通り。
- 原子炉建屋の地表面の線量率は、砕石や鉄板、ガレキ撤去などの効果により、胸元高さより、足元高さの方が全般的に線量率は低くなっている。
- 1号機～3号機周辺には高線量箇所が多いが、4号機より南ではわずかである。
- 調査結果を基に、除染、雨水対策等検討を進める。
