東京電力福島第一原子力発電所
廃炉・汚染水対策現地調整会議 課題に対する管理表

平成27年3月16日

各汚染水浄化処理設備の運転状況等について

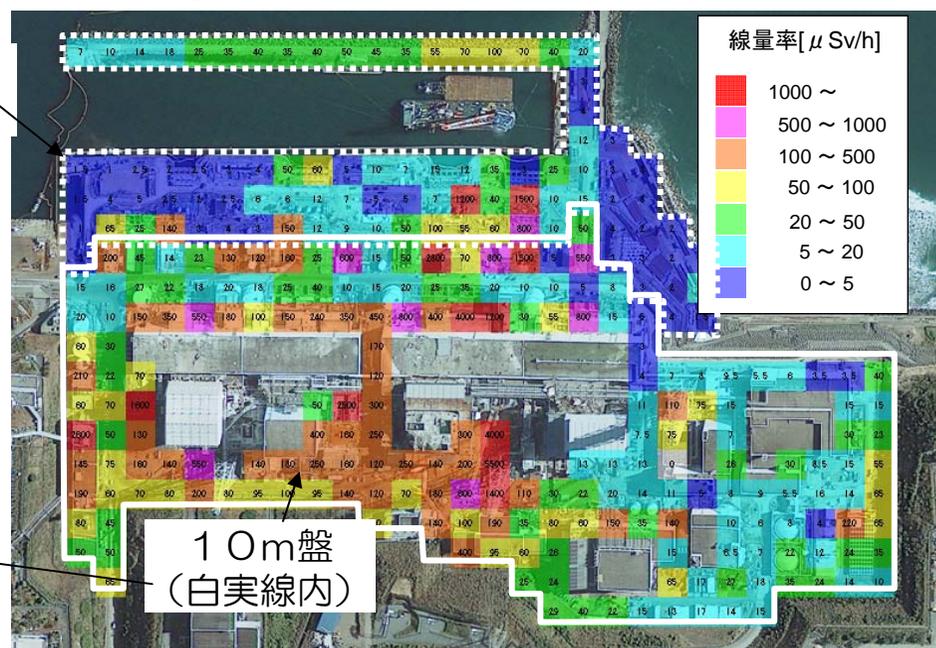
■ 足元高さ (コリメート) の線量分布

- 1～4号機周辺の地表面の線量調査を実施した結果は下図の通り。
- 原子炉建屋の地表面の線量率は、砕石や鉄板、ガレキ撤去などの効果により、胸元高さより、足元高さの方が全般的に線量率は低くなっている。
- 1号機～3号機周辺には高線量箇所が多いが、4号機より南ではわずかである。
- 調査結果を基に、除染、雨水対策等検討を進める。

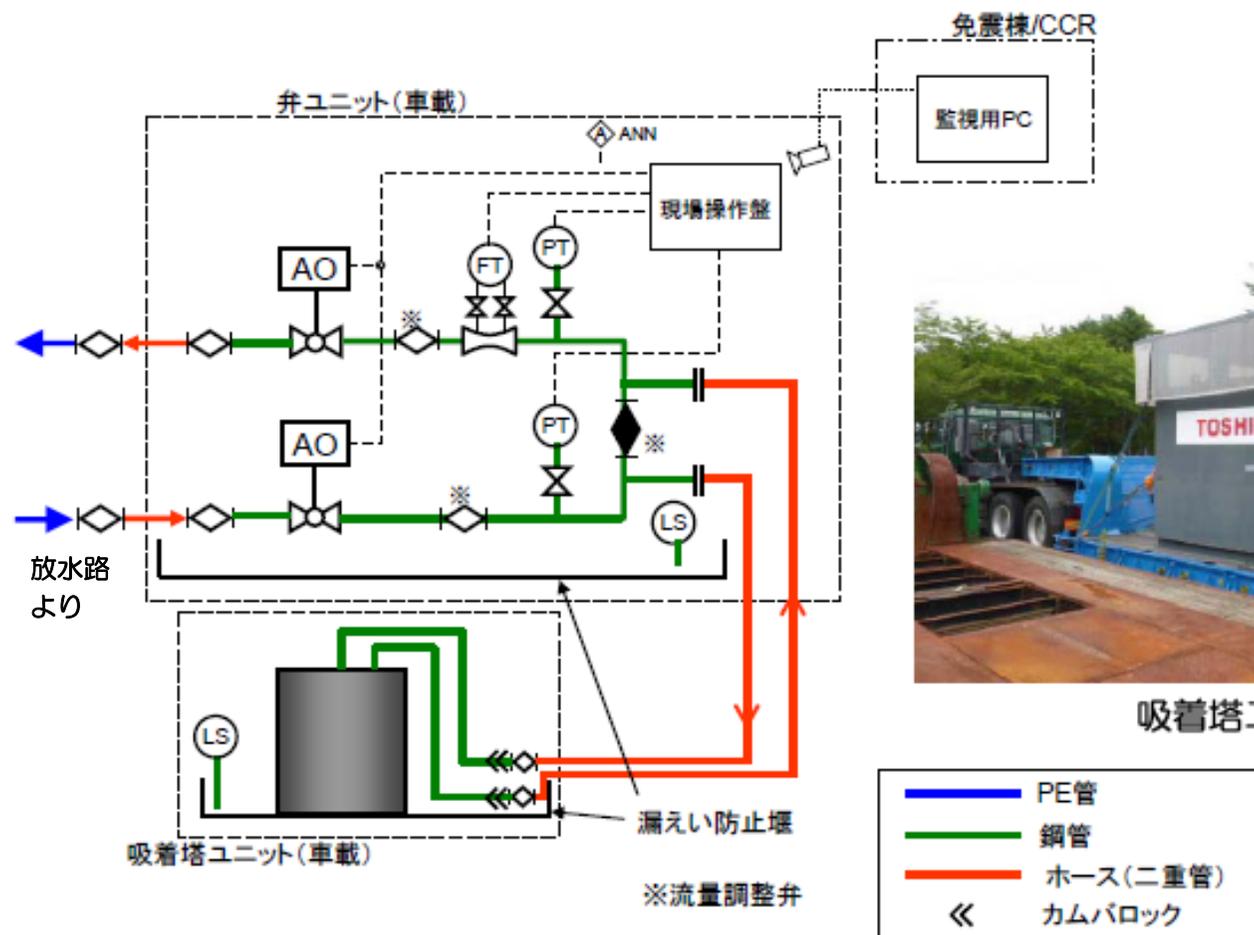
吸着塔ユニット

■モバイル式処理装置

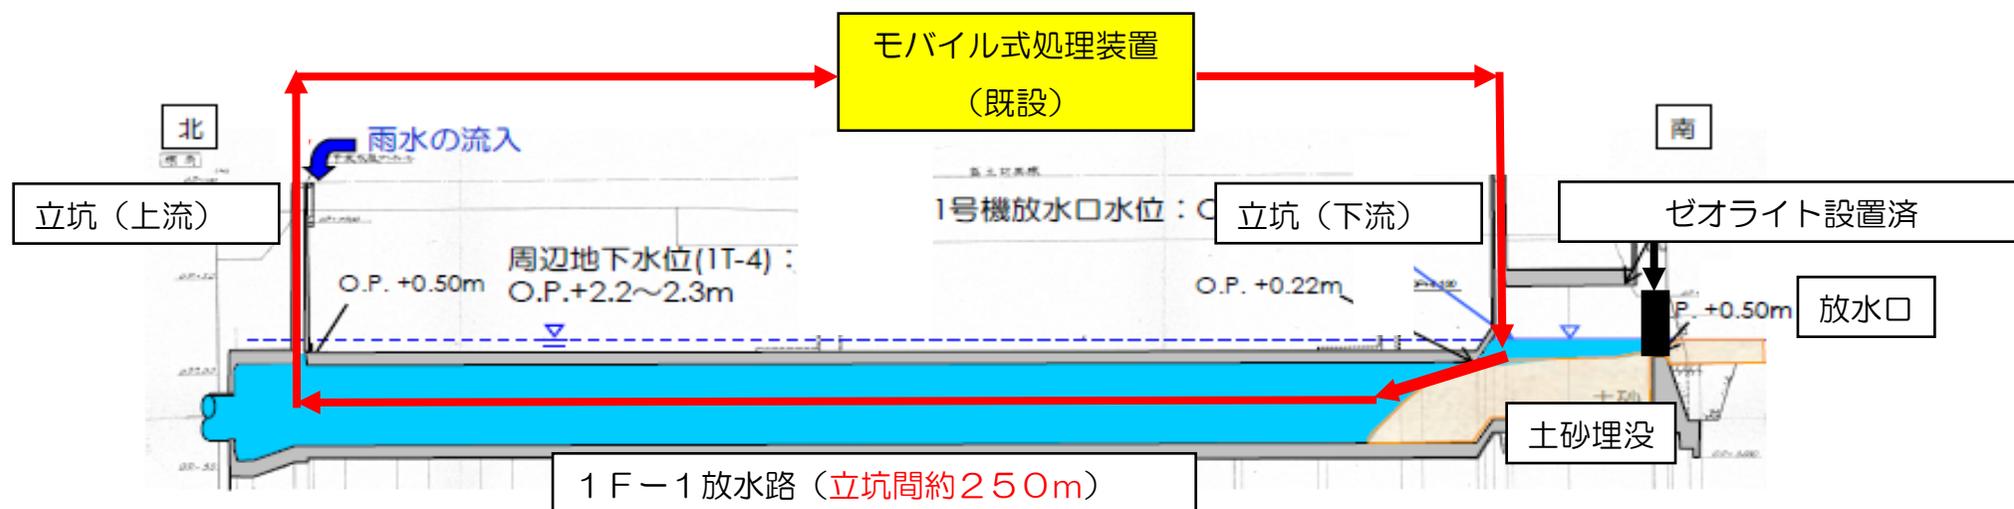
- ・放水路立坑（下流）に排出するため，放水路内汚染水の循環があり，放水路全体の浄化効率が良い。

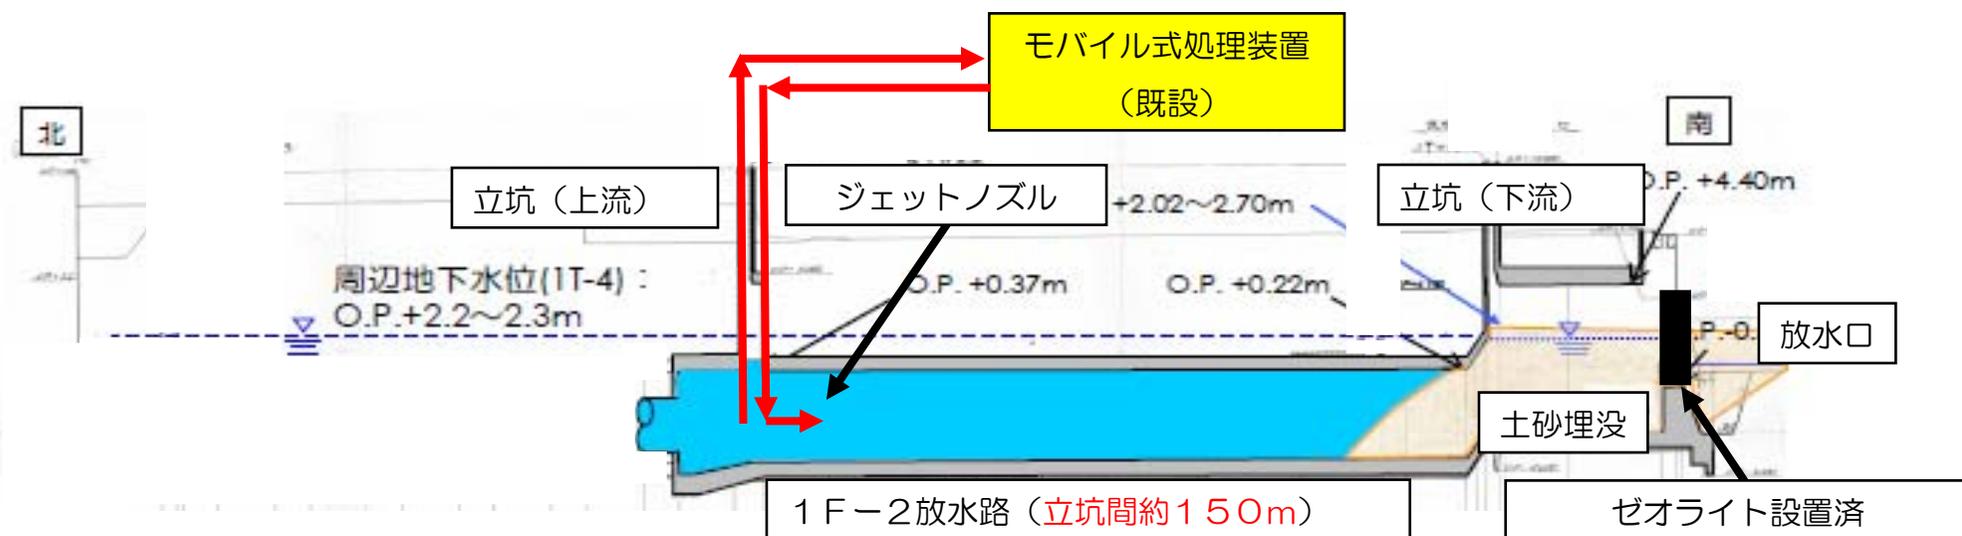
放水路立坑（上流）から取水し，同立坑に浄化水を排出

- ・放水路立坑（上流）が，現状のまま使用可能であり，浄化に際して新たなリスクは生じない。
- ・ジェット水流（浄化可能範囲：約150m）で，放水路内汚染水の循環が可能である。

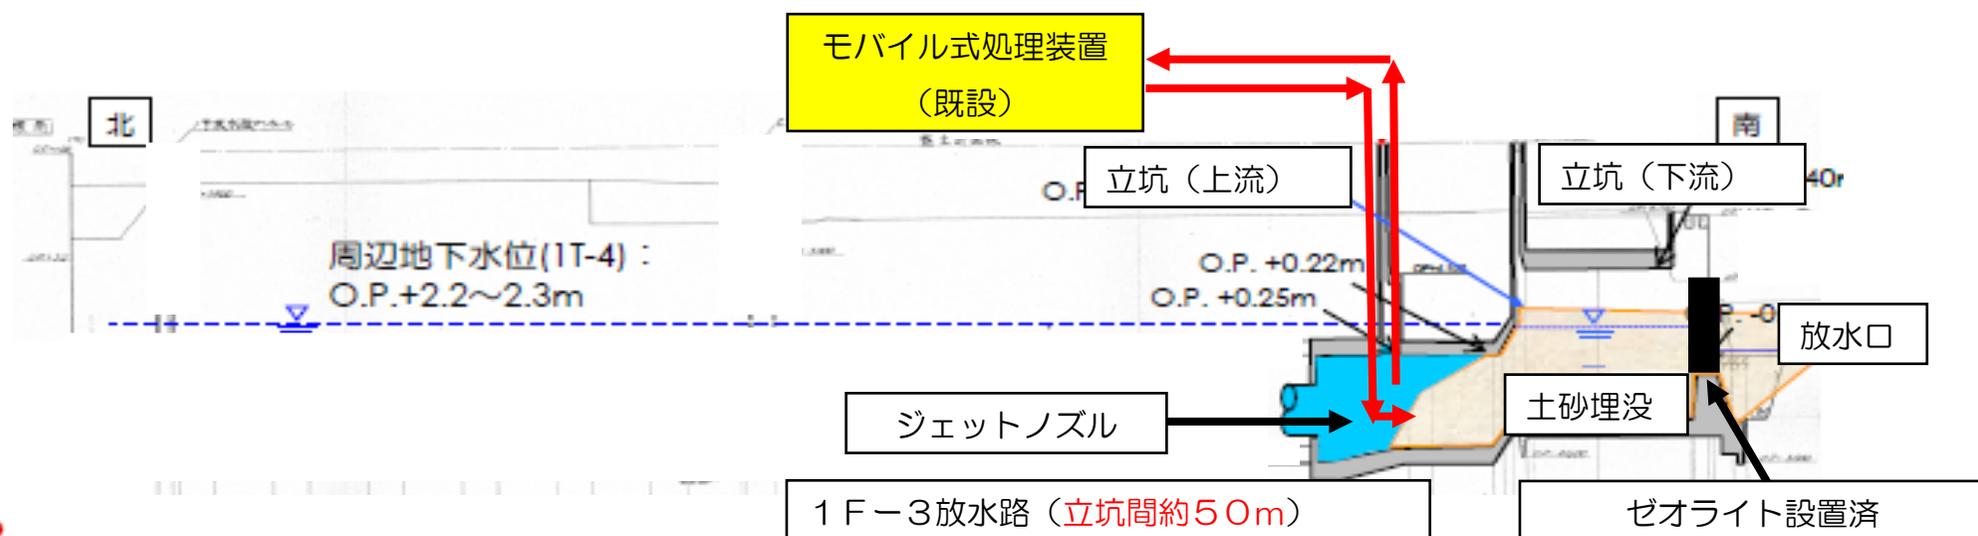
放水路立坑（上流）から取水し，同立坑に浄化水を排出

- ・放水路立坑（上流）が，現状のまま使用可能であり，浄化に際して新たなリスクは生じない。
- ・ジェット水流（浄化可能範囲：約150m）で，放水路内汚染水の循環が可能である。※

※ジェット水流なしでの流動解析を別途実施し，自然循環で浄化可能な場合は，自然循環を採用することを検討。立坑（上流）付近が高線量であるため，ジェットノズル設置が困難な可能性もある。
