陸側遮水壁工事の進捗状況について

2、3、4号機海水配管トレンチ 止水・閉塞工事の進捗状況について

増設多核種除去設備の 循環待機運転停止について

ジャバラハウス内における
淡水化装置(RO3)からの
堰内漏えいについて

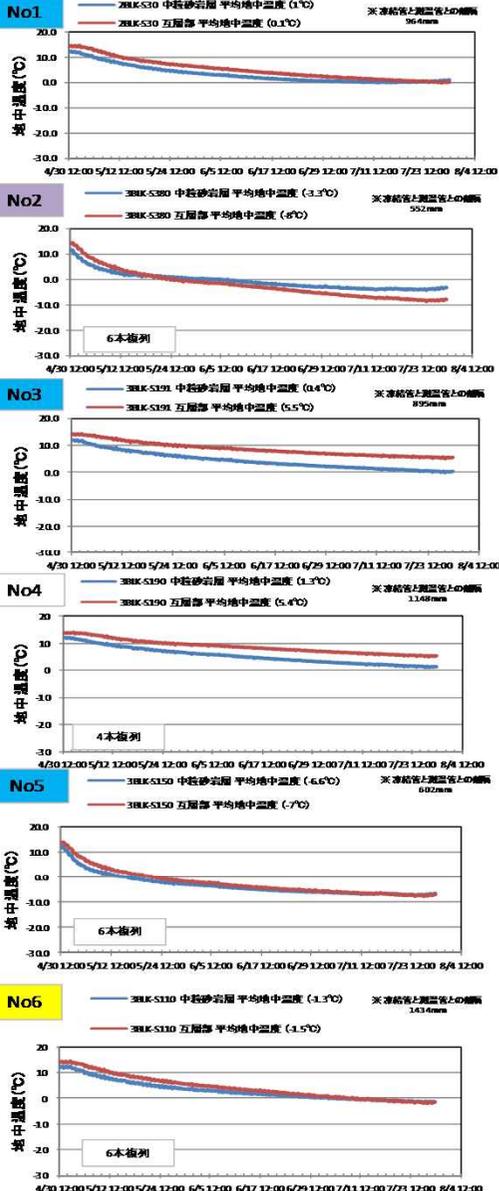
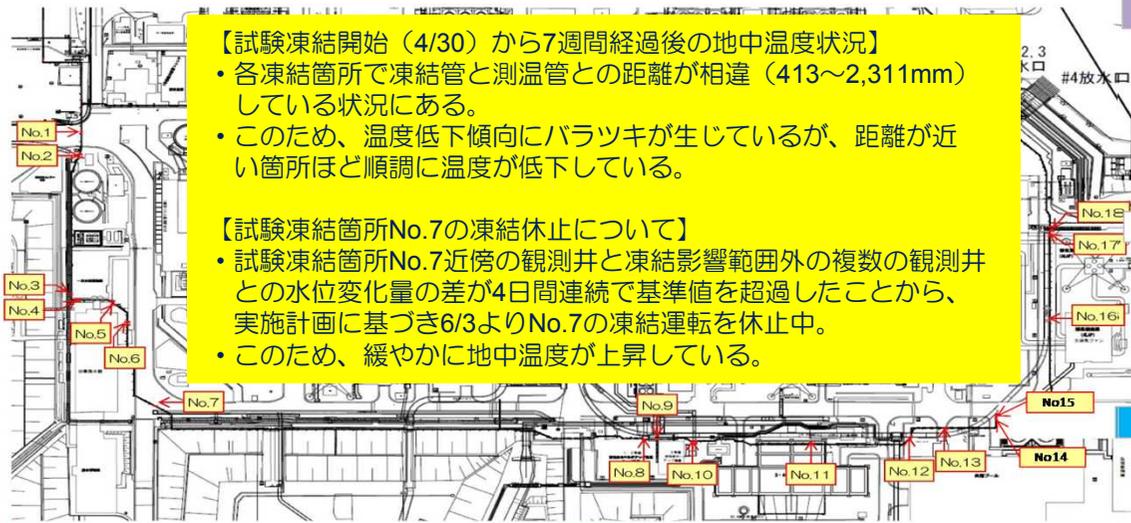
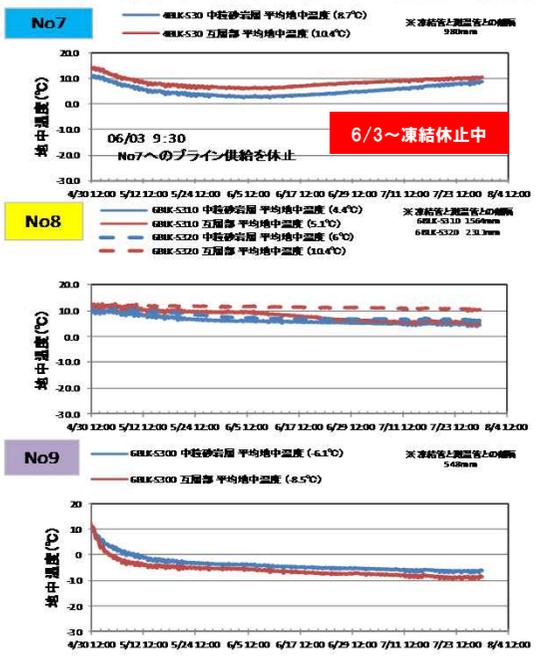
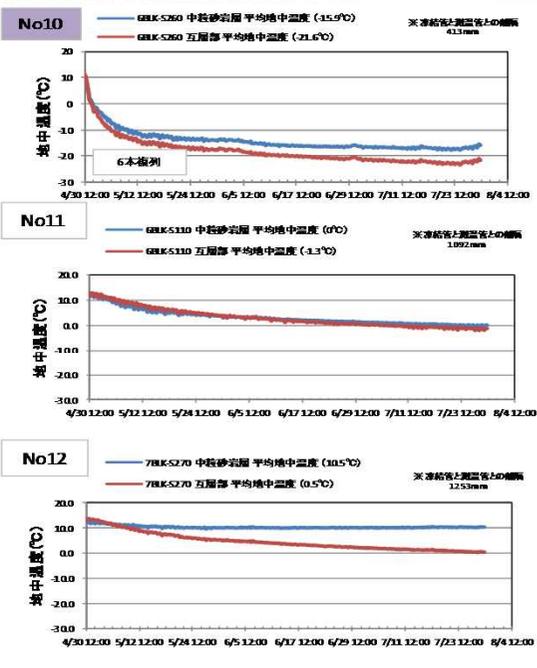
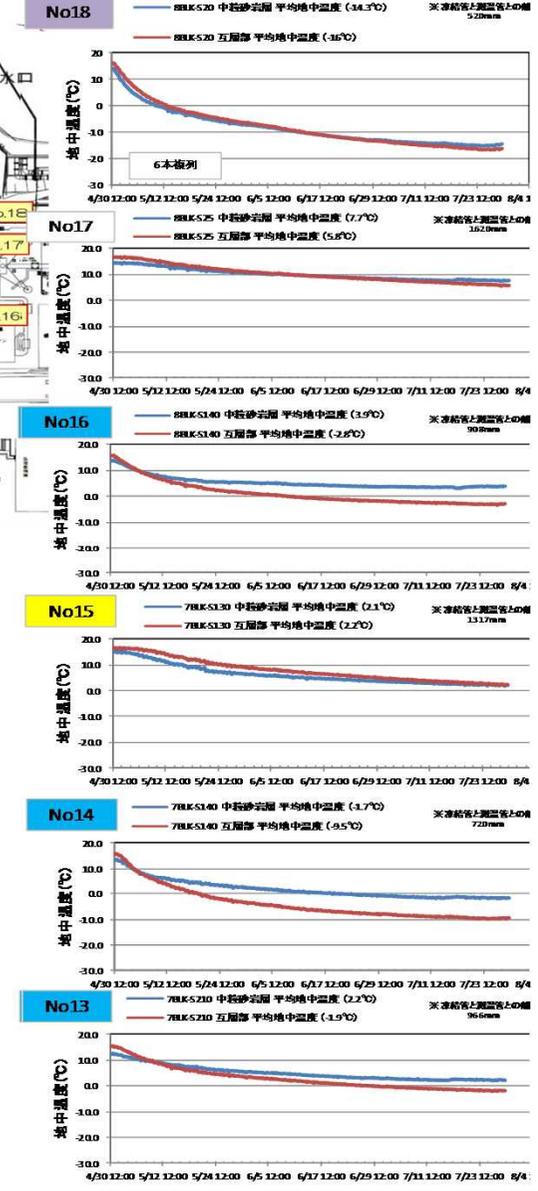
福島第一原子力発電所 陸側遮水壁 試験凍結の状況について : 地中温度(測温管温度)

- 各凍結箇所で凍結管と測温管との距離が相違(413~2,311mm)している状況にある。
- このため、温度低下傾向にバラツキが生じているが、距離に近い箇所ほど順調に温度が低下している。

- 試験凍結箇所No.7近傍の観測井と凍結影響範囲外の複数の観測井との水位変化量の差が4日間連続で基準値を超過したことから、実施計画に基づき6/3よりNo.7の凍結運転を休止中。
- このため、緩やかに地中温度が上昇している。

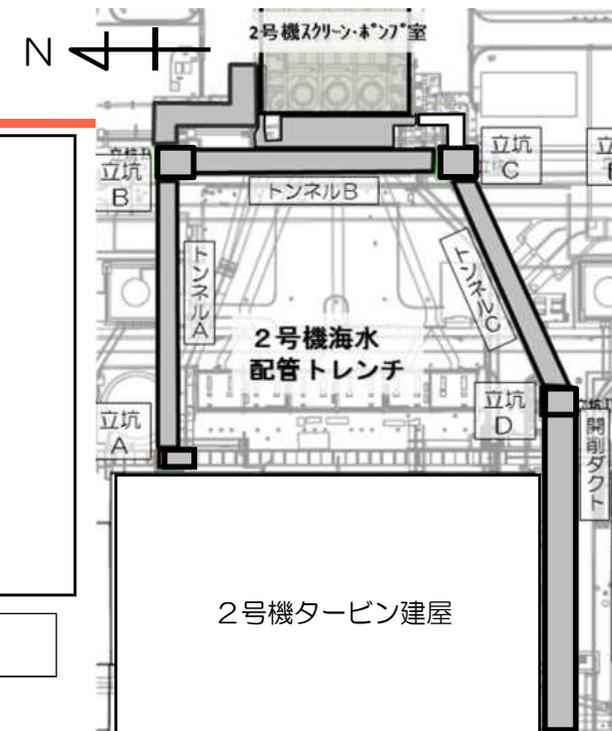
2号機海水配管トレンチ概略断面展開図

- 立坑Cは、6月22日に充填完了。今後、観測孔として使用予定。
- 6月30日に、トレンチ内滞留水の移送完了。
- 7月1日に立坑A上部を充填、7月10日に立坑D上部を充填し、O.P.+4mを越えた高さまで充填完了。また、7月28日までに、地表面（O.P.+10m）まで充填完了。
- 立坑Bの碎石充填部は、残水処理を継続中。

■：閉塞済（残水処理）

■：複合材料による充填

- 2号機は、6月30日に水移送完了。立坑（O.P.+4mを越えた高さまで）の充填作業は、7月10日に完了。
- 3号機は、トレンチ内の残りの滞留水をタービン建屋へ移送しながら、トンネル閉塞材料での立坑部充填を継続中。滞留水の移送は、7月末までに完了する計画。

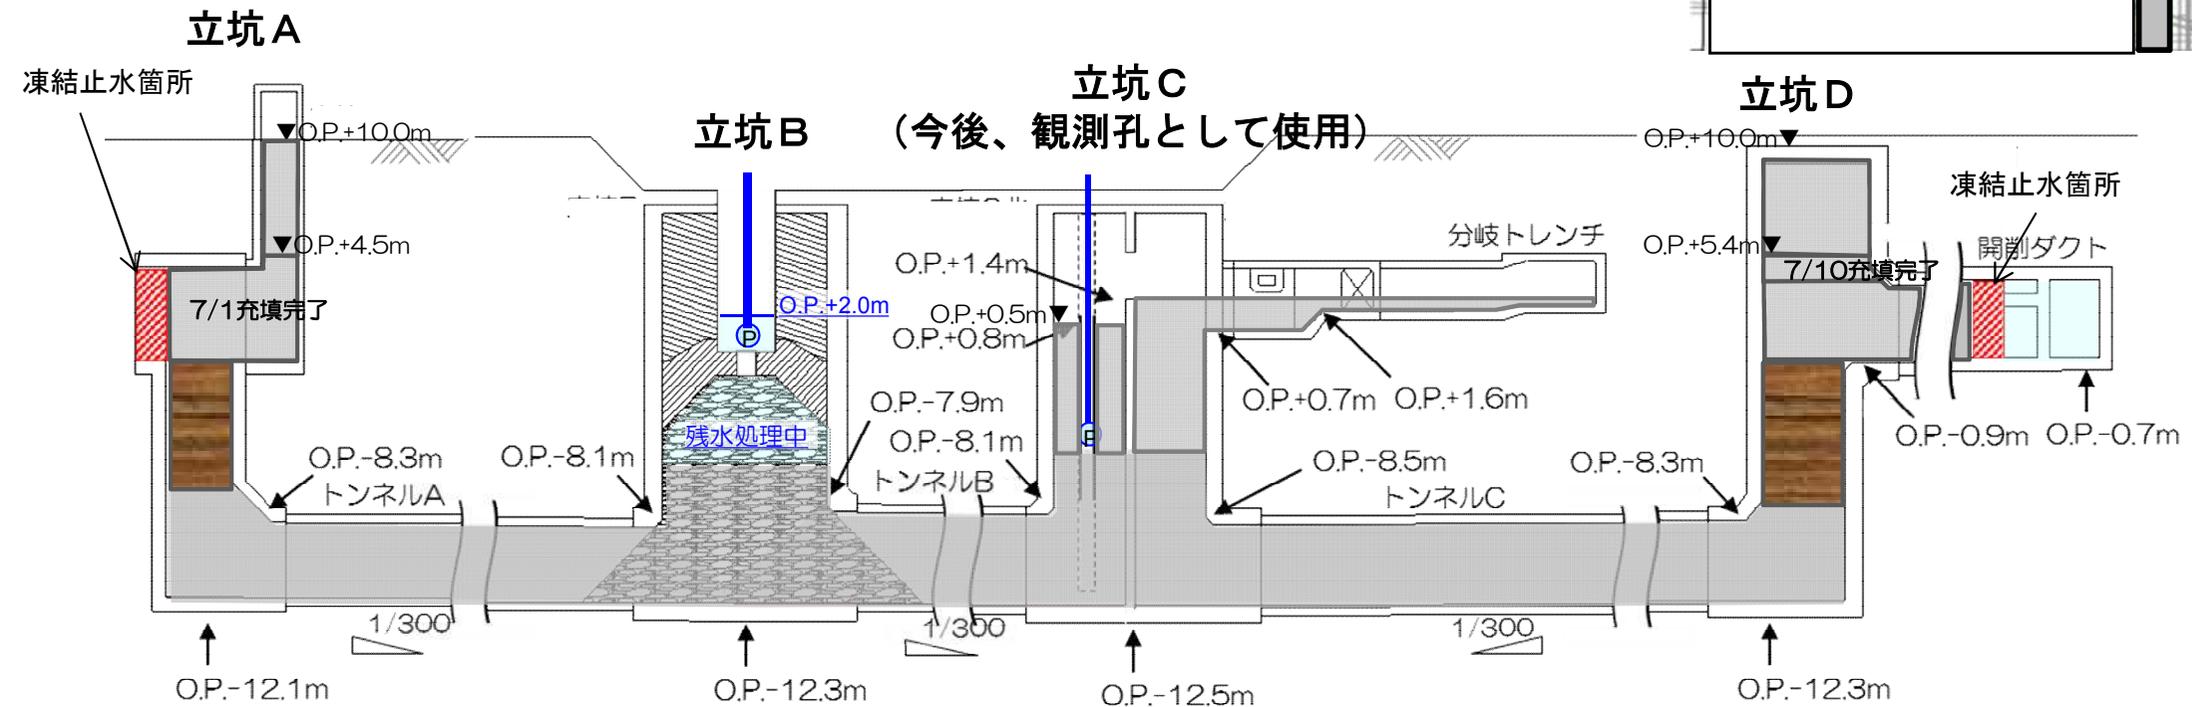
※ 水位は7月28日 7:00時点

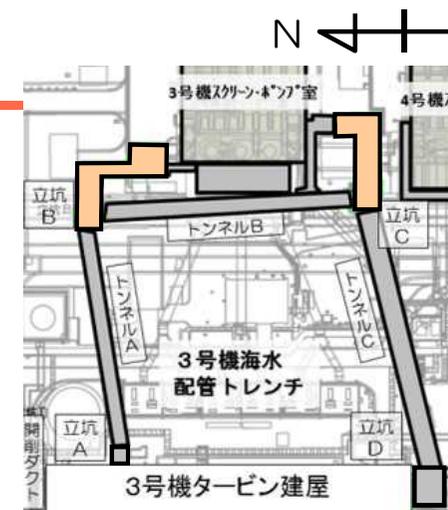
3号機海水配管トレンチ概略断面展開図

- 立坑Aは、7月14日までに滞留水移送及び地表面までの充填完了。
- 立坑Dは、6月30日に充填完了。O.P.+0.2m付近で建屋と繋がっており、今後、建屋滞留水の水位低下に合わせて充填する方針。
- 立坑Bは、滞留水の移送と並行して、充填作業を継続中。また、立坑Cは滞留水の移送が完了し、充填作業を継続中。

- : 閉塞済
- : 立坑充填中 (分岐トレンチ含む)

- : 複合材料による充填

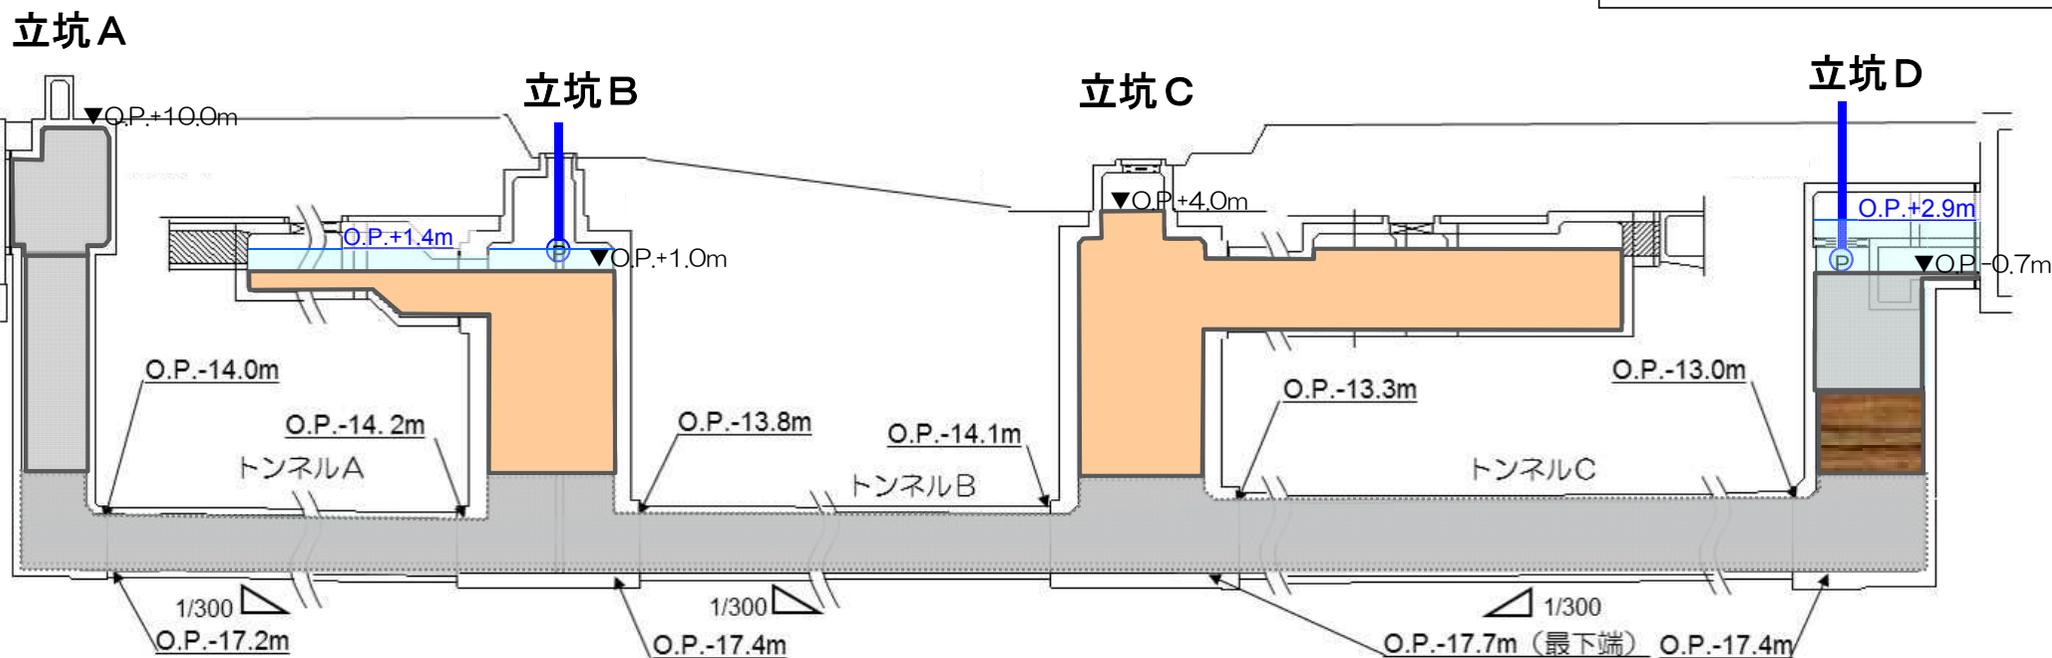
※ 水位は7月28日 7:00時点

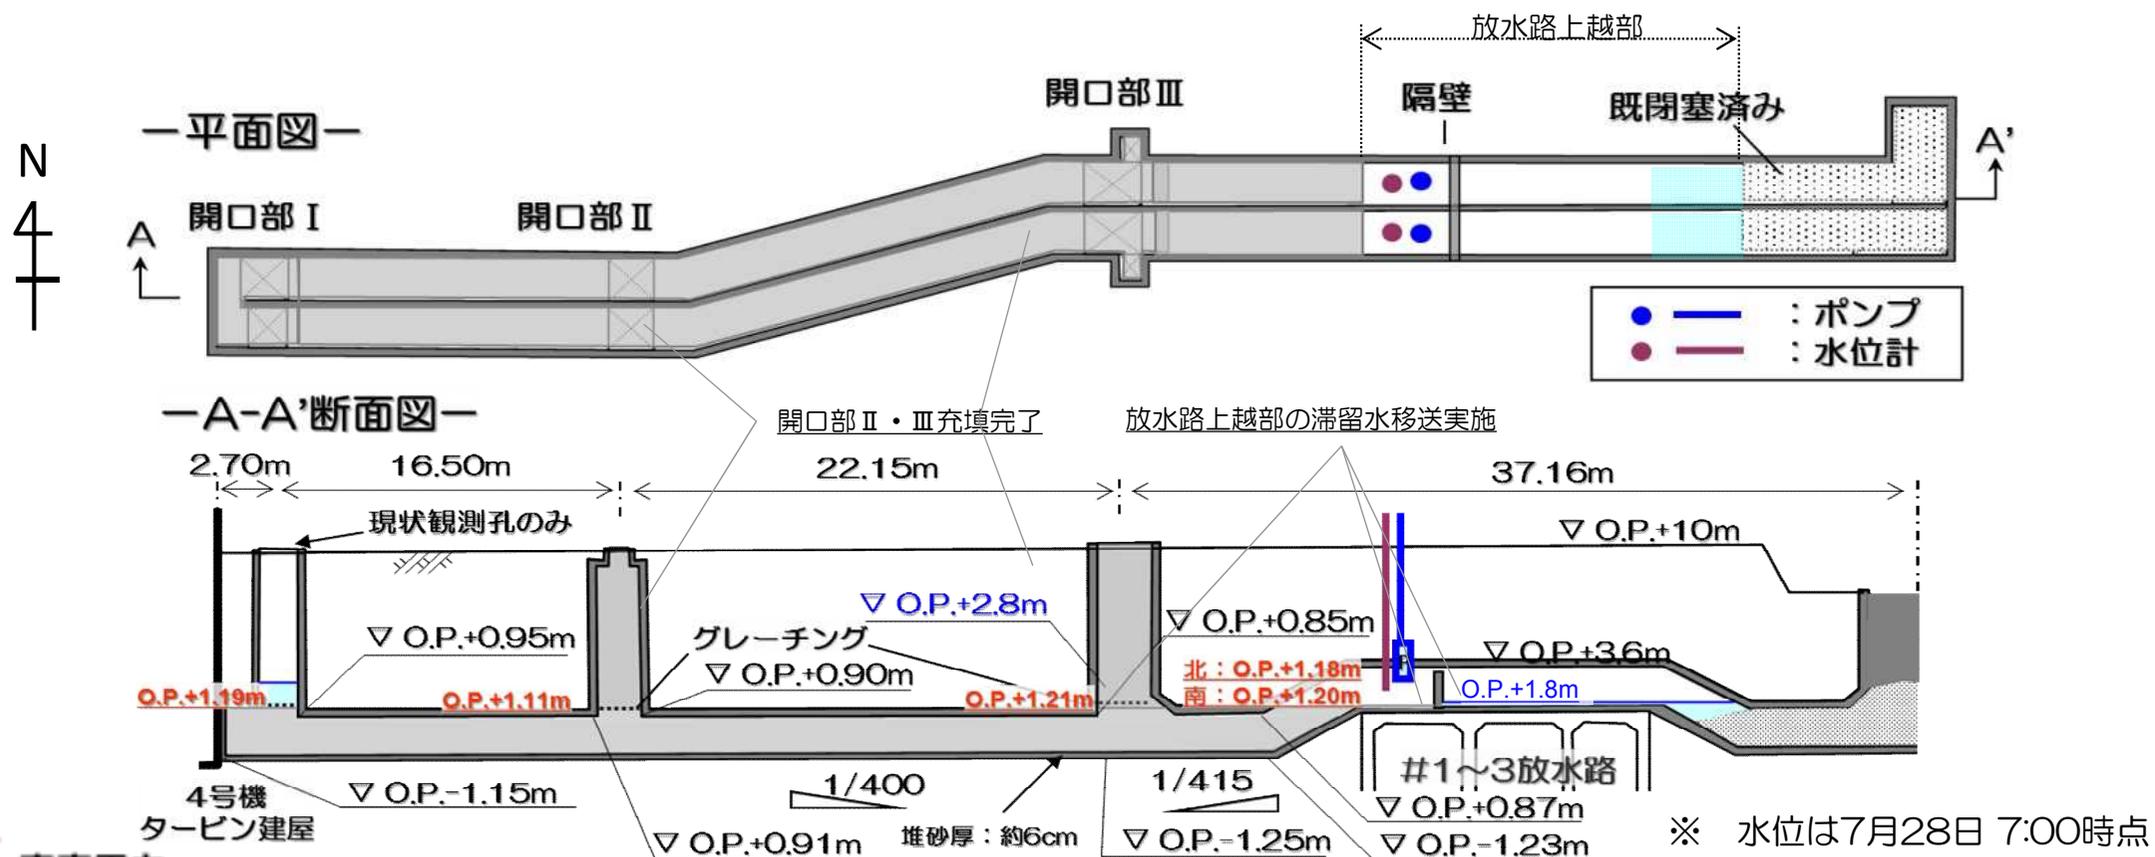
4. 4号機：充填の進捗状況（5月以降、放水路上越部の水位監視中）

- 4月28日までに、開口部Ⅱ・Ⅲの充填完了。
- 放水路上越部の水移送は実施済みであり、4号機トレンチ内滞留水は、開口部Ⅰおよび放水路上越部の一部、建屋張出部を除き、ほぼ除去完了。
- 放水路上越部の充填に際しては、隔壁の海側に充填孔を設ける必要があるため、周辺工事との作業調整のうえ、2015年秋頃に充填を行う予定。
- 開口部Ⅰは、建屋床面とほぼ同じ高さで接続しており、建屋滞留水の水位低下に合わせて充填を行う方針とする。

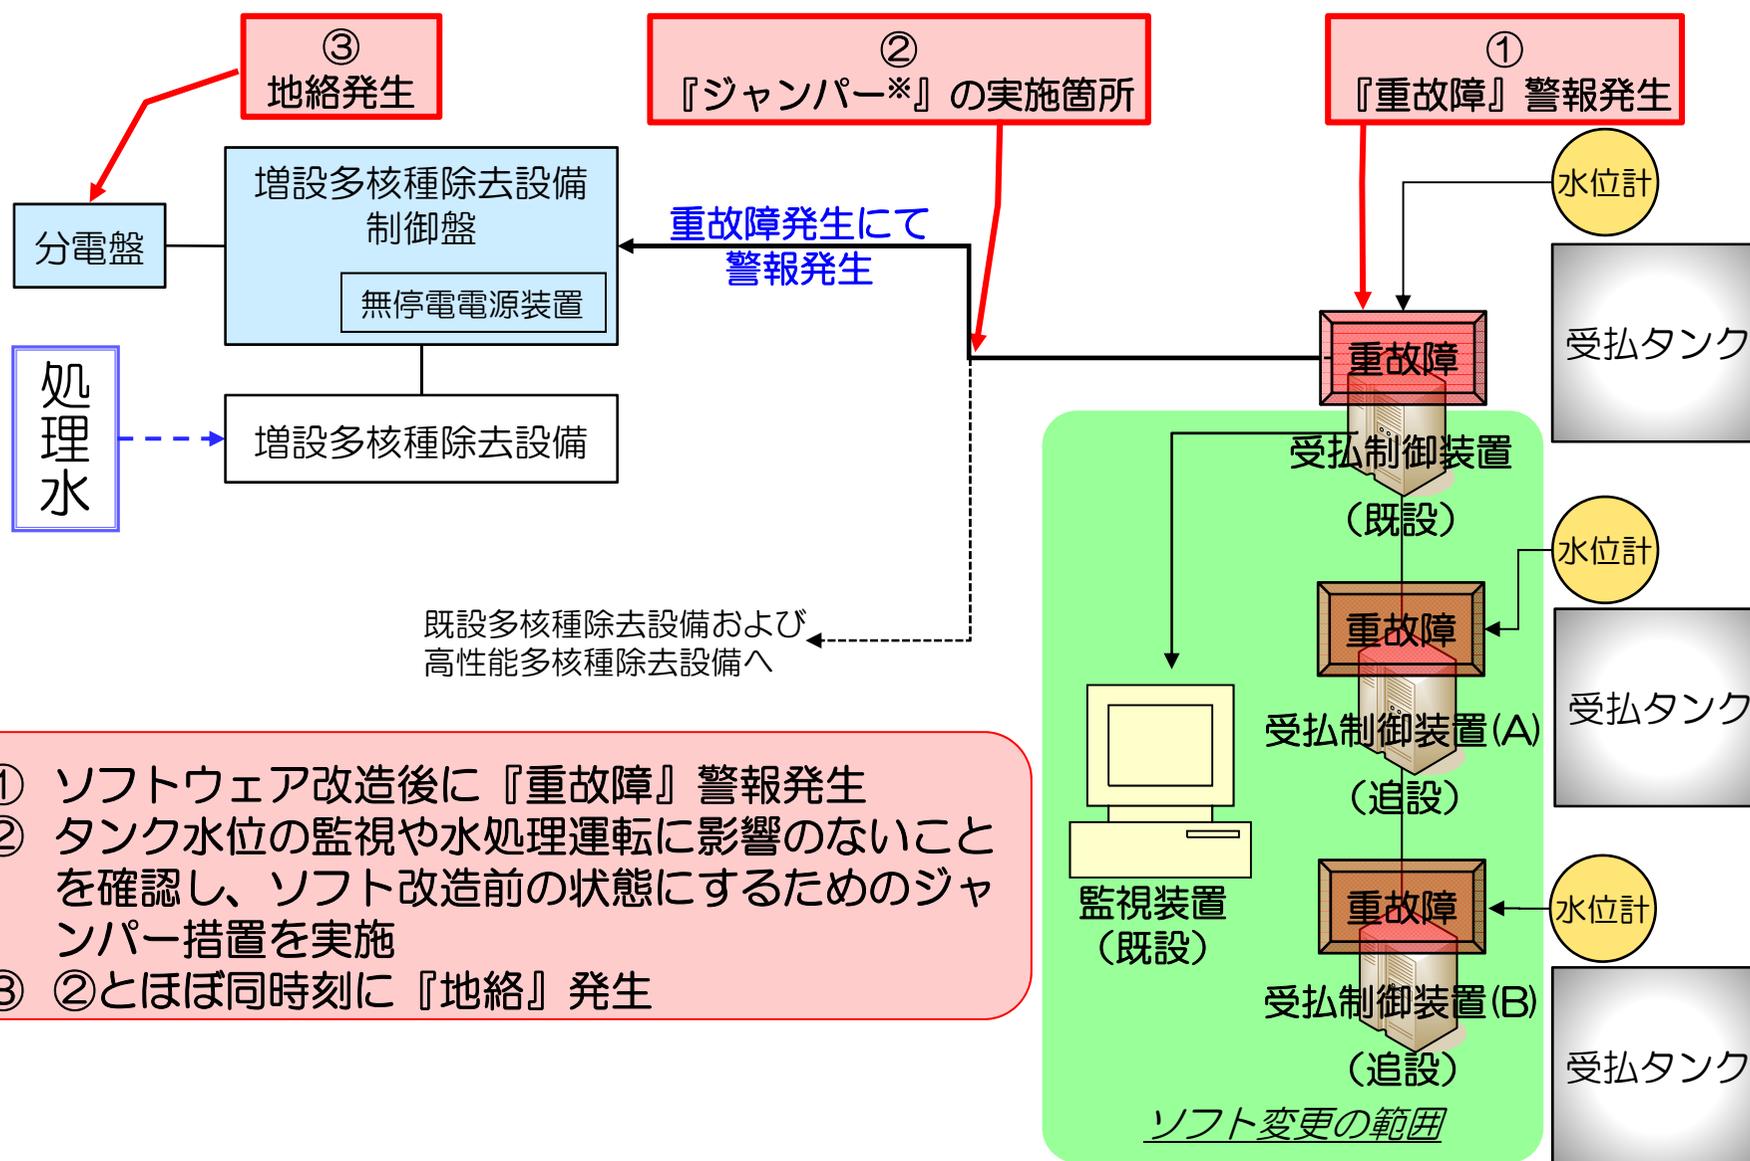
2-2. 多核種除去設備と受払タンク水位計の制御について

- ① ソフトウェア改造後に『重故障』警報発生
- ② タンク水位の監視や水処理運転に影響のないことを確認し、ソフト改造前の状態にするためのジャンパー措置を実施
- ③ ②とほぼ同時刻に『地絡』発生

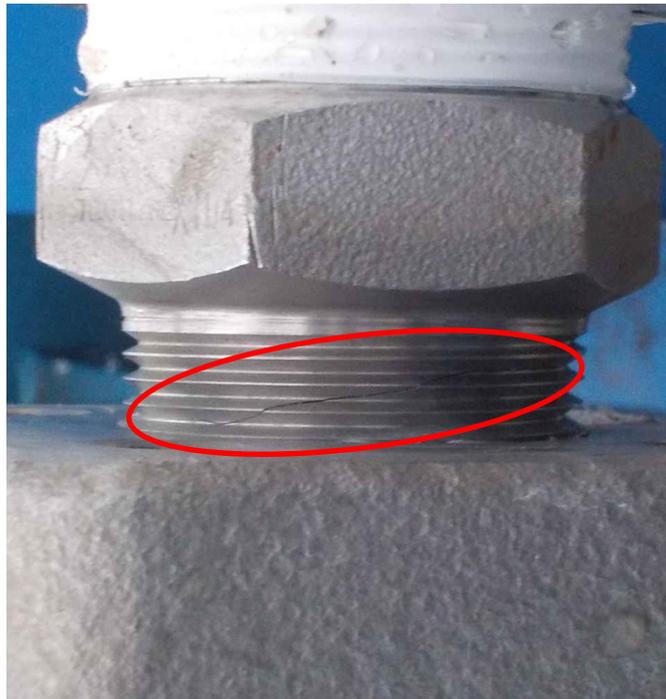
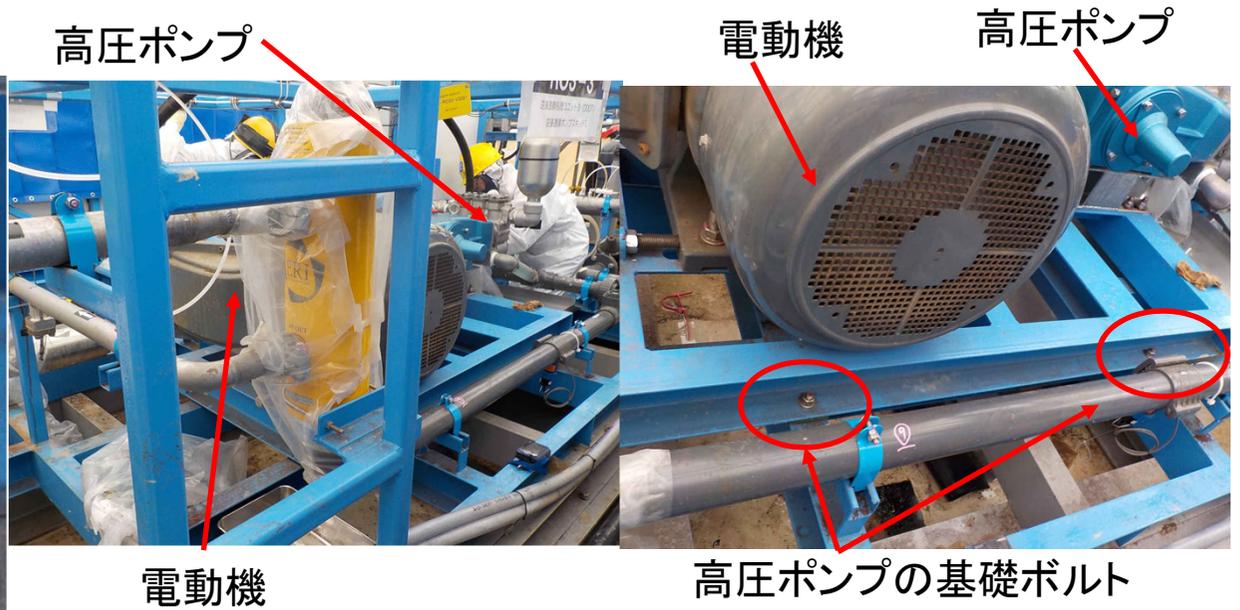
継手(ニップル)ネジ部の割れ

継手部他の写真

- ・継手(ニップル)ネジ部に円周上の割れを確認(継手のネジ部に緩みはなし)
- ・高圧ポンプ基礎ボルト(4本)の緩みを確認

プランジャーポンプの振動で基礎ボルトが緩み、緩んだことで振動が増加し、剛性の弱い継手部に割れが発生したものと推定されるが、詳細調査を実施予定。

- ・RO3-3については調査及び部品交換・試運転を予定。
- ・他スキッドについては、RO3-4と同様の点検(継手部点検とボルト廻り止め)を予定。

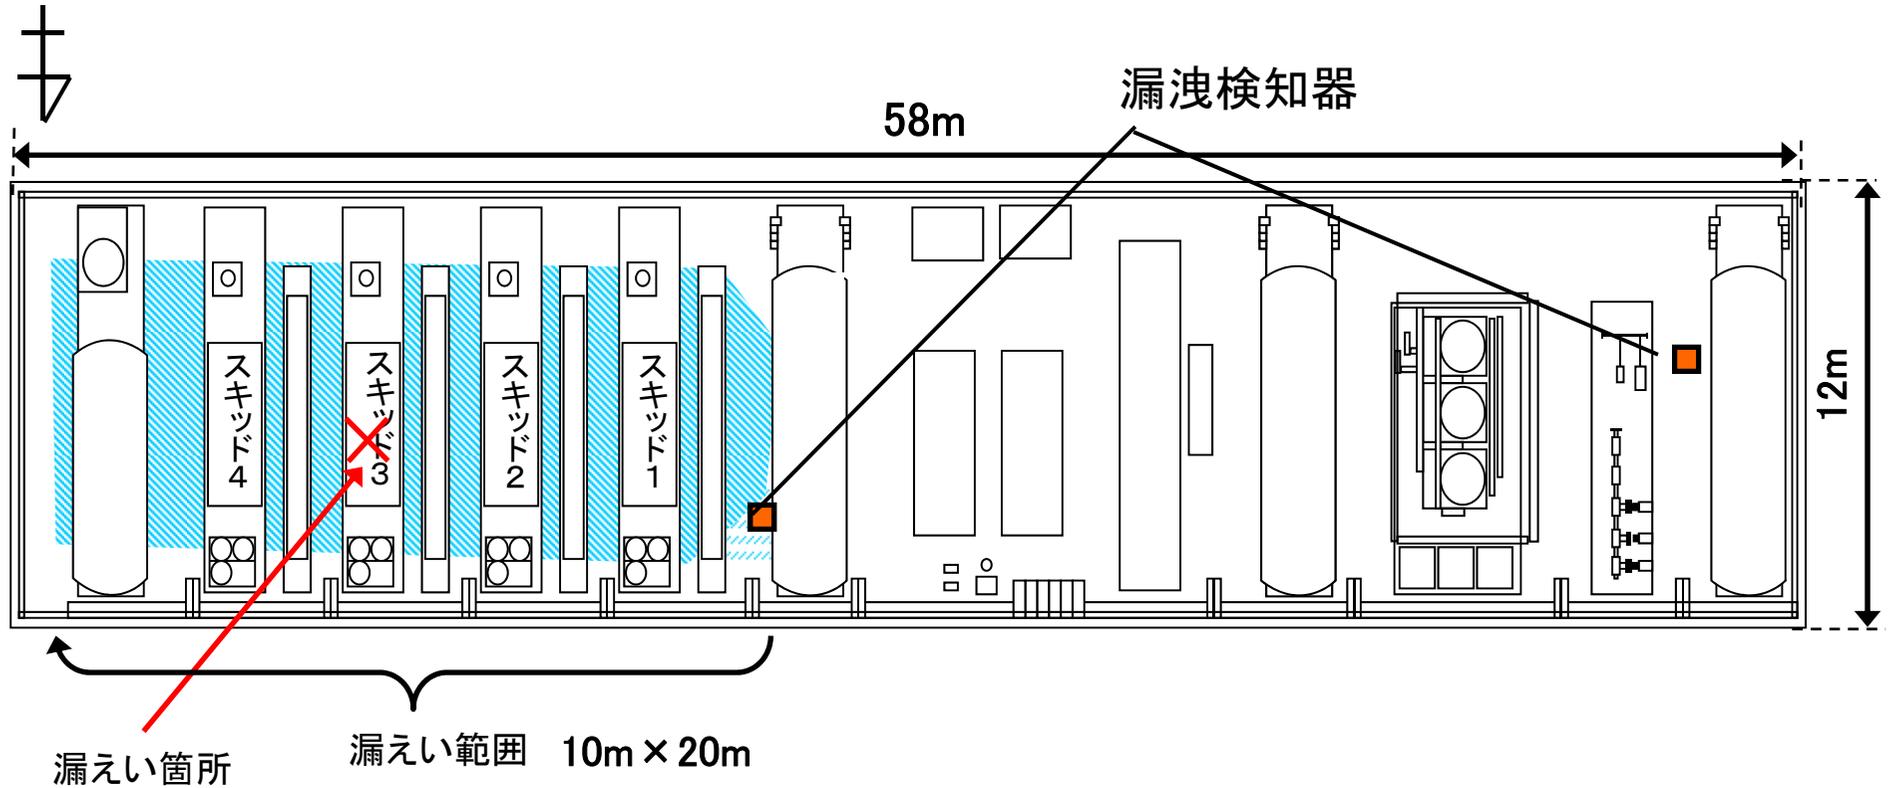
淡水化装置(RO3)漏えい箇所

漏えい量2.5m³

(≒「10m x 20m x 平均深さ0.5cm」+「吸水材20リットル x 60個」)

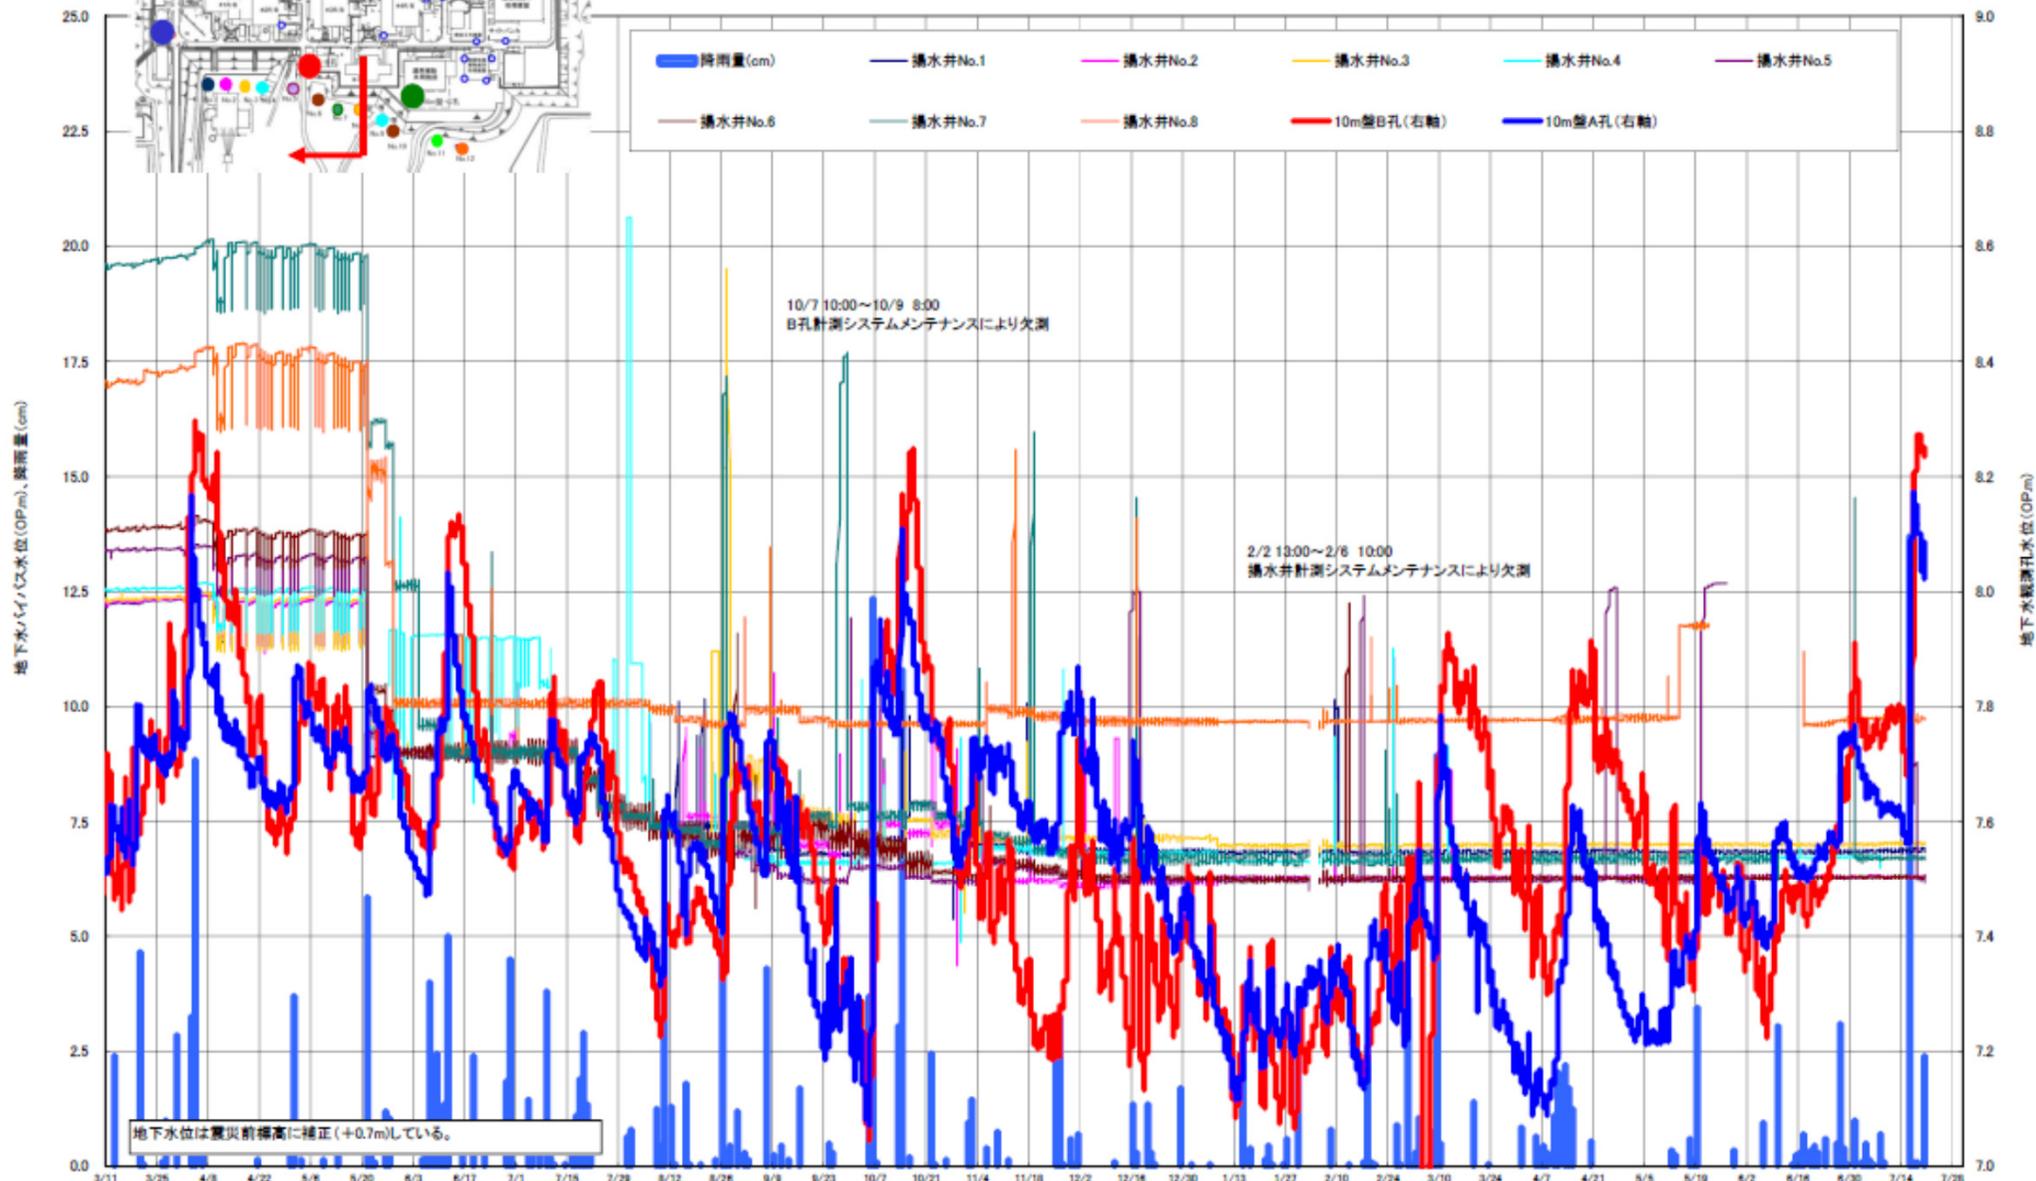
揚水井稼働実績 (揚水井No. 1~8)

地下水バイパス稼働後(地下水位計測結果)(2014.4.9~)1時間平均データ

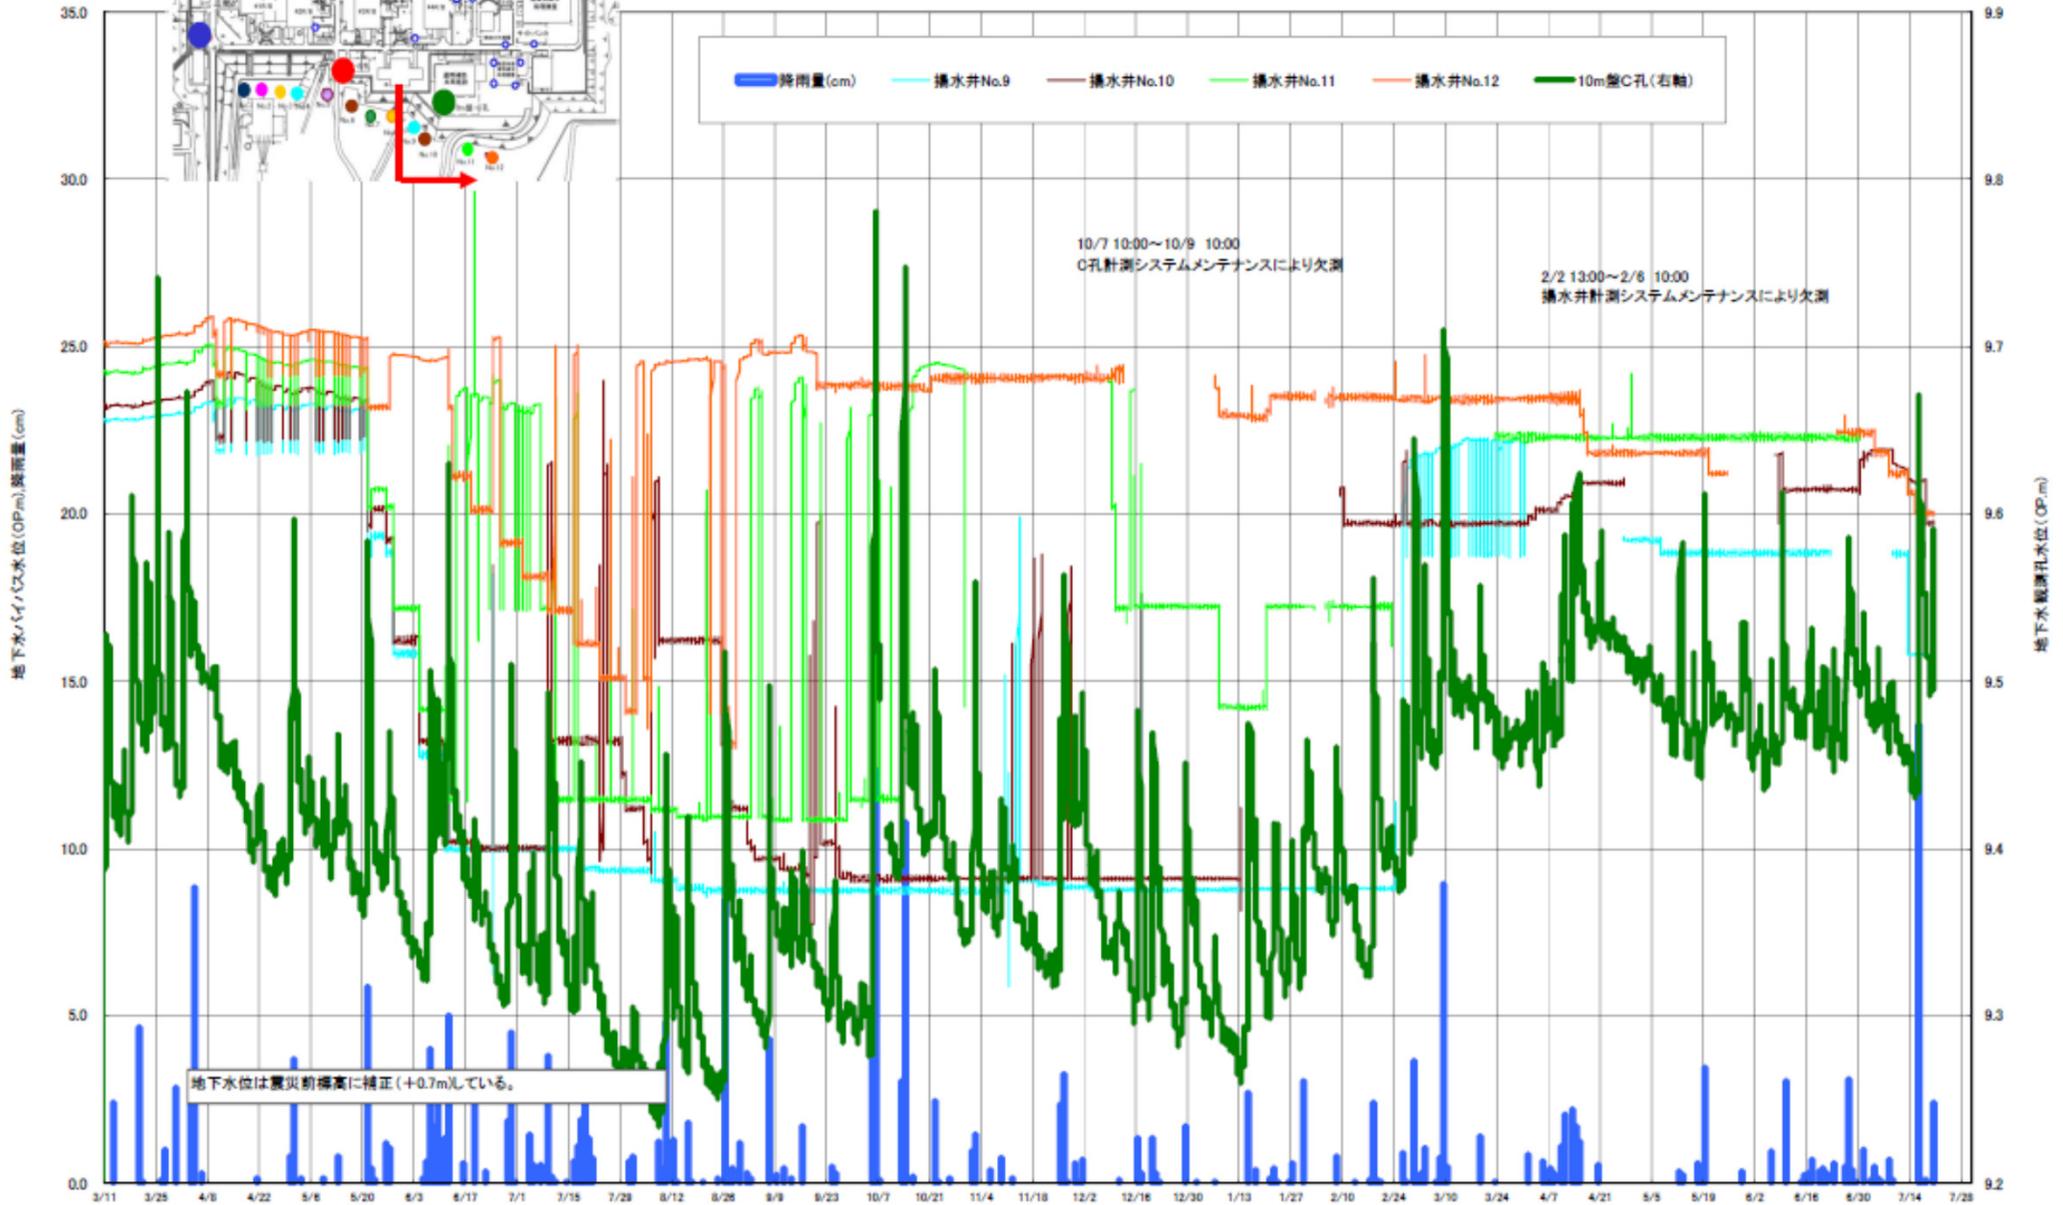
揚水井稼働実績（揚水井No. 9～12）

地下水バイパス稼働後(地下水位計測結果)(2014.4.9～)1時間平均データ

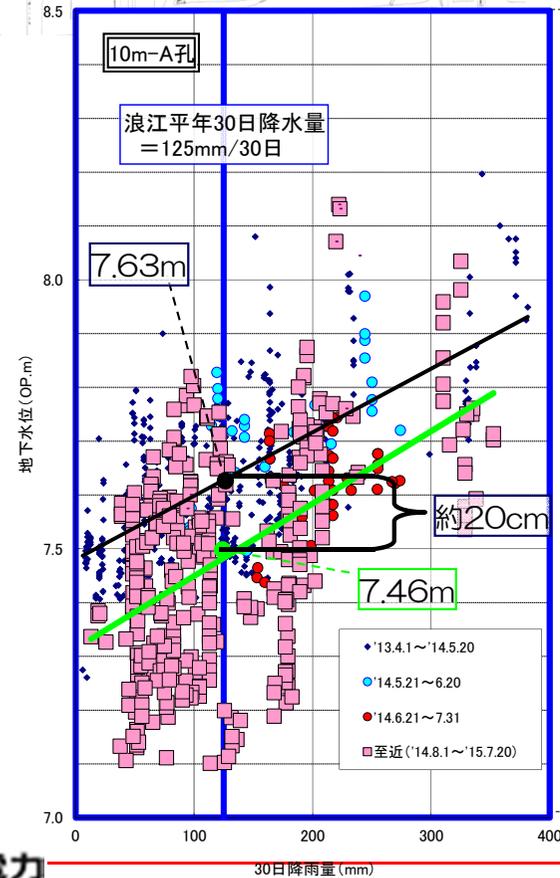
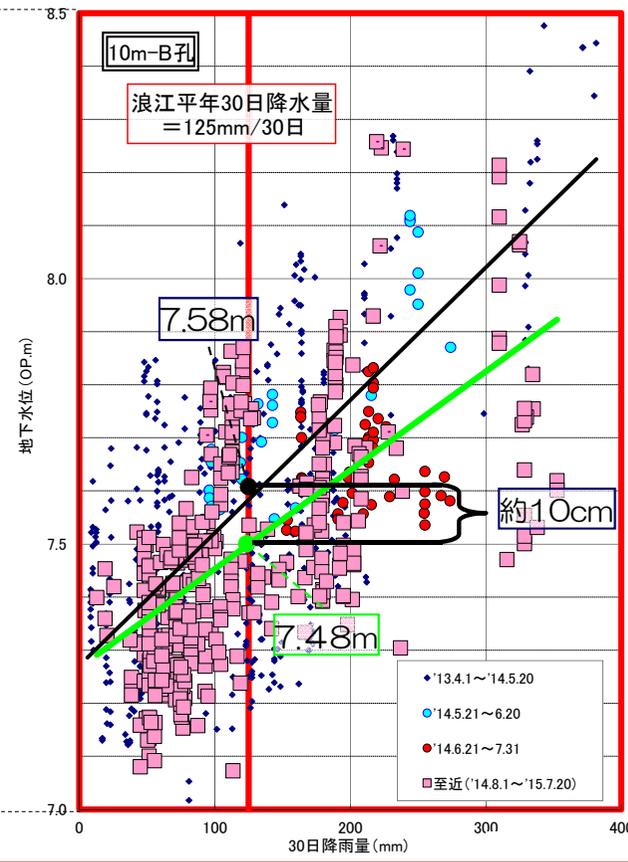
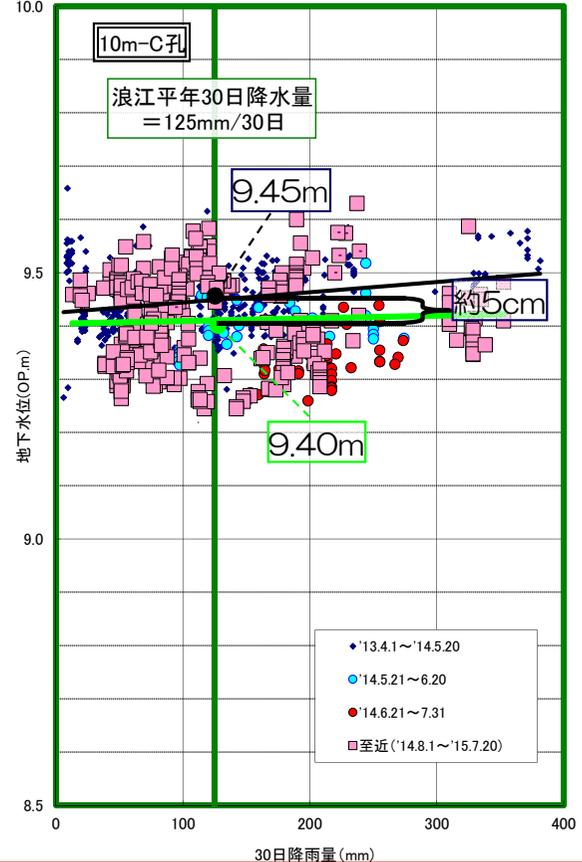
地下水バイパス稼働後における10m盤観測孔単回帰分析結果（累計雨量30日）

10m盤観測孔は1～2ヶ月累計雨量との相関が高いことから、30日累計雨量で地下水バイパス稼働の影響を評価した。

地下水バイパス稼働後のA～C孔全ての観測孔の地下水位において平均して5～20cm程度の地下水位の低下が認められる。

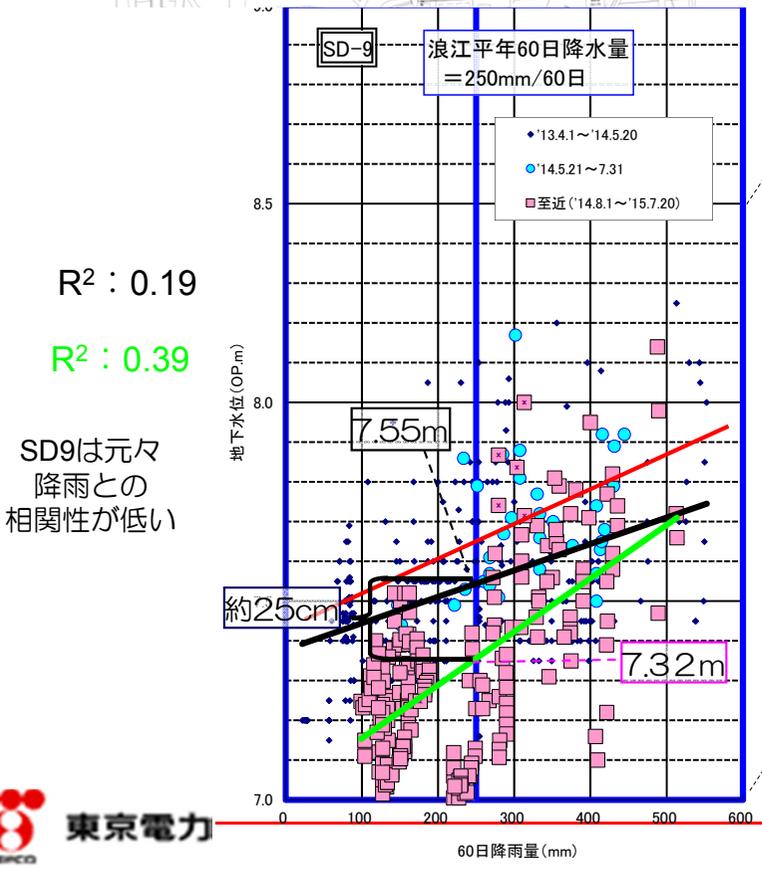
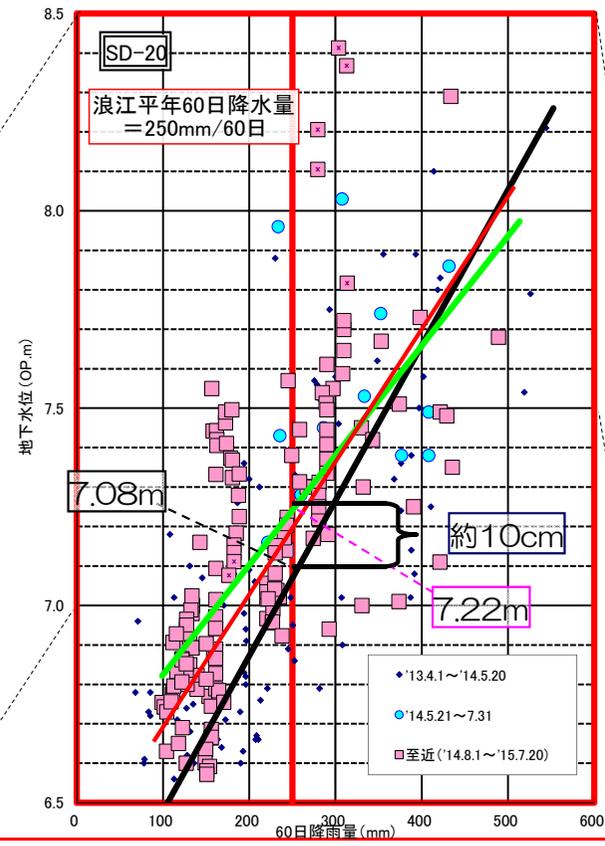
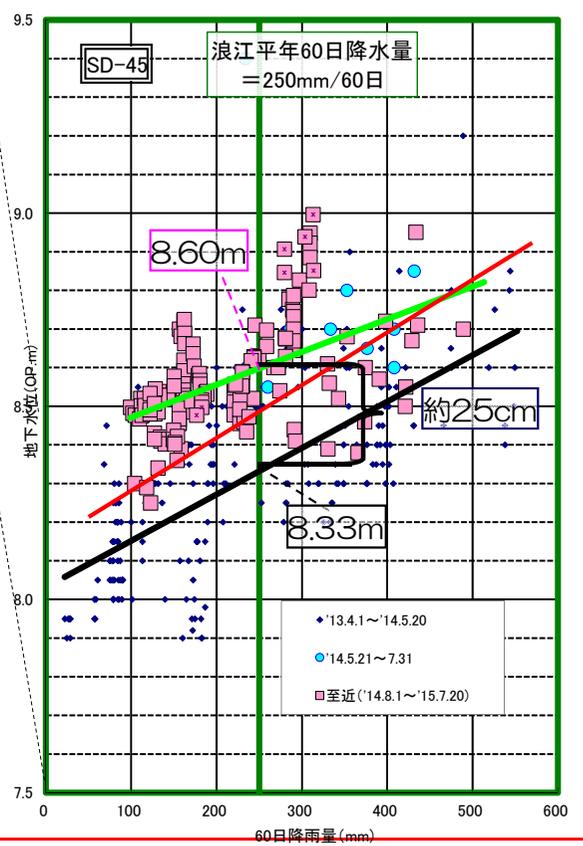
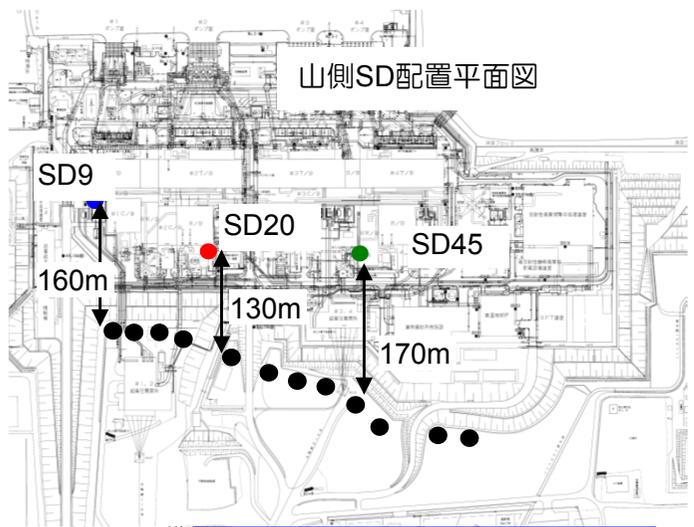
地下水バイパス稼働後における山側SD地下水水位評価結果 (累計雨量60日)

SDの地下水水位は2ヶ月累計雨量との相関が高いことから、60日累計雨量で地下水バイパス稼働の影響を評価した。

その結果、SD9においては約25cmの水位低下と評価され、SD20では約20cm、SD45では、約25cm上昇していると評価された。4/1より、連続観測の内、日1回12:00のデータをプロットしている。
