陸側遮水壁工事の進捗状況について

2、3、4号機海水配管トレンチ 止水・閉塞工事の進捗状況について

増設多核種除去設備の 循環待機運転停止について

ジャバラハウス内における
淡水化装置(RO3)からの
堰内漏えいについて

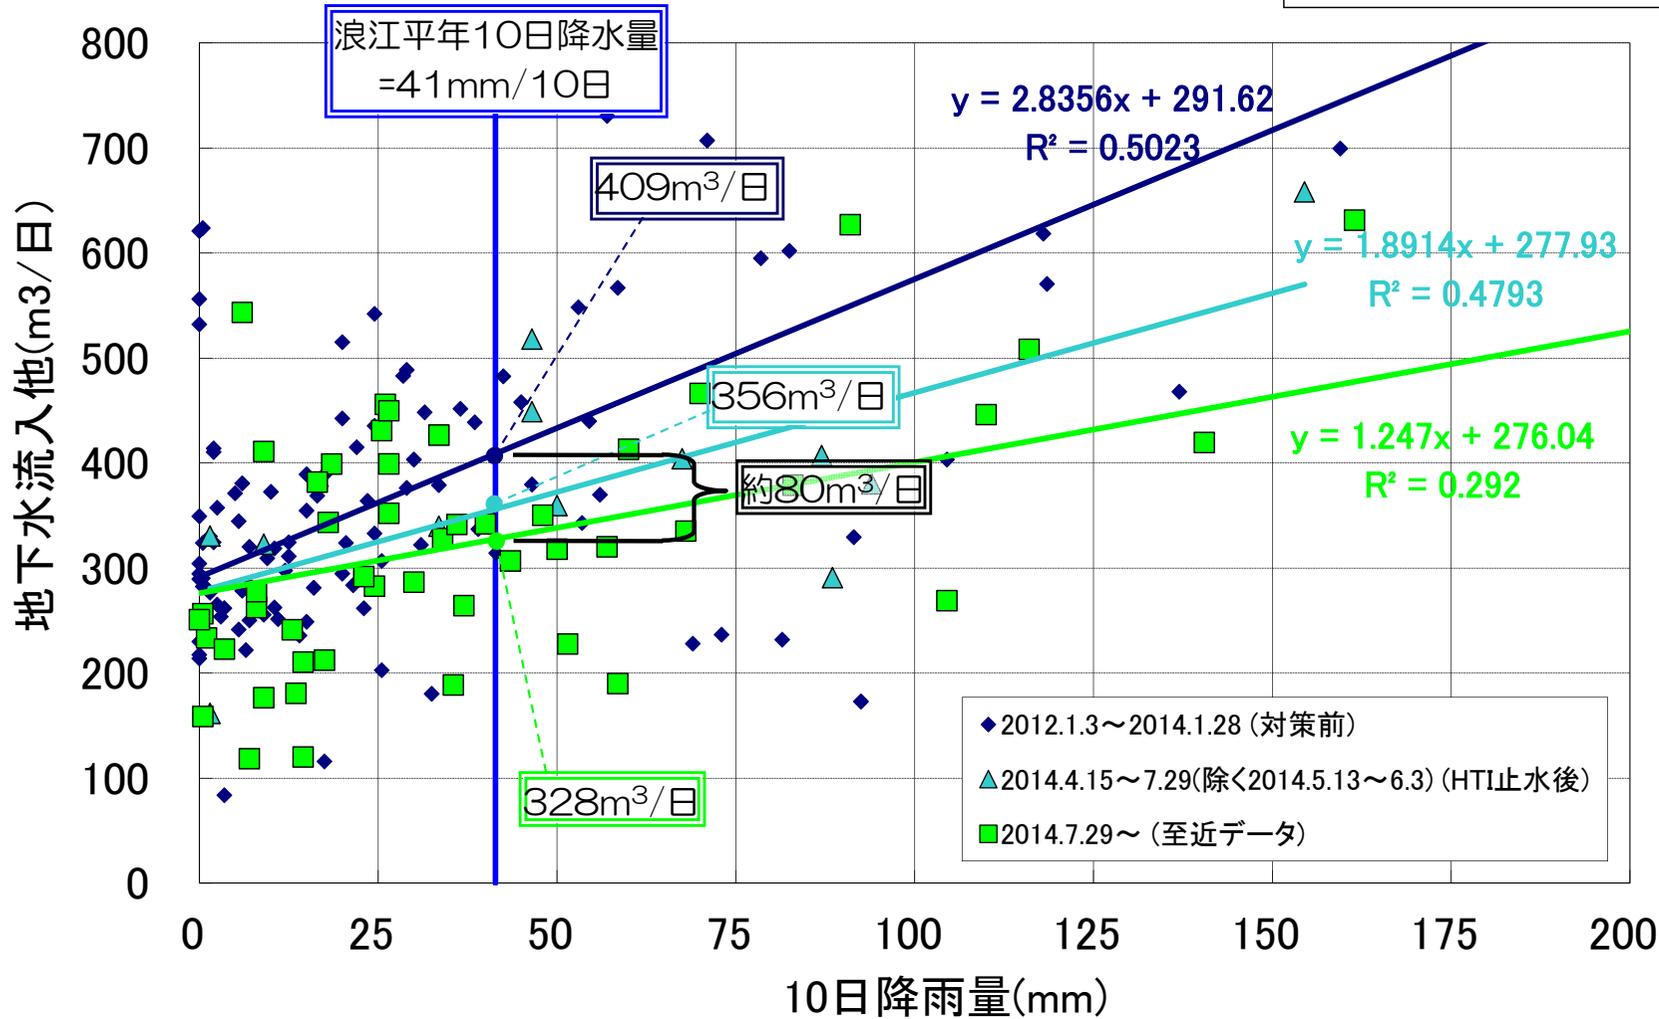
地下水バイパス稼働後における建屋流入量評価結果（累計雨量10日）

建屋への地下水流入量は10日累計雨量との相関が高いことから、10日累計雨量で地下水バイパス稼働の影響を評価した。

高温焼却炉建屋（以下、HTI建屋）止水に加え、地下水バイパスの稼働により合計80m³/日程度の建屋流入量の抑制が認められる。

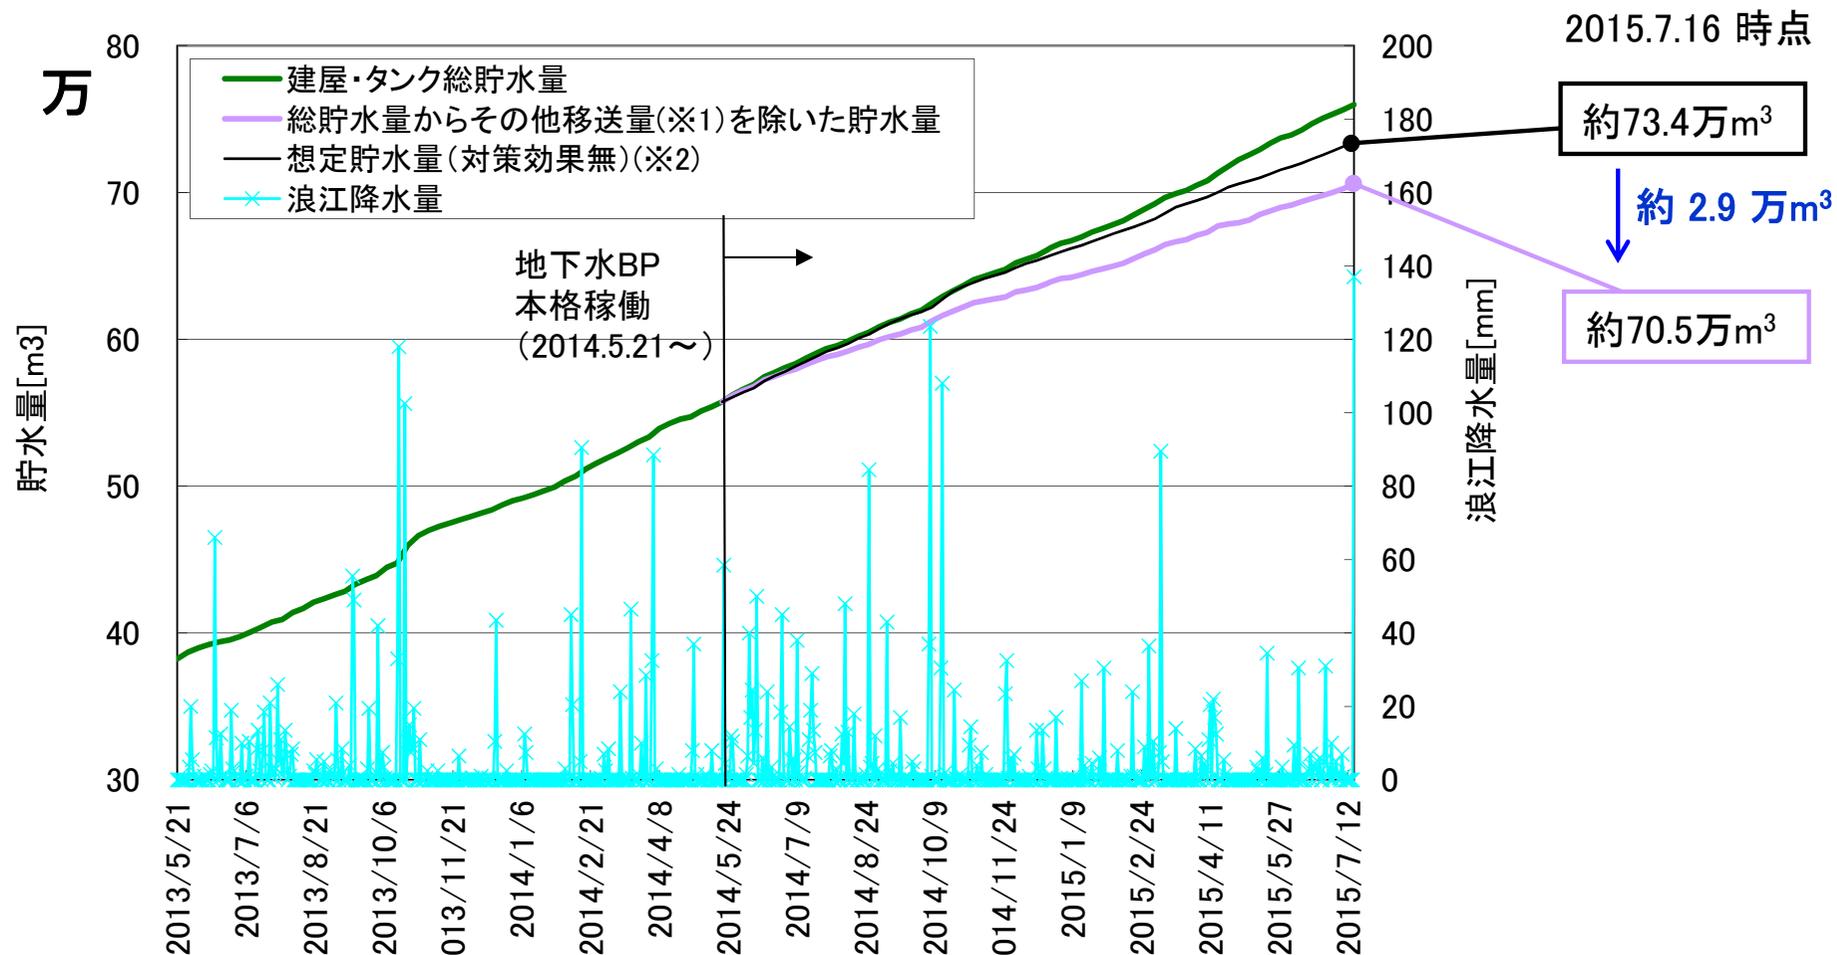
地下水バイパス稼働等による流入量抑制効果

地下水バイパス本格稼働(2014.5.21以降)も対策前(2012.1~2014.1)と同様の流入が継続した場合の貯水量を想定。
2014年7月頃より想定貯水量と実績貯水量に乖離が確認され始めている。

想定貯水量と実績貯水量の比較から、HTI建屋止水に加え地下水バイパスの稼働により、これまでの累計で約2.9万m³
(1,000m³タンク29基分)の流入抑制効果があったと評価。

地下水バイパス本格稼働後、効果発現まで約2ヶ月程度要したと仮定すると、一日当たりの抑制効果は約80m³/日となる。

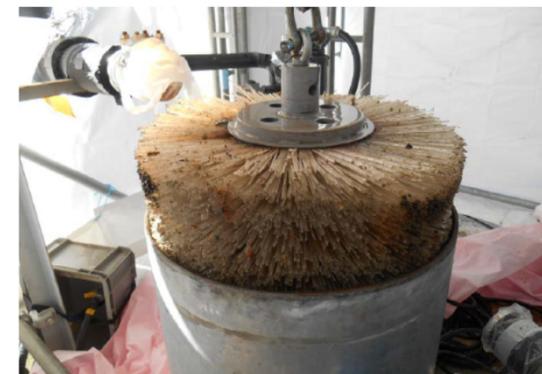
鋼管内壁のブラシ清掃

- ・揚水ポンプ清掃
- ・鋼管内壁のブラシ清掃
- ・薬剤攪拌洗浄
- ・底部土砂排出

速やかな再起動をするために、内部観察等により各揚水井の状況を把握した上で、適切な清掃方法を選定する。

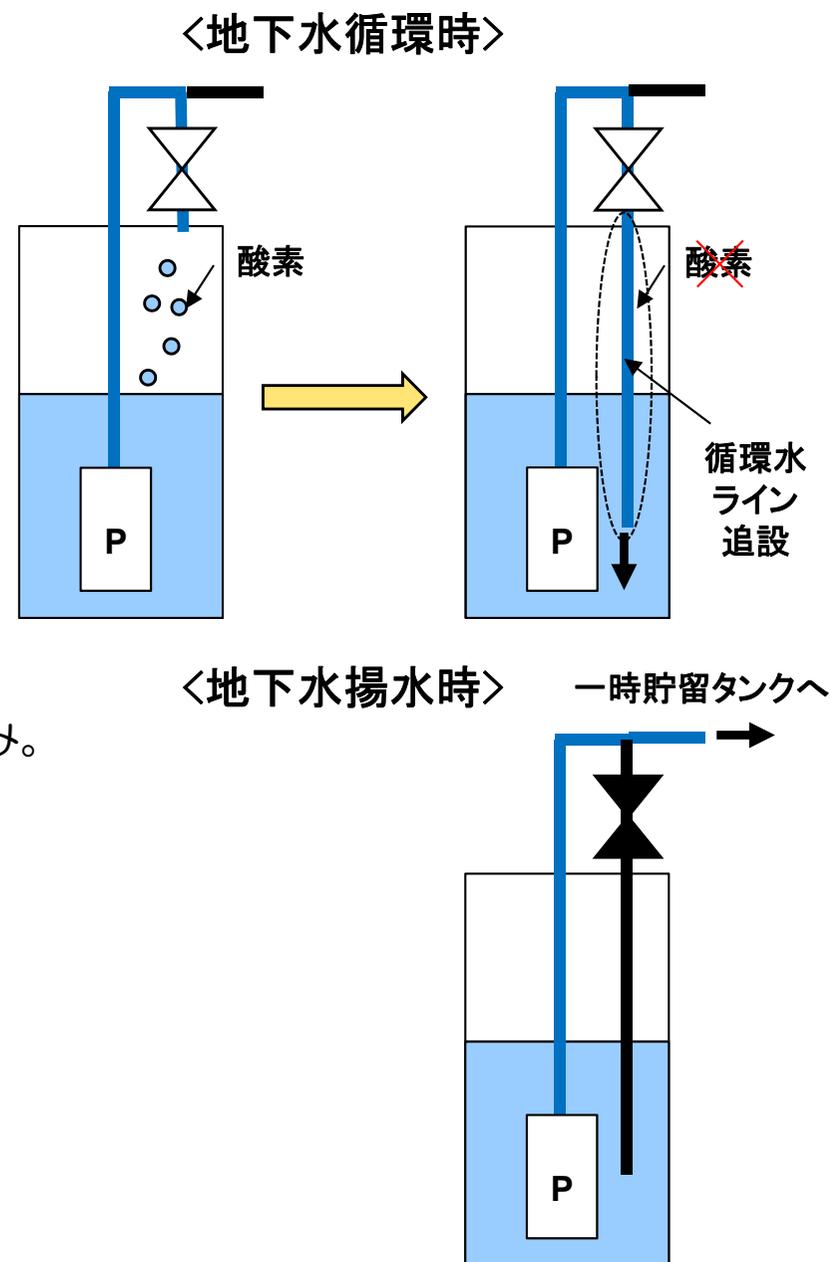
→ 現状、循環地下水が井戸上部より降り注ぐ構造となっており、地下水循環時、酸素が地下水に取り込まれやすく、揚水井の地下水の溶存酸素濃度が増え、鉄酸化細菌が増殖している可能性がある。

→ 揚水井No.5、11については、循環水ラインを追設し、酸素が地下水に取り込まれにくくする構造に変更実施済み。今後、点検・清掃する揚水井についても、循環水ラインを追設予定
