# 福島第一原子力発電所 プラント関連パラメータ

# 3号機原子炉建屋オペレーティングフロアからの 湯気らしきものの発生について

2013年8月29日

東京電力株式会社

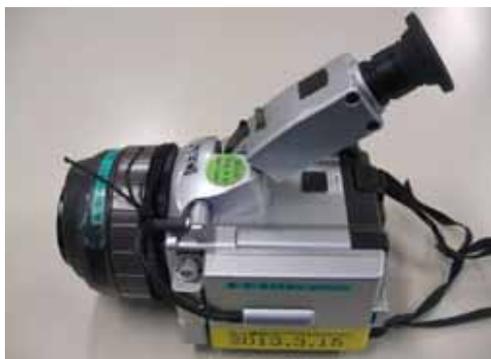
赤外線サーモカメラ

- 湯気の発生要因の検証、周辺環境への影響有無を確認する観点から、湯気が確認された箇所周辺を中心に、以下の調査を実施。
  - 温度計測  
赤外線サーモグラフィを用いて湯気が確認された箇所を中心に5m～40mで測定。
  - 霧困気線量  
ポータブル線量計を用い、湯気が確認された箇所を含むウェル等に対し、高さ1m程度で測定。
  - ダスト測定  
ダストサンプリングポンプを用い、湯気が確認された箇所や霧困気線量測定結果が高い箇所等に対して測定。

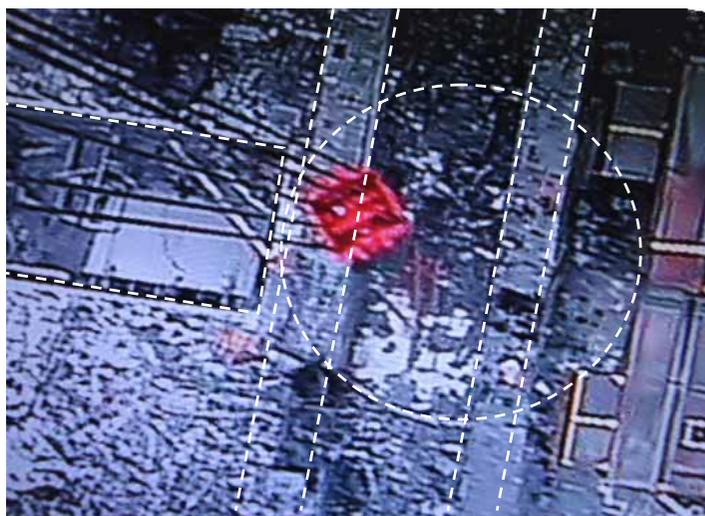
測定高さ: 40m画像

◎湯気らしきものが出ていた部位については、

測定高さ40m値で30.7℃

◎シールドプラグのつなぎ目付近の最大値は、測定高さ40m値で24.7℃であった。

シールドプラグ中心付近のつなぎ目に24℃前後の線上の温度分布が出ている

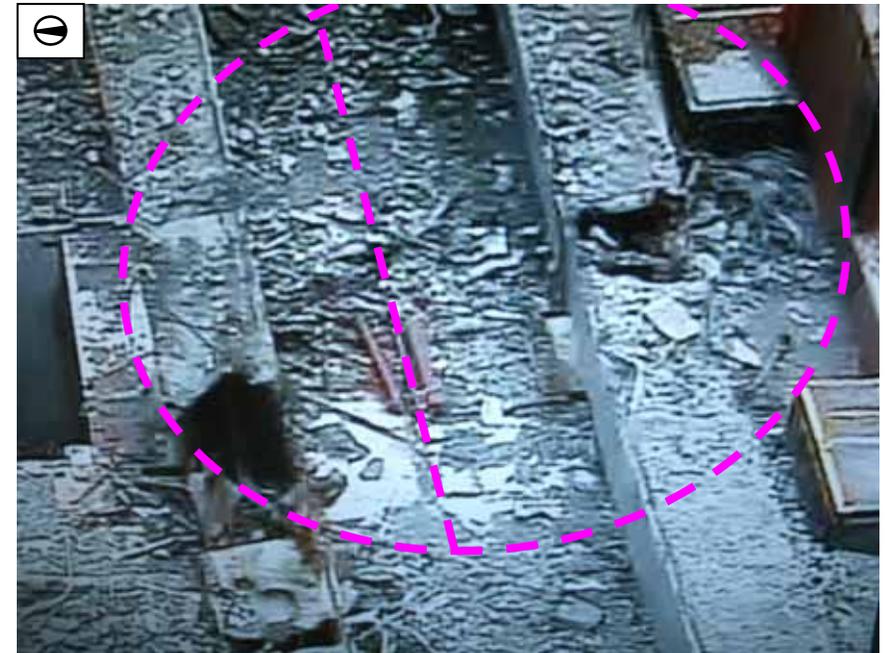
ウエルカバー周辺状況

測定箇所：オペフロ床面から約1mの高さを測定  
1箇所あたりの測定時間：約30秒間

- ・遠隔操作式大型クレーンにて線量計を測定箇所へ移動。
- ・雰囲気線量測定後、線量計を回収し、データ確認を実施。
