タービン建屋東側における
地下水および海水中の放射性物質濃度の状況等について

平成26年4月11日
東京電力株式会社

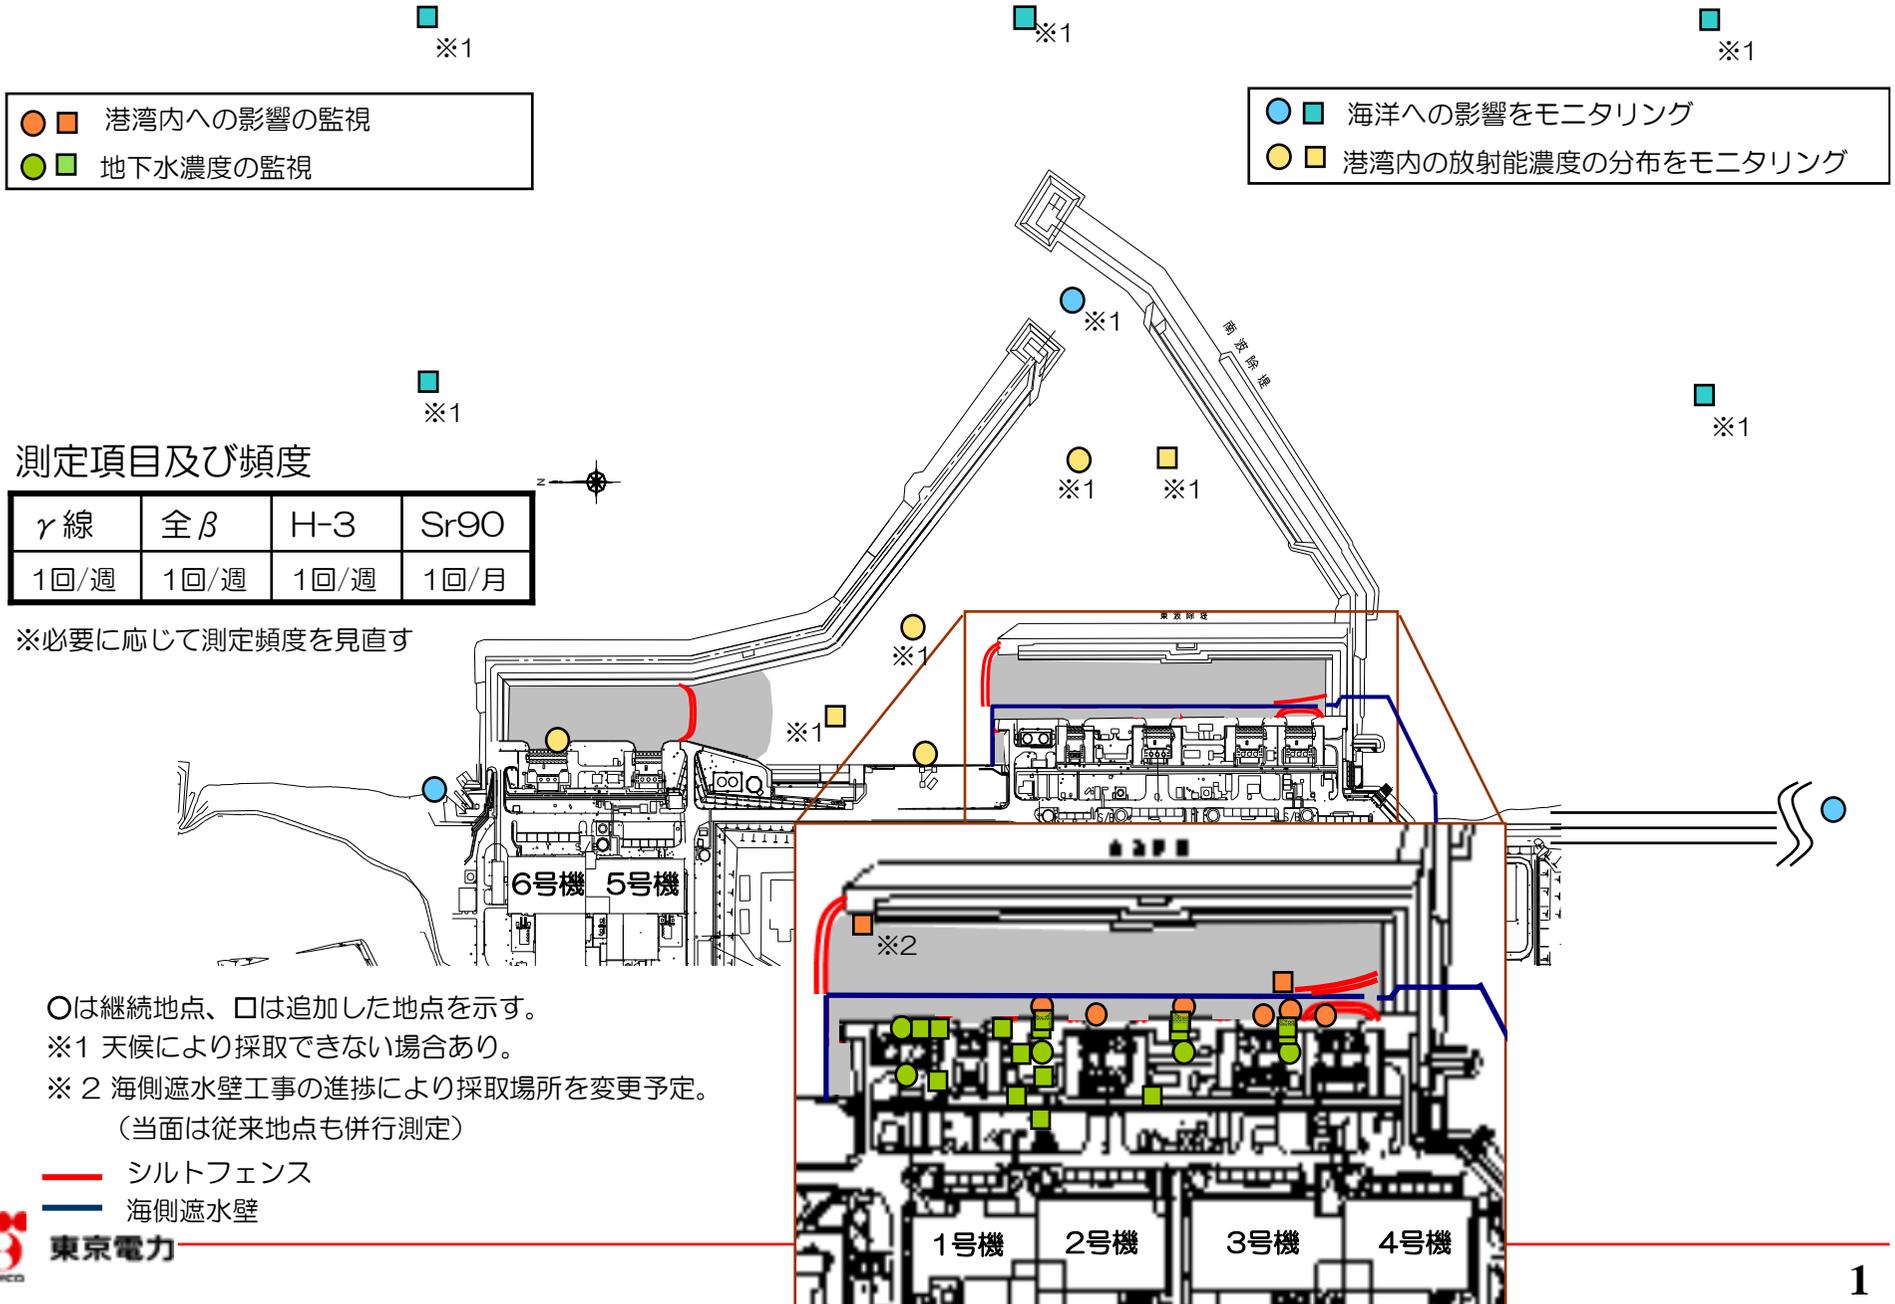
モニタリング計画（サンプリング箇所）

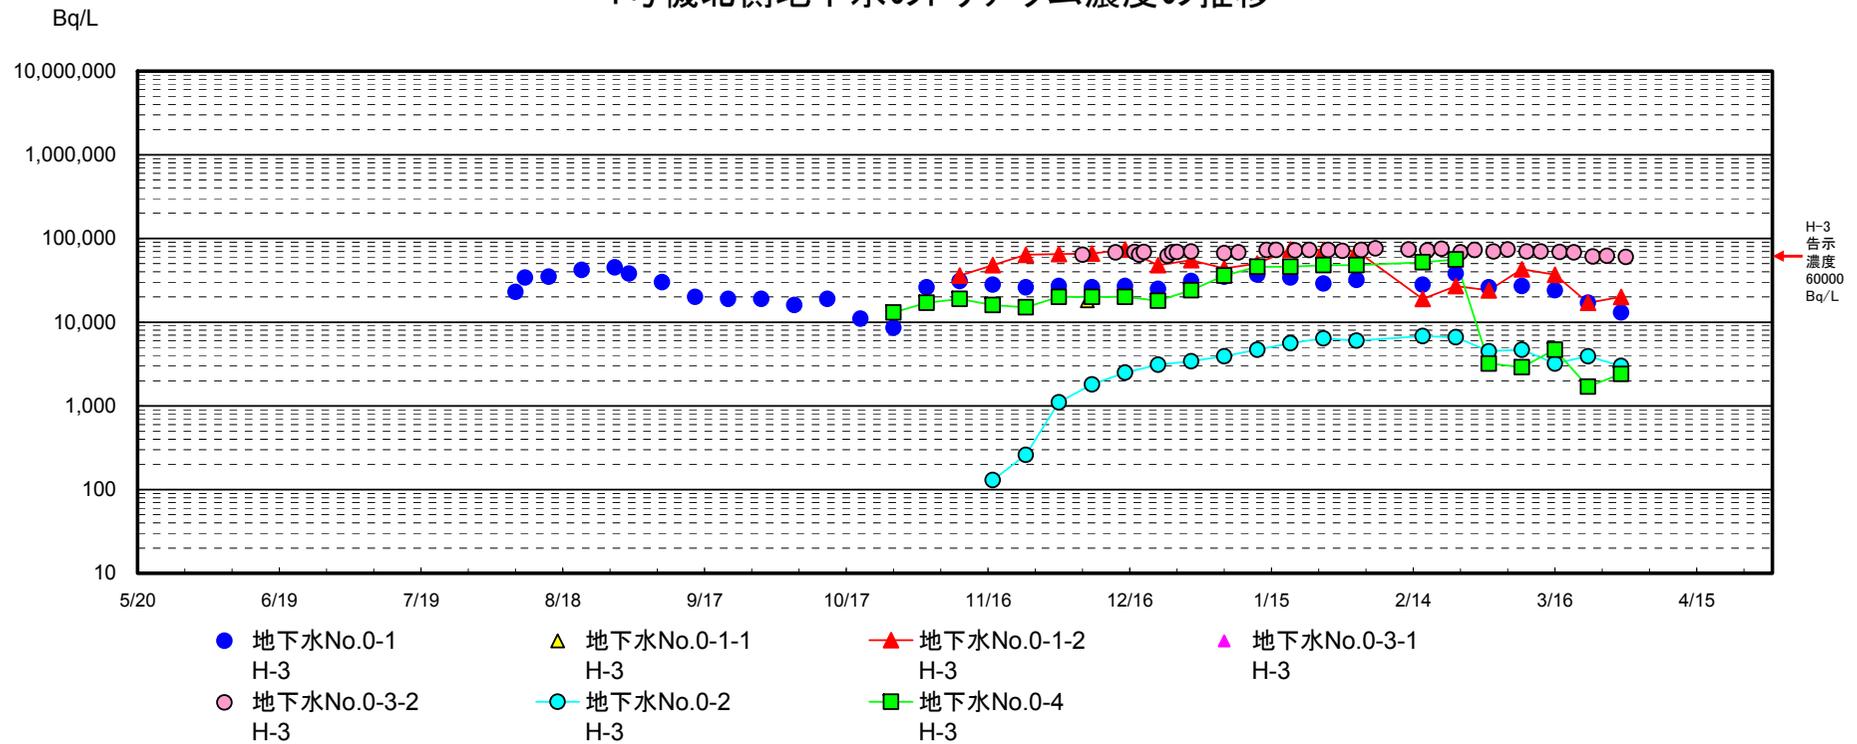
地下水のトリチウム濃度推移(1/4)

1号機北側地下水のトリチウム濃度の推移

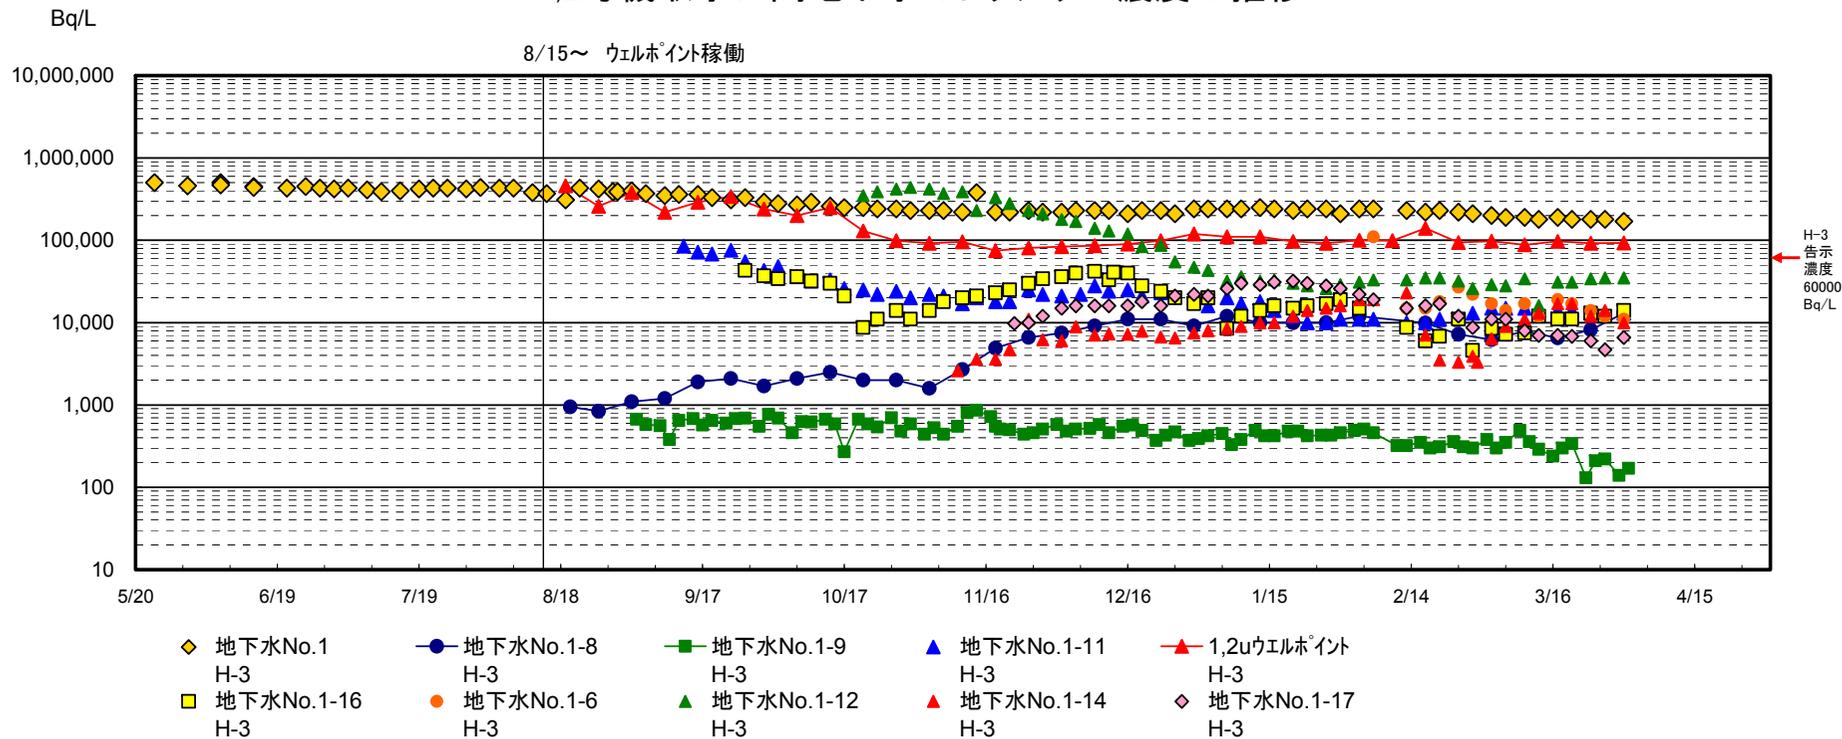
地下水のトリチウム濃度推移(2/4)

1,2号機取水口間地下水のトリチウム濃度の推移

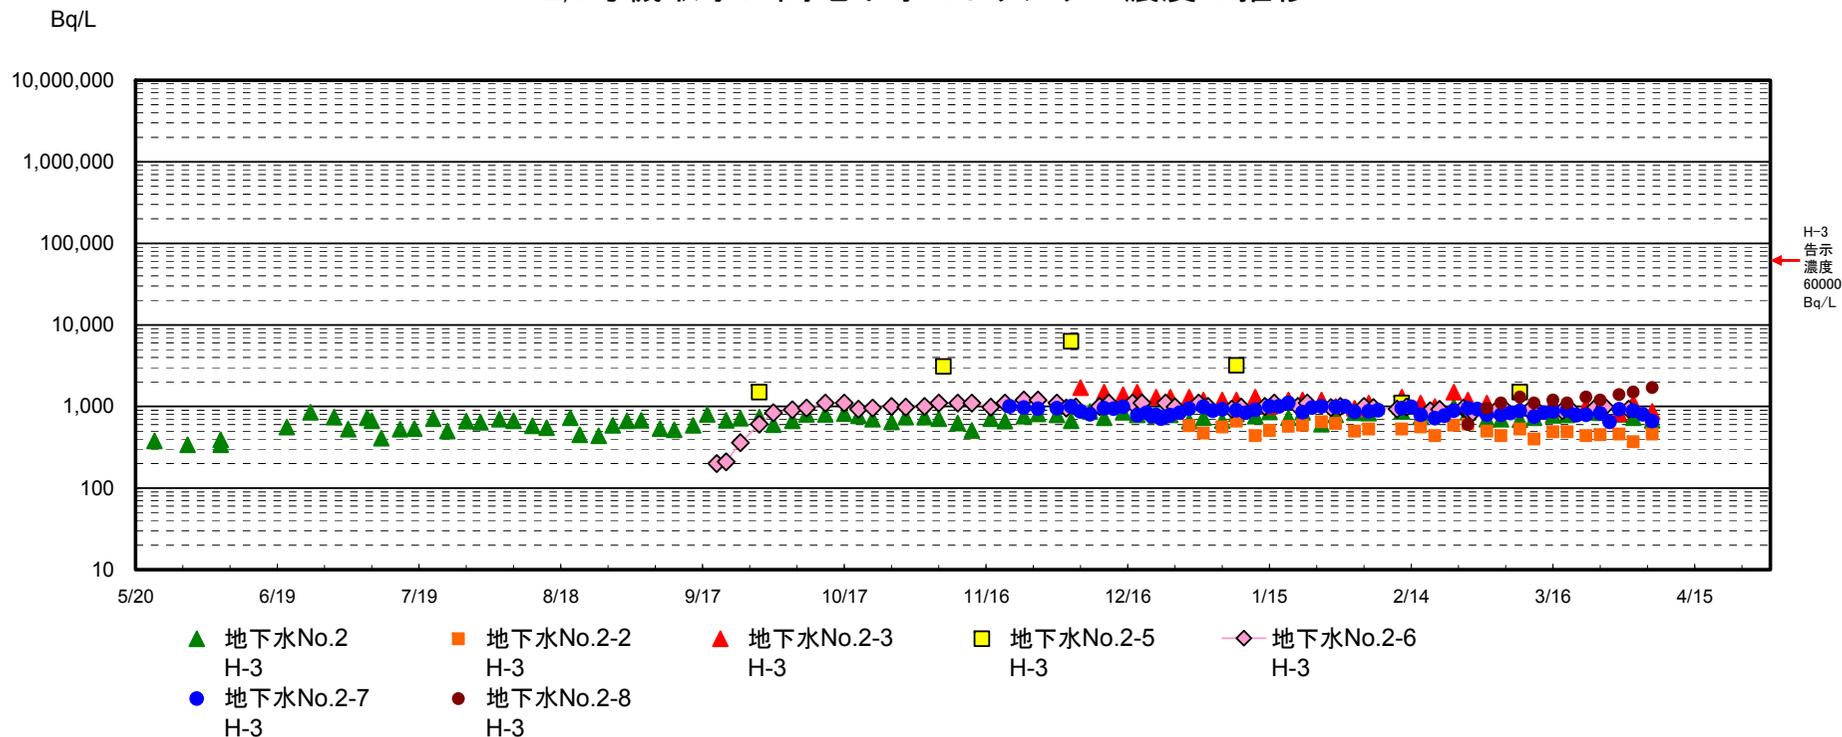
地下水のトリチウム濃度推移(3/4)

2,3号機取水口間地下水のトリチウム濃度の推移

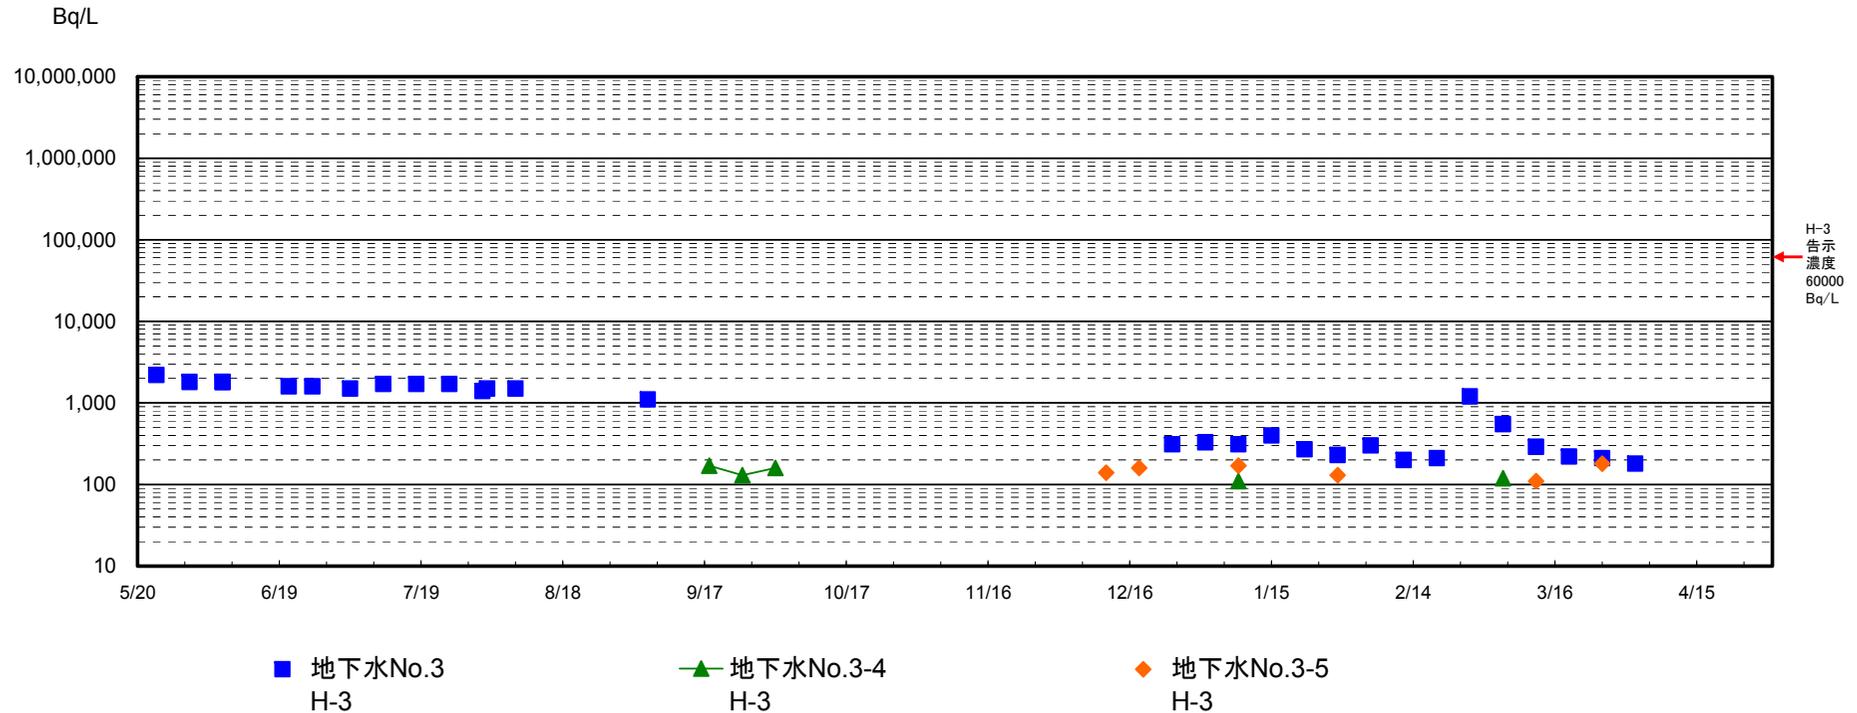
地下水のトリチウム濃度推移(4/4)

3,4号機取水口間地下水のトリチウム濃度の推移

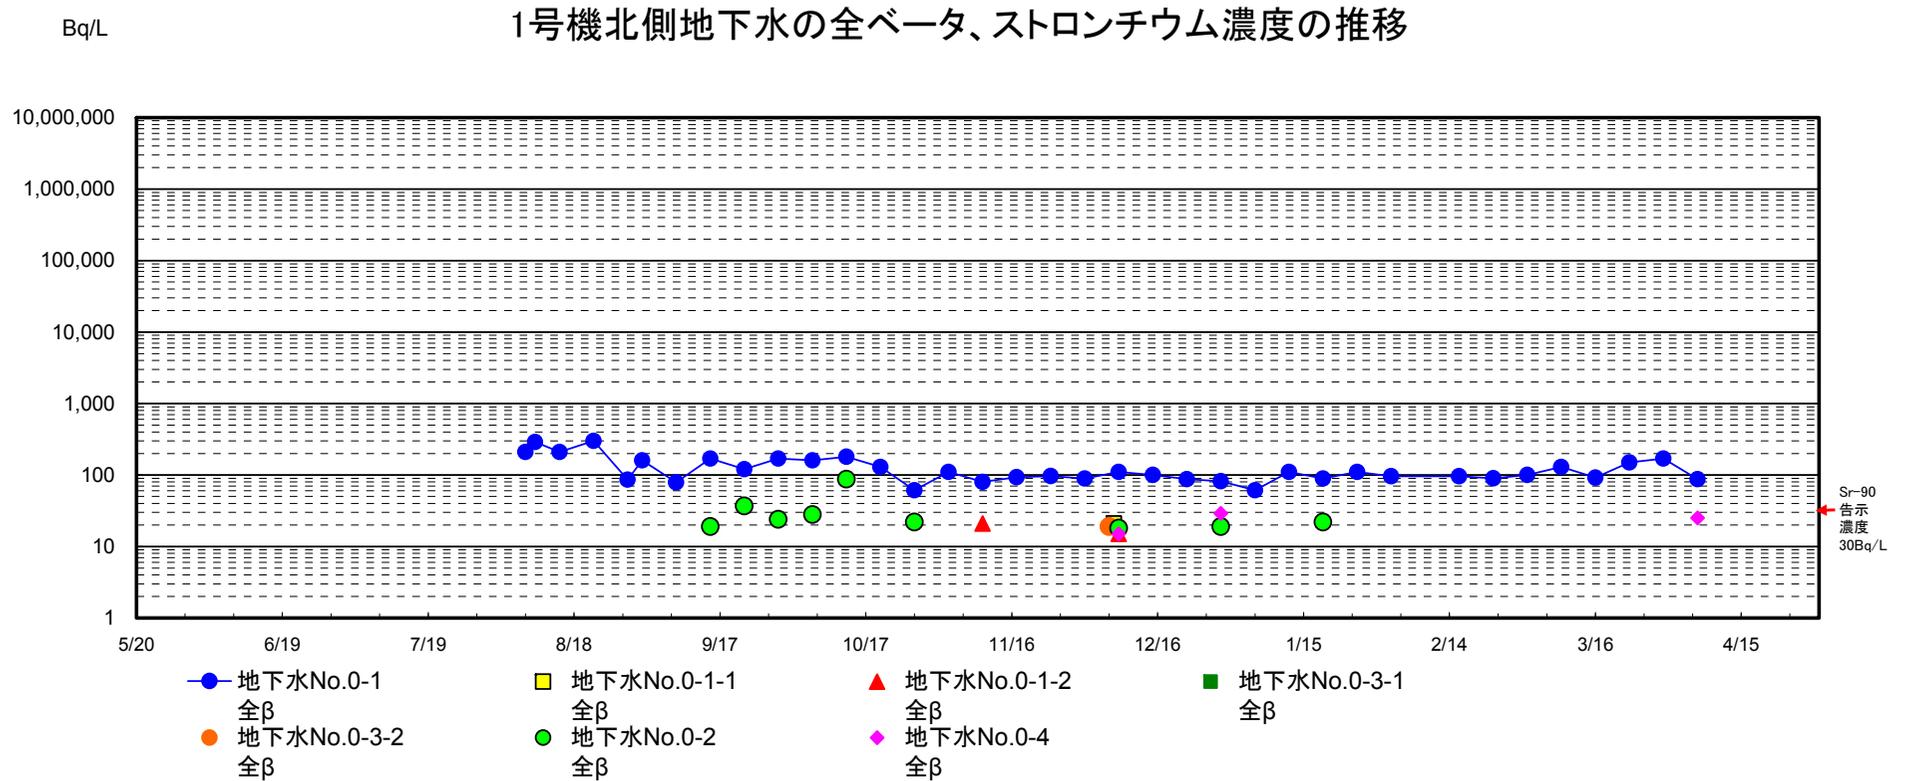
地下水の全ベータ、ストロンチウム濃度推移(1/4)

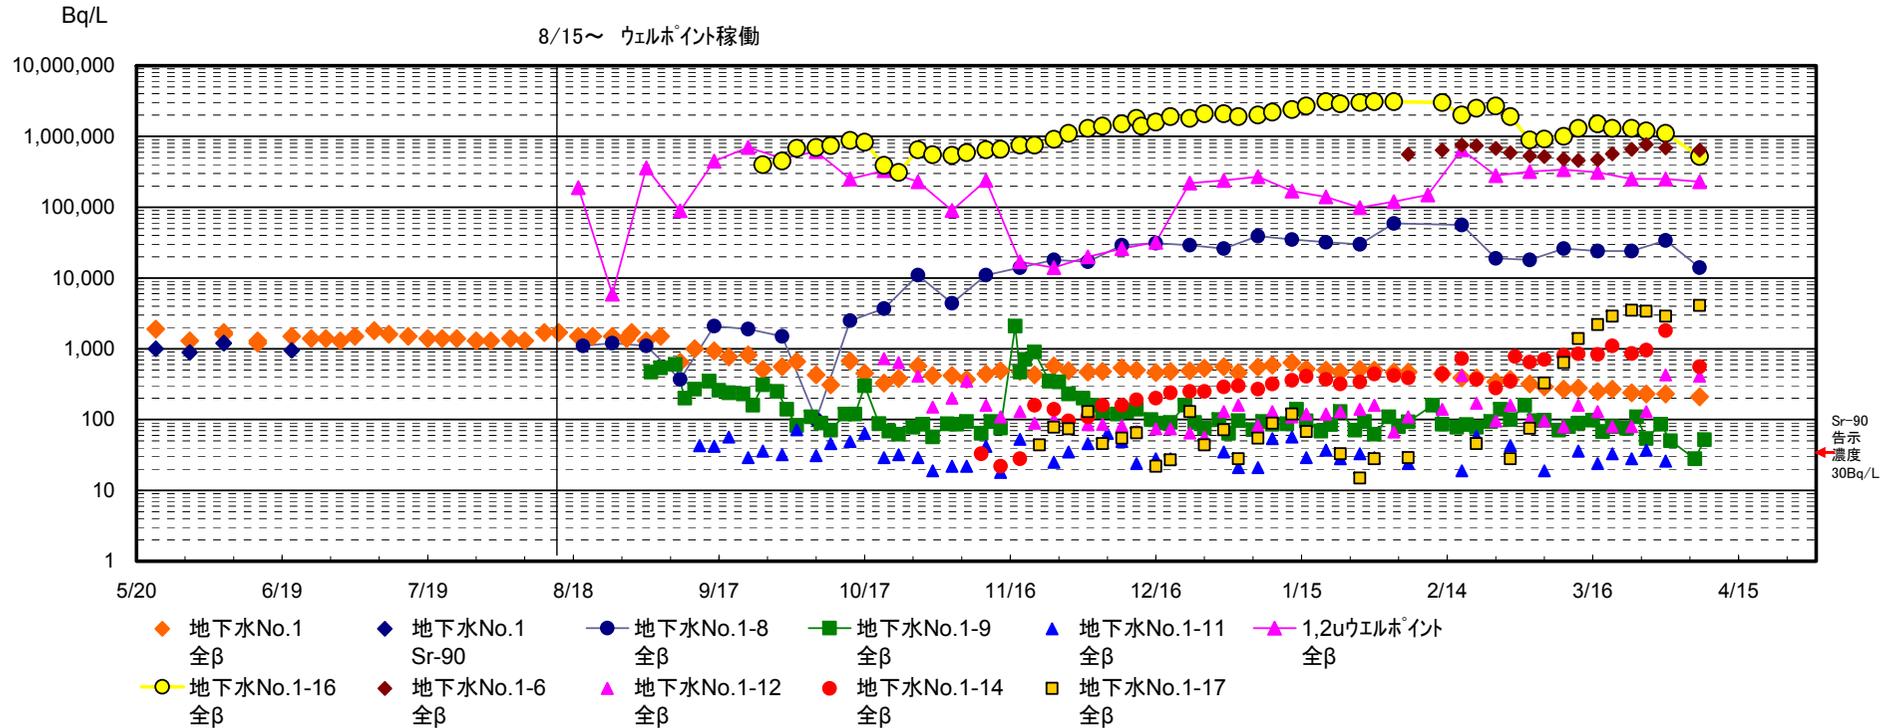
地下水の全ベータ、ストロンチウム濃度推移(2/4)

1,2号機取水口間地下水の全ベータ、ストロンチウム濃度の推移

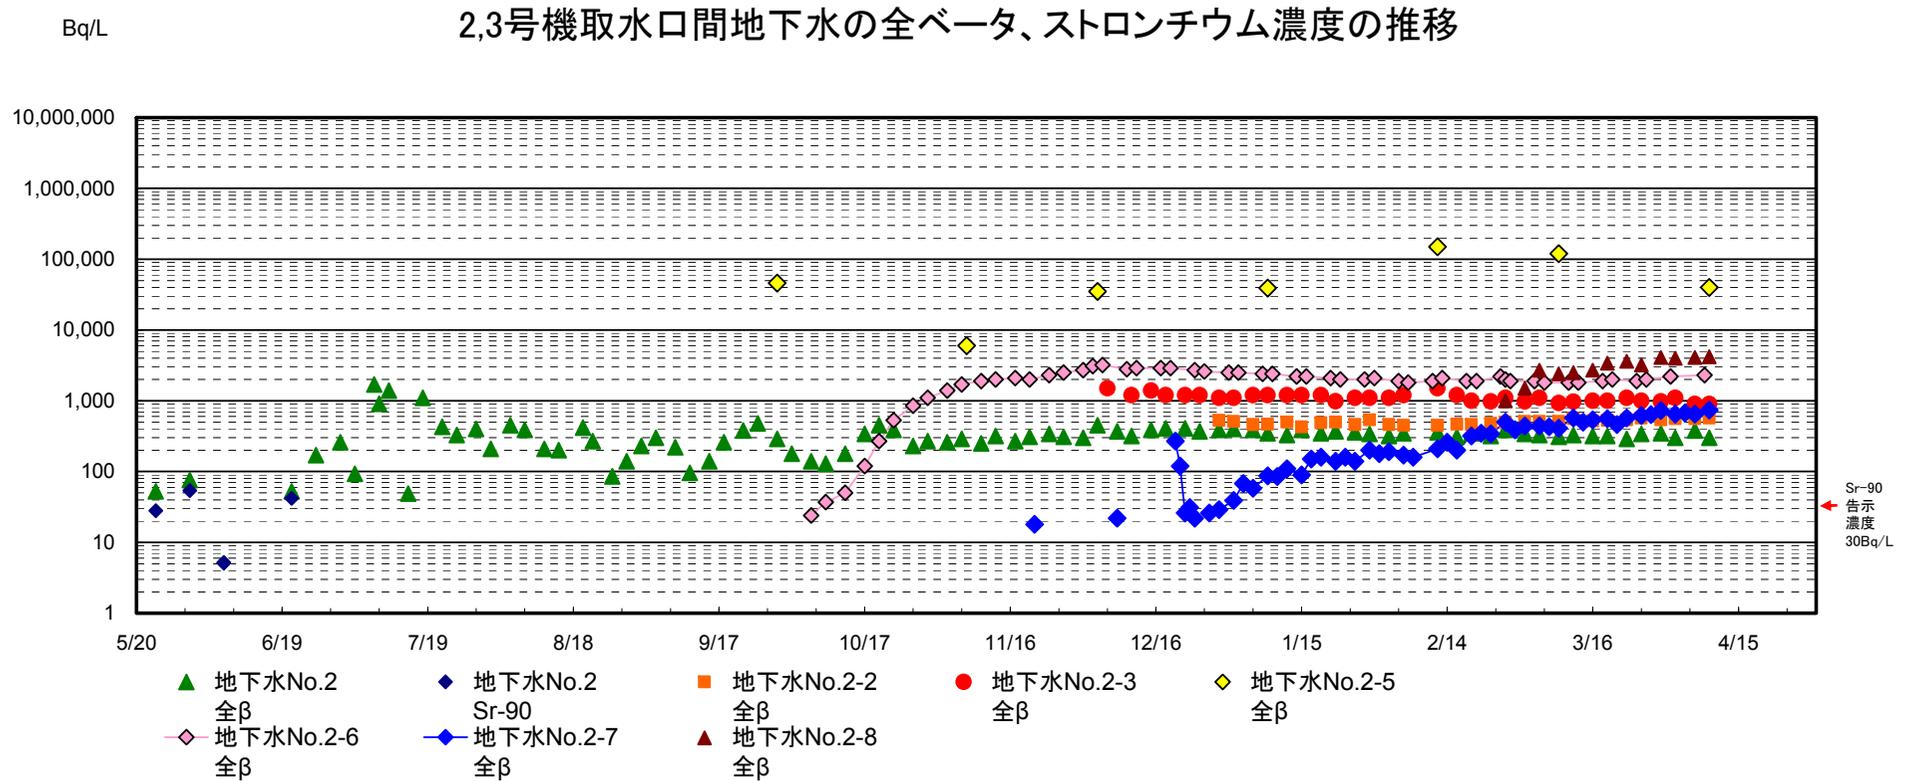
地下水の全ベータ、ストロンチウム濃度推移(3/4)

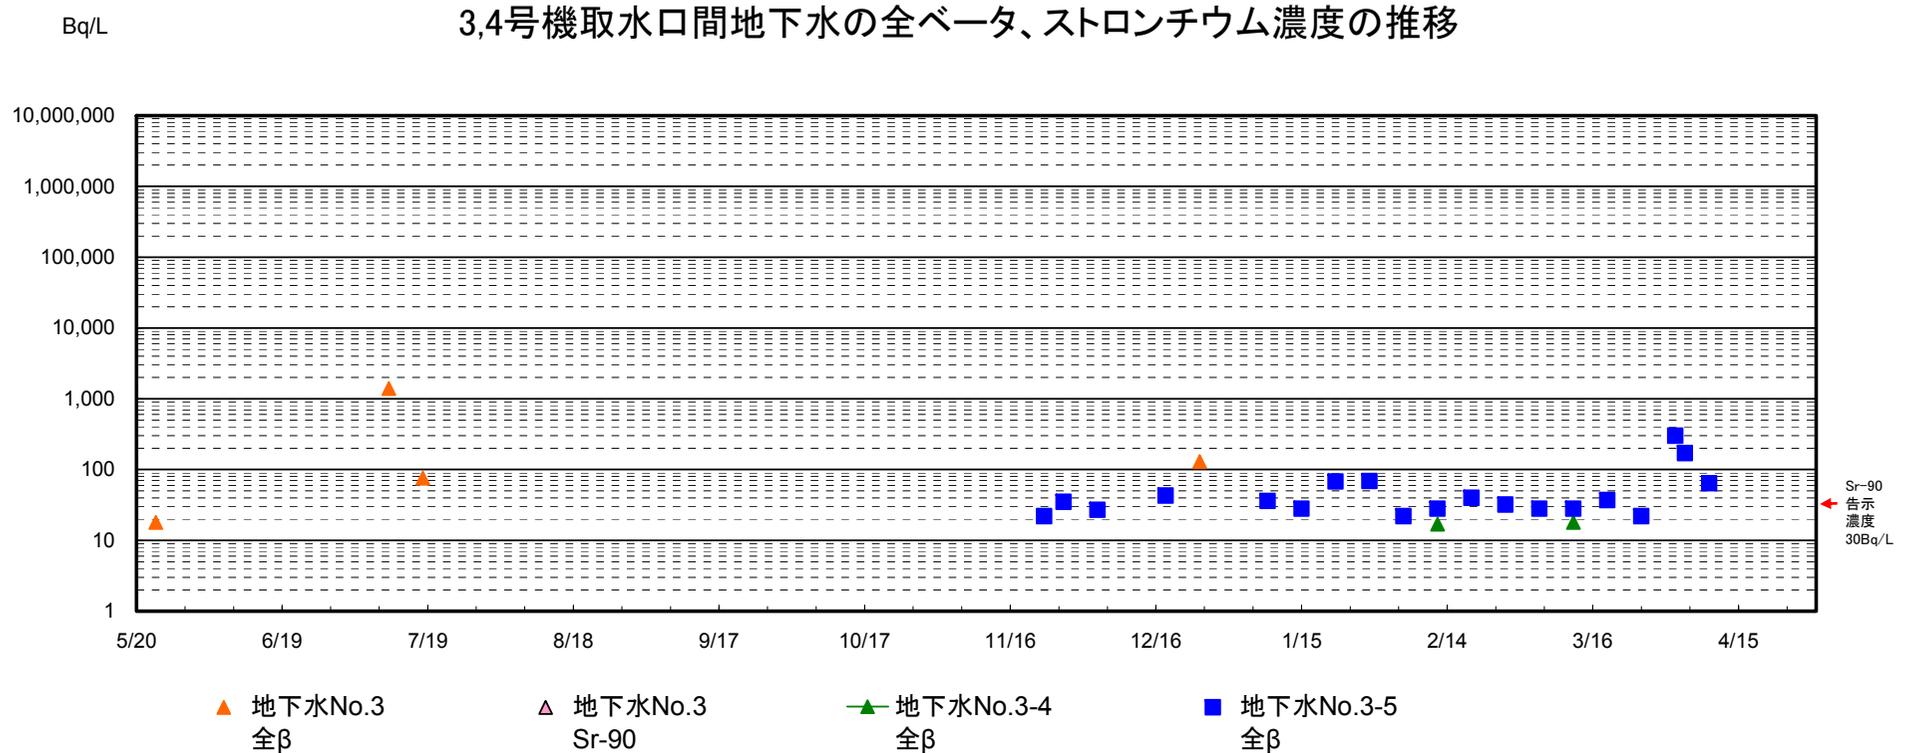
地下水の全ベータ、ストロンチウム濃度推移(4/4)

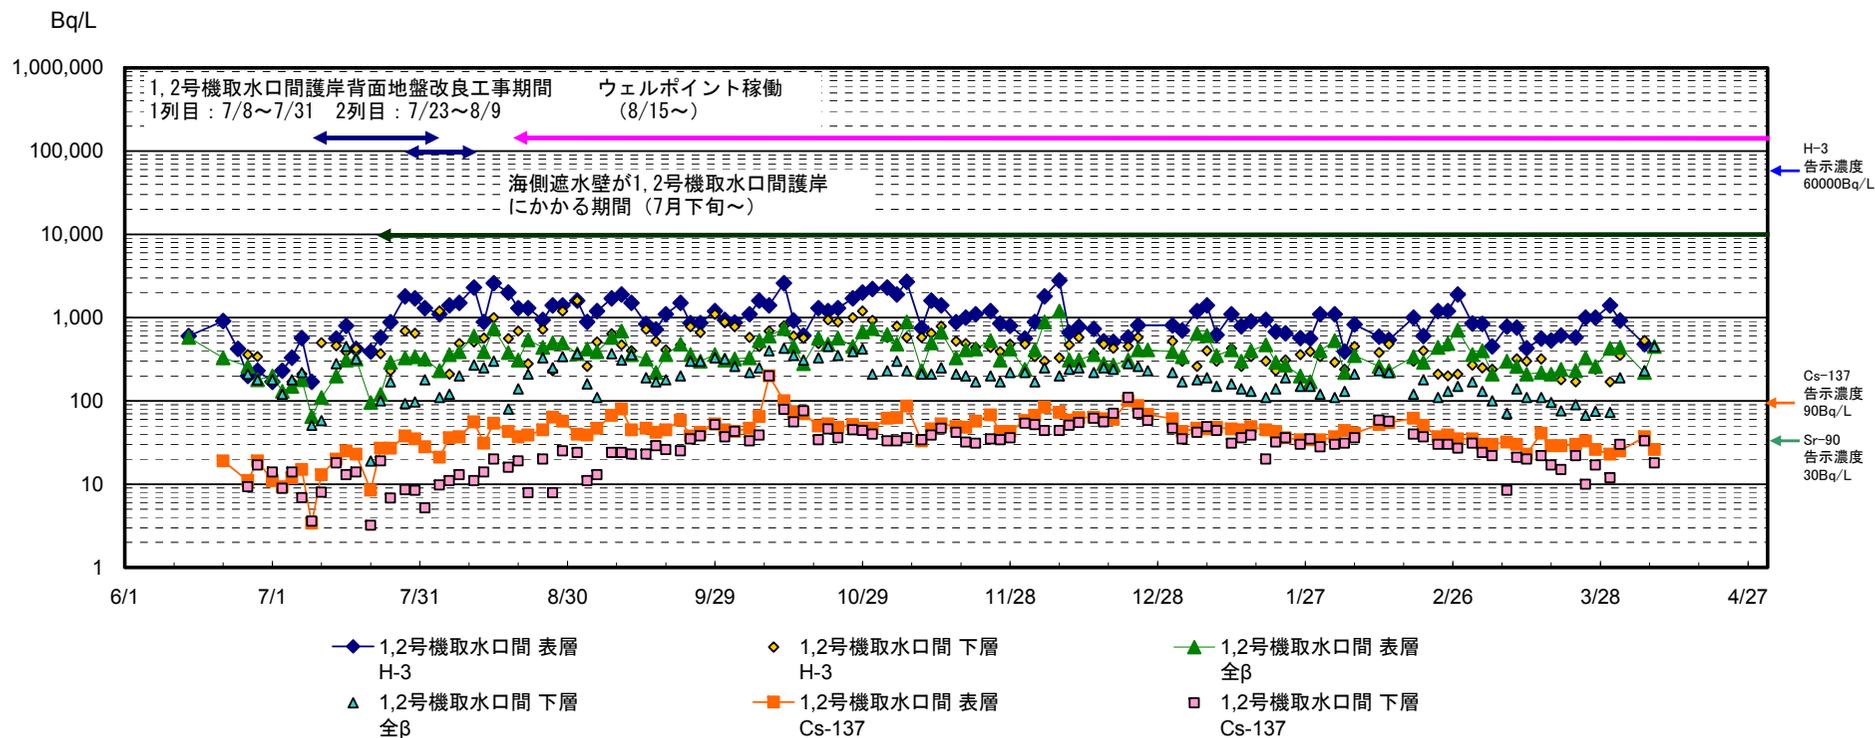
1,2号機取水口間の海水の濃度推移

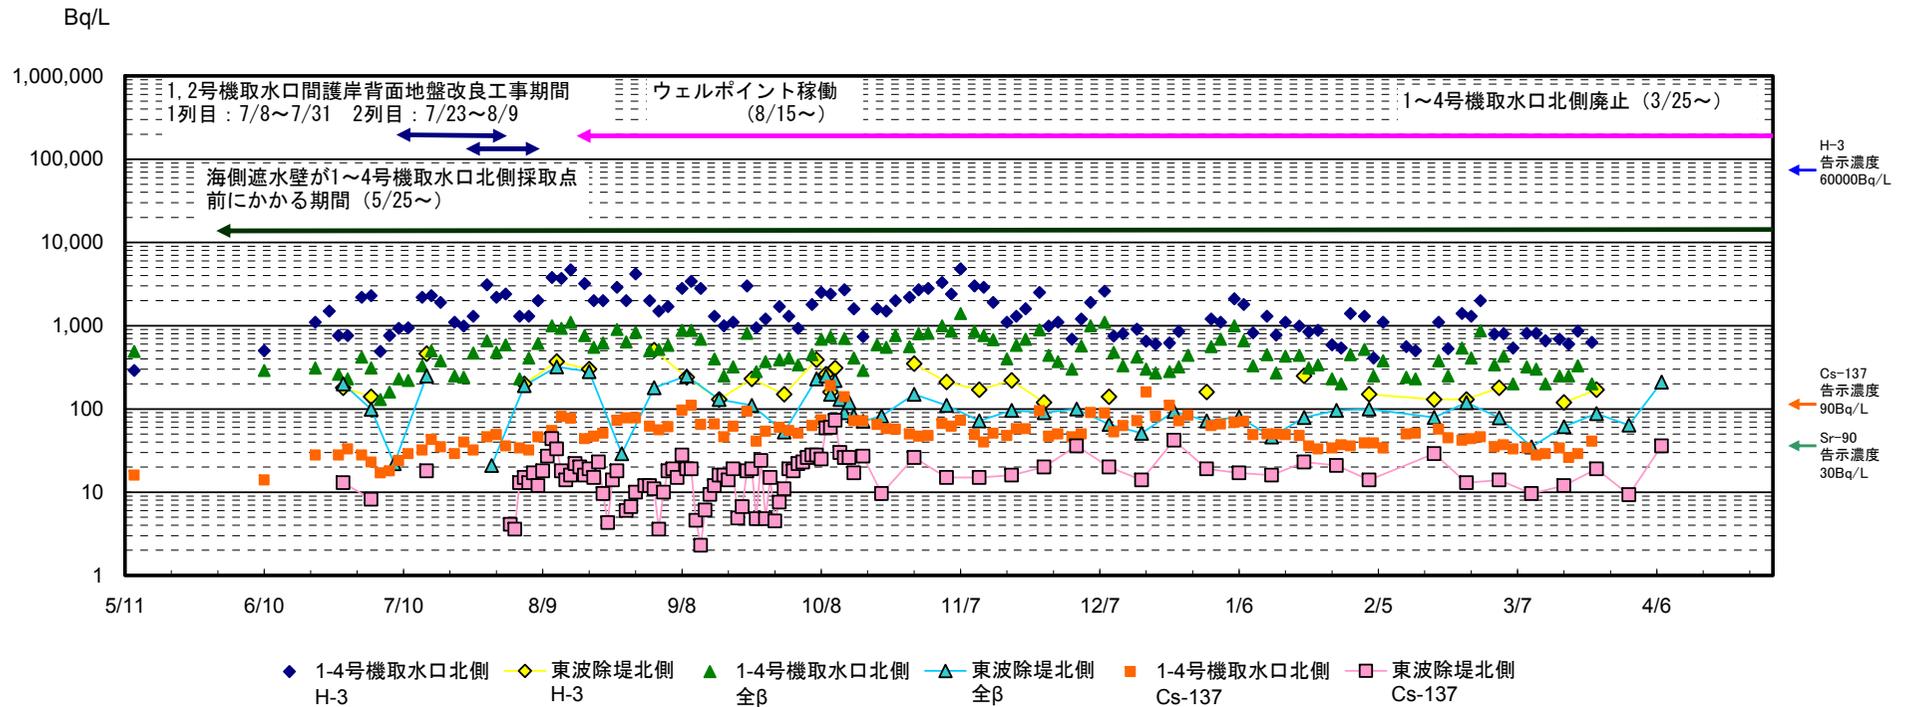
1～4号機取水口北側、東波除堤北側の海水の濃度推移

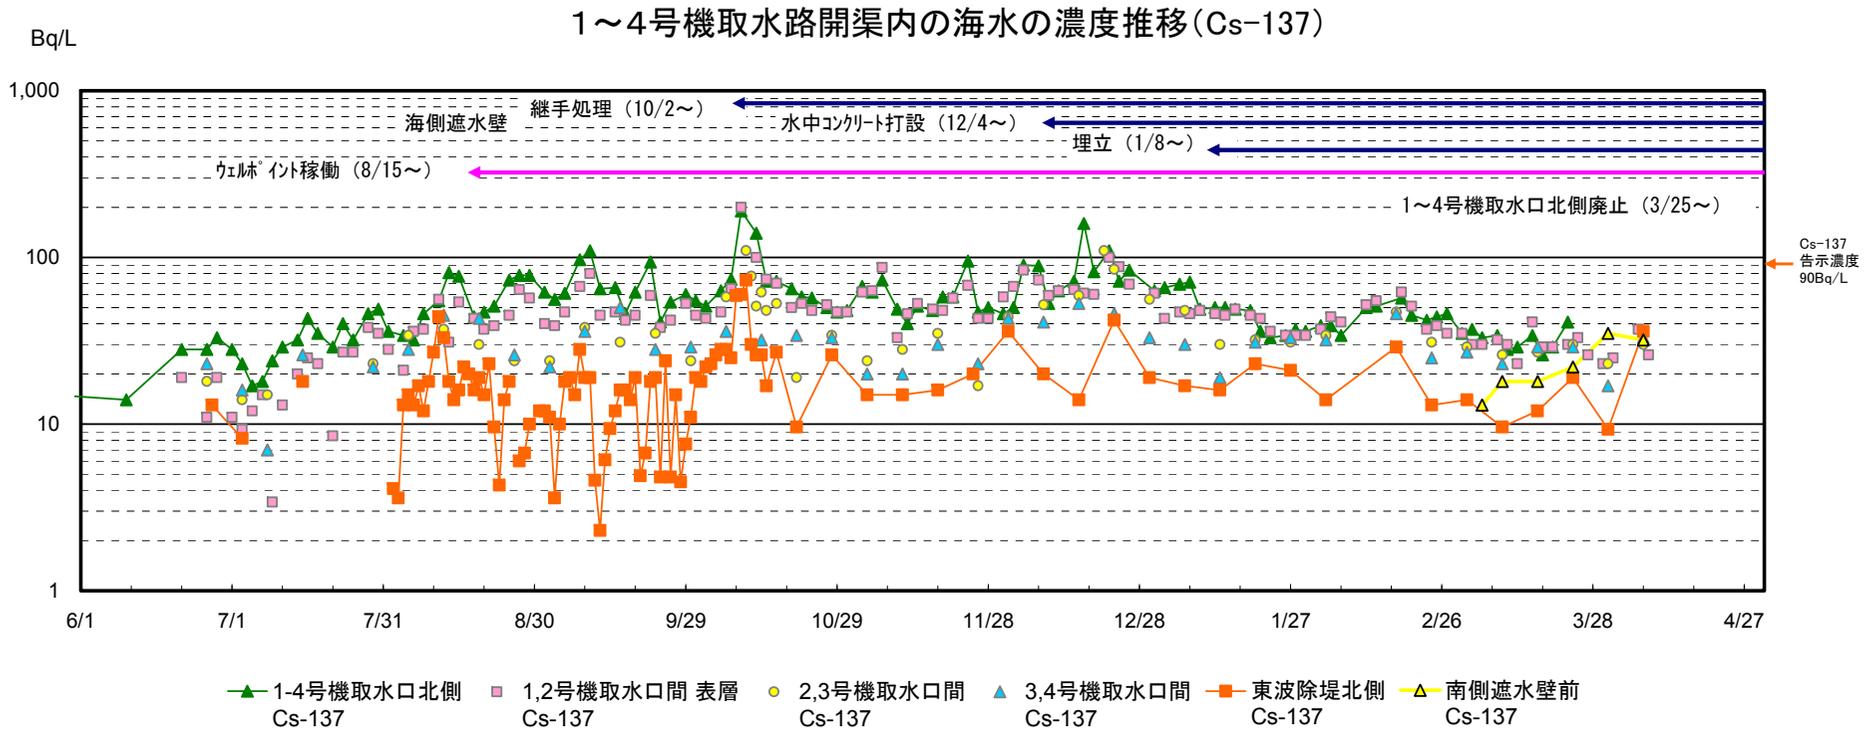
1～4号機取水路開渠内の海水の濃度推移(1/3)

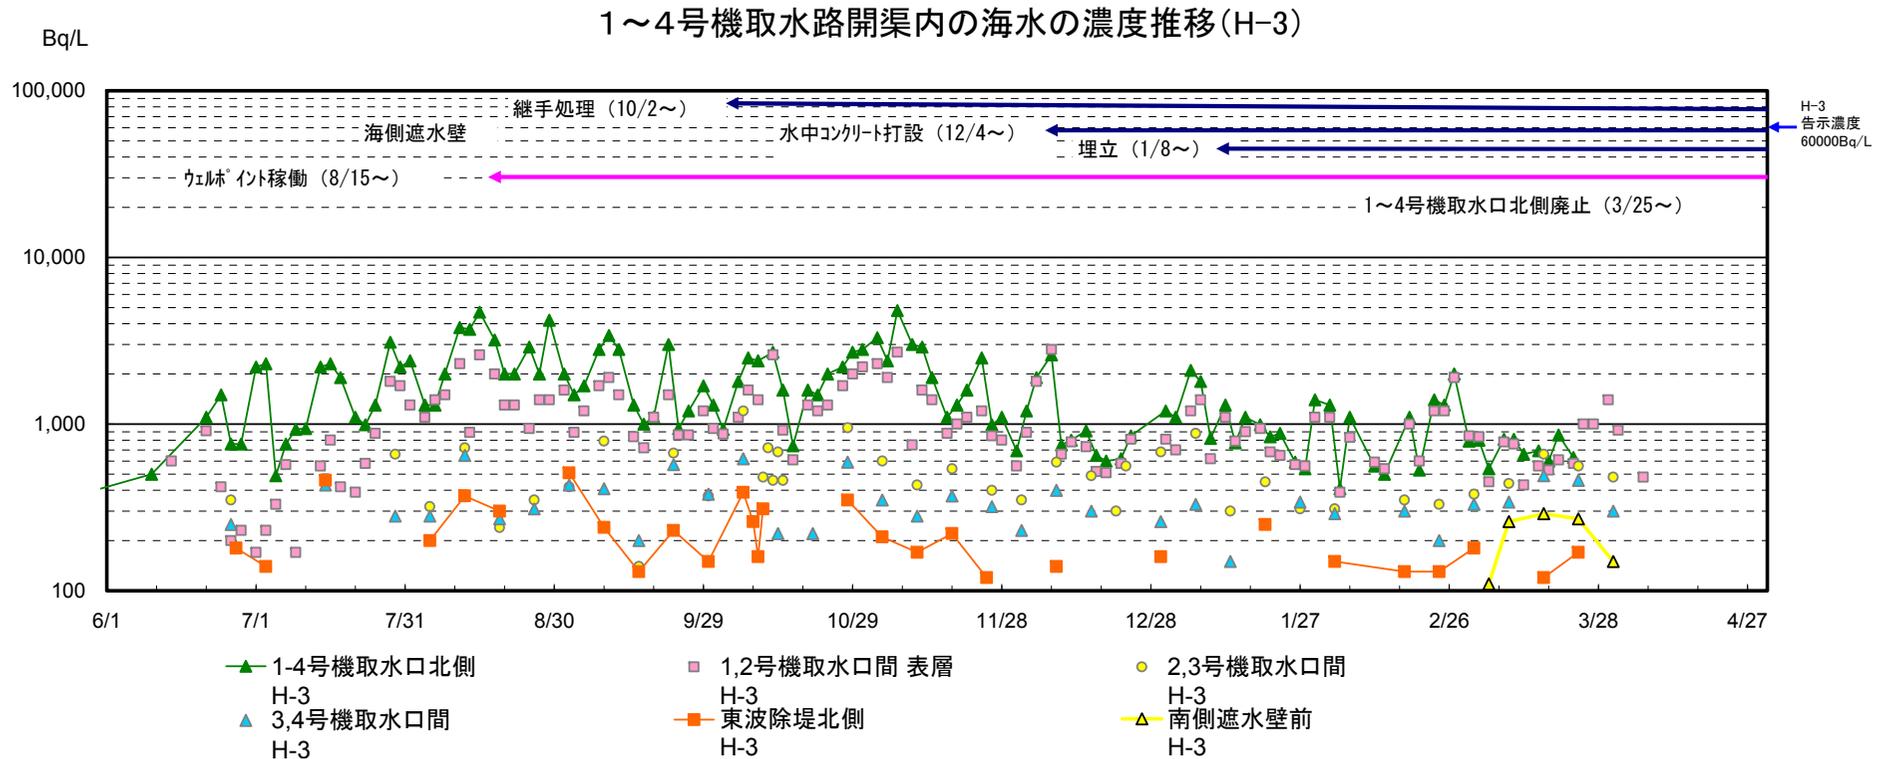
1～4号機取水路開渠内の海水の濃度推移(2/3)

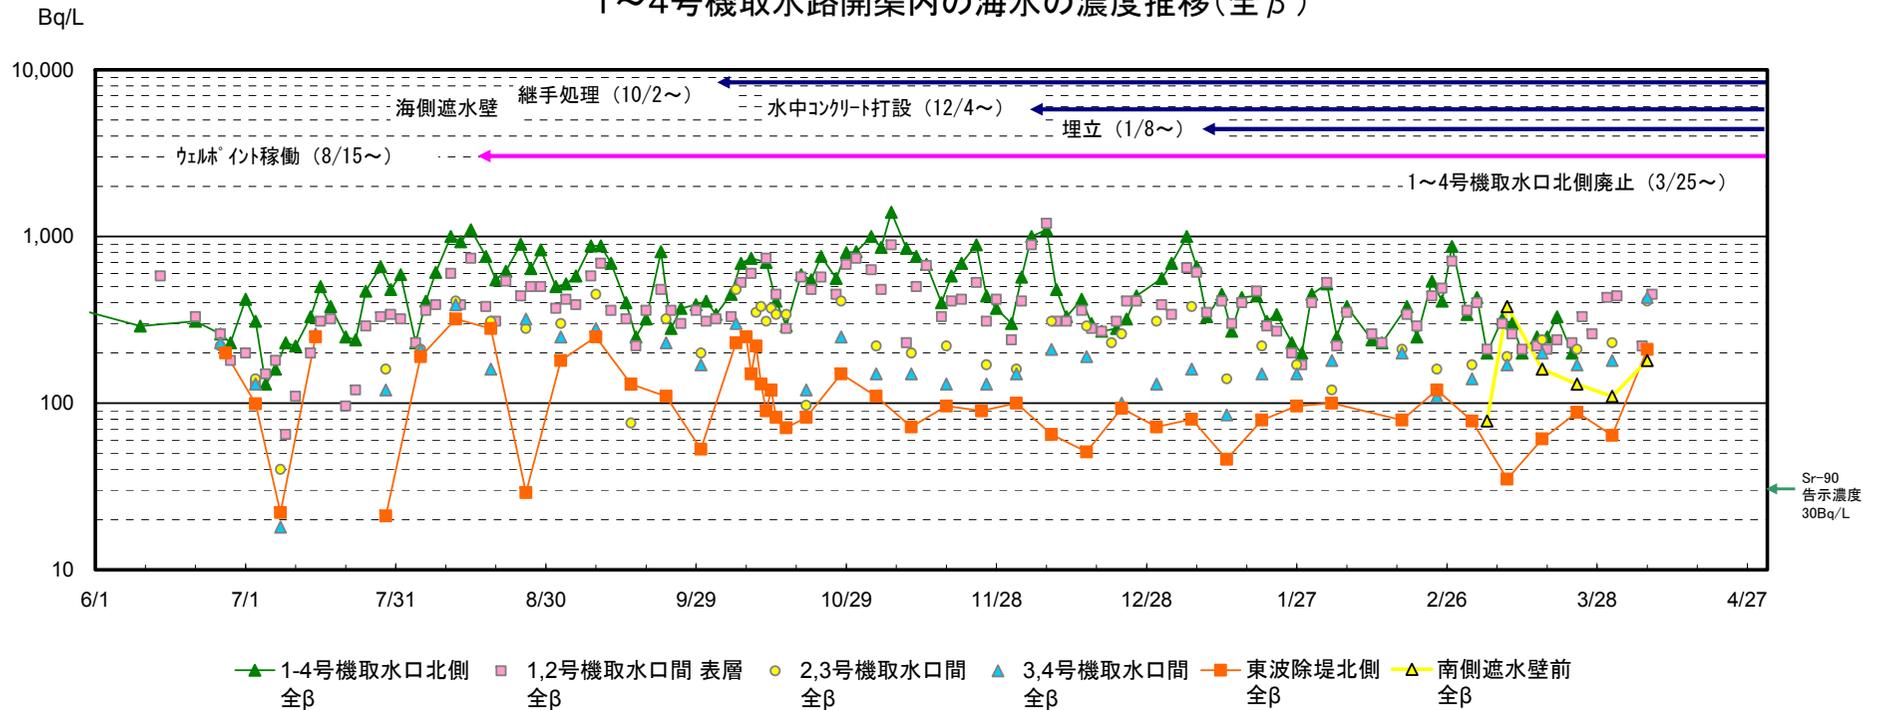
1～4号機取水路開渠内の海水の濃度推移(3/3)

1～4号機取水路開渠内の海水の濃度推移(全β)

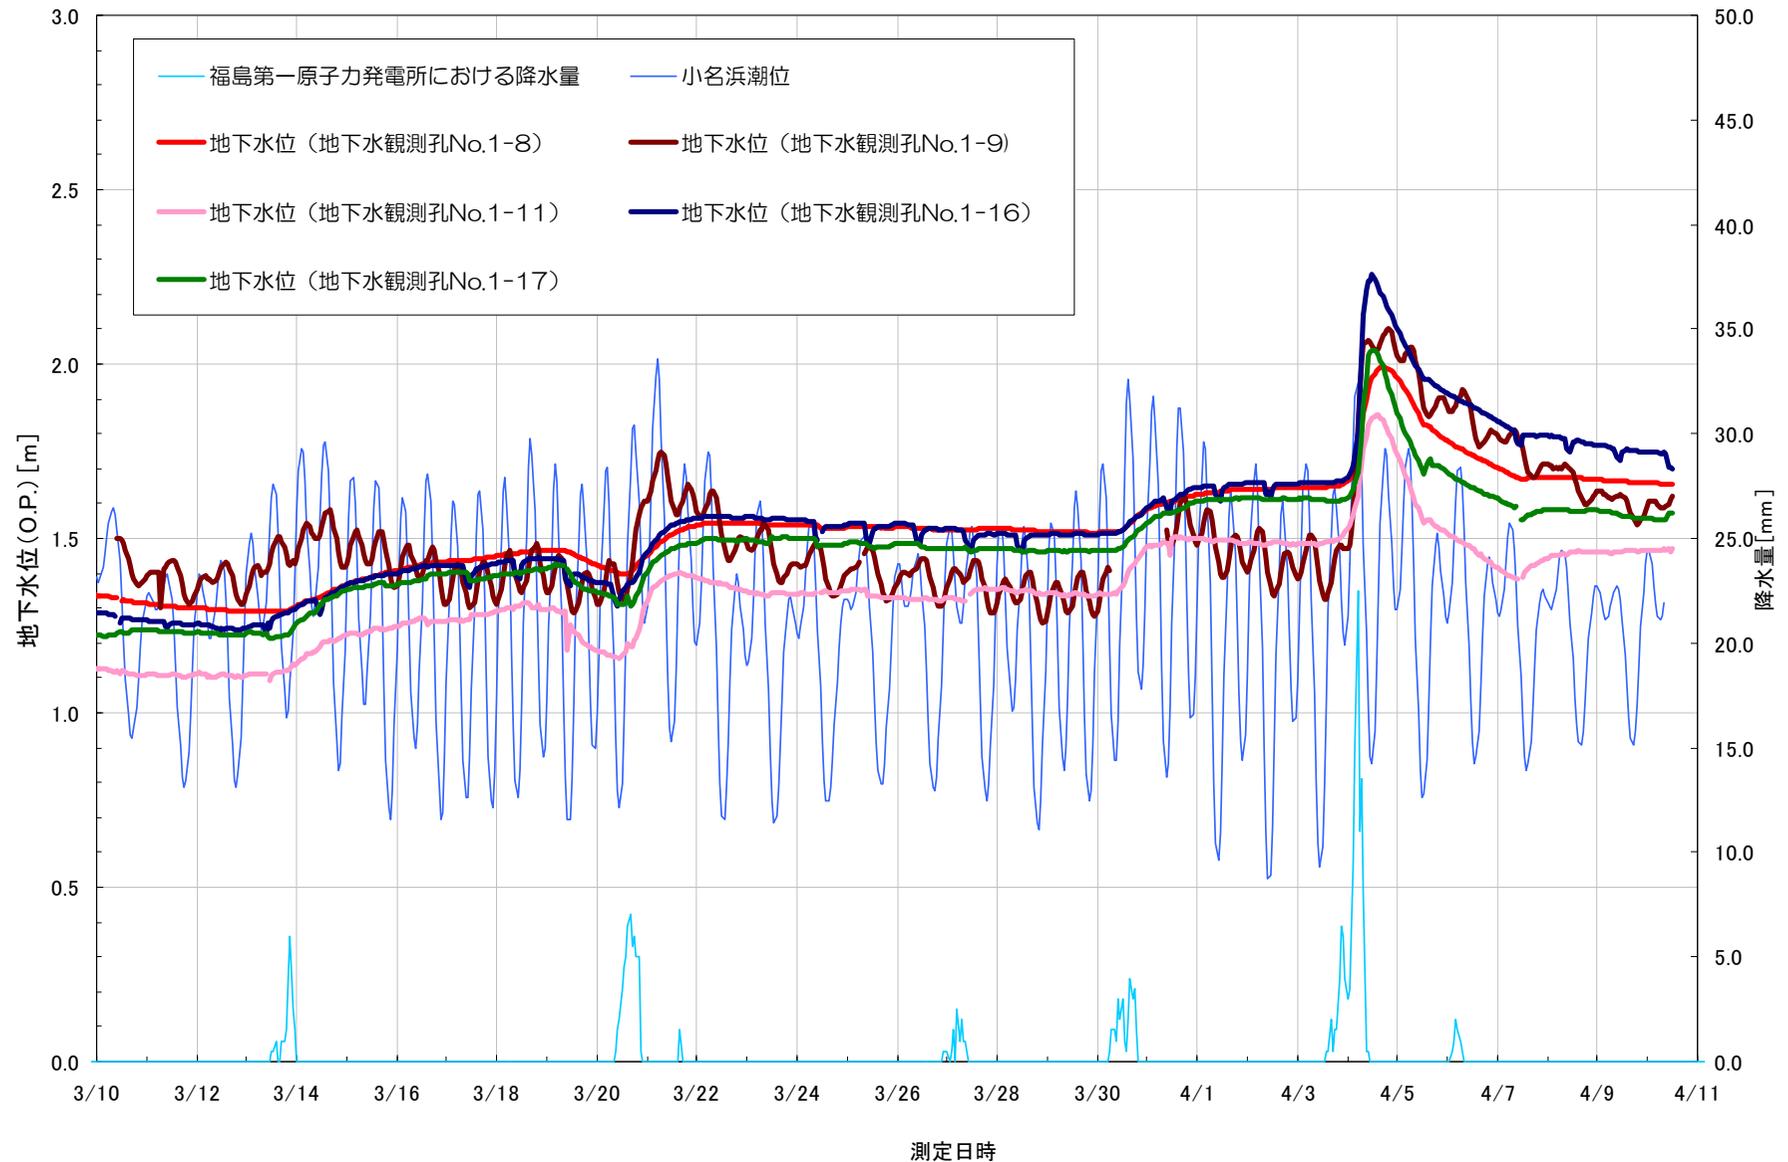
地下水位の挙動（1-2号機間：3月10日～4月10日）

No.1-9について3月30日 7時から3月31日 9時、不具合により欠測。
