タービン建屋東側における
地下水および海水中の放射性物質濃度の状況等について

平成26年4月11日
東京電力株式会社

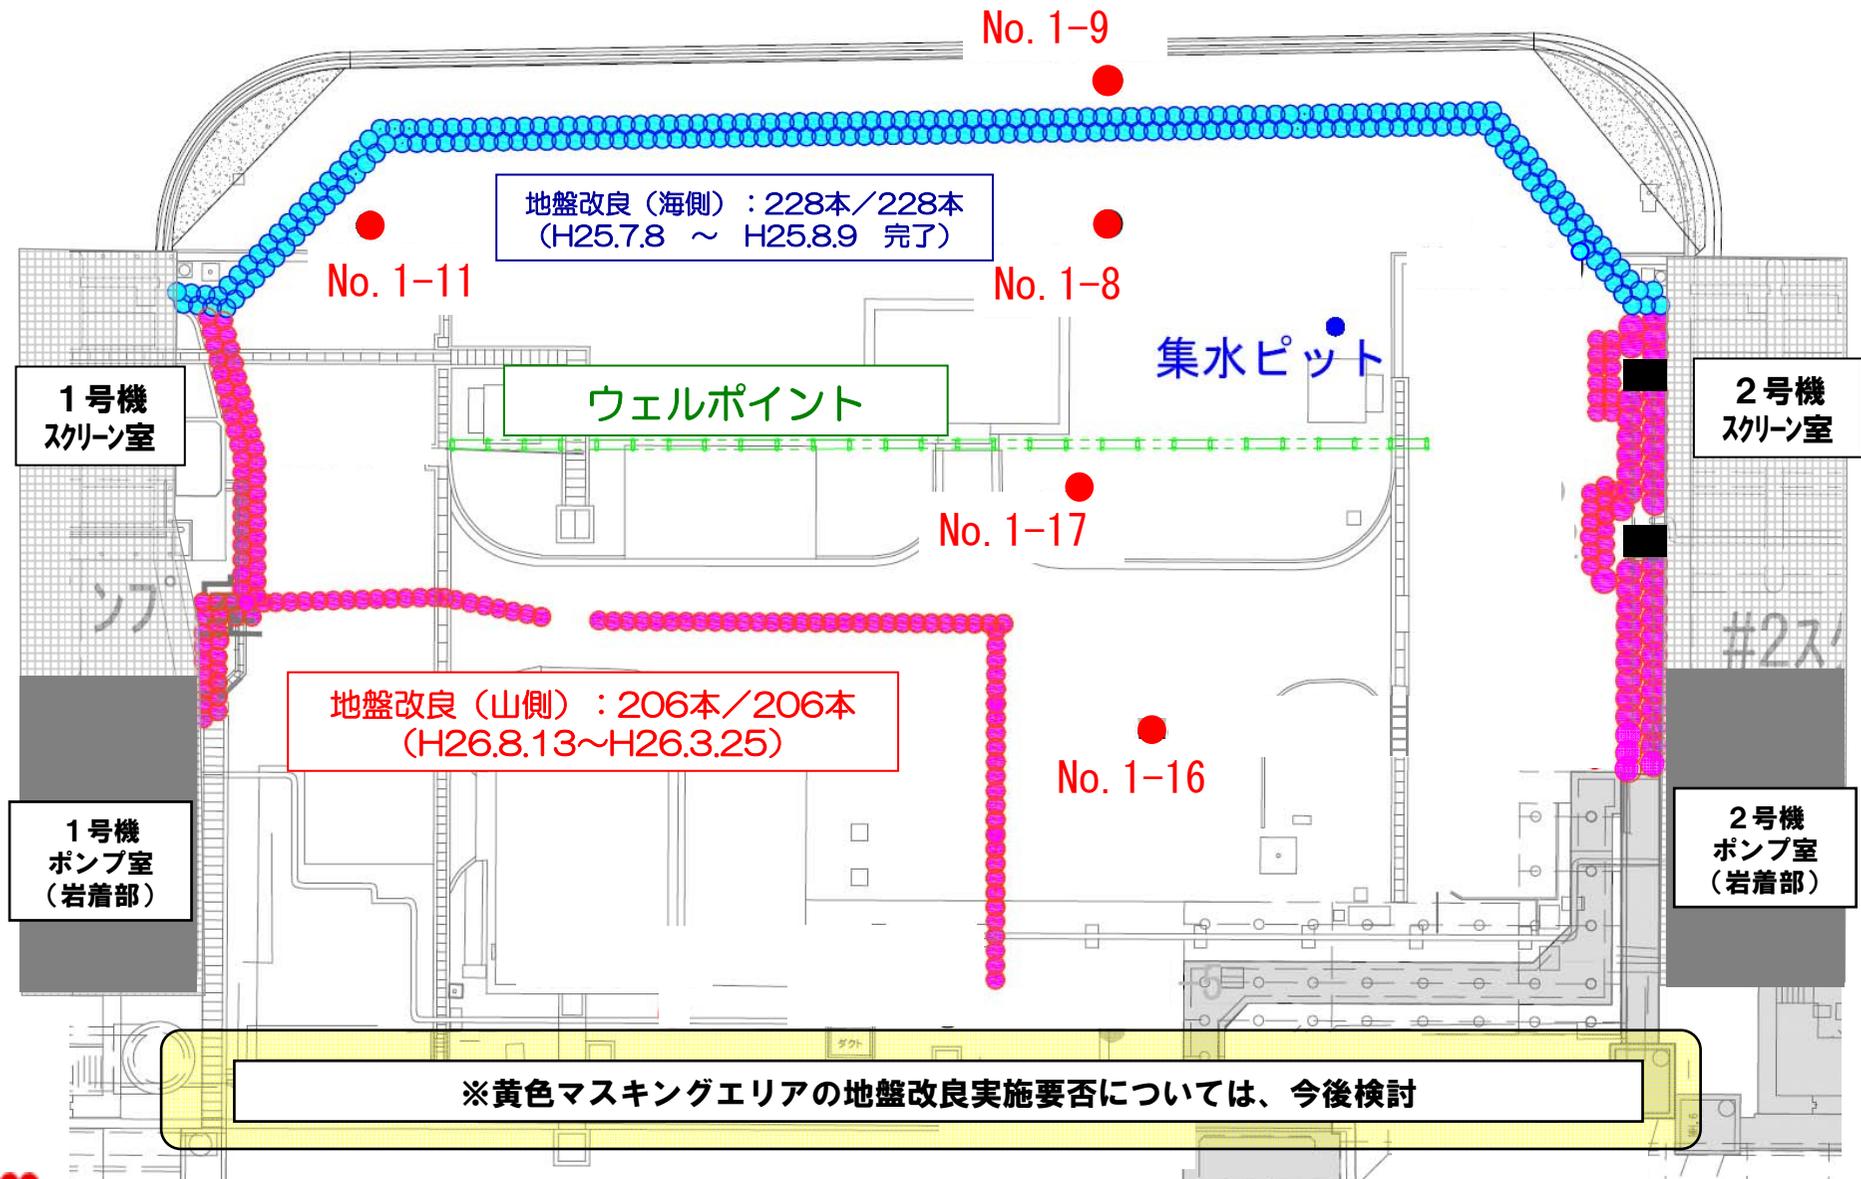
1-2号機間地盤改良工事の進捗状況（4月11日朝時点）

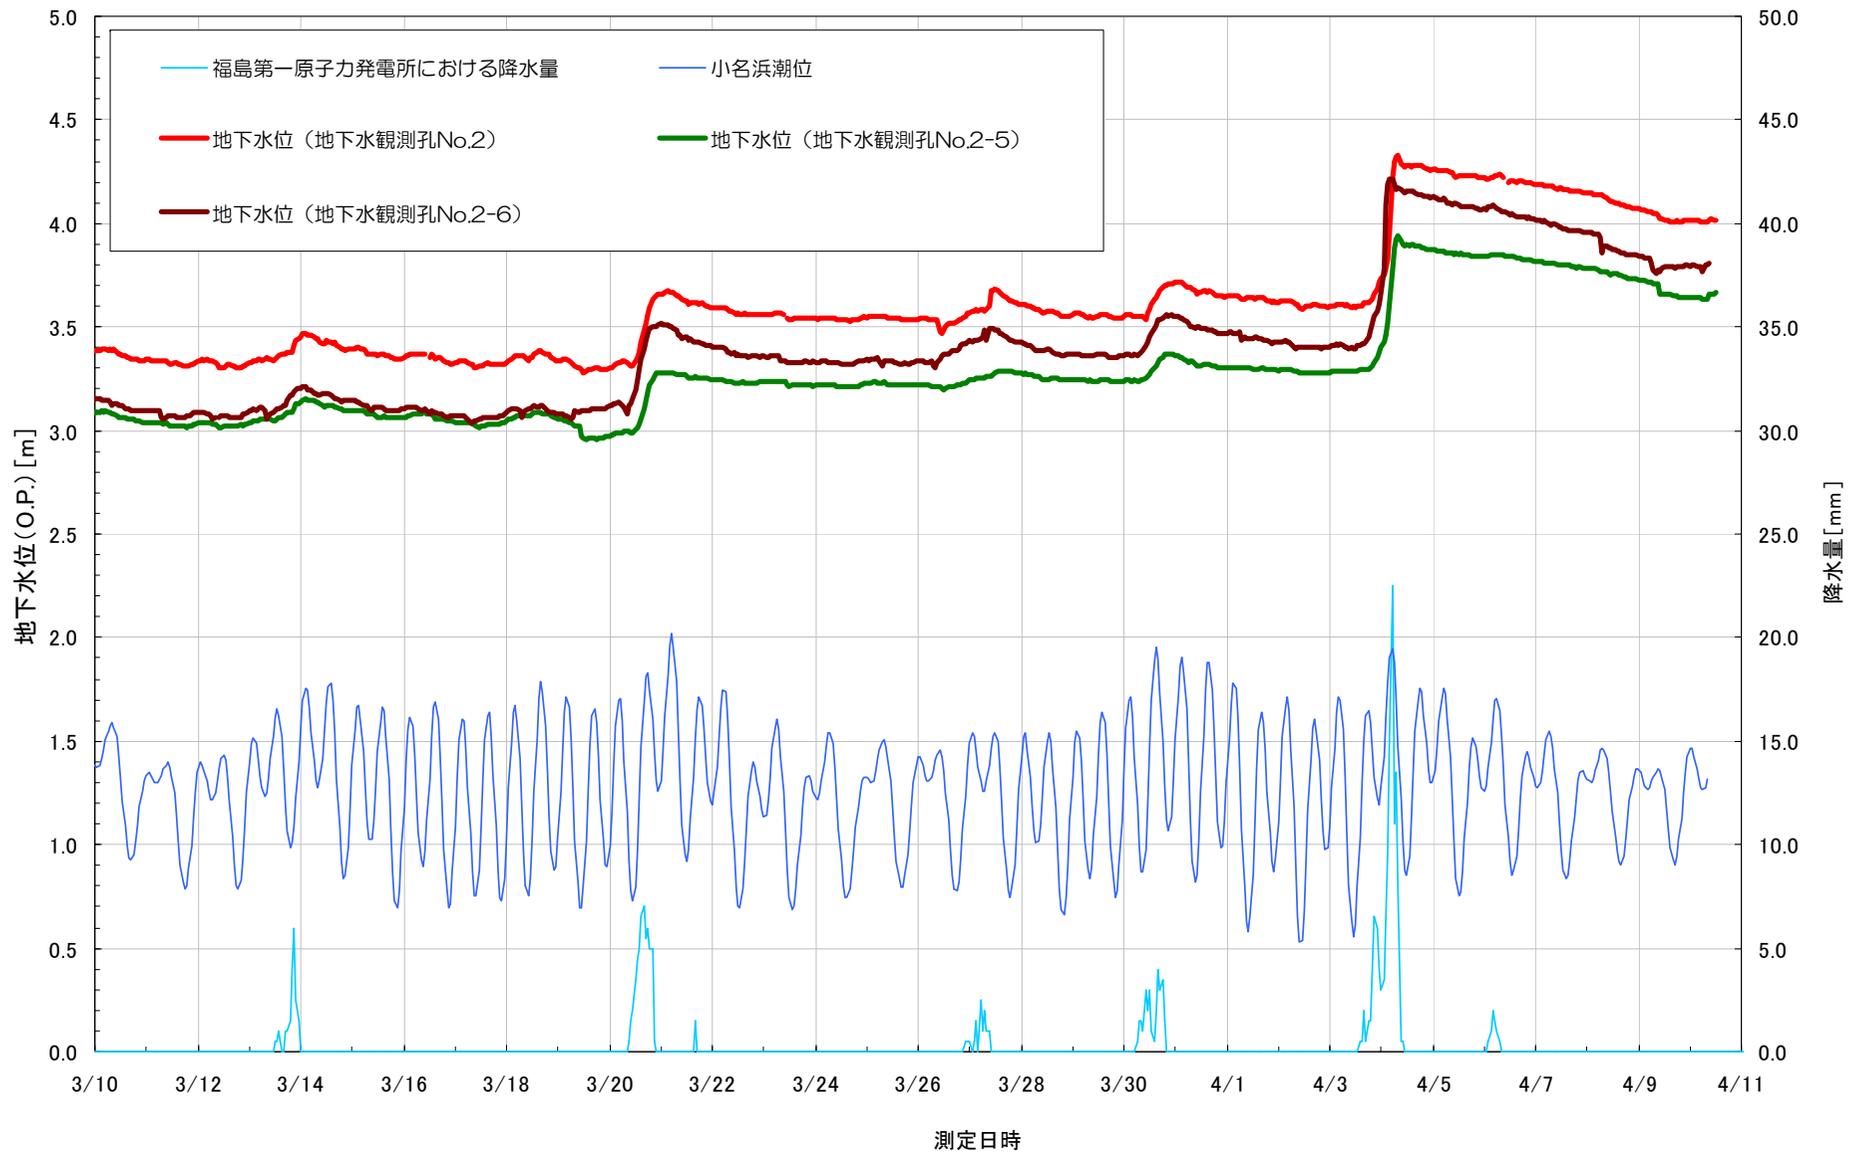
地下水位の挙動（2-3号機間：3月10日～4月10日）

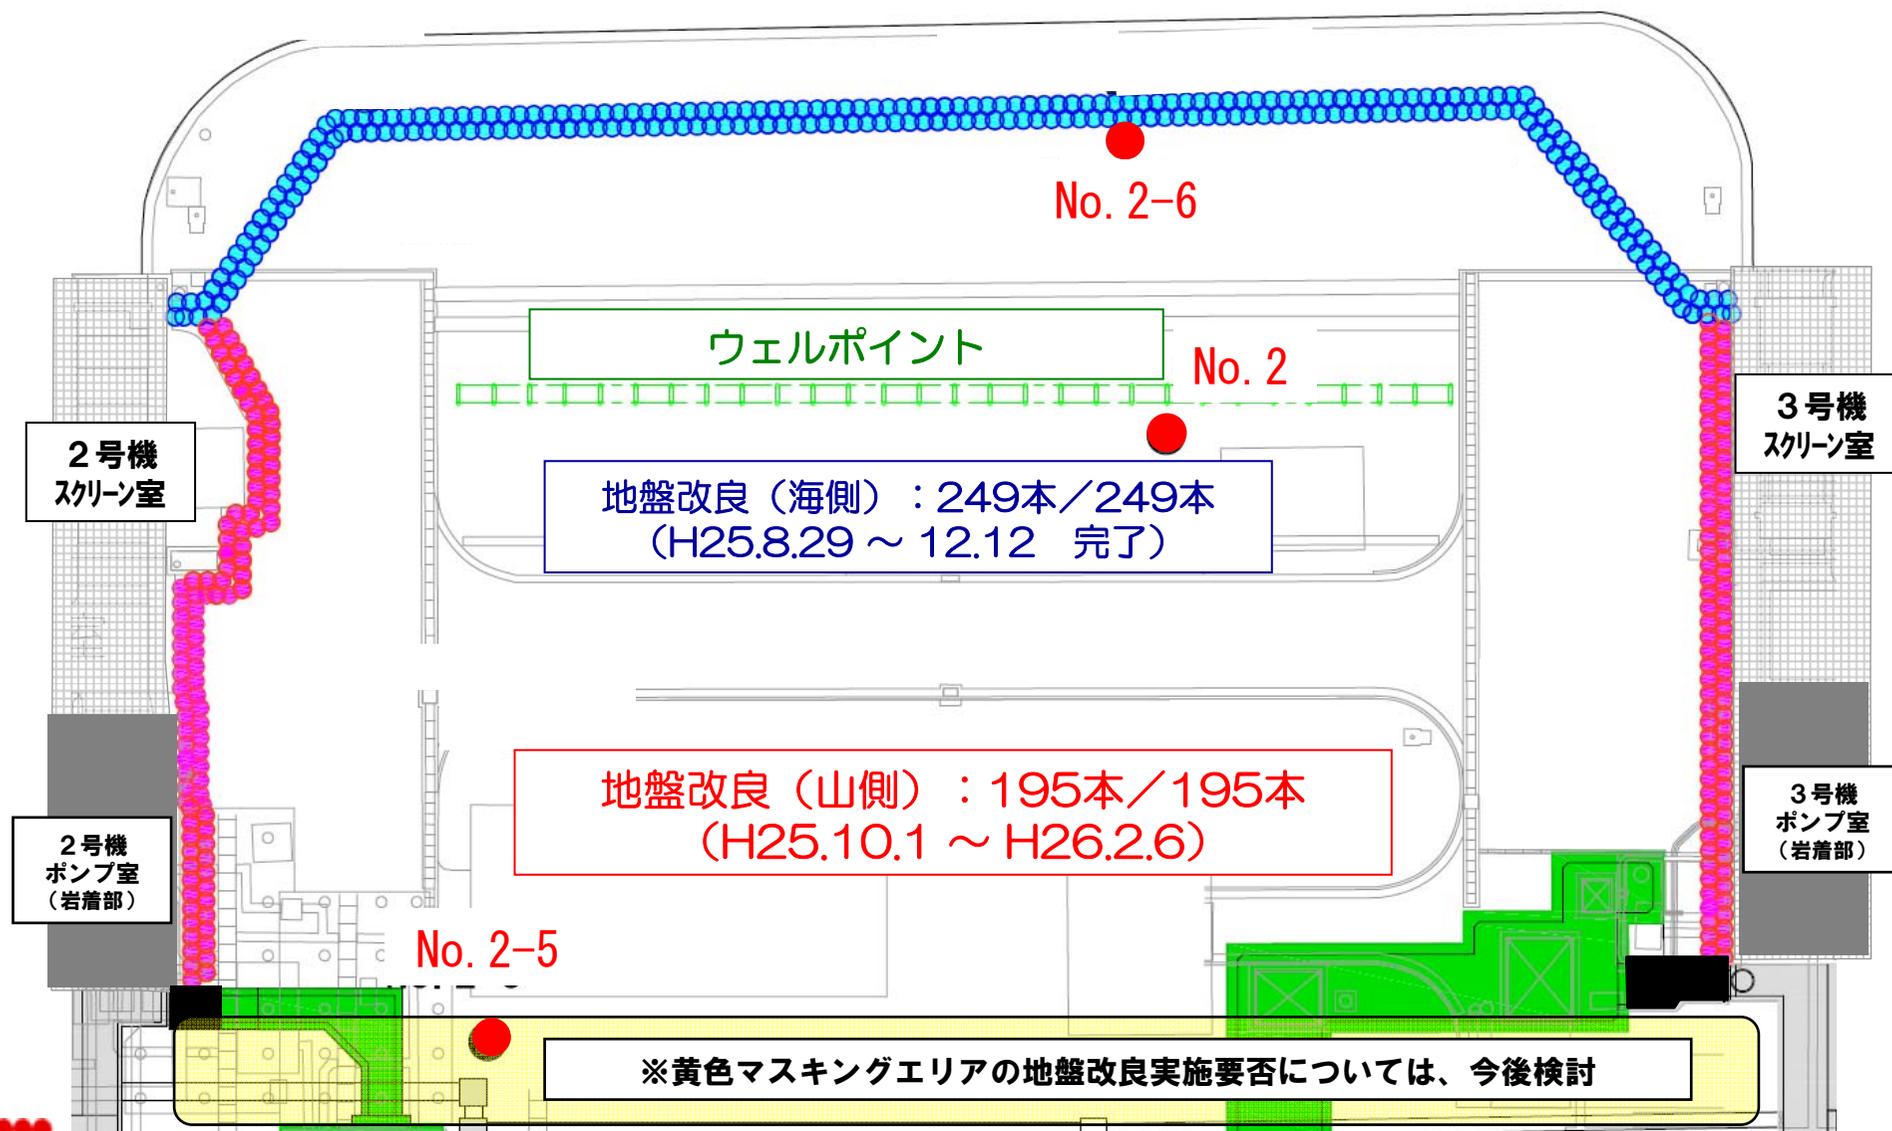
2-3号機間地盤改良工事の進捗状況（4月11日朝時点）

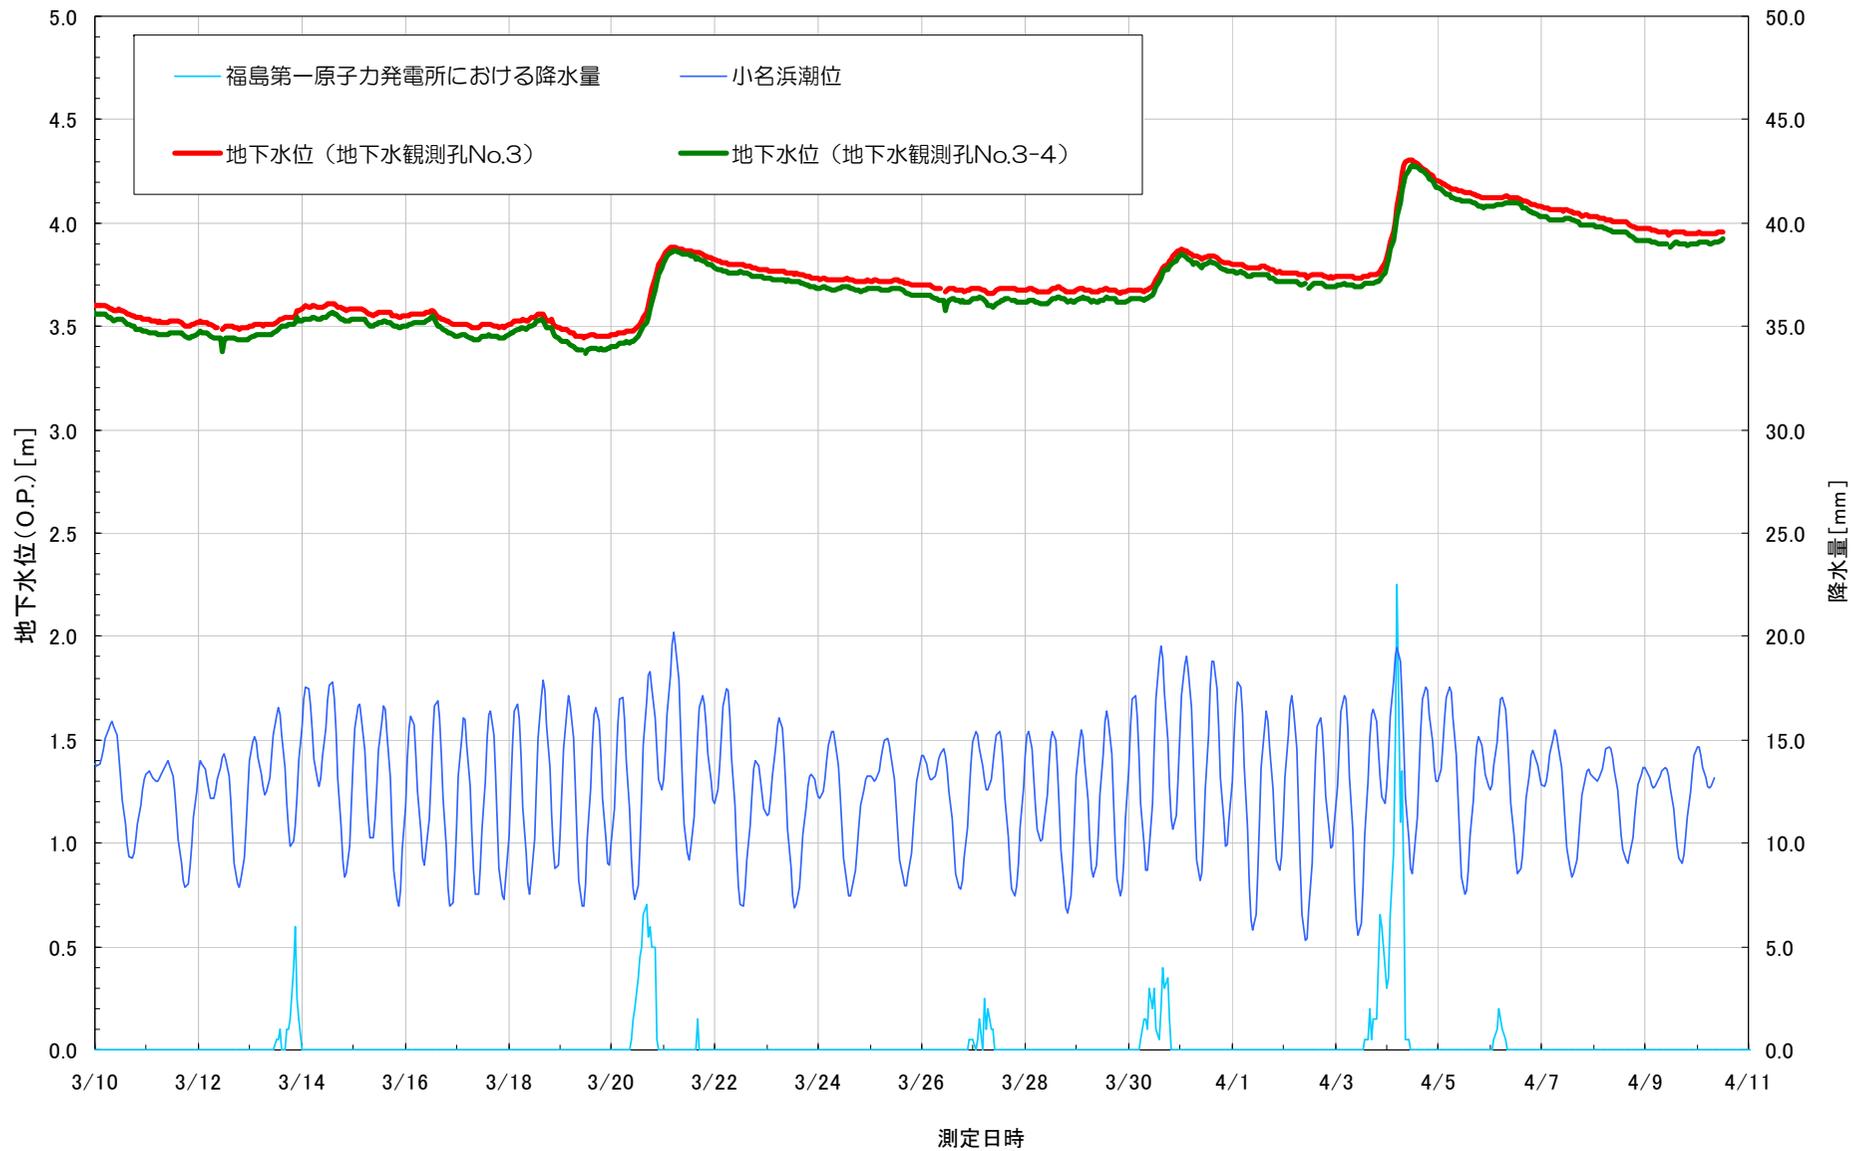
地下水位の挙動（3-4号機間：3月10日～4月10日）

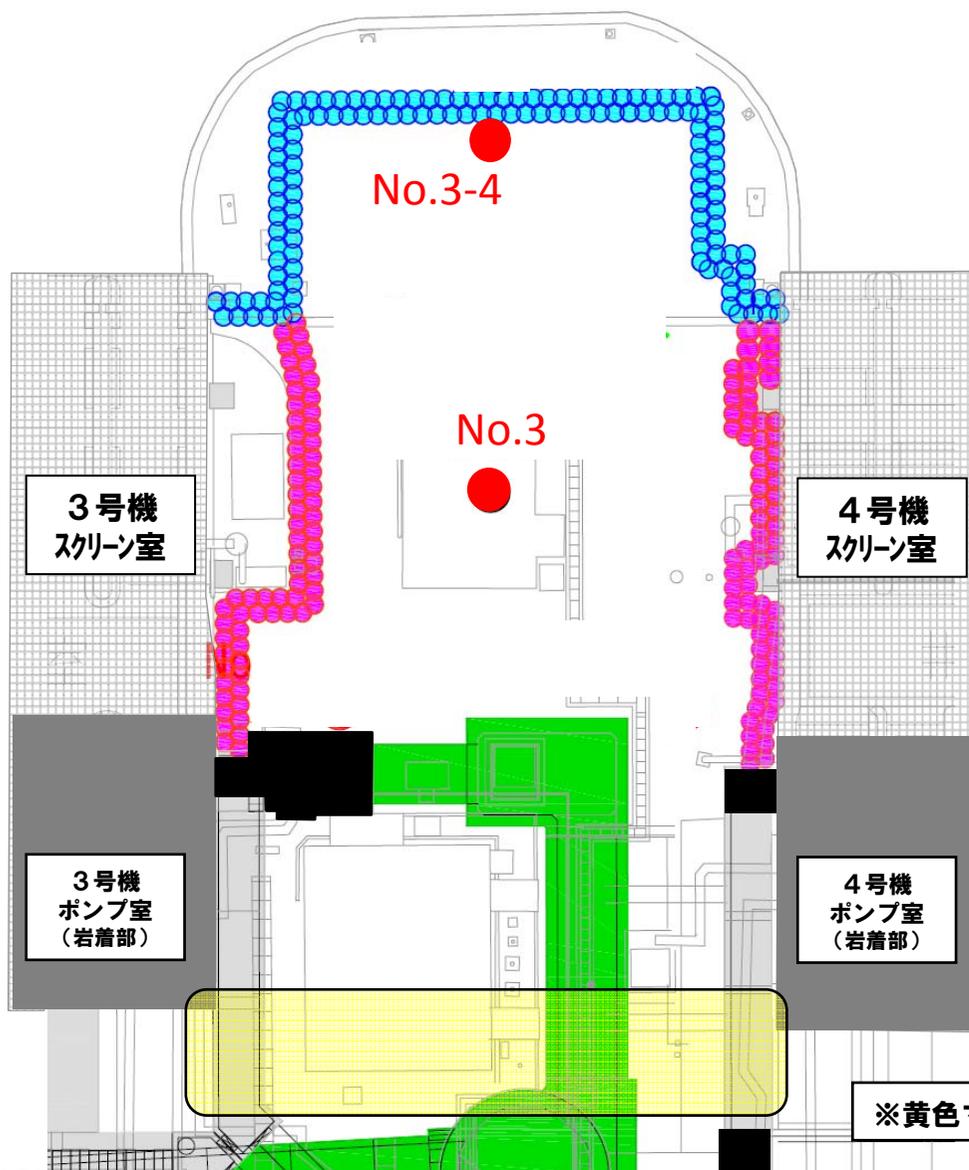
3-4号機間地盤改良工事の進捗状況（4月11日朝時点）

地盤改良（海側）：132本／132本
（H25.8.23～H26.1.23完了）

地盤改良（山側）：137本／137本
（H25.10.19～H26.3.5）

※黄色マスキングエリアの地盤改良実施要否については、今後検討
