2号機 原子炉格納容器内部調査における 堆積物除去作業の実施状況について

1. PCV内部調査にむけた作業ステップ

2. 堆積物除去作業の実施状況

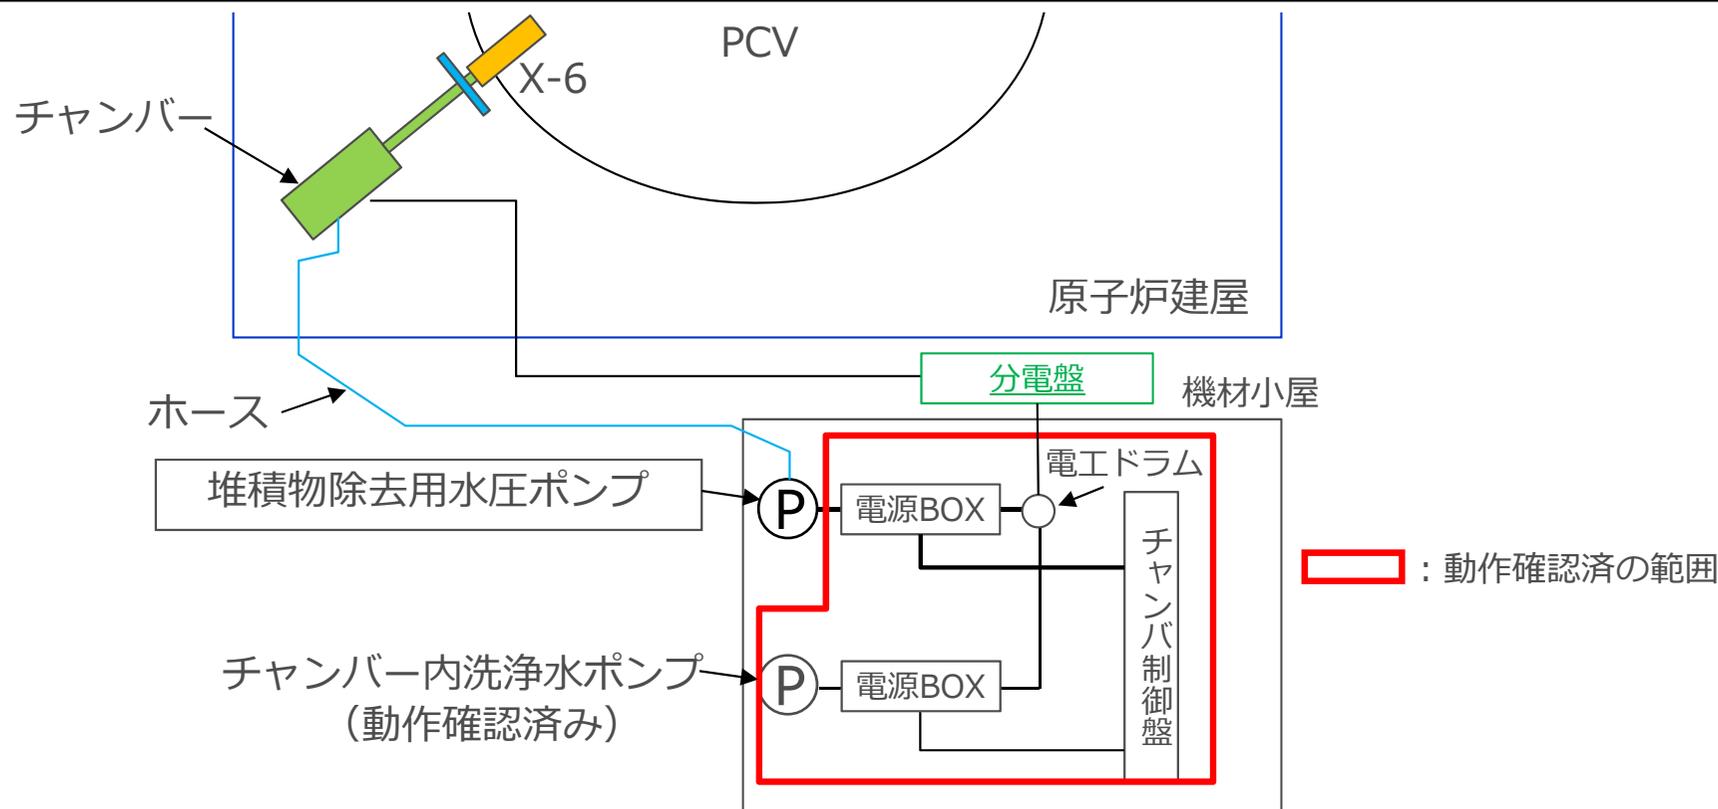
本日（2/7）に原子炉格納容器内部調査におけるCRDレール上の堆積物除去作業を実施するため、装置走行前の動作確認実施したところ、堆積物除去用水圧ポンプの起動が確認できなかった。

調査の結果、ポンプ本体の単体故障と推測。なお、堆積物除去装置は問題なく動作することを確認済。

明日（2/8）は堆積物除去作業は実施せず、ポンプ本体を同等品と交換し、動作確認を実施。準備が出来次第、堆積物除去作業を再開予定。
