「廃炉」の主な作業項目と作業ステップ

～4号機使用済燃料プールからの燃料取り出しが完了しました。1～3号機の燃料取り出し、燃料デブリ(注1)取り出しの開始に向け順次作業を進めています～

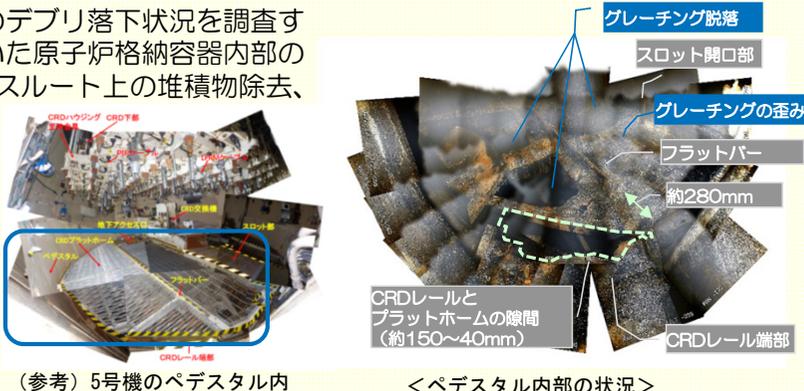
<ペDESTAL内部の状況>

2号機原子炉格納容器ペDESTAL※内のデブリ落下状況を調査するため、1/26.30にガイドパイプを用いた原子炉格納容器内部の事前調査、2/9に自走式調査装置アクセスルート上の堆積物除去、2/16に自走式調査装置を用いた格納容器内部調査を行いました。

今回の一連の調査で、ペDESTAL内のグレーチングの脱落や変形、ペDESTAL内に多くの堆積物があることを確認しました。

- 原子炉格納容器内(ペDESTAL内)の燃料デブリの状況把握のため、1/26, 30に原子炉格納容器内部の事前調査、2/9に自走式調査装置アクセスルート上の堆積物除去、2/16に自走式調査装置を用いた格納容器内部調査を実施。
- 今回の一連の調査で、ペDESTAL内のグレーチングの脱落や変形、ペDESTAL内に多くの堆積物があることを確認。

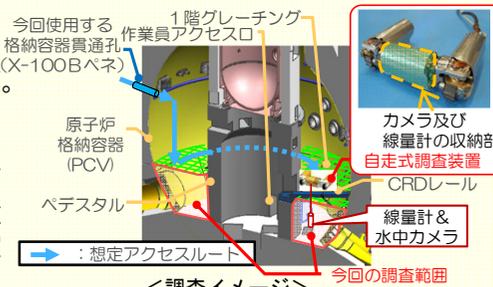
<調査イメージ>

2015年4月に実施した、1階グレーチング上の調査結果を踏まえ、ペDESTAL外地下階へのデブリの広がり状況を調査するため、3月に自走式調査装置を投入します。

調査では、1階グレーチングからカメラ等を吊り下ろし、地下階の状況を確認する予定です。

- 原子炉格納容器内(ペDESTAL外地下階)の燃料デブリの状況把握のため、1号機原子炉格納容器内に自走式調査装置を3月に投入する予定。
- ペDESTAL外の1階グレーチングからカメラ及び線量計を吊り下ろし、ペDESTAL外地下階と開口部の状況を確認する。

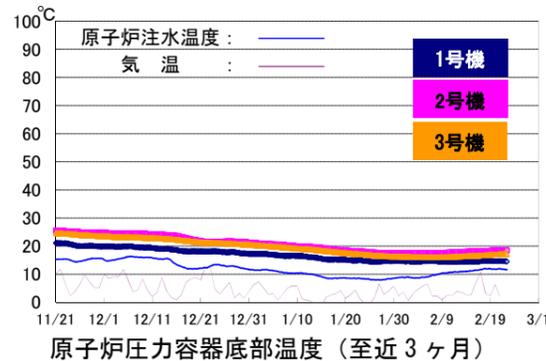
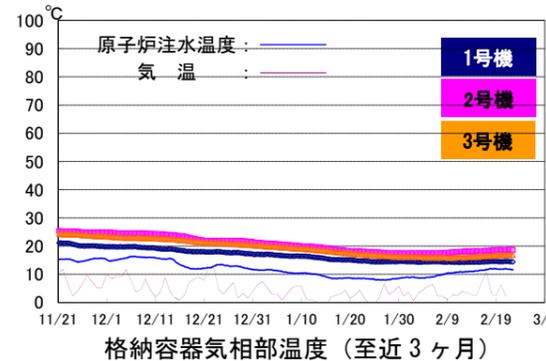
注水冷却を継続することにより、原子炉圧力容器底部温度、格納容器気相部温度は、号機や温度計の位置によって異なるものの、至近1ヶ月において、約15~25度で推移。

※トレンドグラフは複数点計測している温度データの内、一部のデータを例示

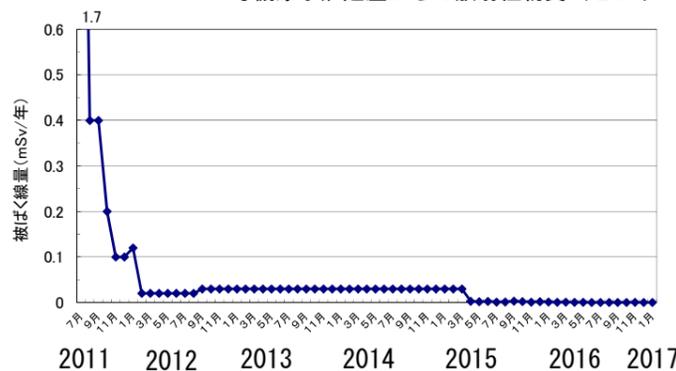
1~4号機原子炉建屋からの放射性物質(セシウム)による敷地境界における年間被ばく線量評価

2017年1月^{※1}において、1~4号機原子炉建屋から新たに放出される放射性物質による、敷地境界における空気中放射性物質濃度は、Cs-134 約 3.5×10^{-12} ベクレル/cm³ 及び Cs-137 約 1.0×10^{-11} ^{※2} ベクレル/cm³ と評価。放出された放射性物質による敷地境界上の被ばく線量は 0.00029mSv/年未満と評価。

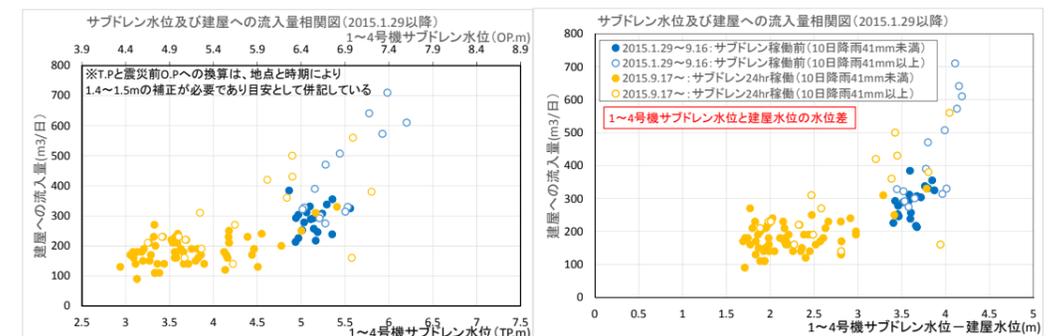
図1: サブドレン稼働後における建屋流入量評価

- 建屋へ流れ込む地下水の量を減らすため、建屋周辺の井戸 (サブドレン) からの地下水の汲み上げを 2015/9/3 より開始。汲み上げた地下水は専用の設備により浄化し、2015/9/14 より排水を開始。2017/2/21 までに 276,441m³ を排水。浄化した地下水は水質が運用目標未満であることを東京電力及び第三者機関にて確認した上で排水。
- 海側遮水壁の閉合以降、地下水ドレンポンド水位が上昇したことから 2015/11/5 より汲み上げを開始。2017/2/21 までに約 119,000m³ を汲み上げ。地下水ドレンからタービン建屋へ約 30m³/日移送 (2016/1/19~2017/2/15 の平均)。
- サブドレンによる地下水流入量抑制効果の評価は、当面、「サブドレン水位」の相関と「サブドレン水位と建屋水水位の水位差」の相関の双方から評価していくこととする。
- ただし、サブドレン稼働後、降雨の影響についてもデータが多くないことから、今後データを蓄積しつつ、建屋流入量の評価は適宜見直しを行っていくこととする。
- サブドレン稼働によりサブドレン水位が TP3.5m を下回ると、あるいは建屋との水位差が 2m を下回ると、建屋への流入量は 200m³/日を下回ることが多くなっている。
- サブドレン他強化対策として、サブドレンピット~No.2 中継タンク間で共有されている配管をピット毎に単独化し、2/10 より運用開始。地下水ドレンをタービン建屋へ移送する量を低減する目的で、前処理装置を設置し 1/30 より運用開始。サブドレン他浄化設備の処理能力を向上する目的で、浄化設備の 2 系列化工事を実施中 (2/10 実施計画認可)。集水タンク、一時貯水タンクの増設に向けエリア整備中。

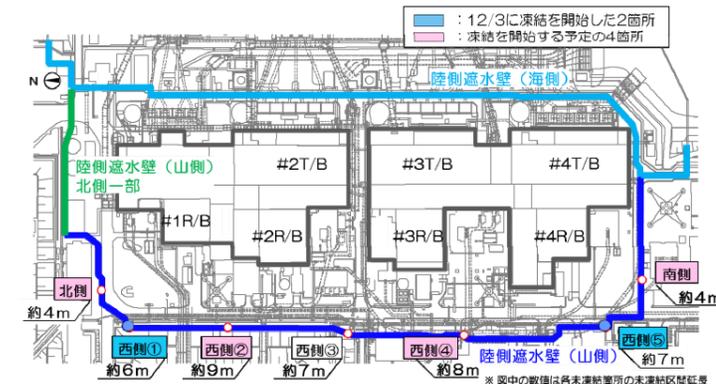
図2: 陸側遮水壁 (山側) の一部閉合箇所

- 陸側遮水壁 (山側) は、未凍結 7 箇所を段階的に凍結閉合しているところ。うち 2 箇所は 12/3 に凍結を開始し、補助工法を実施 (2/8 完了) した結果、補助工法を実施した範囲は 0°C 以下となっている。今後、残りの 5 箇所のうち 4 箇所の凍結を開始する予定。また、凍結に先立ち補助工法を 2/22 から開始。
- 陸側遮水壁 (山側) の効果は、地下水位・建屋流入量・サブドレン汲み上げ量・4m 盤への地下水移動量から、今後評価していく。
- 陸側遮水壁 (海側) の効果についても、引き続き評価を行っていく。

陸側遮水壁（山側）は、未凍結7箇所を段階的に凍結閉合しています。うち2箇所は12/3に凍結を開始し、補助工法を実施（2/8完了）した結果、補助工法を実施した範囲は、0℃以下となっています。今後、残りの5箇所のうち4箇所の凍結を開始する予定です。また、凍結に先立ち補助工法を2/22から開始しています。

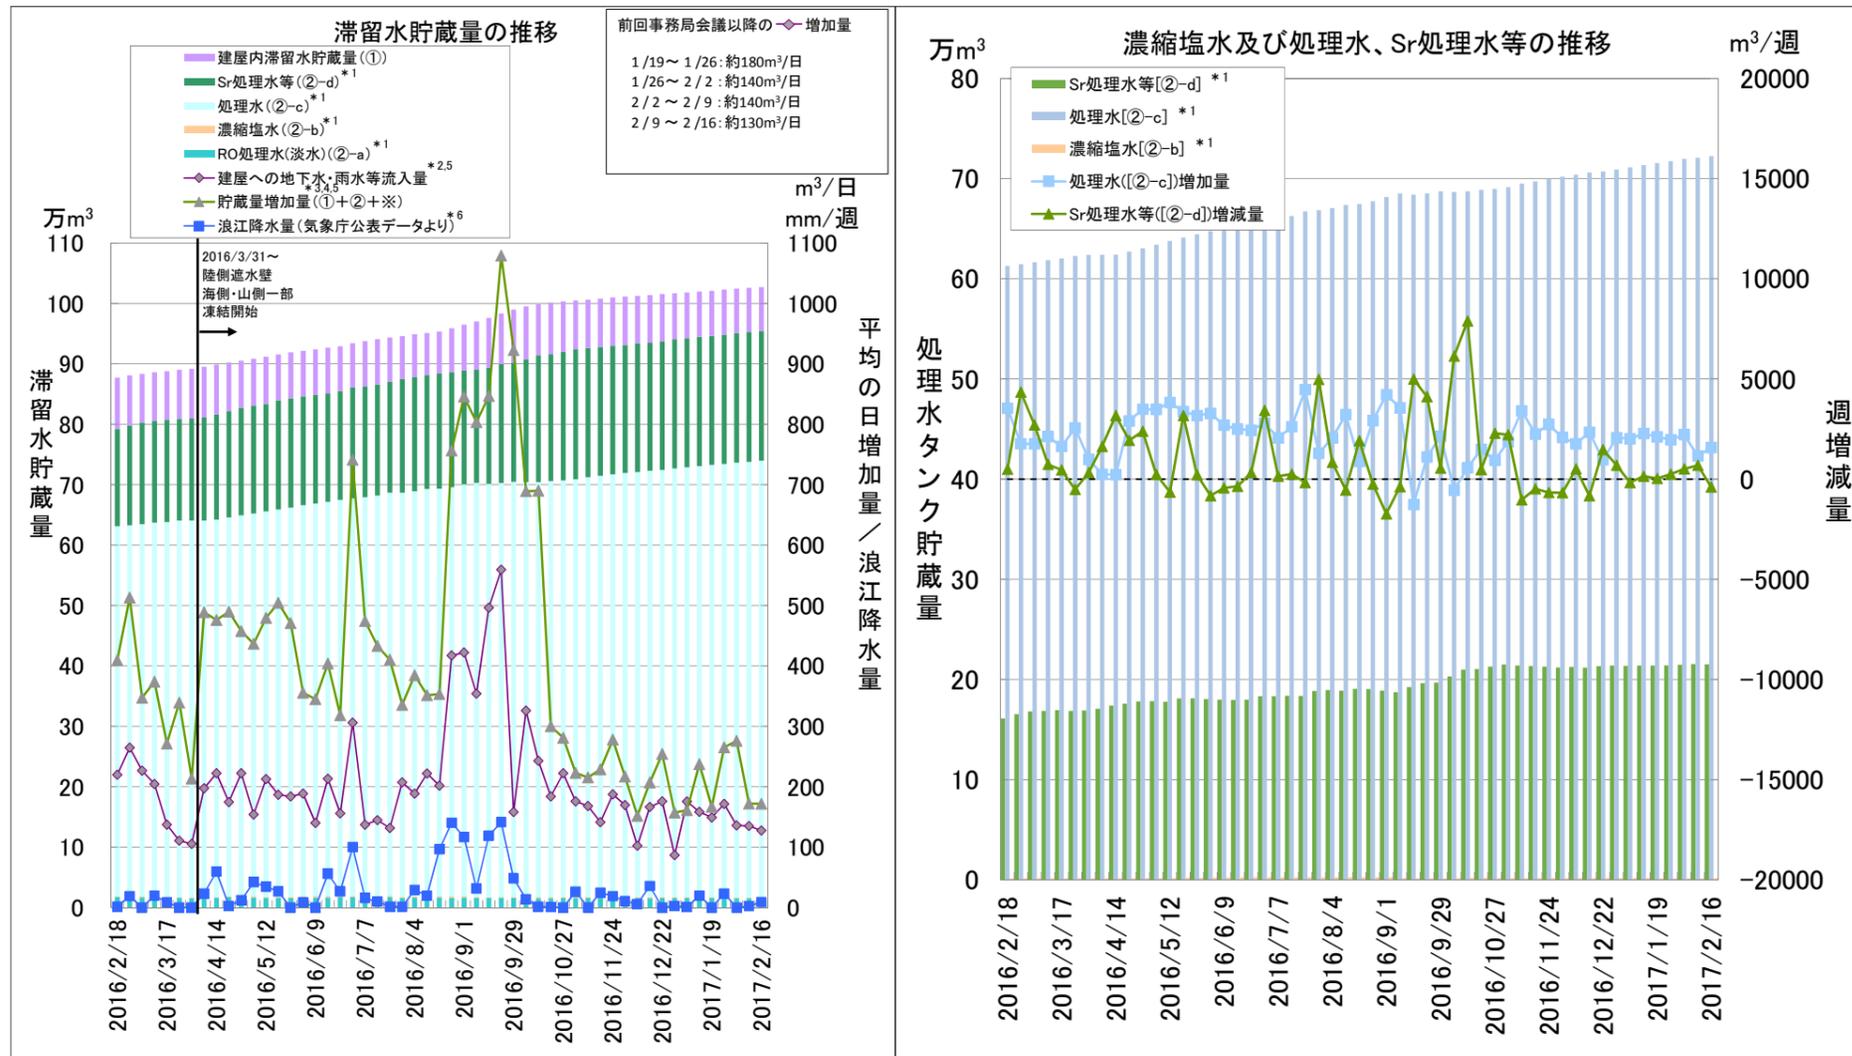
図3：滞留水の貯蔵状況

- *1：水位計 0%以上の水量
- *2：2015/9/10 より集計方法を変更（建屋・タンク貯蔵量の増加量からの評価 → 建屋貯蔵量の増減量からの評価）
「建屋への地下水・雨水等流入量」= 「建屋保有水増減量」+ 「建屋からタンクへの移送量」
- 「建屋への移送量（原子炉注水量、ウェルポイント等からの移送量）」
- *3：2015/4/23 より集計方法を変更（貯蔵量増加量（①+②）→（①+②+※））
- *4：2016/2/4, 2017/1/19 濃縮塩水の残水量再評価により水量見直しを行ったため補正
- *5：「建屋への地下水・雨水等流入量」、「貯蔵量増加量」の評価に用いている「建屋保有水増減量」は建屋水位計から算出しており、下記評価期間において建屋水位計の校正を実施したため、当該期間の「建屋への地下水・雨水等流入量」、「貯蔵量増加量」は想定される値より少なく評価されている。
(2016/3/10～3/17: プロセス主建屋、2016/3/17～3/24: 高温焼却炉建屋、2016/9/22～9/29: 3号機タービン建屋)
- *6：降水量は浪江地点（気象庁）を用いているが、欠測があったことから、富岡地点（気象庁）を代用（2016/4/14～4/21）

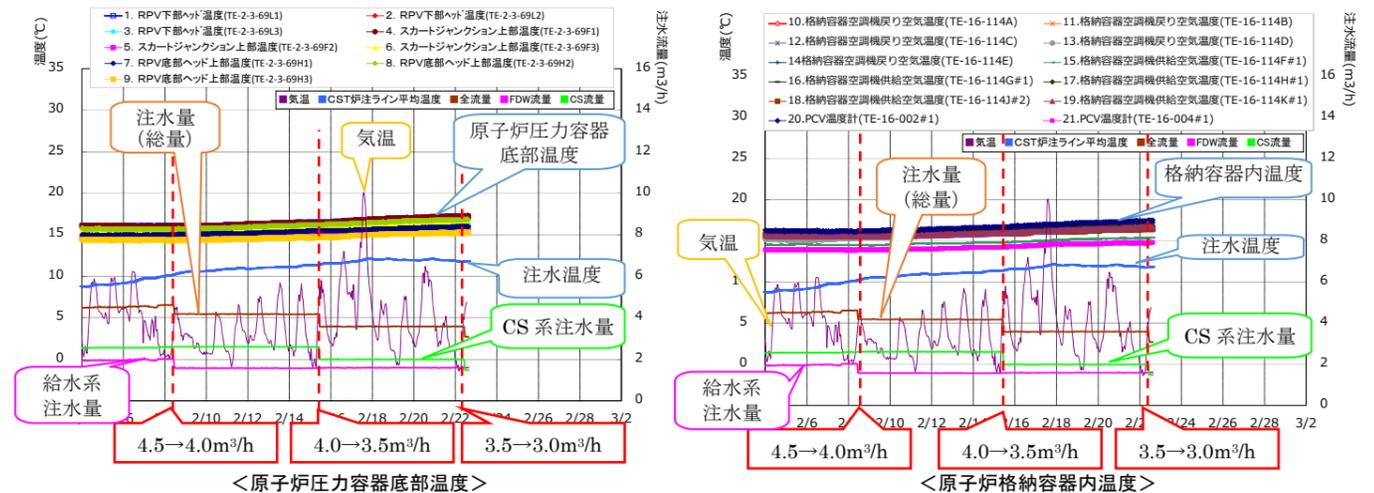
図4: 3号機原子炉注水量低減以降の温度推移

- 3号機の原子炉注水量について、2/8より4.5m³/hから4.0m³/hに、2/15に4.0m³/hから3.5m³/hに、2/22に3.5m³/hから3.0m³/hに低減。注水低減による冷却状態の異常は確認されていない。
- 2号機の原子炉注水量については2017年3月に低減する予定。
- 3号機の原子炉注水量低減に先立ち、原子炉圧力容器底部温度等のプラントパラメータのリアルタイム公開を2/7より開始。

建屋内汚染水の浄化促進に向け、1号機と同様に、3号機原子炉への注水量を毎時4.5m³から低減し、2/22に目標注水量3.0m³へ達しました。原子炉圧力容器等の温度は想定範囲内で推移しています。

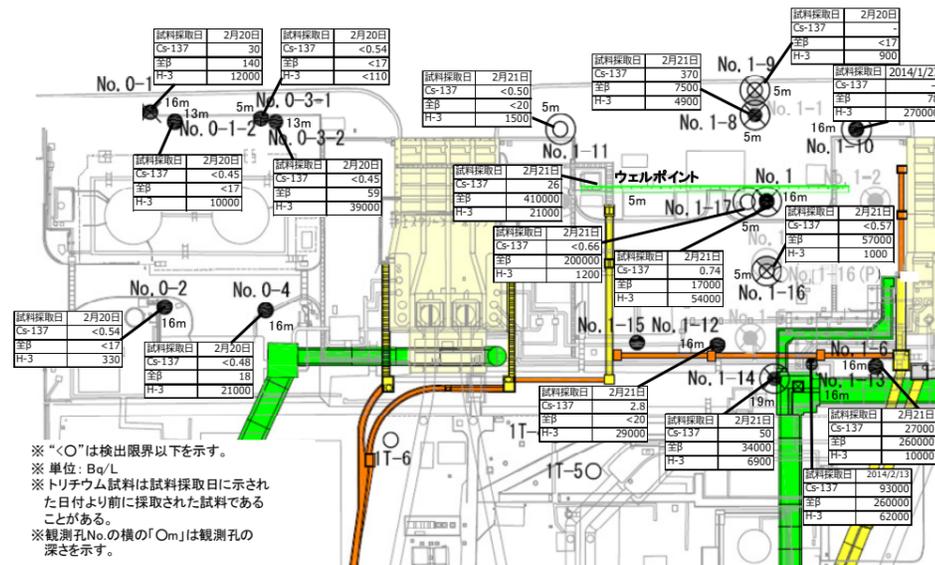
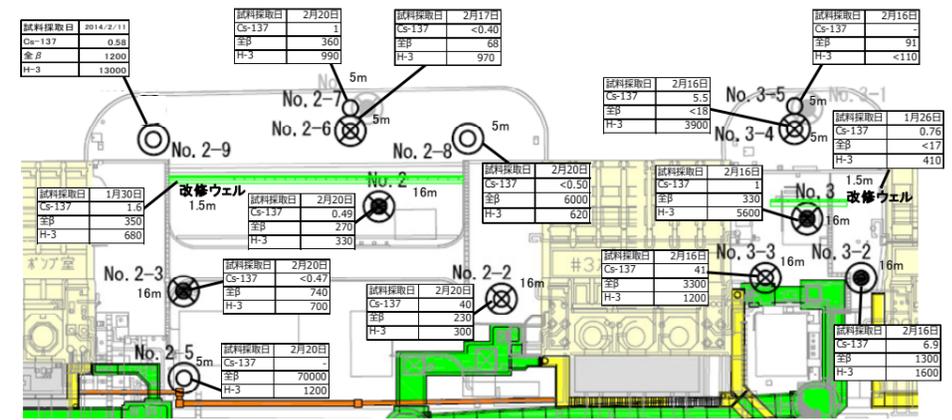
<2、3号機取水口間、3、4号機取水口間>
図5:タービン建屋東側の地下水濃度

- 1号機取水口北側護岸付近において、地下水観測孔 No. 0-1 のトリチウム濃度は2016年10月より緩やかな上昇傾向にあり、現在10,000Bq/L程度。地下水観測孔 No. 0-3-2 のトリチウム濃度は2016年1月より緩やかな上昇が見られていたが、2016年10月中旬より横ばい傾向にあり、40,000Bq/L程度で推移。
- 1、2号機取水口間護岸付近において、地下水観測孔 No. 1-6 の全β濃度は2016年7月より低下

が見られていたが、2016年10月中旬より横ばい傾向にあり、25万Bq/L程度で推移。地下水観測孔No.1-16の全β濃度は2016年8月以降6,000Bq/Lまで低下した後に上昇していたが、2016年10月中旬より低下傾向にあり、現在60,000Bq/L程度。地下水観測孔No.1-17のトリチウム濃度は2016年3月以降40,000Bq/Lから低下、上昇を繰り返し、2016年11月中旬から低下傾向にあったが、現在は低下前と同程度の1000Bq/L程度。2013/8/15より地下水汲み上げを継続（1、2号機取水口間ウェルポイント:2013/8/15~2015/10/13,10/24~、改修ウェル:2015/10/14~23）。

- 2、3号機取水口間護岸付近において、地下水観測孔No.2-3のトリチウム濃度は4,000Bq/L程度で推移し2016年11月より低下していたが、現在横ばい傾向にあり500Bq/L程度で推移。地下水観測孔No.2-5の全β濃度は2015年11月以降50万Bq/Lまで上昇した後、2016年1月以降から低下し、2016年10月中旬より上昇傾向にあったが、現在60,000Bq/L程度で横ばい傾向。2013/12/18より地下水汲み上げを継続（2、3号機取水口間ウェルポイント:2013/12/18~2015/10/13、改修ウェル:2015/10/14~）。

- 3、4号機取水口間護岸付近において、地下水観測孔No.3-2のトリチウム濃度と全β濃度が2016年9月より上昇が見られていたが、10月末のトリチウム濃度3,000Bq/L、全β濃度3,500Bq/Lをピークに緩やかな低下傾向にあり、現在はそれぞれが上昇前より若干高い1,500Bq/L程度。地下水観測孔No.3-3のトリチウム濃度は2016年9月より上昇が見られていたが、11月始めの2,500Bq/Lをピークに緩やかな低下傾向にあり、現在は上昇前より若干高い1,500Bq/L程度。地下水観測孔No.3-4のトリチウム濃度は2016年9月より低下が見られていたが、10月末の2,500Bq/Lから緩やかな上昇傾向にあり、現在は低下前と同程度の4,000Bq/L程度。2015/4/1より地下水汲み上げを継続（3、4号機取水口間ウェルポイント:2015/4/1~9/16、改修ウェル:2015/9/17~）。

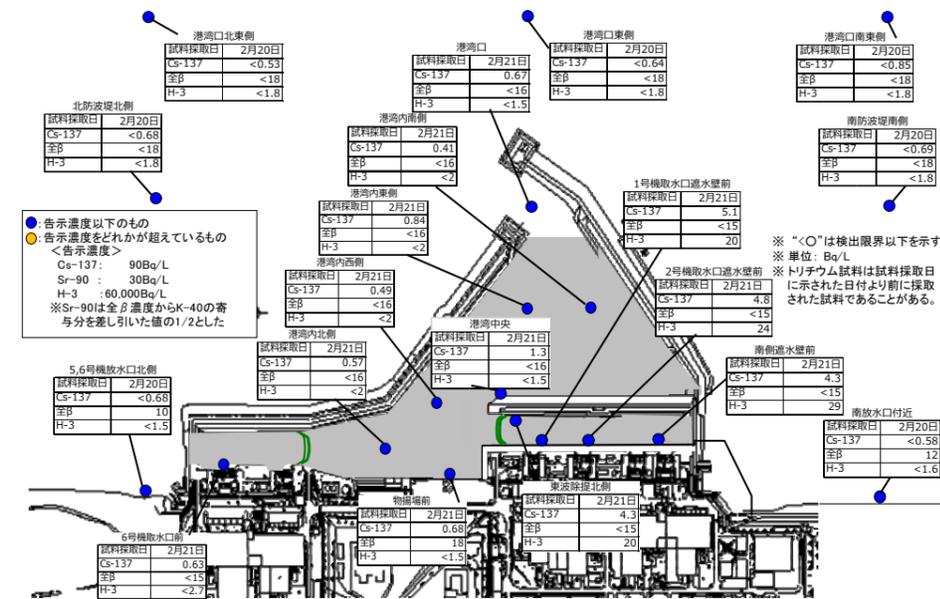
図6: 港湾周辺の海水濃度

- 1~4号機取水口エリアの海水放射性物質濃度は、低い濃度で推移しているが、大雨時にセシウム137濃度、全β濃度の上昇が見られる。海側遮水壁鋼管矢板打設・継手処理の完了後、低下が見られる。
- 港湾内エリアの海水放射性物質濃度は、低い濃度で推移しているが、大雨時にセシウム137濃度の上昇が見られる。海側遮水壁鋼管矢板打設・継手処理の完了後、低下が見られる。

- 港湾外エリアの海水放射性物質濃度は、これまでの変動の範囲で推移している。
- サンプリング地点「南放水口付近」につき、防波堤の補修に伴い、南放水口より約330m南の地点から、南放水口より約280m南の地点に変更(1/27)。サンプリング地点「東波除堤北側」につき、シルトフェンスの設置位置変更に伴い、これまでの位置から約50m南の地点に変更(2/11)。

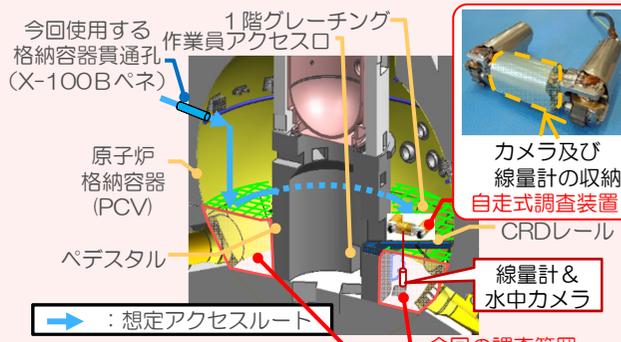
格納容器内調査イメージ

- 2015年4月に、狭隘なアクセス口(内径φ100mm)から格納容器内へ進入し、格納容器1階内部の映像、空間線量等の情報を取得。
- 2015年4月に実施した調査で得られた知見を踏まえ、自走式調査装置に吊り降ろし可能な線量計及びカメラを搭載し、1階グレーチングから線量計及びカメラを吊り降ろし、ベデスタル外地下階と作業員アクセス口近傍の状況を確認する調査を2017年3月に実施予定。

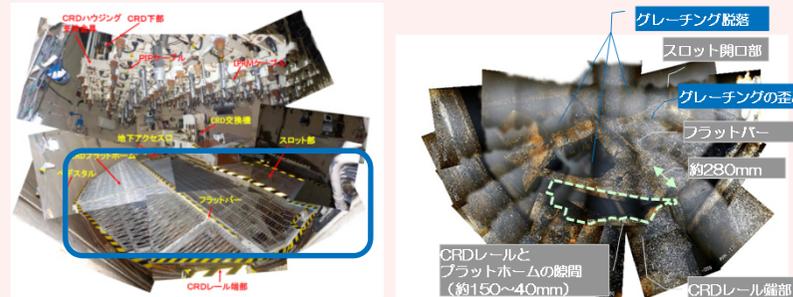
(参考) 5号機のペDESTAL内
ペDESTAL内部の状況

- 【調査概要】
- 2号機X-6ベネ※1貫通口からロボットを投入し、CRDレールを利用しペDESTAL内にアクセスして調査。
- 【進捗状況】
- X-6ベネ周辺の線量低減に必要な遮蔽体の製作が完了したことから、2016/12にロボットを投入する格納容器貫通部の穴あけ作業を実施。
 - 2017/1/26,30に格納容器貫通部からカメラを挿入し、ロボットが走行するCRD交換用レールの状況を確認。2/9に自走式調査装置アクセスルート上の堆積物除去を実施し、2/16に自走式調査装置を用いた格納容器内部調査を実施。
 - 一連の調査で、ペDESTAL内のグレーチングの脱落や変形、ペDESTAL内に多くの堆積物があることを確認。得られた情報を評価し、燃料デブリ取り出し方針の検討に活用する。

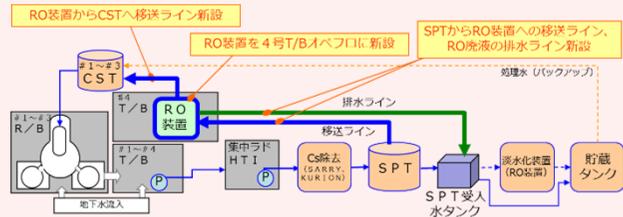
- 3号機復水貯蔵タンク（CST）を水源とする原子炉注水系の運用を開始（2013/7/5～）。従来に比べて、水源の保有水量の増加、耐震性向上等、原子炉注水系の信頼性が向上。
- 汚染水の漏えいリスクを低減するため、淡水化（RO）装置を4号機タービン建屋に設置。汚染水の移送、水処理、原子炉注水を行う循環ループを縮小する。新設したRO装置は10/7運転開始し、10/20より24時間運転。RO装置を建屋内に新設することにより、循環ループは約3kmから約0.8km※に縮小。

※：汚染水移送配管全体は、余剰水の高台への移送ライン（約1.3km）を含め、約2.1km

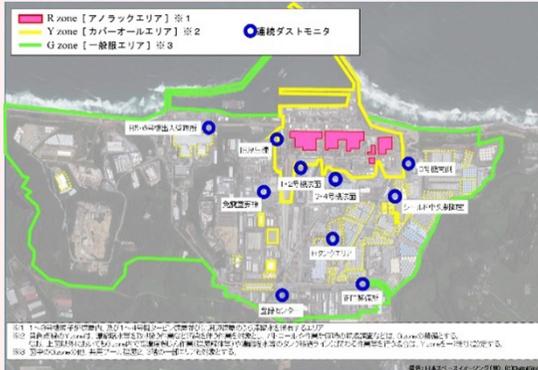
福島第一原子力発電所敷地内の環境線量低減対策の進捗を踏まえて、1～4号機建屋周辺等の汚染の高いエリアとそれ以外のエリアを区分し、各区分に応じた防護装備の適正化を行うことにより、作業時の負荷軽減による安全性と作業性の向上を図ります。

R zone (アノラックエリア)	Y zone (カバーオールエリア)	G zone (一般服エリア)
全面マスク 	全面マスク 又は 平面マスク ※1※2 	使い捨て防護マスク
カバーオールの上のアノラック 	カバーオール 	一般作業服※3 構内専用服

※1 水処理設備多核種除去装置等を含む建屋内の作業(視察等を除く)は、全面マスクを着用する。
 ※2 蒸餾水、ろ過水を含むタンクエリアでの作業(蒸餾水等を取り扱わない作業、パトロール、作業計画時の環境測定、視察等を含むタンク作業ラインに隣接する作業時は、全面マスクを着用する。
 ※3 特定の軽作業(カバーオール、監視業務、構内からの持ち込み物品の運搬等)
