国プロ「原子炉建屋内の遠隔除染技術の開発」  
1号機原子炉建屋1階南側の  
汚染状況調査結果について

平成26年1月17日  
東京電力株式会社

# 1. 調査概要

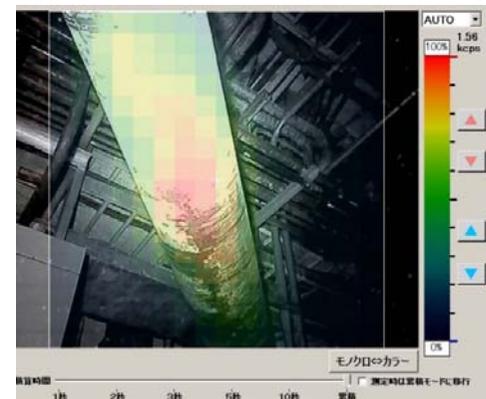
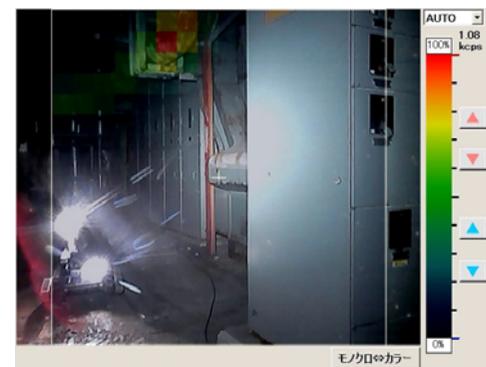
図3 より撮影

図4 より撮影

図5 より撮影

図6 より撮影

■ 概略評価結果から、不活性ガス系配管表面から50cm離れた場合の線量率は約900mSv/h程度と推定。周辺線量は1,000mSv/hを超過している箇所もあることから、当該配管以外の線源からの寄与もあると考えられる。

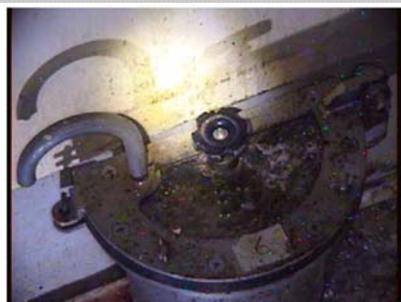
図7 機器ファンネル配置

- 過去3回の調査にて、不活性ガス系配管のトラス室との配管貫通部脇(西側)にあるファンネル直上の線量率が高い(約2Sv/h)ことが判明しており、得られたガンマカメラデータから概略評価を行った。

機器ファンネル

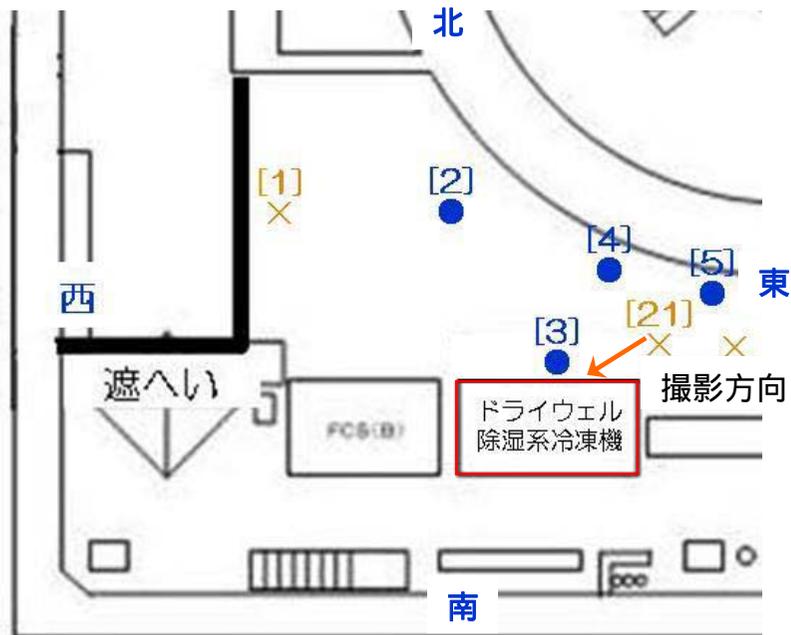
図9 配置図

- 1階南西コーナ付近に設置されているドライウェル除湿系配管(冷凍機近傍)にもホットスポットが確認された。ドライウェル除湿系は原子炉補機冷却水系と配管が繋がっており、既に高線量であることが確認されている原子炉補機冷却水系配管と同様なメカニズムにより汚染している可能性がある。

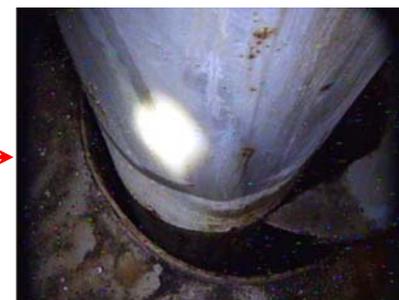
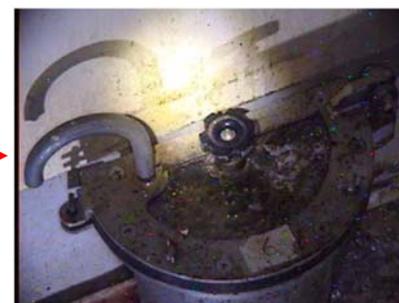
図11 調査結果(H24/7調査分)

- これまでに3回の調査(H23/6、H23/10、H24/7)を実施しており、線量データ取得及びトラス室からの蒸気噴出を確認(最大5,150mSv/h)。
- 線量低減計画を具体化し除染作業を実施するためには、線量データに加えて、カメラによる線源調査を行い、線源分布を把握することが必要。また、当該エリアは蒸気噴出が確認された特異なエリアであるため、汚染浸透有無を確認するためコア採取を行うことが必要。

床貫通部  
(事故当初、トラス室からの蒸気噴出が確認された箇所)

機器ファンネル

測定点	1	2	3	4	5	6	7	8	9	10	11	12	13
床上150cm	254	321	132	1900	881	290	/	/	/	/	/	/	/
床上15cm	238	251	77	840	406	254	93※1	55※1	34※1	40※1	102※1	132※1	57※1
測定点	14	15	16	17	18	19	20	21	22	23	24	25	
床上150cm	/	1110	1620	1050	345	538	/	/	/	/	/	130※2	/
床上15cm	109※1	528	777	520	311	474	2070※3	5150※4	85※1	96※1	168※1	/	/

1:床上約60cm 2:床上約106cm 3:ファンネル上部 4:床貫通部上部

前回調査時は床上15cm/150cmの線量測定を行った。本調査は床上5cm/150cmの線量率データ取得及びカメラ撮影を実施する。
