現状のプラント状況・中長期対策実施状況

1～4号機使用済燃料プールからの 燃料取り出しの取り組み状況について

平成24年7月23日

東京電力株式会社

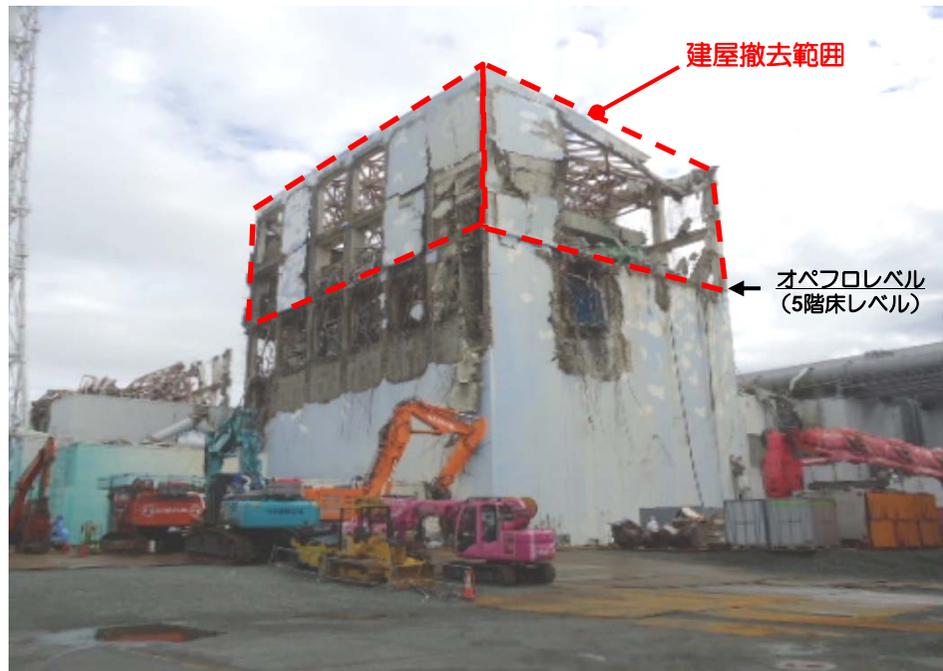
建屋瓦礫 撤去工事 着手前 [南西面]

撮影日：平成 23年 9月22日

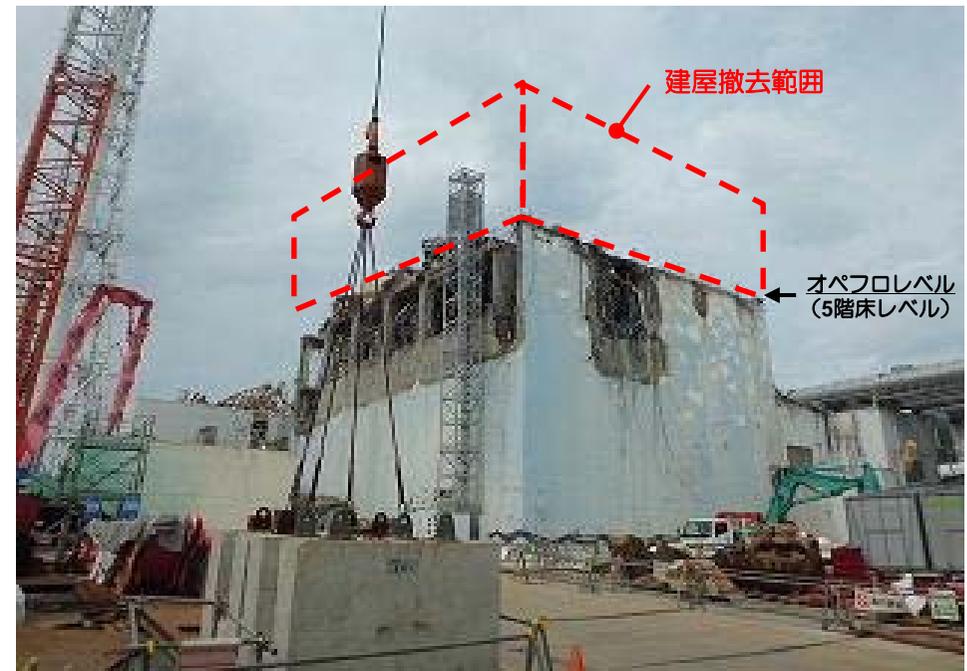
建屋瓦礫 撤去工事 完了後 [南西面]

撮影日：平成 24年 7月 5日

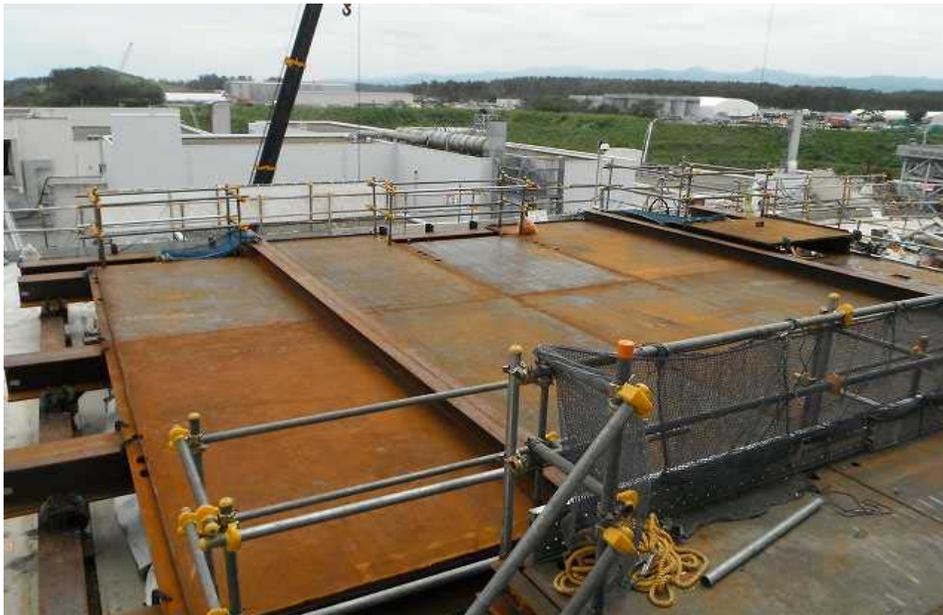
使用済燃料プール防護構台設置状況

撮影日：平成 24年6月15日

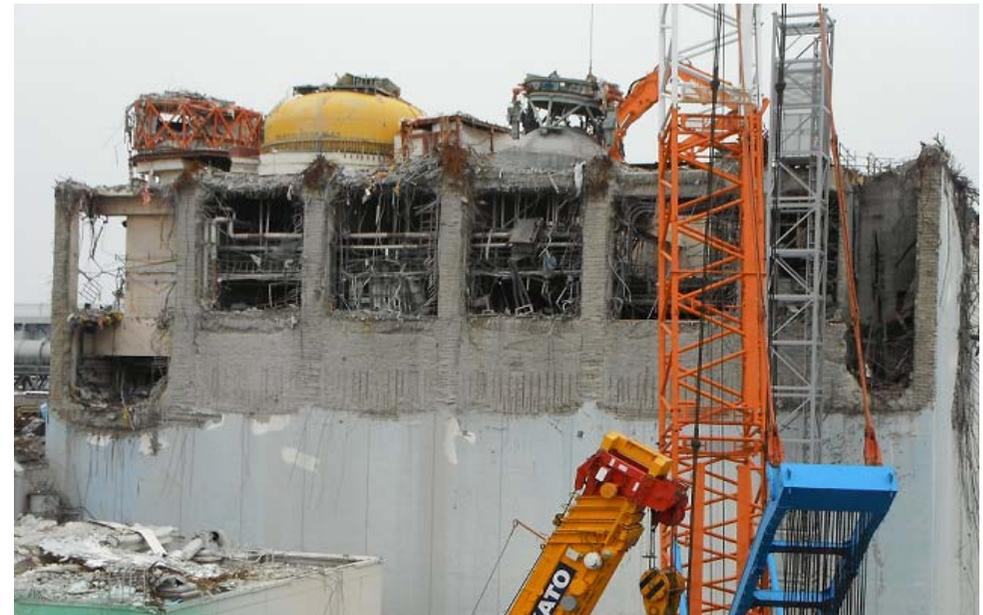
建屋瓦礫 撤去工事 完了後 [オペフロ上部:西面]

撮影日：平成 24年7月9日

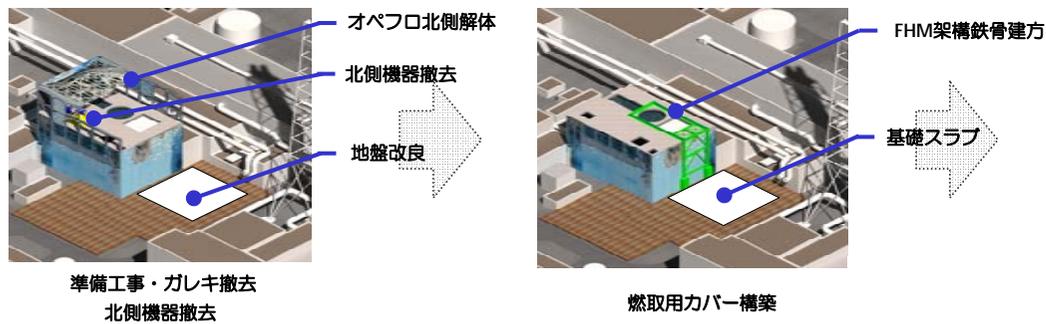
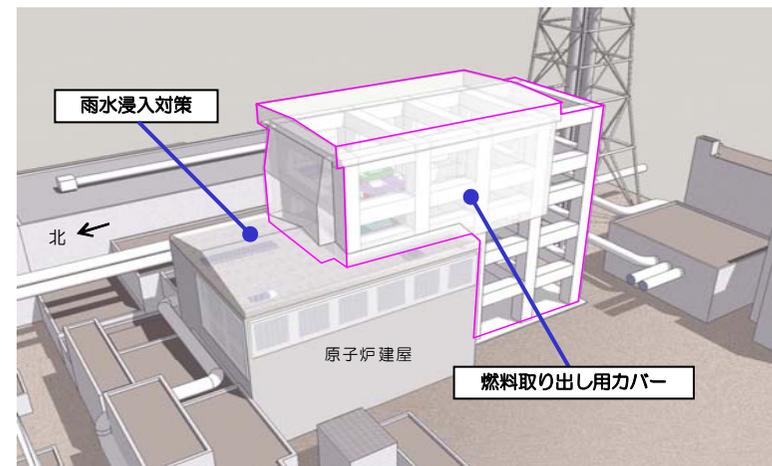
燃取用カバーの完成イメージ

東京電力（株）福島第一原子力発電所4号機燃料取り出し用カバーのイメージ

(本図は、概要を示すイメージであり、実際の構造物と異なる場合があります。)

- 燃料取り出し用カバーを、燃料取扱設備の支持、燃料取り出し作業環境の整備及び燃料取り出し作業に伴い発生する放射性物質の飛散・拡散抑制を目的に設置。
- 工事は2012/4/17着手。

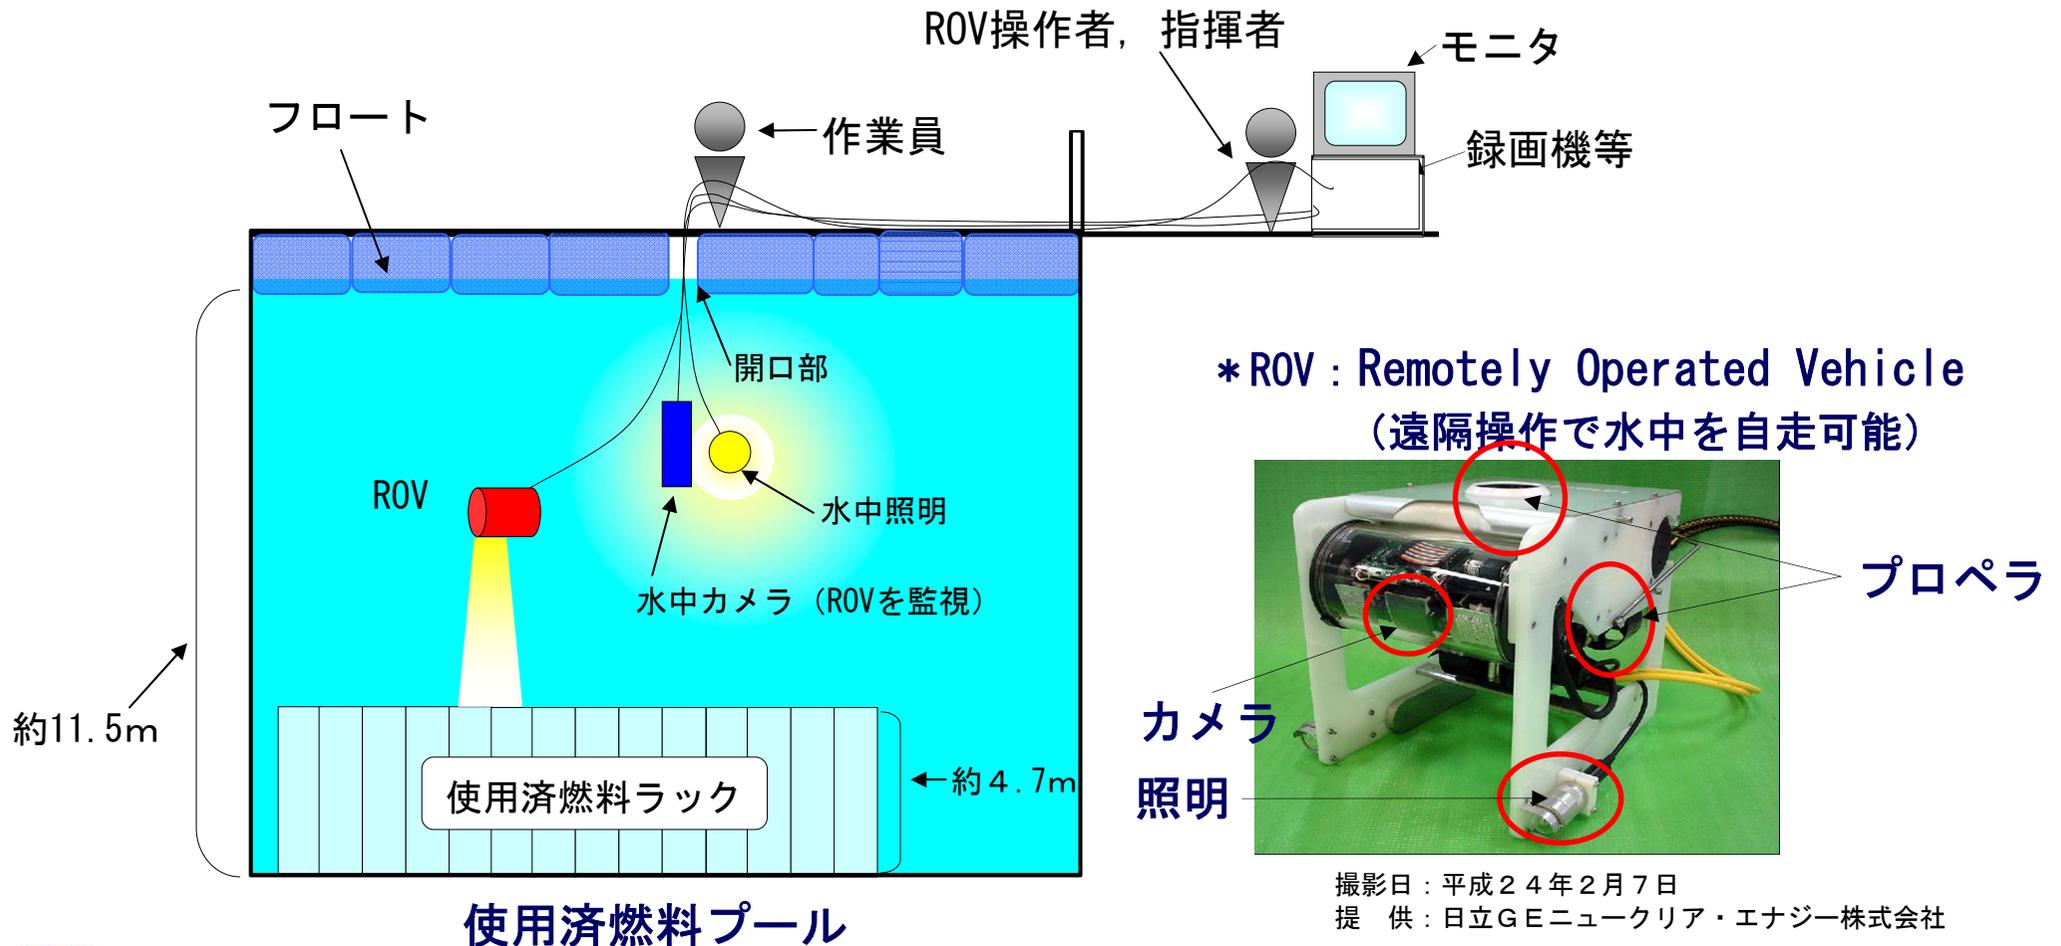
- ・使用済燃料プール内のガレキの散乱状況を確認することを目的に調査を実施。
- ・使用済燃料プール上を覆っているフロート養生の開口部からROVを使用済燃料プール内に投入し、オペレーティングフロア上で操作を実施。

撮影日：平成24年2月7日

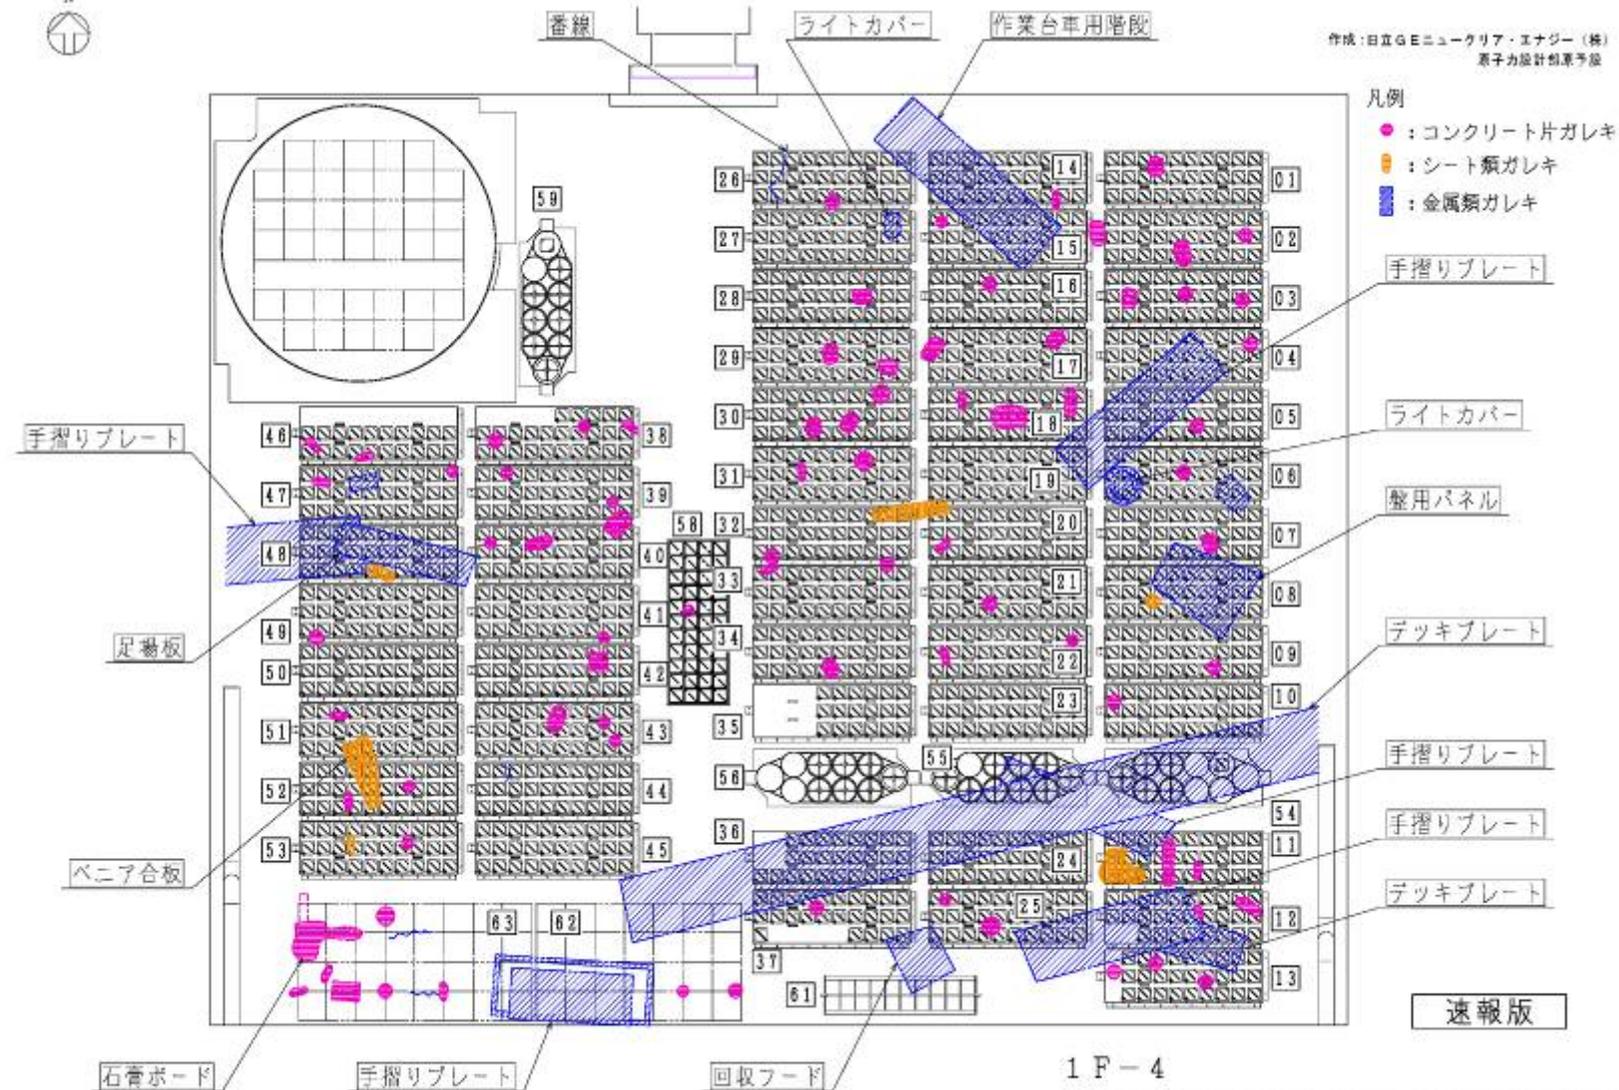
▶使用済燃料プール内のガレキの落下状況を確認することができたため、今後、ガレキ撤去計画の立案を進めていく。

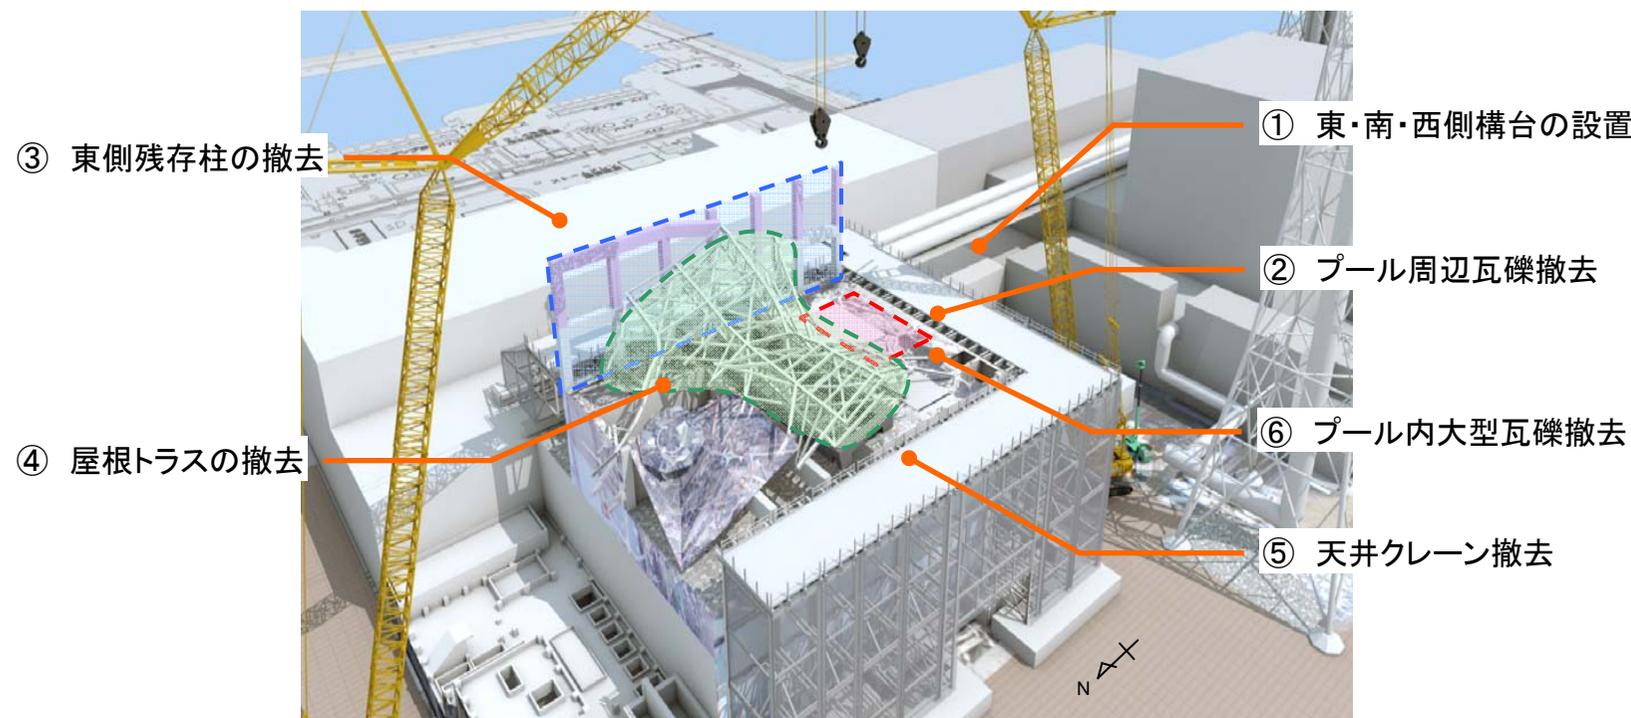
◆構台設置およびガレキ撤去の手順

※瓦礫撤去計画は、現場状況に応じ変更する可能性があります。

- ▶原子炉建屋上部の瓦礫撤去を2011/9/10から開始。
- ▶瓦礫の撤去は、2012年度末頃完了予定。

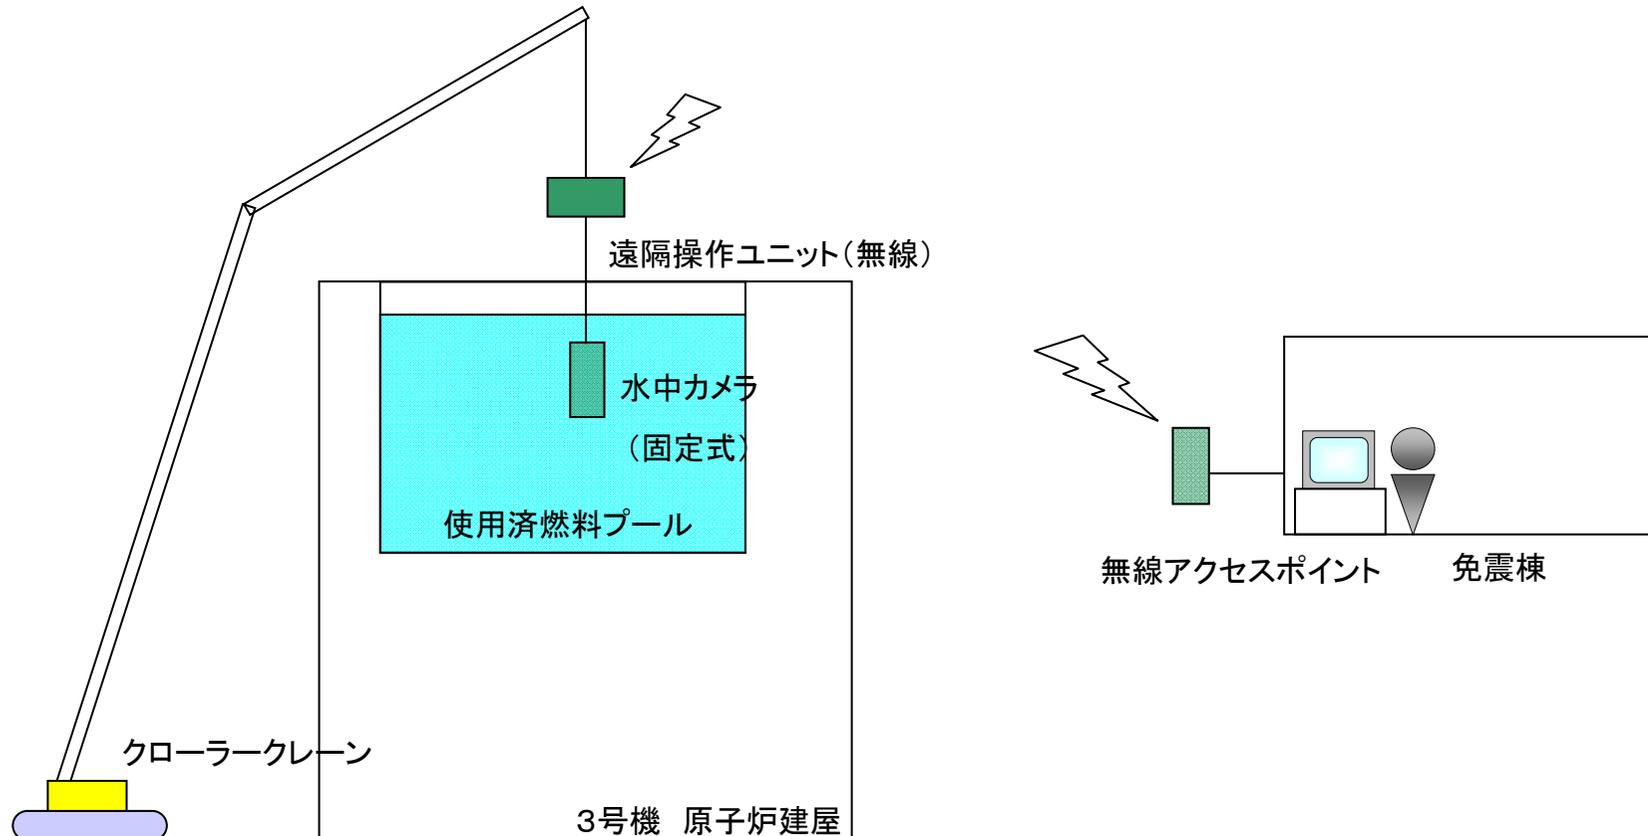
- ガレキ撤去計画の立案に資するため、平成24年4月13日、水中カメラにより使用済燃料プール内及び上部のガレキ状況調査を実施。水面付近のガレキ分布の様子や燃料交換機の落下状況の一部を確認した。
- 調査にあたっては、クローラークレーンを用いて固定式の水中カメラを免震棟遠隔操作室から操作し、水中を撮影。
- 今後もガレキ撤去状況に応じて調査を継続する。

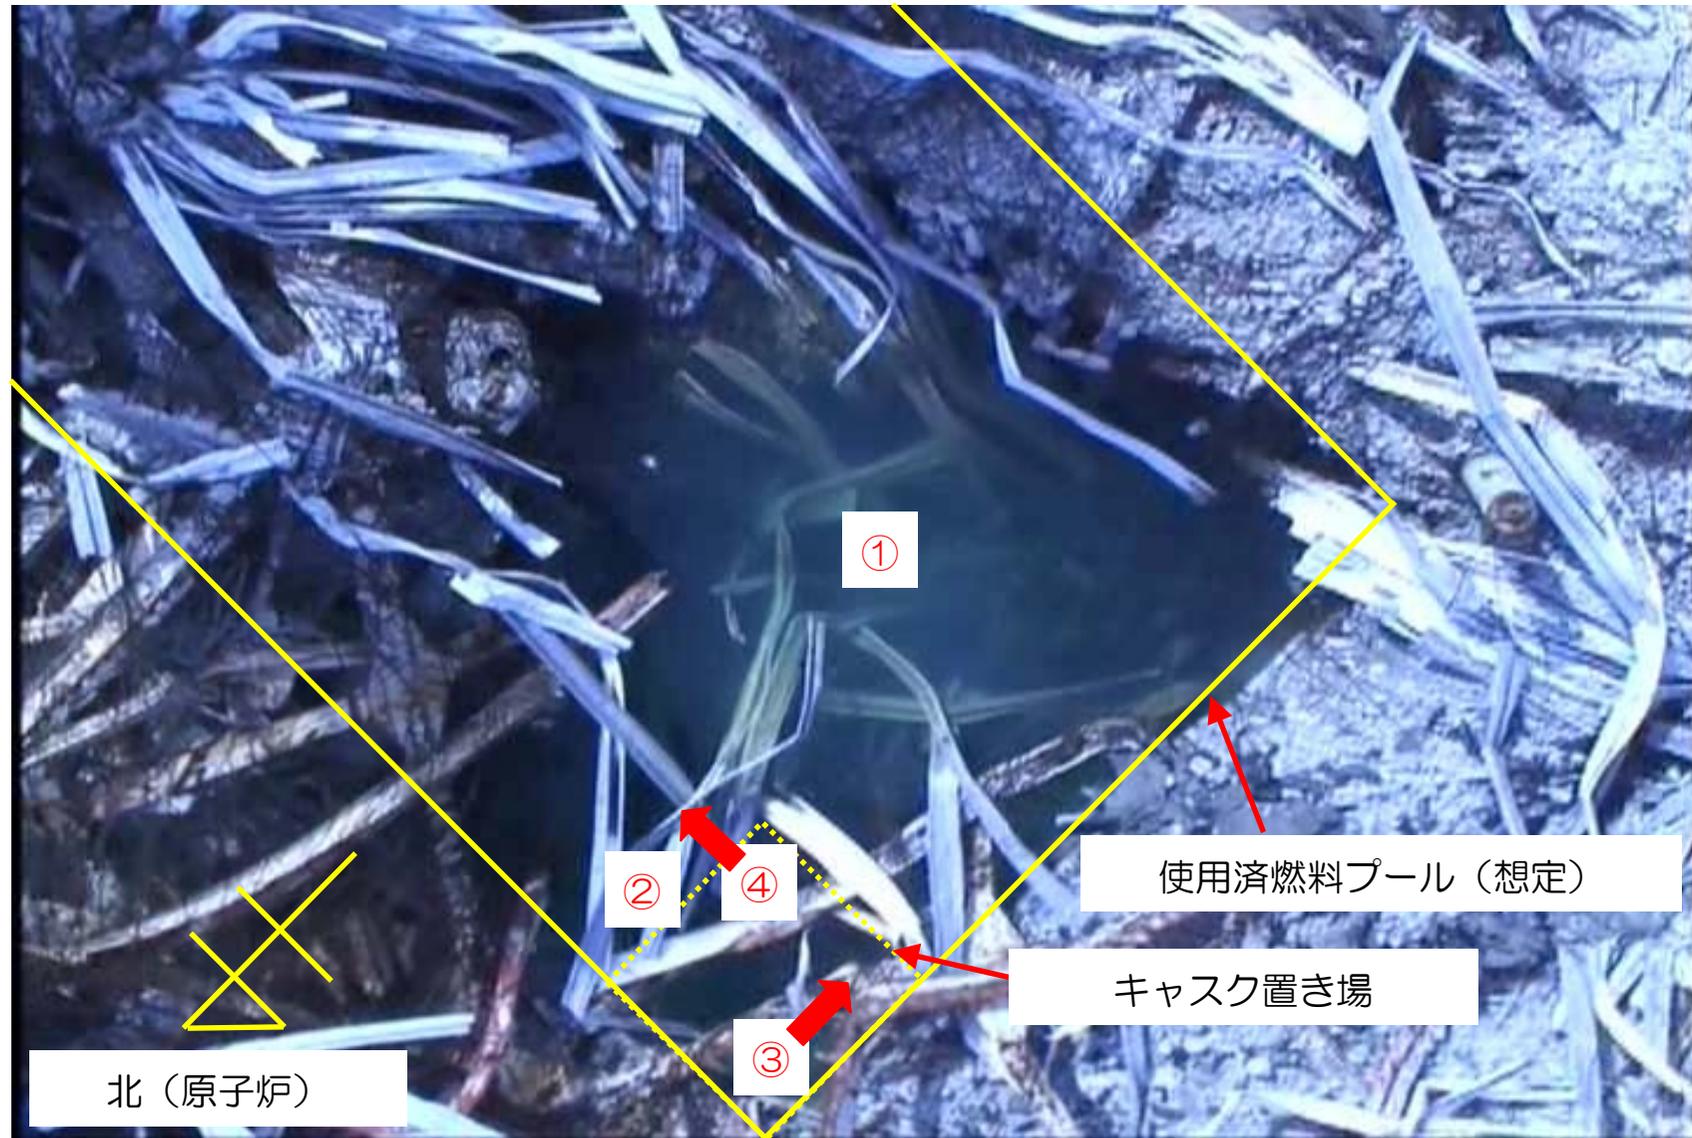
矢印は視野方向を表す
(①, ②は下方向)

使用済燃料プール

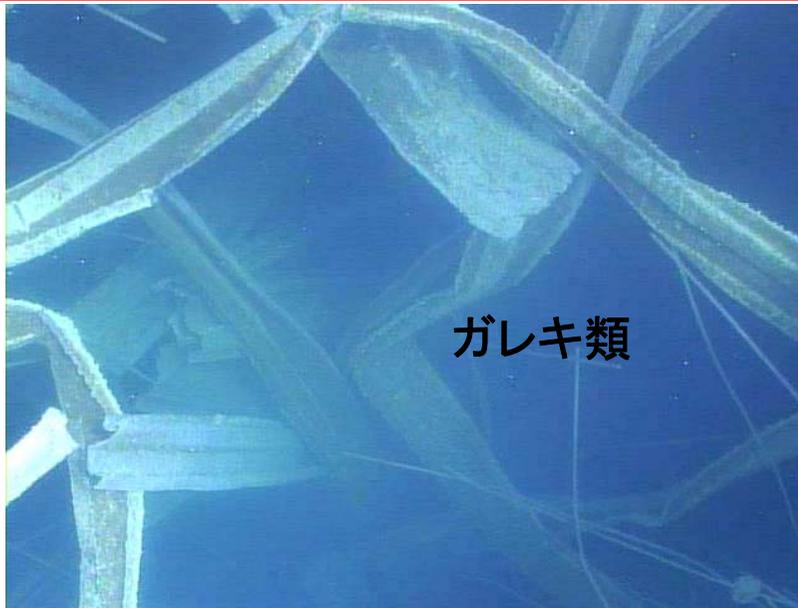
①使用済燃料プール内上部

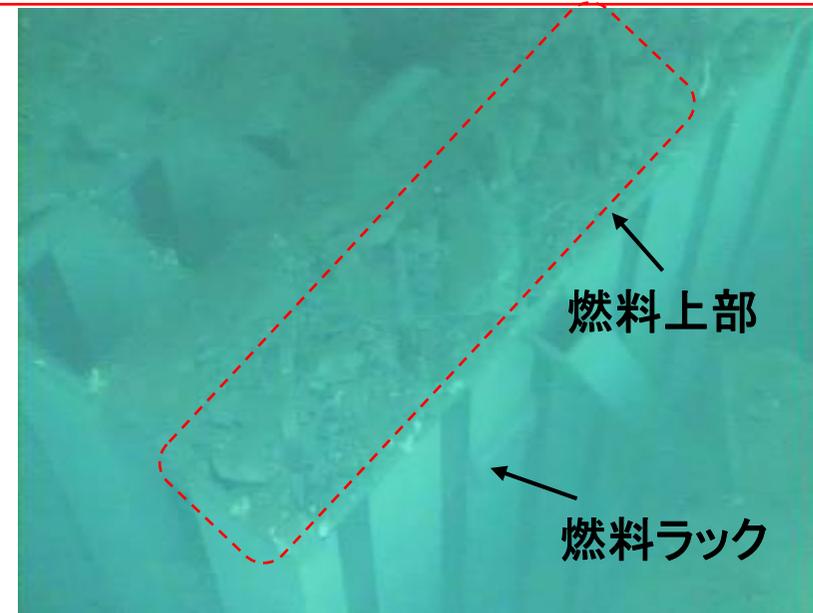
②使用済燃料プール内

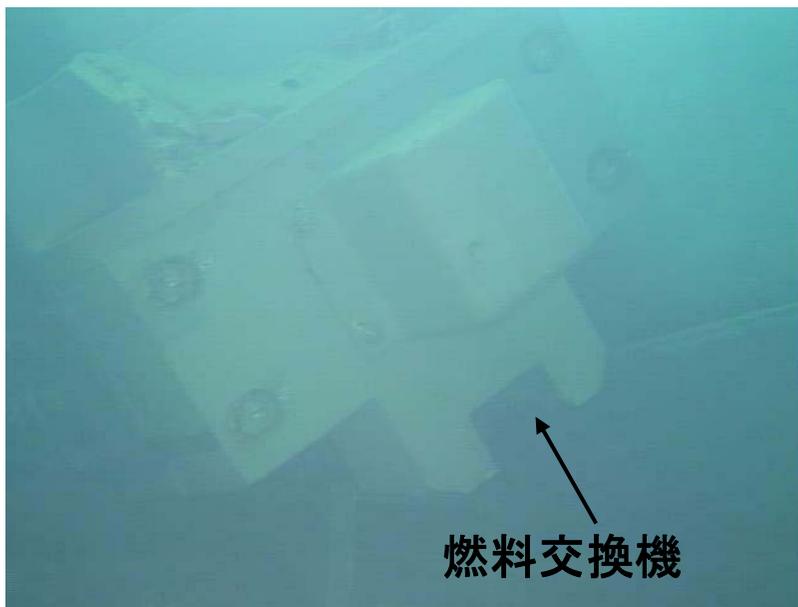
③使用済燃料プール内（キャスク置き場内から撮影）

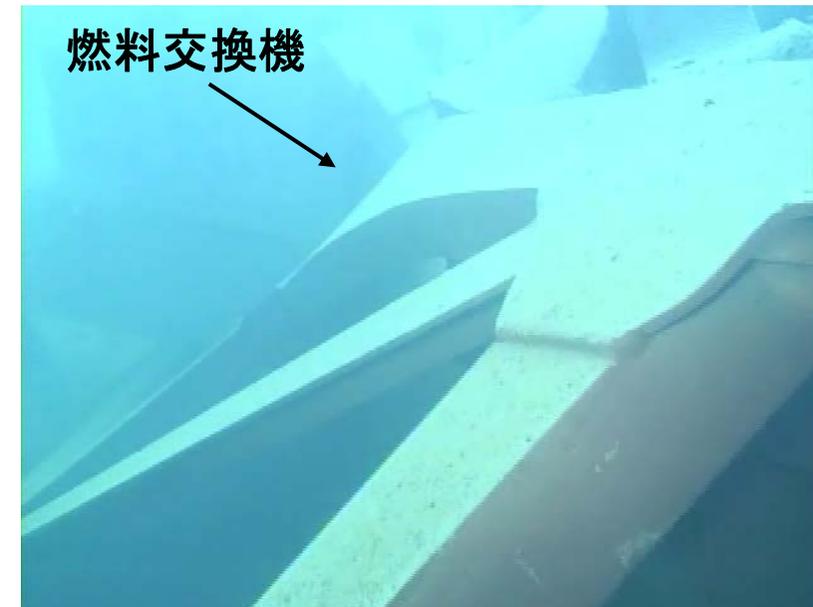
④使用済燃料プール内

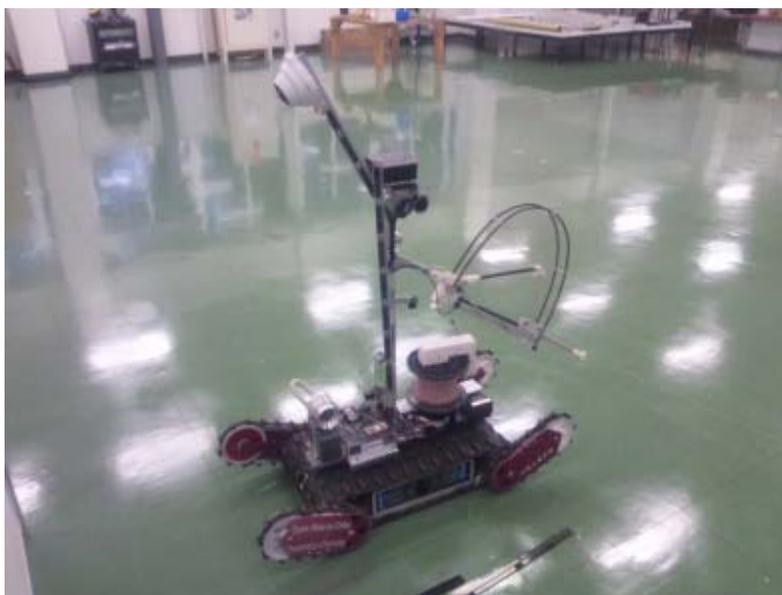
- クインス2 :1台
 - 寸法：L1.1 (0.7) ×W0.5×H1.1m
 - 重量：48kg
- 機能
 - モニタリング
 - 画像（カメラ7台）
 - 放射線量計
 - 温湿度計
 - 最大積載荷重 20kg
- 走行能力
 - 最高速度：1 [km/h]
 - サブクローラで瓦礫走行，階段昇降可
- 連続使用可能時間：3h
- 通信：有線 遠隔距離：500[m]
無線による相互救援機能有り

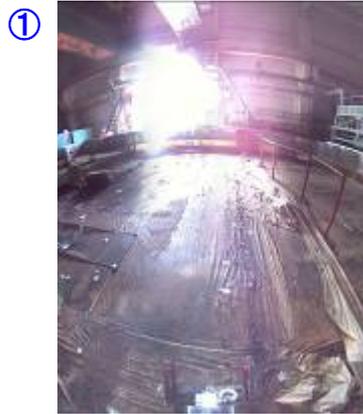
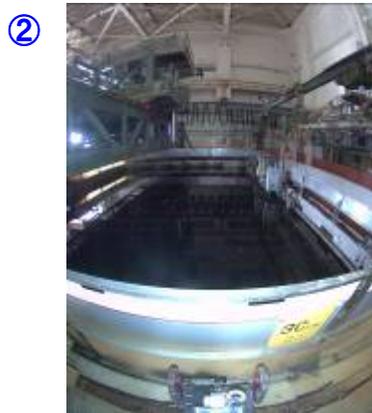
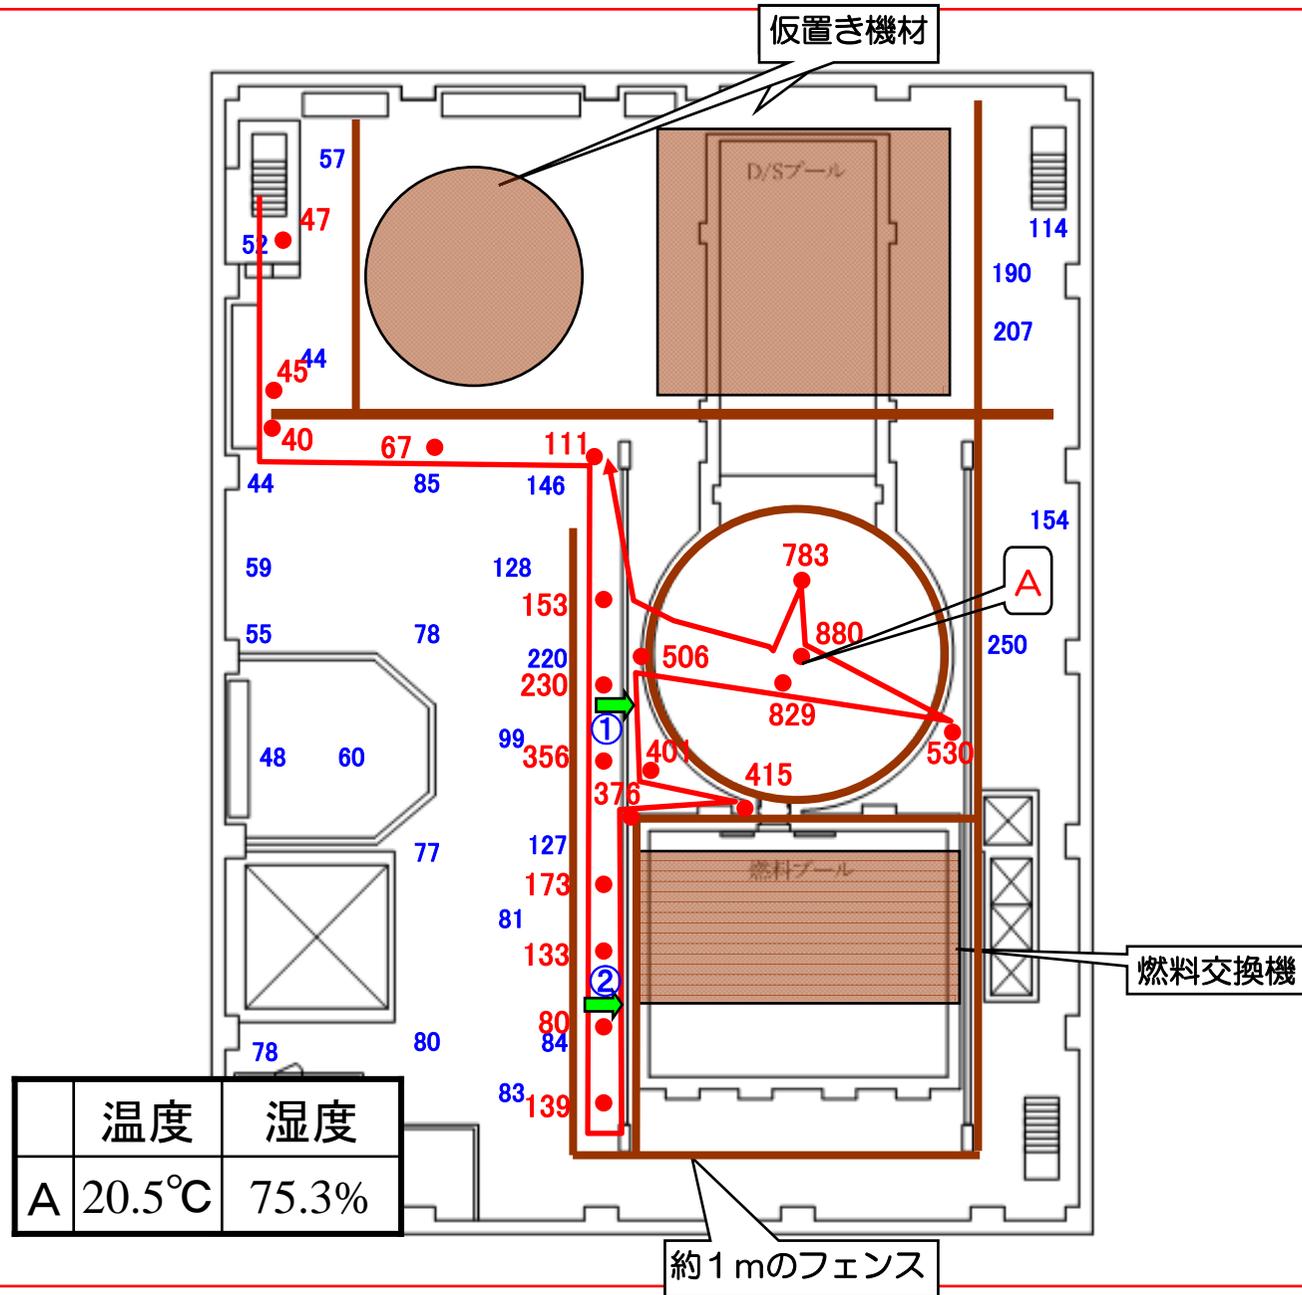
【凡例】
 2月27日までに測定した
 雰囲気線量率
 6月13日測定
 単位：mSv/h

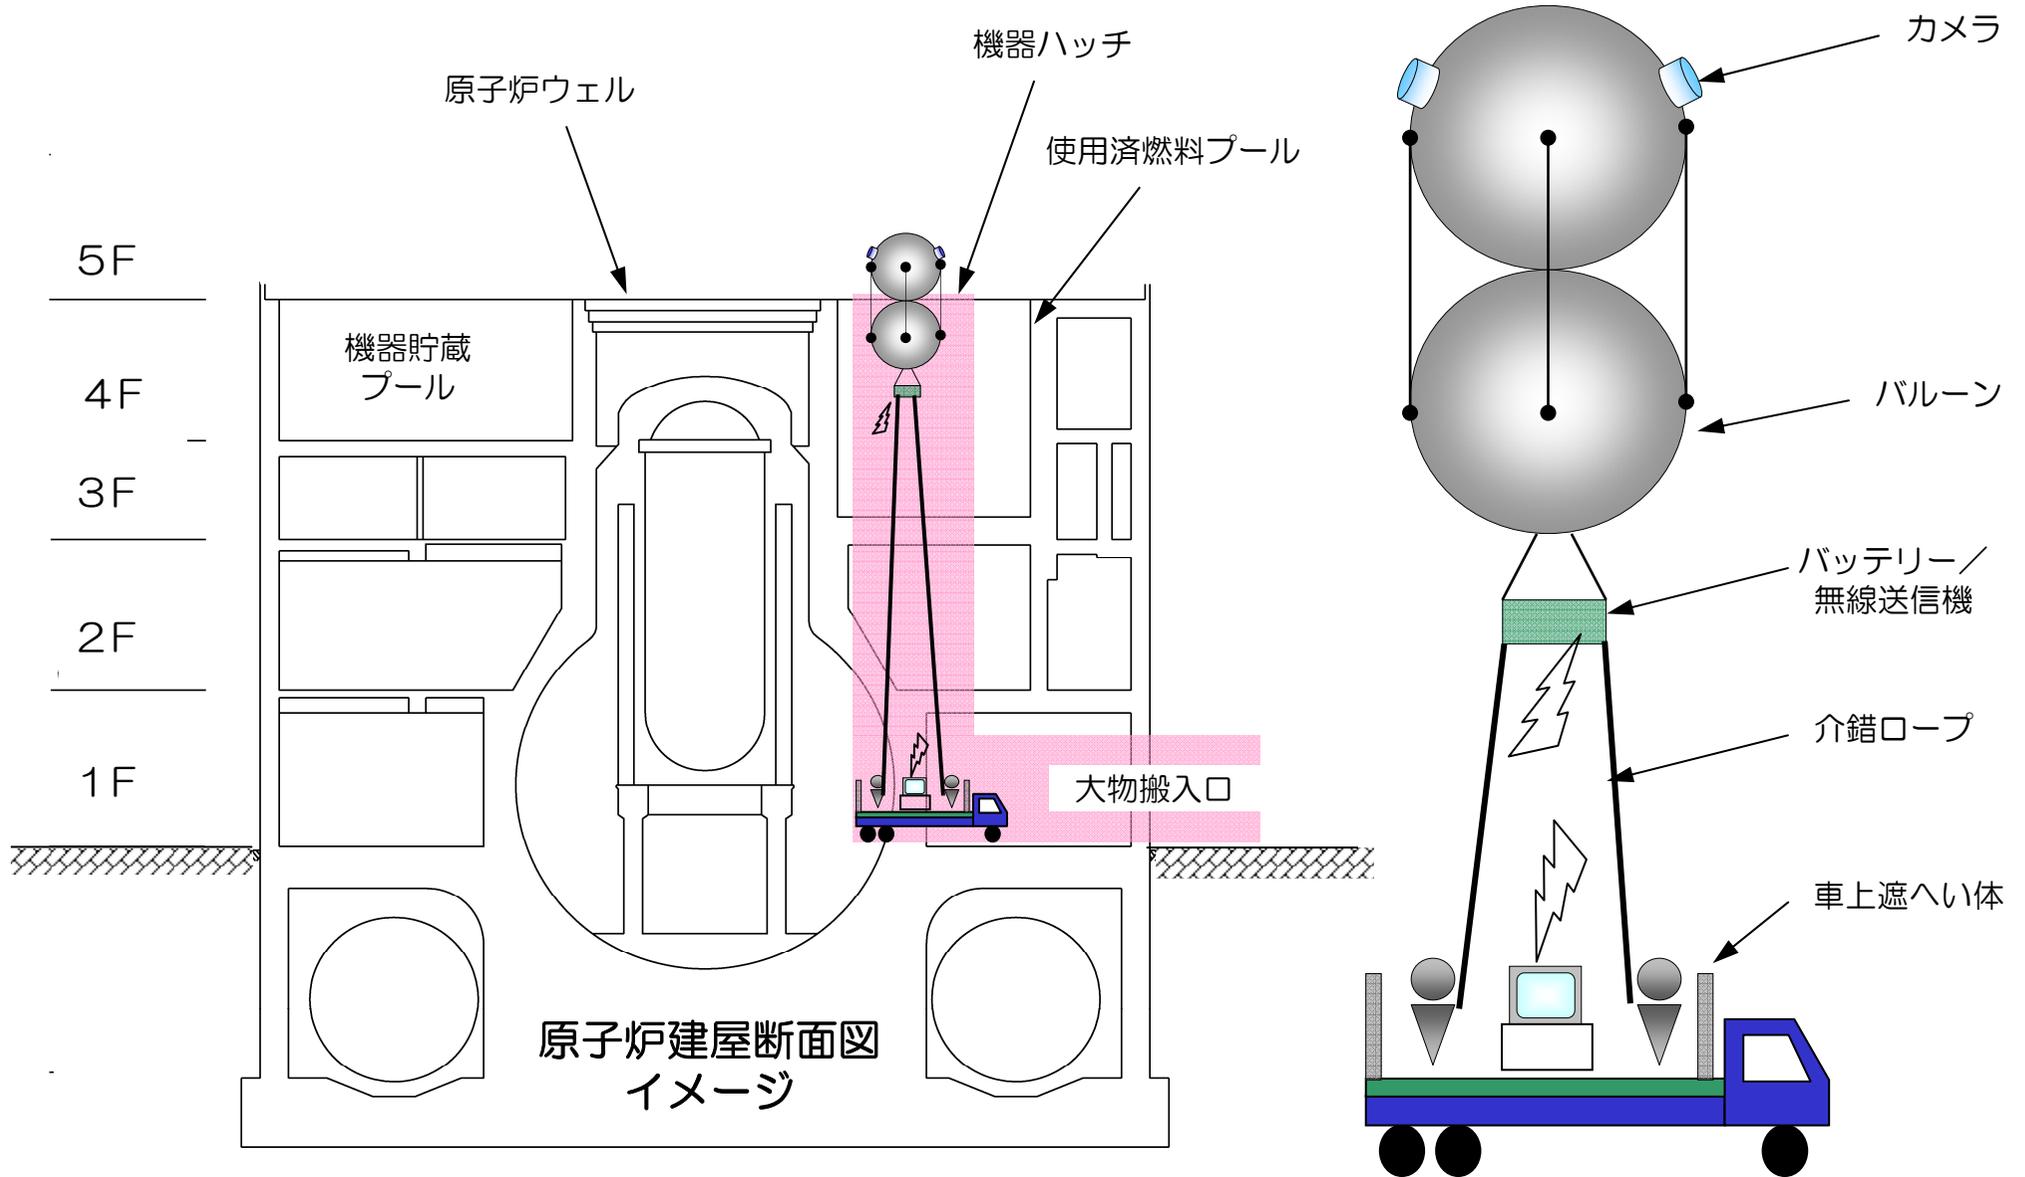
カメラを取り付けたバルーンを用いて、以下の調査を実施する。

- ーオペフロ上の屋根ガレキ、天井クレーン、燃料取替機等の状況調査
- ーオペフロ機器ハッチ開口部の線量測定
- ー大物搬入口から機器ハッチ、SFPまでのアクセス性確認

※今後のモックアップ結果等により、使用機材等を変更する可能性あり。

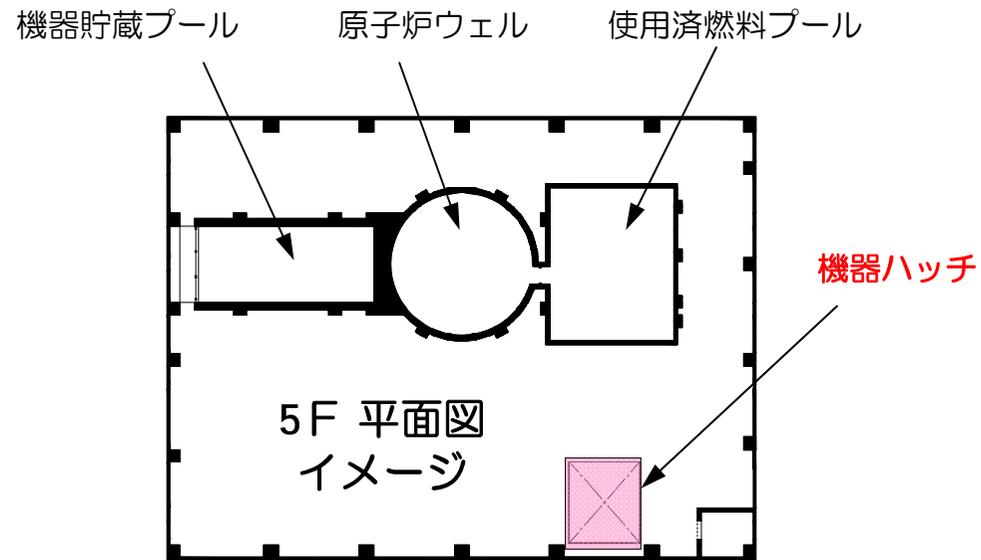
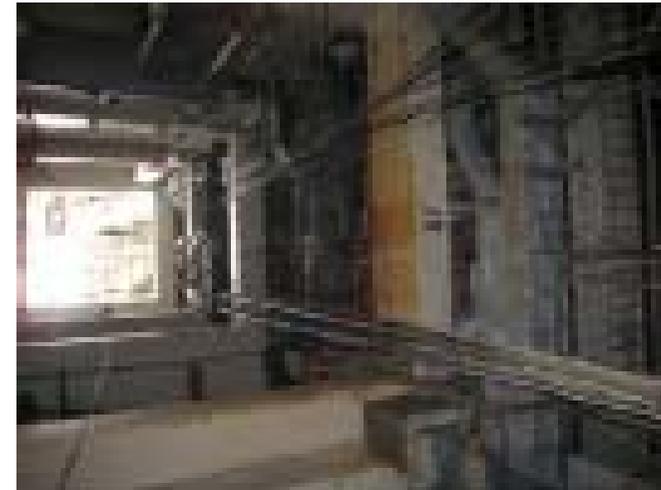
1F大物搬入口からの機器ハッチ見上げ

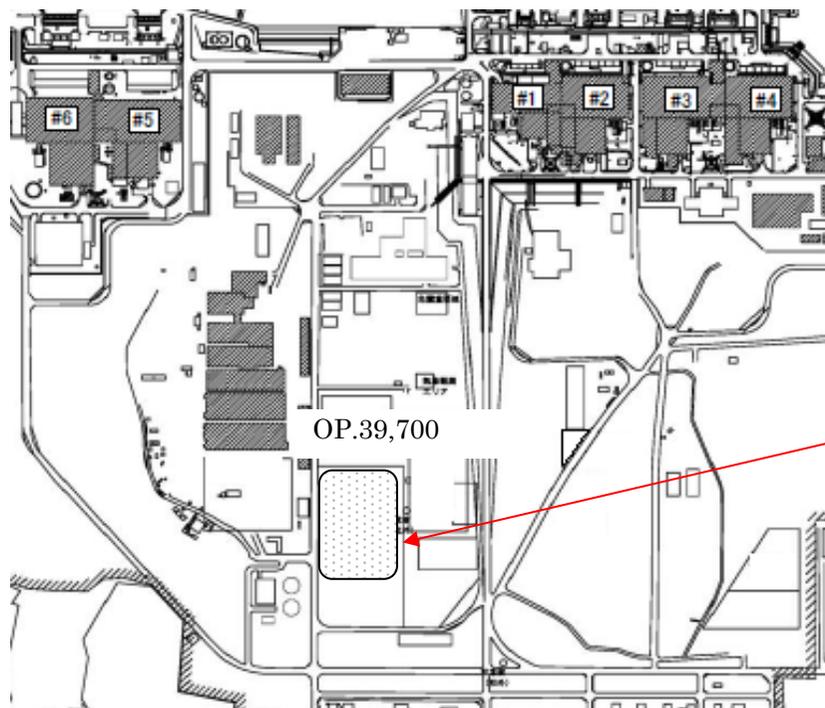
使用済燃料乾式容器仮置き場
(グラウンド内東側)

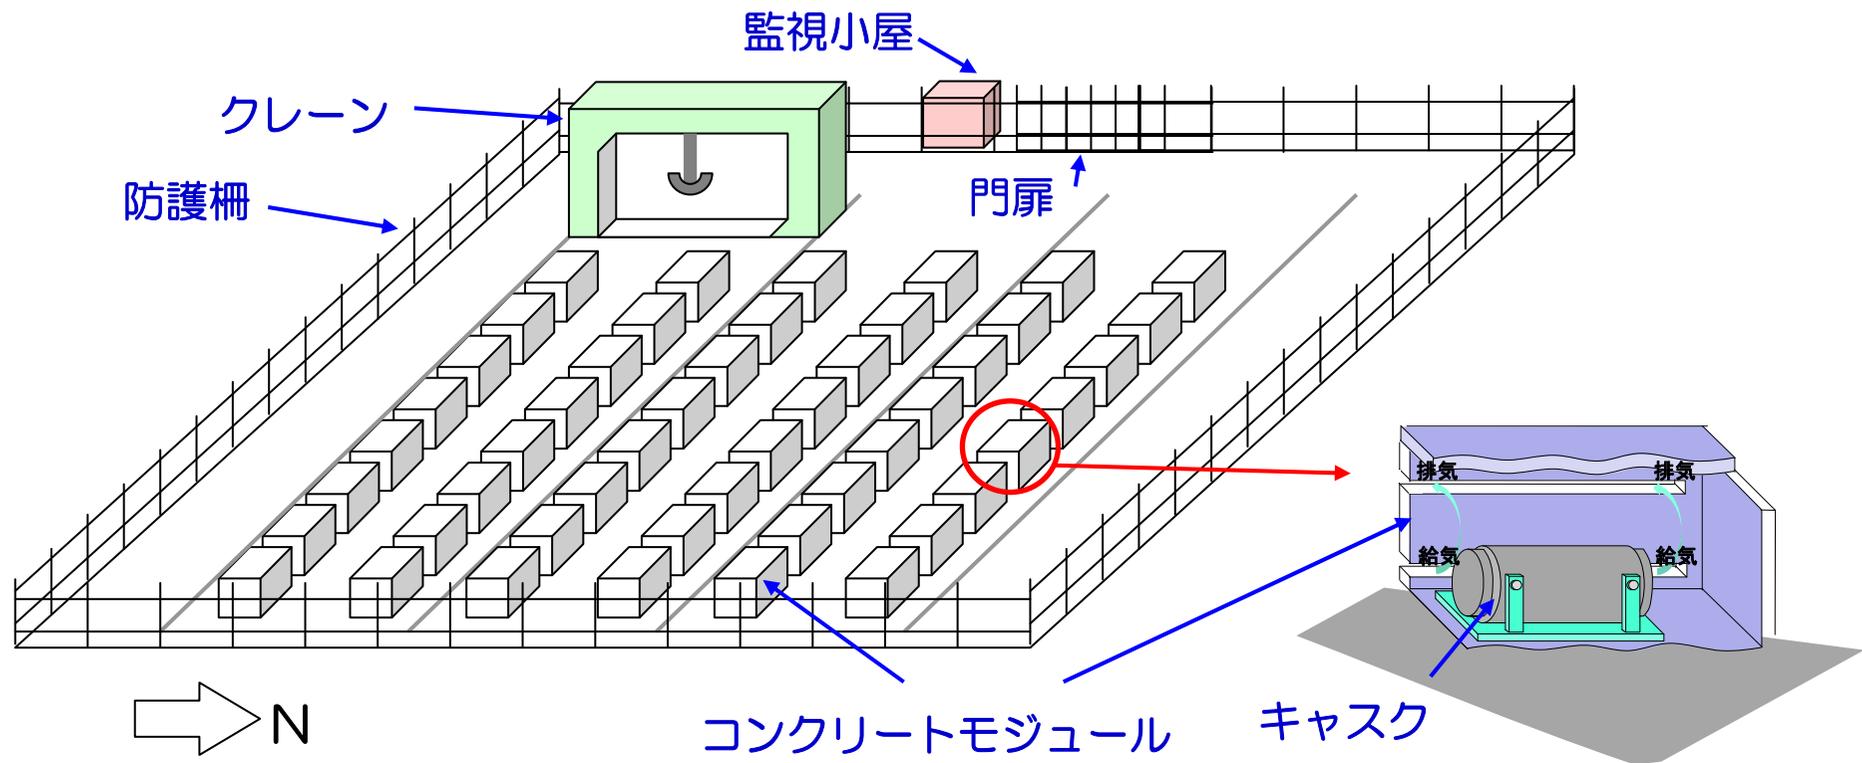
- 基数：50基（将来増設15基分のスペース確保）
- 保管カバー仕様はキャスク1基毎をコンクリートモジュールで覆うモジュール方式
- 基礎構造：地盤改良を行いその上に基礎版を敷設
- 既存キャスク保管庫と同様支持架台を設け，固定ボルトにより固定支持する
- R/B天クレと同等の安全機能（ワイヤ二重吊り等）を有する門型クレーンを設置

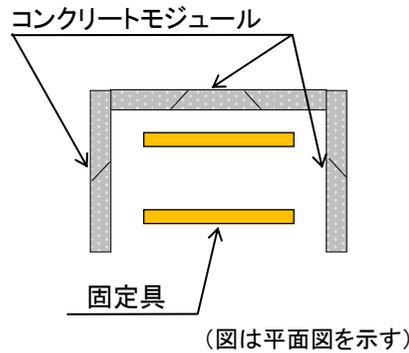
① 3方壁取付

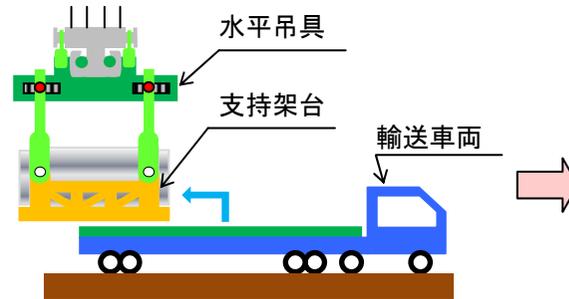
② キャスク搬入

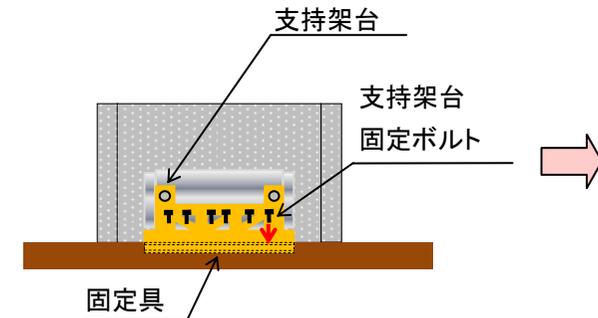
③ キャスク据付

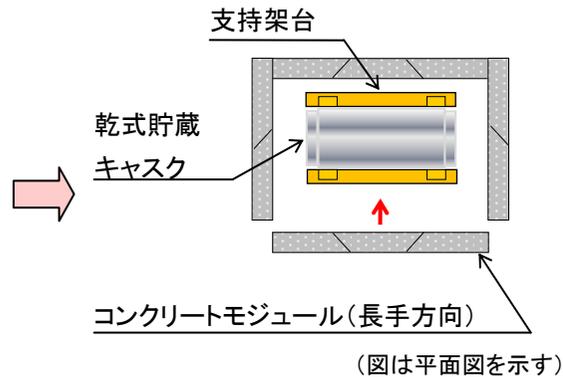
④ 壁取付

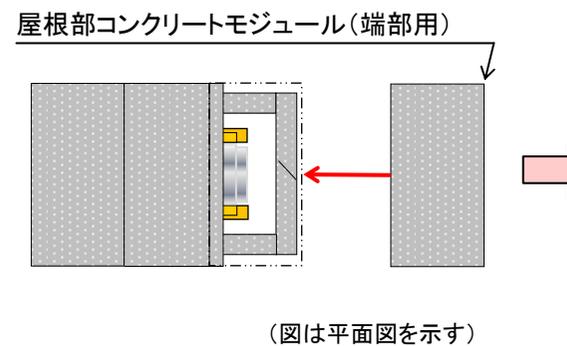
⑤ 屋根取付

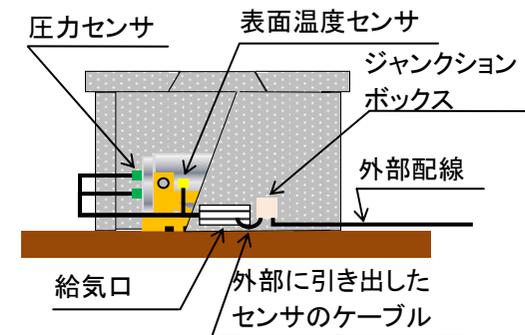
⑥ 計器取付
