現状のプラント状況・中長期対策実施状況

1～4号機使用済燃料プールからの 燃料取り出しの取り組み状況について

平成24年7月23日

東京電力株式会社

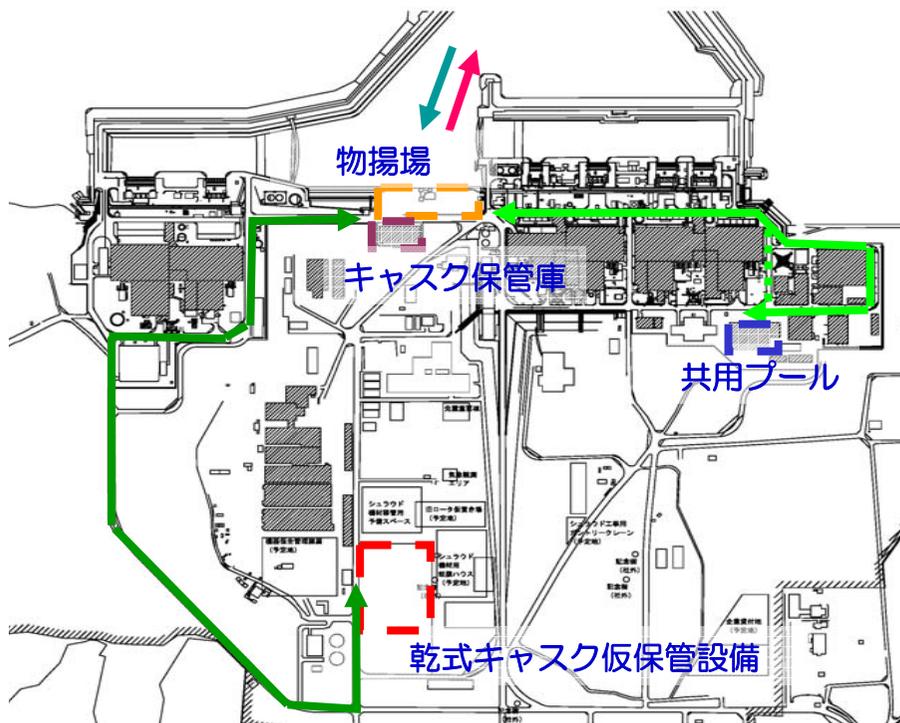
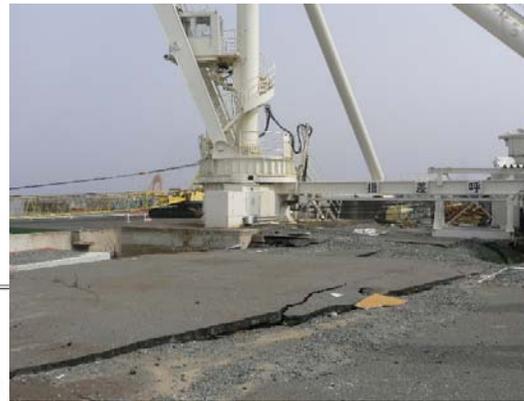
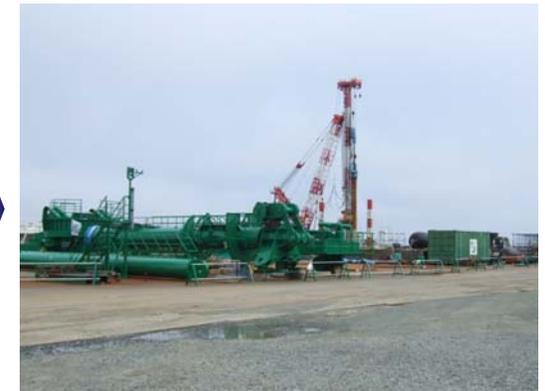
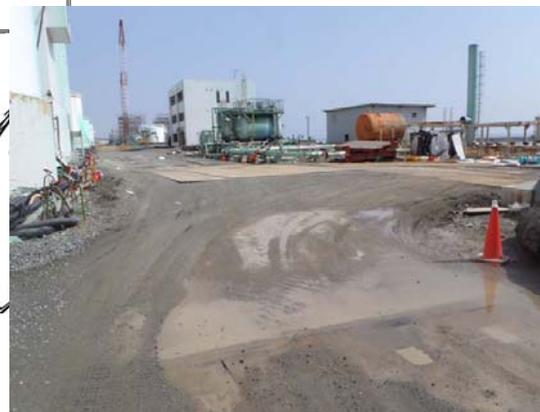
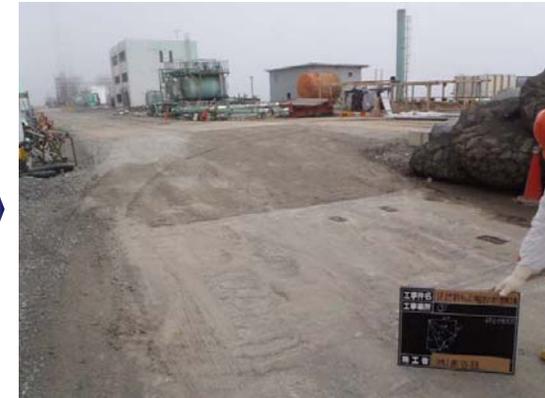
- ▶カスク搬入のため、港湾のデリッククレーンを9月下旬を目途に復旧中。
- ▶カスク運搬のため、構内道路を11月下旬完了を目途に整備中。
