福島第一原子力発電所3号機原子炉建屋1階主蒸気隔離弁室 付近から床ドレンファンネルへの水の流れについて

< 参考資料 >
平成26年1月22日
東京電力株式会社

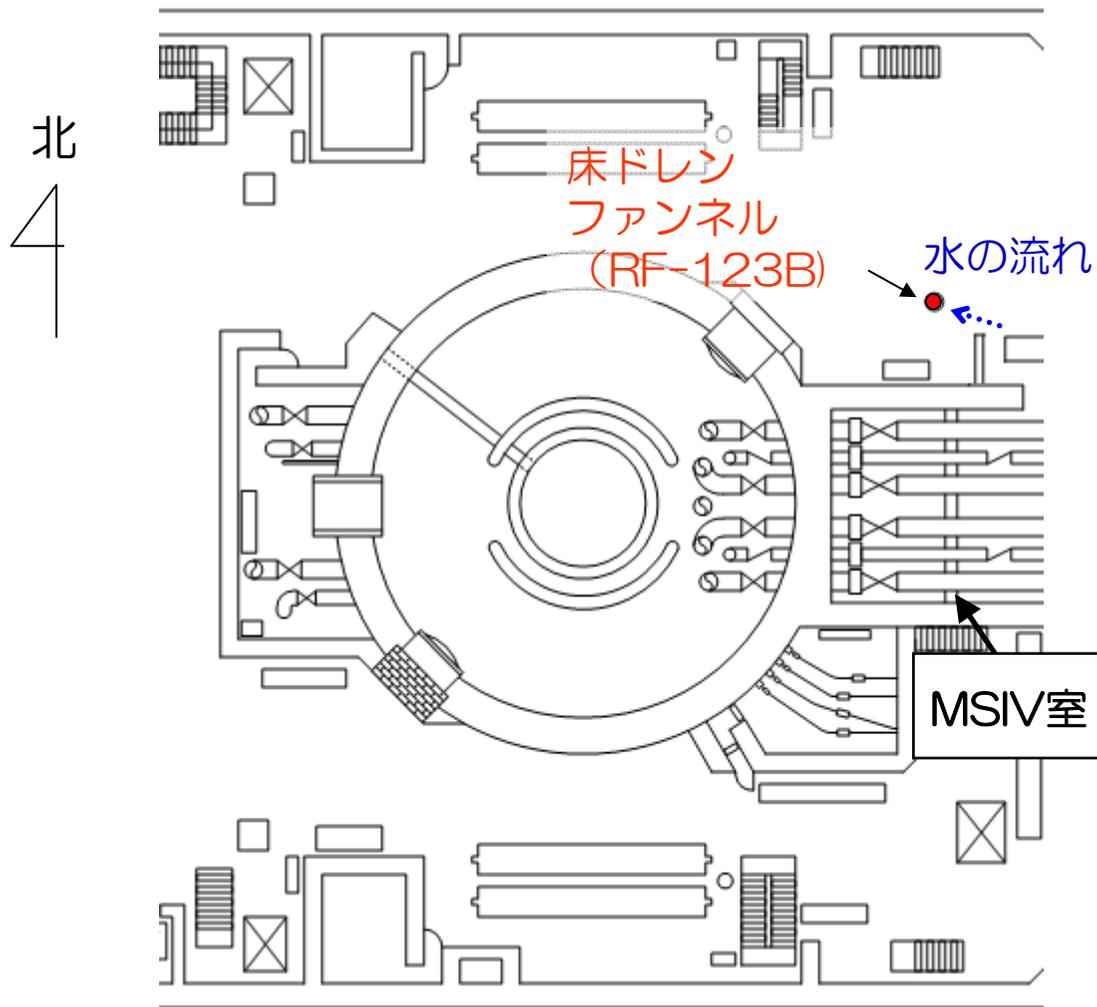
3号機 原子炉建屋1階の流水状況概略図

- 午後2時40分頃、3号機原子炉建屋瓦礫撤去用ロボットのカメラ画像を確認していた当社社員が、3号機原子炉建屋1階北東エリアの主蒸気隔離弁室の扉付近から、その近傍に設置されている床ドレンファンネルに向かって水が流れていることを確認した。
- 当該流水は、原子炉建屋内の床ドレンファンネルへ流入しており、原子炉建屋外への流出のおそれはない。
- なお、モニタリングポスト指示値の有意な変動、およびプラントパラメータの異常は確認されていない。

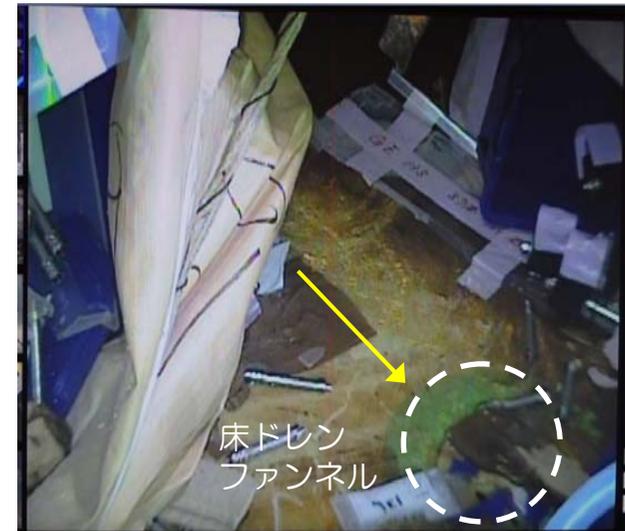
3号 原子炉建屋1階 概略平面図

流水確認時〔1月18日撮影〕

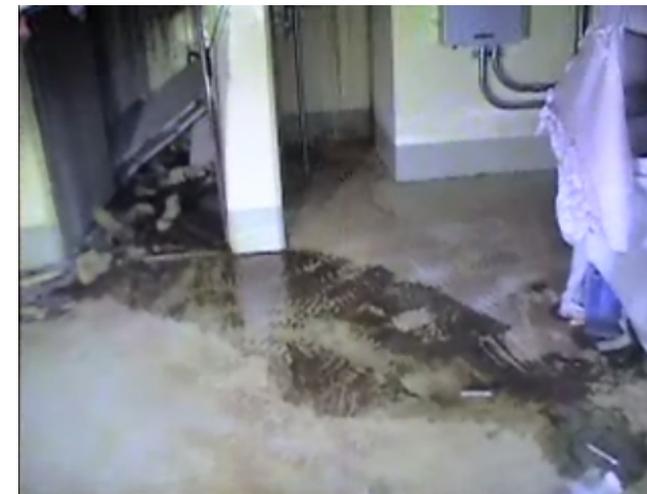
- ガレキ撤去作業のため、当該エリアにロボットを進めていたところ、流水の流量が大幅に減少していることを確認した。
- 流水の減少を確認した午後1時20分前後を含め、関連プラントパラメータの異常は確認されていない。

流水減少時〔1月21日撮影〕

- 流水が流入している当該ファンネルにあったゴミを取り除く作業を実施した。

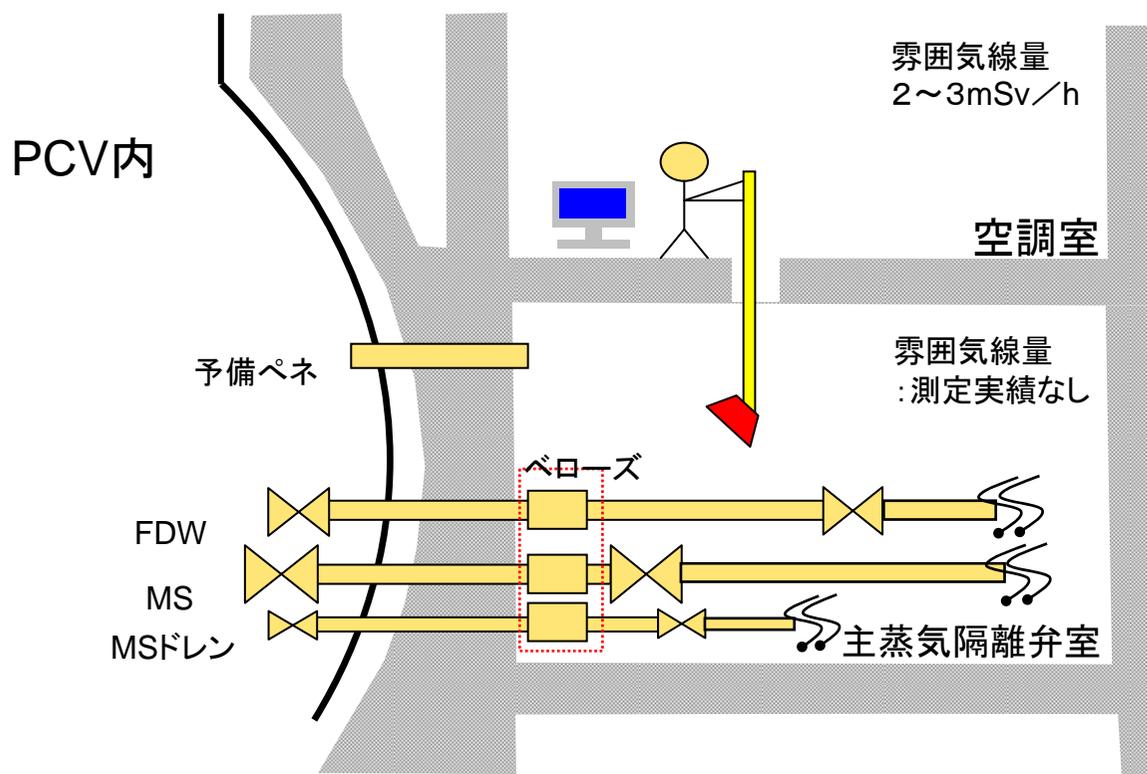
（例）カメラによる確認方法の検討

流水の発生源としては主蒸気隔離弁室内であり、流水の温度状況からPCV（格納容器）内の滞留水の可能性が高いと考えられ、主蒸気隔離弁室内の貫通部の調査を行うこととする。

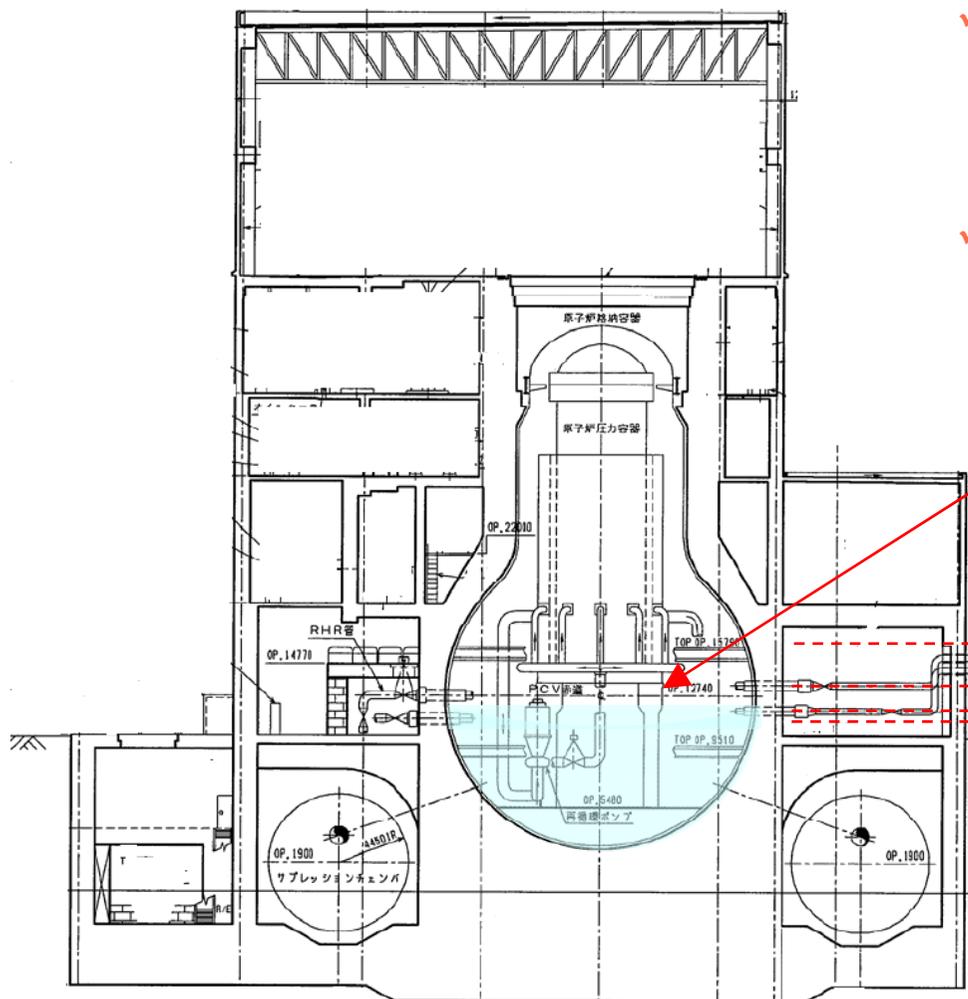
3号 原子炉建屋 断面図

- ✓ 主蒸気隔離弁室にある配管貫通部は、主蒸気系 (X-7A~D)、主蒸気系ドレン (X-8) 給水系 (X-9A,B)、予備ペネ (X-46,47) の計9箇所
- ✓ 主蒸気系と主蒸気系ドレン (計5箇所) の高さは、格納容器水位 (圧力換算からの予想水位) より低いレベルにあると推定される

格納容器水位 (圧力換算からの予想水位)
O.P.12020~12090

予備 (X-46,47)

高さ: O.P.約14800~15300

給水系配管貫通部 (X-9A,B)

高さ: O.P.約12800~13700

主蒸気系配管貫通部 (X-7A~D)

高さ: O.P.約11100~12200

主蒸気系ドレン配管貫通部 (X-8)

高さ: O.P.約10400~10800

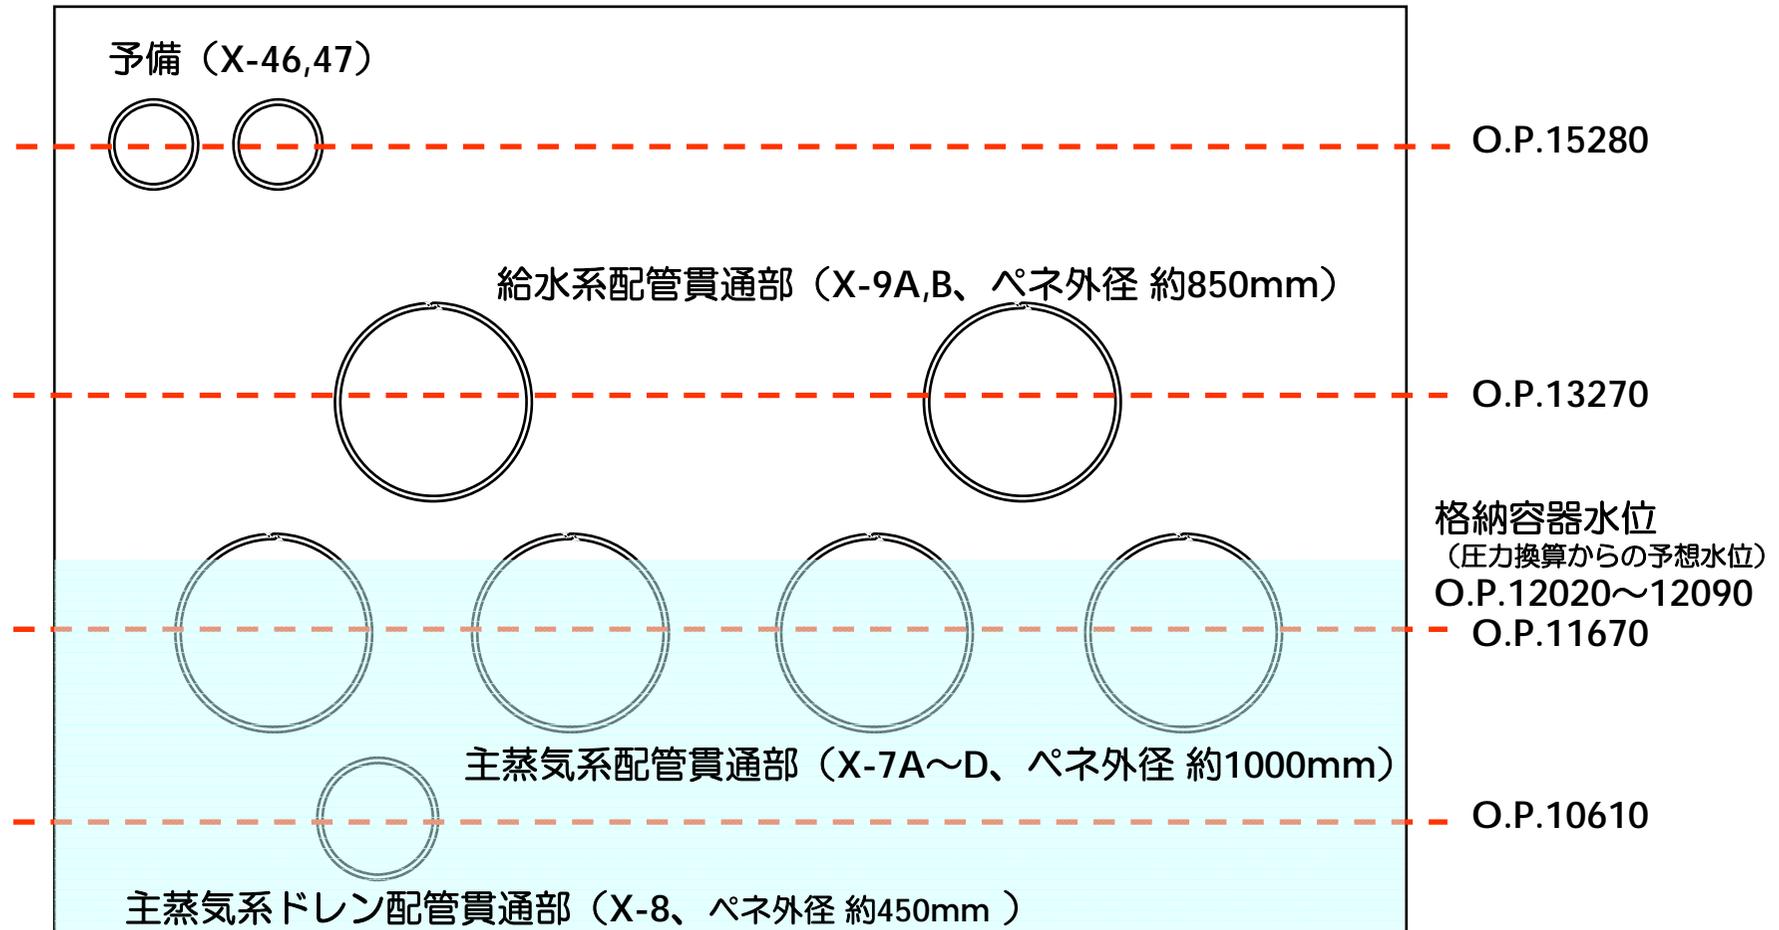
主蒸気隔離弁室内配管貫通部 断面模式図

(格納容器内側から見た図)

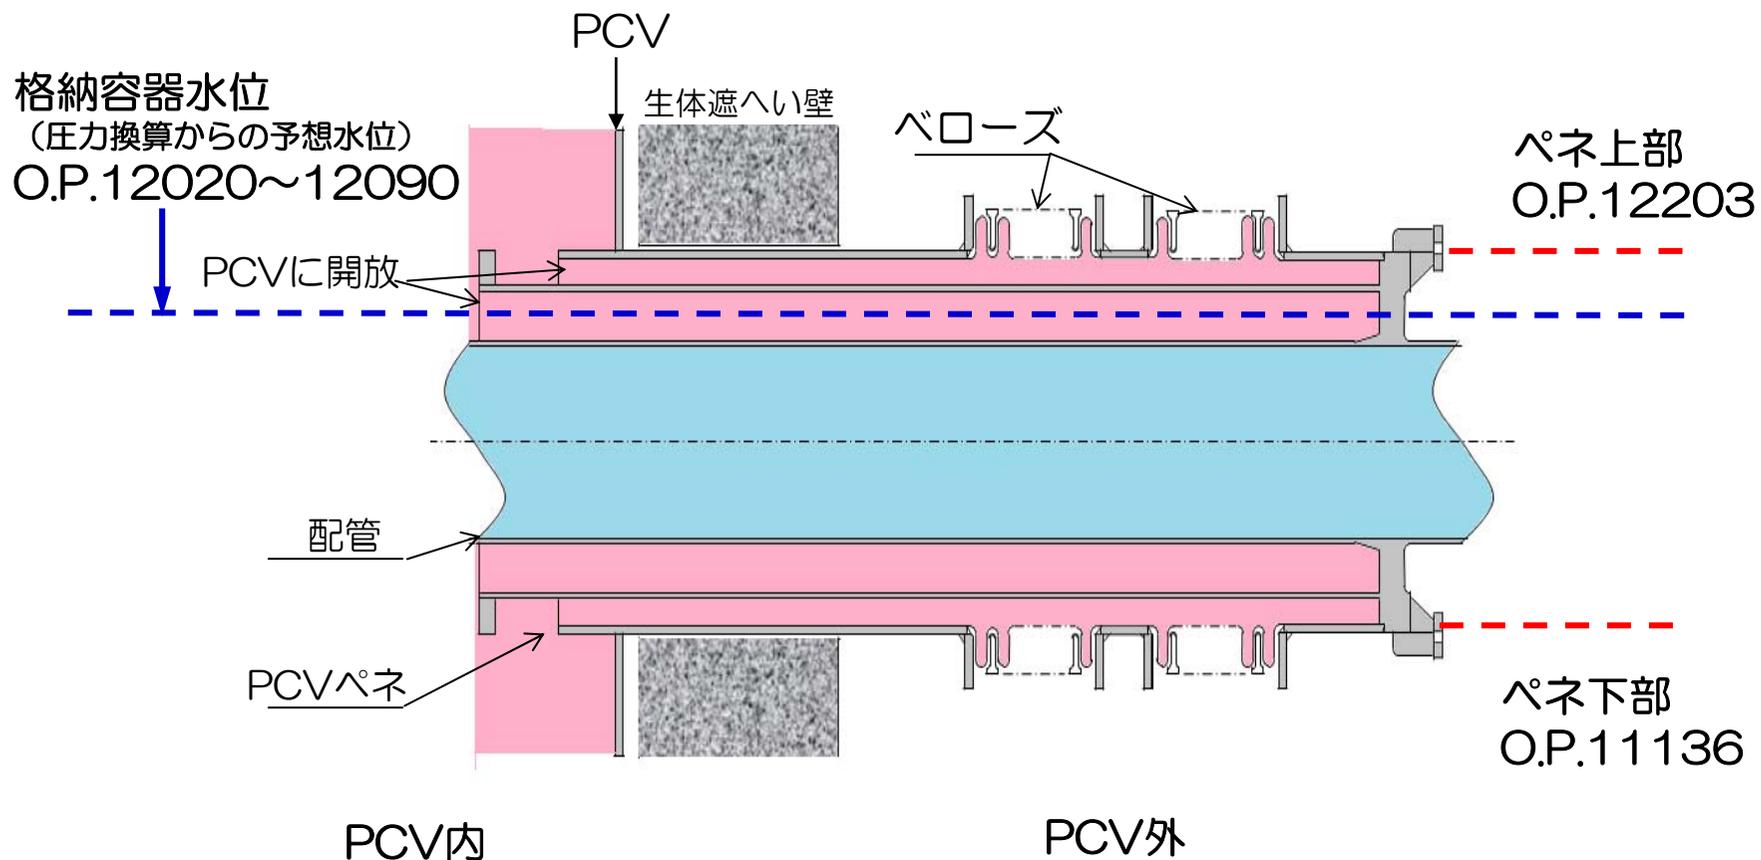
格納容器水位と主蒸気系配管貫通部（X-7A~D）の高さ関係

■ 配管貫通部構造図（ベローズ式）
