東京電力（株）福島第一原子力発電所1～4号機の廃止措置等に向けた中長期ロードマップ進捗状況（概要版）

1. 至近1ヶ月の総括と今後の取組

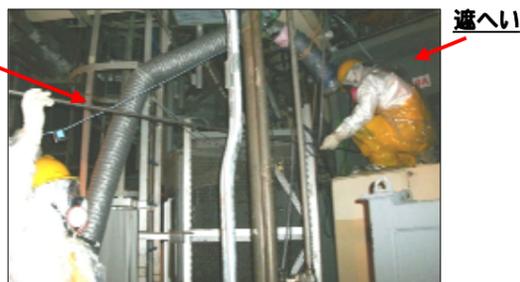
図1：2号機格納容器温度計設置の様子

- 2号機格納容器温度計の設置
 格納容器内雰囲気温度計の信頼性向上を目的として、新たに格納容器内雰囲気温度計を設置し、近傍の既設温度計と同等の値を示していることを確認(9/19)(図1参照)。今後一ヶ月を目安に傾向を確認し、冷却状態の監視に使用可能か判断予定。
- 1号機格納容器内部調査及び格納容器温度計等の設置
 格納容器内部の状況を把握するための調査(画像、放射線量、温度、水位等)及び常設温度計の設置を10月中旬に実施予定。

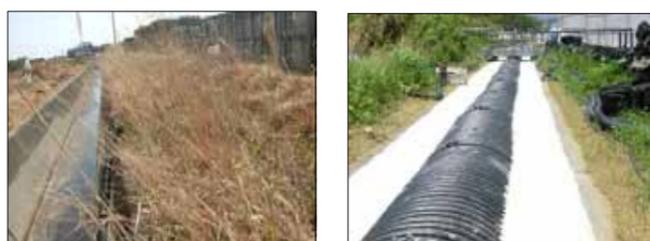
図2：排水路の暗渠化の様子

- 排水路の暗渠化
 タンク等からの漏えいが発生した際の海への流出を防止するため、タンクエリア外周部の排水路について暗渠化を実施(8月末完了)。

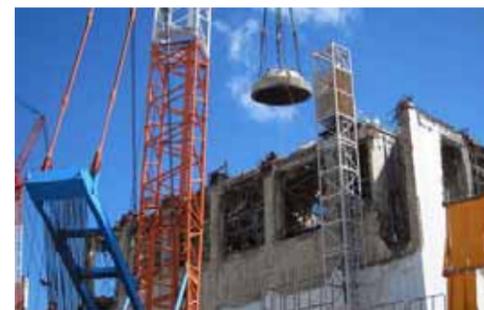
図3：大型機器撤去(原子炉压力容器上蓋)の様子(9/13)

- 3, 4号機原子炉建屋上部ガレキ撤去
 ・ 3号機において、原子炉建屋上部ガレキ撤去作業(～平成24年度末頃完了予定)、構台設置作業(～平成24年内完了予定)を継続実施中。
 ・ 4号機において、原子炉建屋オペレーティングフロア大型機器撤去作業(7/24～10月予定)(図3参照)、燃料取出し用カバー工事(基礎工事:8/17～)を継続実施中。

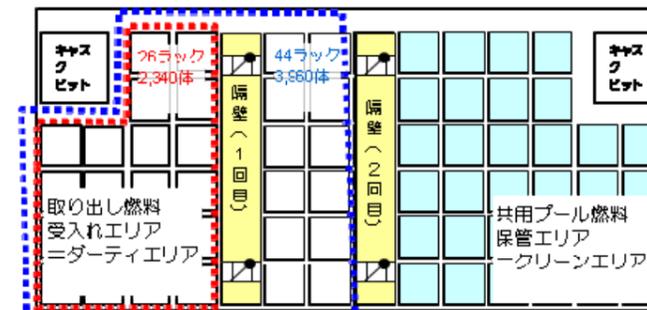
図4：当初予定していた隔壁設置による燃料受け入れイメージ

- 共用プールにおける水質管理について
 ・ 1～4号機の使用済燃料プール内の燃料を共用プール内へ貯蔵する際の共用プールの水質管理を以下の理由により隔壁を設置しない管理に変更する(図4参照)
 ◇ 4号機使用済燃料プールの塩分濃度分析値は、当初の6,000ppm(2011/4/12採取)から、塩分除去作業により、24ppm(2012/9/16)まで低減。共用プールに持ち込まれる塩素イオン量は極めて少量と評価。
 ◇ 2012年4月末、共用プールの既設ろ過脱塩器の通水により塩素イオン等の浄化能力が回復、水質浄化が可能となっていることから、水質管理による適切な運用が可能と判断。

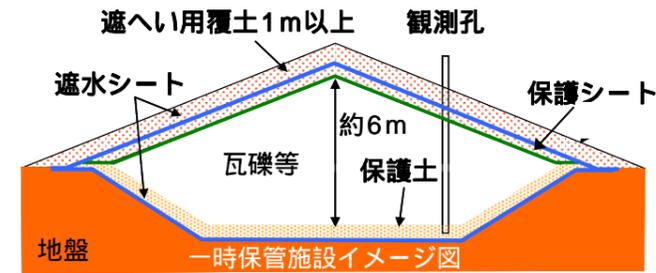
図 7：覆土式一時保管施設へのガレキの受け入れ

- 敷地境界線量低減のため,覆土式一時保管施設の設置,伐採木の覆土,固体廃棄物貯蔵庫へのガレキ受け入れ等を実施する。覆土式一時保管施設へのガレキ受け入れ開始(9/5)(図7参照)。
- 処理・処分の観点で重要となる核種の放射能濃度を評価することを目的として,ガレキ等をサンプリングし,核種別の放射能濃度を分析する。これまでに採取した試料について,JAEAに輸送する準備を実施中。分析作業と平行し,現場状況を鑑みた今後のサンプリング計画を10月中に立案し,計画に従いサンプリングを再開する。

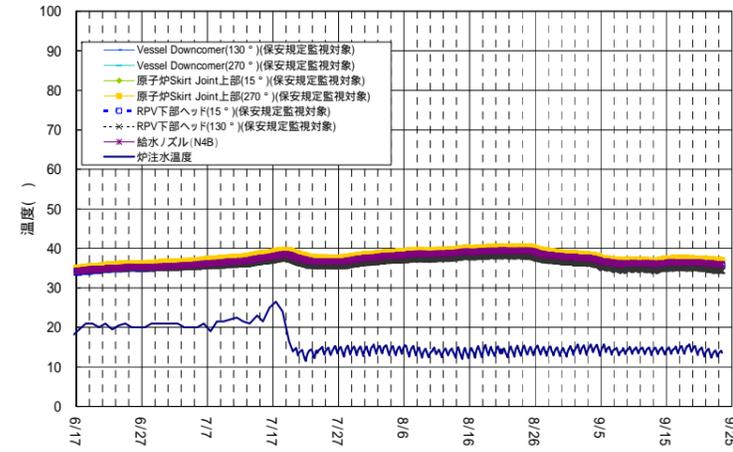
1号機原子炉压力容器まわり温度

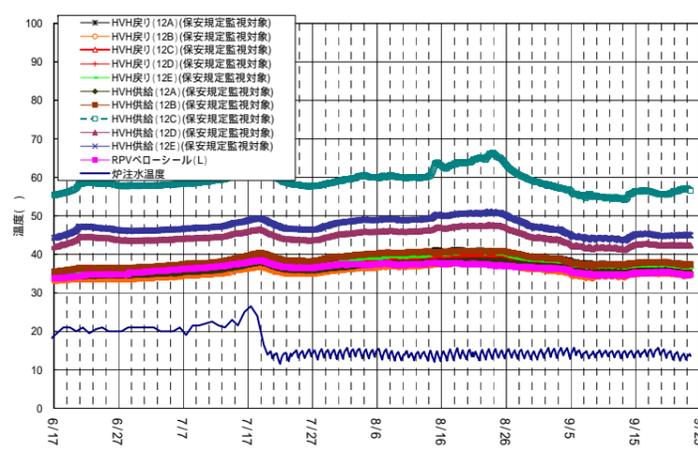
1号機D / W雰囲気温度

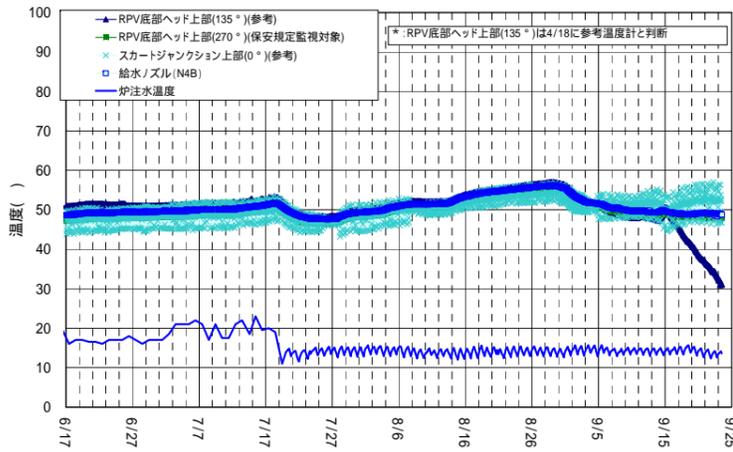
2号機原子炉压力容器まわり温度

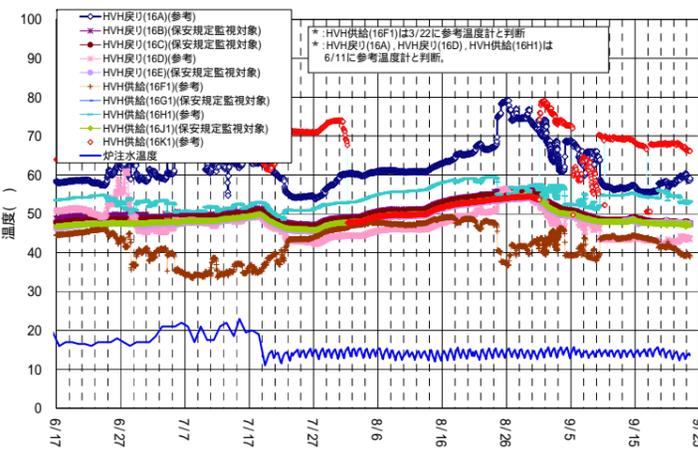
2号機D / W雰囲気温度

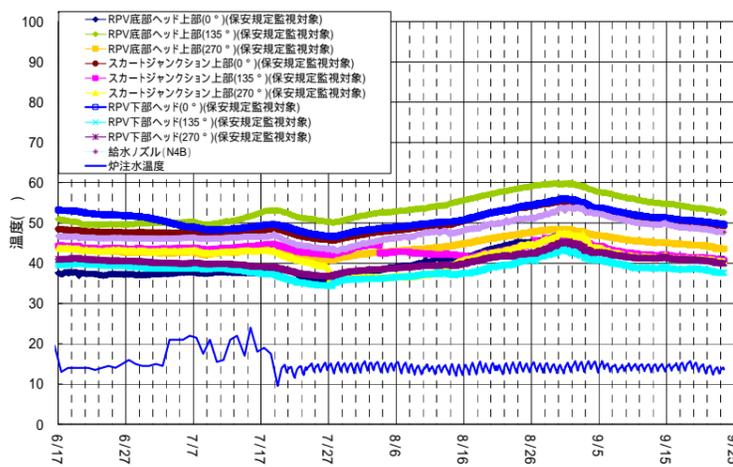
3号機原子炉压力容器まわり温度

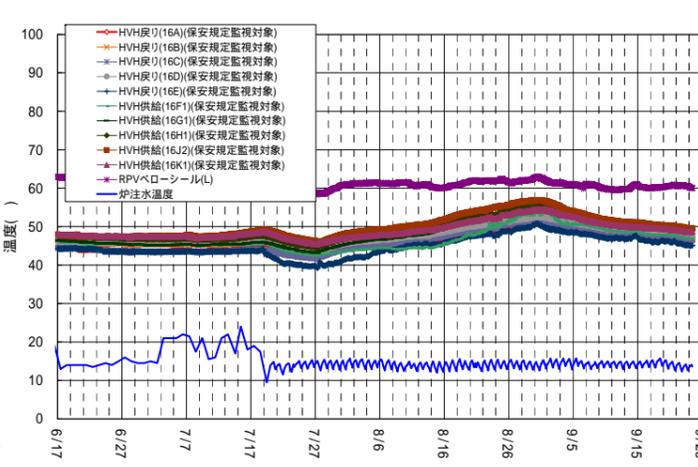
3号機D / W雰囲気温度

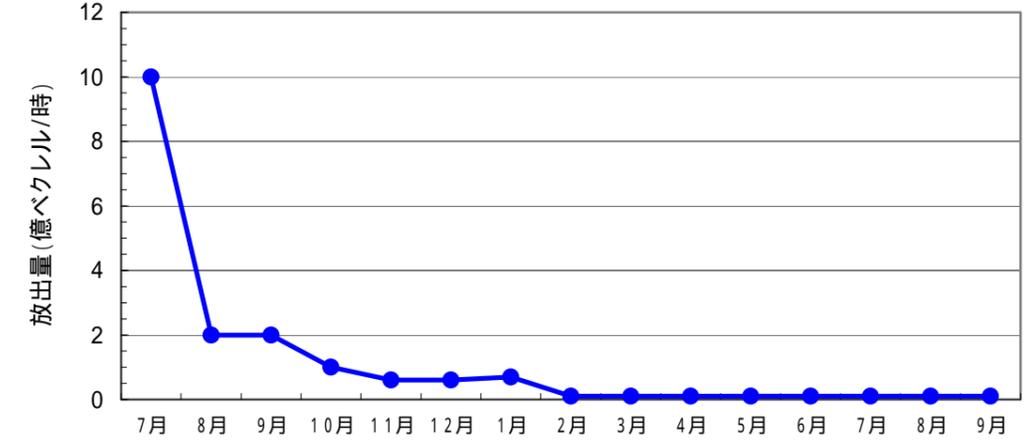
1～3号機原子炉建屋からの放射性物質（セシウム）の一時間当たりの放出量

1～3号機原子炉建屋からの現時点の放出量（セシウム）を，原子炉建屋上部等の空气中放射性物質濃度（ダスト濃度）を基に，1号機約0.003億ベクレル/時，2号機約0.005億ベクレル/時，3号機約0.02億ベクレル/時と評価。1～3号機合計の放出量は設備状況が変わらないこと等から先月と同様に最大で約0.1億ベクレル/時と評価。これによる敷地境界における被ばく線量は0.03mSv/年と評価。（これまでに放出された放射性物質の影響を除く）

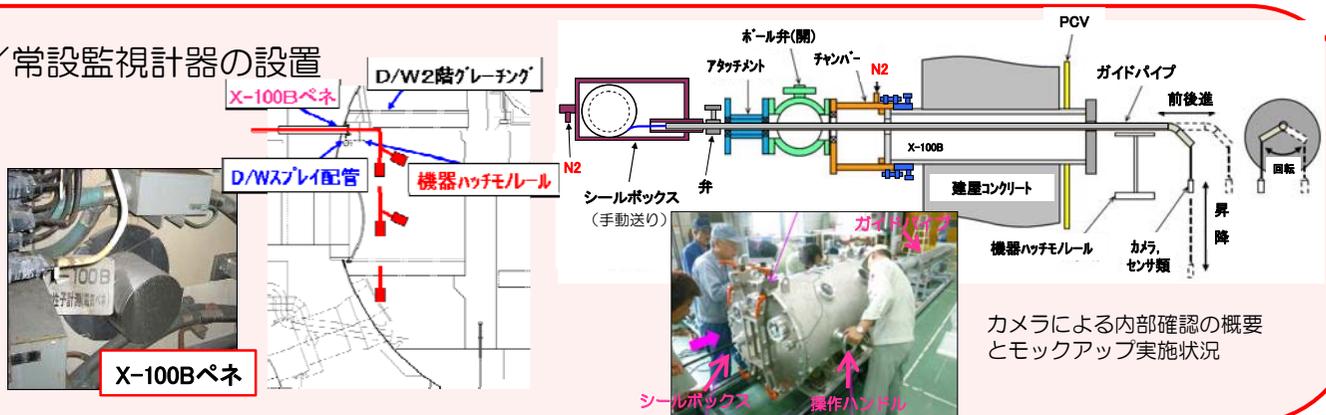
格納容器内部の画像取得やデータ直接採取（雰囲気温度、滞留水温度・水位）等を目的に、調査装置を挿入し格納容器内部の調査を実施。8/22より準備工事（干渉物撤去等）を開始しており、10月中旬に調査実施予定。本調査に合わせて温度計等の常設監視計器を設置予定。

カメラによる内部確認の概要とモックアップ実施状況

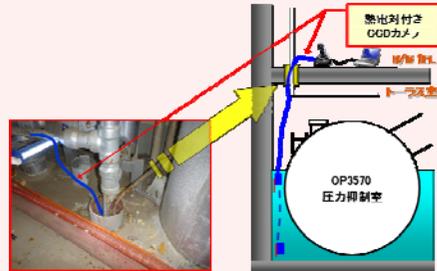
既存技術の調査、漏えい箇所の想定、想定漏えい箇所の調査工法及び補修（止水）工法についての検討を実施中。トラス室内等の状況を把握するため、以下の調査を実施。
①原子炉建屋1階床配管貫通部よりCCDカメラ等を挿入し、トラス室内の滞留水水位・水温・線量・透明度、トラス室底部堆積物の調査を実施（6/26）。
②三角コーナー2箇所について、滞留水の水位測定、サンプリング及び温度測定を実施（9/20）。

トラス室調査のイメージ（6/26）

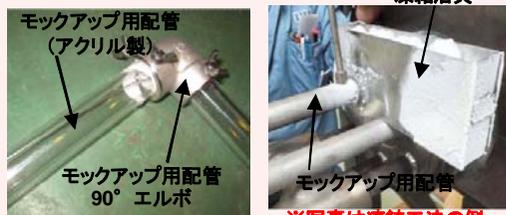
温度計の故障等を受け、代替温度計の設置を検討中。10月上旬の温度計設置を目標に、水抜き/水張り・フラッシング作業、X-51ベネ側の配管改造及び温度計挿入作業を順次進めていく。

※写真は凍結工法の例
配管改造工法試験

モックアップ試験の様子

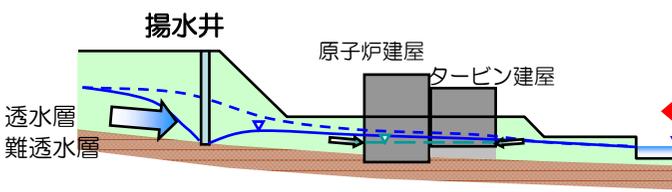
山側から流れてきた地下水を建屋の上流で揚水し、建屋内への地下水流入量を抑制する取組（地下水バイパス）を計画。地下水の水質確認・評価を実施し、放射能濃度は発電所周辺河川と比較し、大幅に低いことを確認。揚水した地下水は一時的にタンクに貯留し、水質確認した上で放水する運用とする。10月初旬から揚水井等の設置工事を開始。11月上旬よりパイロット揚水井による実証試験を行い、12月中旬に地下水バイパス稼働予定。

地下水バイパスにより、建屋付近の地下水位を低下させ、建屋への地下水流入を抑制

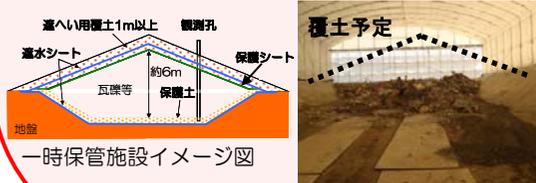
2槽分の準備工事が完了(2012/2/13~5/31)し, ガレキの受け入れを開始(2012/9/5~)

一時保管施設イメージ図

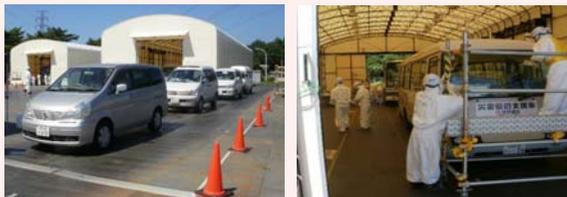
4/24より, 福島第一原子力発電所構内に設置した車両用スクリーニング・除染場の試験運用を行ってきたが, 楢葉町の警戒区域解除を受け, 8/10より本格運用を開始。

車両用スクリーニング・除染場の様子
