2号機RPV代替温度計設置に向けた 高圧フラッシング作業 / モックアップ試験 の結果について

1号機S / Cへの窒素封入について (今後の方針)

1号機原子炉格納容器（PCV）内部調査の 実施について

地下水バイパスの実施計画

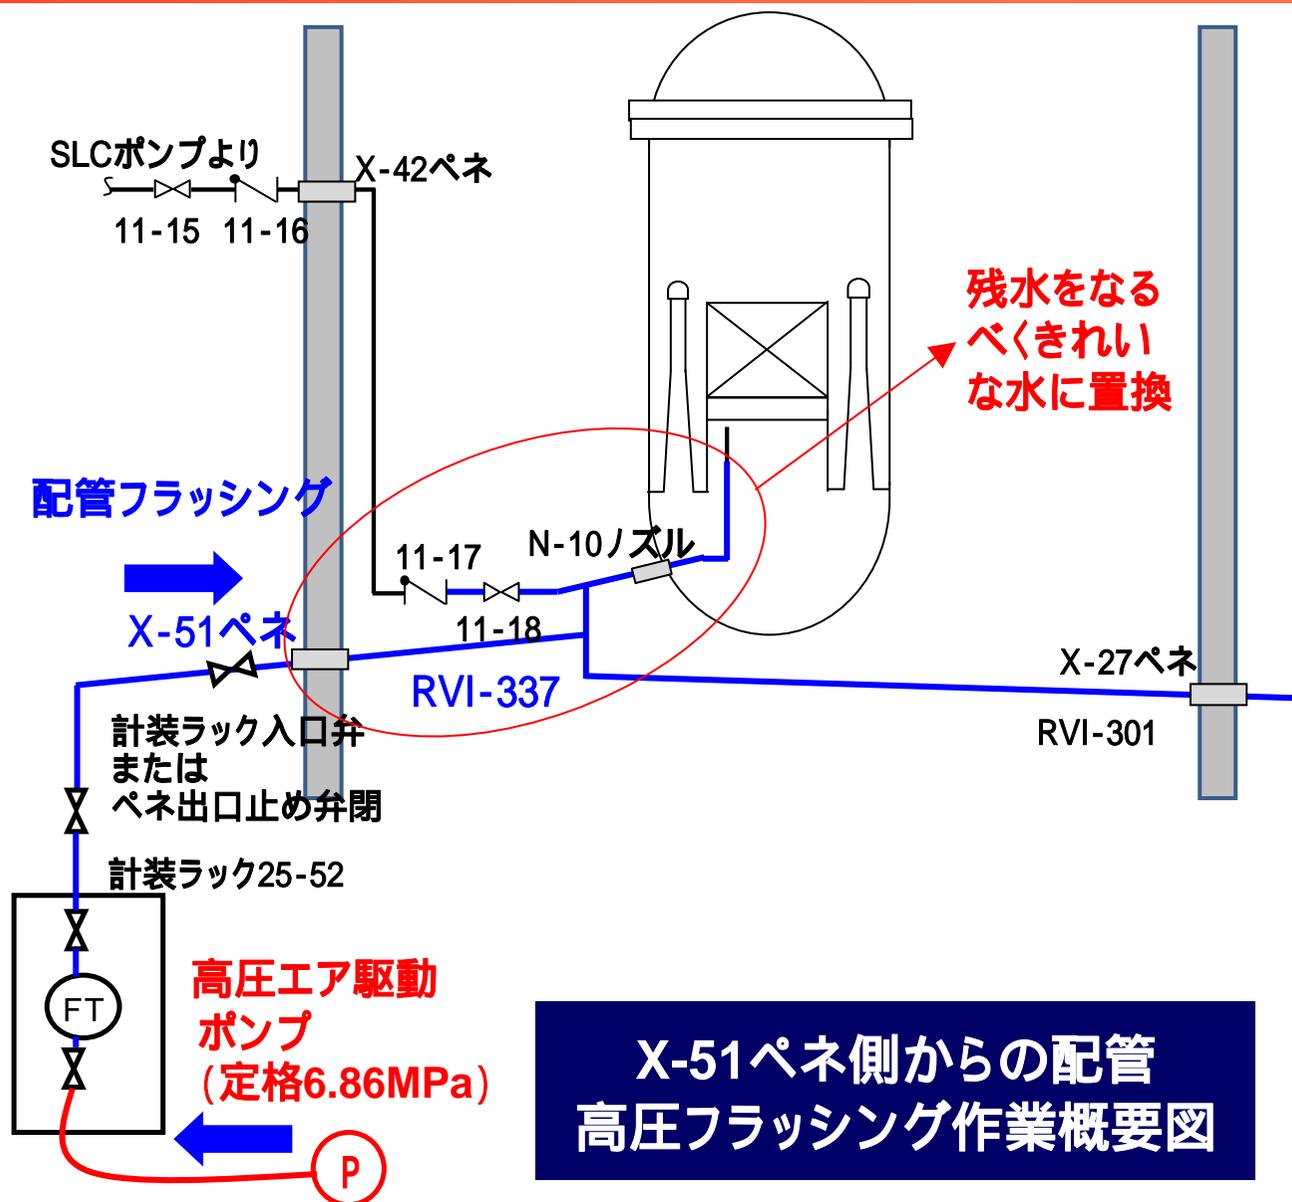
X-51ペネ側からの配管
高圧フラッシング作業概要図

■高圧エア駆動ポンプを用いた配管フラッシング(水置換)を実施(9月15日)

■1時間で**36リットル注水**
 ■始めの約30リットルまではスムーズに注水されたが、その後は注水速度が落ち、8月10日実施のフラッシングと同様の結果であった

■**X-51ペネ配管表面線量に変化なし**
 (作業前後で10.8mSv/h)

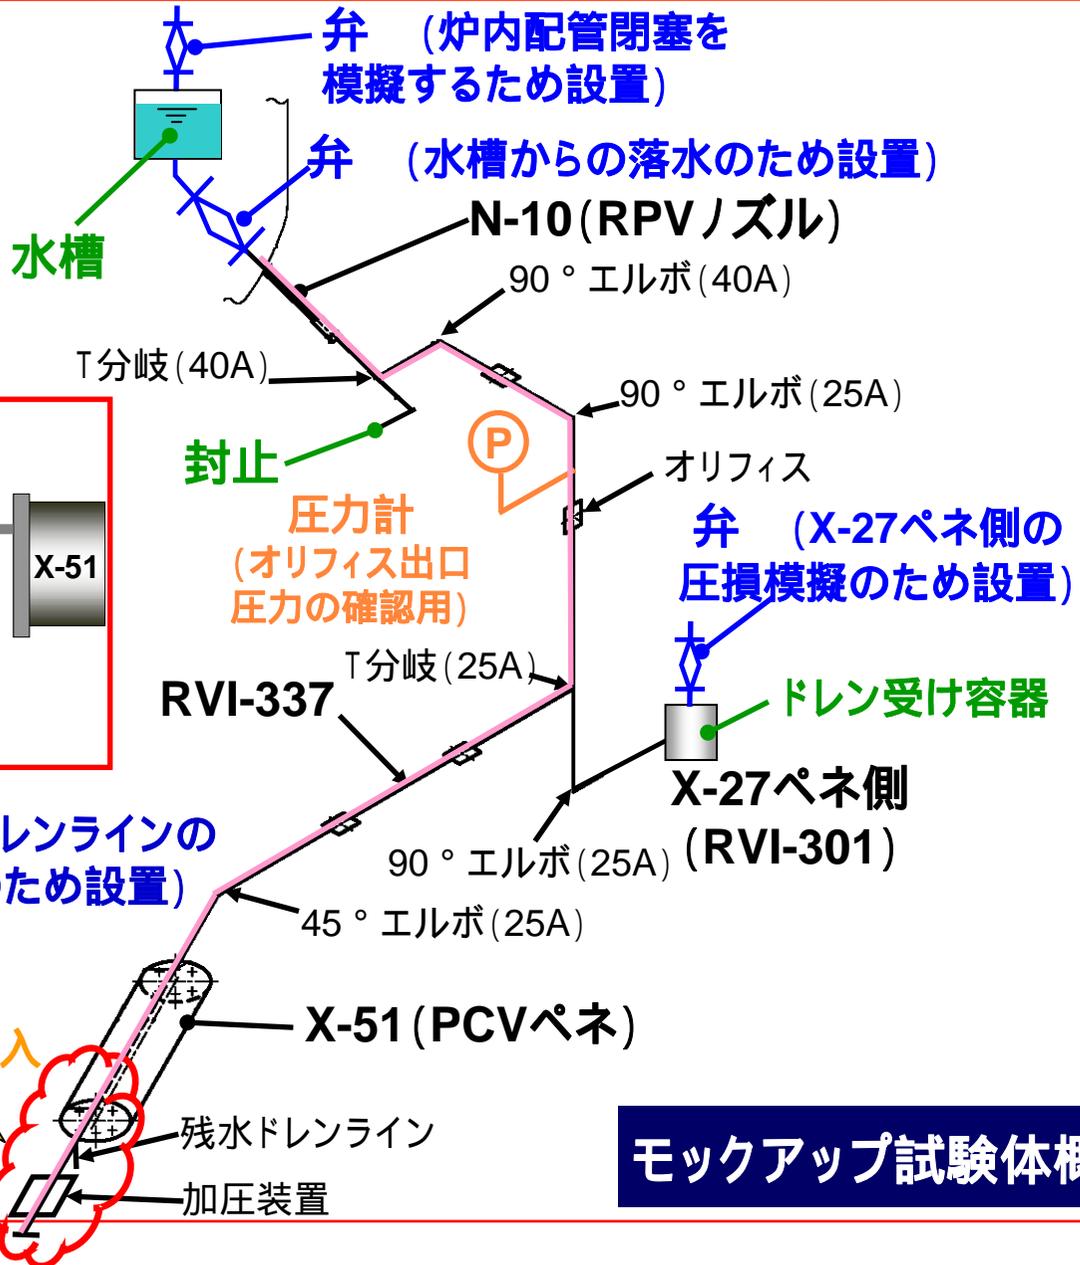
モックアップ試験体概要

■目的
温度計挿入時の残水処理が
確実にできることを、実機と同じ
系統配管を模擬したモックア
ップ試験体にて確認する。

—:温度計挿入ルート

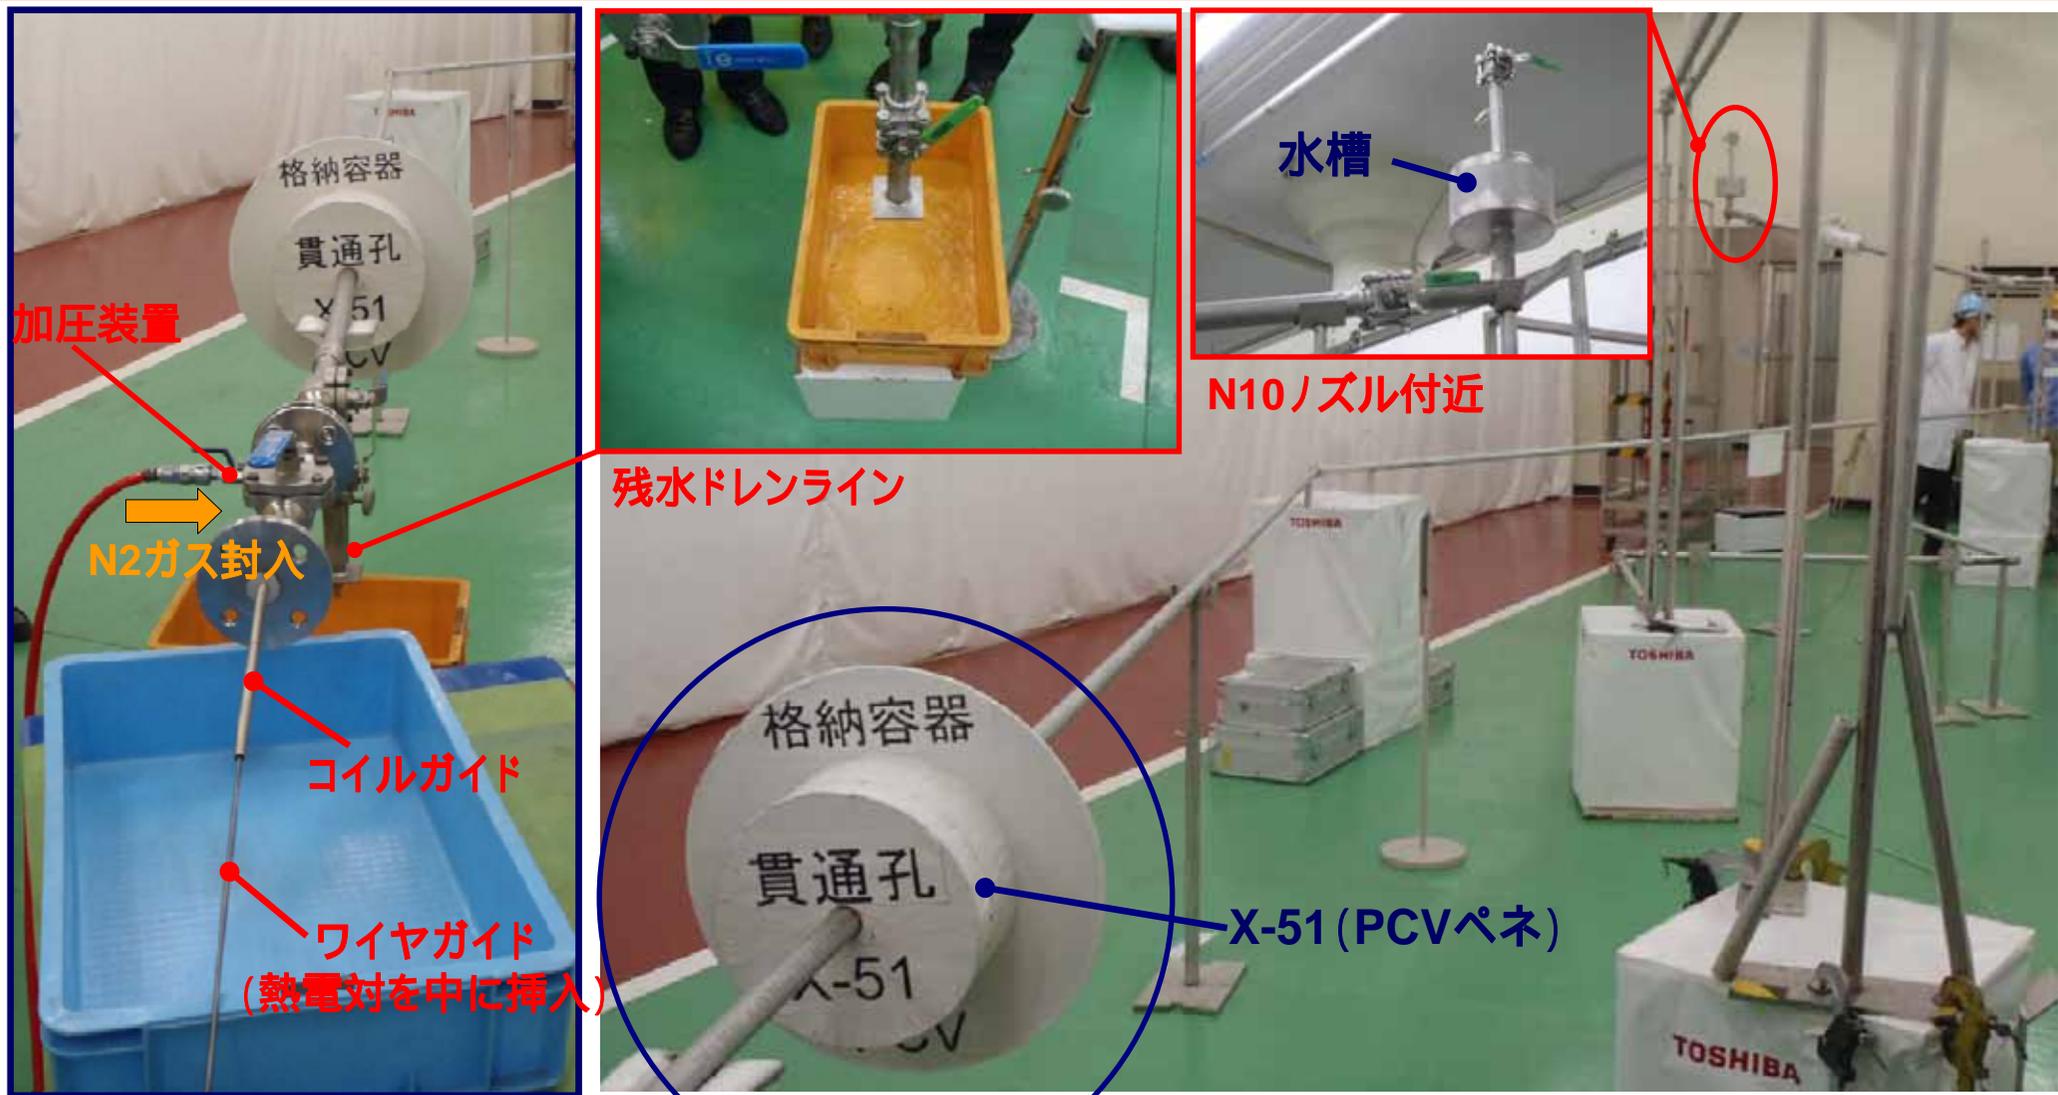
モックアップ試験体の全景写真

A部より手前側(温度計挿入口)

A部

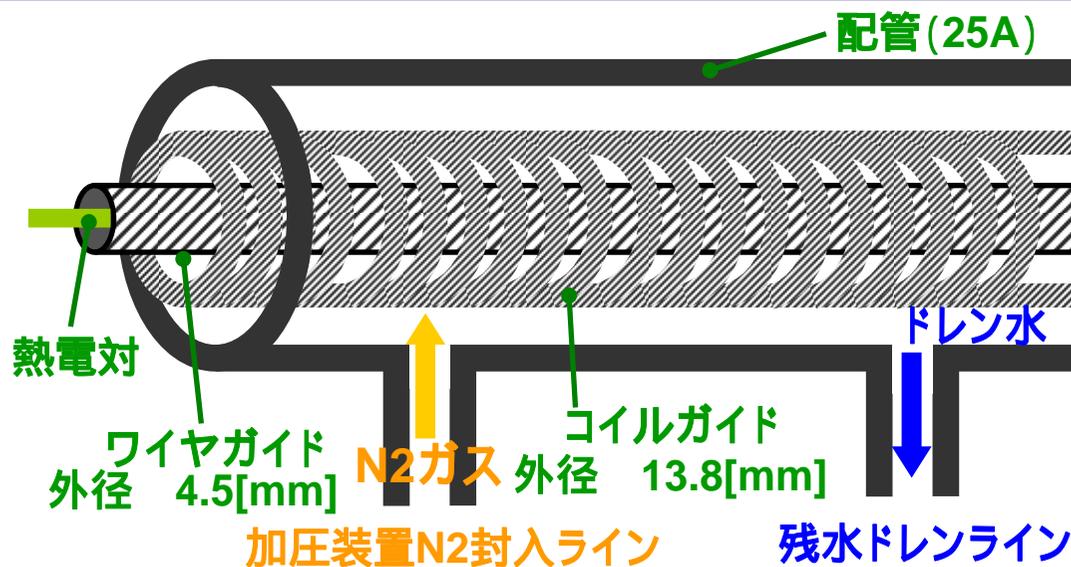
配管内挿入物の位置関係(概略図)

- ケースa: 挿入機器無し
- ケースb: コイルガイドのみオリフィスまで挿入
- ケースc: コイルガイド + 内視鏡をオリフィスまで挿入、落水開始後に内視鏡のみ引き抜き
- ケースd: コイルガイドをオリフィスまで挿入し、ワイヤガイドをN-10ノズルまで挿入

あらかじめ配管内に敷設し通り道を確認

コイルガイド敷設後、熱電対が挿入されたワイヤガイドをコイルガイド内部に通す

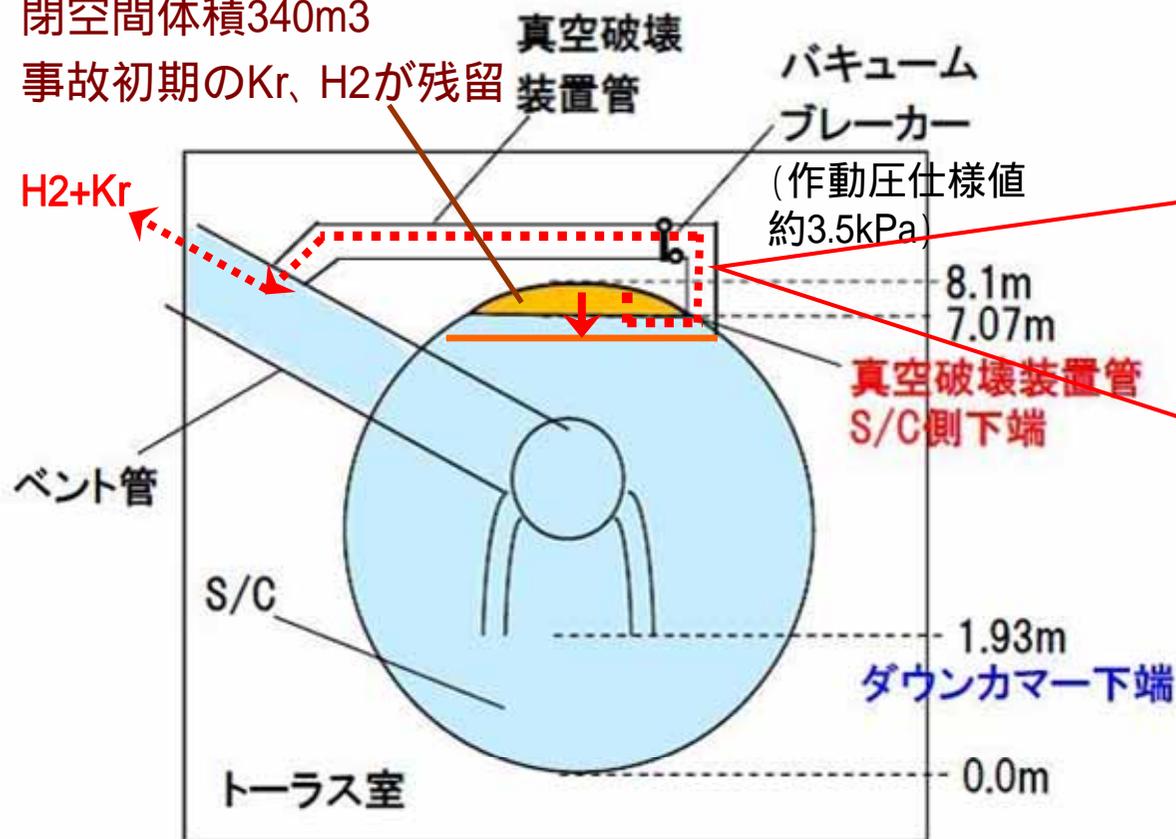
推定メカニズム

閉空間体積340m³

事故初期のKr、H₂が残留

S/C圧の低下(D/W圧やPCV水位の低下)によりS/C内水位が低下し、上部閉空間内ガス(水素、Kr85)が真空破壊装置管を経てD/Wへ排出
S/C上部のガスが排出されると、再びS/C内水位が上昇し、流出が止まる

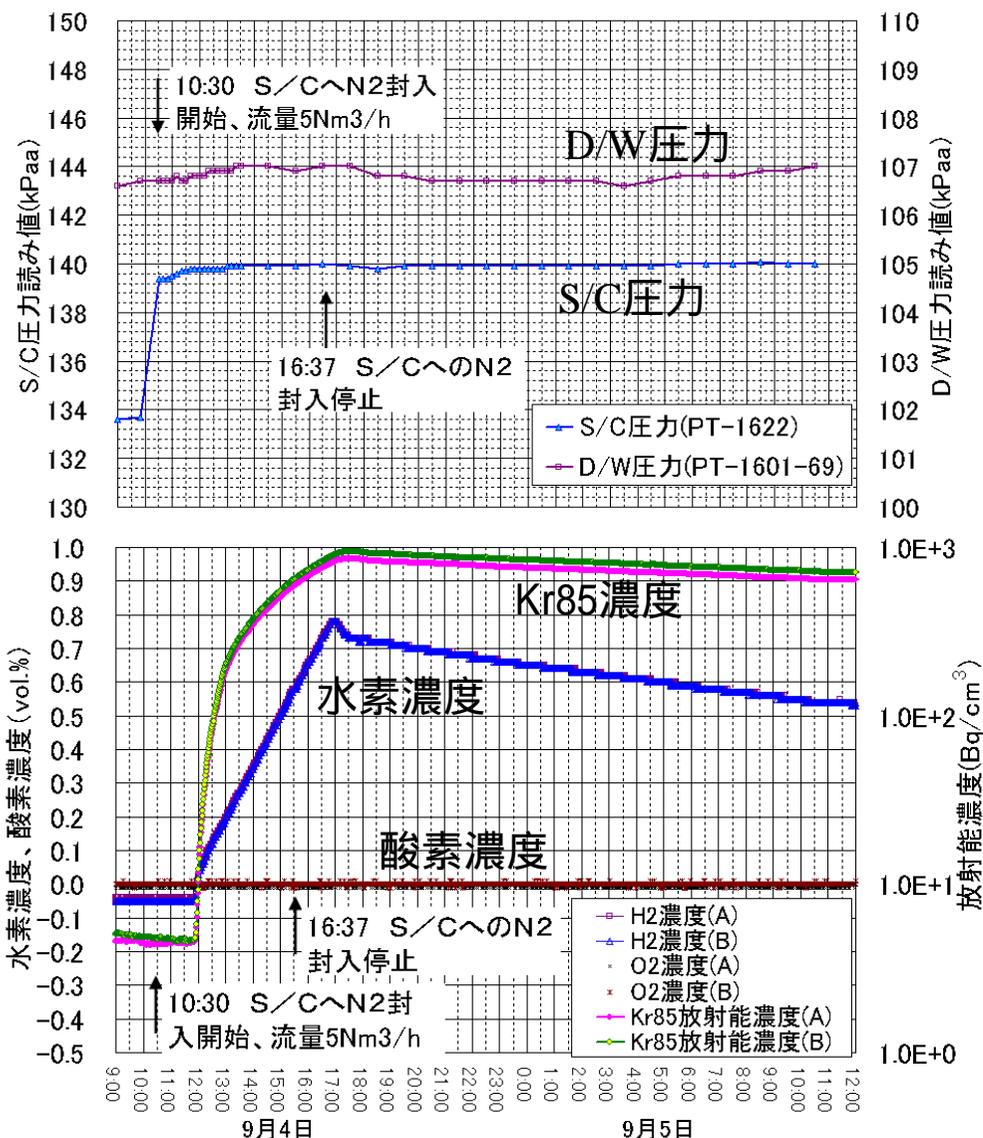
✓N2封入開始後、S/C圧力が上昇
(S/C圧力計はN2封入ラインと同じX205ペネから取出されている)

✓D/W圧力は微小に上昇

✓1時間程度の時間遅れを伴って、12時頃からKr85濃度・水素濃度が上昇開始

✓酸素濃度は上昇なし

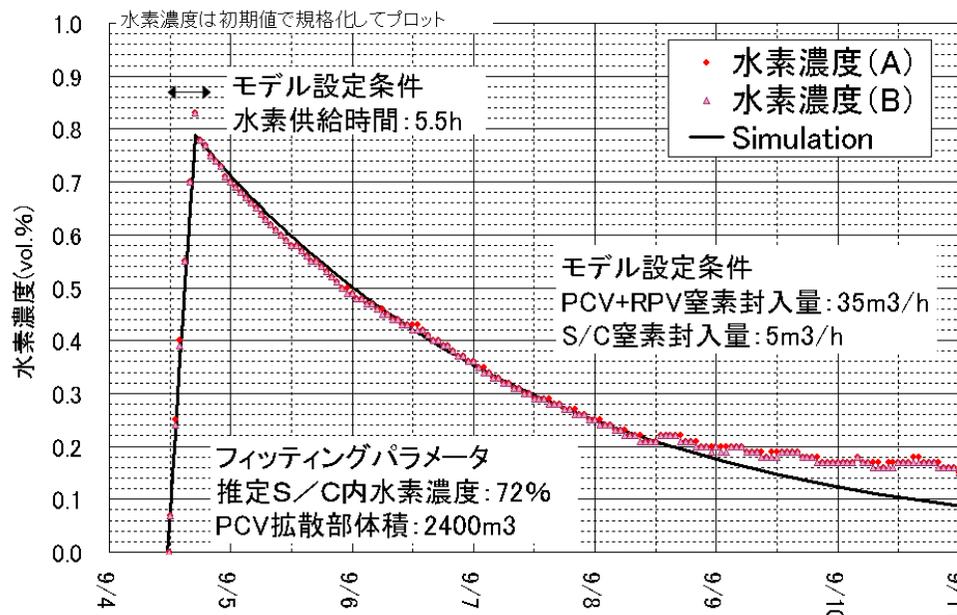
設定条件のもと、
 減衰の傾きから「PCV拡散部体積」を求める。
 水素濃度上昇幅から「S/C内水素濃度」を求める。
 ・9/8以降のプロットは、圧力変動による自然発生的間欠放出の影響があるため、フィッティング対象範囲外とした

S/Cの水素濃度推定値を約72%、PCV拡散部体積を約2400m³とすると、今回の推移を模擬可能。

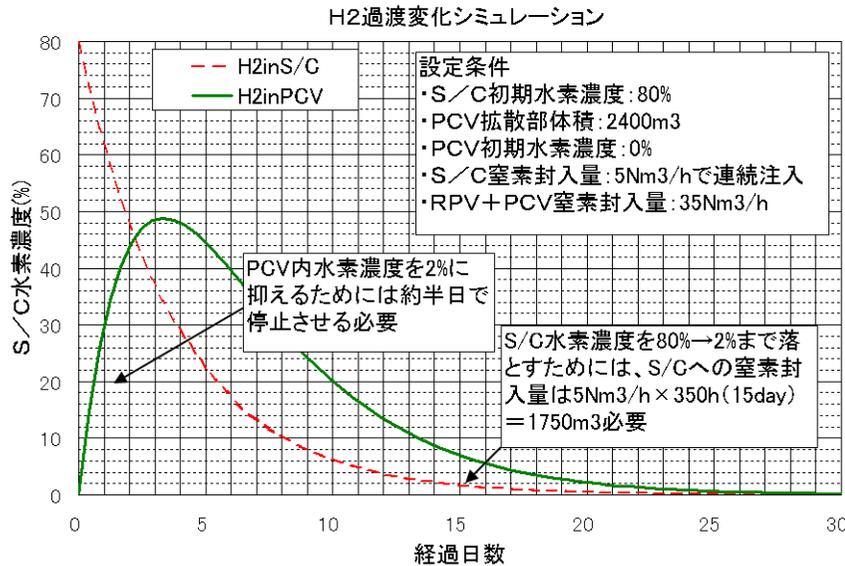
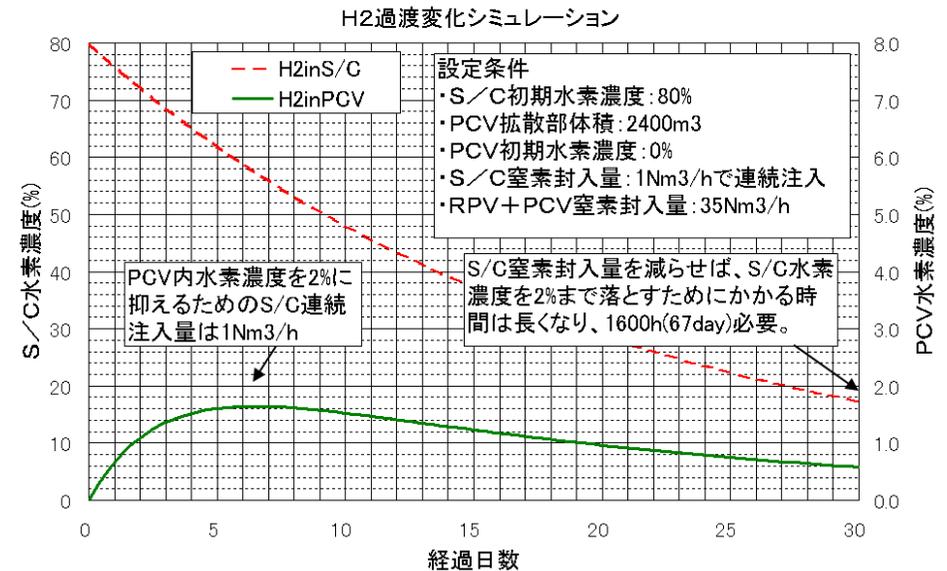
➤ S/C窒素封入流量5Nm³/hで連続注入した場合は、PCV水素濃度が4%を超える

➤ PCV水素濃度を2%に抑えるために約半日で停止させる必要(間欠的にパージ操作を繰り返す必要)

➤ S/C連続窒素封入流量を1Nm³/hとするとPCV水素濃度は2%を超えない

➤ 現状、S/C窒素封入流量計の最低目盛が5Nm³/hのため、流量計の交換が必要

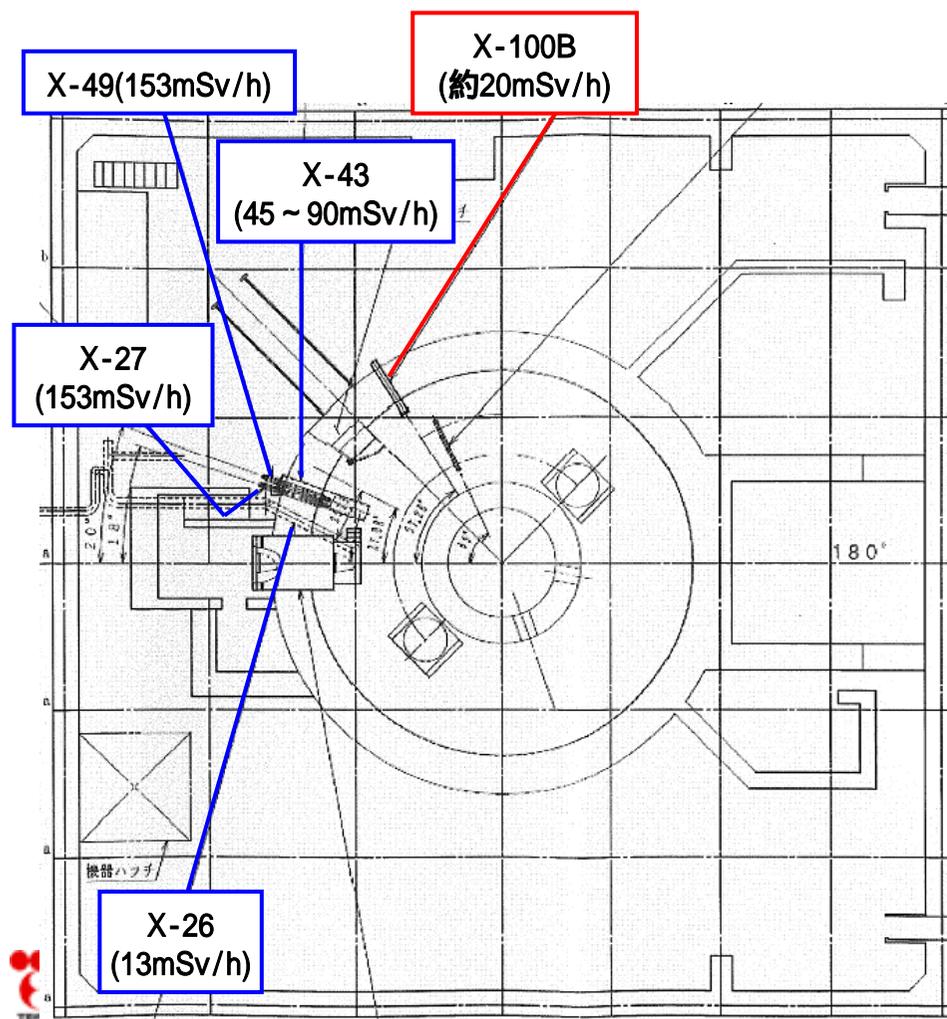
X-100B (概略)
グレーチングの上方で
ダクトの奥側となる。

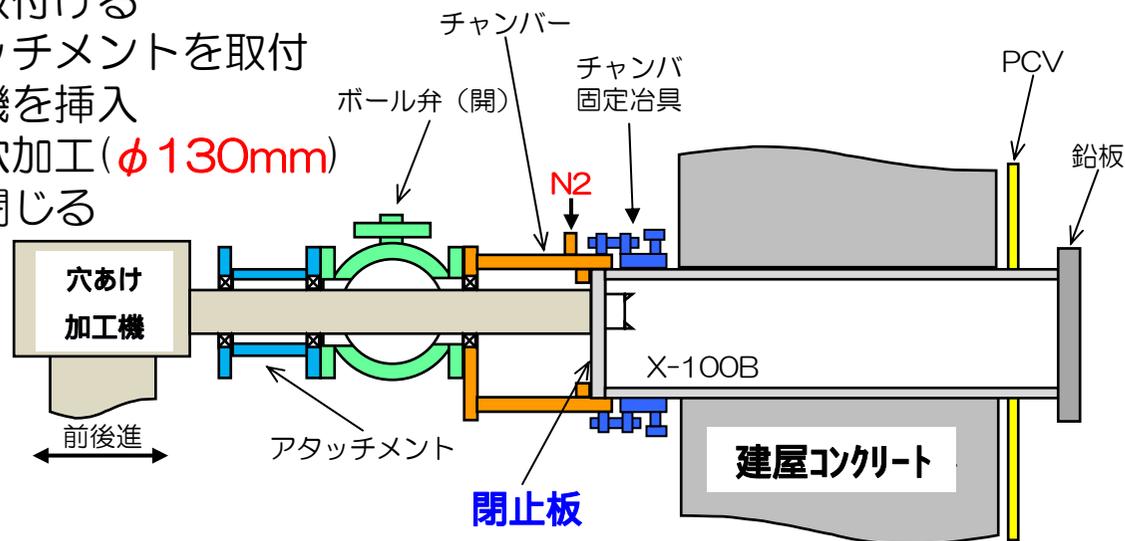
閉止板穴あけ加工

- ① X-100Bにチャンバーを取付ける
- ② チャンバーにボール弁, アタッチメントを取付
- ③ ボール弁を開き, 穴あけ加工機を挿入
- ④ 加工機を前進させ, 閉止板に穴加工($\phi 130\text{mm}$)
- ⑤ 加工機を後退し, ボール弁を閉じる

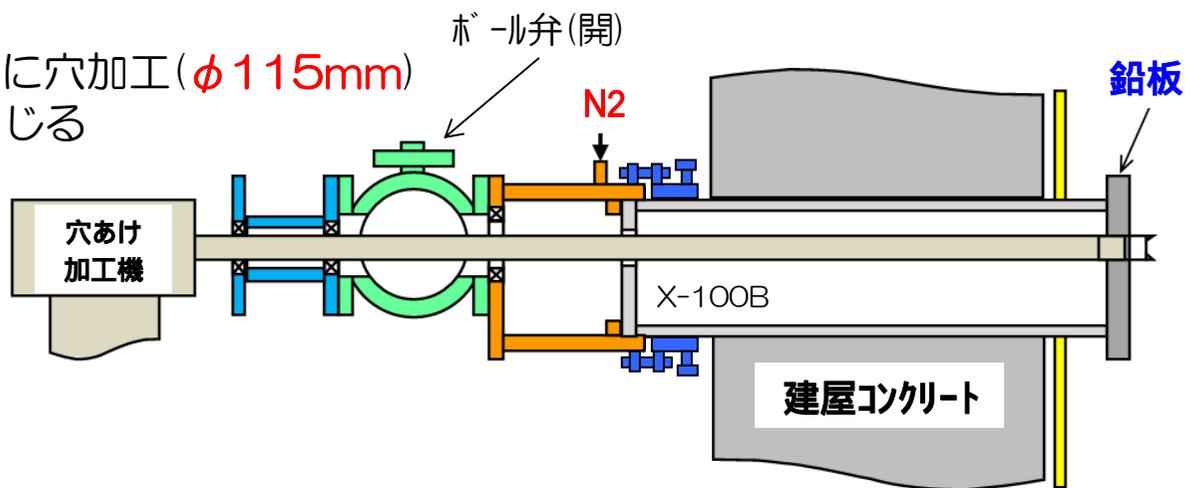
鉛板穴あけ加工

- ① 鉛板加工用の刃物に交換
- ② ボール弁を開き, 加工機を挿入
- ③ 加工機を前進させながら, 鉛板に穴加工($\phi 115\text{mm}$)
- ④ 加工機を後退し, ボール弁を閉じる

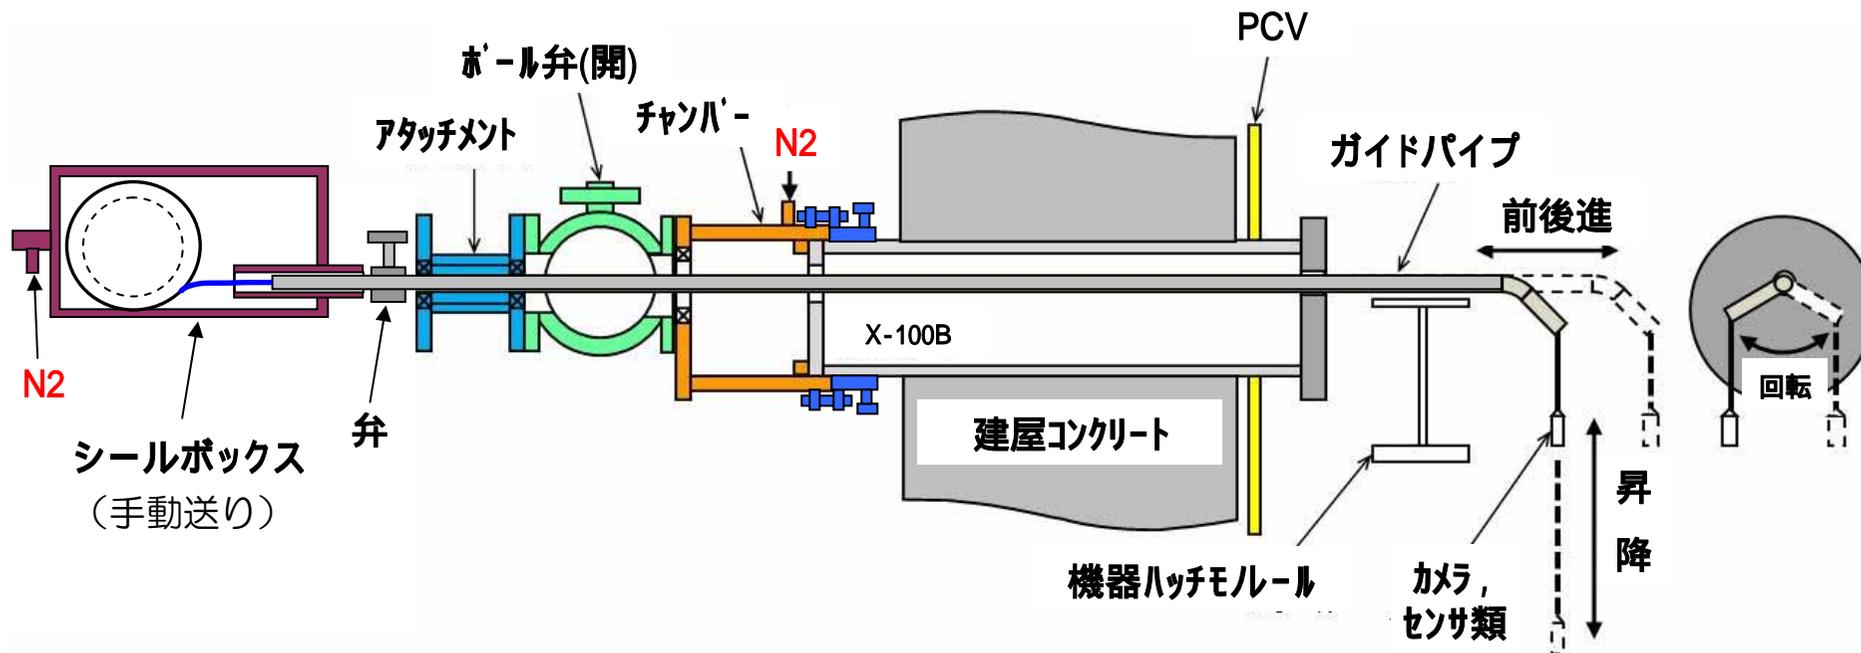
PCV内部確認

- ①ボール弁を開き、ガイドパイプ（外径： $\phi 110\text{mm}$ ，内径： $\phi 100\text{mm}$ ）を挿入
 - ②ガイドパイプ内にカメラ，センサー類を挿入し，PCVの内部確認
- ※グレーチングの上下でカメラを使い分ける（グレーチング開口：約 $90 \times 25\text{mm}$ ）

パン・チルトカメラ (D/W1階グレーチング上側用)

CCDカメラ (D/W1階グレーチング下側用)

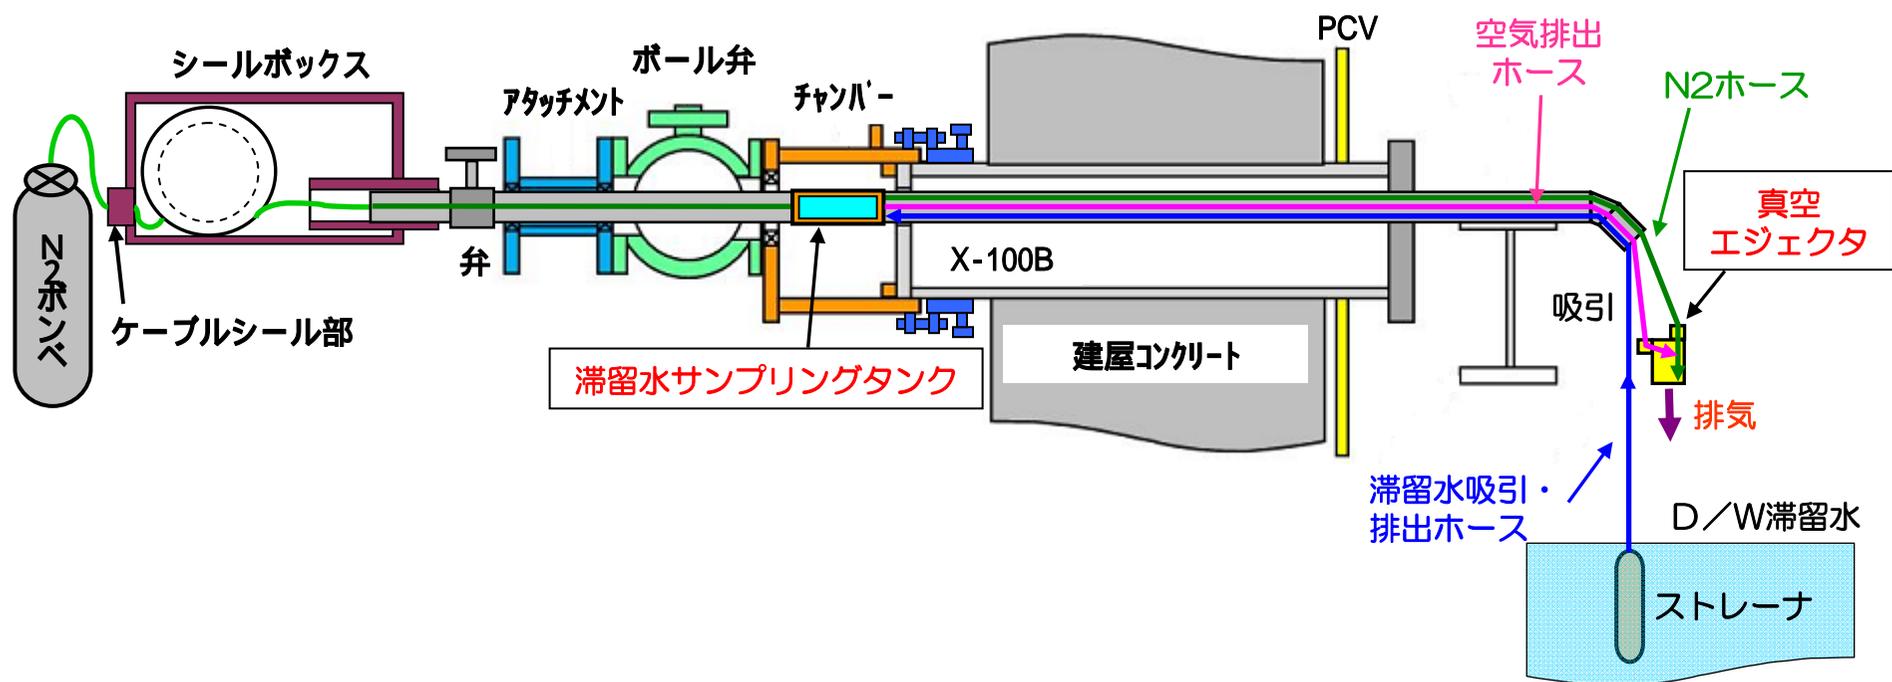
滞留水サンプリング方法

- ・ 真空エジェクタにN2を供給することで、滞留水サンプリングタンク内を真空にし、ストレーナを通してPCV内滞留水をタンク内へ採水する。
(採水量は250cc)
- ・ サンプリングタンクの線量をチャンバー部で測定し100mSv/h以下であることを確認する。
※ 100mSv/h以上の場合はN2加圧シタンク内から滞留水を排出

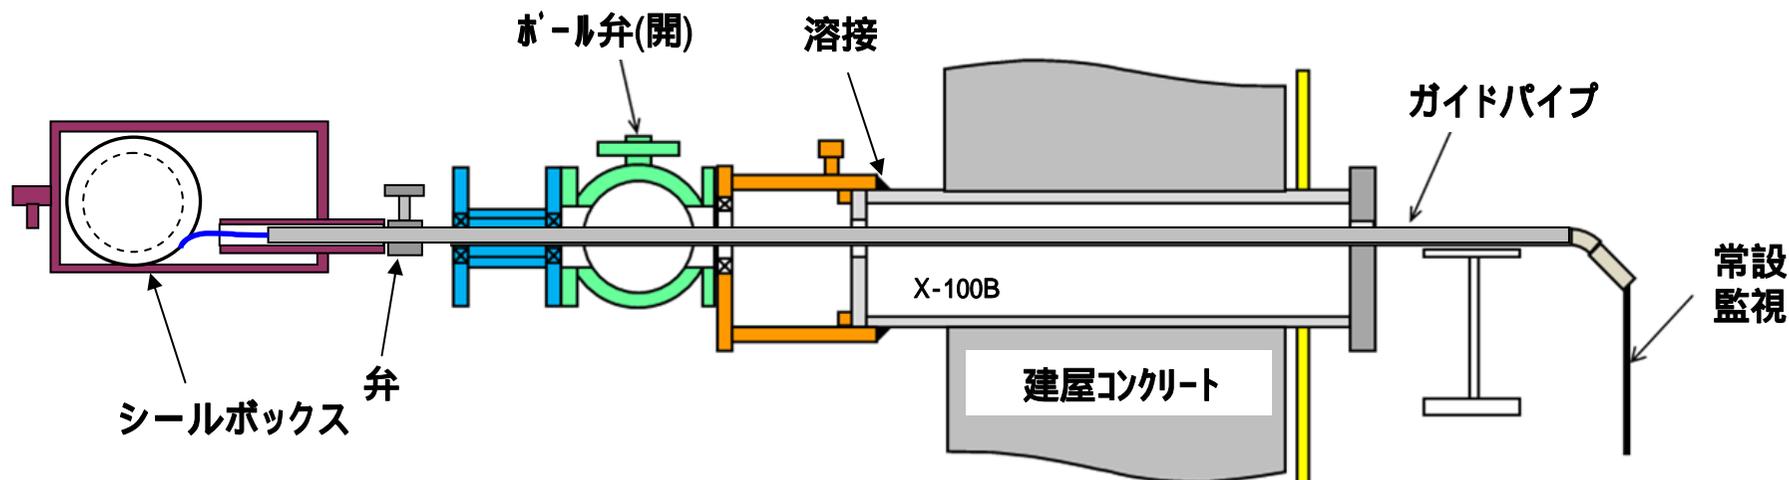
水位・温度常設監視

- ①センサー類をPCV内部に挿入した状態にして、**雰囲気温度・滞留水温度・滞留水水位を常設監視**

バウンダリ部は、**Oリング・ガスケット・オイルシールでシール**され、かつ**N₂を封入**することでPCV雰囲気ガスの流出を防止する。

Oリング・ガスケットでシールし、**0.3MPa程度の耐圧性**を持つ設計とする。

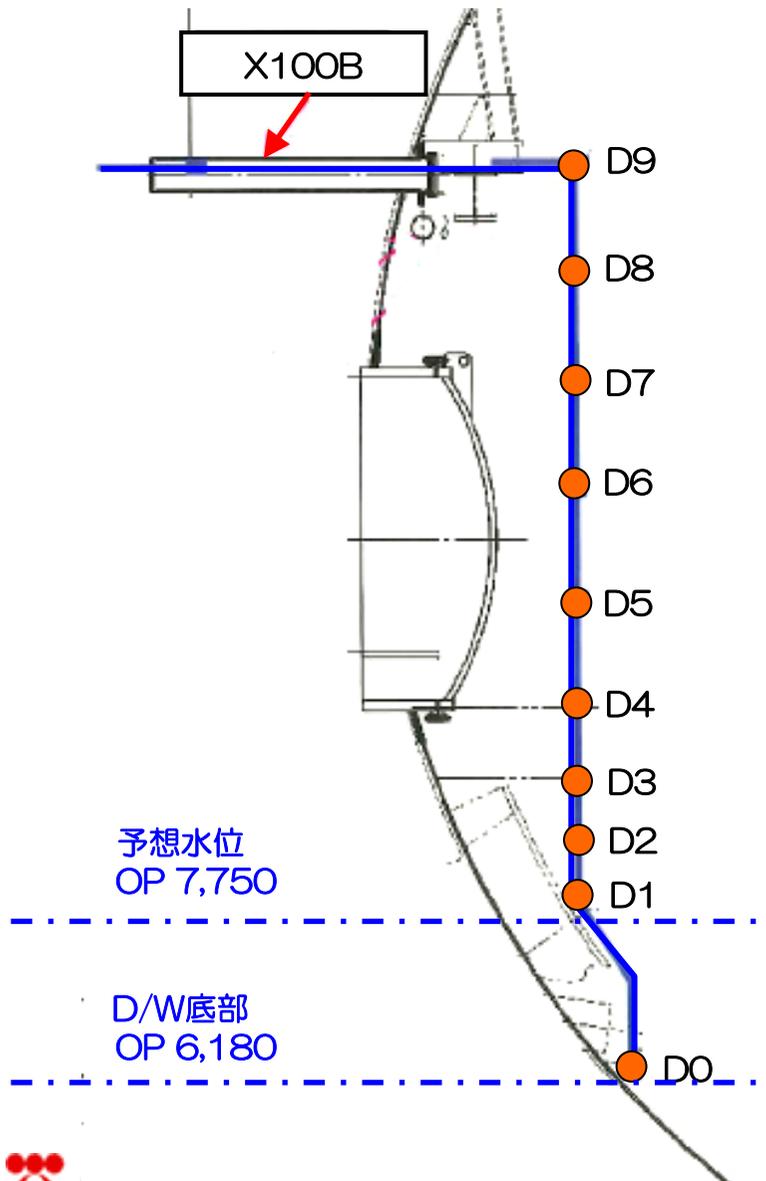
9. 線量測定ポイント（予定）

線量計測定位置の高さ(mm)			
測定点	D/W底部からの距離	OP	測定点間隔
D9	8,595	14,775	—
D8	7,595	13,775	1,000
D7	6,595	12,775	1,000
D6	5,595	11,775	1,000
D5	4,595	10,775	1,000
D4	3,595	9,775	1,000
D3	2,795	8,975	800
D2	2,195	8,375	600
D1	15,95	7,775	600
D0	0	6,180	1,595

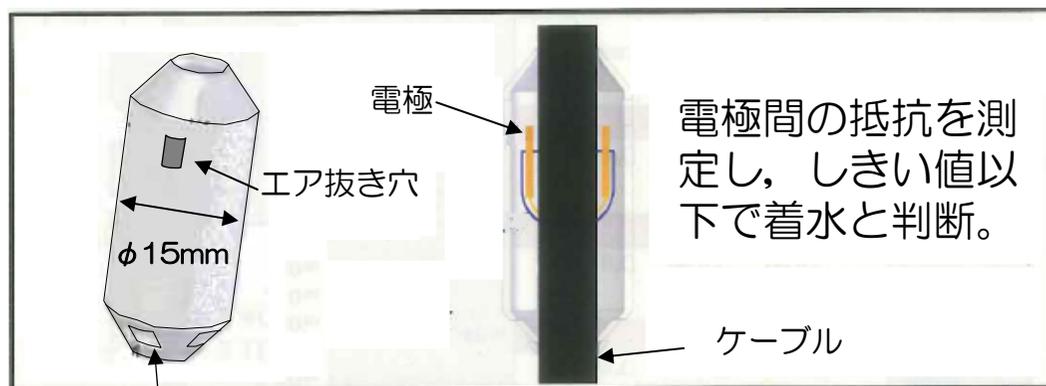
漏水センサの原理

漏水センサのON・OFF信号により、漏水センサが水中にあるか気中にあるかを確認する。

※センサにはカサを設置し、PCV内の水滴で反応しない設計とする。

水侵入穴

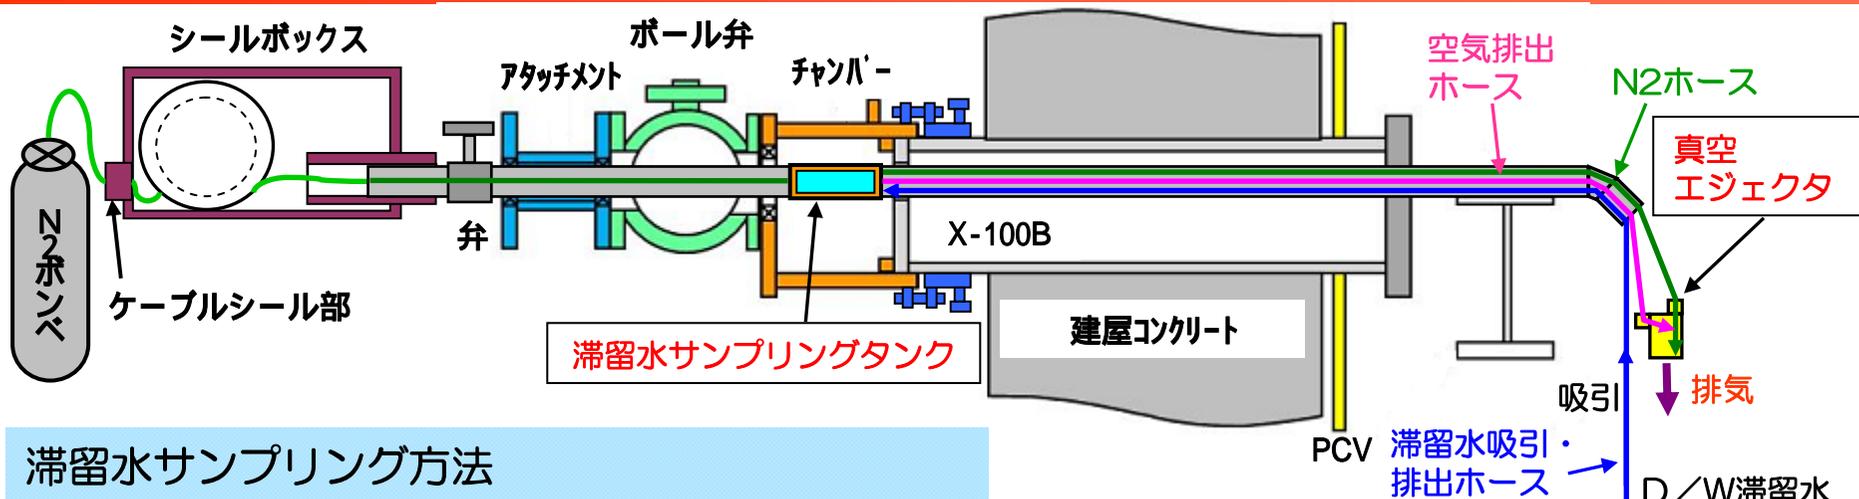
滞留水サンプリング方法

- 真空エジェクタにN2を供給することで、滞留水サンプリングタンク内を真空にし、ストレーナを通してPCV内滞留水をタンク内へ採水する。
(採水量は250cc)
- サンプリングタンクの線量をチャンバー部で測定し100mSv/h以下であることを確認する。
(100mSv/h以上の場合はN2加圧しタンク内から滞留水を排出する)
- タンク類をシールボックス内へ回収し、弁を閉じシールボックスをガイドパイプから取り外す。
- N2で加圧し、遮へい容器へ滞留水を排水する。

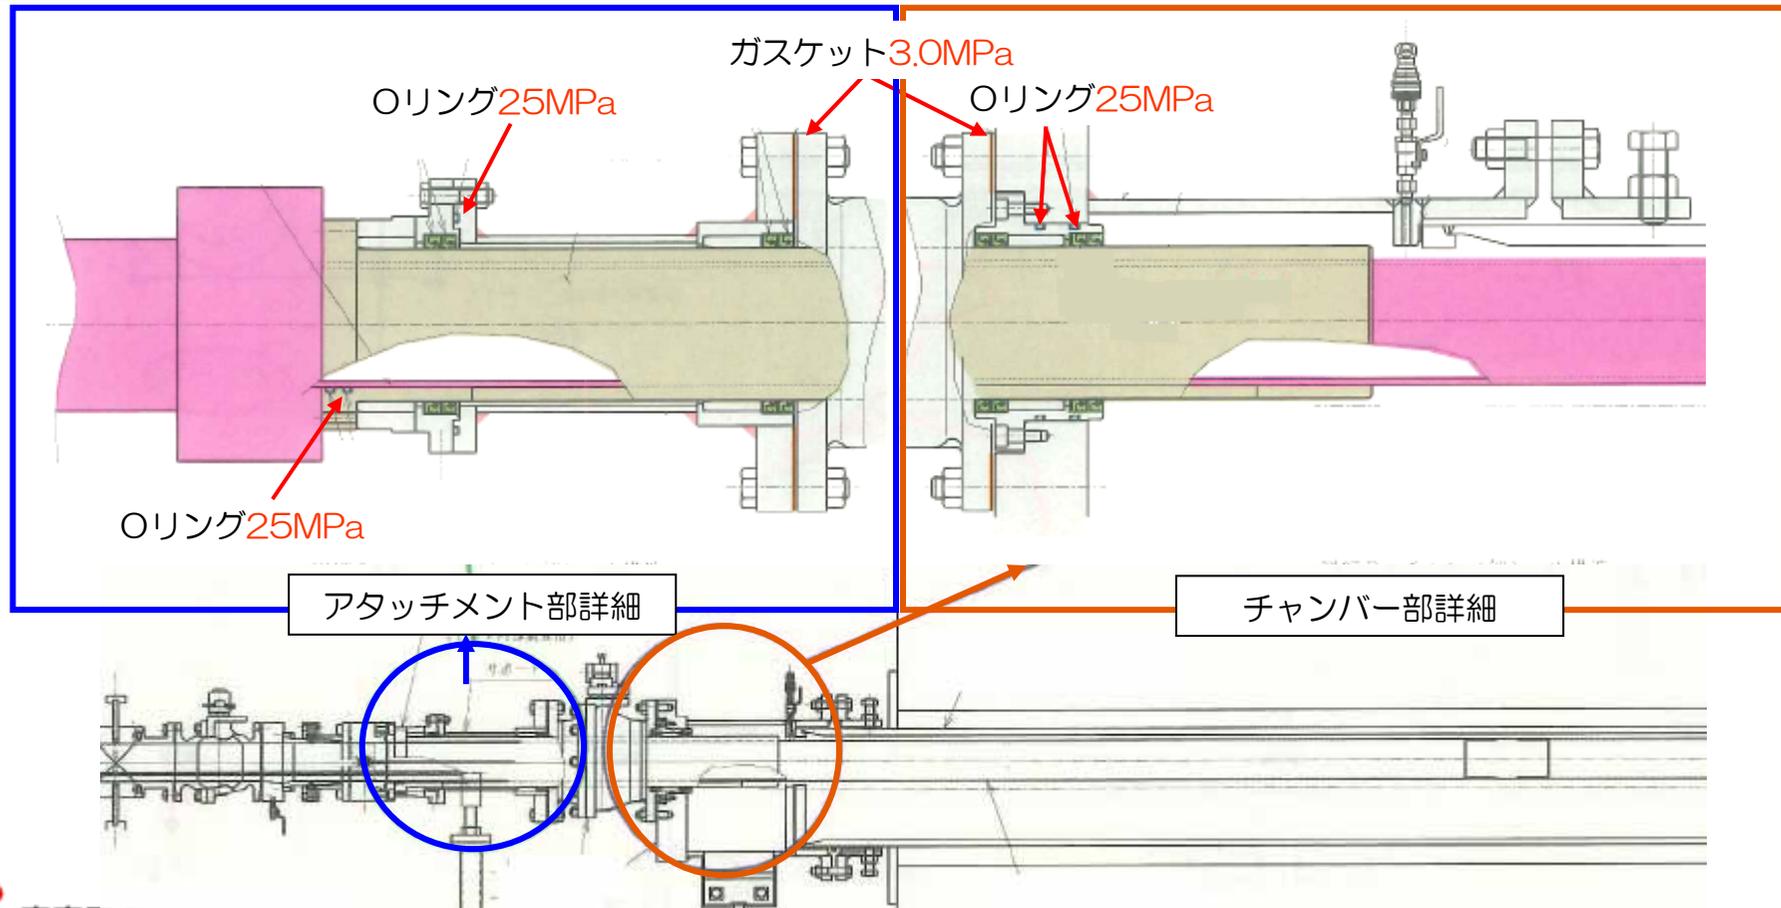
(参考) 継続監視中のPCVバウンダリ詳細 (1/2)

PCV内圧力に対し十分なシール機能を確保すること。

PCV内圧力は現在まで5~60kPaで推移している。継続監視中のバウンダリ部は300kPa程度の耐圧性能を有している。

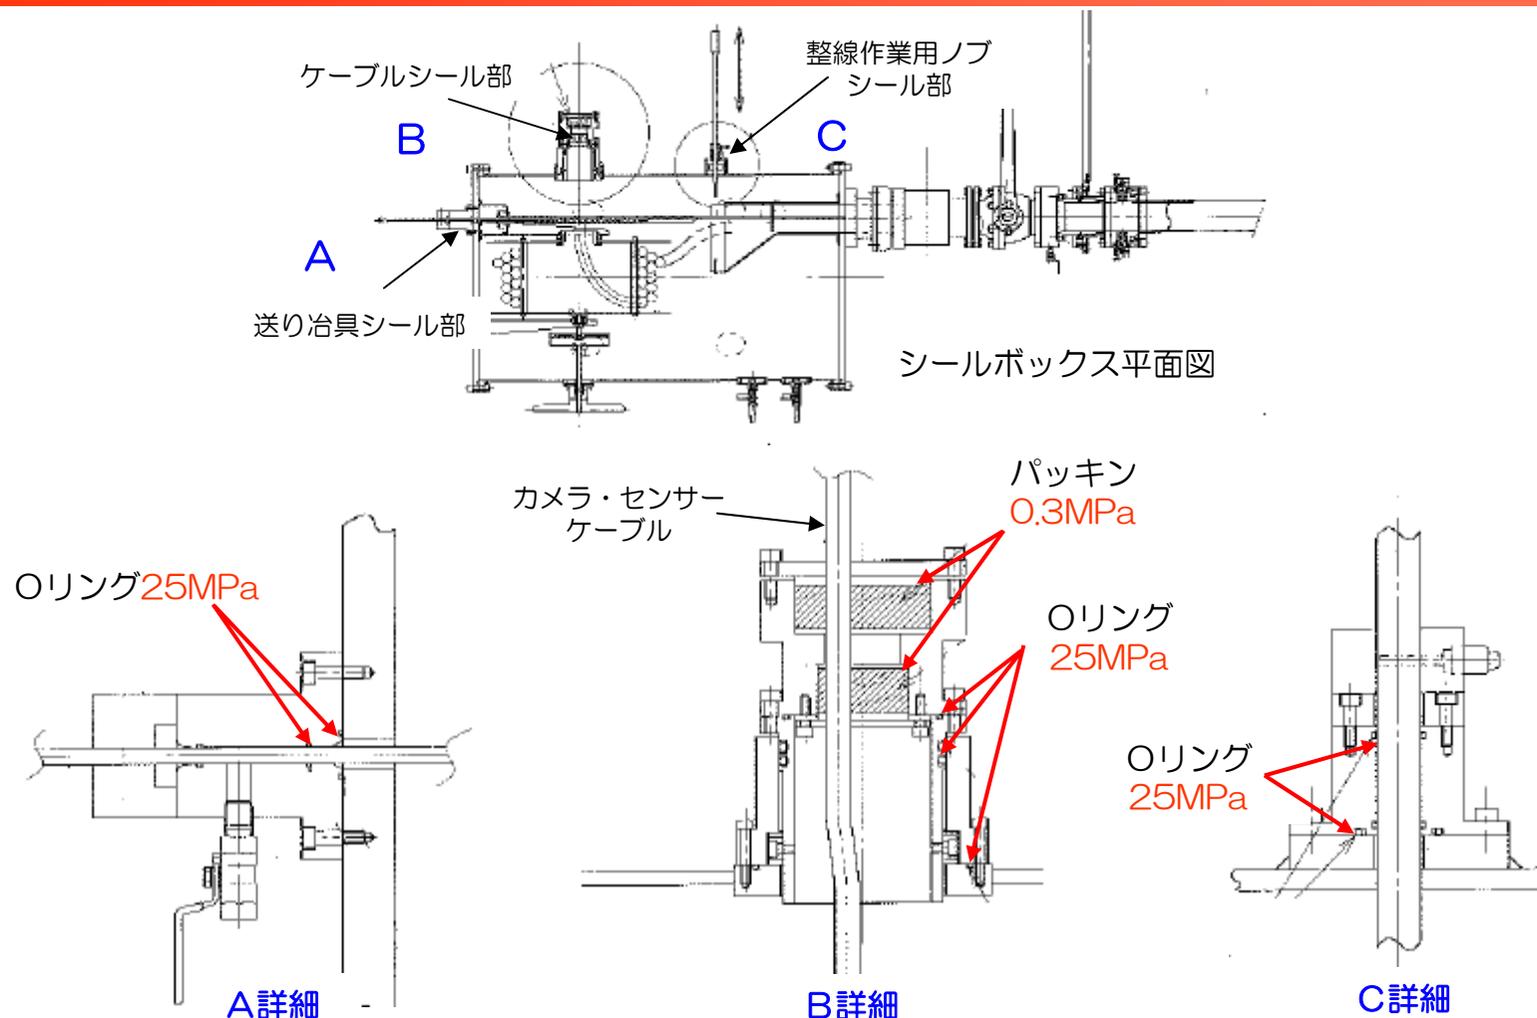
(参考) 継続監視中のPCVバウンダリ詳細 (2/2)

シール部材については、従前のプラントでも、長期間の使用実績があること、また、使用環境が駆動部や高温部でもないことから、短期間に性能が損なわれるものではないと考える。

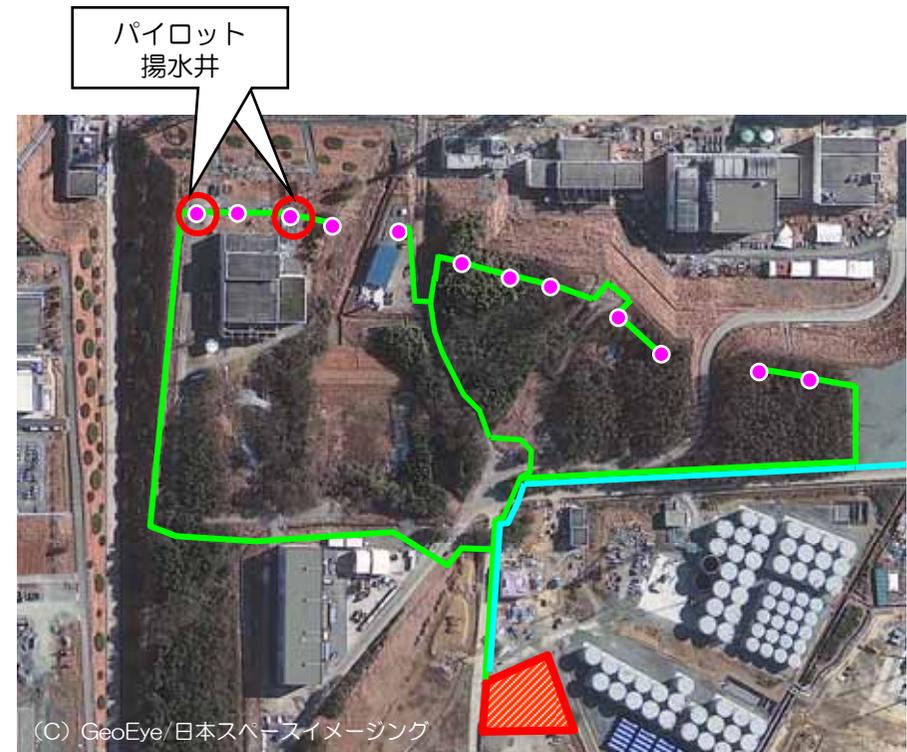
揚水試験のイメージ

- ・パイロット揚水井を先行設置して、揚水試験を行う。
- ・揚水試験で汲み上げた地下水は、別の井戸に復水する。

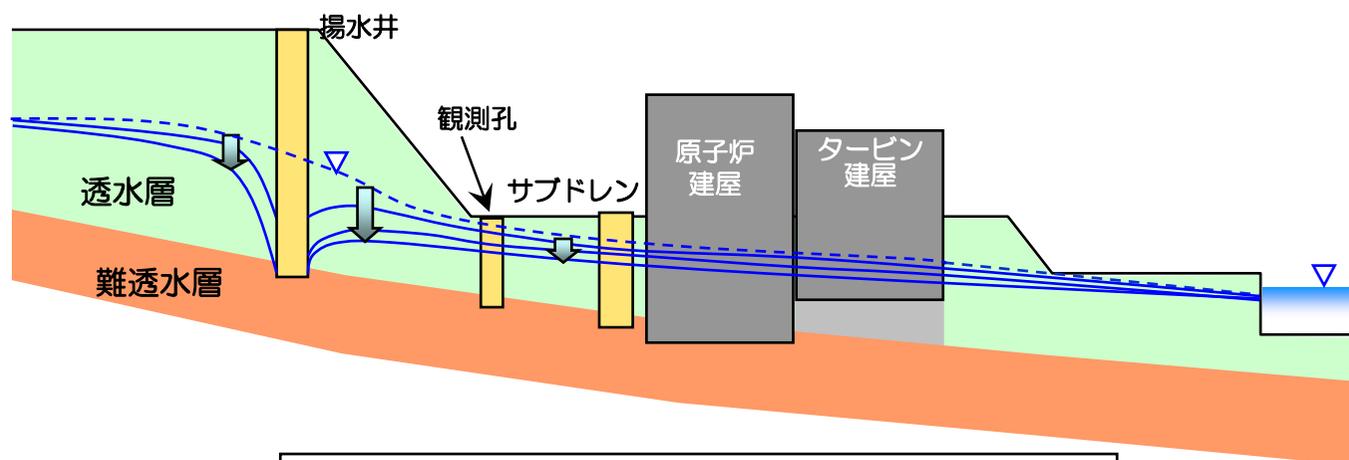
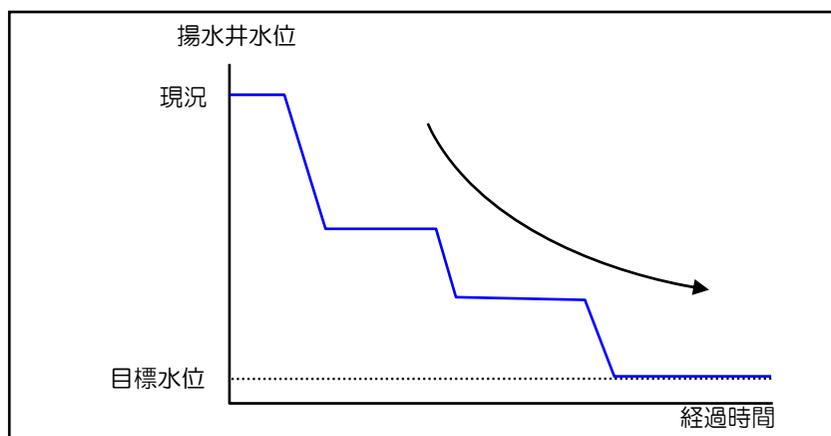
段階的な地下水位低下のイメージ

- 地下水バイパスの実施にあたっては、段階的に地下水位を低下させることとし、地下水低下状況及び水質等をモニタリングしながら、建屋内滞留水が建屋外に漏れ出さないように慎重な水位管理を実施していく。
- モニタリングにあたっては、原子炉建屋山側のサブドレンを活用するとともに、原子炉建屋と揚水井の間に観測孔を新設する。
