2号機RPV代替温度計設置に向けた 高圧フラッシング作業 / モックアップ試験 の結果について

1号機S / Cへの窒素封入について (今後の方針)

1号機原子炉格納容器（PCV）内部調査の 実施について

地下水バイパスの実施計画

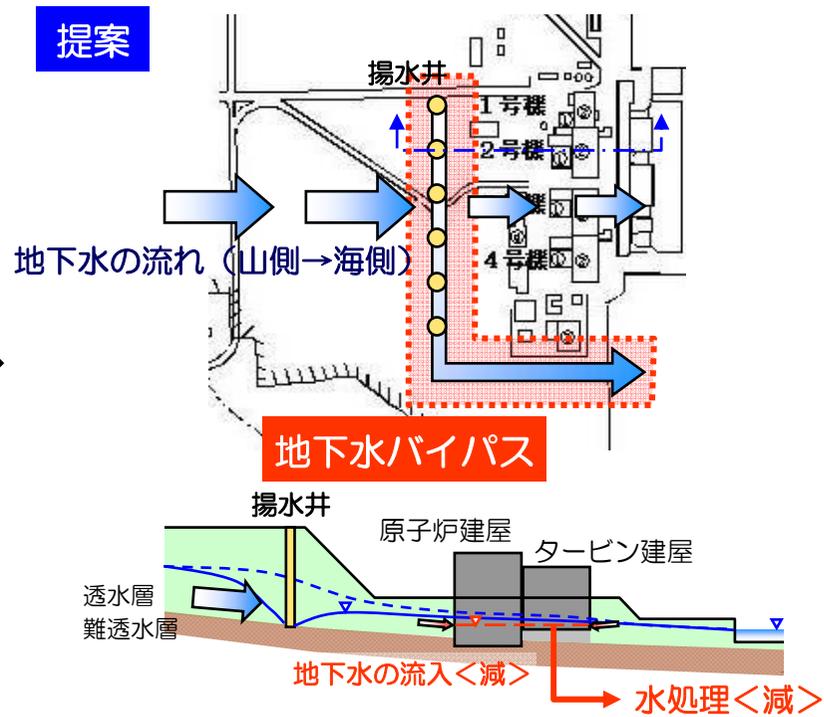
- 地下水は主に透水層を山側から海側に向かって流れている。
- 海に向かう過程で地下水の一部が建屋内に流入している。
→ 建屋内滞留水の増加
- 建屋内への地下水流入量抑制のため、サブドレン復旧中。

- 山側から流れてきた地下水を、建屋の上流で揚水し、地下水の流路を変更する。
(地下水バイパス)
- 地下水バイパスにより建屋周辺（主に山側）の地下水位を低下させ、建屋内への流入量を抑制する。
- 引き続き、サブドレン復旧を継続する。

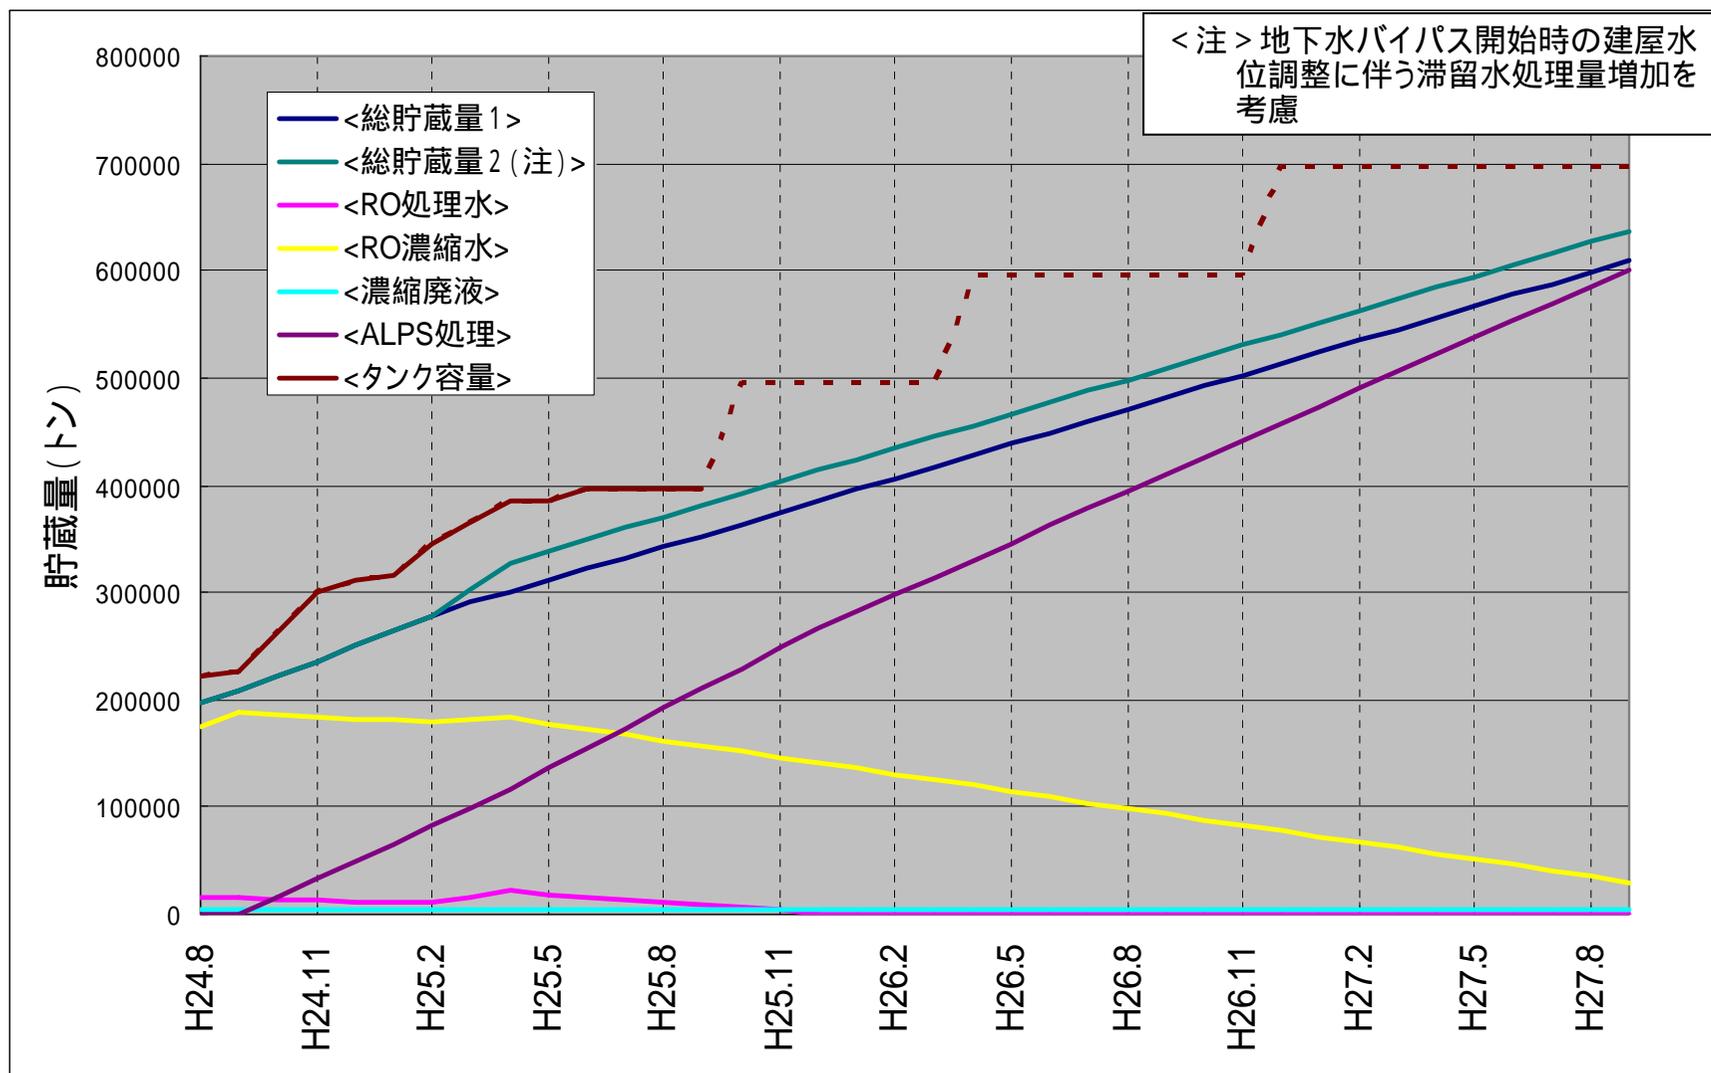
ケース1 (地下水BP効果あり)

地下水流入量: H24/6 ~ H25/3 400m³/日、H25/4 ~ 300m³/日

ALPS処理量: H24/9 ~ H25/3 500m³/日、H25/4 ~ 560m³/日

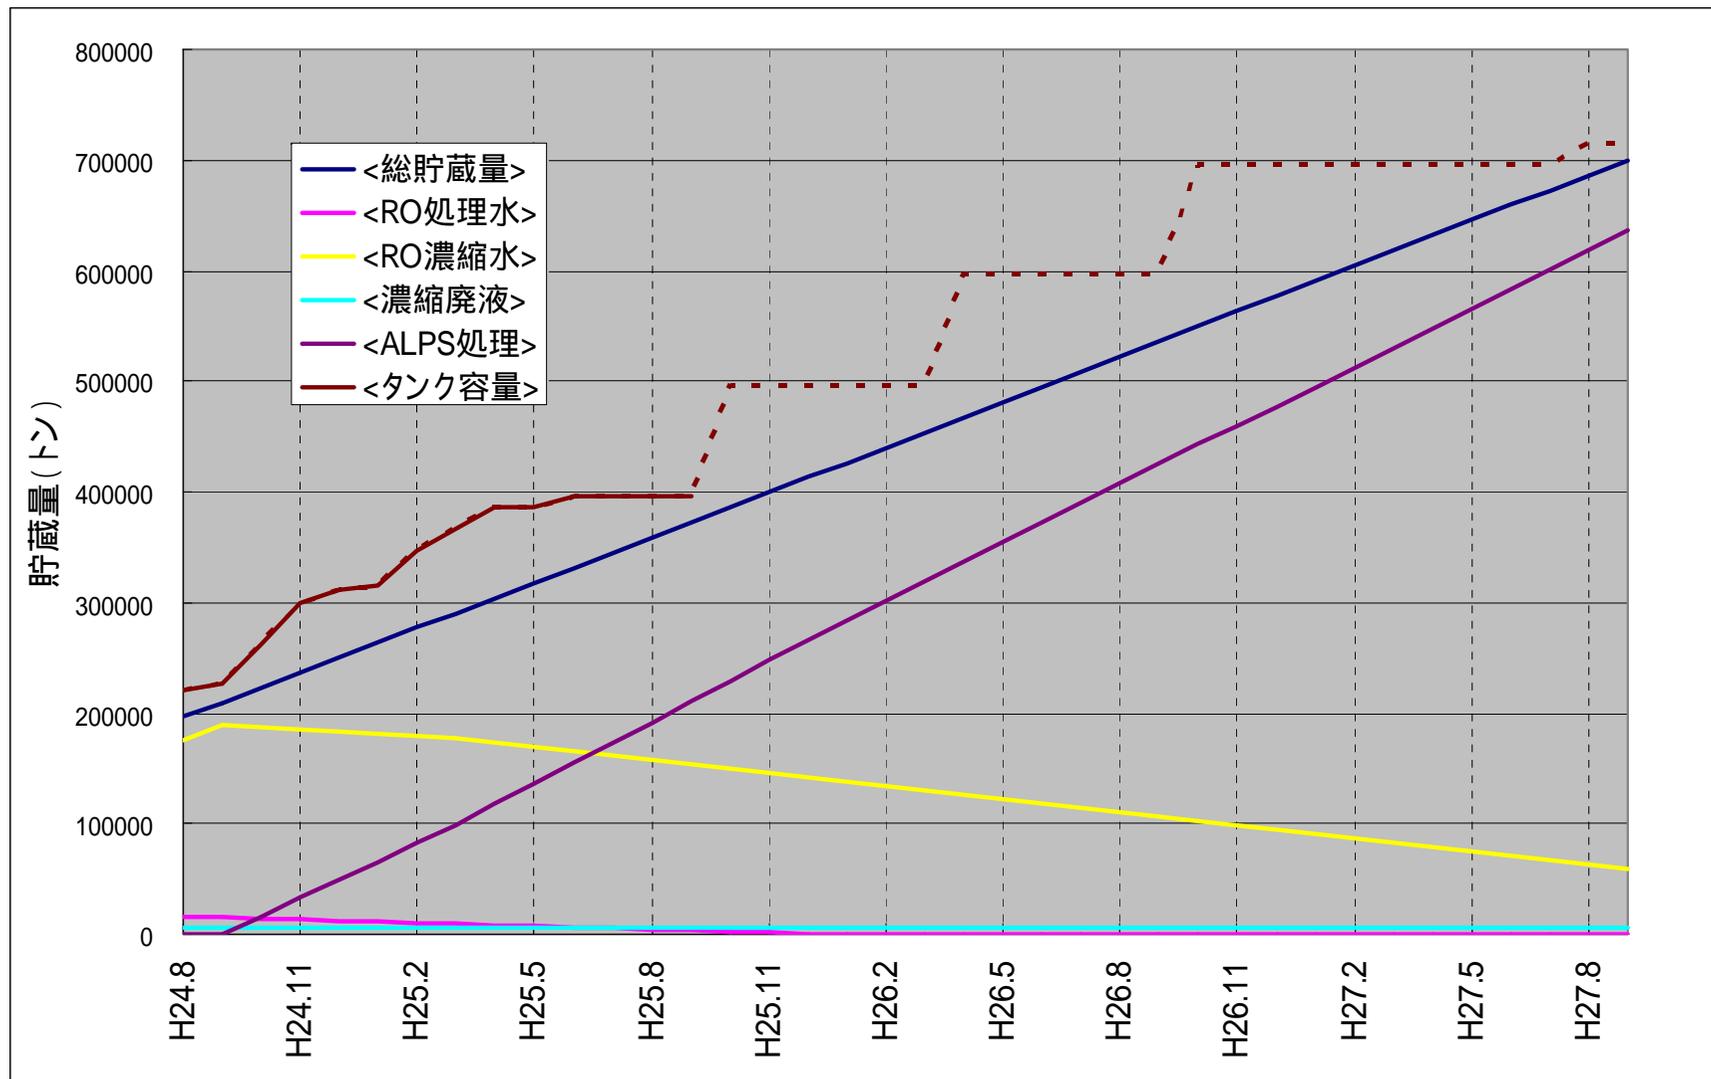
ケース2 (地下水BP効果なし)

地下水流入量: 400m³/日

ALPS処理量: H24/9 ~ H25/3 500m³/日、H25/4 ~ 560m³/日

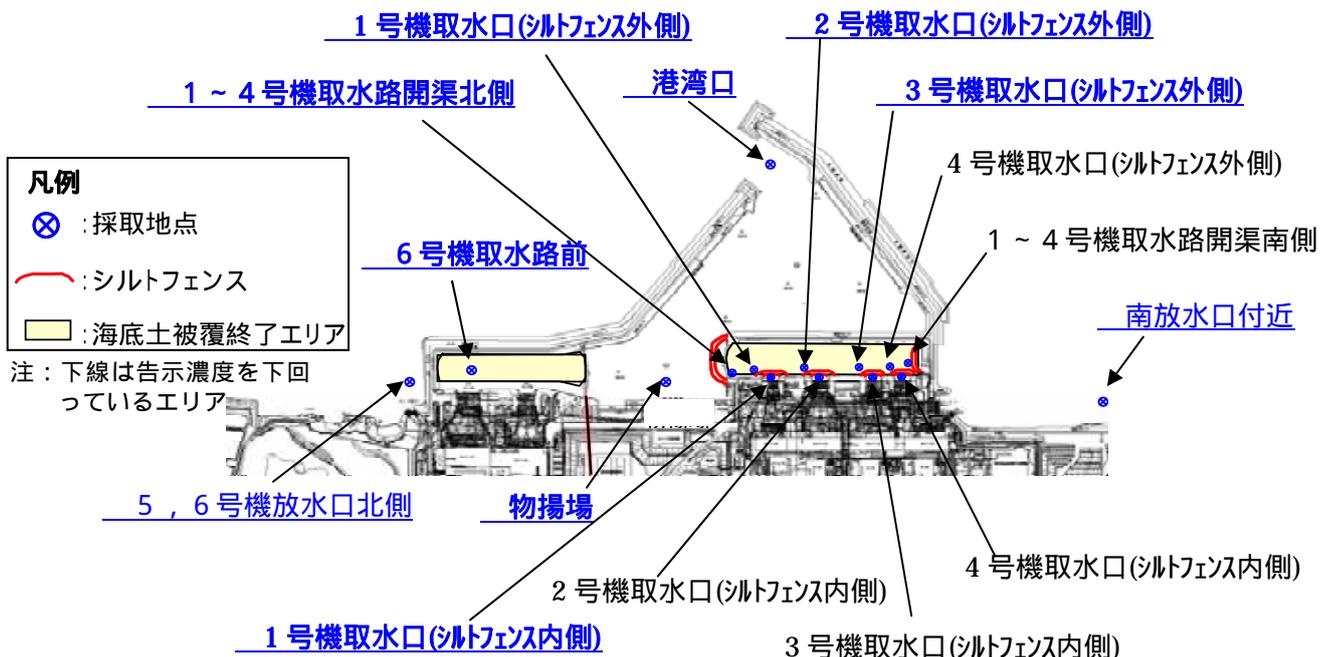
図1 港湾内外におけるデータ採取地点

外洋への出入口である「港湾口」、5・6号機の冷却水として使用している「6号機取水水路前」、「物揚場」や「1～4号機の取水口（シルトフェンス外側）」等の海水の流れが比較的大きいエリア（8箇所）では、海底土被覆後における告示濃度（セシウム）に対する割合の和が一未満となり、目標値を満足する結果となった。

一方、「1～4号機の取水口（シルトフェンス内側）」等の海水の流れが比較的小さいエリア（5箇所）では、海底土被覆後における告示濃度（セシウム）に対する割合の和が一を超え、目標値を満たすことは出来なかった。

このため、港湾内外（図1参照）で評価値が得られているセシウムのデータを基に、海底土被覆前の3ヶ月間（平成23年12月～平成24年2月）及び海底土被覆後の3ヶ月間（平成24年6月～8月）について、それぞれ平均値と海底土被覆後の告示濃度（Cs-134：60Bq/L、Cs-137：90Bq/L）に対する割合を算出した。（表1参照）

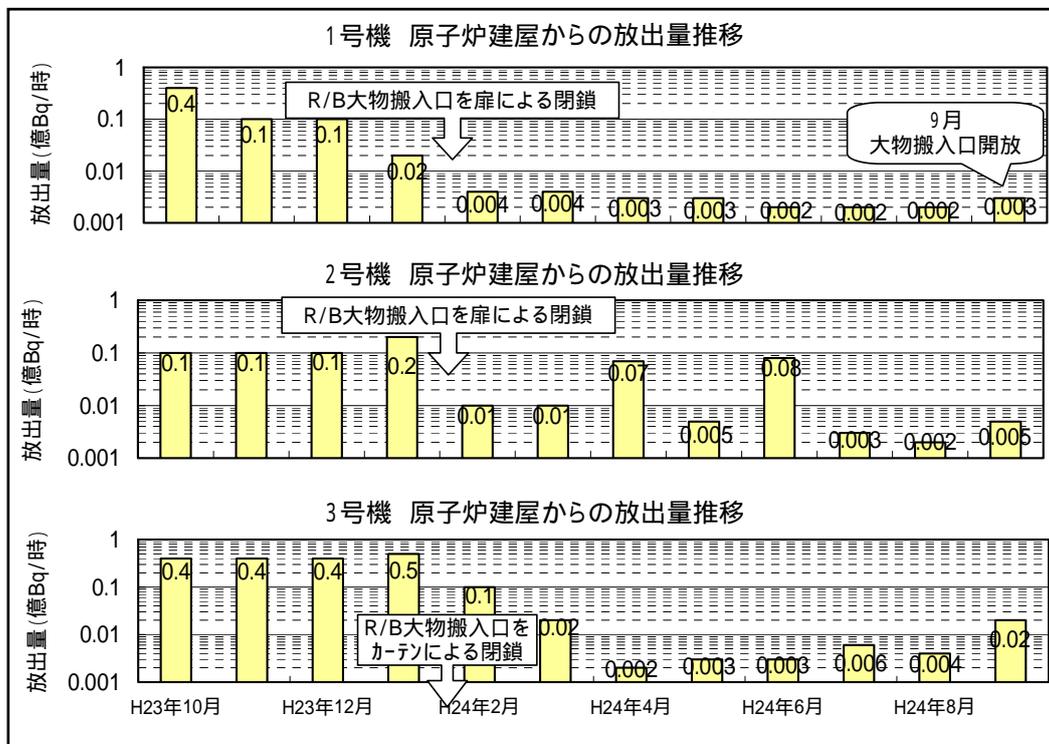
このため、1～3号機の放出量の合計は、先月公表時の約0.1億ベクレル/時から変化なしと評価。これによる敷地境界における被ばく線量は0.03mSv/年¹と評価。

放出量についてはCs134とCs137の合計値である

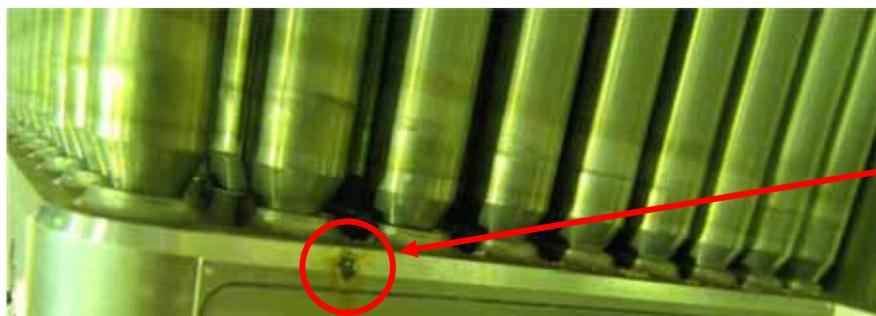
下部タイプレートの一部変色

下部タイプレートに変色が見られた
(下部タイプレートに乗っていた金属片が腐食したもの。下部タイプレート側の腐食は発生していない)

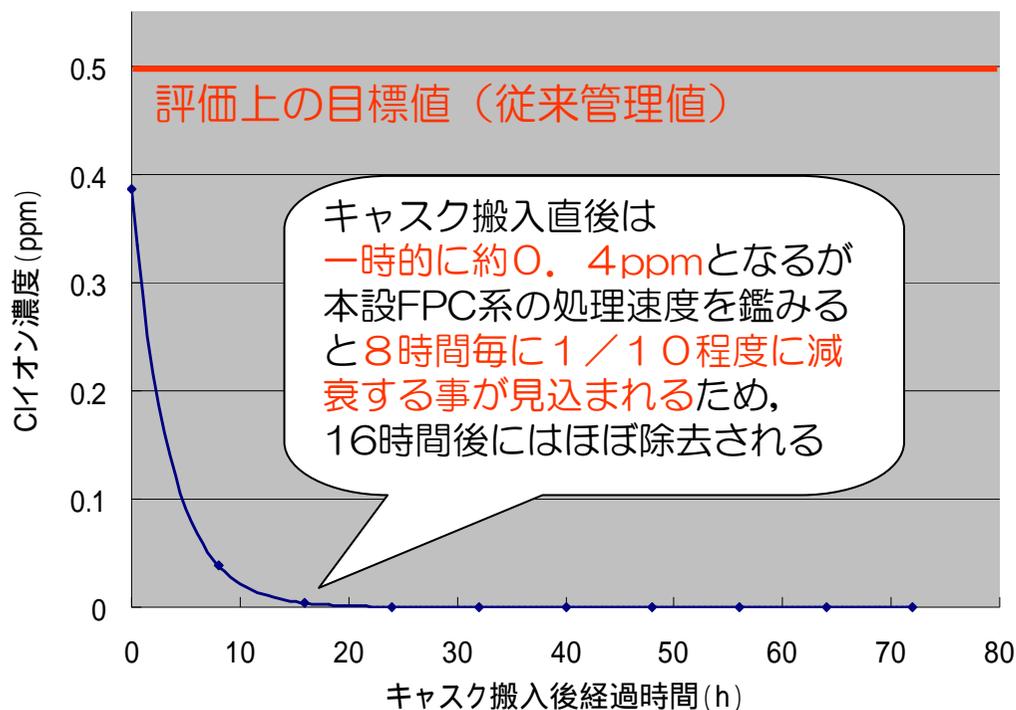
図4. 共用プールの1/4に拡散した場合 (1 F 4)

- ・ 移送容器搬入によるClイオン濃度上昇の影響を最も受ける図4の代表ケースにおいても従来の管理値である0.5ppm以下を満足すると評価
- ・ カスク搬入の都度、図4の推移を繰り返す

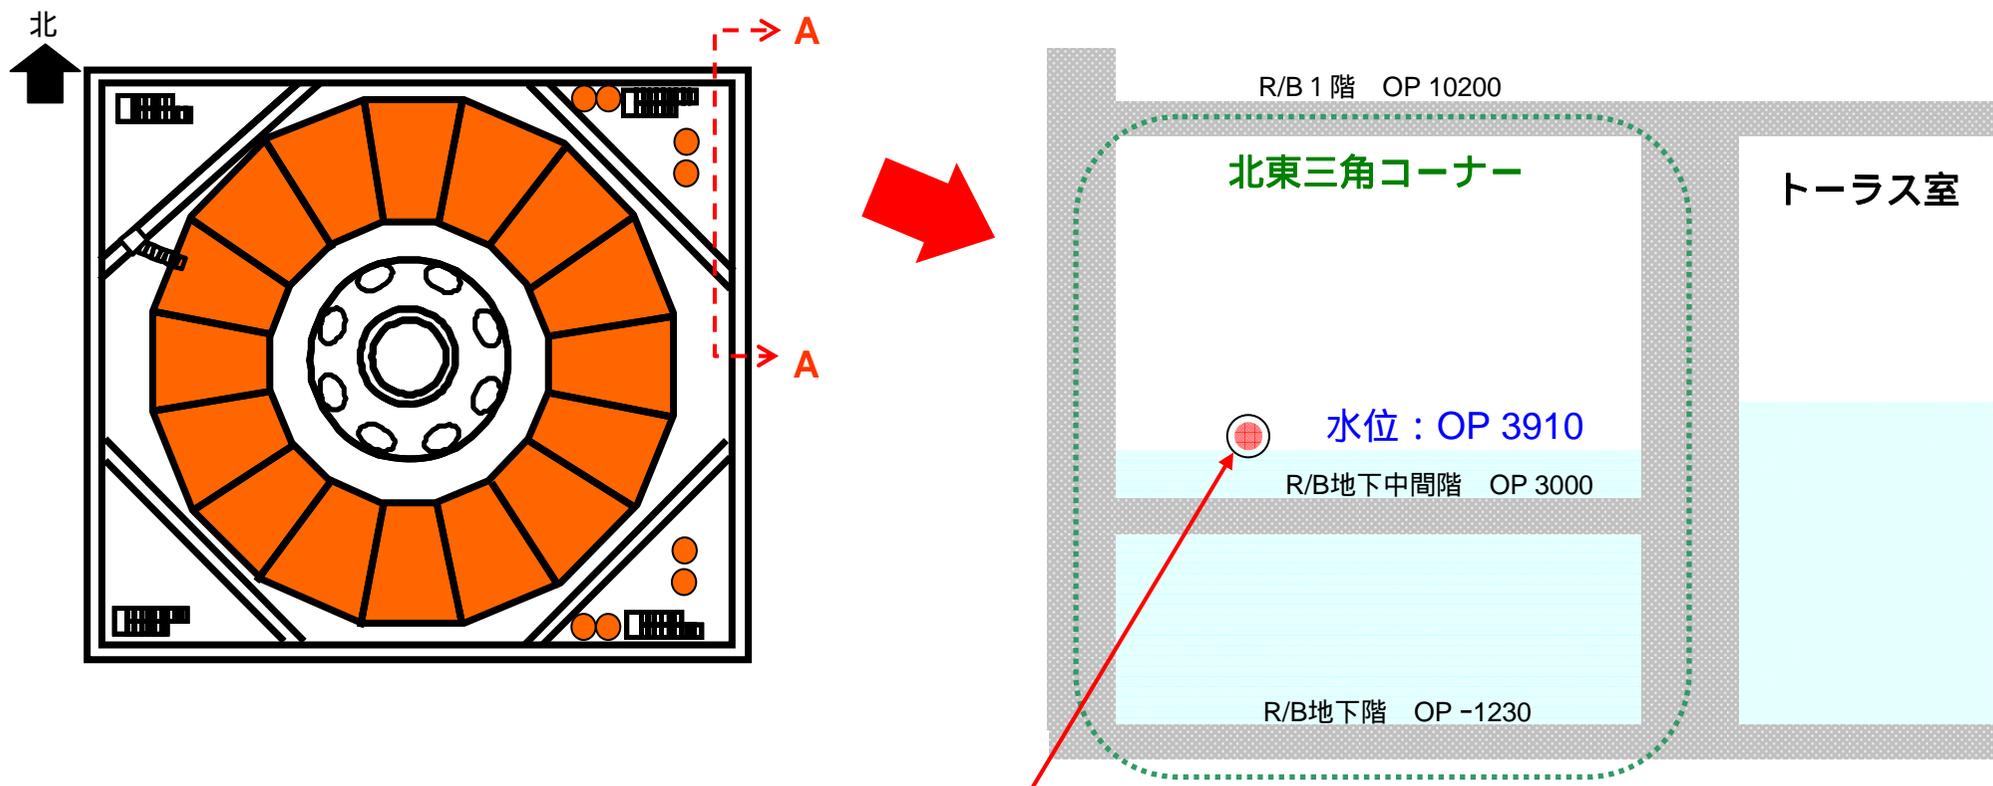
< 参考 > 1号機 建屋壁貫通部（東側）

水位レベル付近に口径差100Aの貫通スリーブ有り
(高圧注水系配管 (外側スリーブ300A - 配管200A))

中心レベル : OP 4100
配管下端レベル : OP 3900程度
