場所	発電所構内（屋外）	
件名	500kV 開閉所（屋外）におけるけが人の発生について	
不適合の概要	<p>平成 24 年 9 月 11 日午前 10 時頃、屋外 500kV 開閉所において、500kV ケーブルダクト修理の一環として、足場材の運搬作業に従事していた協力企業作業員が、足場板を運搬中に仮置きされた足場パイプにつまずき転倒し、手をついた際に、運搬していた足場板が左手小指の上に落下し、左手小指を負傷したことから、業務車にて病院へ搬送しました。</p> <div style="display: flex; justify-content: space-around;"> <div style="text-align: center;"> <p>【運搬時】</p>

発電所構内 500kV 開閉所（屋外）におけるけが人の発生について

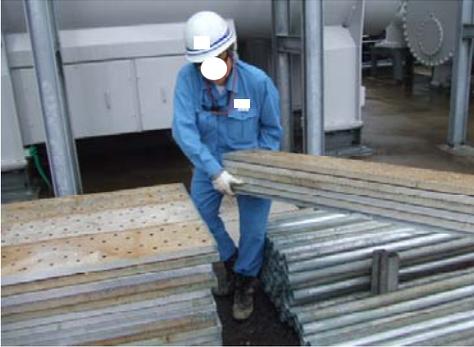
<p>①後向きに足場材の間を通過中、仮置きされた足場パイプにつまずき転倒。</p> </div> <div style="text-align: center;"> <p>【負傷時】</p>

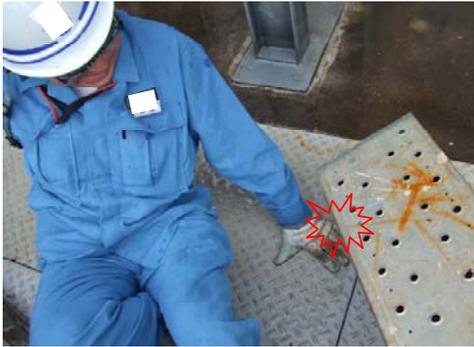
<p>②転倒した際に、運んでいた足場板が左手小指の上に落下して負傷。</p> </div> </div>	
安全上の重要度／損傷の程度	<p><安全上の重要度></p> <p>安全上重要な機器等 / その他設備</p>	<p><損傷の程度></p> <p><input type="checkbox"/> 法令報告要 <input checked="" type="checkbox"/> 法令報告不要 <input type="checkbox"/> 調査・検討中</p>
対応状況	<p>病院における診察の結果、左小指末節骨開放骨折と診断されました。</p> <p>今回の事象は、運搬中の後方確認不足および足場板の運搬経路が狭かったことから、適切な作業体勢がとれなかった為に発生したものと推定しております。</p> <p>今後、今回の事象について関係者へ周知および注意喚起を図り、同様の事象が発生しないよう再発防止に努めてまいります。</p>
