福島第一原子力発電所1～4号機の安定化・廃止措置等に向けた現在の取り組みについて

地下貯水槽からの汚染水漏えい 及び 対応状況について

地下貯水槽からの漏えいの概要

汚染水処理の現状と今後の対応について

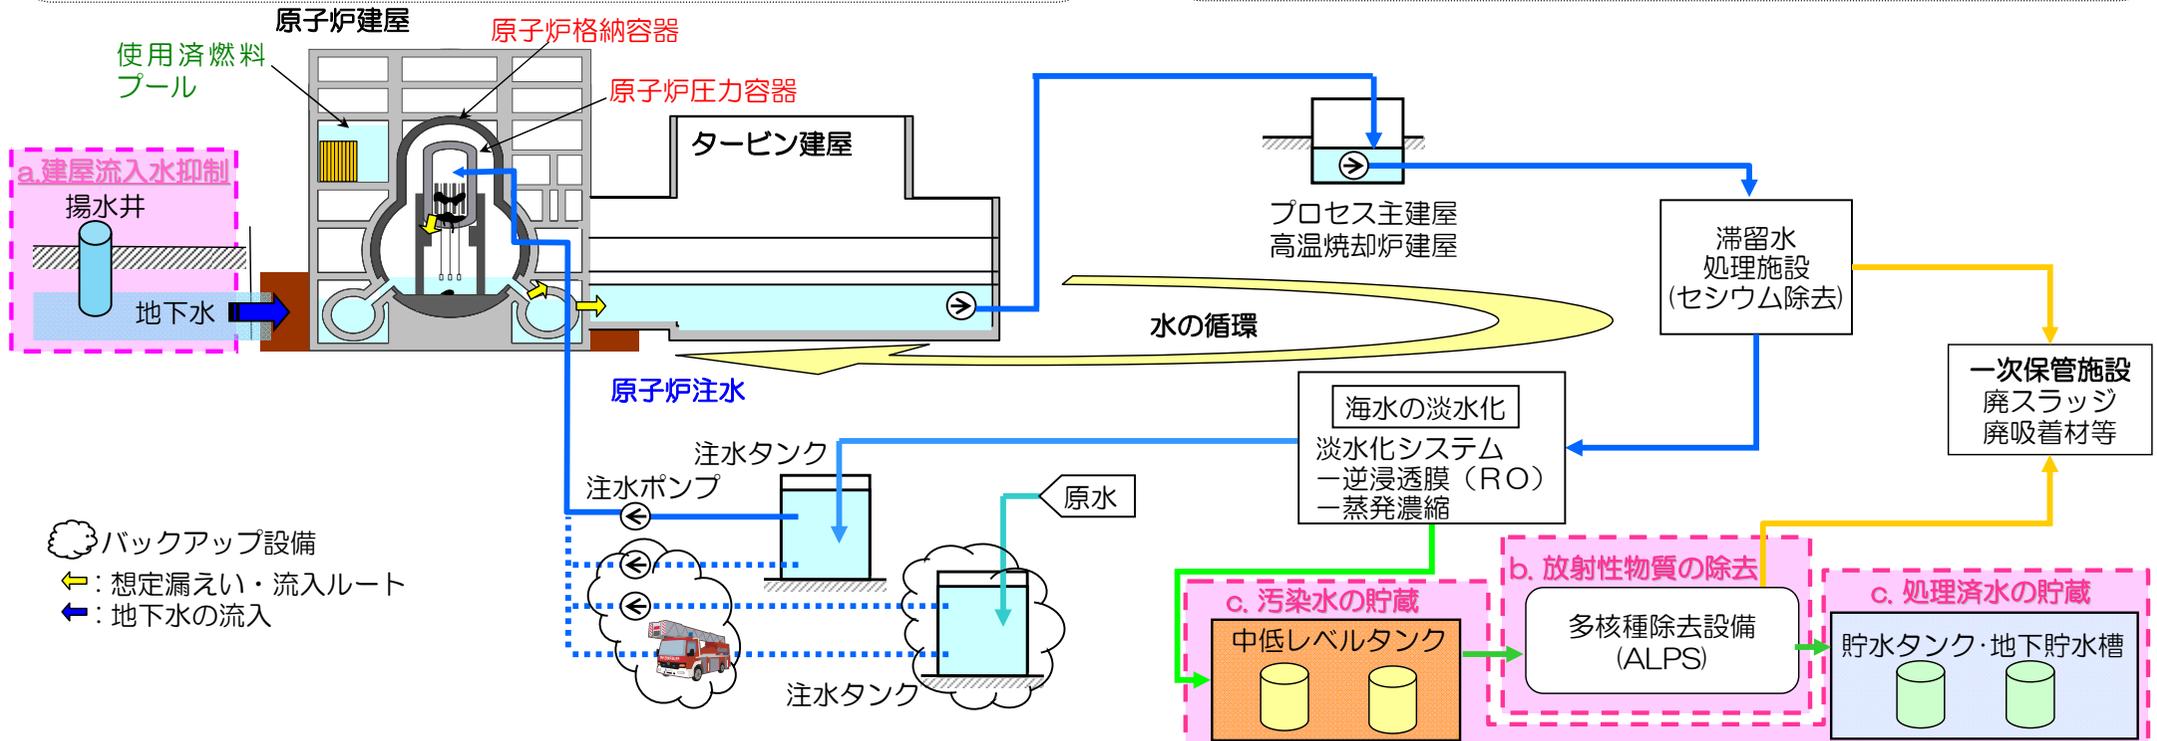
<原子炉の冷温停止状態を維持するための循環注水冷却システム概略図>

- 建屋地下階に滞留している高濃度の放射性物質を含んだ滞留水を処理して原子炉への注水冷却に利用します。この過程で発生する汚染水を貯蔵しています。
 - a. 建屋への流入水を抑制 → 地下水バイパスの実施を計画
 - b. 汚染水中の放射性物質の除去 → セシウム吸着装置、第二セシウム吸着装置による処理に加え、多核種除去設備を設置(3/30～放射性物質を含む水を用いたホット試験開始)
 - c. 汚染水・処理済水の貯蔵 → 構内貯水タンクを計画的に増設

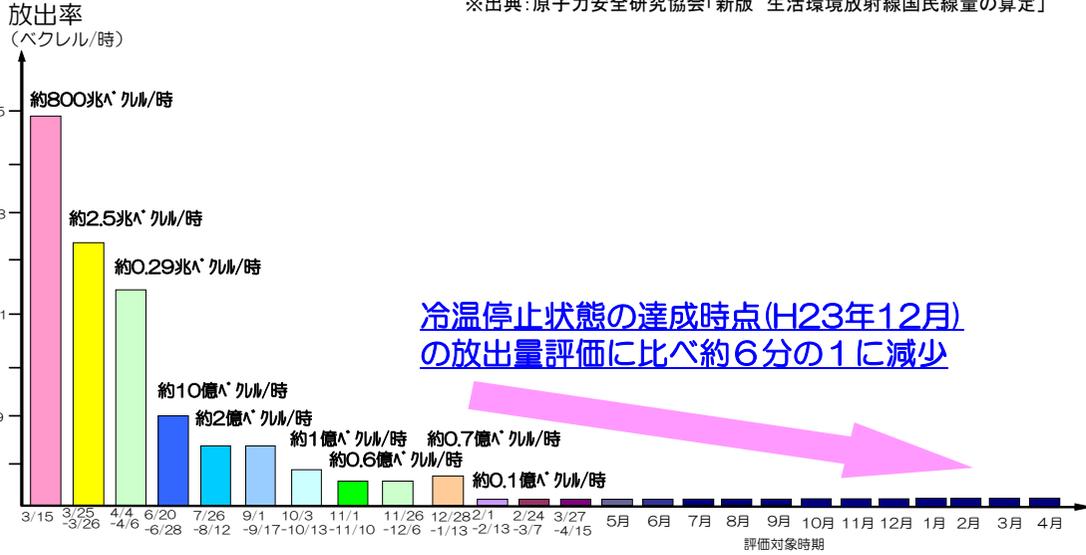
- 1～3号機合計の放出量は変動要因等を考慮して最大で約0.1億ベクレル/時と評価しています。
- 冷温停止状態の達成時点（平成23年12月）の放出量評価に比べ約6分の1の放出量であり、昨年2月以降はこの値を下回る値で推移しています。
- これによる敷地境界における被ばく線量は0.03mSv/年と評価しています。これは、自然放射線による年間線量（日本平均：約2.09mSv/年※）の約70分の1です。（これまでに放出された放射性物質の影響を除く）

冷温停止状態の達成時点(H23年12月)の放出量評価に比べ約6分の1に減少

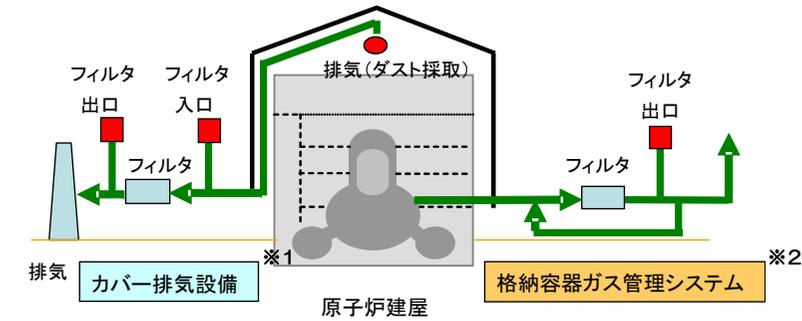
＜1号機原子炉建屋のカバー排気設備と格納容器ガス管理システム＞

※1：カバー内の空気を綺麗にするため、カバー内の気体を抽出し、フィルタを通して外気に放出する設備。
 ※2：格納容器から漏えいする放射性物質を低減するため、格納容器内の気体を抽出し、フィルタを通して外気に放出する設備。

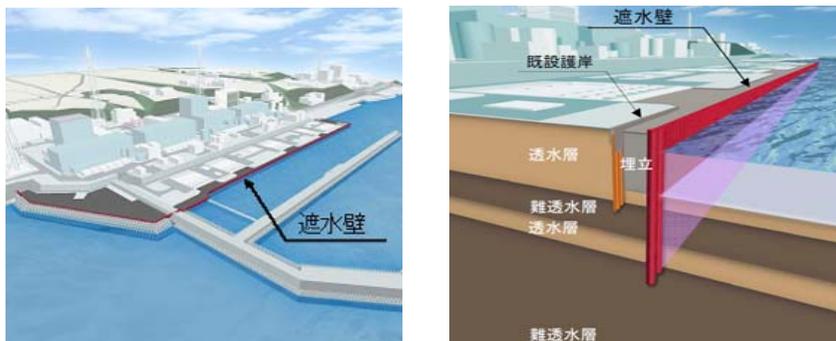
遮水壁（イメージ）

- 万一、地下水が汚染し、その地下水が海洋へ到達した場合にも、海洋への汚染拡大を防ぐため、遮水壁の設置工事を実施しています。（本格施工：H24/4/25～）

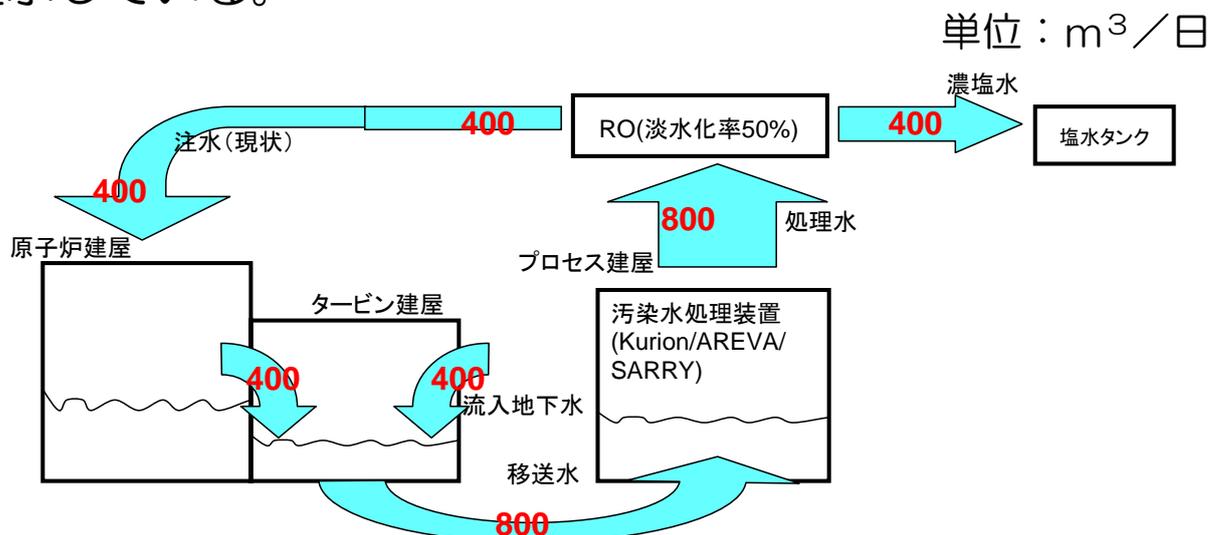
水バランス

- 現状、地下水流入量が400m³/日、原子炉注水量が400m³/日、合計800m³/日を汚染水処理装置でセシウム除去（10⁰Bq/cm³程度まで除去）している。
- 海水淡水化装置で50%（400m³/日）を淡水、残りを濃塩水に振り分け、塩水をタンクに貯水、淡水を原子炉に注水している。

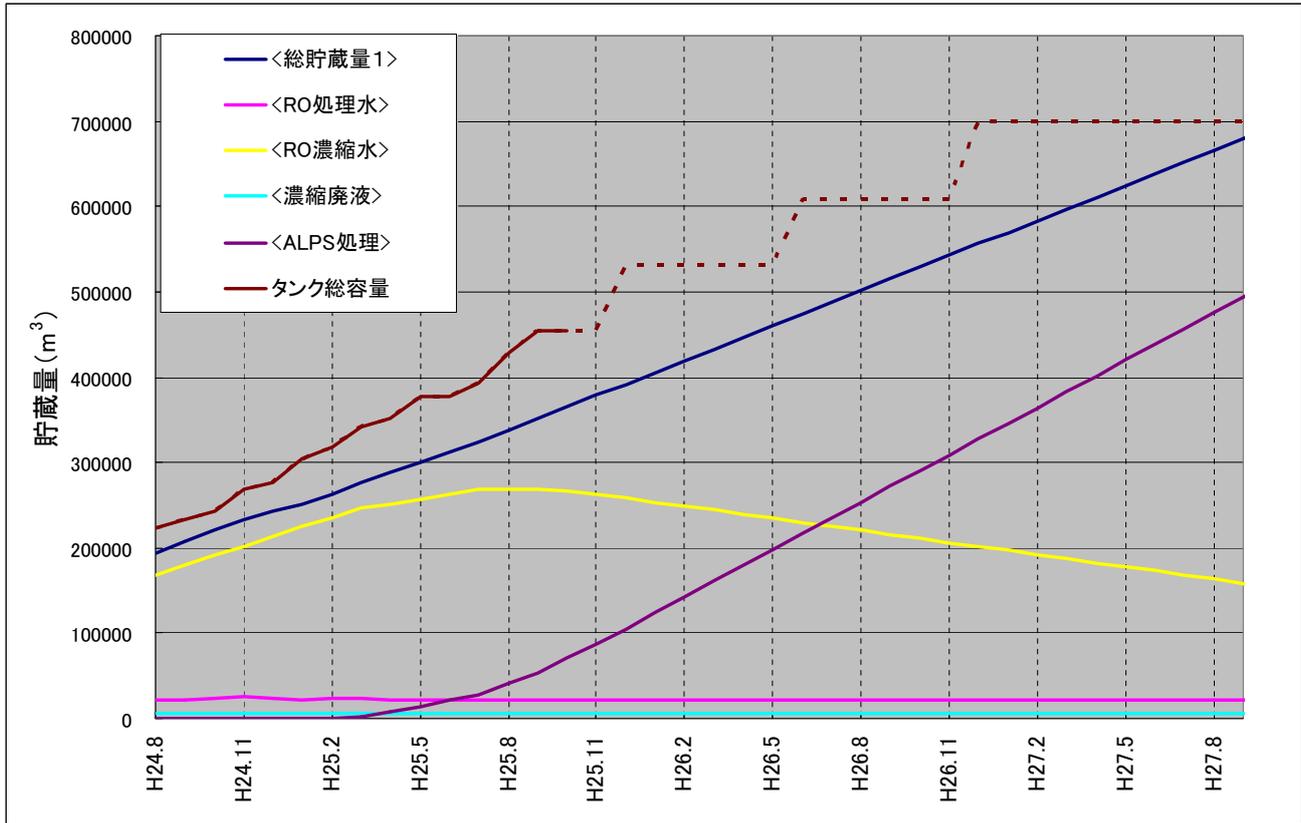
ケース1 (地下水BP効果なし)

地下水流入量: 400m³/日 ALPS処理量: H25/3~7 200m³/日, H25/8~9 400m³/日, H25/10~11 500m³/日, H25/12~ 560m³/日

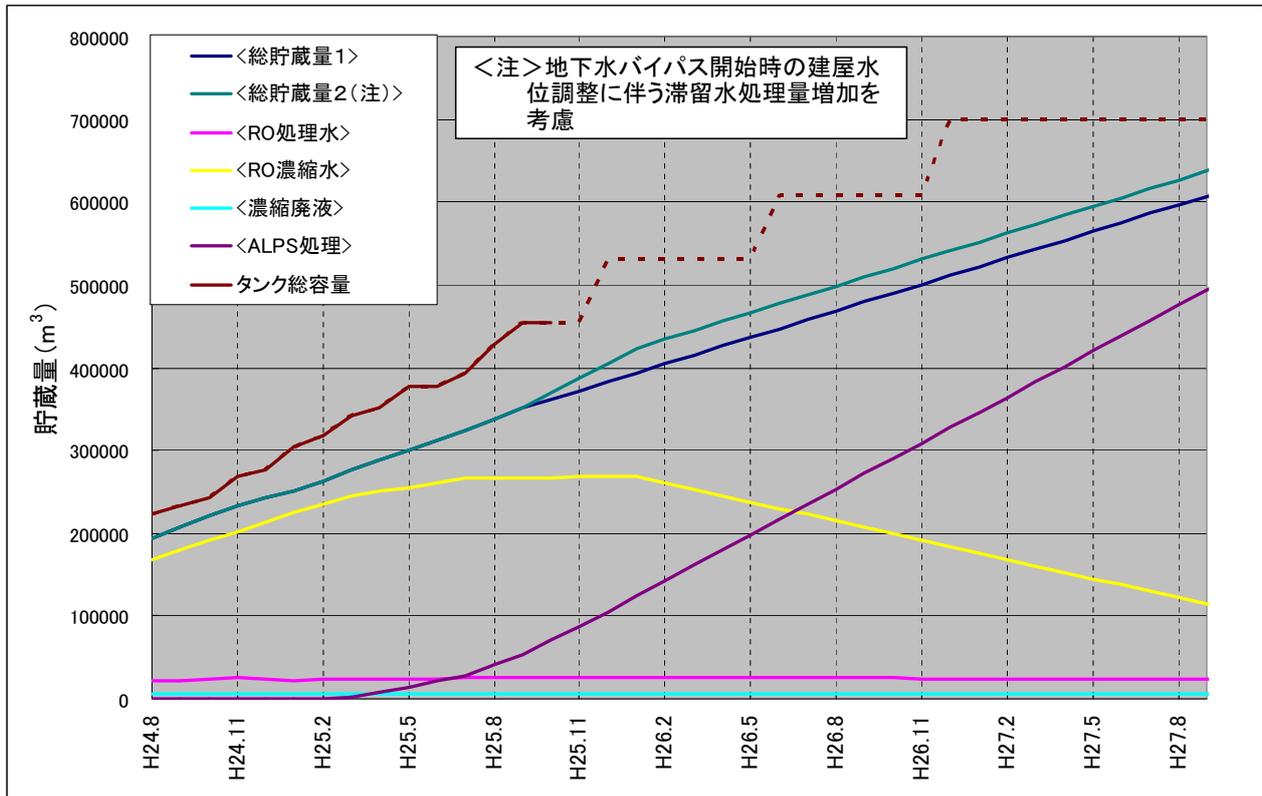
ケース2 (地下水BP効果あり)

地下水流入量: ~H25/9 400m³/日, H25/10~ 300m³/日
ALPS処理量: H25/3~7 200m³/日, H25/8~9 400m³/日, H25/10~11 500m³/日, H25/12~ 560m³/日

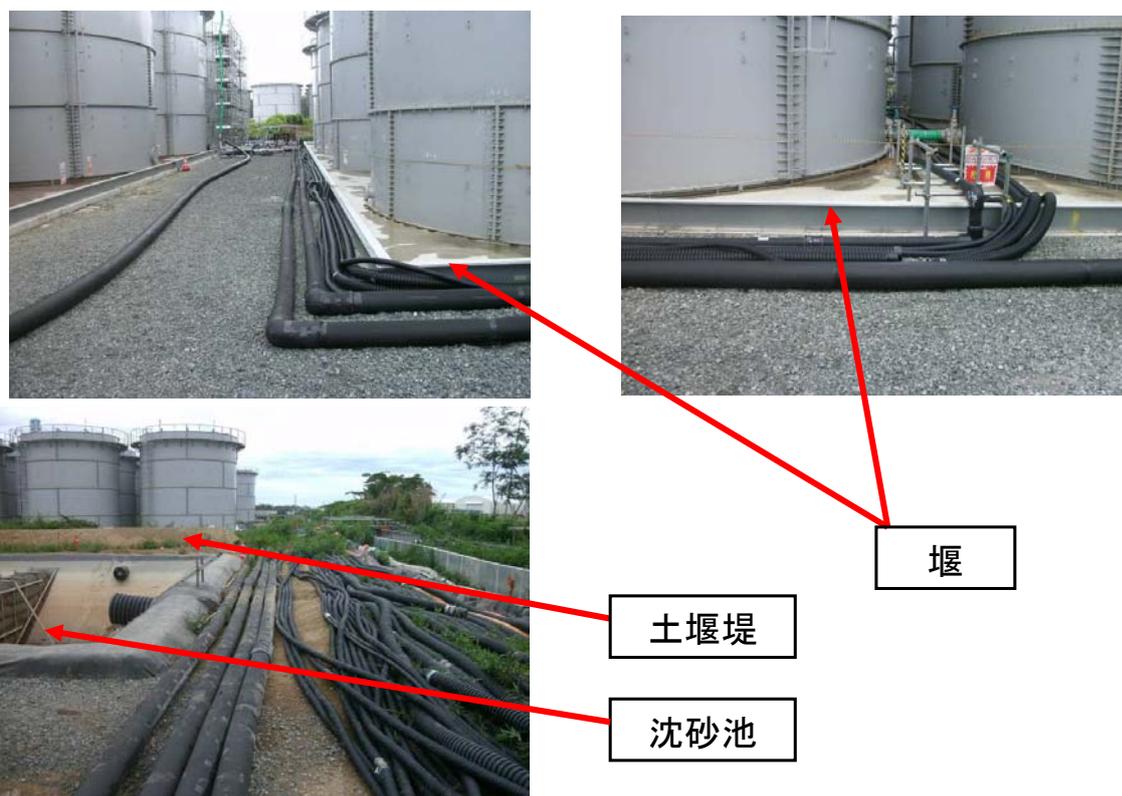
土堰堤及び堰の設置

- タンク群毎に堰と土堰堤を設置更に、漏えいしても直接系外に出さぬよう沈砂池を設置し、そこに導水

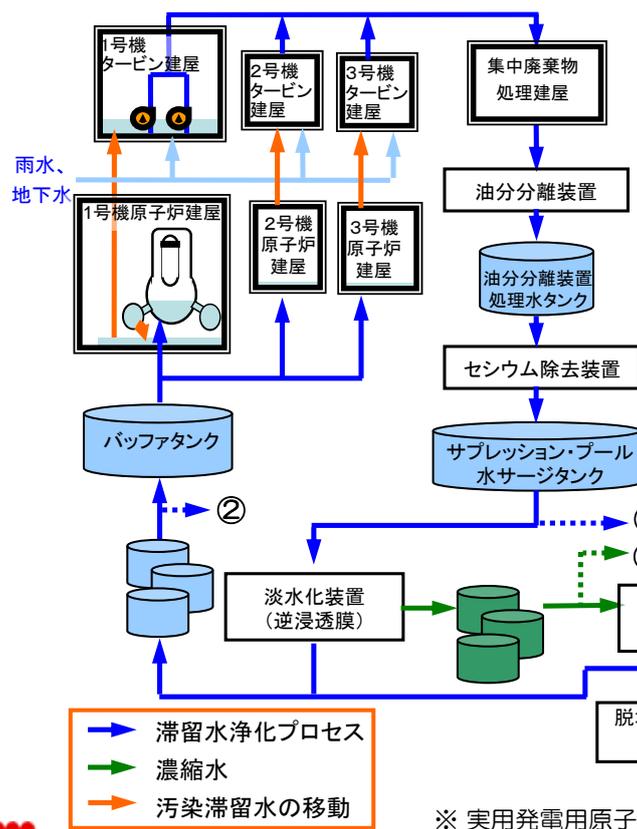
多核種除去設備設置の目的

目的 既設水処理設備は主にセシウムを除去するが、処理水の放射性物質の濃度をより一層低く管理するため、**その他の核種についても告示*濃度限度以下を目標として除去する必要がある。**

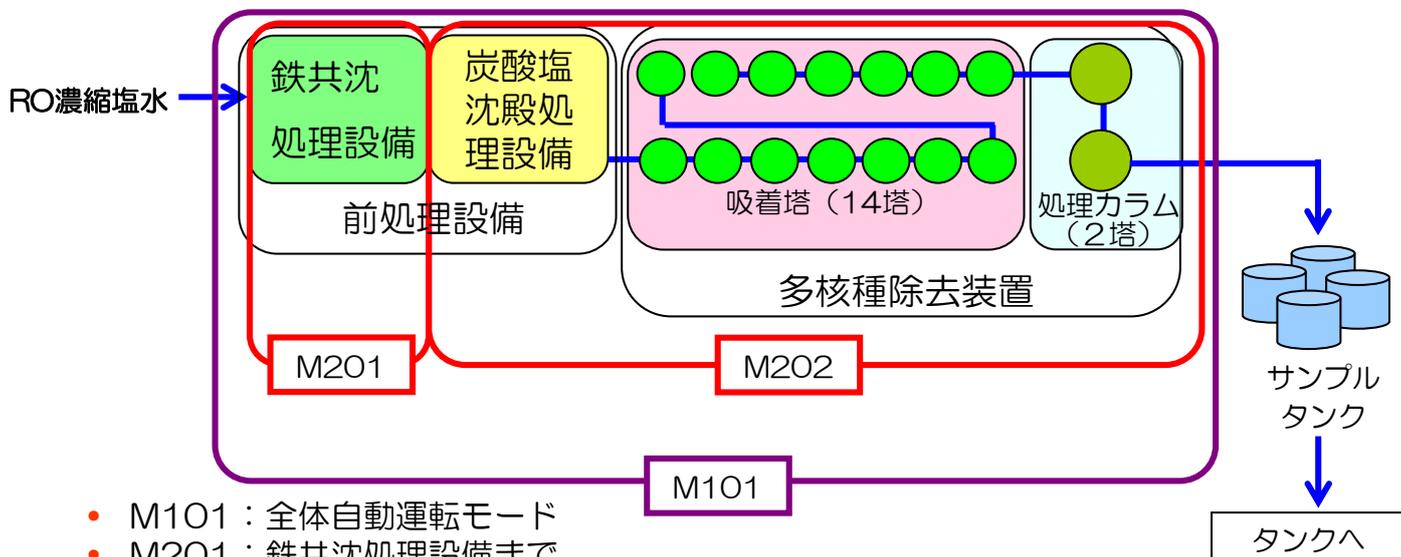
B系、C系のホット試験確認方法

1. RO濃縮塩水受入試験
2. 系統運転（M201,202）
3. 系統運転（M101）
4. 除去性能確認

- M101：全体自動運転モード
- M201：鉄共沈処理設備まで
- M202：炭酸塩沈殿処理設備から処理カラムによる処理まで

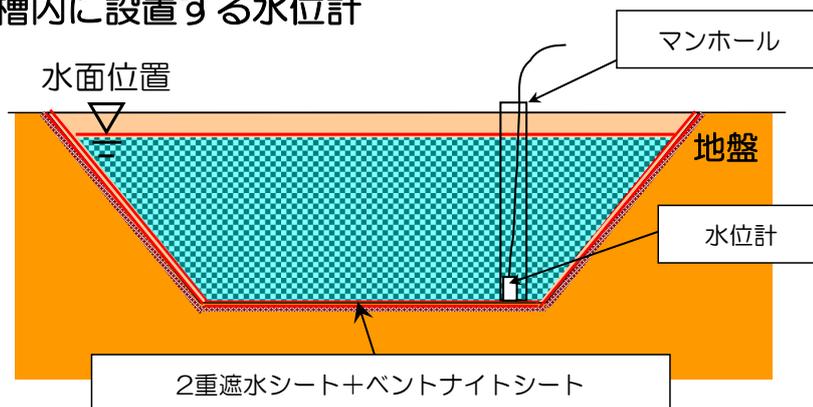
① 地下貯水槽内に設置する水位計

2. 漏えい検知システム概念図

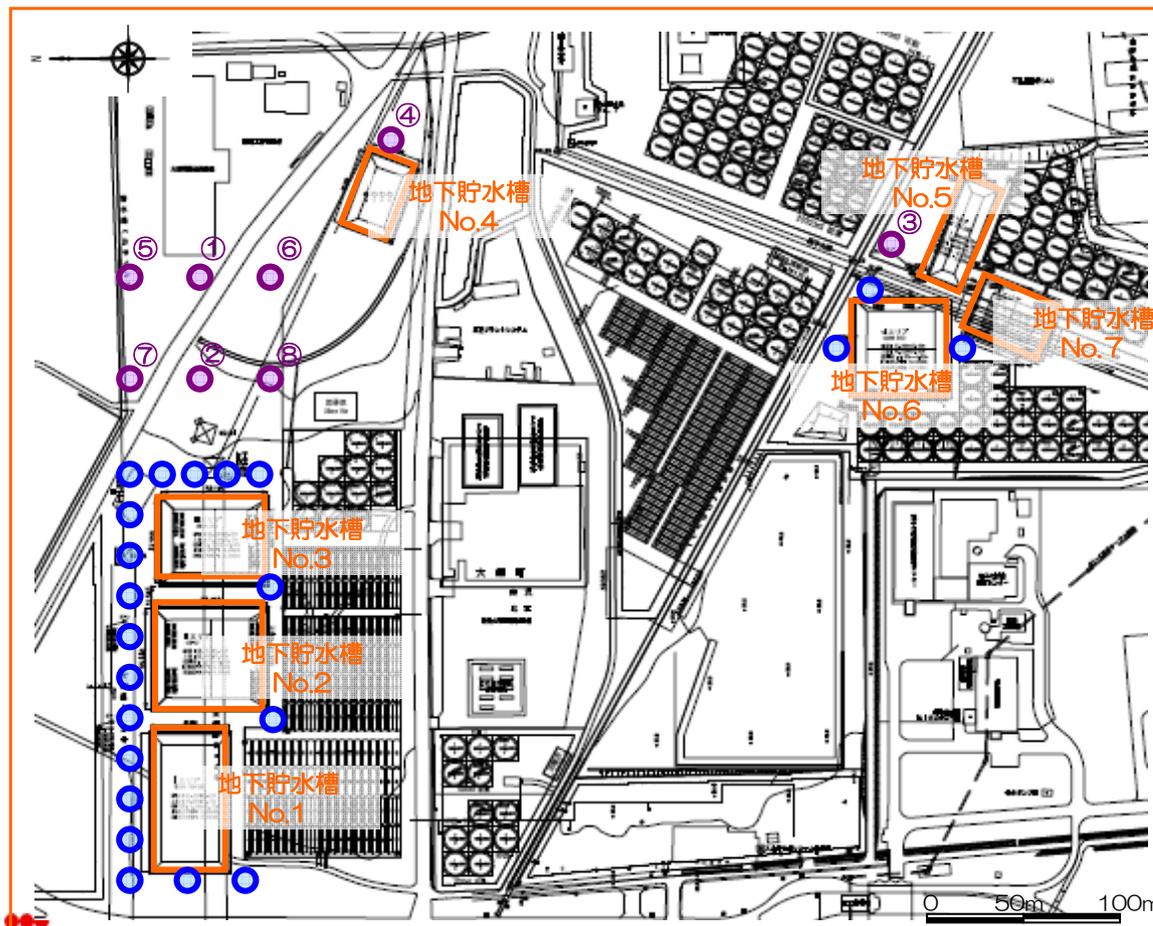
4-5. 調査位置図 (詳細図)

- 新設観測孔(22箇所)
(地下貯水槽周辺
の汚染状況の把握)
深度；約5~15m
- 新設観測孔(8箇所)
(海側への汚染拡大
の継続的な監視)
深度；約20~30m

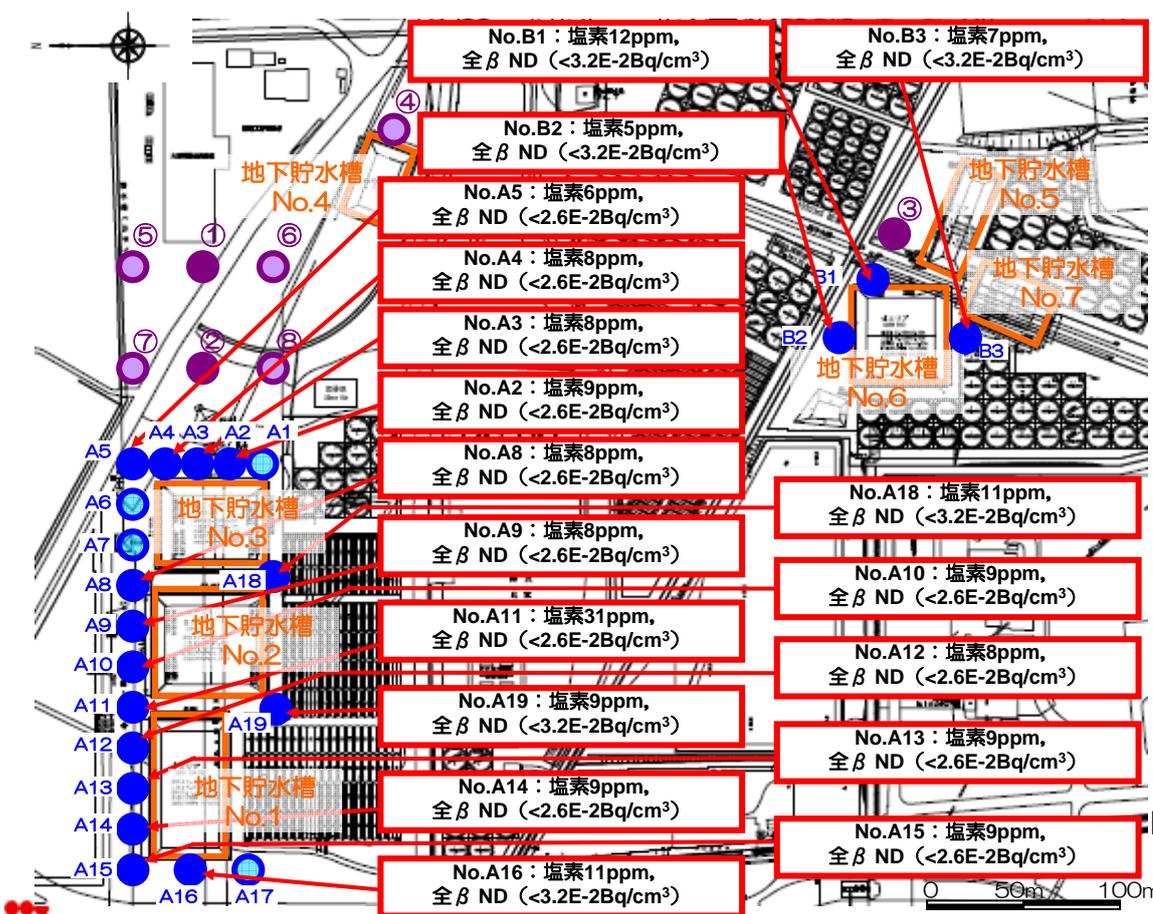
4-6. 周辺環境の影響モニタリング結果 (ボーリング進捗含む)

- 新設観測孔(22箇所)
(地下貯水槽周辺
の汚染状況の把握)
深度；約5~15m
- 新設観測孔(8箇所)
(海側への汚染拡大
の継続的な監視)
深度；約20~30m

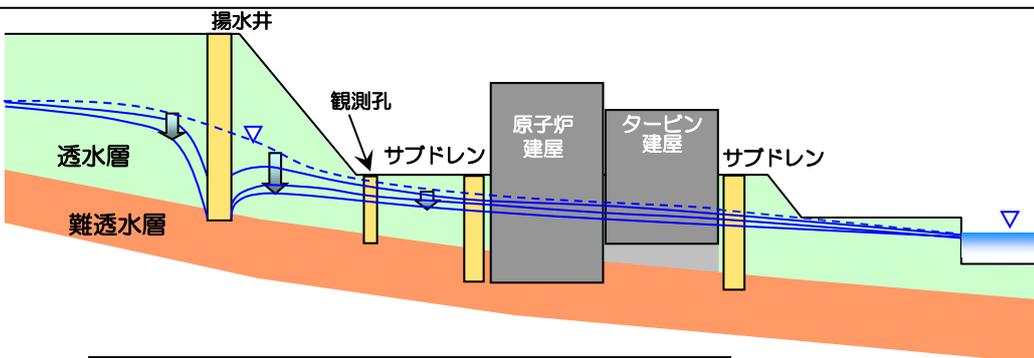
①段階的な地下水位低下のイメージ

- ①地下水バイパスの実施にあたっては、段階的に地下水位を低下させることとし、地下水位低下状況及び水質等をモニタリングしながら、建屋内滞留水が建屋外に漏れ出さないように慎重な水位管理を実施していく。
- ②建屋内滞留水の管理にあたっては、建屋内滞留水が建屋外に漏れ出さないよう、建屋内の滞留水の水位がサブドレン水の水位より低くなるようにする。

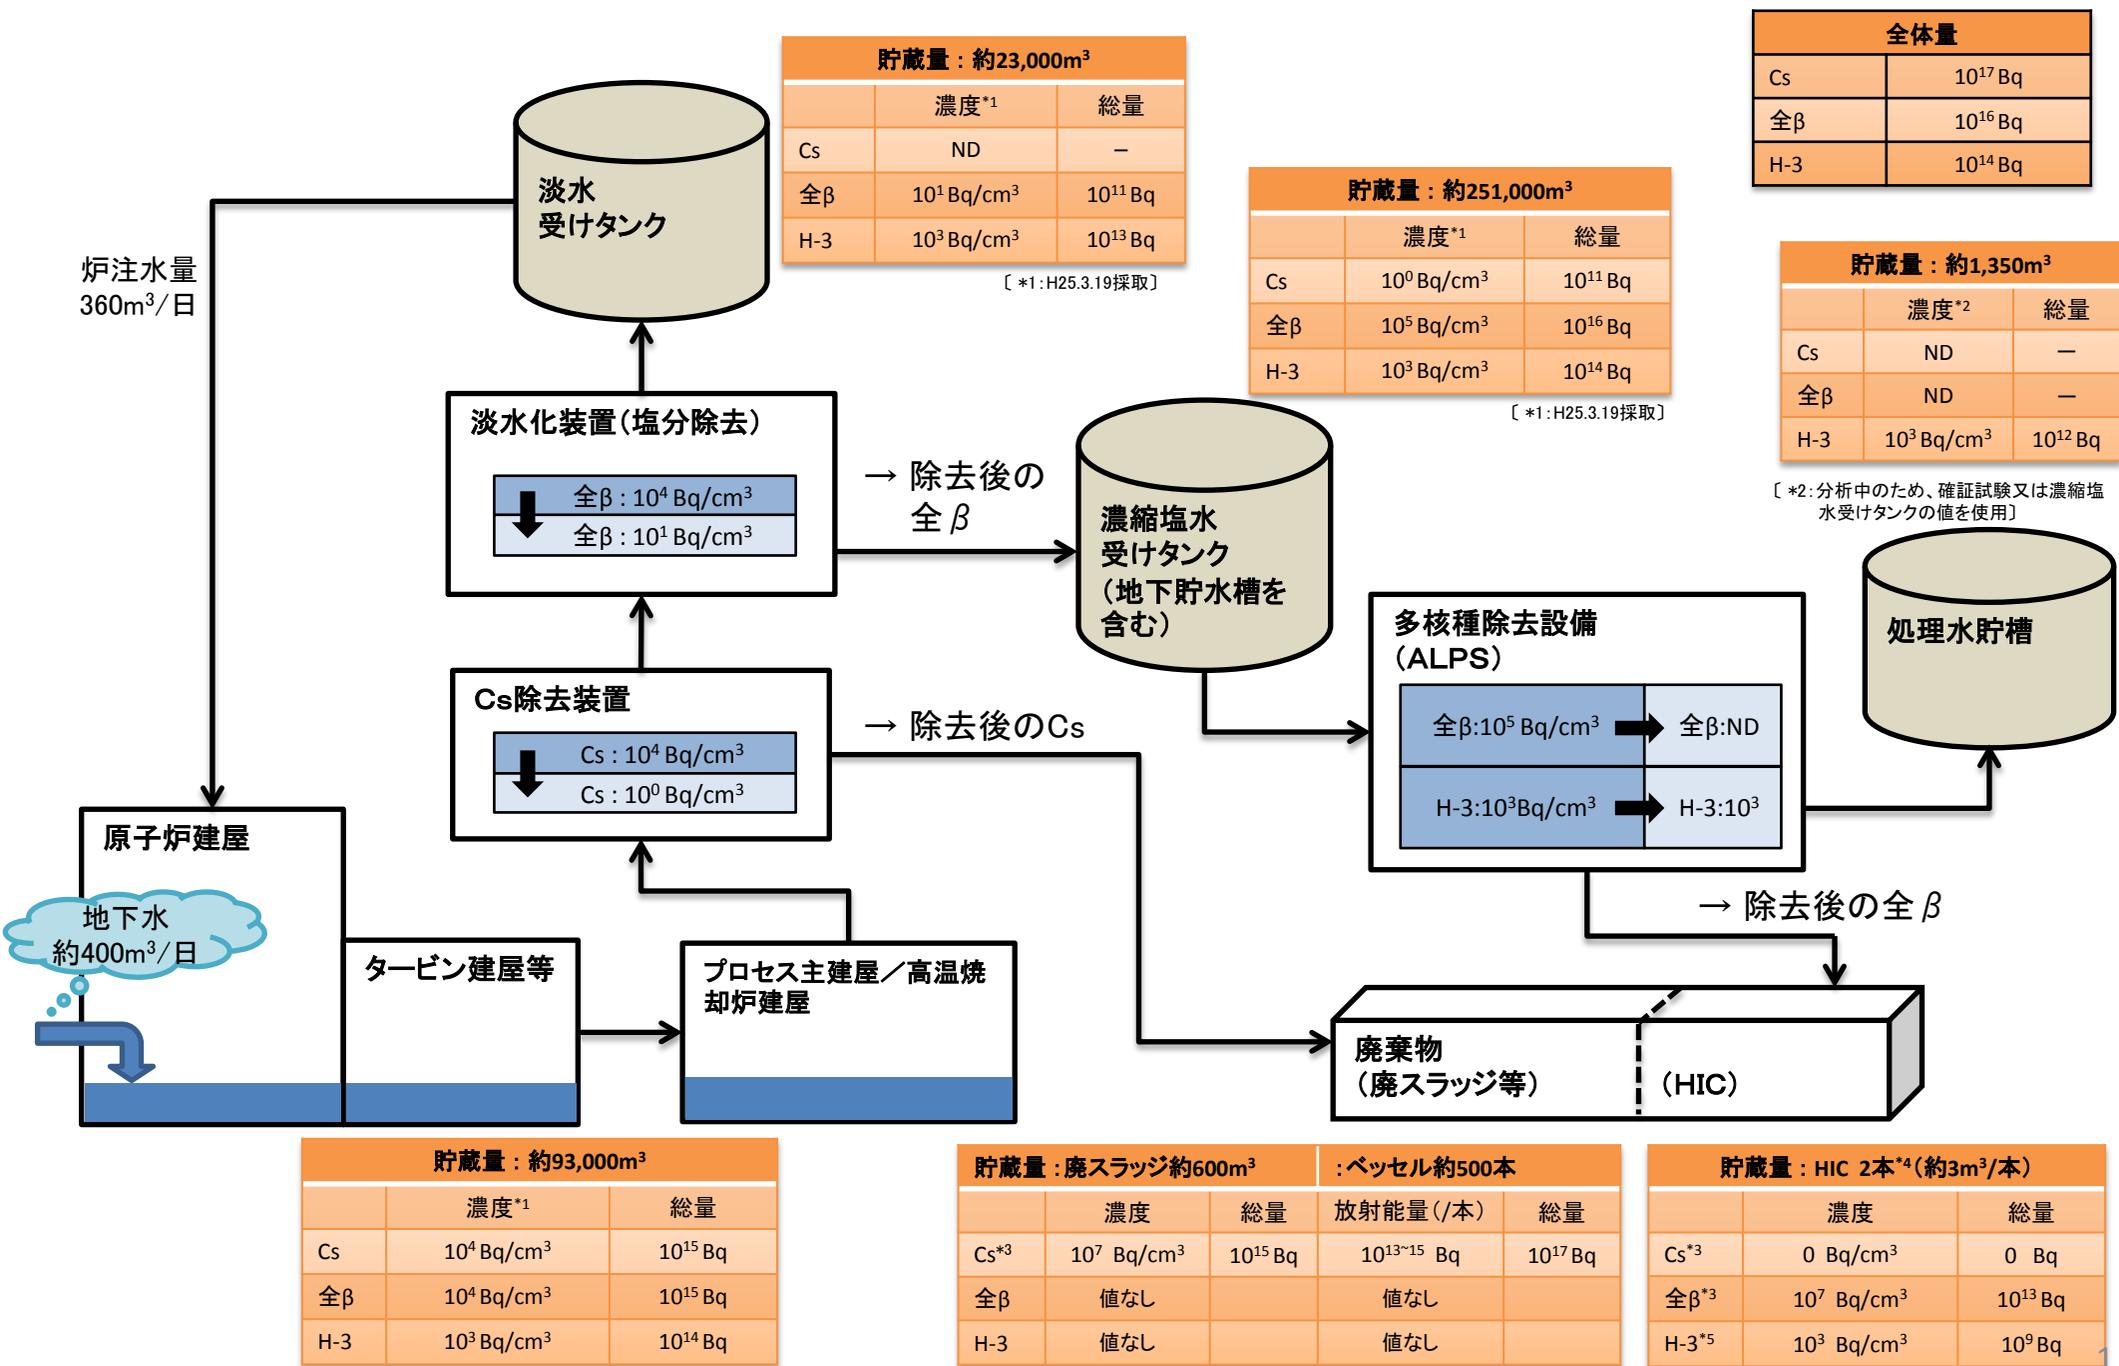
汚染水処理の現状について (H25.4)

Cs	10 ¹⁷ Bq
全β	10 ¹⁶ Bq
H-3	10 ¹⁴ Bq
