# 2号機滞留水移送設備からの 建屋堰内への漏えいについて (原因と対策)

2015年12月4日  
東京電力株式会社

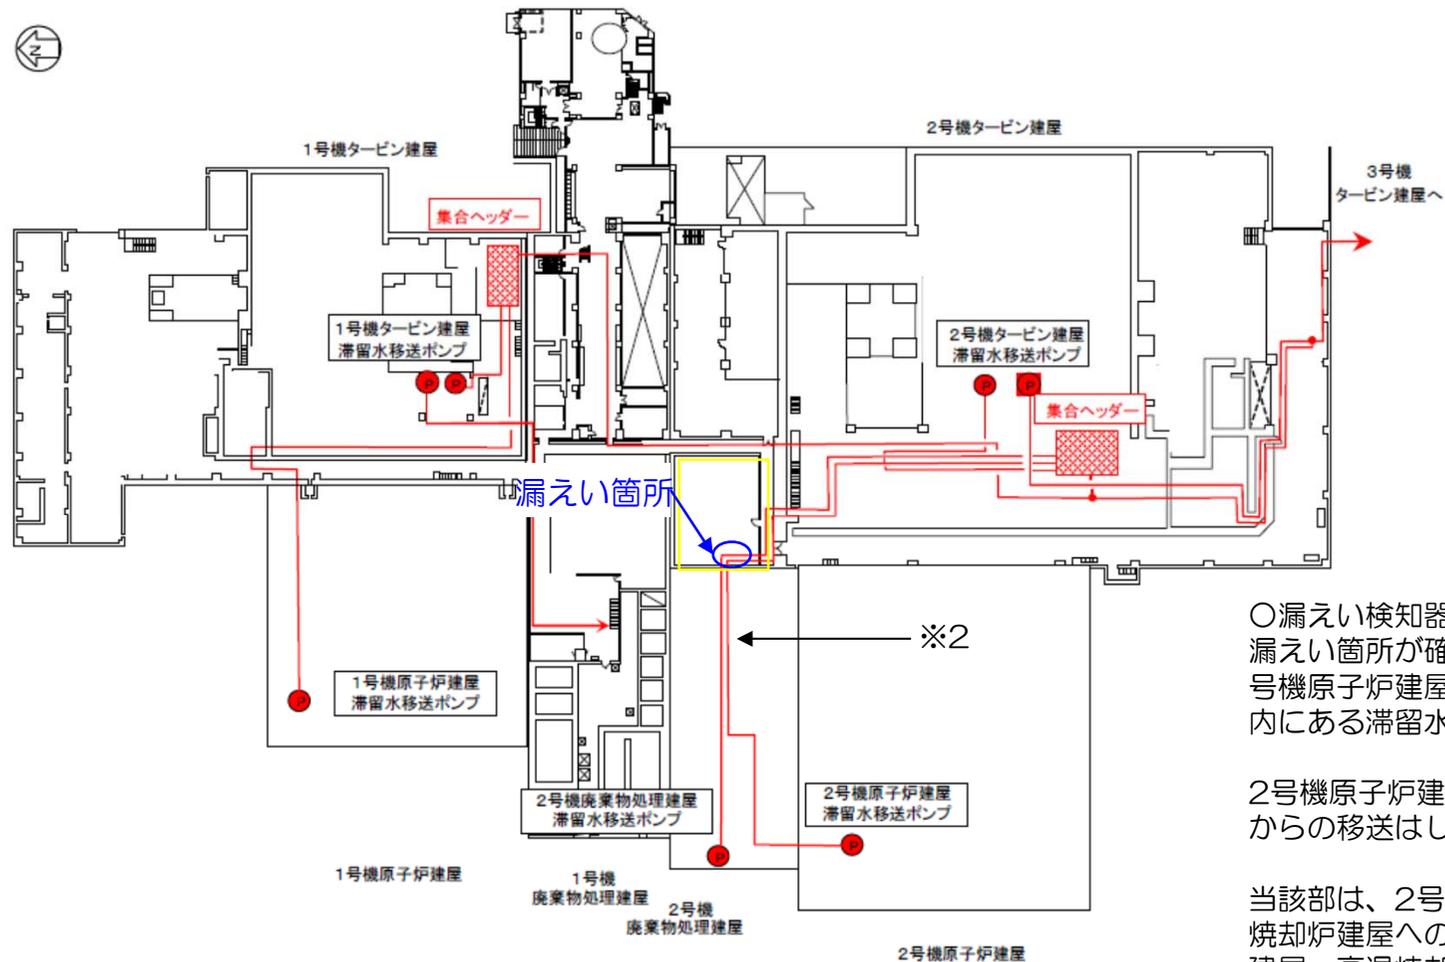
## 2. 系統図

1, 2号機滞留水移送系統 (各建屋1階)

○漏えい検知器発報時  
漏えい箇所が確認された箇所は、2号機原子炉建屋及び廃棄物処理建屋内にある滞留水を移送する系統

2号機原子炉建屋及び廃棄物処理建屋からの移送はしていなかった(※1)

当該部は、2号機タービン建屋→高温焼却炉建屋への移送・3号機タービン建屋→高温焼却炉建屋への移送による系統圧力がかかっていた状態。

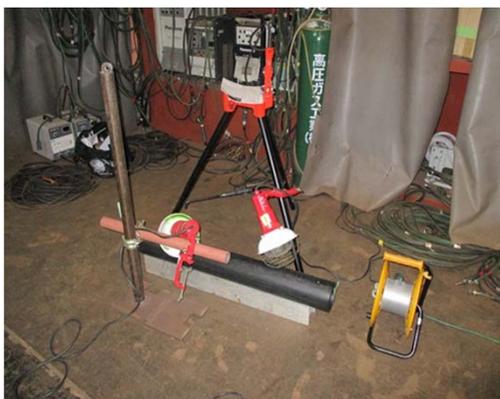
再現試験状況

- 白熱型投光器を用いた再現試験を実施した結果、同様の損傷痕が確認された。

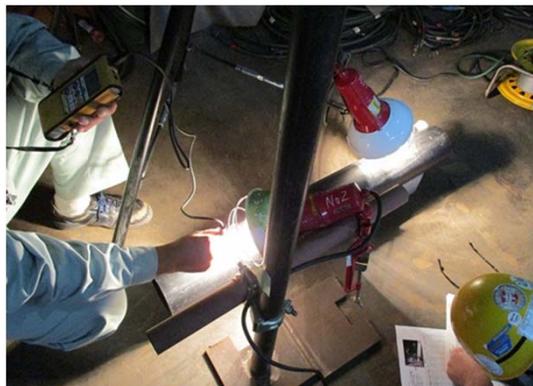
接触温度測定器による計測

表面温度約170℃

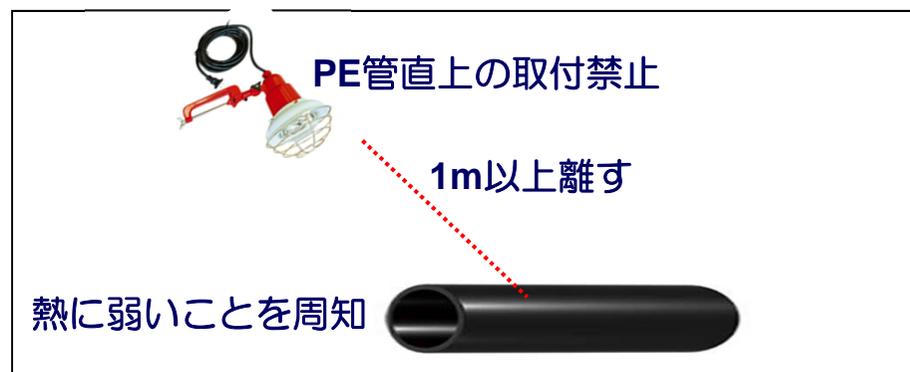
施工場所が暗く狭隘部での作業であることから、白熱型投光器をPE配管上部近傍に設置したが、次第に白熱型投光器の固定が緩みPE管上部に落下し、照射熱の影響でPE管が溶融したことにより損傷した。

対策① PE管敷設エリアでの白熱型投光器の使用は原則禁止

やむを得ず使用する場合は、PE管・コルゲート管・ケーブル類等の熱影響を受けるものから1m以上離して使用する。また、固縛（落下防止対策）を行うこと。

対策③ 狭隘部における作業において、直接目視ができない場合は、手鏡等を用いて施工前の状態確認を行う。
