# 福島第一原子力発電所の敷地境界外に影響を 与えるリスク総点検に関わる対応状況

2016年1月25日

東京電力株式会社

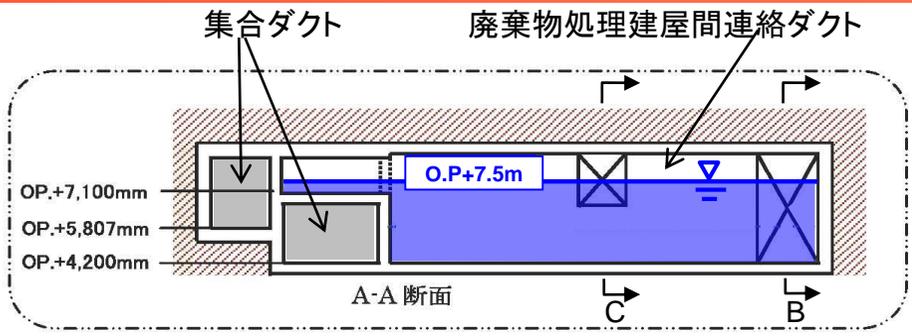
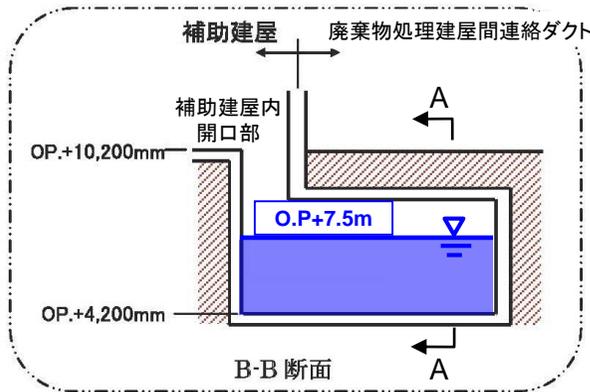
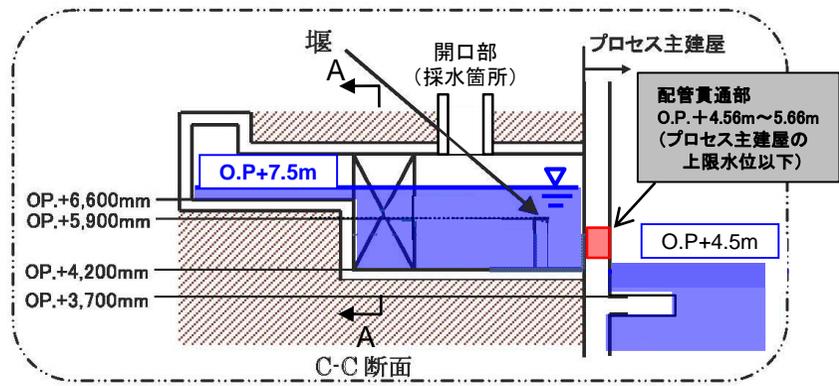
廃棄物処理建屋間連絡ダクト周辺概要平面図

高レベル汚染水が滞留している建屋に接続しているトレンチ等を対象に、年1回点検を実施。点検実施済みの設備のうち、廃棄物処理建屋間連絡ダクトについては、滞留水に含まれる放射性物質濃度(12月3日採水)が2014年度より上昇した。なお、ダクト内の水位は、ダクト周辺のサブドレン水位より低いため、ダクト内の滞留水が外部に流出することはないものと推定している。

(結果)・地上の汚染水移送配管(PE管)は、異常なし。また、配管周辺及び補助建屋内のサーベイを実施し、異常なし。
