# 水位監視装置の設置について

# コンクリート堰並びに外周堰の整備について

# タンク漏えい箇所の原因調査結果について

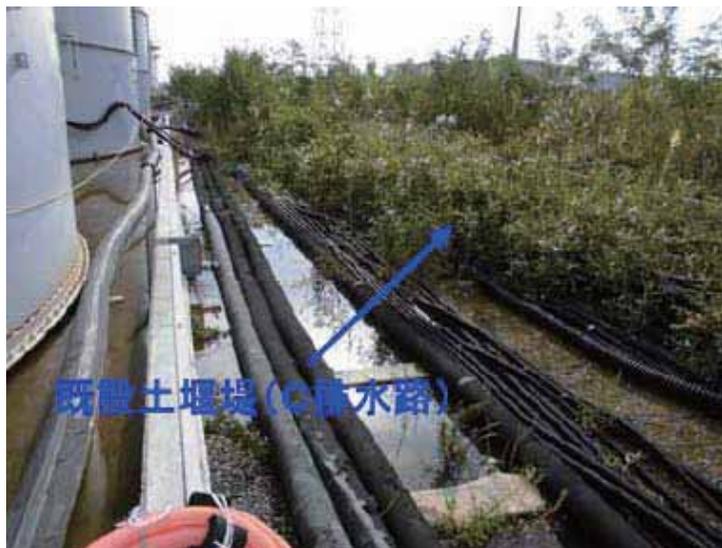
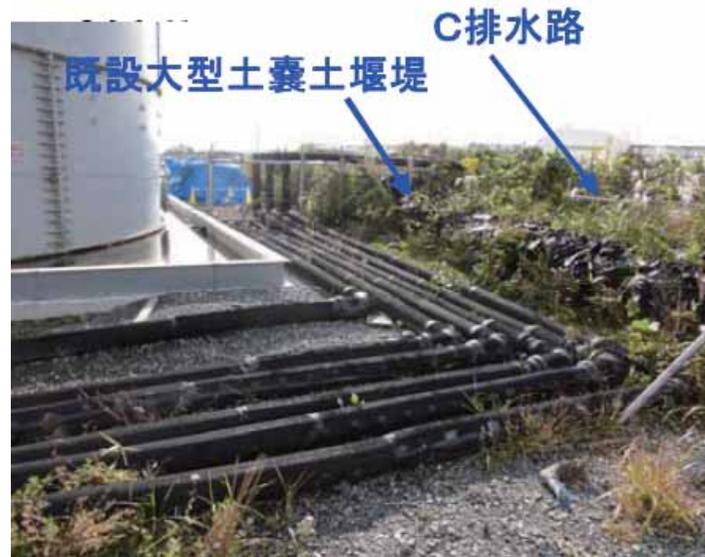
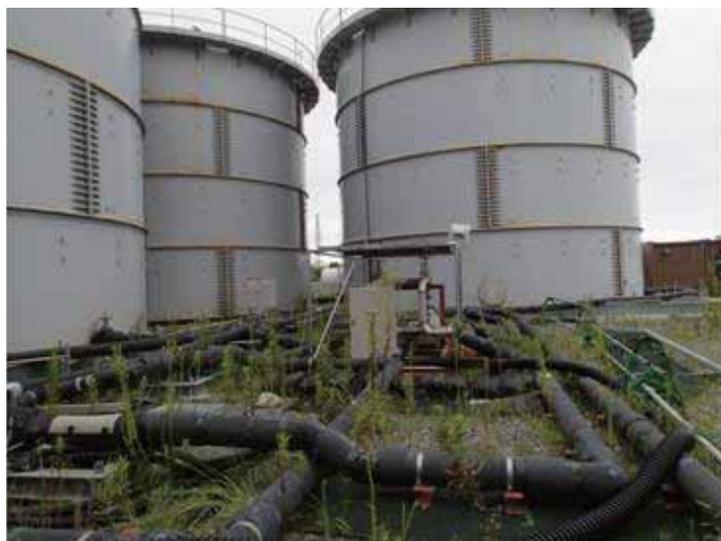
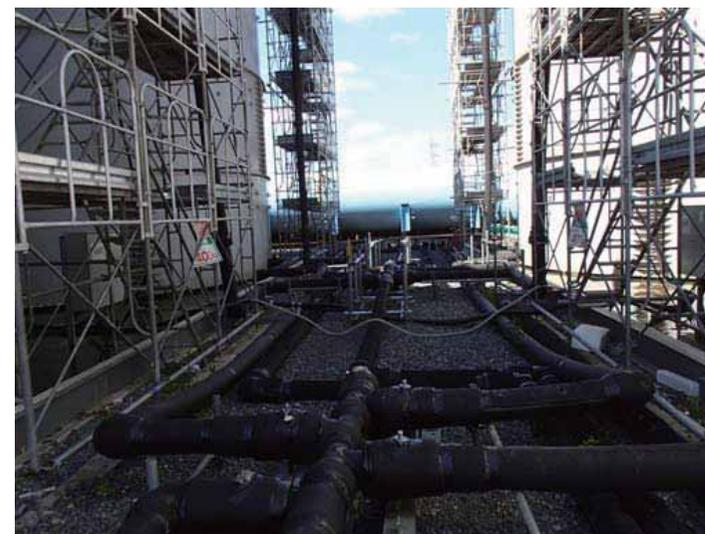
### ■配管設置状況

■タンクエリア内には多数の配管が設置されており、水処理の運用上これらの配管を移設、切断することは現状困難。

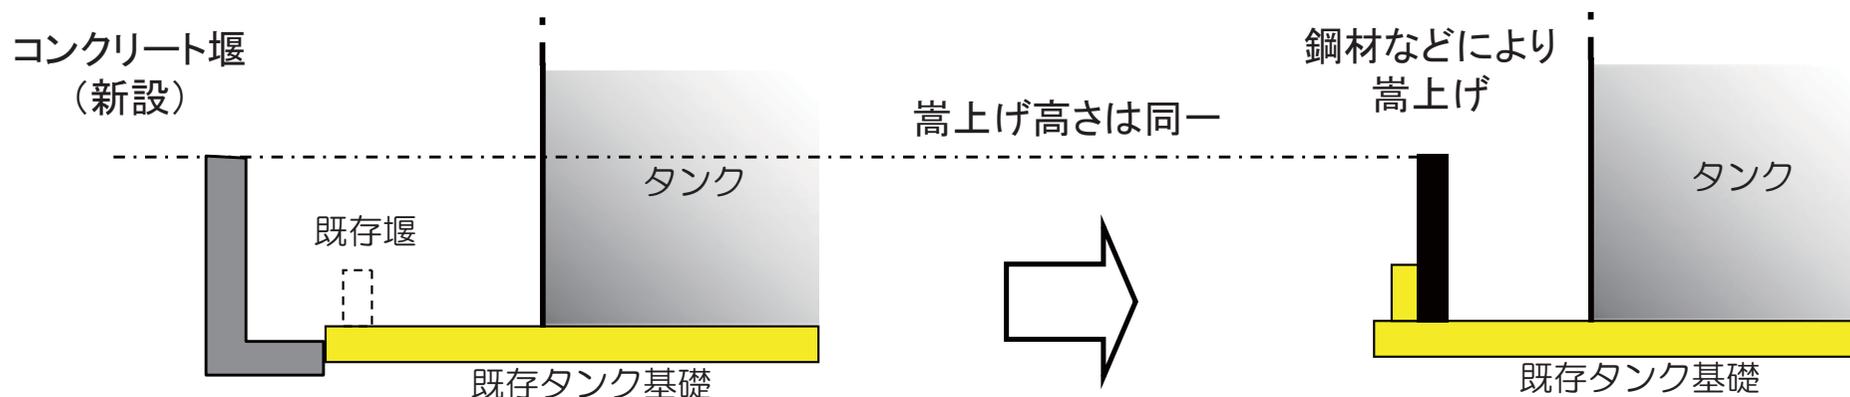
嵩上げ方法の変更概要図

■ 既設タンクエリアの配管を移設・撤去すると水処理ができなくなってしまうことから、コンクリート堰の嵩上げは現状の位置で実施せざるを得ない(堰の外側には多くの配管がある)。

このため、既存のコンクリート堰は鋼材などにより所定の高さ(1.3m~0.6m)に嵩上げを行う。

なお、今後新設するタンクエリア、リプレースの際にはコンクリートによる堰を設置する。

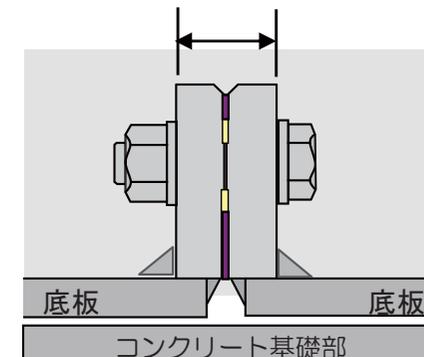
### ○フランジ面間測定

## ■フランジ幅測定

- フランジ面間距離測定の結果（設計幅25mm×2枚を含む）、漏えいが確認された箇所のフランジ幅は50mm程度であり、漏えい箇所の両脇のフランジ幅（49.9、50.9mm）に顕著な相違は確認されなかった。

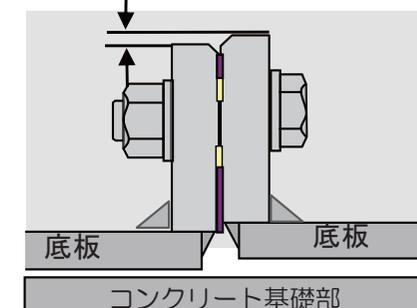
### ○フランジ段差測定

## ■フランジ段差測定

- 漏えいが確認された箇所において段差は確認されなかった。

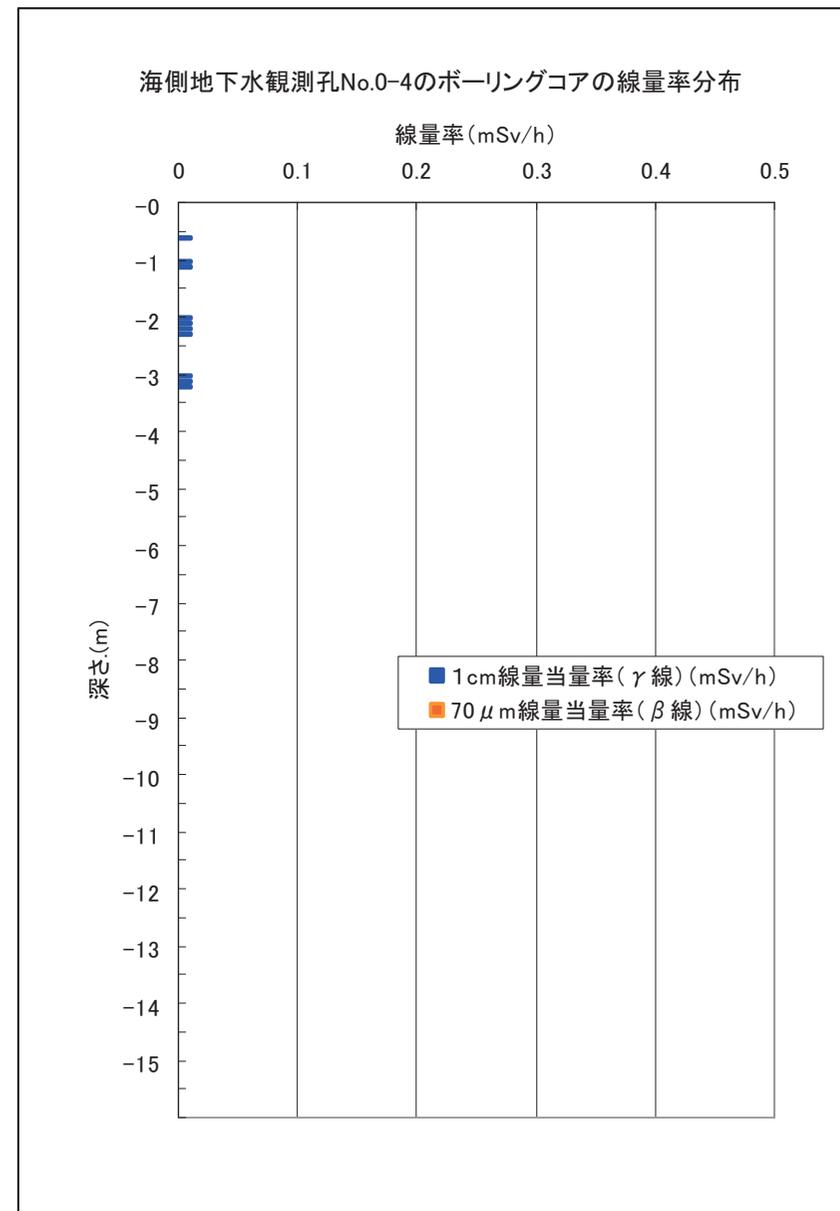
- 調査孔No.0-4について、水質分析を実施。
- 調査孔No.0-1と同様、トリチウムのみが高濃度でセシウム、全βは検出限界値未満

採取日	H25.11.3
Cs-134	ND(0.41)
Cs-137	ND(0.53)
全β	ND(17)
H-3	17,000

- また、調査孔No.0-4のボーリングコアについて、表面線量率測定を実施。
- バックグラウンドレベルとほぼ同等レベルのガンマ線が検出されたが、β線は検出されなかった。
- 以上の結果より、No.0-4の近傍で配管等からの汚染水の漏えいは無く、更に山側からトリチウムに汚染された地下水が流入と推定。
