炉心・格納容器内の状態推定に関連する調査状況

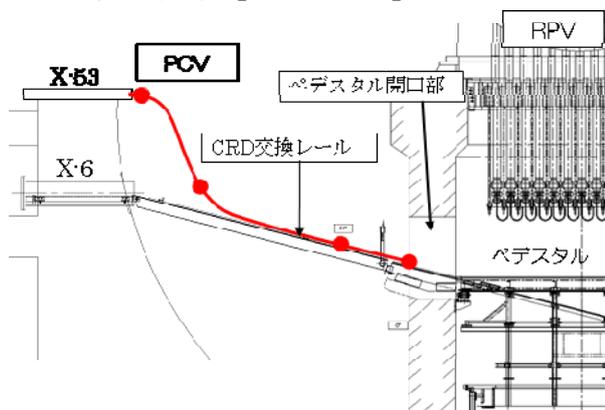
図3-2 2号機格納容器内部調査範囲

平成25年7、8月に実施した2号機格納容器内部調査では格納容器貫通部(X-53(原子炉建屋1階))から調査装置を挿入し、制御棒駆動機構(CRD)交換レール及びペDESTAL開口部近傍について、カメラによる内部撮影、線量率・温度測定を実施した(図3-2)。^[10]
