2, 3号機海水配管トレンチ 建屋接続部止水工事の進捗状況について

平成26年7月7日

東京電力株式会社

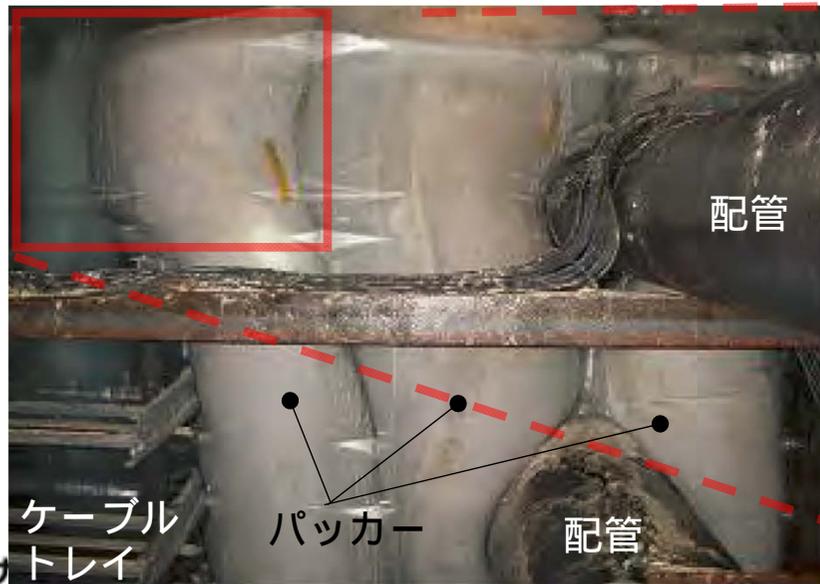
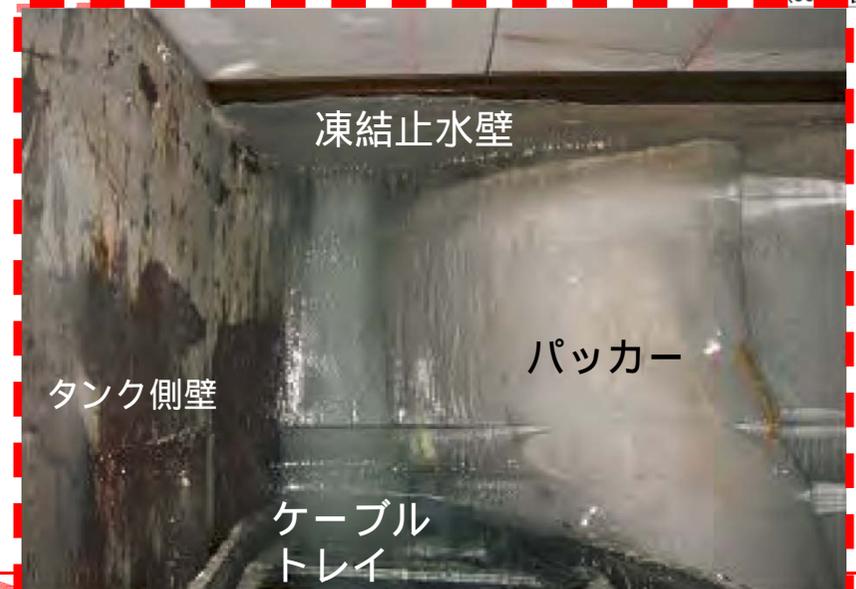
- 配管等の支障物の影響：配管、ケーブルトレイ周囲の凍結を確認。
- 温度差による対流の影響：パッカーがない場所については凍結管の追加により止水壁の造成を確認。

凍結状況 CASE 2 (25/10/23撮影) 漏水なし

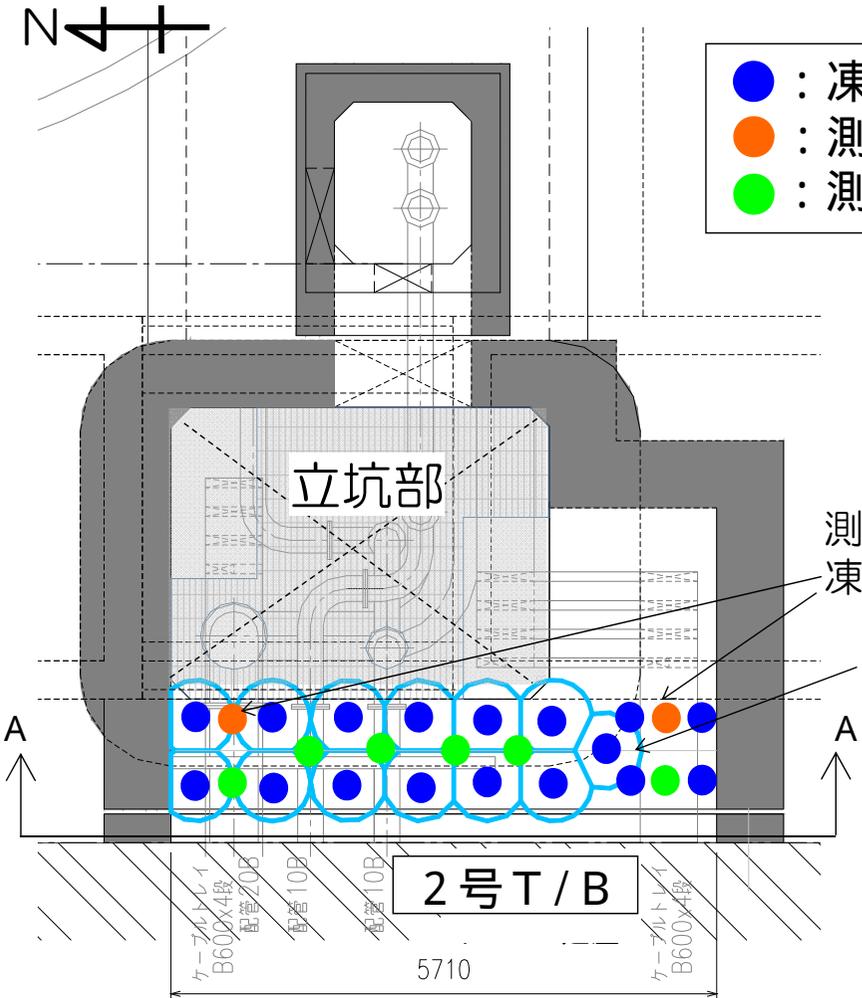
【A部平面図（削孔状況）】

- 2号機立坑Aは、4/18で削孔完了、4/28より凍結運転開始。
- 6/4に2本の測温管を凍結管に変更。

● : 凍結管	17 / 17本
● : 測温管	凍結管 (6/4に変更) 2 / 2本
● : 測温管	6 / 6本

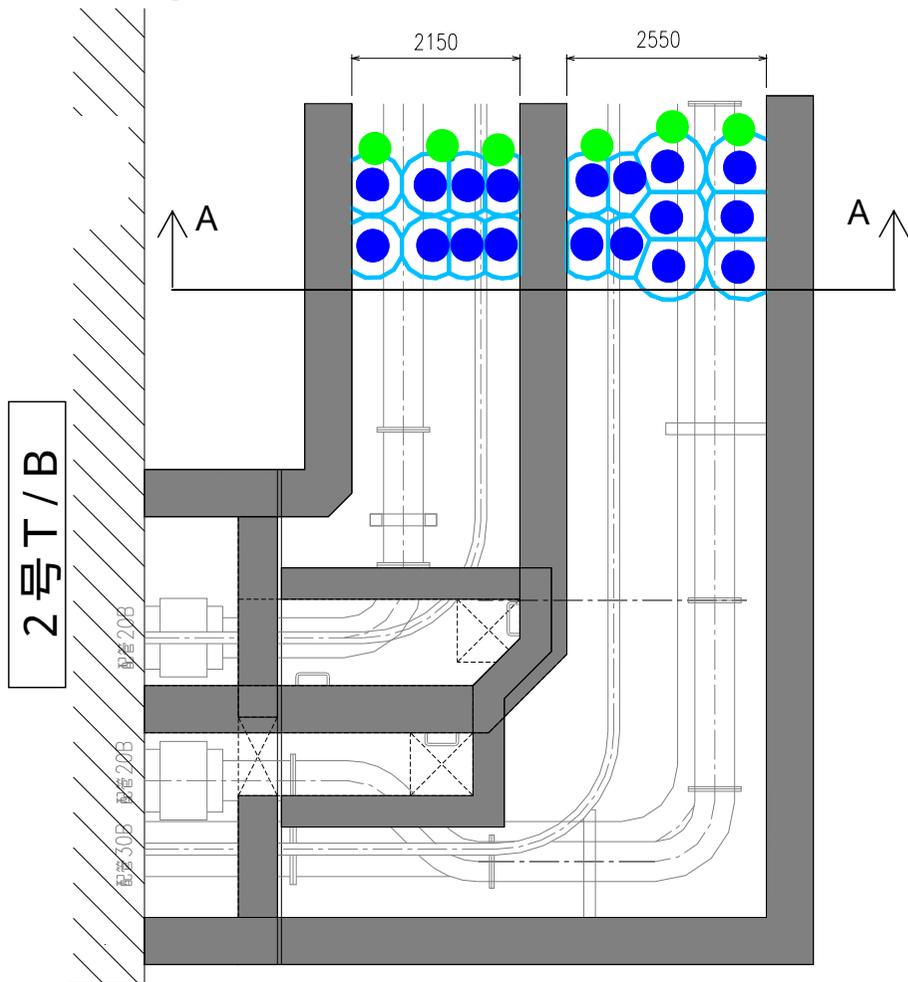
【B部平面図（削孔状況）】

- 2号機開削ダクト部は、6/8で削孔完了
- 6/13より全凍結管にて凍結運転開始

- : 凍結管 18 / 18本
- : 測温管 6 / 6本

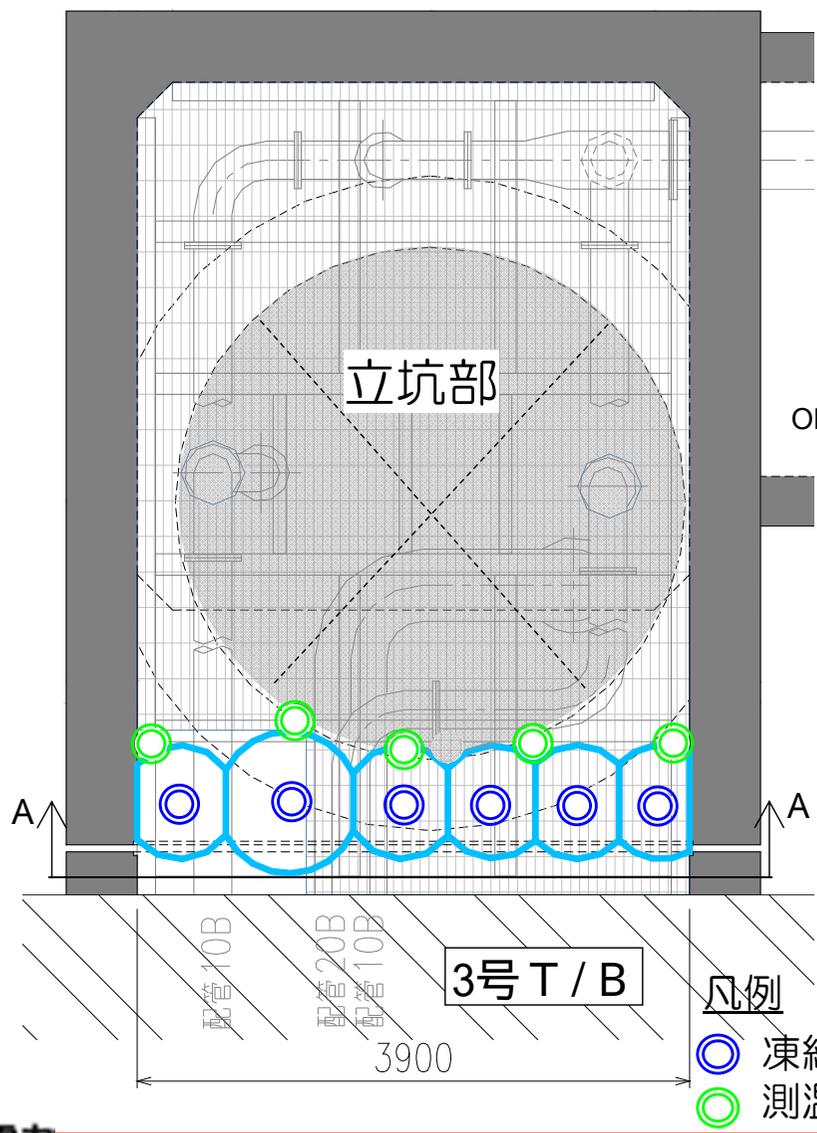
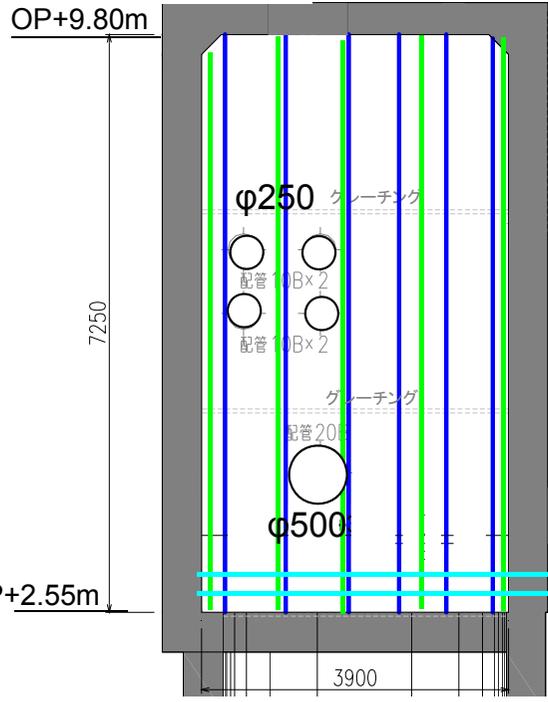
【C部平面図（削孔状況）】(H26.7.4時点)
 (7月2日より削孔作業開始)

削孔済	
○	: 保護管(外管)終了 0 / 6
●	: 凍結管挿入用孔(内管)終了 0 / 6
○	: 保護管(外管)終了 0 / 5
●	: 測温管挿入用孔(内管)終了 0 / 5

(削孔本数・位置等については, 追加対策実施に伴い, 変更可能性あり)

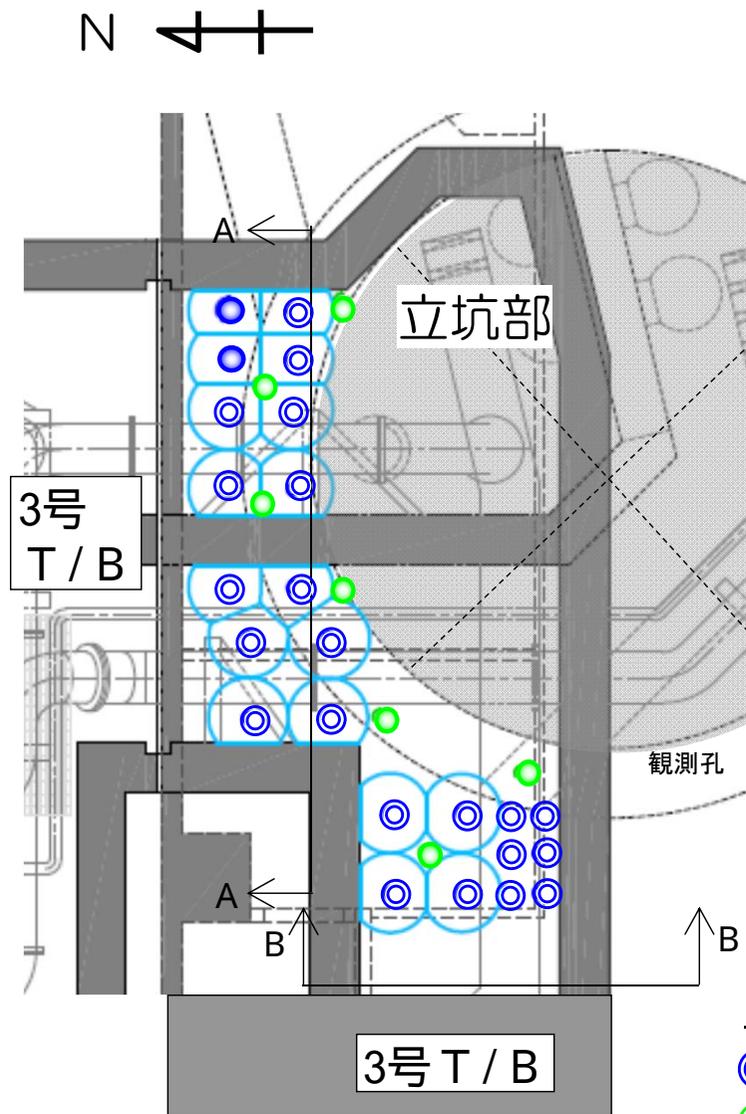
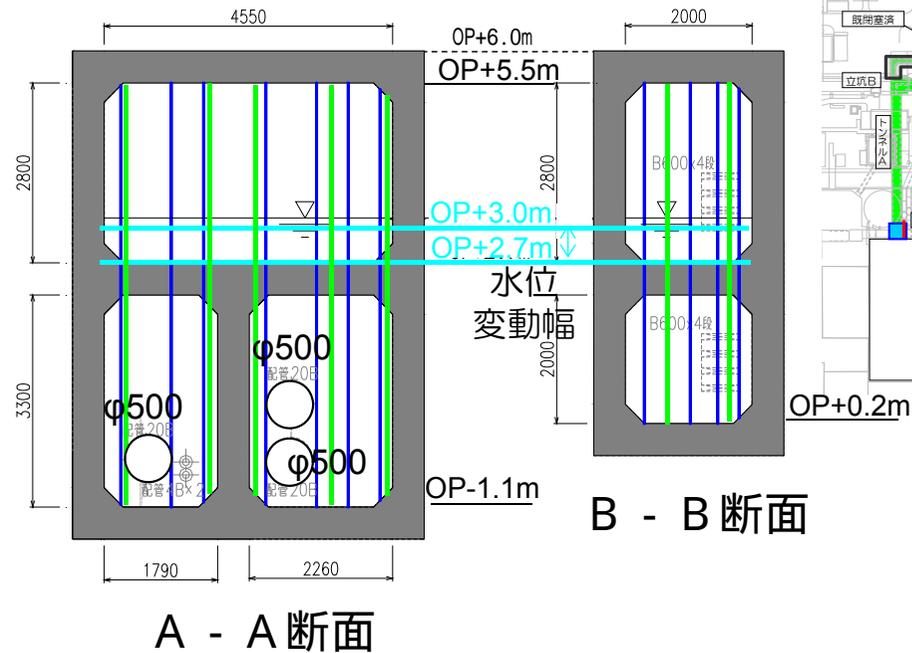
【D部平面図（削孔状況）】(H26.7.4時点)

削孔 済	
○ (Blue)	保護管(外管)終了 3 / 24
● (Blue)	凍結管挿入用孔(内管)終了 0 / 24
○ (Green)	保護管(外管)終了 7 / 7
● (Green)	測温管挿入用孔(内管)終了 0 / 31

(削孔本数・位置等については、追加対策
実施に伴い、変更可能性あり)

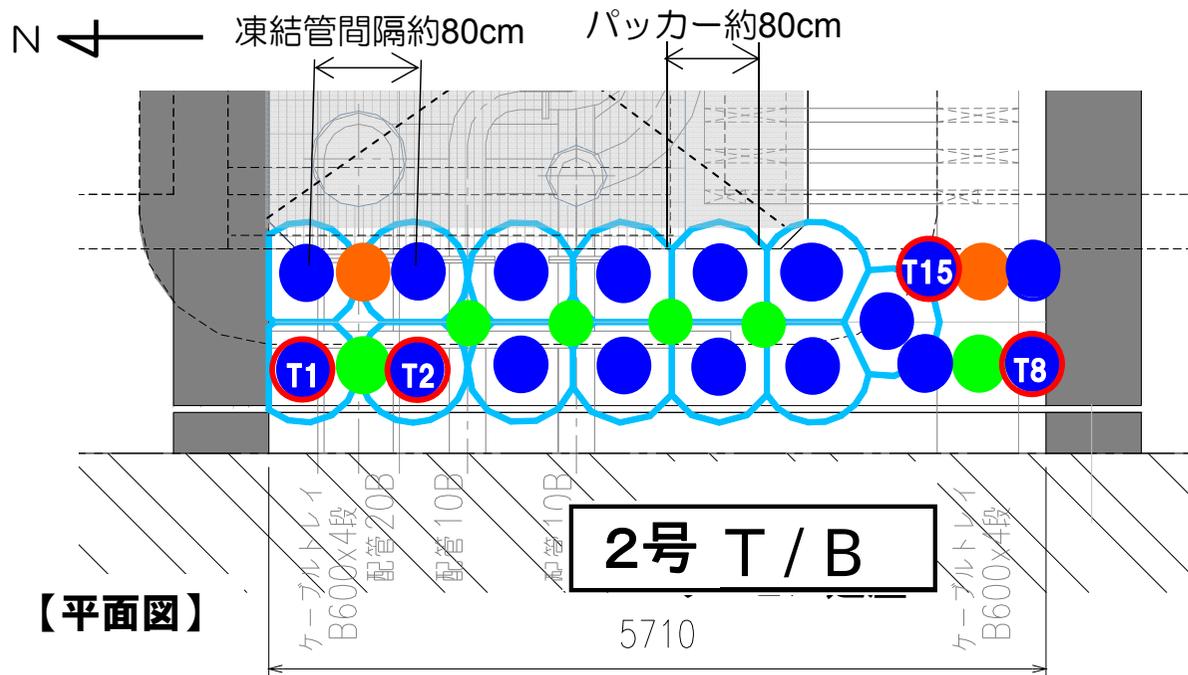
【平面図】

2号機立坑Aの凍結管挿入孔の隙間からカメラを挿入し、凍結状況の目視確認を、6月末から、配管周りおよびパッカーのない箇所を中心に実施
